## 第2章 事故要因を的確に把握する手法の提案に関する研究

## 2.2 ヒューマンエラー検知手法の検討

## 2.3 実走行実験の実施及び対策の立案

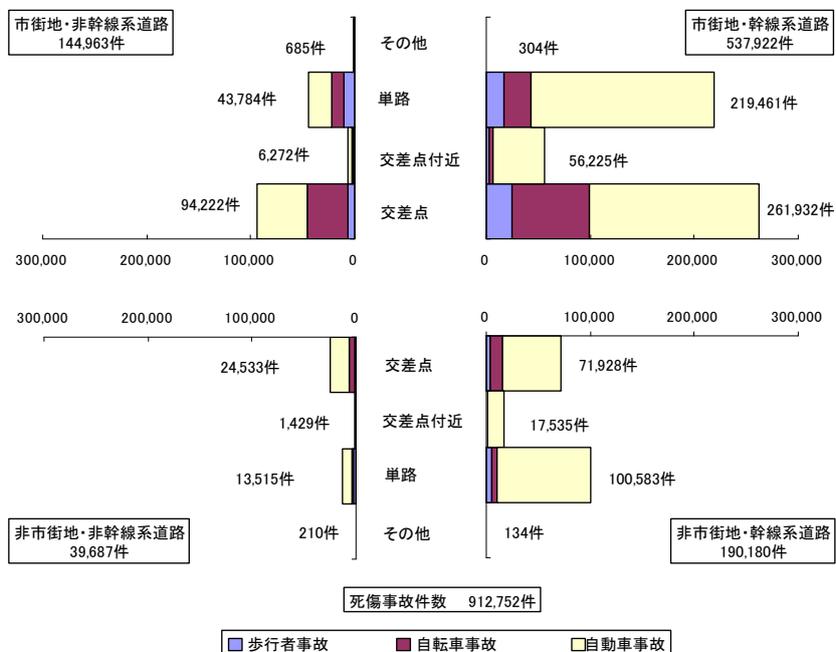
図-2.1.1 道路種別別・沿道状況別・道路形状別死傷事故件数 (H16)

道路種別別・沿道状況別・道路形状別死傷事故件数の発生状況を図-2.1.1に示す。市街地・幹線系道路で最も多く事故が発生している。また、事故件数の大半を自動車事故が占めていることがわかる。

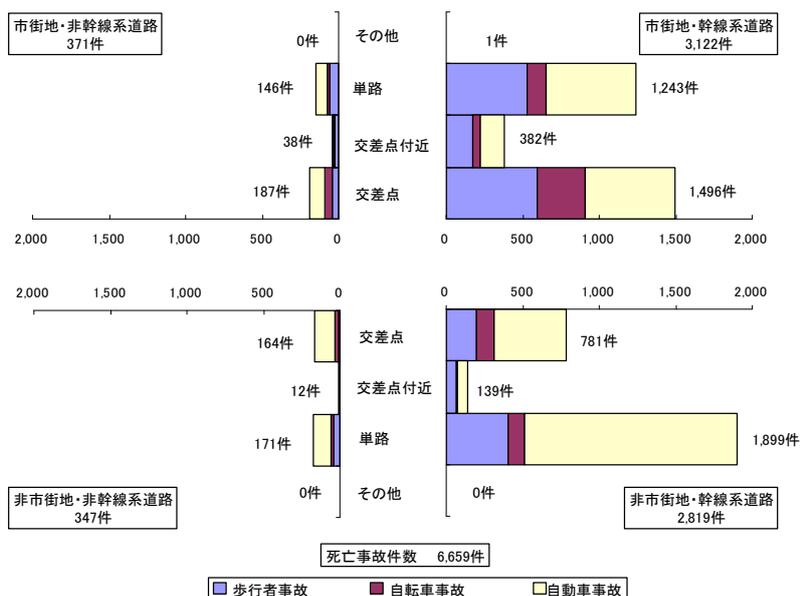
図-2.1.2 道路種別別・沿道状況別・道路形状別死亡事故件数 (H16)

死亡事故件数の発生状況を図-2.1.2に示す。死傷事故件数と同様に、市街地・幹線系道路において最も多く死亡事故が発生している。また、歩行者事故の占める割合が死傷事故件数のグラフに比較して高いことが挙げられる。

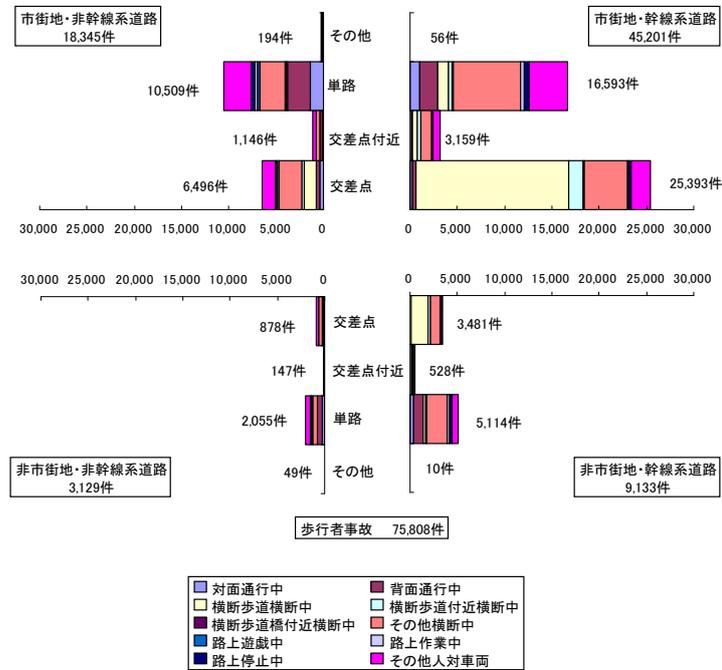
図-2.1.3 歩行者事故における死傷事故件数発生状況 (H16)

歩行者事故では横断中の事故がほとんどを占めていることがわかる。区分別に見ると、市街地幹線系交差点での事故が最も多く、その中でも横断歩道横断中の事故が大半を占めている。

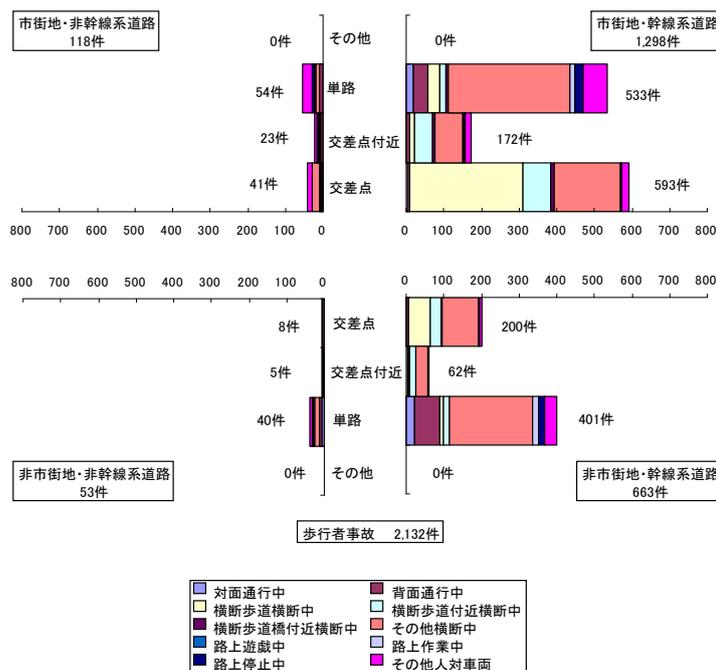
図-2.1.4 歩行者事故における死亡事故件数発生状況 (H16)

市街地幹線系単路でのその他横断中が最も多いなど、死傷事故件数と同様の傾向を示している。

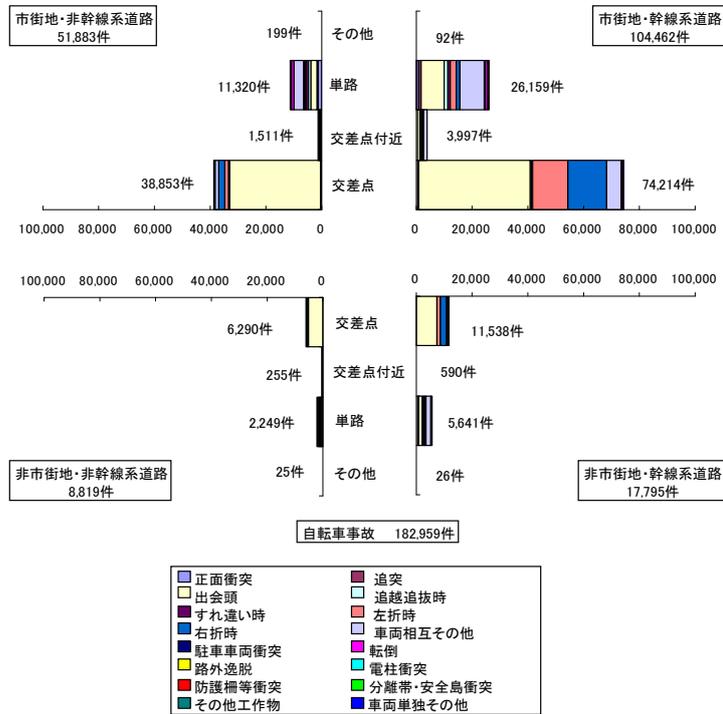
図-2.1.5 自転車事故における死傷事故件数発生状況 (H16)

市街地幹線系交差点での出会い頭事故が最も多く発生しており、次いで右左折時の事故が多い。

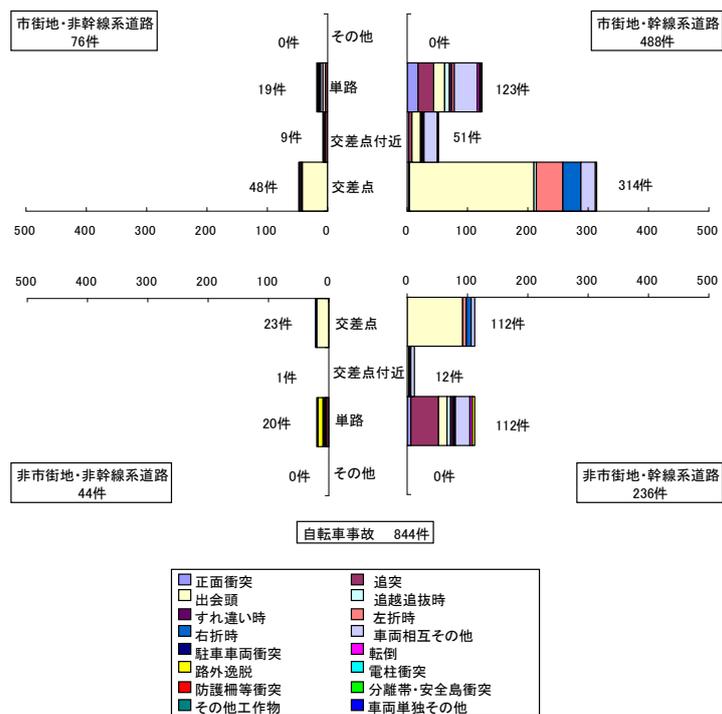
図-2.1.6 自転車事故における死亡事故発生状況 (H16)

市街地幹線系交差点での出会い頭事故が最も多く、非市街地幹線系交差点での出会い頭事故が次に多い。

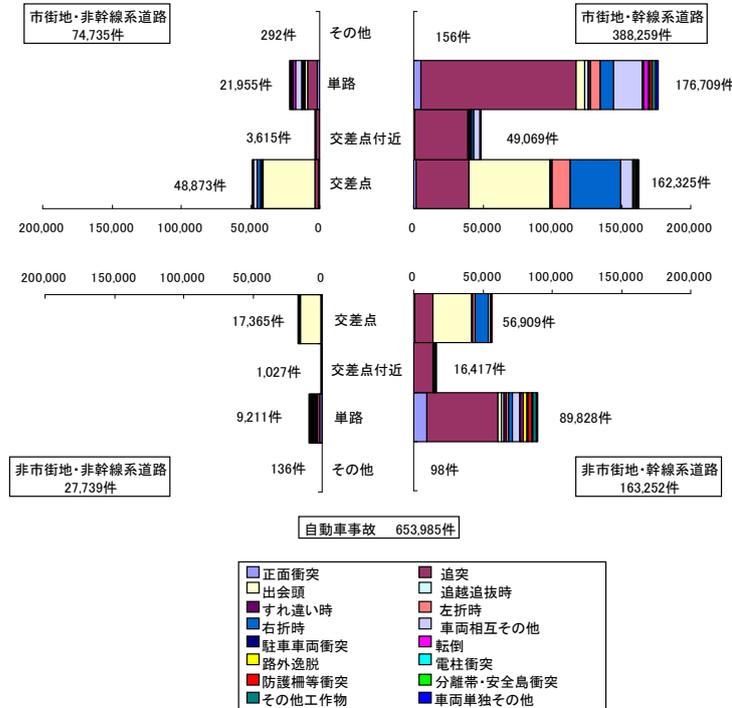
図-2.1.7 自動車事故における死傷事故件数発生状況 (H16)

市街地幹線系単路での追突事故が最も多く、市街地幹線系交差点での出会い頭事故、市街地幹線系交差点での右折時事故が次に多い。

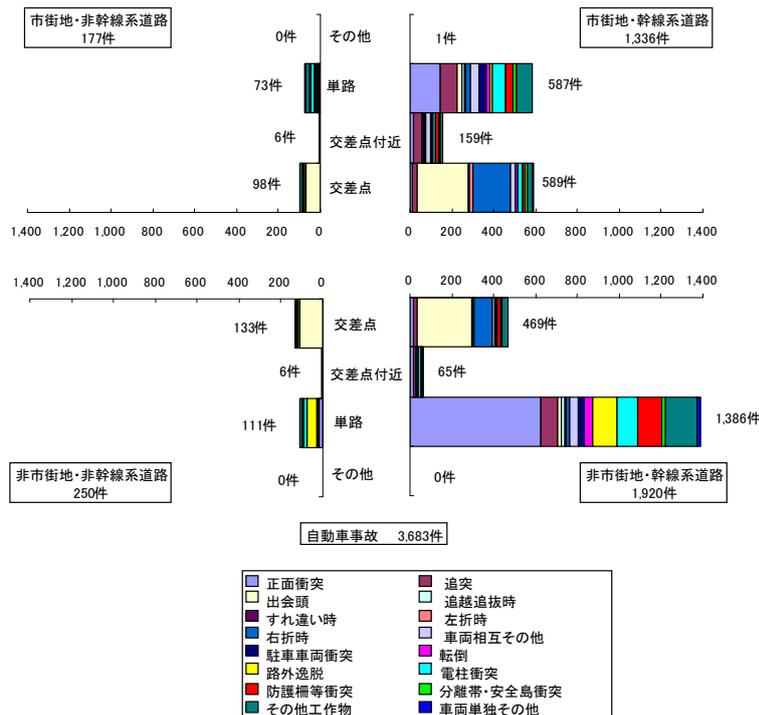
図-2.1.8 自動車事故における死亡事故件数発生状況 (H16)

非市街地幹線系単路での正面衝突事故が最も多く、非市街地幹線系交差点での出会い頭事故が次に多い。

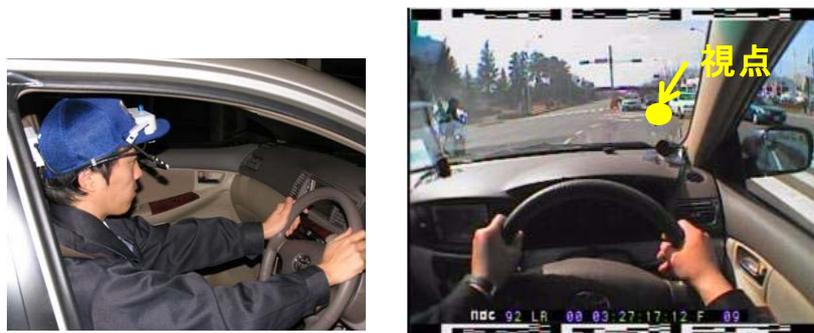
運転者にアイマークレコーダーを装着させ、運転に特に重要である注視状況を直接的に測定する調査である。得られる映像は前方映像と注視点を重ね合わせたものであり、運転者がいつ何を注視していたかをその時の交通状況と関連付けながら分析することができるため、認知の遅れや見落とし等を抽出することができる。ただし、調査における留意事項として、装着者が眼鏡やコンタクトレンズ使用者の場合や逆光の中での運転の場合は、注視点を精度良く捉えることが出来なくなることが挙げられる。そのため使用環境、被験者が制約される。

図-2.2.1 アイマークレコーダーの装着状況と注視点の抽出映像

運転者の運転中の行動に対して聞き取り調査を行い、運転中の認知・判断・操作の状況を把握するものであり、特に他の調査ではわからない判断の状況を把握するために実施する。インタビュー調査は、実際に箇所を走行した後に、被験者に自らのアイマークレコーダーの映像を見せながら、予め用意した質問項目についてインタビューを実施する形式で行うこととした。なお、被験者が質問内容を誤解して回答する可能性がないよう、質問する際には留意する必要がある。

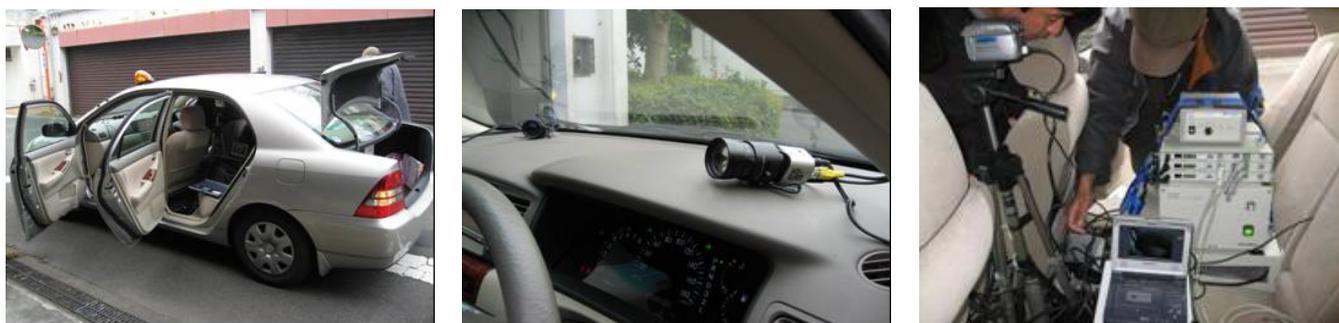
図-2.2.2 試験車両内の機器設置状況

被験者の運転における操作状況を定量的に測定することができる。計測できるデータは、走行速度、加減速度、ハンドル操作角、アクセル・ブレーキペダル踏み込み量であり、時系列データとして記録することができるため、ブレーキを踏んだ位置、ハンドル操作、加減速の程度などの被験者の詳細な操作状況を把握することが可能である。また、車内にCCDカメラを設置し、運転者の目線（表情）やアクセル・ブレーキペダルを撮影することにより、左右確認の際の運転者の首振り状況や、ブレーキに足をかけるなどの状況を観察することができる。

以上のデータにより、事故に至る危険性のある行動や操作の状況を確認することができる。なお、被験者が通常利用している車両とは異なる可能性があるため、実験前に簡単な試走行を行うことが望ましい。

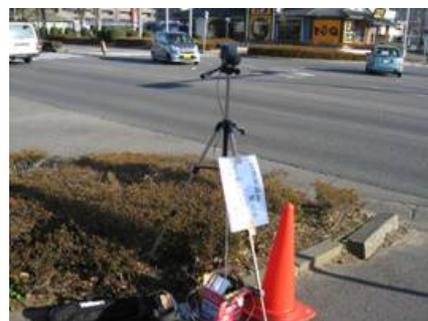
調査対象箇所を通行する被験者車両およびその他の一般車両の走行状況を観測し、走行速度、右左折時の走行軌跡、流出車線、車間距離等を分析することにより、事故に至るような危険な挙動やヒューマンエラーを誘発するような交通状況等を把握するものである。

箇所の沿道状況によってはビデオカメラ設置箇所が制限されるため、計測したい情報が得られる位置にカメラを設置できるかどうか予め検討しておく必要がある。

図-2.2.3 ビデオカメラ設置状況

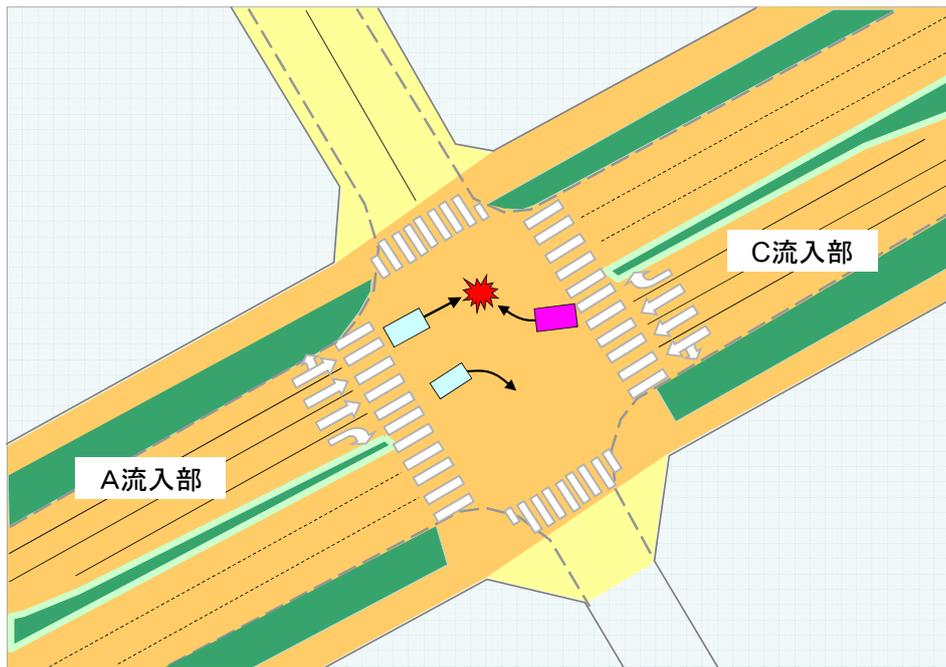
図-2.3.1 実験対象箇所

実験対象箇所を図-2.3.1に示す。主道路側6車線、従道路側2車線の信号有り十字交差点であり、(財)交通事故総合分析センターが保有する事故例調査によると、図に示すような右折直進事故が発生している箇所である。主道路側の中央には分離帯が設置されている。

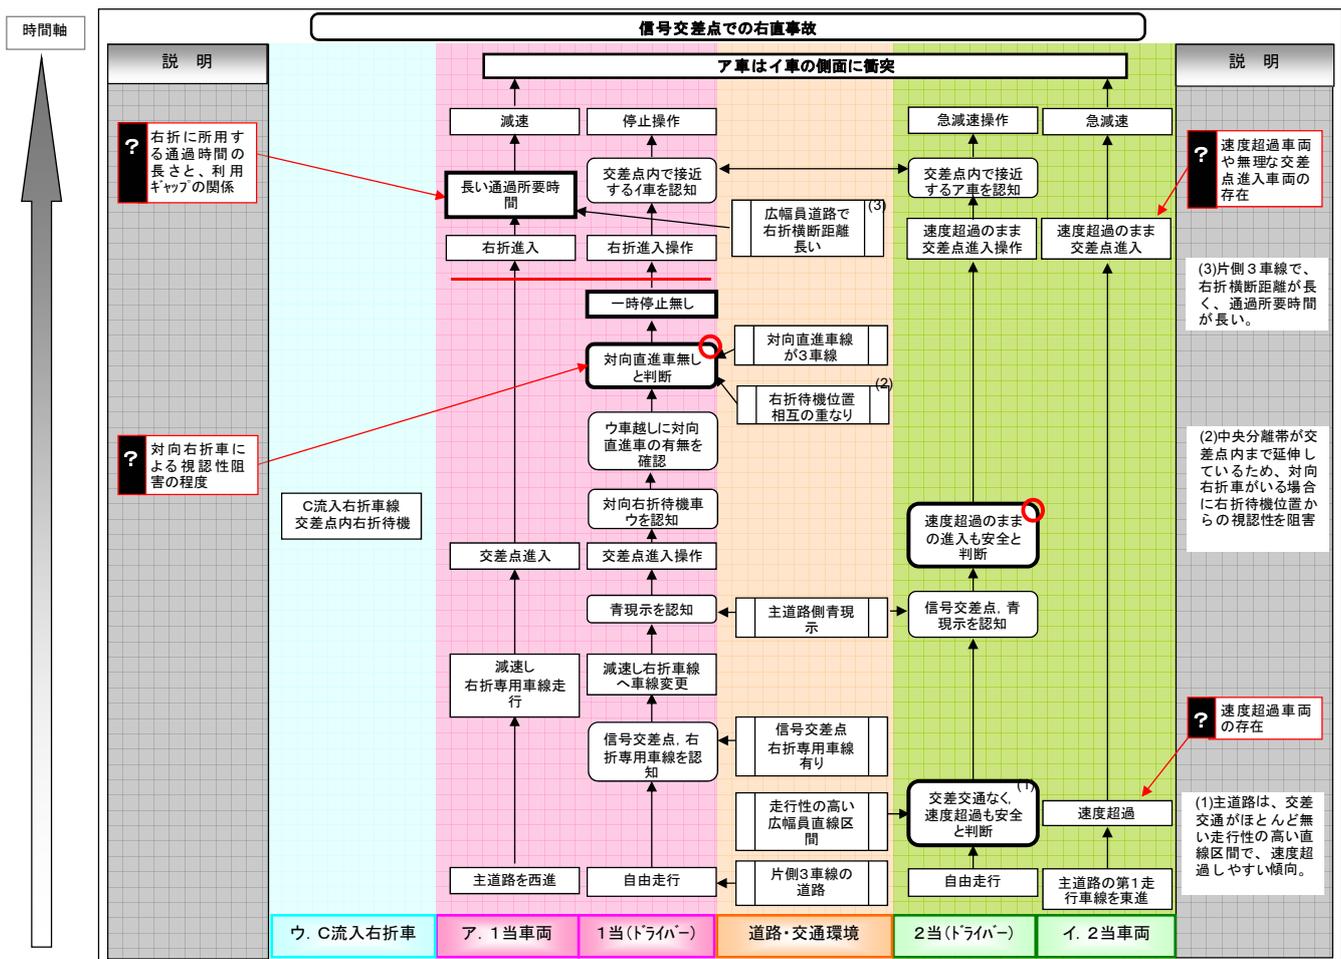
図-2.3.2 ヒューマンエラーチェック項目の洗い出し

交通事故の発生状況及び道路構造の状況を踏まえ、想定される事故の発生メカニズムを図-2.3.2に時系列で整理した。さらに、想定した事故発生メカニズムをもとに、実走行実験により確認するヒューマンエラーのチェック項目（図中の？印の赤枠）を整理した。

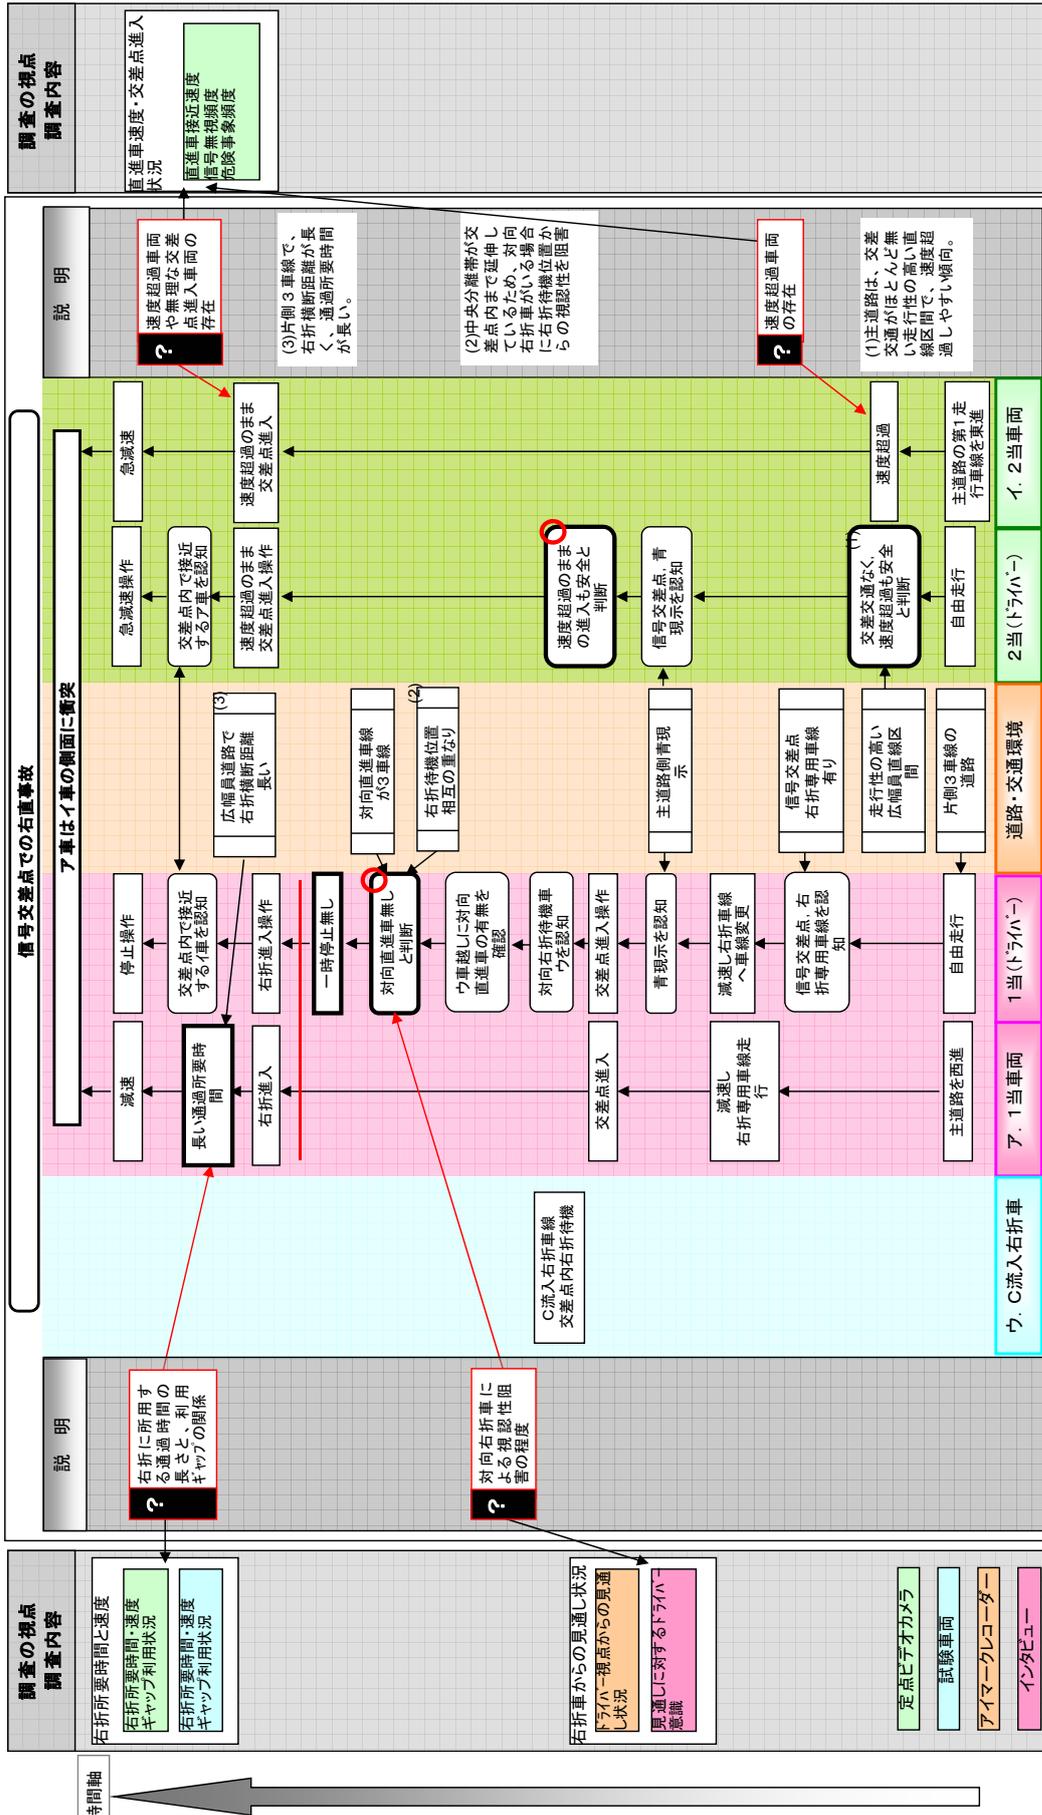
図-2.3.3 調査内容の整理

ヒューマンエラーチェック項目を確認するための調査内容を検討し、チェック項目と調査内容の対応がわかるように整理した結果を図-2.3.3に示す。

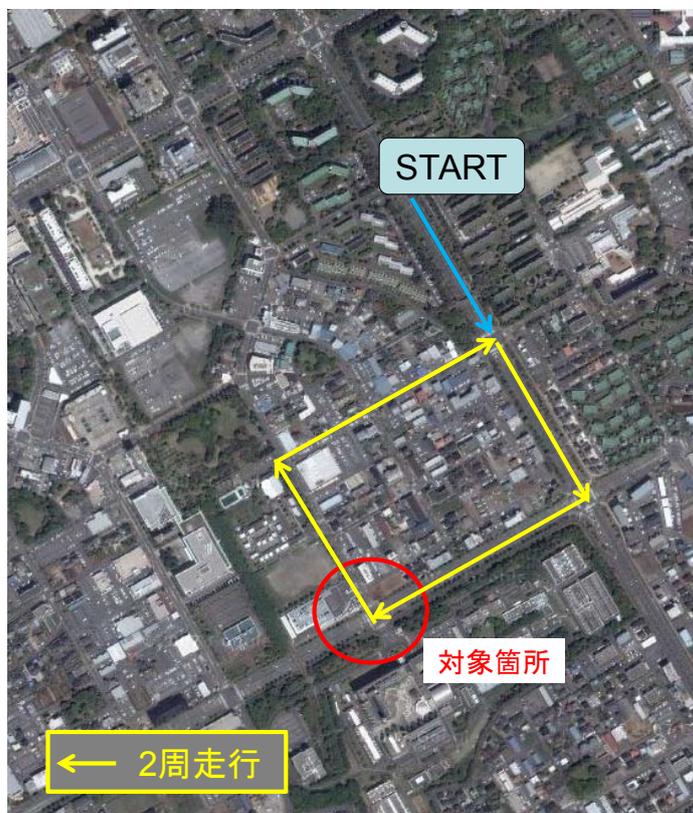
図-2.3.4 走行ルートの設定

走行ルートは、図-2.3.4に示すように対象箇所を右折するように設定し、対象箇所を被験者1人あたり2回右折することとした。

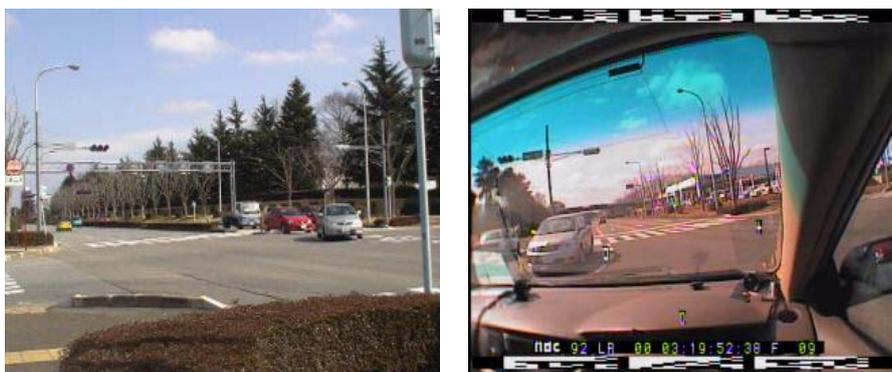
図-2.3.5 対向右折車有りの場合の被験者停止位置（左図）と視認状況（右図）

実走行実験において、対向右折車がいる場合に、被験者が対向直進車線の直前まで前進し、対向右折車の後端越しに対向直進車を確認の様子が観察された。インタビュー調査においても、対向右折車有りの場合は見通しが困難との指摘があった。対向右折車により視認性が阻害されているものと考えられる。

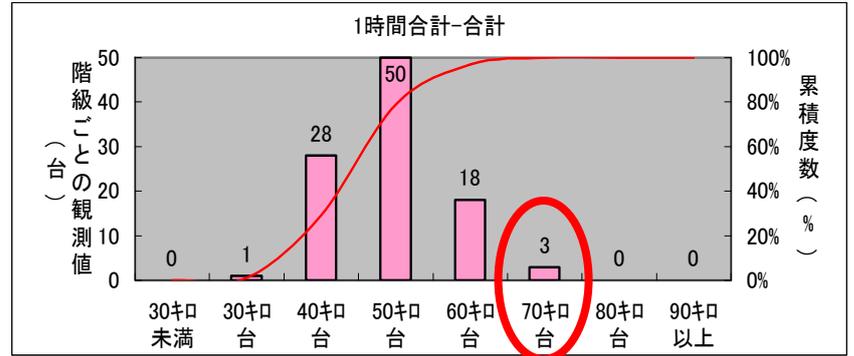
図-2.3.7 直進車両の接近速度の分布 (A流入部)

図-2.3.7にA流入部からの直進車両の接近速度分布を示す。A流入部では、1時間の観測で70km/h以上の車両が3サンプル観測された。速度超過車両の存在は、右折車ドライバーにとって進入判断を見誤る危険性を高めていると考えられる。

平均速度 km/hr	85%タイル 速度 km/hr	15%タイル 速度 km/hr	標準偏差 km/hr
53.66	61.71	45.00	7.84

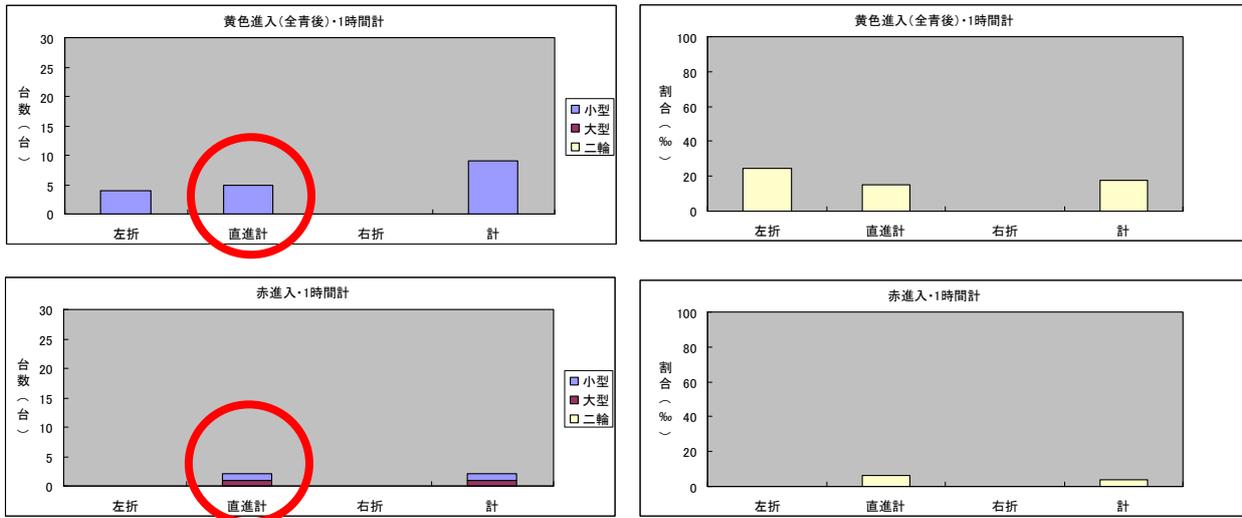
図-2.3.8 黄・赤信号通過台数の分布 (A流入部・1時間)

また、図-2.3.8に黄・赤信号通過台数の分布を示す。A流入部の直進車による信号変わり目の無理な進入が発生していることがわかる。これらの車両の存在が、右折直進事故の発生に影響していると考えられる。

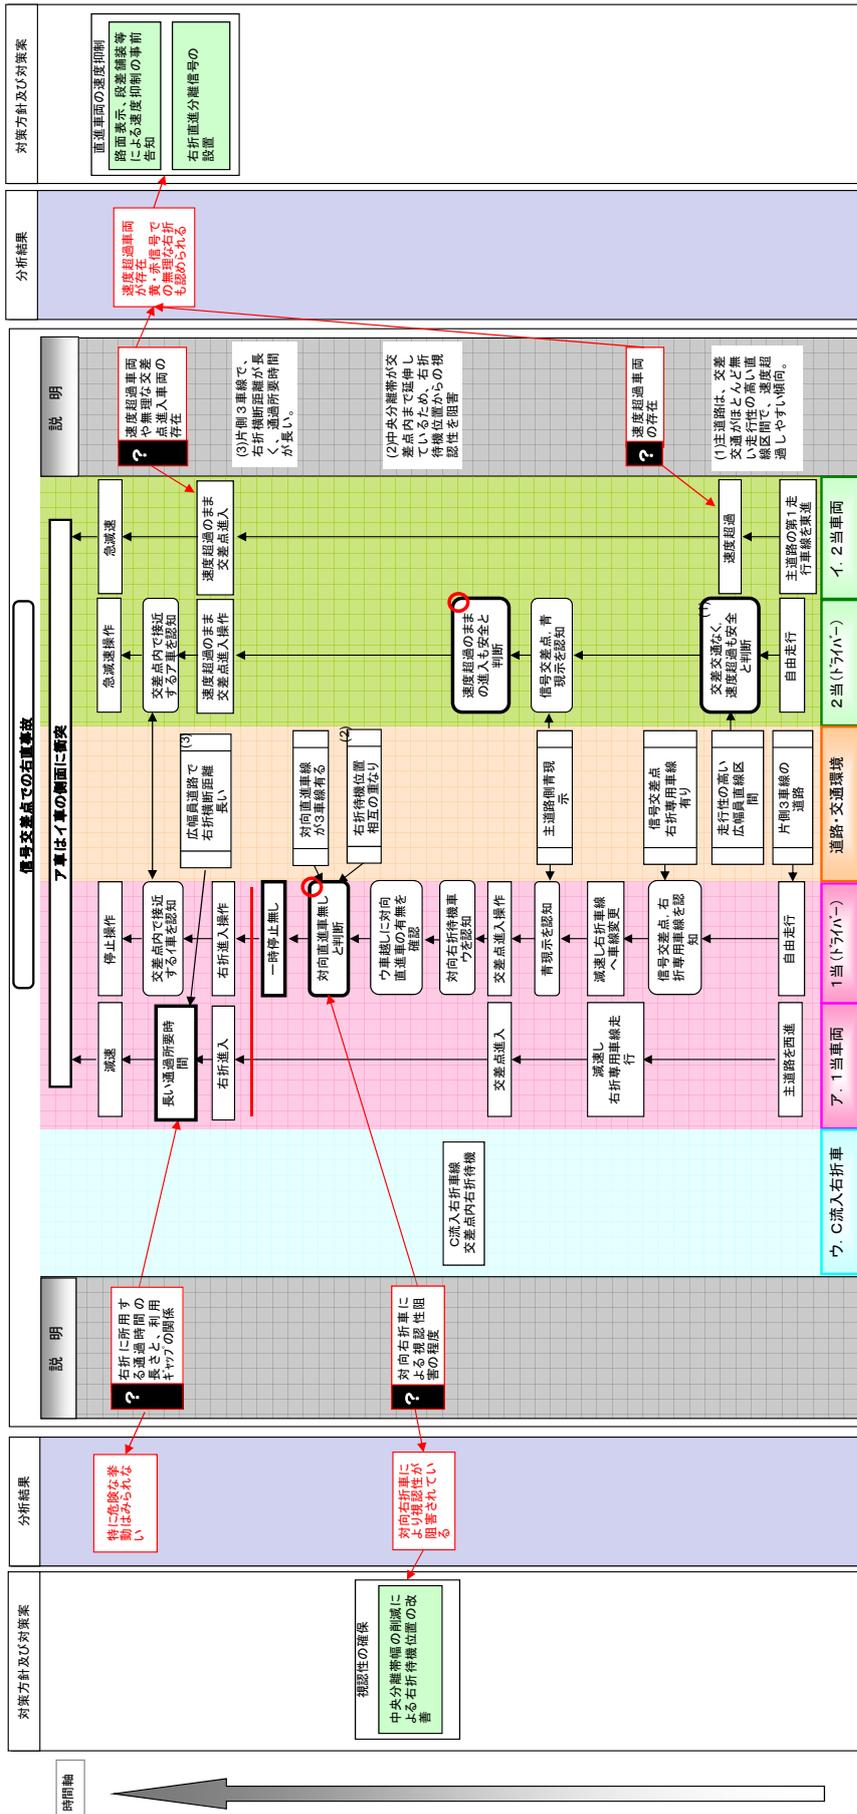
図-2.3.9 対策の立案

2.3.4.1で得られた結果を踏まえ、事故要因及び対策方針を図-2.3.9に整理した。

対向右折車が存在する際の視認性の確保に対しては、中央分離帯の幅を狭くし右折待機位置を改良して視認性を向上させることが対策として考えられる。また、速度超過車両や無理な進入を行う車両の存在に対しては、減速路面表示の設置や右折直進分離信号の設置が有効であると考えられる。

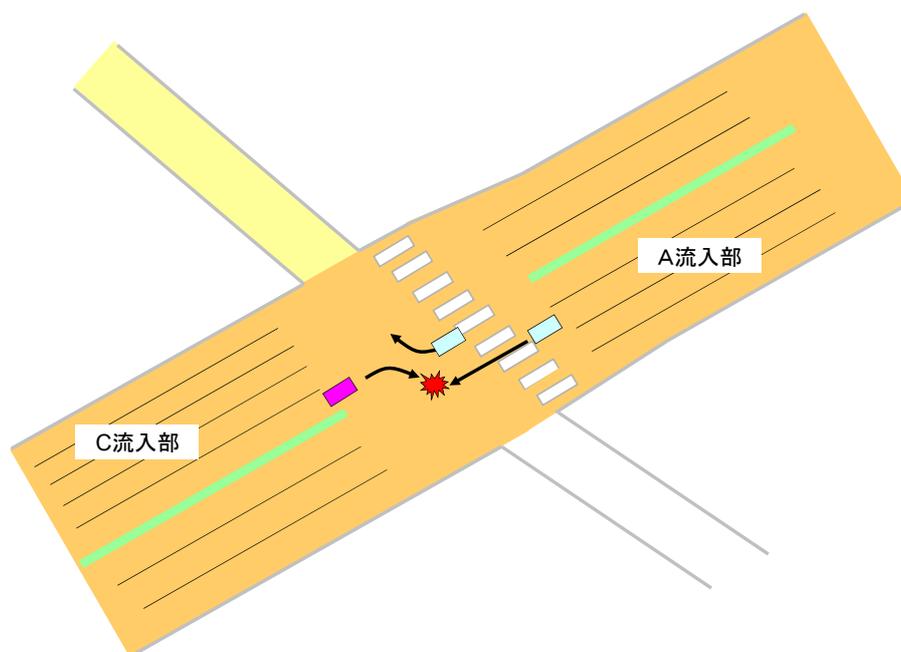
図-2.3.11 実験対象箇所

実験対象とした交差点の平面図を図-2.3.11に示す。本交差点は信号を有する十字交差点であり、(財)交通事故総合分析センターが保有する事故例調査によると、図に示すような右折車と直進車の事故が発生している。中央に分離帯が設置されていることが道路構造上の特徴として挙げられる。

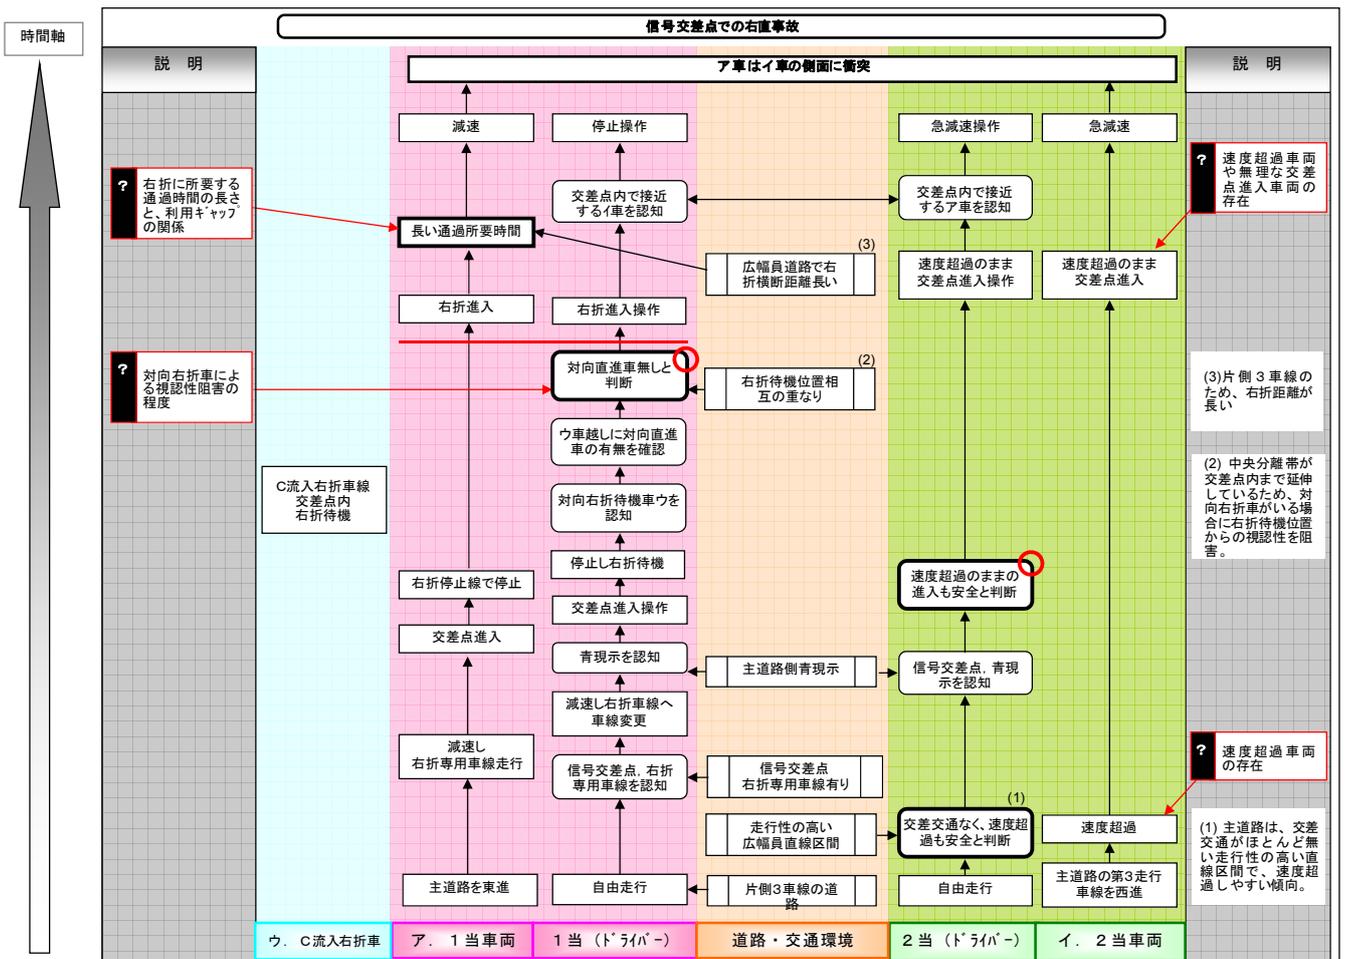
図-2.3.12 ヒューマンエラーチェック項目の洗い出し

交通事故の発生状況を踏まえ、想定される事故の発生メカニズムを図-2.3.12に時系列で整理した。さらに、事故発生メカニズムを踏まえ、実走行実験により確認するヒューマンエラーのチェック項目（図中の？印の赤枠）を整理した。

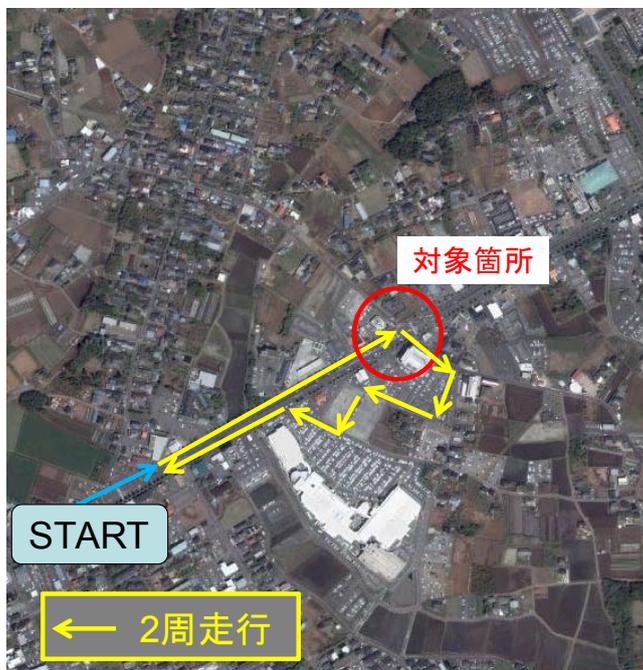
図-2.3.14 走行ルートの設定

走行ルートは、図-2.3.14に示すように対象箇所を右折するように設定し、対象箇所を被験者1人あたり2回右折することとした。

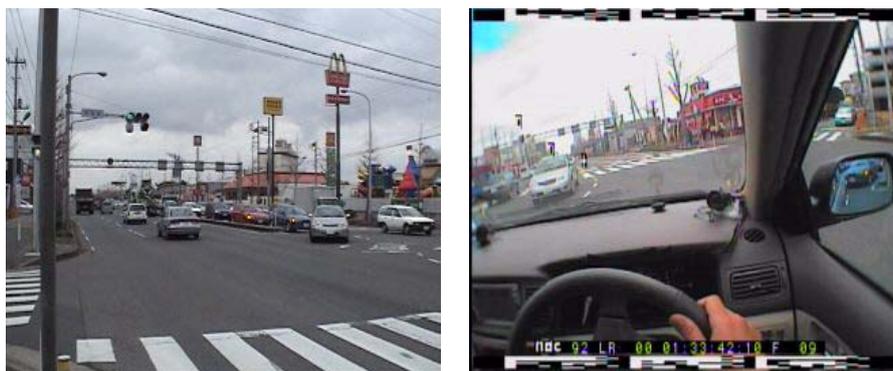
図-2.3.15 右折車からの視認性

被験者調査において、対向右折車有りの場合、対向直進車線ぎりぎりまで前進し、対向右折車の後端越しに対向直進車を確認する様子が観察された。また、インタビュー調査においても、対向右折車有りの場合見通しが困難との指摘があった。加えて、右折車・対向直進車の回避行動頻度については、対向右折車の挙動（はみ出し）に対し急ブレーキをかけた事象が1時間で2件発生し、錯その危険性が認められる。

以上のことから、対向右折車がいる場合、対向直進車方向の見通しが阻害されていると考えられる。中央分離帯が交差点直近まで延伸していることも、見通しを阻害している要因であると考えられる。

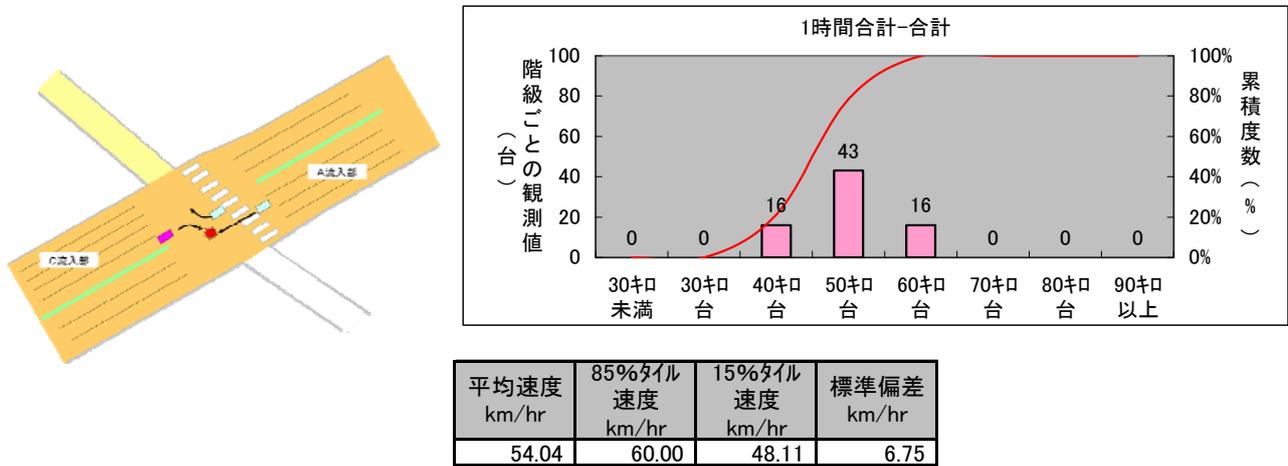
図-2.3.17 直進車両の接近速度の分布 (C流入部)

図-2.3.17にC流入部からの直進車両の接近速度の分布を示す。C流入部では、1時間の観測で70km/h以上の車両は観測されず、概ね法定速度内で走行していることが確認された。

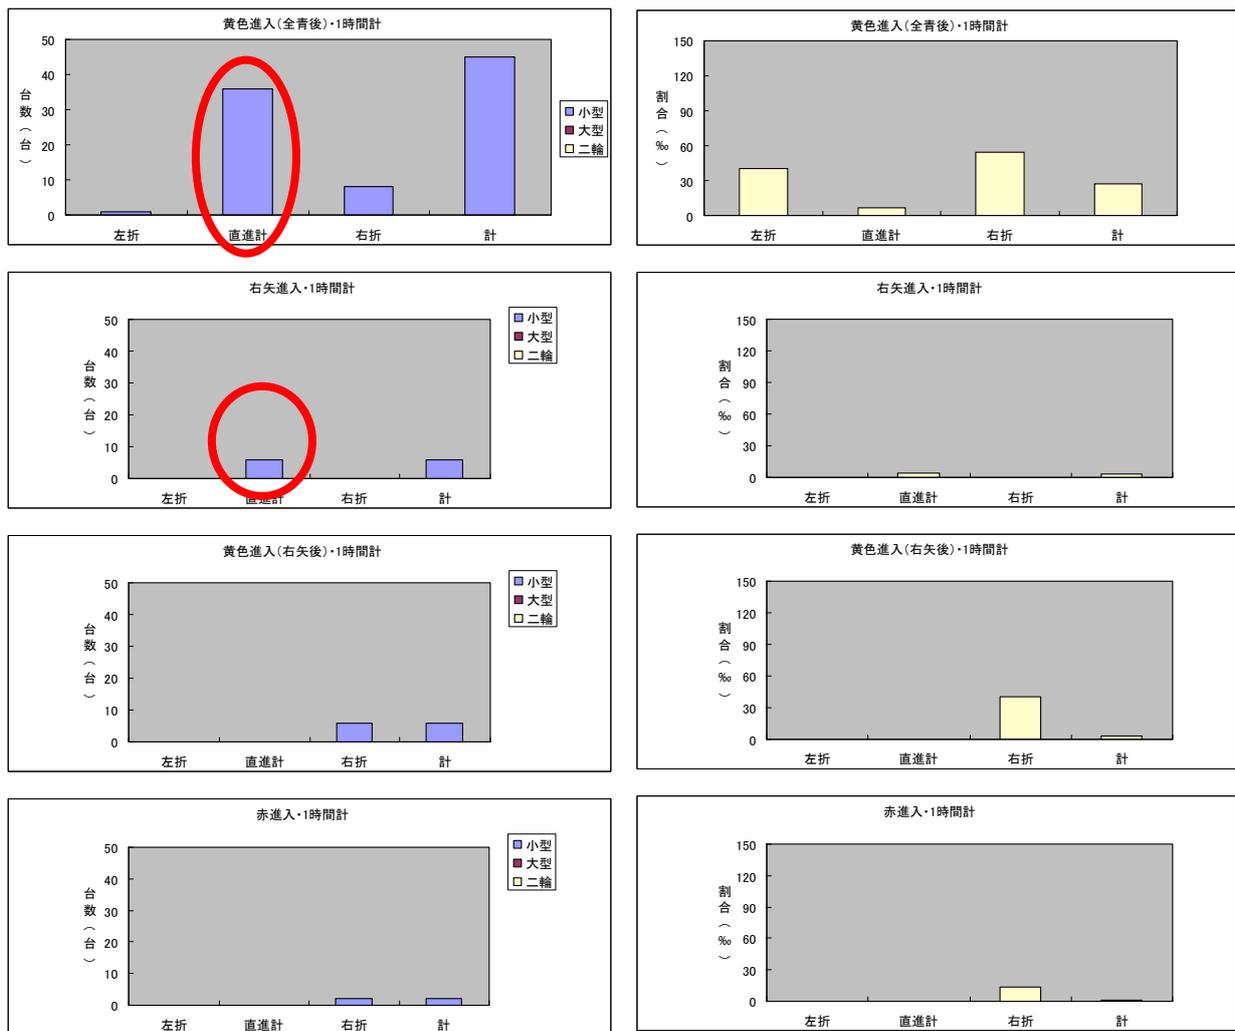
図-2.3.18 黄・赤信号通過台数の分布 (C流入部)

図-2.3.18にC流入部からの黄・赤信号通過台数の分布を示す。C流入部では、直進車黄色進入車両が36台/h、右折矢印現示点灯時の進入車両が6台/h存在しており、直進車の無理な進入が確認された。直進車の信号変わり目の無理な進入が発生していることは、右折直進事故の危険性を示しているものと考えられる。

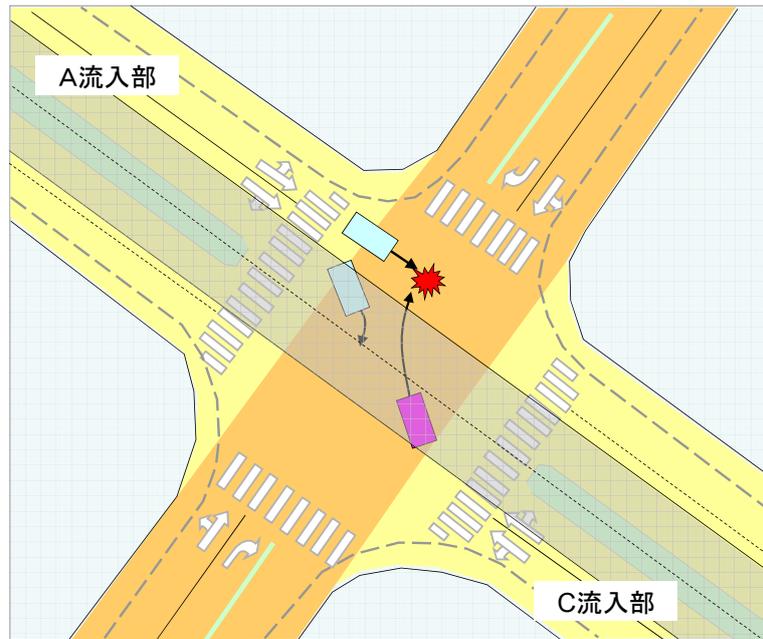
図-2.3.20 実験対象箇所

実験対象とした交差点の平面図を図-2.3.20に示す。本交差点は信号を有する十字交差点であり、中央に高架橋が架けられていること、及び右折専用車線がないことが道路構造上の特徴として挙げられる。(財)交通事故総合分析センターが保有する事故例調査によると、図に示す位置で右折直進事故が発生している。

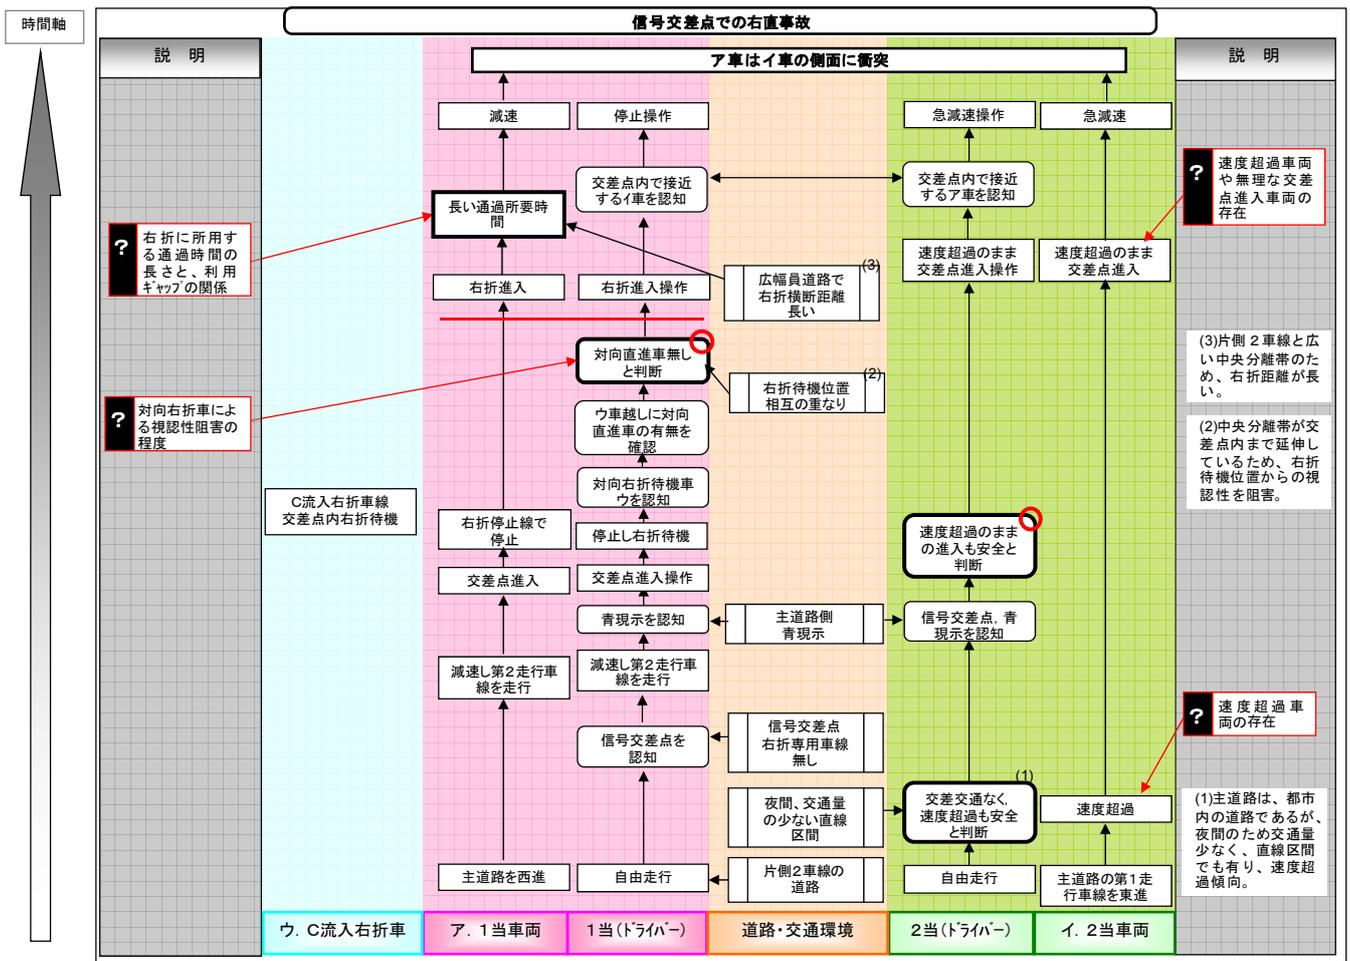
図-2.3.21 ヒューマンエラーチェック項目の洗い出し

交通事故の発生状況を踏まえ、想定される事故の発生メカニズムを図-2.3.21に時系列で整理した。さらに、事故発生メカニズムを踏まえ、実走行実験によるヒューマンエラーのチェック項目（図中の？印の赤枠）を整理した。

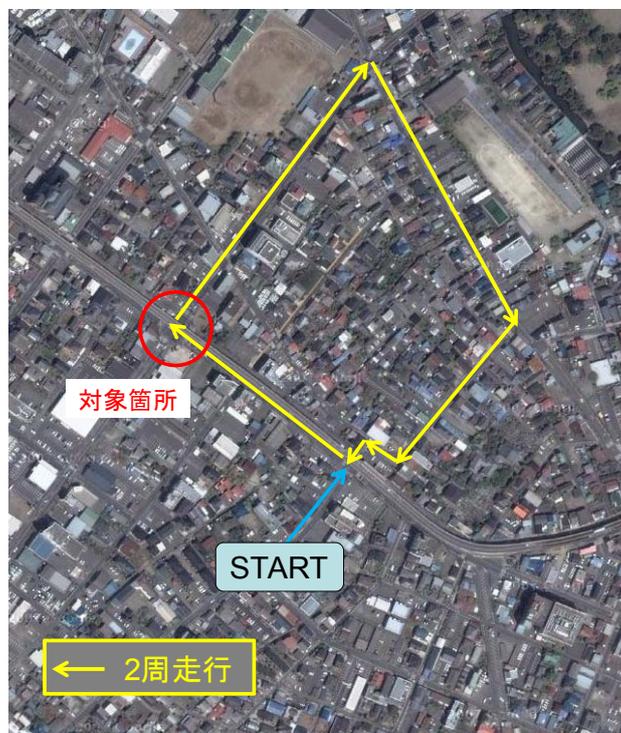
図-2.3.23 走行ルートの設定

走行ルートは図-2.3.23に示すように対象箇所を右折するように設定し、対象箇所を被験者1人あたり2回走行してもらうこととした。

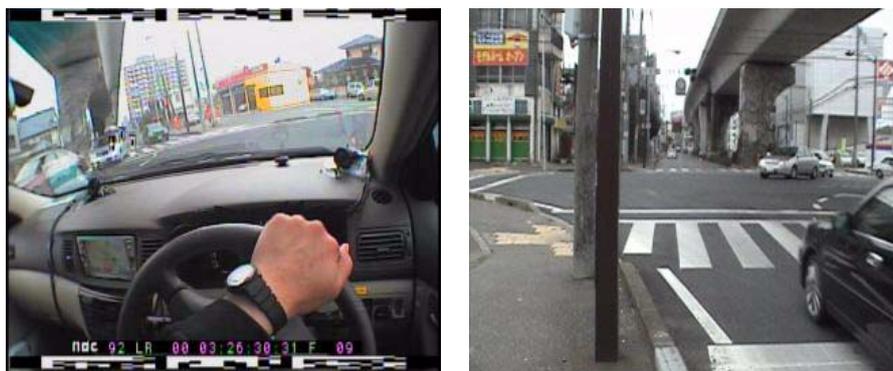
図-2.3.24 対向直進車がある場合の見通しの状況

被験者調査において、対向右折車有りの場合、対向直進車線ぎりぎりまで前進し、対向右折車の後端越しに対向直進車を確認する様子が観察された。インタビュー調査においても、対向右折車有りの場合見通しが困難との指摘があった。従って、対向右折車がある場合、対向直進車方向の見通しが阻害されるものと考えられる。

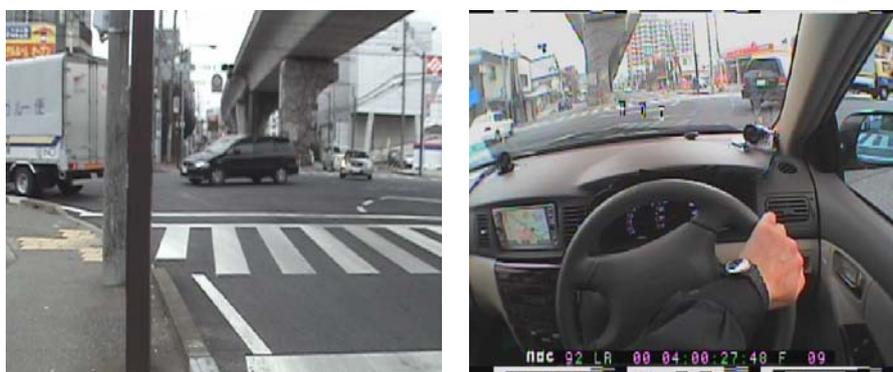
図-2.3.25 対向右折車がない場合の見通しの状況

なお、対向右折車がない場合は、右折停止線位置付近から見通しが阻害されること無く対向直進車方向を確認できることから、高架橋の橋脚によって右折時の見通しが阻害されているわけではないと考えられる。

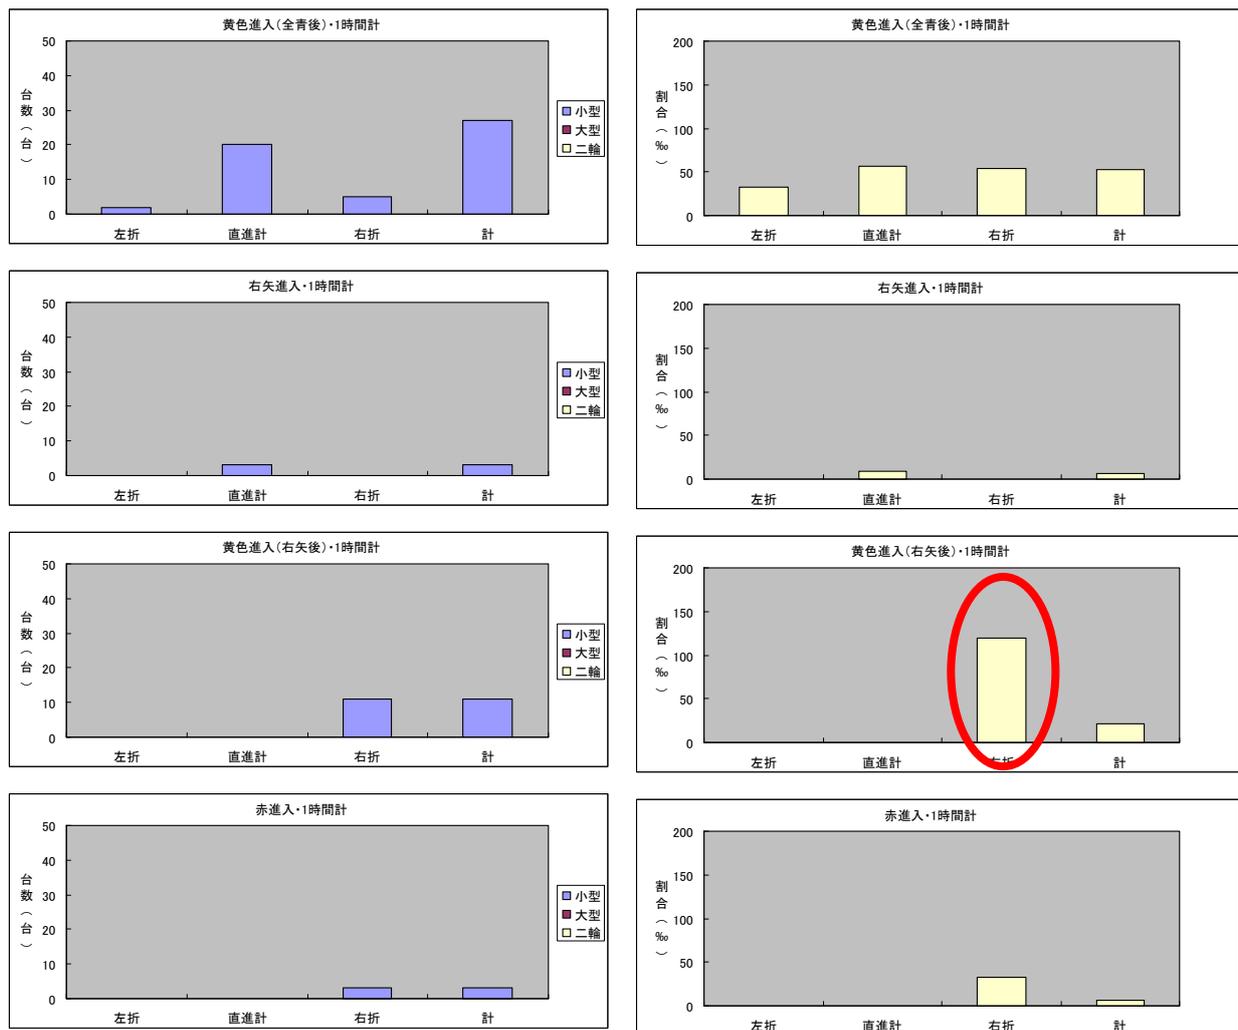
図-2.3.28 黄・赤信号通過台数の分布 (A流入部)

図-2.3.28にA流入部からの黄・赤信号通過台数の分布を示す。A流入部では、直進車黄色進入車両が36台/h、右折矢印現示点灯時の進入車両が6台/h存在しており、直進車の無理な進入が確認された。直進車の信号変わり目の無理な進入が発生していることは、右折直進事故の危険性を示しているものと考えられる。

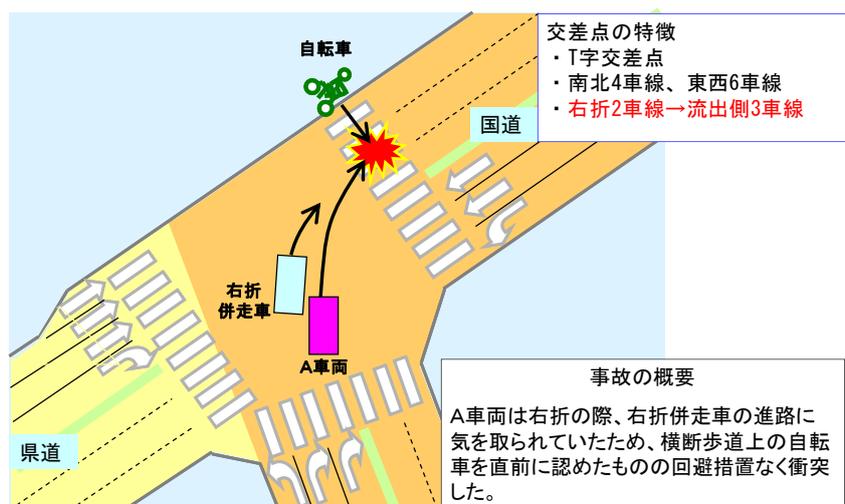
図-2.3.30 実験対象箇所

実験対象とした交差点の平面図を図-2.3.30に示す。本交差点は信号を有するT字交差点であり、右折車線が2車線、右折後の車線数が3車線であることが道路構造上の特徴として挙げられる。(財)交通事故総合分析センターが保有する事故例調査によると、図に示す位置で右折車と自転車との事故が発生している。右折第2車線(図中イ)から右折をしようとした際に、併走する車両の動きが気になっていたために、右折先の横断歩道上を左から横断中の自転車と衝突した事故である。
