## 第2章 事故要因を的確に把握する手法の提案に関する研究

## 2.2 ヒューマンエラー検知手法の検討

## 2.3 実走行実験の実施及び対策の立案

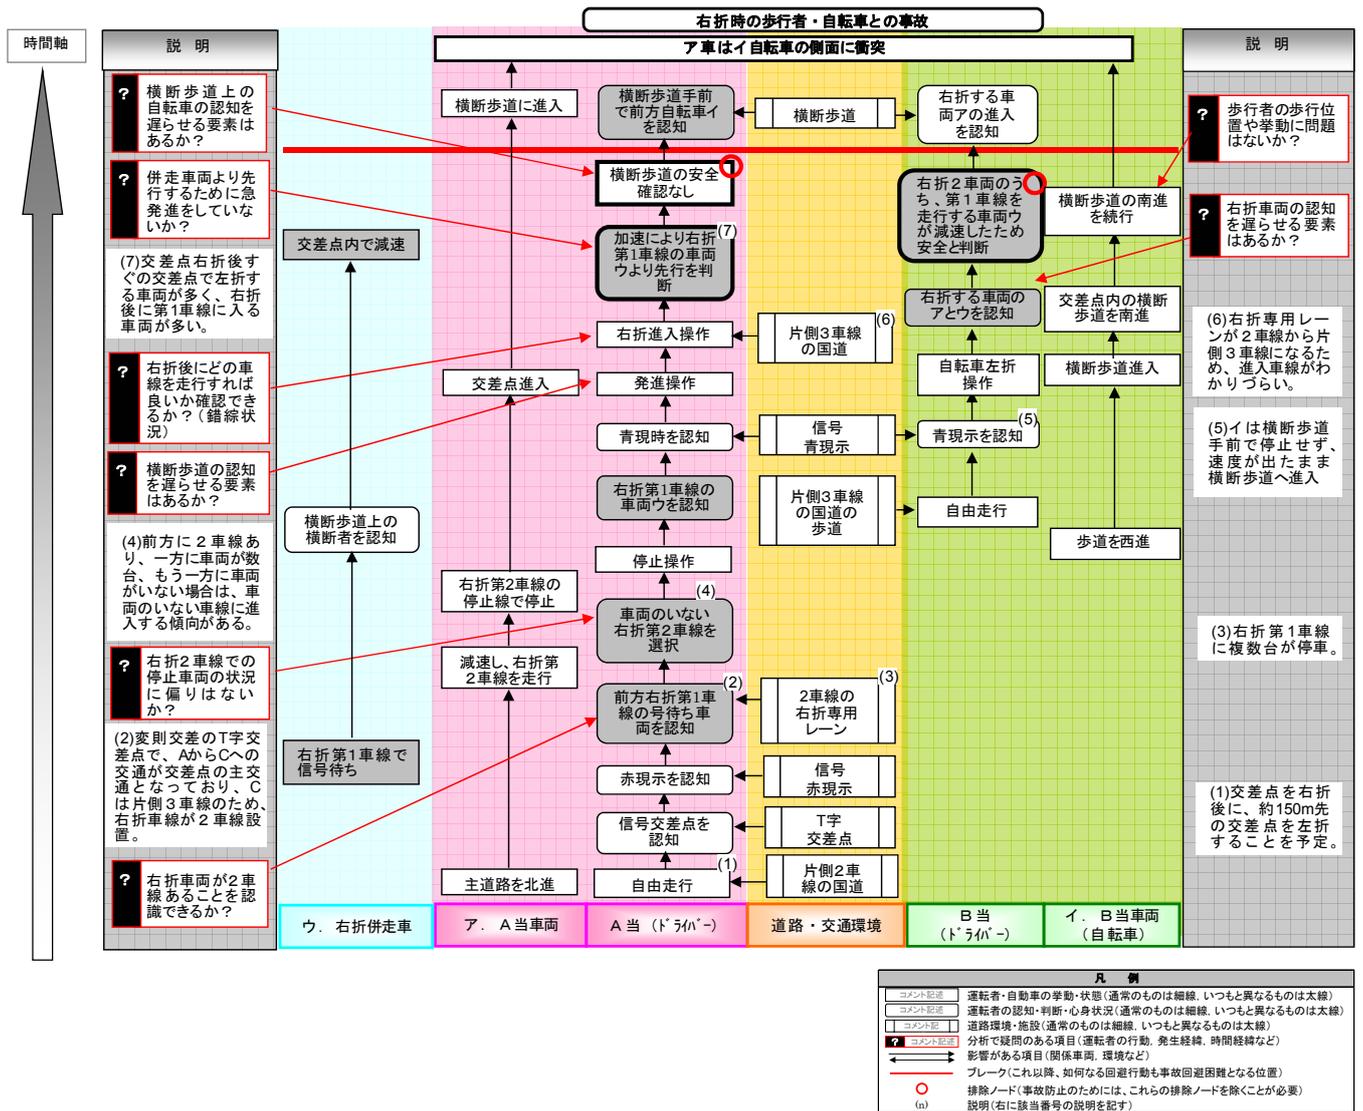
図-2.3.31 ヒューマンエラーチェック項目の洗い出し

交通事故の発生状況を踏まえ、想定される事故の発生メカニズムを図-2.3.31に時系列で整理した。さらに、事故発生メカニズムを踏まえ、実走行実験によるヒューマンエラーのチェック項目(図中の?印の赤枠)を整理した。

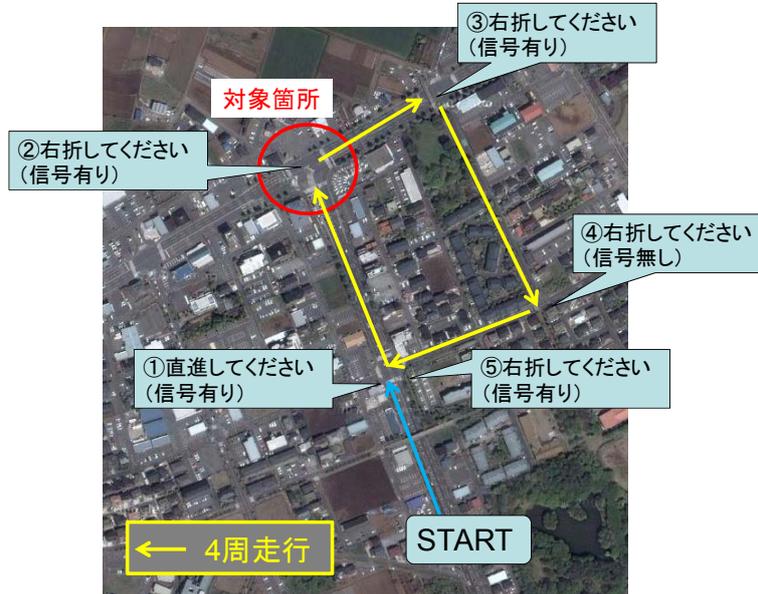
図-2.3.33 走行ルート

走行ルートは、図-2.3.33に示すようなルートとした。対象箇所では、事故発生の危険性を考慮して、ルートを右折第2車線から流出側第3車線へと入るルートに固定した。また、被験者が対象箇所を通過する際に、横断する歩行者を発生させることとした。

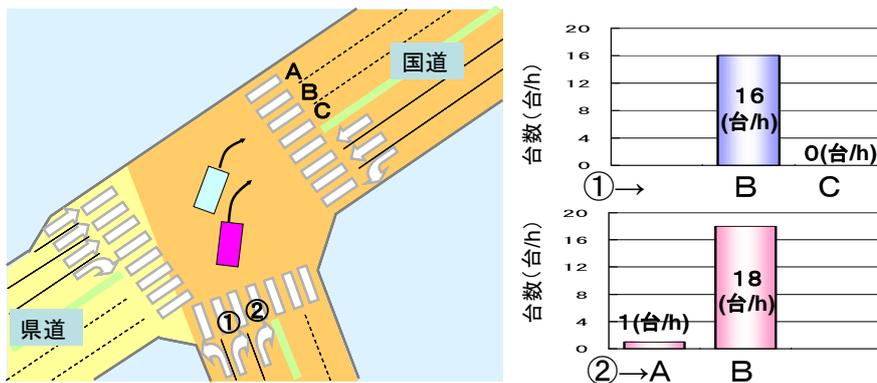
図-2.3.34 併走車ありでの右折台数 (台/h)

図-2.3.34は対象交差点の沿道に設置したビデオカメラの映像から整理した右折車両の選択経路とその台数である。図より、併走車が存在する状況下で図に示す右折レーン①から車線Bに入る車両は16[台/h]、右折レーン②から車線Bに入る車両は18[台/h]であった。このことから、右折中に車両同士が錯そうする状況が発生していることがわかる。この状況下では、歩行者への注意が散漫となり、ヒューマンエラーが発生しやすいものと考えられる。

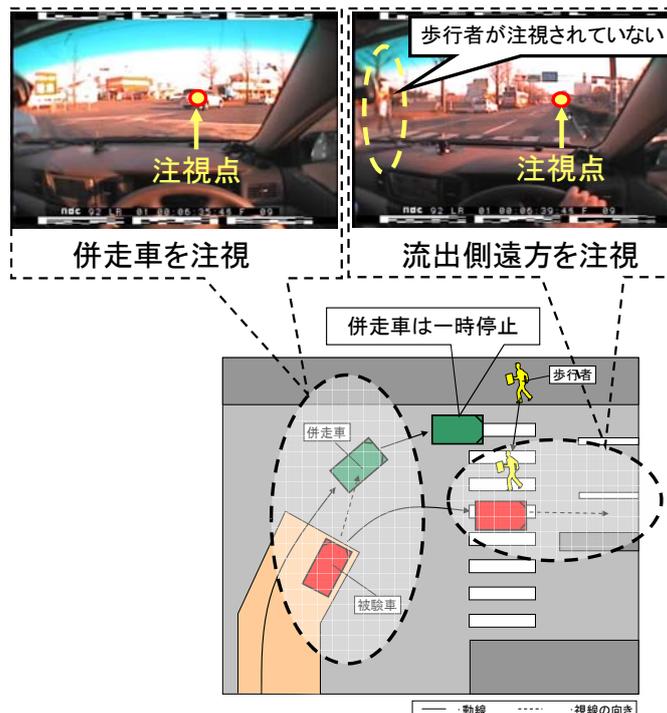
図-2.3.35 歩行者を注視していない様子

運転者は、右折中は併走車を、横断歩道直前では流出側遠方を注視しており、歩行者を注視していない様子が観察された。歩行者への発見の遅れを誘発していると考えられる。関連する道路環境的要因として、右折2車線に対して、流出側は3車線であることにより、併走車の動きに気をとられるため、歩行者への注意が散漫になること、歩行者と錯そうする道路環境を有していることが考えられる。歩行者への注意力が散漫になる原因のひとつとして、右折車線が2車線存在することにより、運転者が併走車へ傾注してしまうことが考えられる。

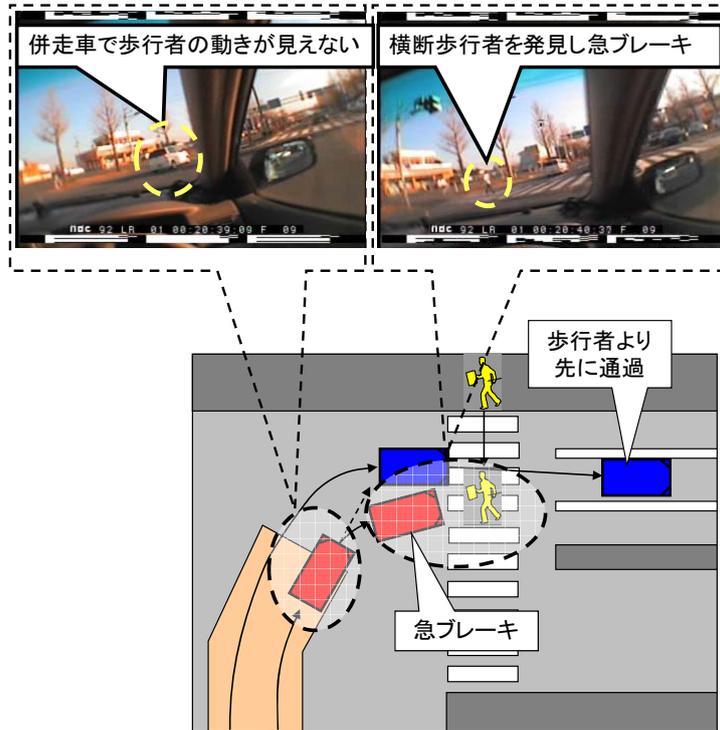
図-2.3.36 判断ミスが生じた事例

運転者は、併走車につられて自分も行けると判断したものの、歩行者が横断してきたため急ブレーキをかけて停止した様子が観察された。運転者の判断の誤りが発生しているといえる。関連する道路環境的要因として、右折2車線であることにより、併走車の動きを気にする、歩行者と錯そうする道路環境を有していることが考えられる。

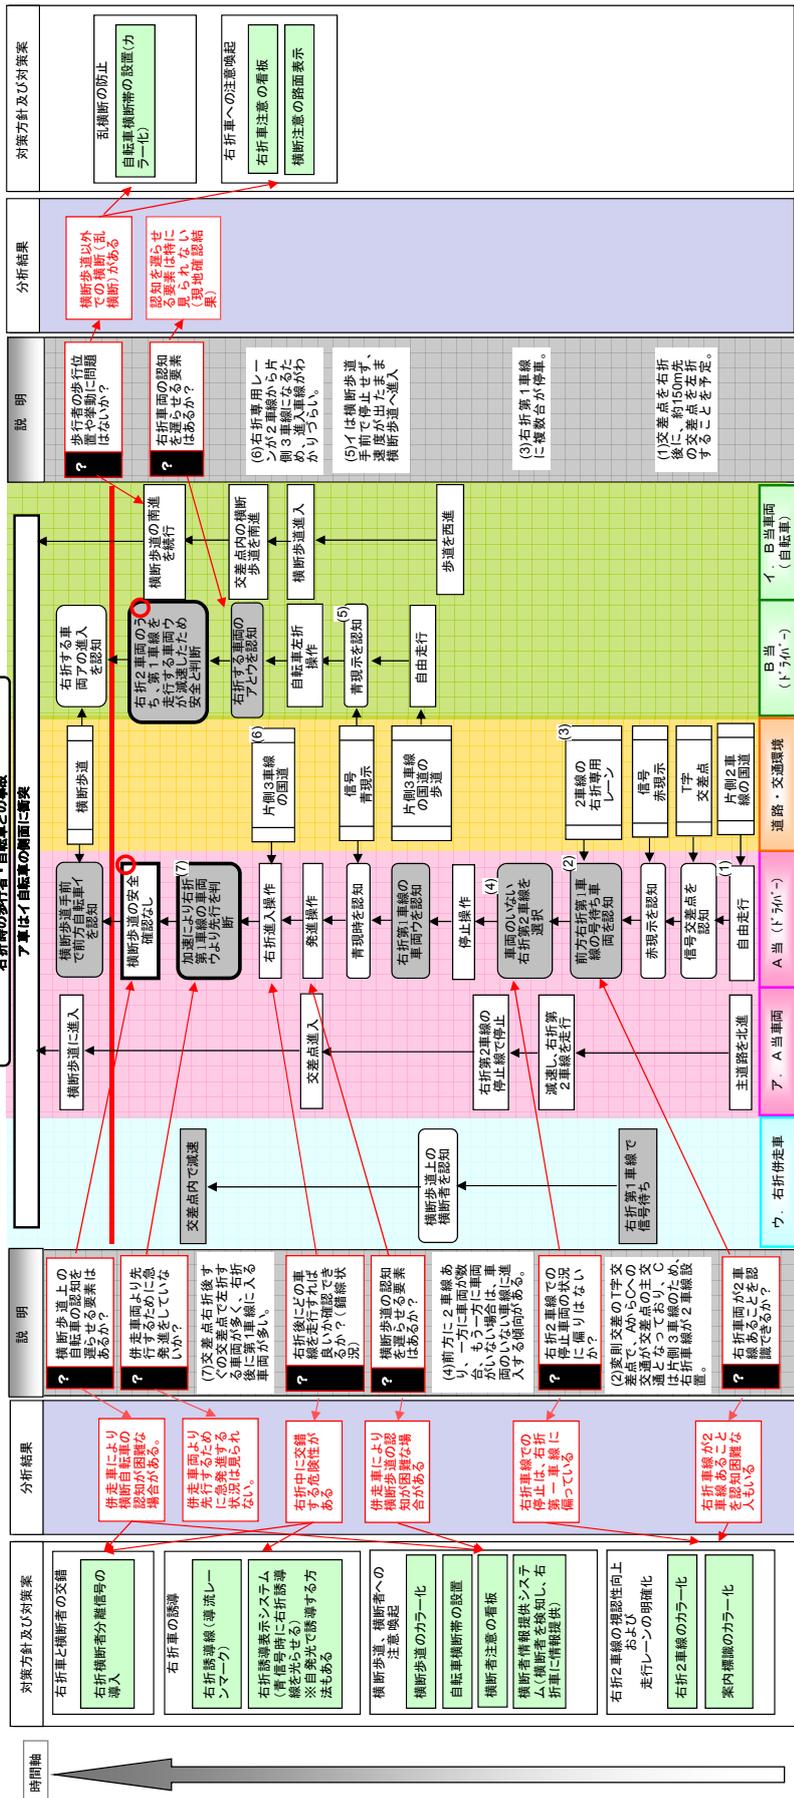
図-2.3.37 対策の立案

実験で抽出されたヒューマンエラーの発生を抑制する対策としては、歩行者と自動車の錯そうをなくす歩車分離信号の導入が第一に考えられる。また、右折中の併走車との錯そうを抑制するためには、右折レーンを車線別にカラー化し、走行位置を明確に示すことが効果的であると考えられる。さらに、右折後の進路を明確にした新たな案内標識の設置も、併走車との錯綜防止のために効果的であると考えられる。このほか、歩行者の存在を運転者に注意喚起するため、横断歩道の前面に自発光式の機器を設置し、歩行者がいるときに発光するシステムの導入等が挙げられる。

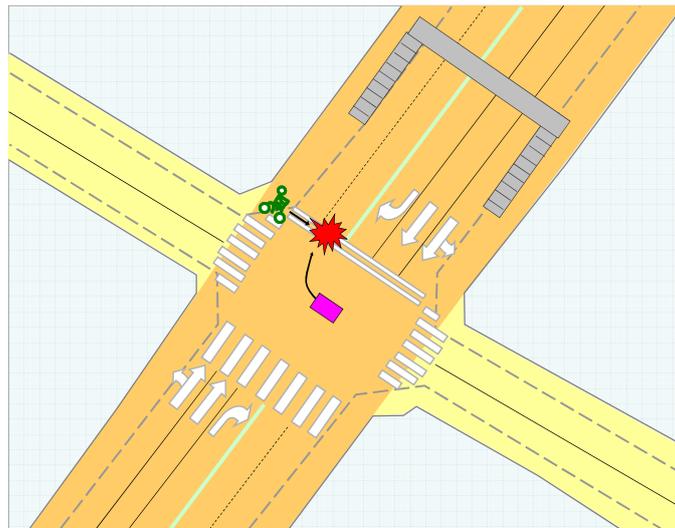
図-2.3.39 実験対象交差点

実験対象とした交差点の平面図を図-2.3.39に示す。本交差点は信号を有する十字交差点であり、主道路側の交通量が多い交差点である。交通事故統合データによると、右折車と自転車との事故が発生している。比較的コンパクトな交差点であり、横断歩道橋が設置されている位置には横断歩道が設置されていないことが道路構造上の特徴として挙げられる。

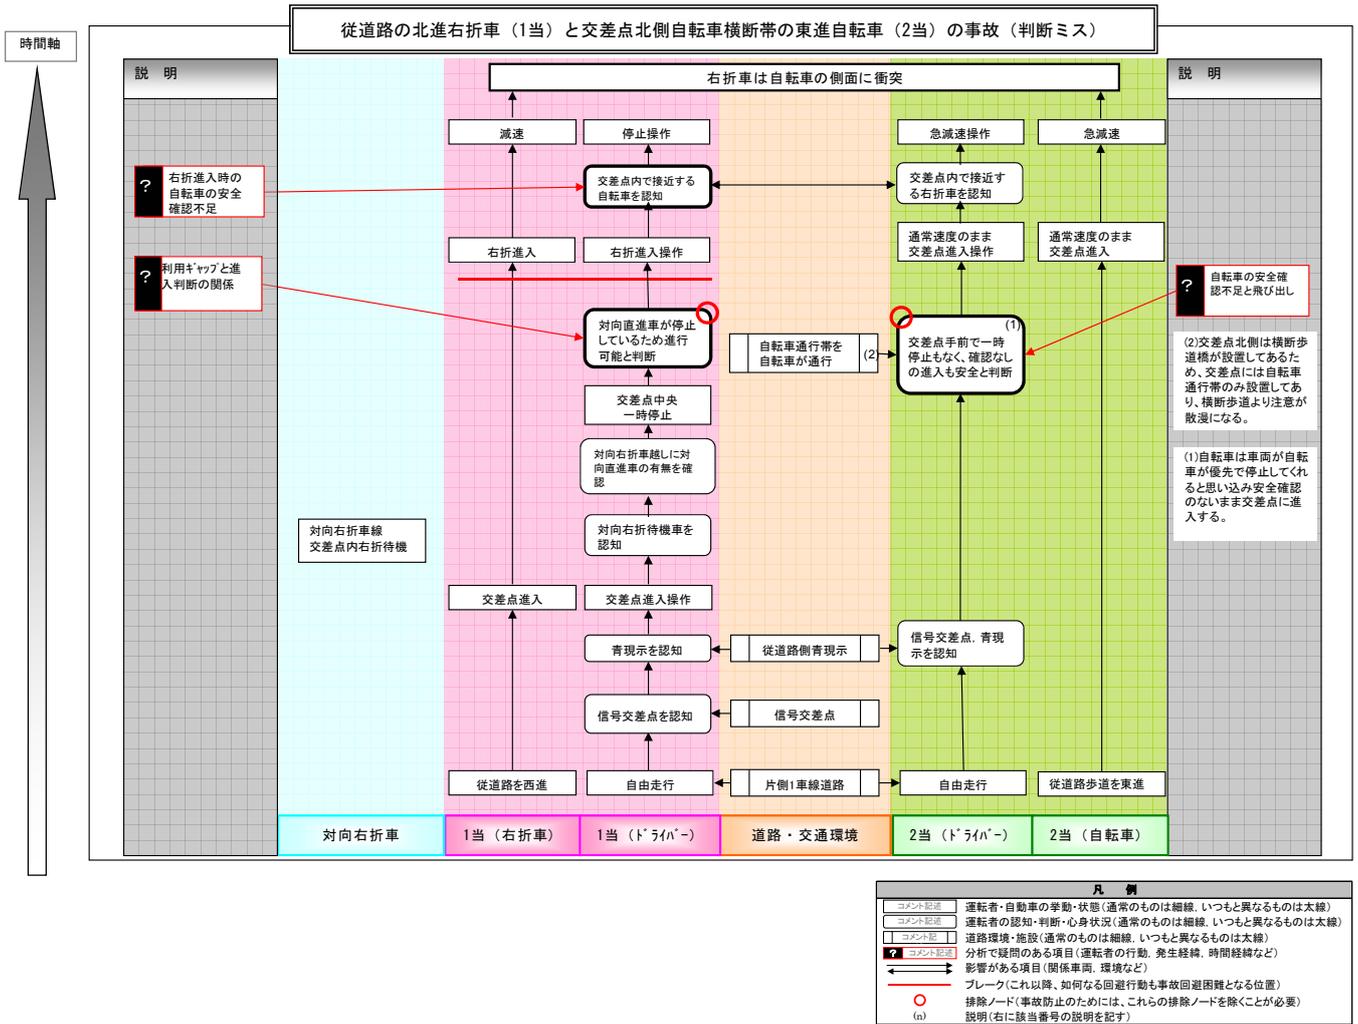
図-2.3.40 ヒューマンエラーチェック項目の洗い出し

交通事故の発生状況を踏まえ、想定される事故の発生メカニズムを図-2.3.40に時系列で整理した。さらに、事故発生メカニズムを踏まえ、実走行実験によるヒューマンエラーのチェック項目（図中の？印の赤枠）を整理した。

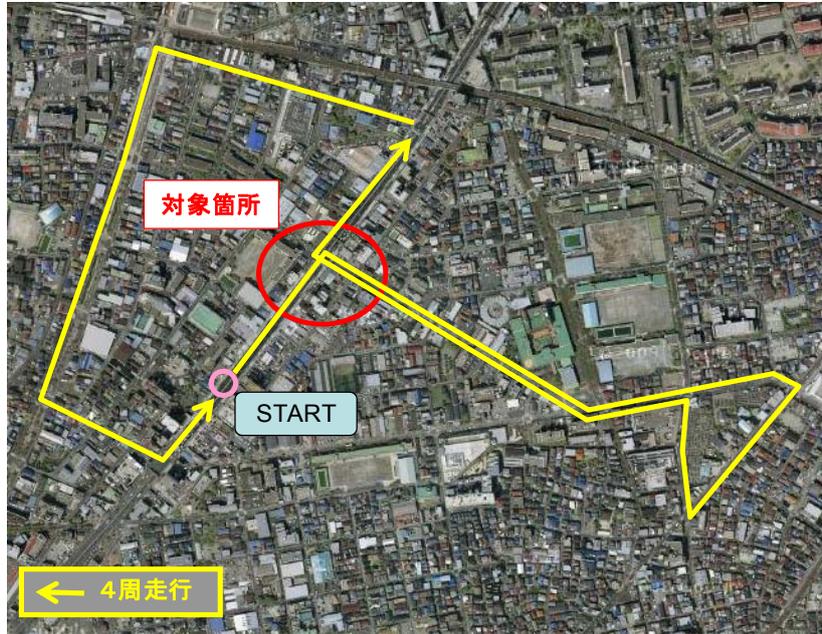
図-2.3.42 走行ルート

走行ルートは、図-2.3.42に示すようなルートとした。対象箇所では、事故発生危険性を考慮して、ルートを右折第2車線から流出側第3車線へと入るルートに固定した。また、被験者が対象箇所を通過する際に、横断する歩行者を発生させることとした。

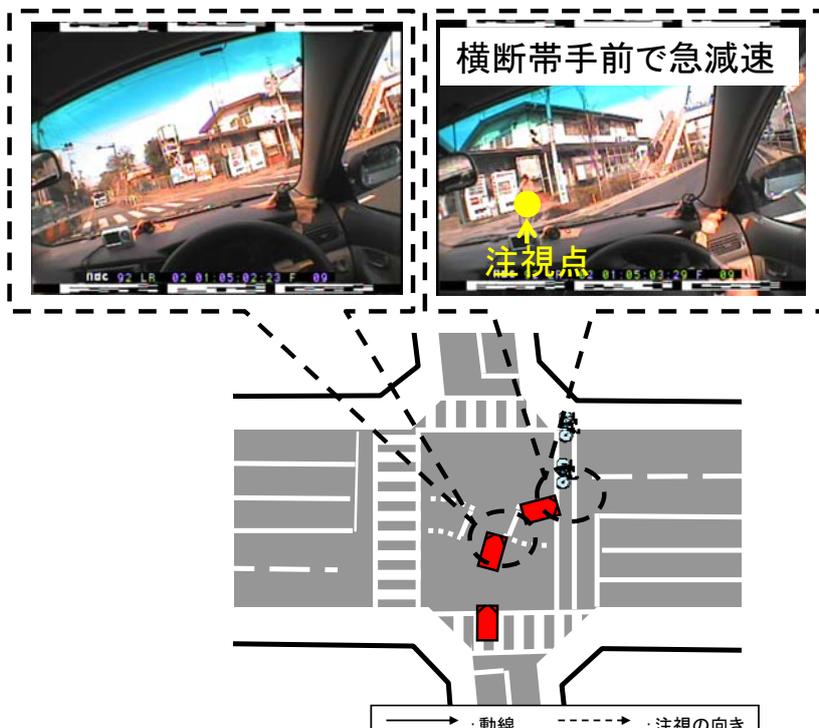
図-2.3.43 右折時の注視状況

運転者は右折後、自転車への安全確認がないまま進行しており、自転車横断帯を通過する直前で自転車を発見し急減速するという認知ミスが観察された。運転者は、インタビュー調査において後続車からのプレッシャーを感じて急いで右折したいと思うと回答しており、自転車への安全確認に対する意識が薄いものと考えられる。

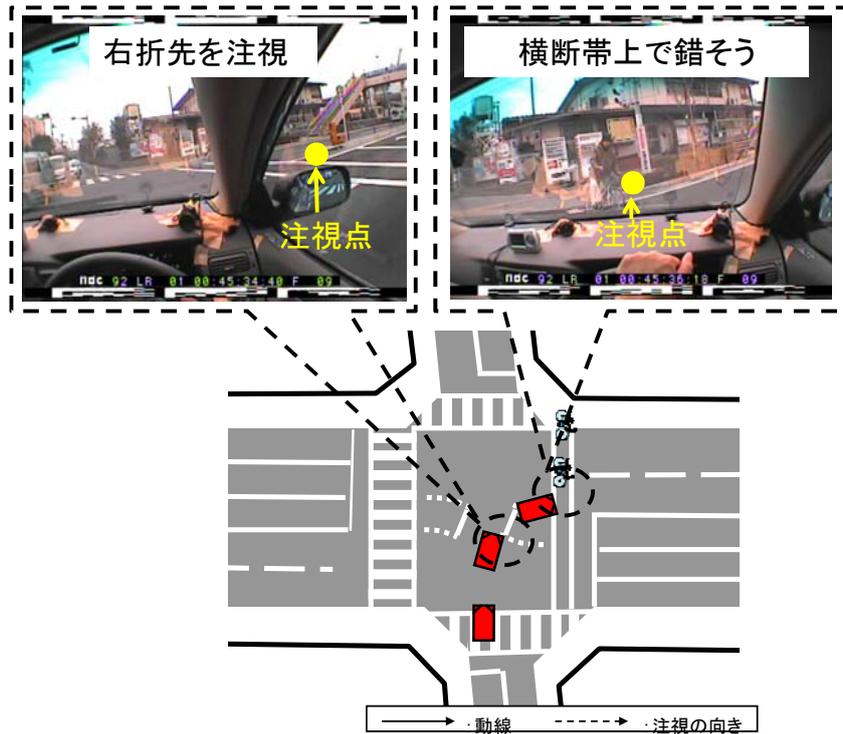
図-2.3.44 横断帯上での錯そうの様子

運転者は交差点に流入しながら右折先遠方を注視しており、自転車へ注意が向かず横断帯上で自転車と錯そうした様子が観察された。本交差点では自転車横断道と対向直進車両方を確認する必要があり、注視範囲が広いため注意力が散漫に成りやすいと考えられる。また、インタビュー調査によると、運転者は横断帯のラインの意味を把握していなかったため横断帯通過時に何も気にしていなかったことがわかった。わかりやすい路面表示の実施により、ヒューマンエラーの発生が抑制されることが考えられる。

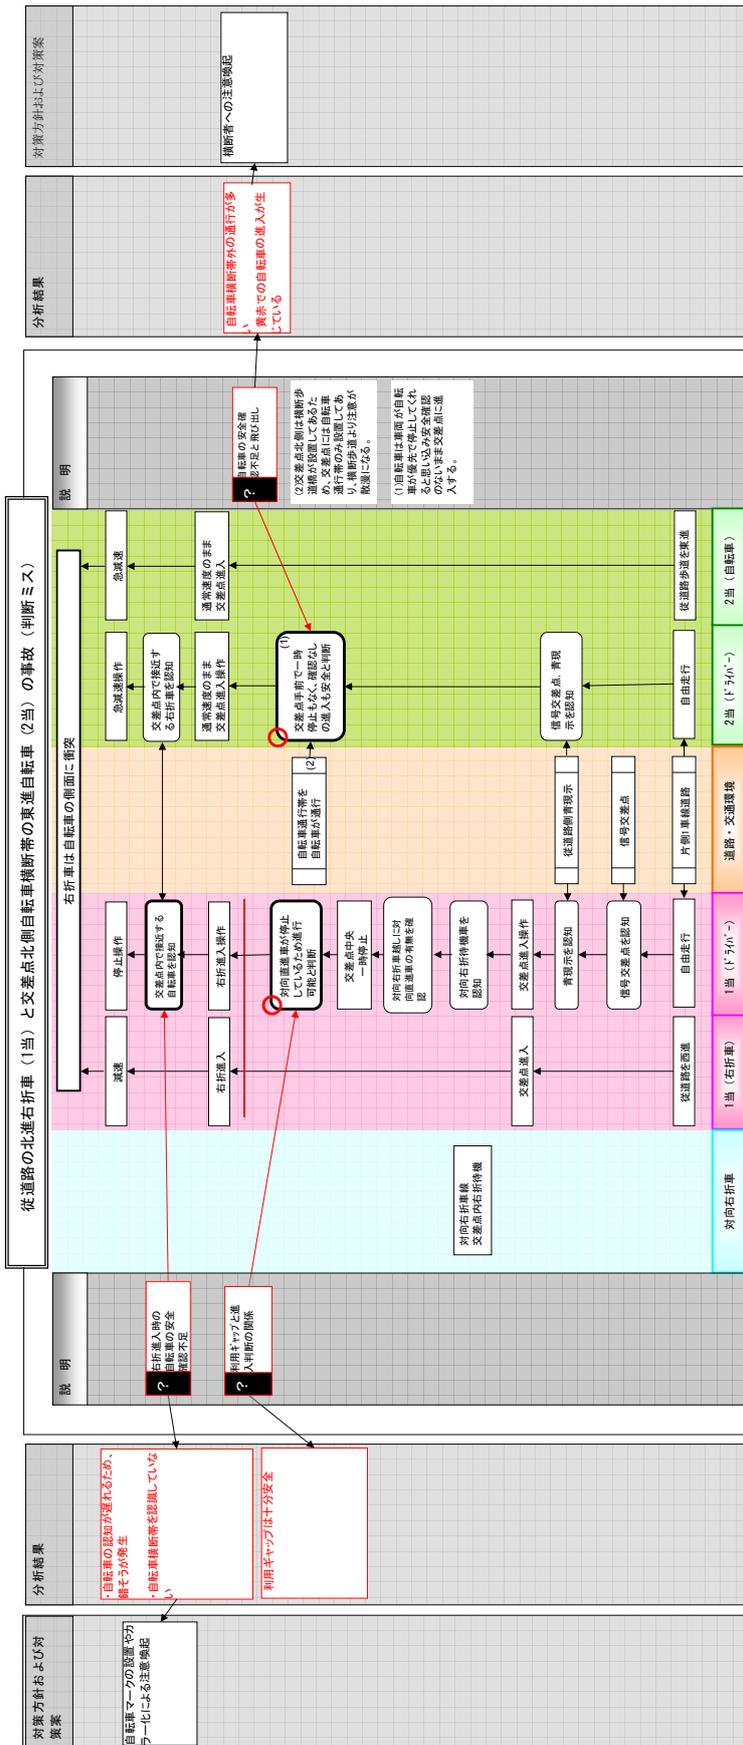
図-2.3.45 対策の立案

自転車への注意が不足していることに対しては、路面のカラー化等による注意喚起対策が考えられる。今回の実験においては、自転車横断帯の存在を認識していない被験者がいたことから、自転車マークの設置等による理解しやすい道路環境の実現が重要である。

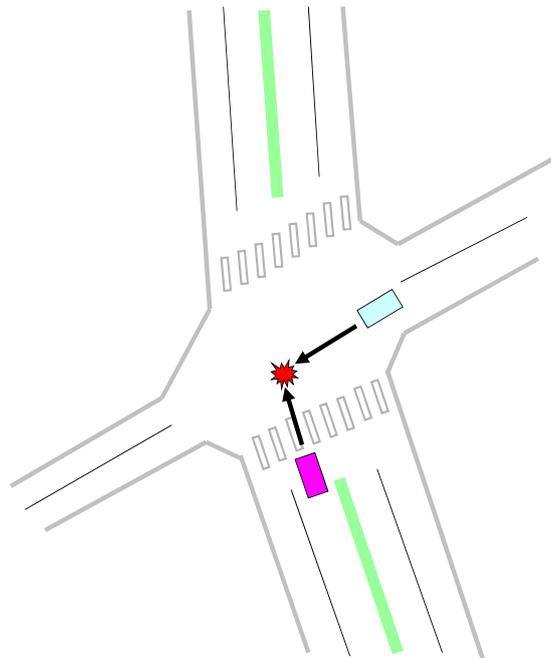
図-2.3.47 実験対象箇所

主道路側の沿道に、樹木や電柱等が設置されていることが道路環境上の特徴として挙げられる。

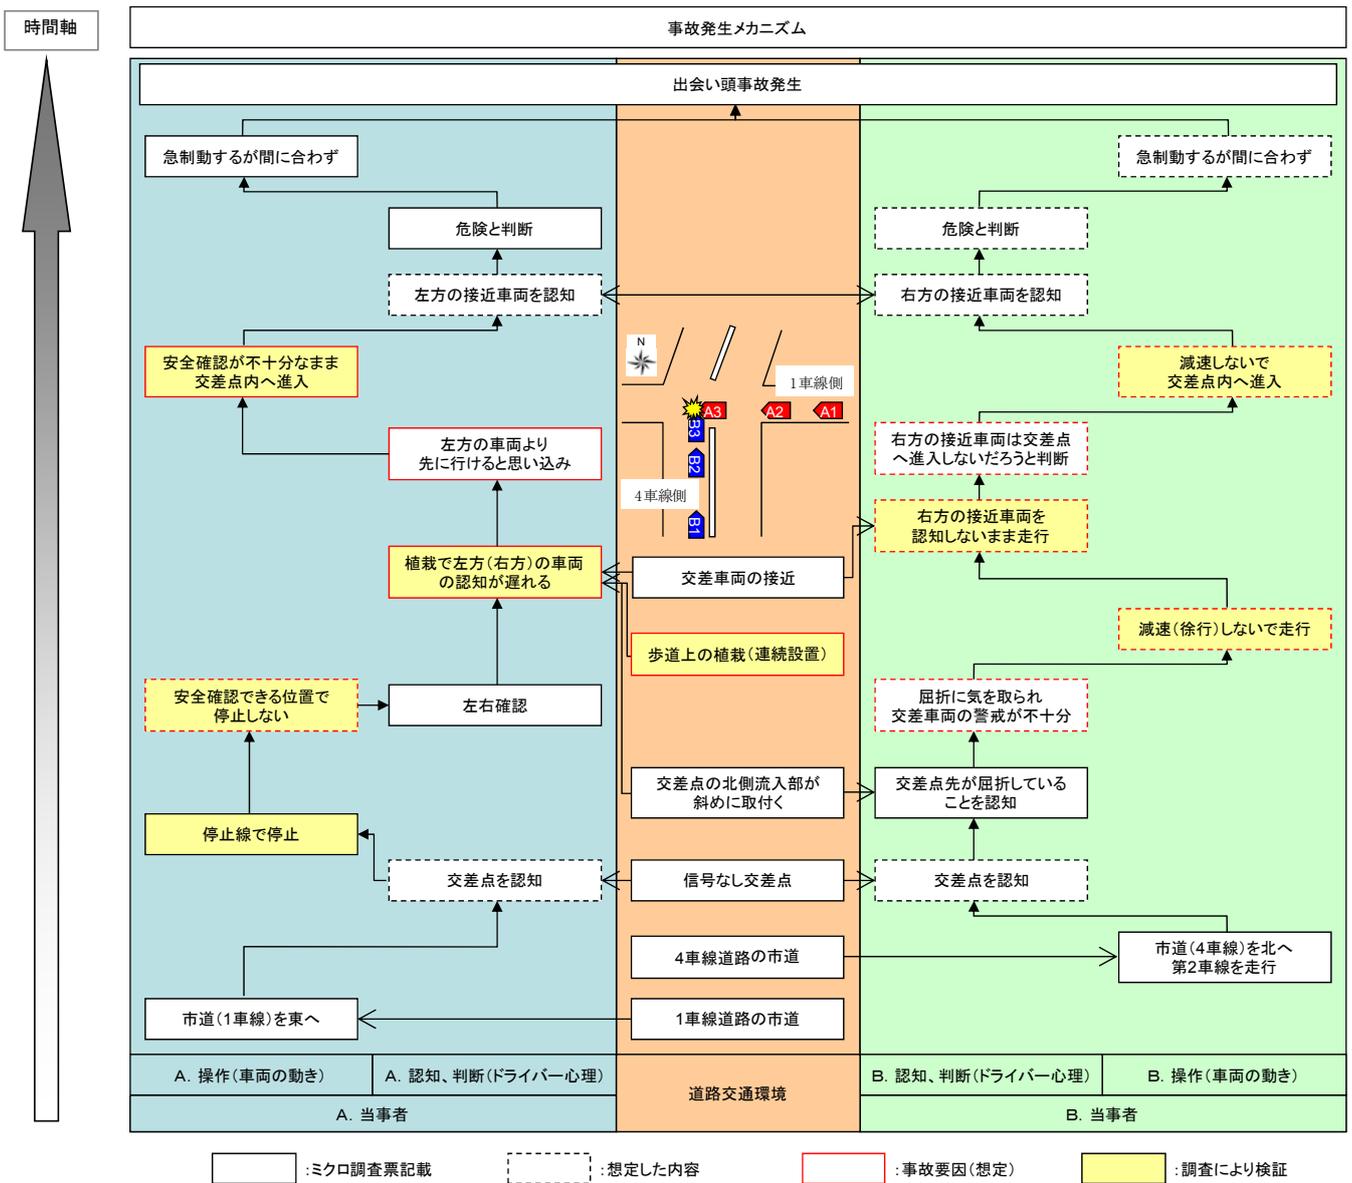
図-2.3.48 ヒューマンエラーチェック項目の洗い出し

当該箇所の事故の特徴を踏まえ、その発生過程を時系列で整理した（図-2.3.48）。図中の黄色で示している項目について、実走行実験にて確認することとした。

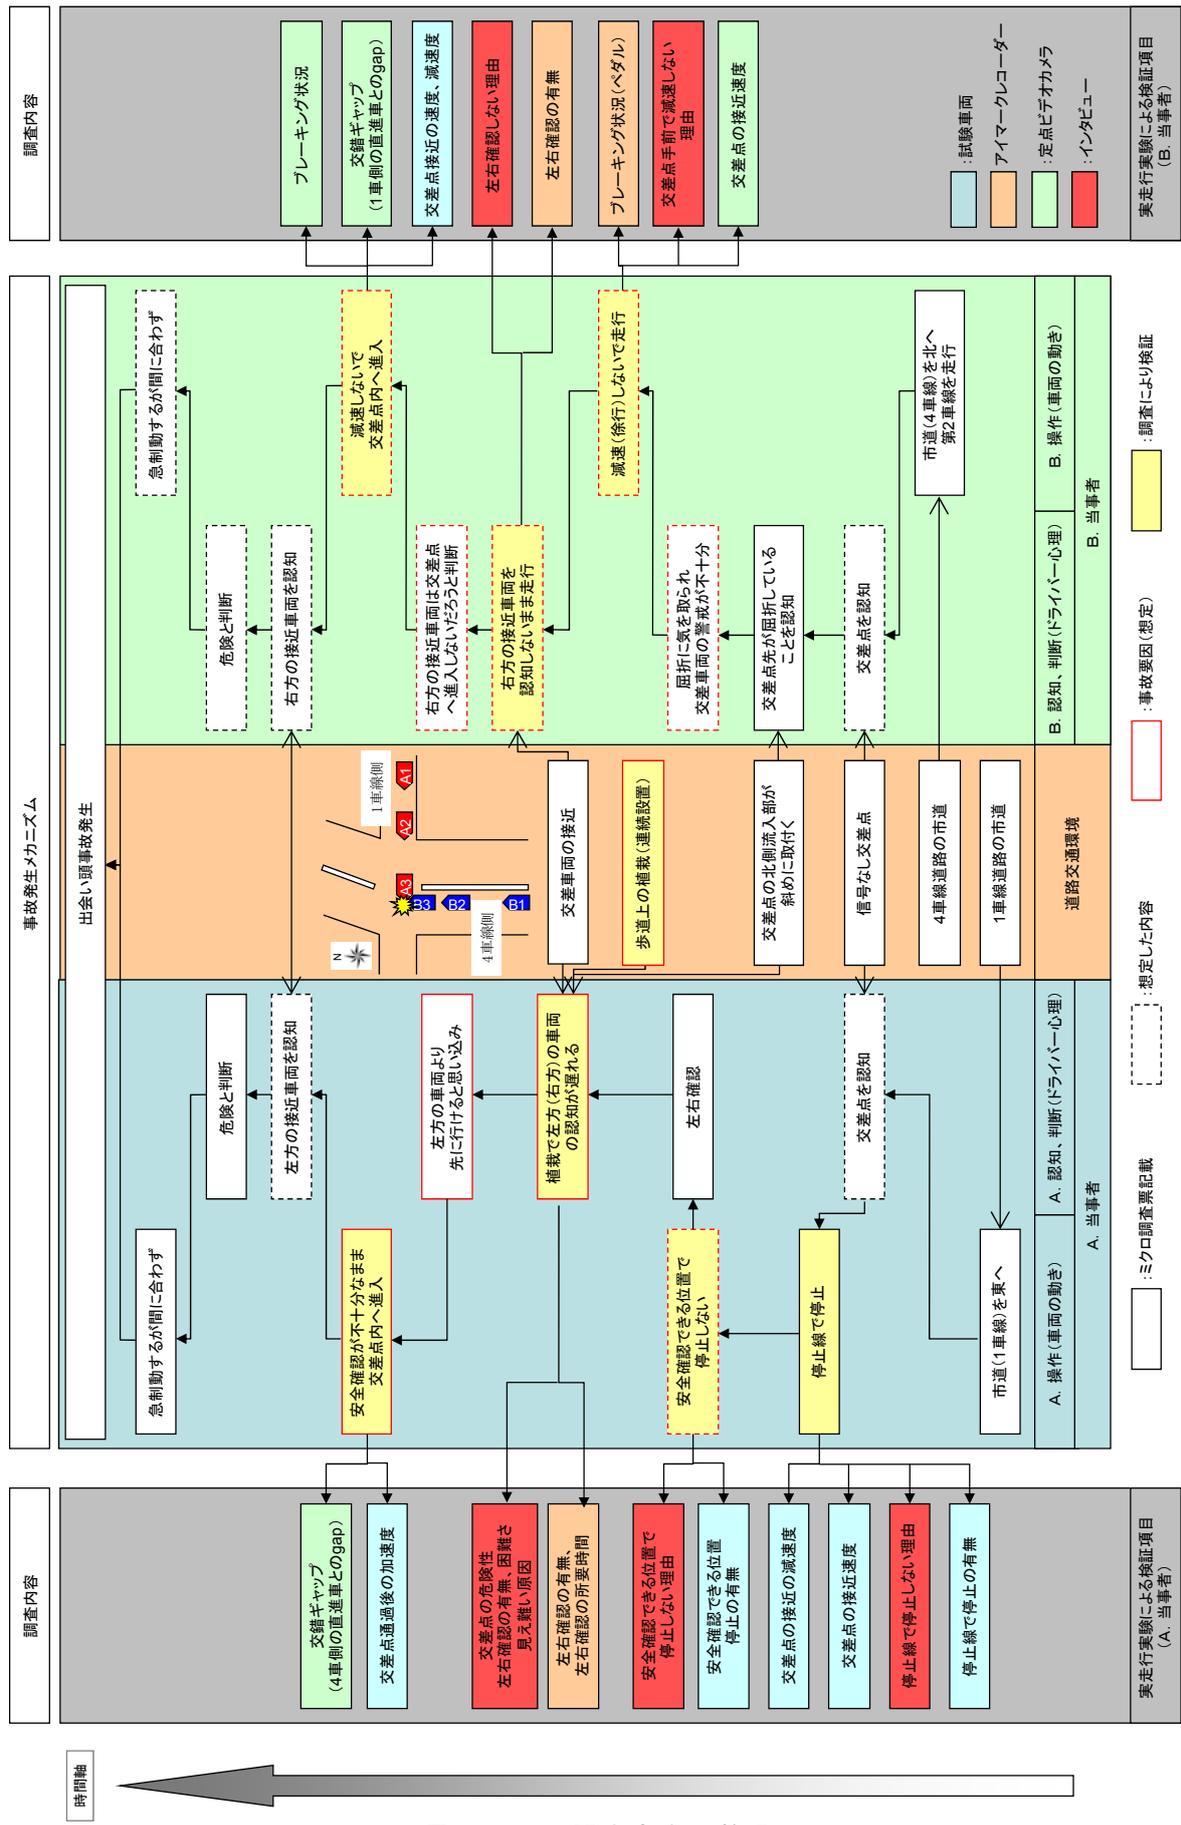
図-2.3.49 調査内容の整理

ヒューマンエラーチェック項目を確認するための調査内容を検討し、チェック項目と調査内容の対応がわかるように整理した結果を図-2.3.49に示す。

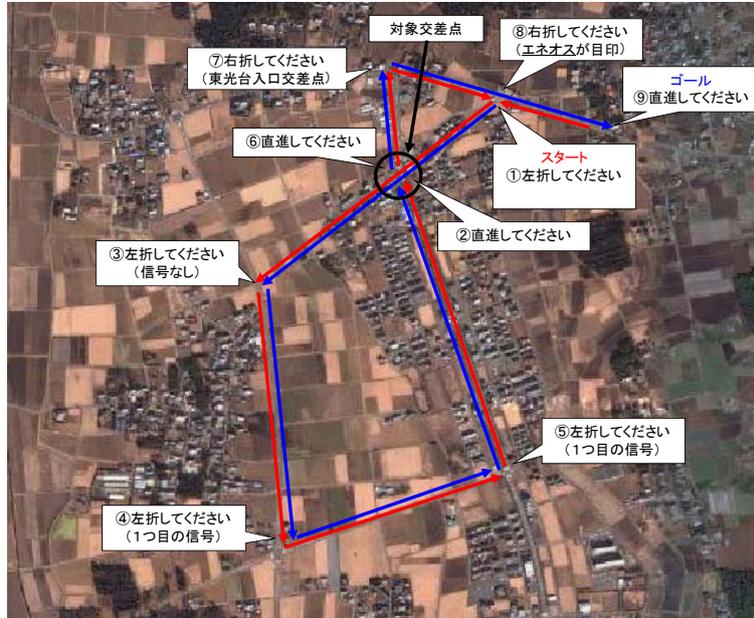
図-2.3.50 走行ルート

事故発生過程を踏まえ、走行ルートは図-2.3.50に示すような実事故の走行ルートを再現できるルートとした。

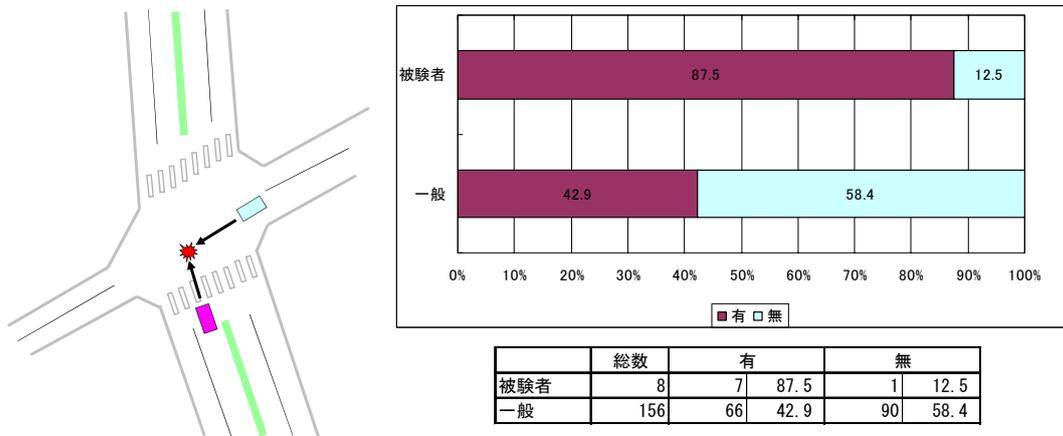
図-2.3.51 安全確認できる位置での停止状況（従道路側）

安全確認できる位置（4車線道路との境界線）での停止は、被験者が87.5%であるものの、一般車は42.9%と少ない。従って、事故要因の一つとして「安全確認できる位置でも停止しない」ことが考えられる。

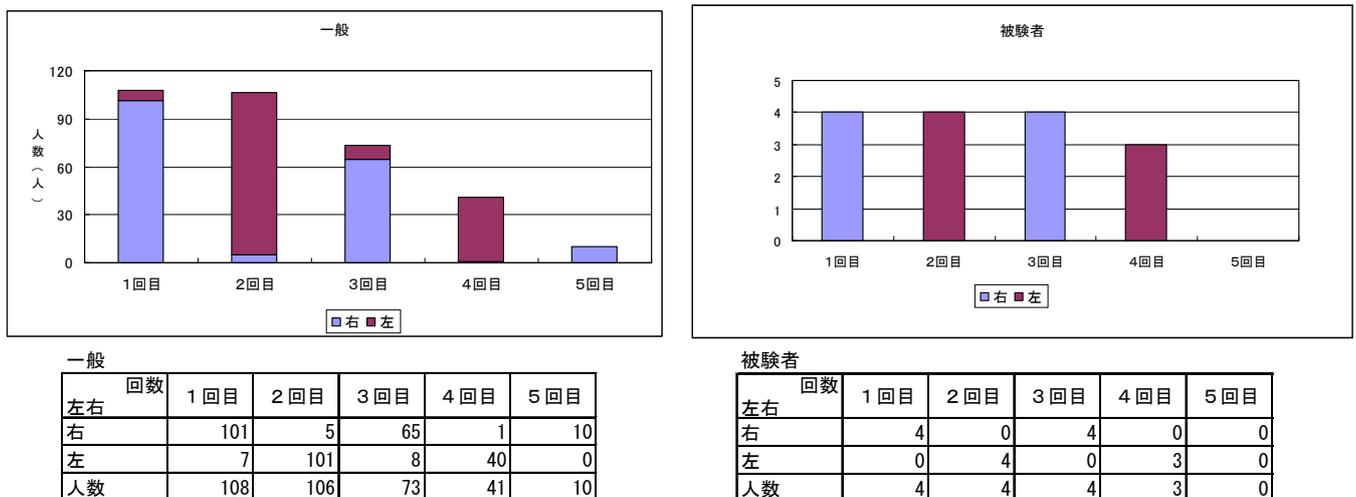
図-2.3.52 左右確認の状況（従道路側）

交差点にさしかかったとき、左右の安全確認は、被験者全員が「右→左→右」の順で3回確認している。しかし、当該箇所を通行する一般車両については、「右→左」の順で2回は確認するものの、3回目の確認する人は減少している。事故要因の一つとして「安全確認を十分にしない」ことが考えられる。

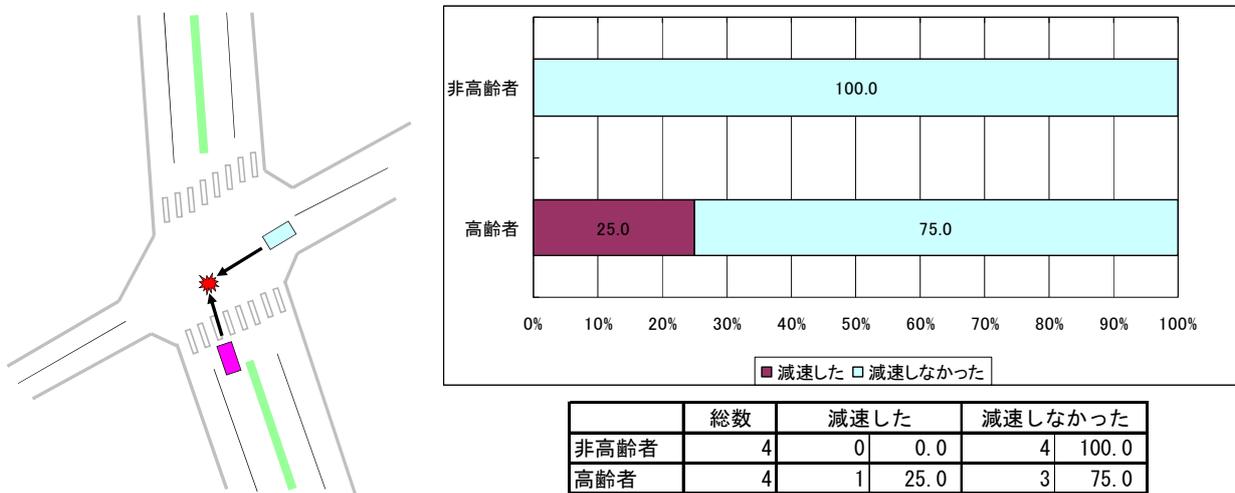
図-2.3.53 交差点手前の減速状況（主道路側）

インタビュー調査によると、被験者4人中3人が、「交差点手前で減速しない」と回答している。減速した被験者（高齢者）について理由を確認したところ、「カーブしているので少し危ない」ためとの回答であった。このことから、交差点通過時、北行き車両は「ほとんど減速しない」ことが明らかとなった。また、減速する場合でも、カーブを理由としており、交差車両の存在を警戒することは少ないと考えられ、優先車線という意識が働いているものと推測される

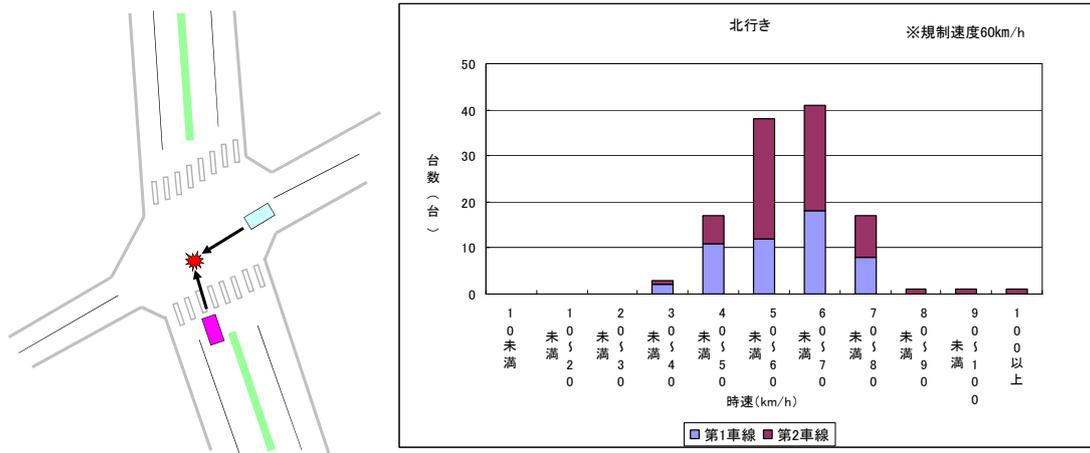
図-2.3.54 交差点通過時の走行速度の分布 (主道路側)

主道路側北行きの速度は、50km/h台、60km/h台が顕著に多く、中には100km/h台の速度で走行する車両も確認された。以上のことから、事故要因の一つとして「北行きの車両の速度が高い」ことが考えられる

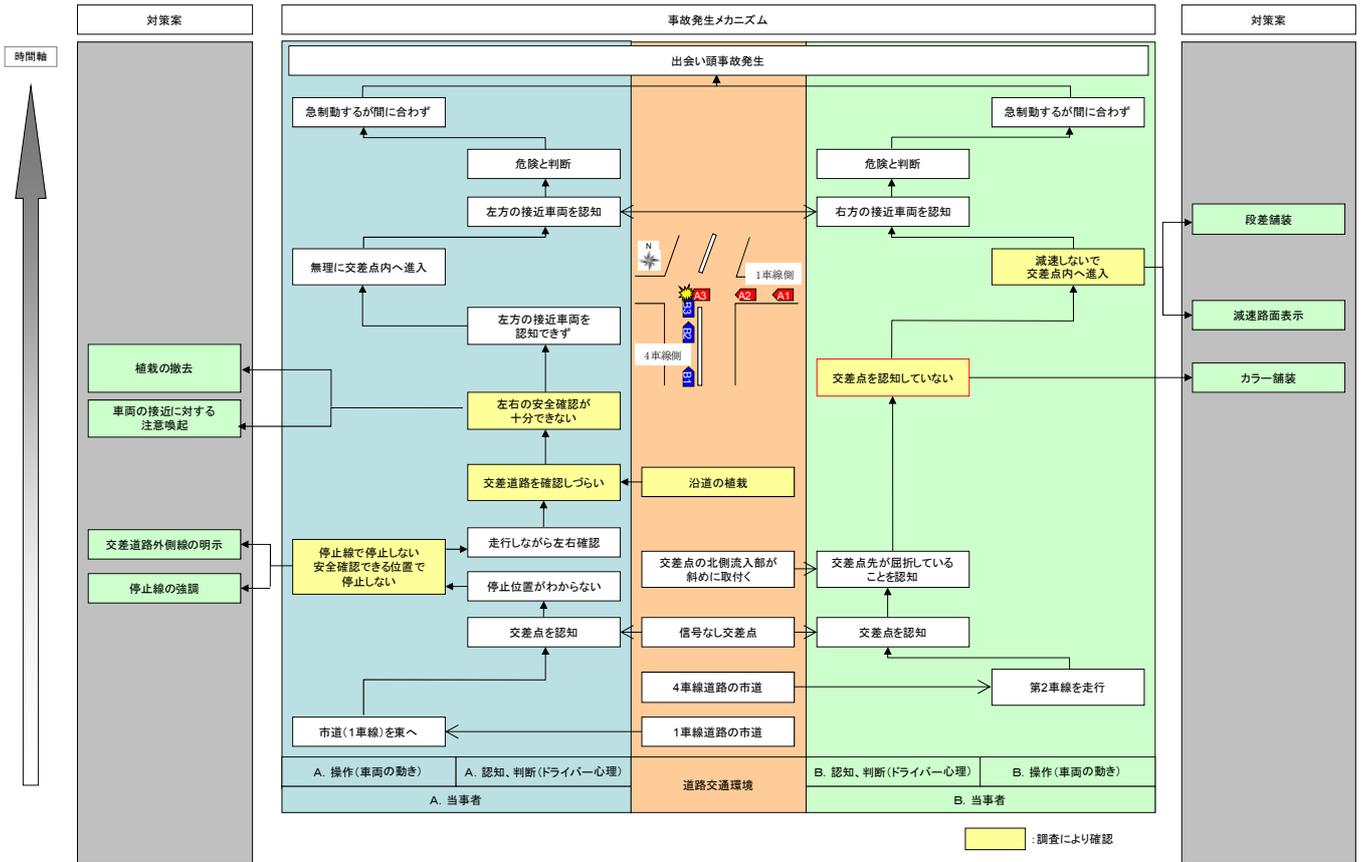
図-2.3.55 対策の立案

以上の成果を踏まえ、想定された事故要因の検証結果を図-2.3.55に示す。さらに、これら事故要因に対して、有効と考えられる対策を検討した結果、植栽の撤去による視認性の向上や、主道路側車両の速度抑制をねらいとした段差舗装、交差点の存在を明示させるカラー舗装の実施等の対策案を提案した。

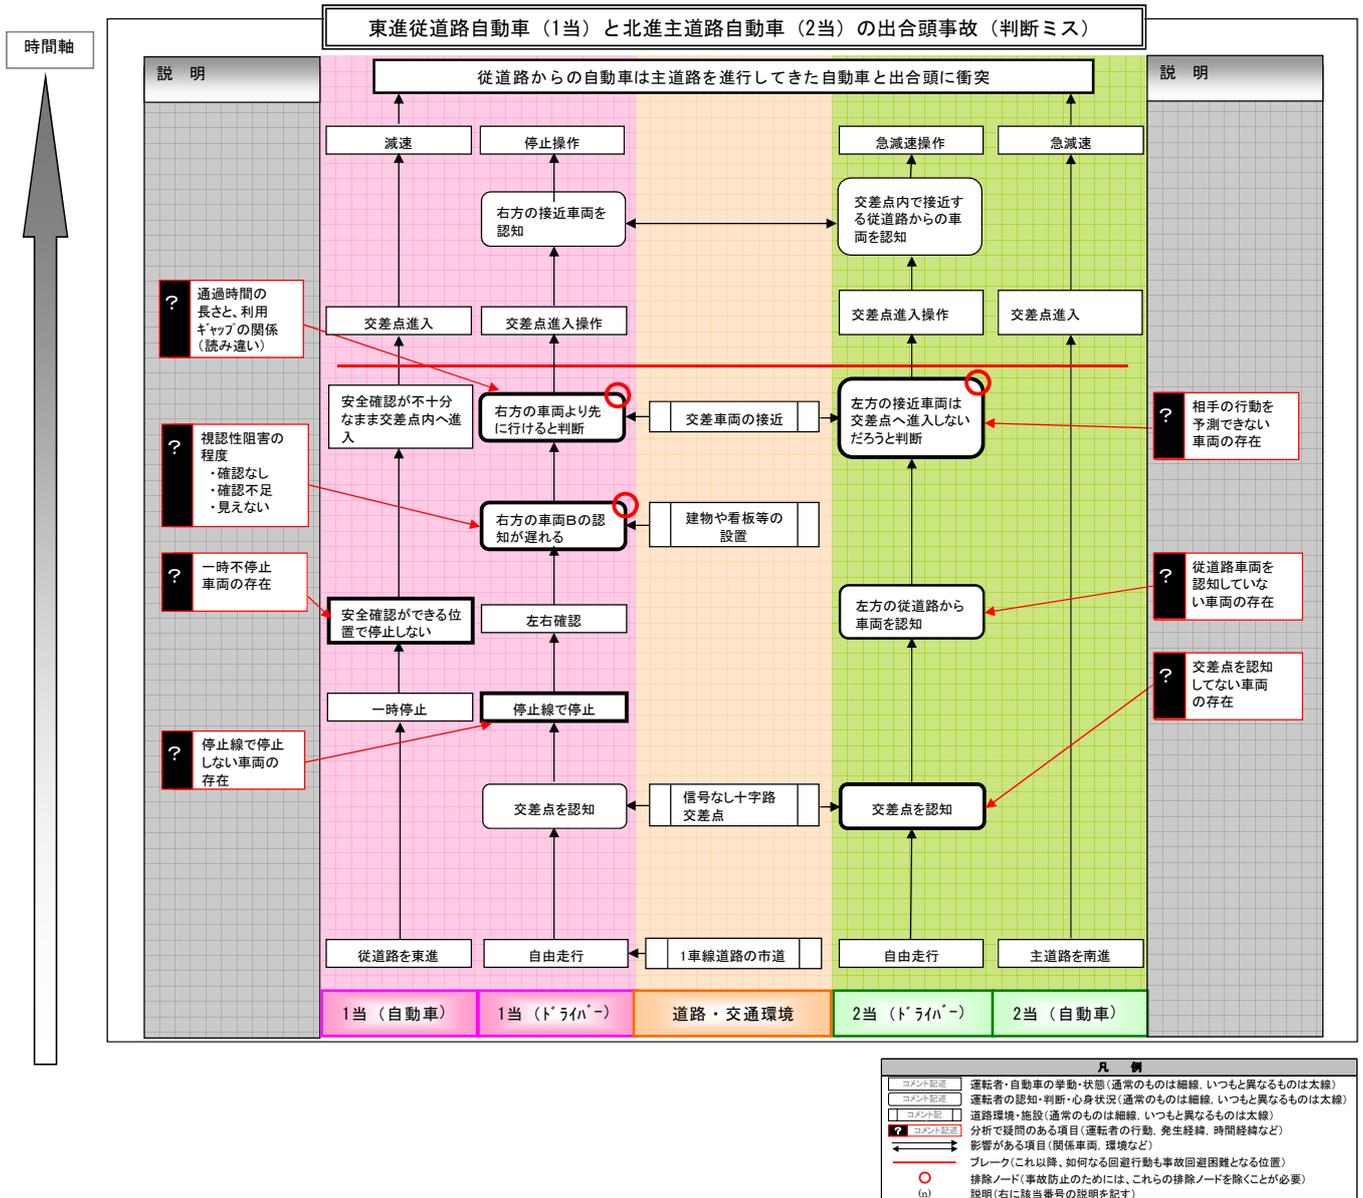
図-2.3.57 ヒューマンエラーチェック項目の洗い出し

交通事故の発生状況を踏まえ、想定される事故の発生メカニズムを図-2.3.57に時系列で整理した。さらに、事故発生メカニズムを踏まえ、実走行実験によるヒューマンエラーのチェック項目（図中の？印の赤枠）を整理した。

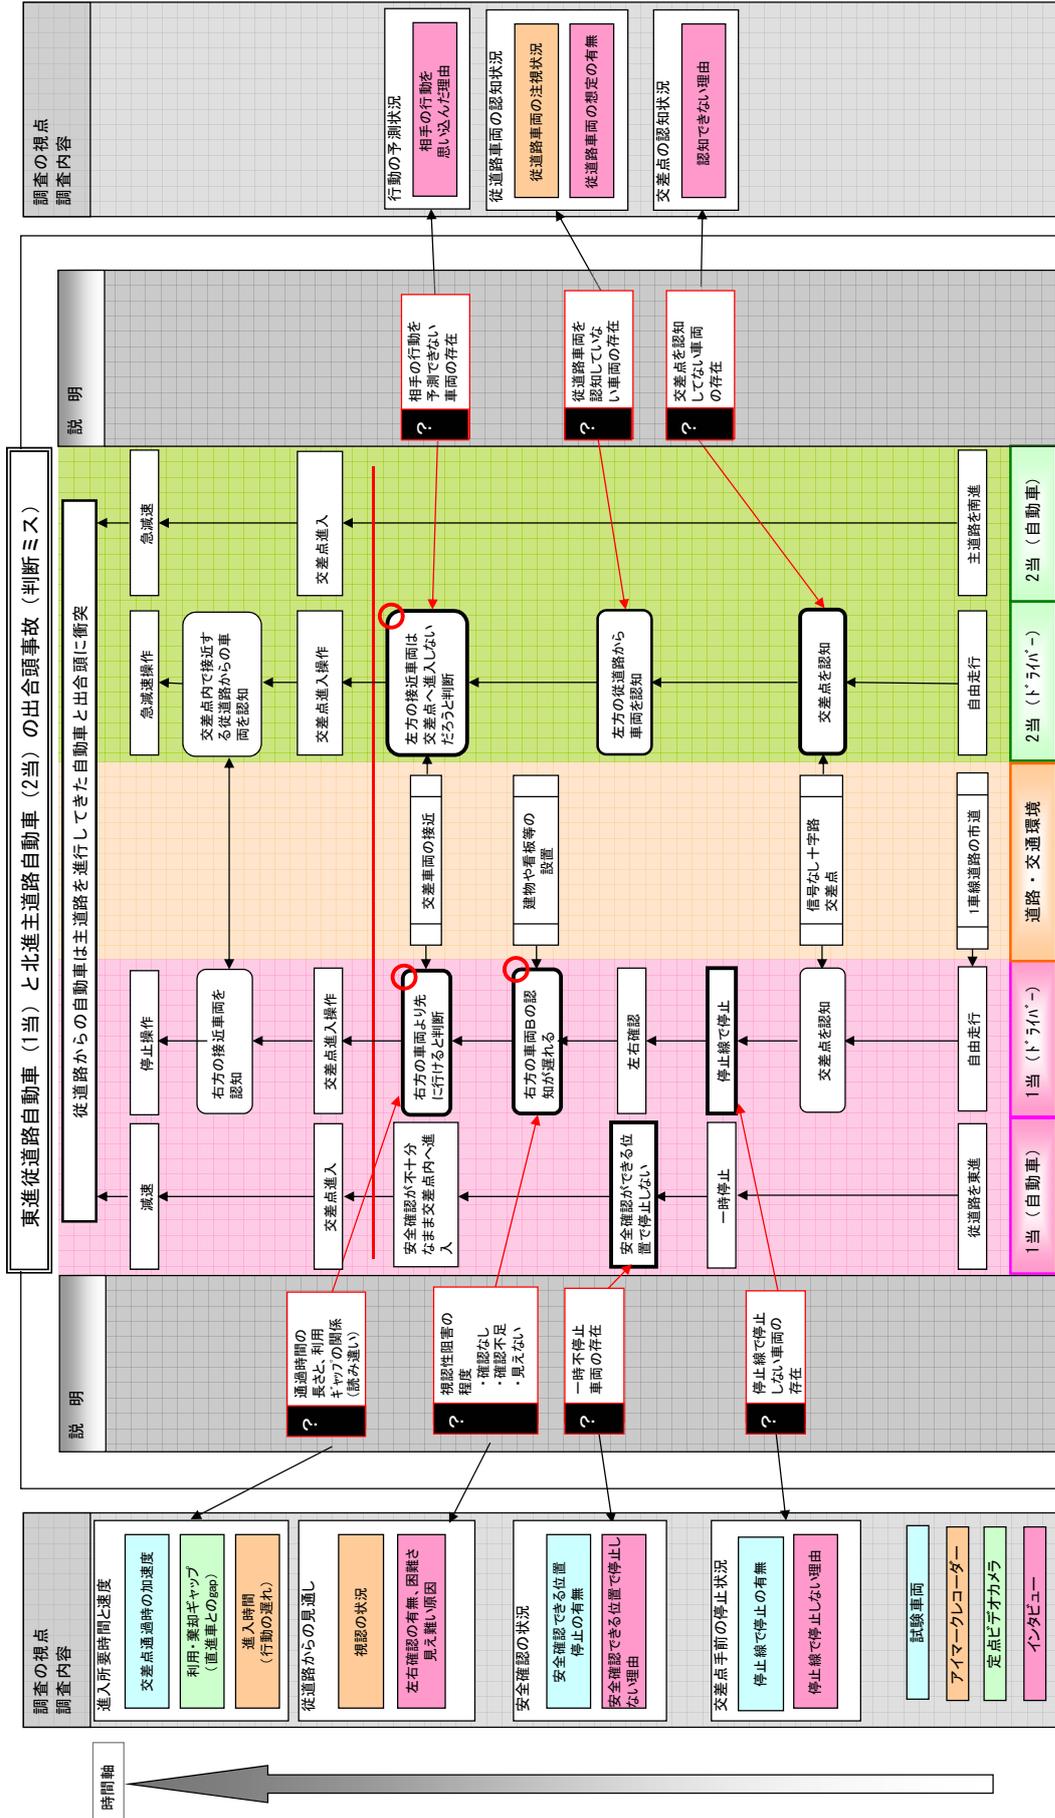
ヒューマンエラーチェック項目を確認するための調査内容を検討し、チェック項目と調査内容の対応がわかるように整理した結果を図2.3.58に示す。

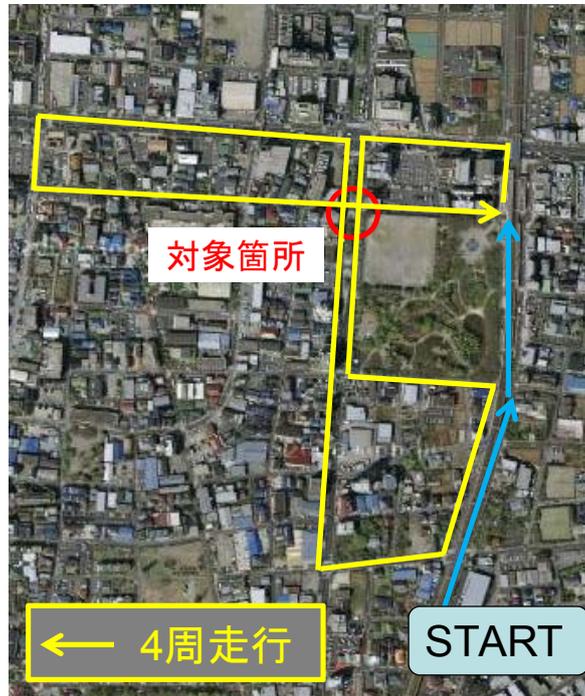
図-2.3.59 走行ルート

走行ルートは、事故の発生状況を考慮し図-2.3.59に示すようなルートとした。1時間程度で対象箇所を可能な限り多く通行できるように設定し、被験者1人あたり4周走行することとした。

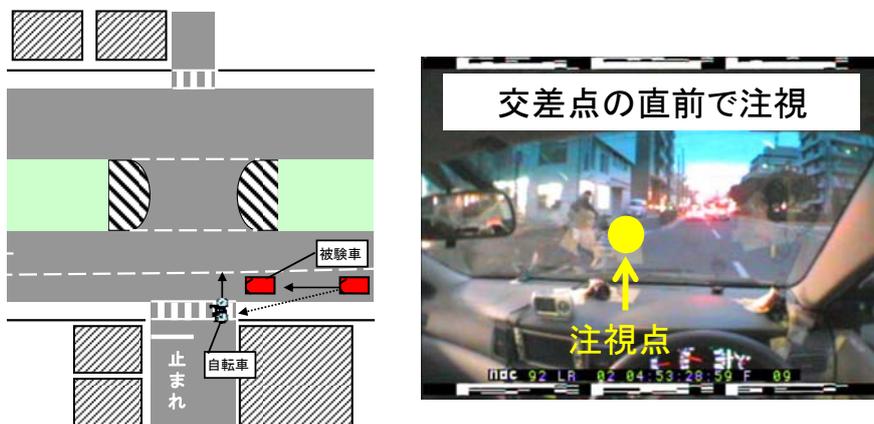
図-2.3.60 交差点直前での注視の様子

運転者は、主道路を進行中に従道路からの自転車を交差点直前で発見するものの、特に注意を払うことなく進行している。インタビュー調査によると、優先側を通行しているとの認識から進行可能と判断し、従道路からの車両はとまってくれるという認識を持っていることがわかった。優先道路を走行しているものの、交差点上を通行することに対する意識が薄いと考えられる。

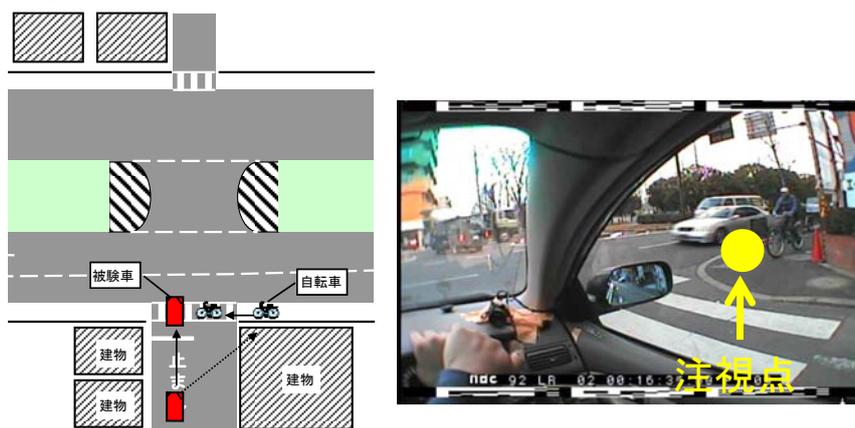
図-2.3.61 従道路からの確認の様子

安全確認が出来る位置で停止することは重要であるものの、自転車や歩行者との錯その危険性を考えると、停止線で一旦停止することが重要であると考えられるため、停止を促すような対策を行うことが効果的と考えられる。
