## 第2章 事故要因を的確に把握する手法の提案に関する研究

## 2.2 ヒューマンエラー検知手法の検討

## 2.3 実走行実験の実施及び対策の立案

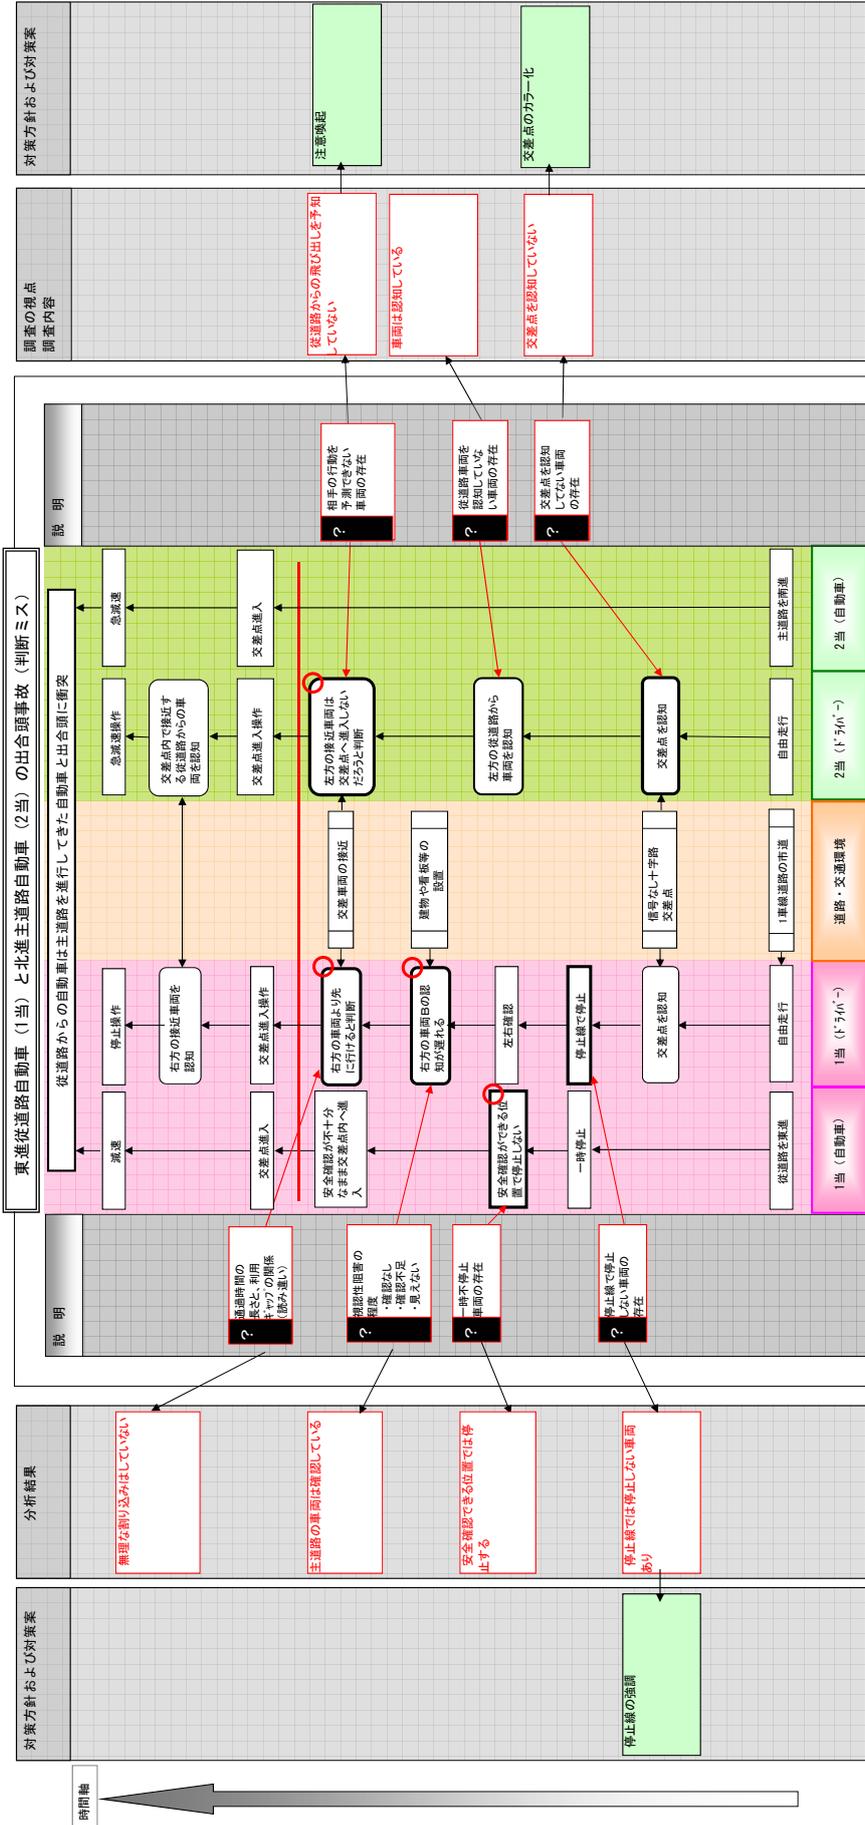
図-2.3.62 対策の立案

主道路上を通行する車両に対しては、交差点上を通行することの意識を高める対策として、交差点のカラー化による注意喚起が効果的であると考えられる。また、従道路側の対策としては、車両を停止位置で一旦停止させ、その後徐行しながら安全確認でき位置まで進行させることが安全上有効であると考えられるため、停止線を明確に示して一旦停止する意識を向上させることが効果的と考えられる。

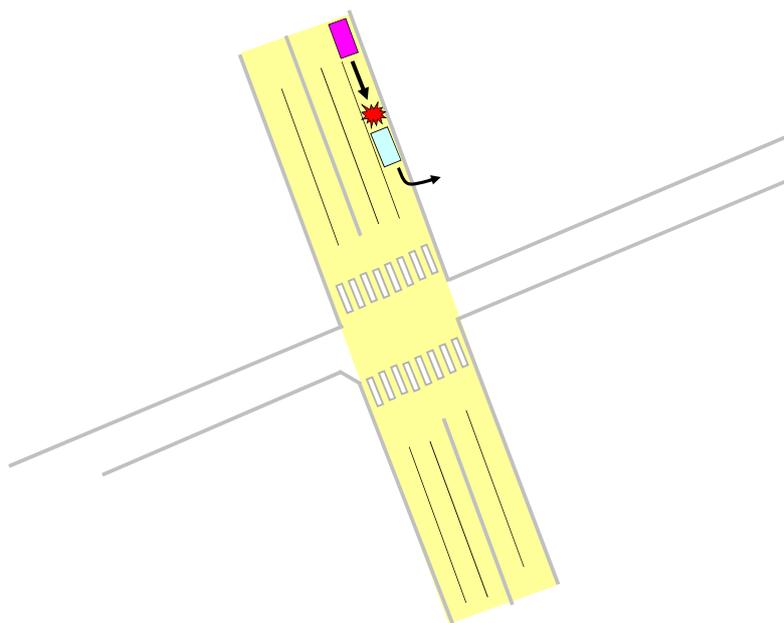
図-2.3.64 対象交差点

実験対象箇所の平面図を図-2.3.64に示す。(財)交通事故総合分析センターが保有する事故例調査によると、図に示す位置で沿道の店舗に入る左折車と後方車両との追突事故が発生している。当該箇所では店舗が沿道に連立していることが道路・沿道・環境上の特徴として挙げられる。

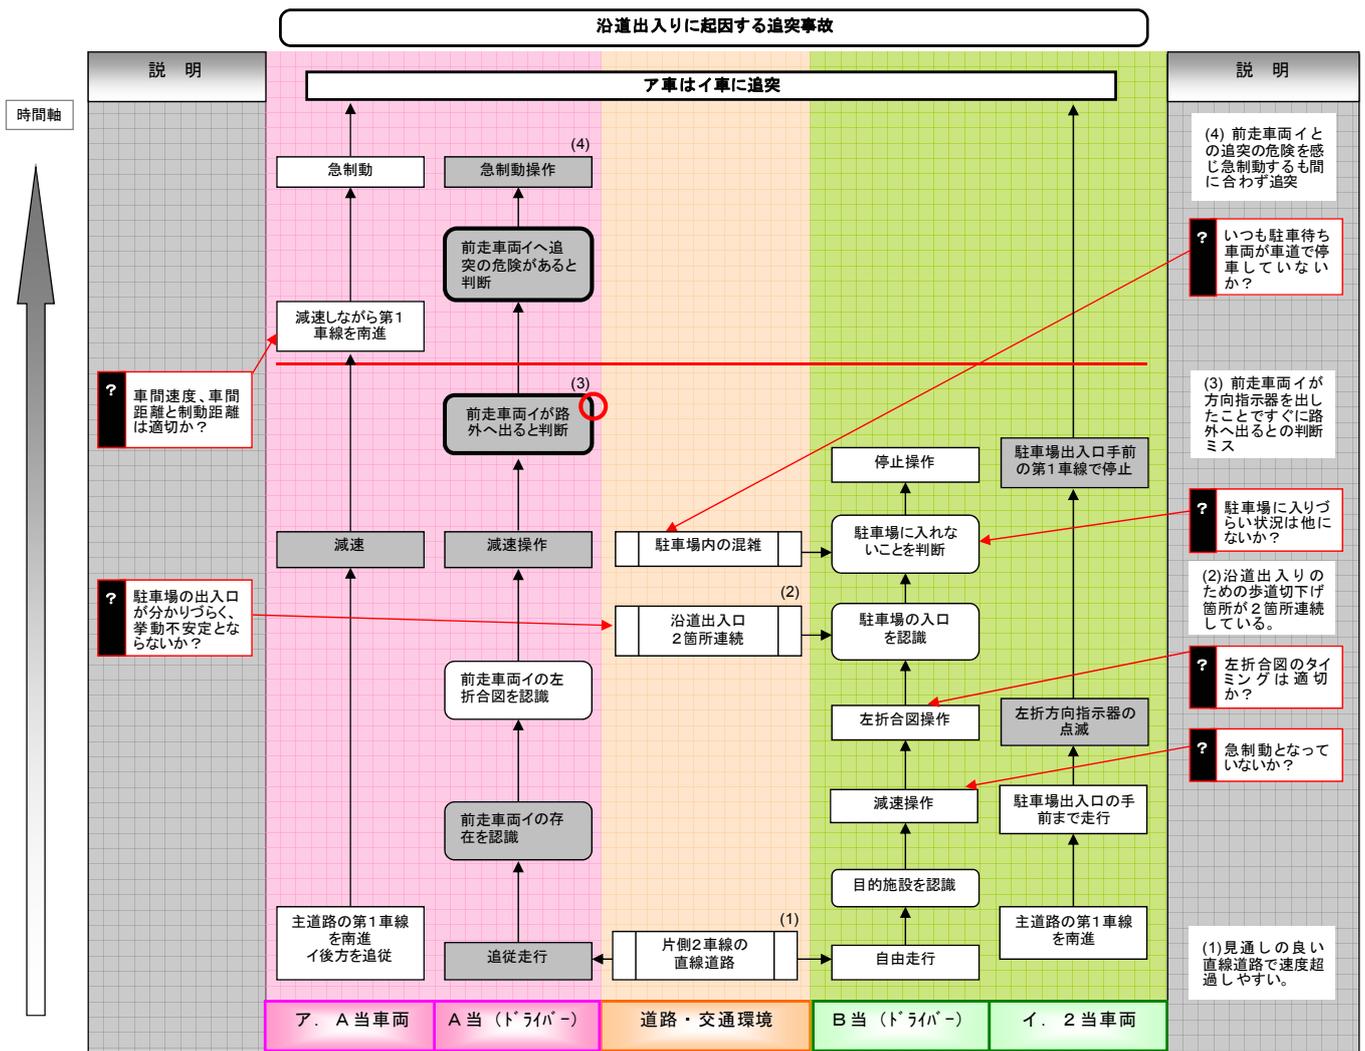
交通事故の発生状況を踏まえ、想定される事故の発生メカニズムを図-2.3.65に時系列で整理した。さらに、事故発生メカニズムを踏まえ、実走行実験によるヒューマンエラーのチェック項目（図中の？印の赤枠）を整理した。

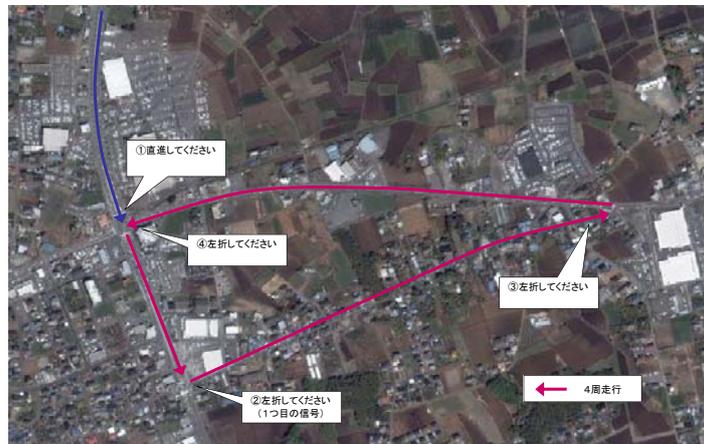
図-2.3.67 走行ルート

走行ルートは、事故の発生状況を踏まえ、図-2.3.67に示すようなルートとした。被験者1人あたりの総走行時間は1時間程とし、1人あたり4回対象箇所を走行してもらうこととした。

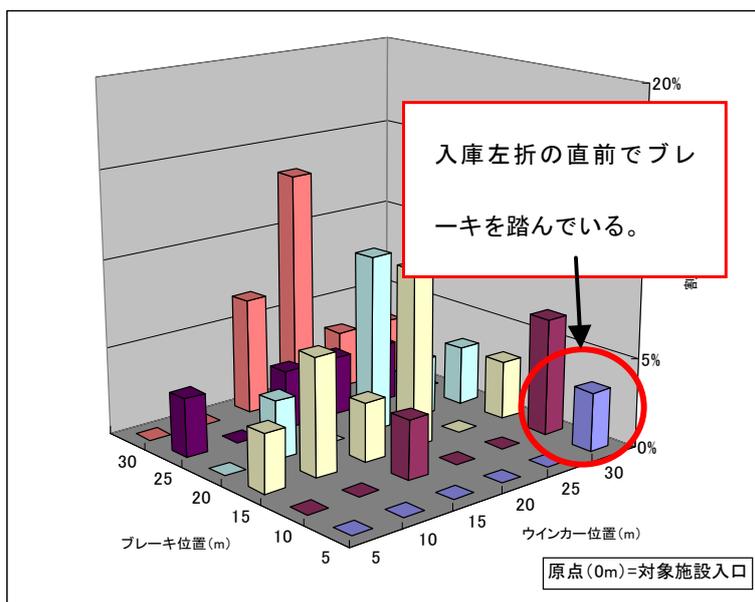
図-2.3.68 ブレーキ位置とウインカー点灯位置の関係

また、被験者の前方を走行していた車両が、急ブレーキと同時に左折ウインカーを点滅させ、施設に入る様子も観察された。インタビュー調査によると、前方車両の左折について全く予測していなかったと回答しており、事故に至る可能性の高い危険な状況が発生していると考えられる。

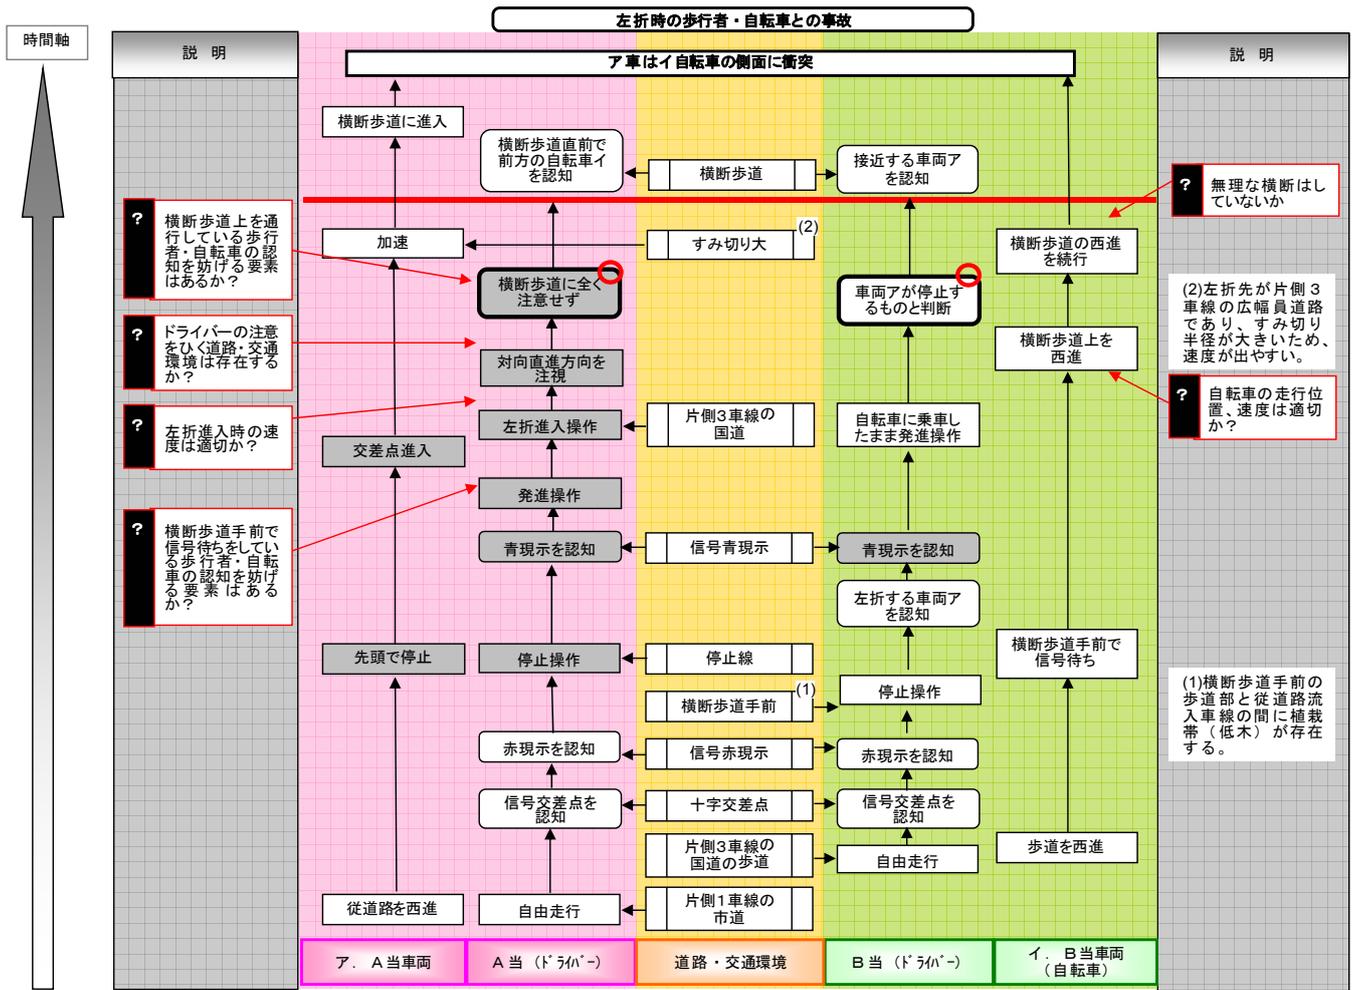
交通事故の発生状況を踏まえ、想定される事故の発生メカニズムを図-2.3.71に時系列で整理した。さらに、事故発生メカニズムを踏まえ、実走行実験によるヒューマンエラーのチェック項目（図中の？印の赤枠）を整理した。

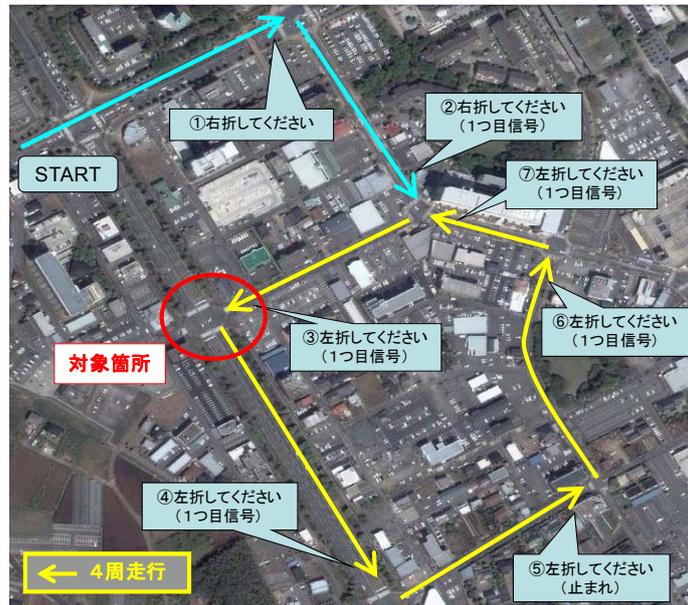
図-2.3.73 走行ルートの選定

走行ルートは、図-2.3.73に示すようなルートとした。対象箇所では、事故発生の危険性を考慮して、ルートを右折第2車線から流出側第3車線へと入るルートに固定した。また、被験者が対象箇所を通過する際に、横断する歩行者を発生させることとした。

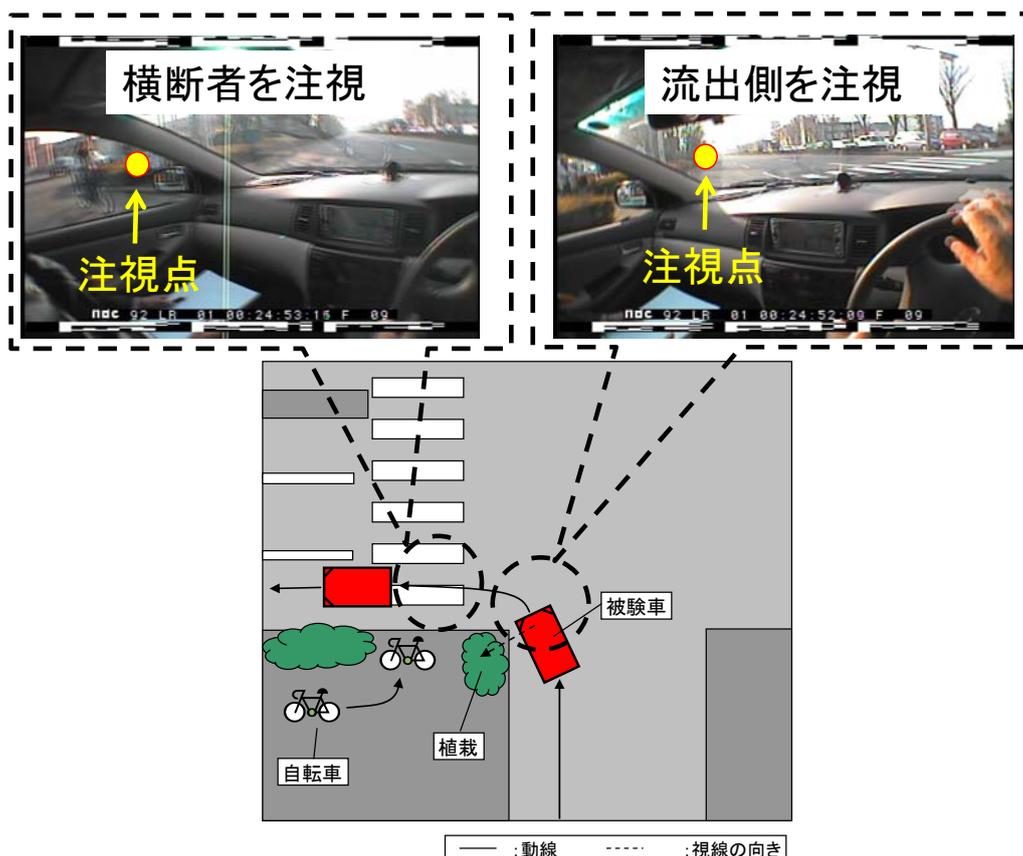
図-2.3.74 横断者への注視状況

図-2.3.74は、左折中に自転車を注視していない様子を示しており、このケースでは被験者は横断歩道通過中に自転車に気づいていない。インタビュー調査では、視線を遮る障害物（植栽）が危険と思う要因であると回答しており、ヒューマンエラーを誘発する道路・沿道環境要因として沿道の植栽が挙げられる。

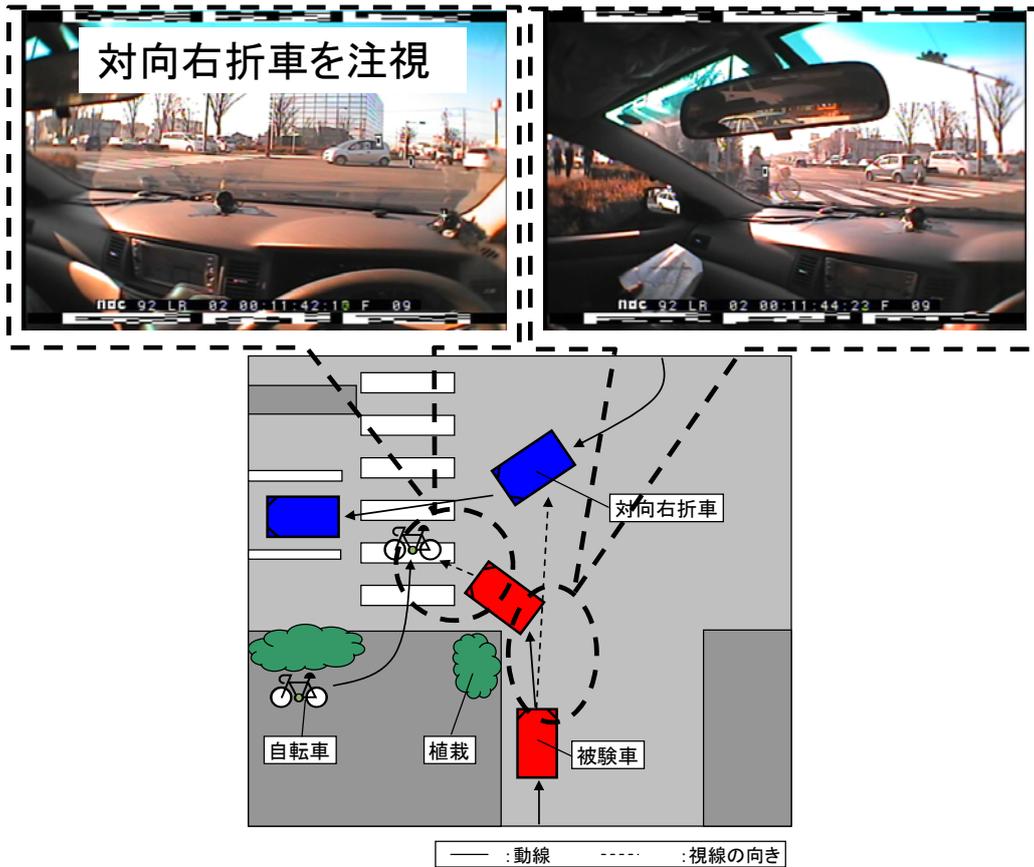
図-2.3.75 対向右折車への注視状況

インタビュー調査では、この被験者は「自転車の予測を全くしておらず、非常に危険な状況であると感じた」と回答しており、対向右折車の存在により自転車への注意が散漫になることが推測される。

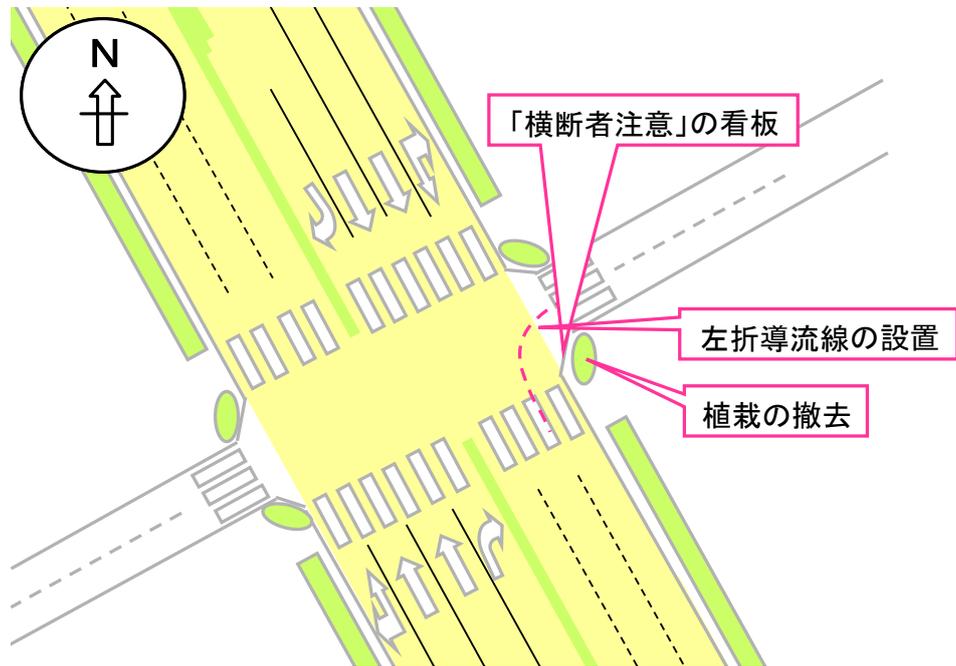
図-2.3.77 対策案の具体的イメージ

2.3.9.2で得られたヒューマンエラーを踏まえ、事故要因及び対策方針を図-2.3.76に整理した。抽出された事故要因を踏まえ、提案した対策案の具体的なイメージを図-2.3.77に示す。自転車を注視していないケースへの対策として、植栽の撤去による視認性の向上が考えられる。対向右折車を気にして自転車の認知が遅れるケースについては、右折直進分離信号または歩車分離信号を導入し運転者の注視箇所を減らすことが効果的と考えられる。あるいは、自転車の存在を運転者へ注意喚起し、注視するように促すことが必要であると考えられる。
