V. 宅地技術部門

V-1. 「宅地技術部門」の研究内容と研究成果の概要

V-2. 既存造成宅地擁壁の耐久性実態調査

V-3. 住宅が建ったまま行える宅地地盤の液状化対策技術の開発

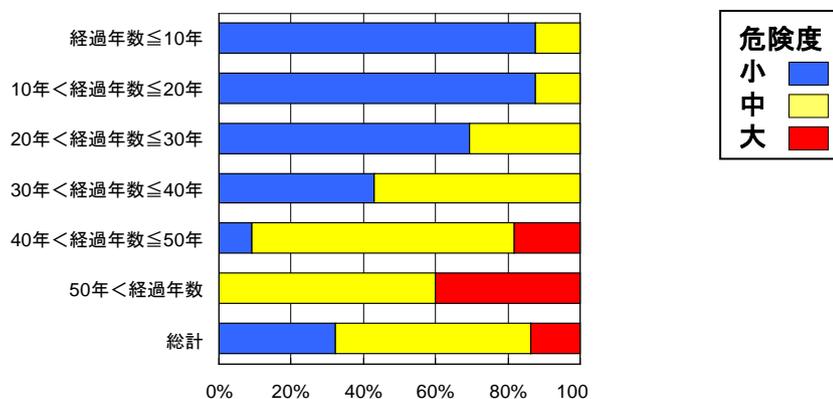
宅地擁壁の耐久性は、全体的な傾向として、①築後20年を超えると危険度「中」が約3割となり、②築後30年を超えると危険度「中」が半数を上回り、③築後40年を超えると危険度「大」が見られるようになる。

図 2.1 築造後年数による既存宅地擁壁の危険度評価結果

その結果、築造後20年を超えると危険度「中」判定が約3割となり、築造後40年を超えると危険度「大」判定が顕著に見られることがわかり、目視診断を実施すべき時期の目安を示した。また、目視調査では危険度「中」判定の擁壁の4分の1が表面波探査では危険度「大」判定であったことから、簡易調査の結果から詳細調査を行うべき対象の目安を提示した。

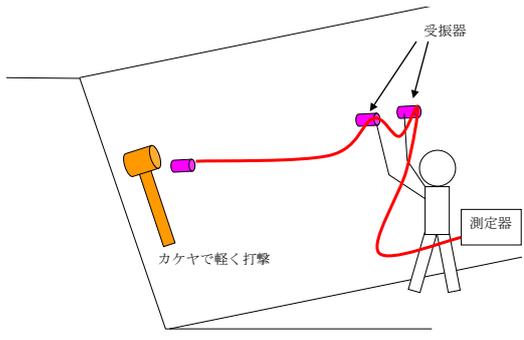
擁壁の表面を木づちでたたき、伝わる波の速さを周波数ごとに測定。擁壁の内部にひび割れが生じたり、地山がゆるむとS波速度が遅くなったりするという性質を利用して測定値を解析することにより、擁壁の壁体及び地山の強度を推定する。

図 2.2 表面波探査の方法

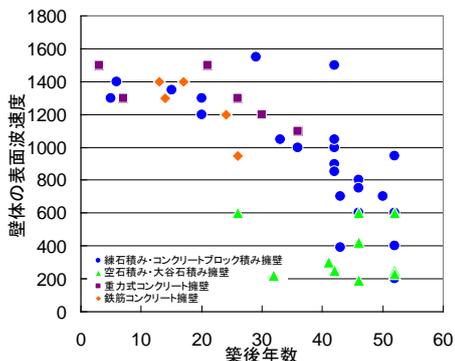
同じ擁壁サンプルについての目視調査と表面波探査の結果は全体として一致する傾向にあるが、目視では危険度は大きくない擁壁であっても、表面波探査を行うと壁体や背後地盤の剛性が著しく低下しているものが見られた。

図 2.4 表面波探査の結果

表面波探査による評価			計
		小	中	大	
目視調査による評価	小	11	1	0	12
	中	8	11	6	25
	大	0	2	4	6
	計	19	14	10	43

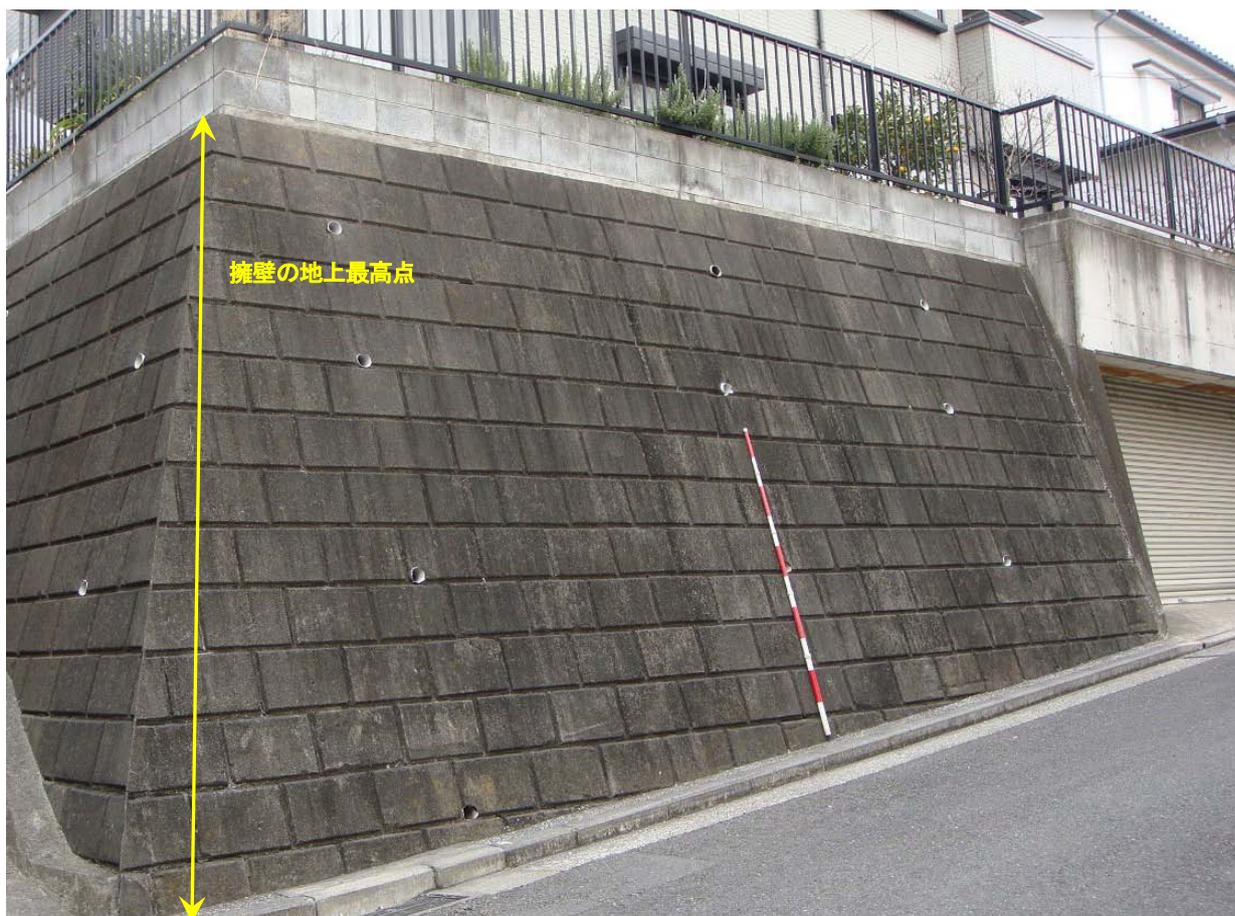
- ・擁壁の地上最高点を計測する。

図 2.26 擁壁の地上最高点の計測

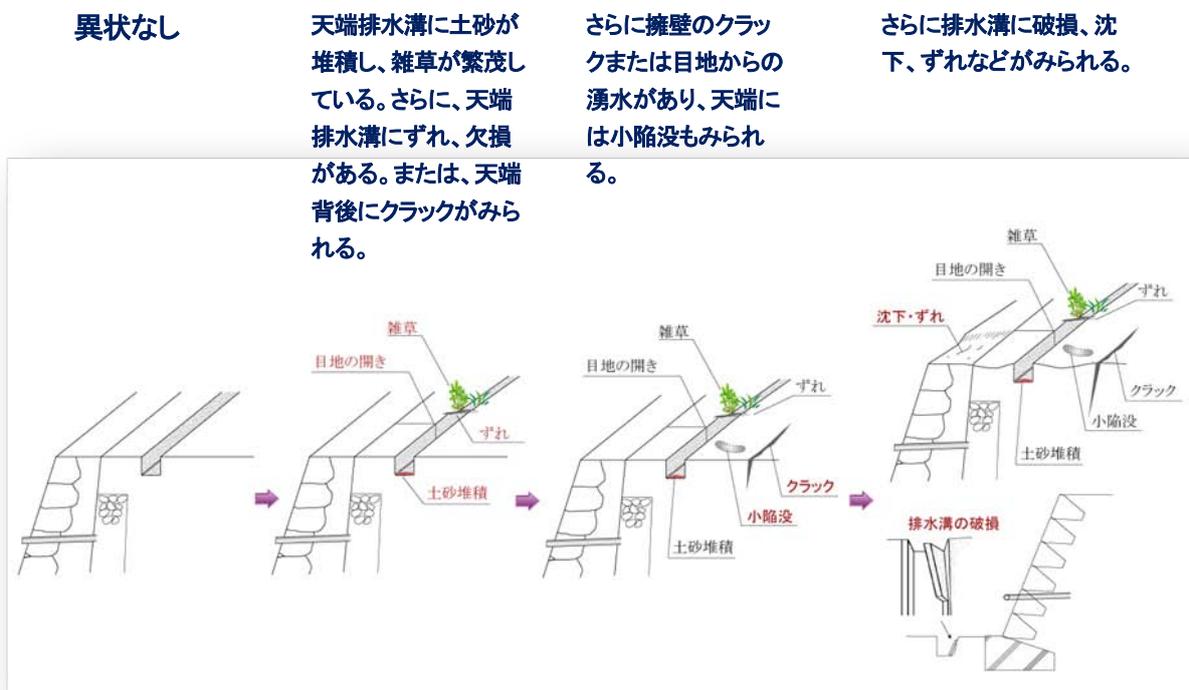
土砂堆積状況や雑草、排水溝のずれやクラック、沈下、破損等の変状から、排水機能障害の状況を確認する。

図 2.27 排水機能障害の状況の確認

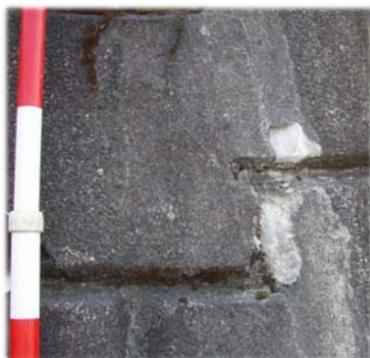
図 2.28

表面が風化により磨耗し、ざらざらになっている。

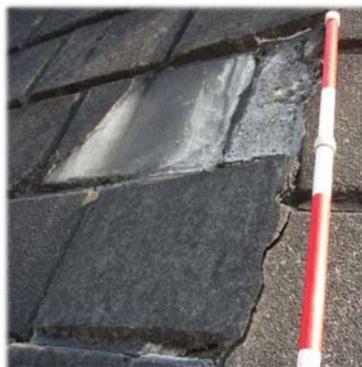
図 2.29

さらに合わせ目の破損や表面の剥離等も目立つようになる。

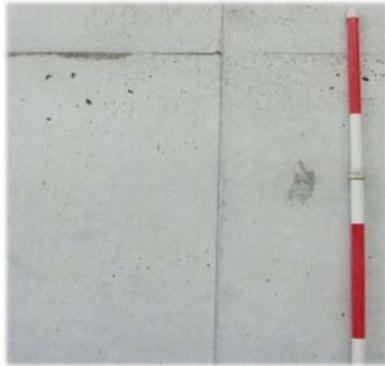
図 2.30 新しく健全なコンクリート擁壁

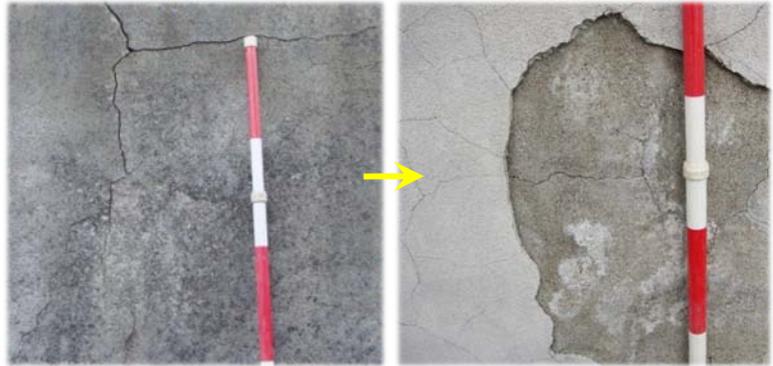
図 2.31 擁壁に不規則なクラックが散見される

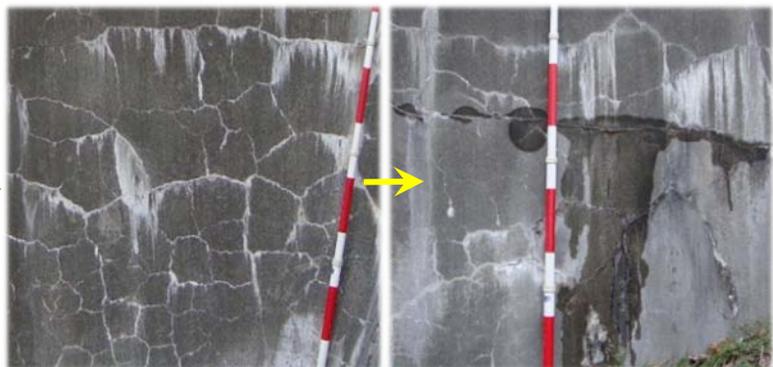
図 2.33
アルカリ骨材反応により亀甲状のクラックが発生。さらに、クラック幅は大きい場合は危険である

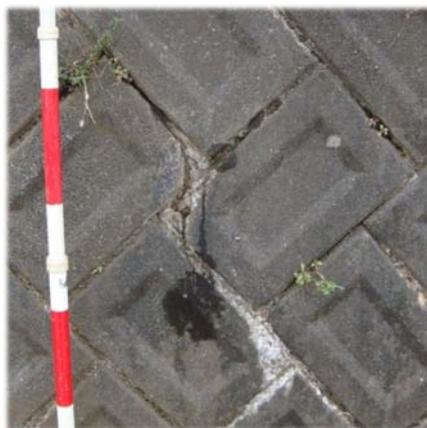
図 2.38

クラックから白色生成物が析出し、漏水もみられる。

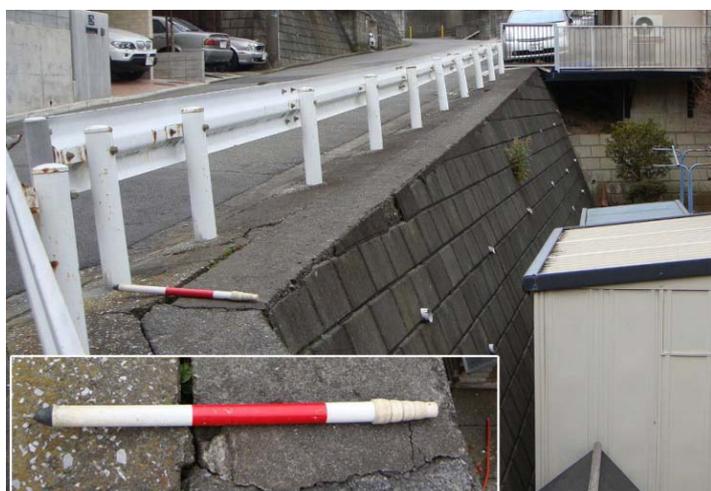
図 2.48

1.5 cm程度の水平移動が認められる擁壁

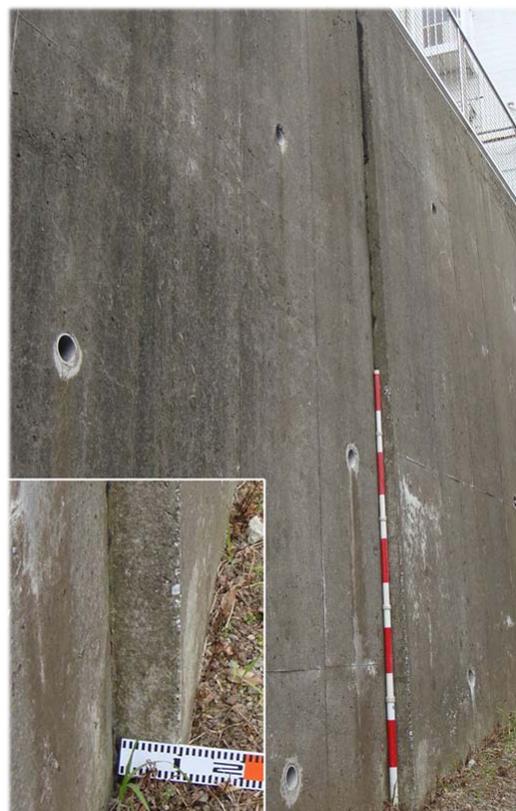
図 2.49

10 cm程度の大規模な水平移動が認められるコンクリート擁壁

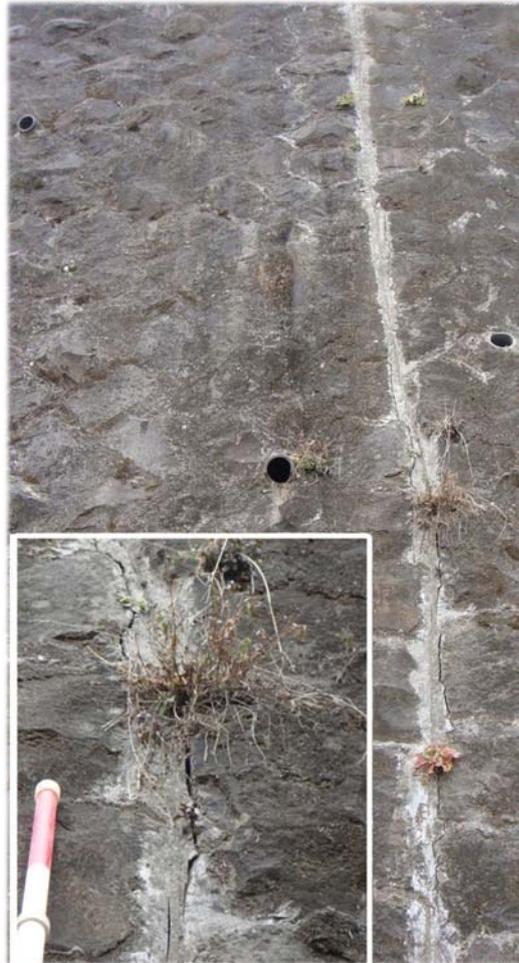
図 2.52 目地の開きの補修跡

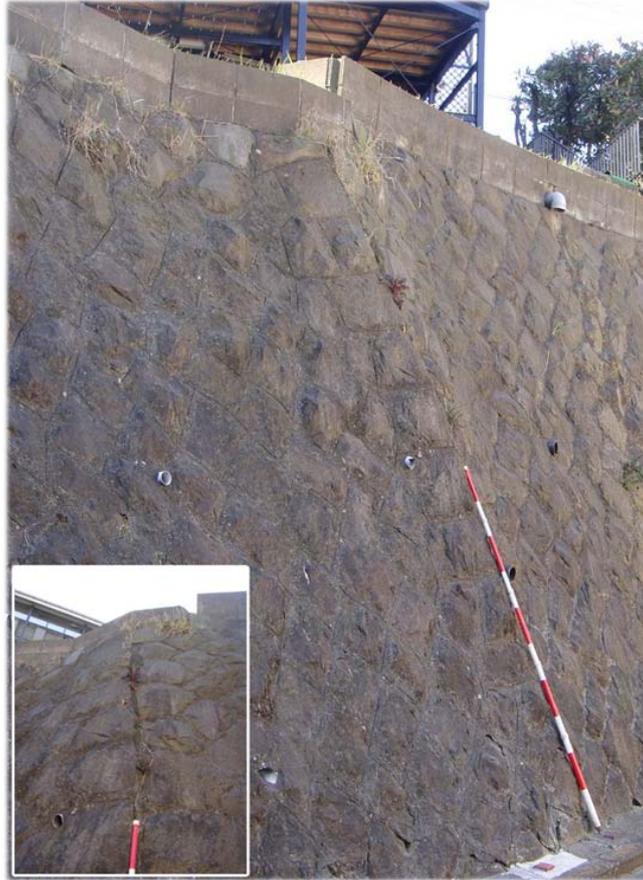
図 2.56 目地の部分がふくらんでいる練石積み擁壁

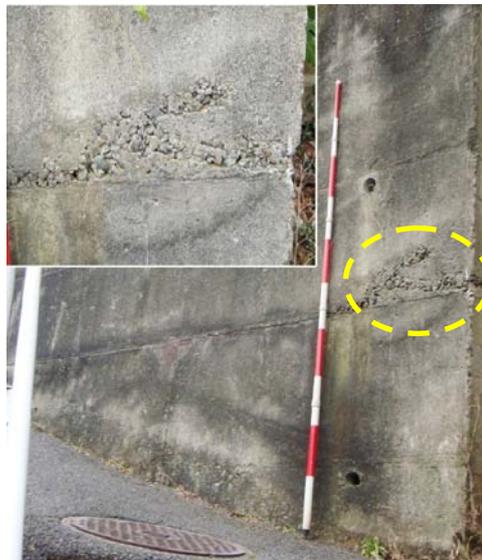
- ・ジャンカ（豆板）：表面に粗骨材が露出。劣化が進むと、大きな空隙や鉄筋が露出することもある。

図 2.57 ジャンカの認められるコンクリート擁壁

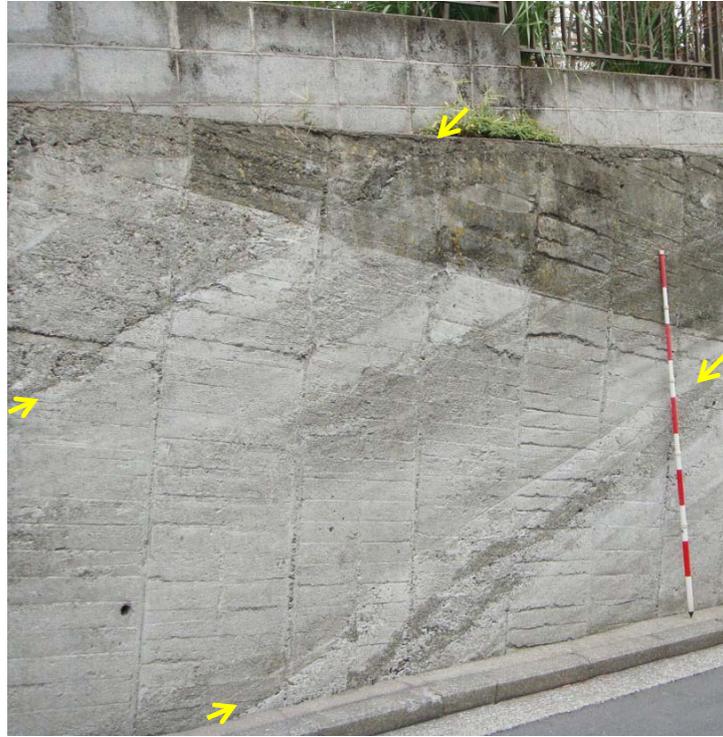
- ・コールドジョイント：前に打設されたコンクリートの上に、後から重ねて打設打ち込まれたコンクリートが一体化しなかったことによって発生した不連続面。この不連続面にそってクラックが認められる場合、より危険性が高い。

図 2.58 コールドジョイントの認められるコンクリート擁壁

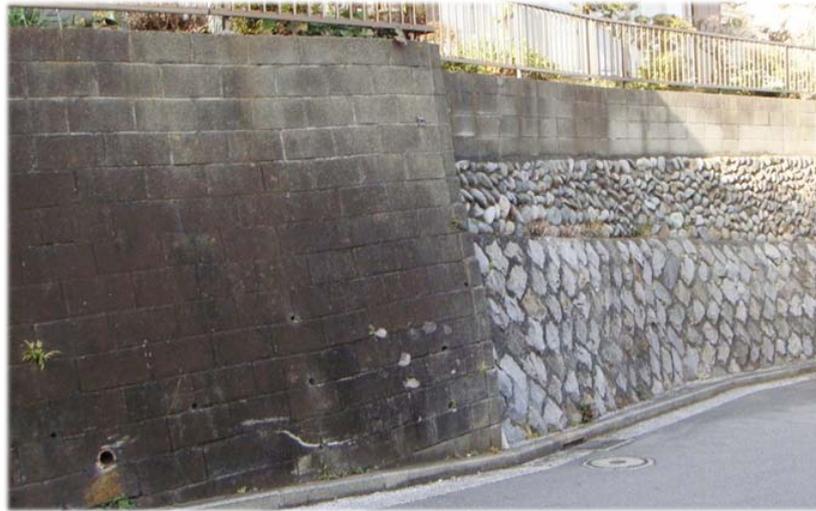
図 2.62

写真左側の間知ブロック積み擁壁は明らかに後傾しており、
写真右側の練石積み擁壁は、やや後傾している事例

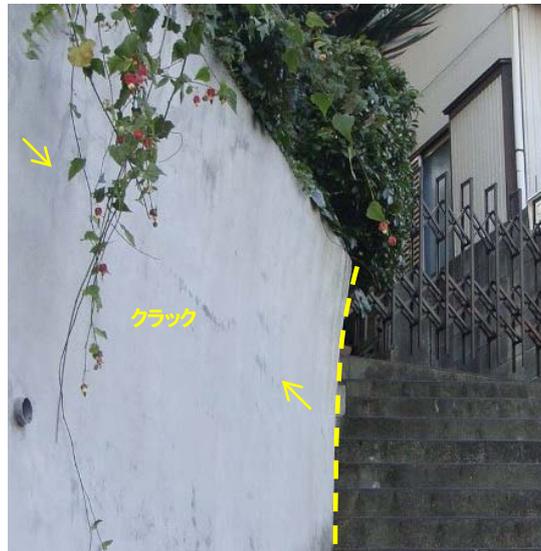
図 2.63 明らかに前傾しているコンクリート擁壁

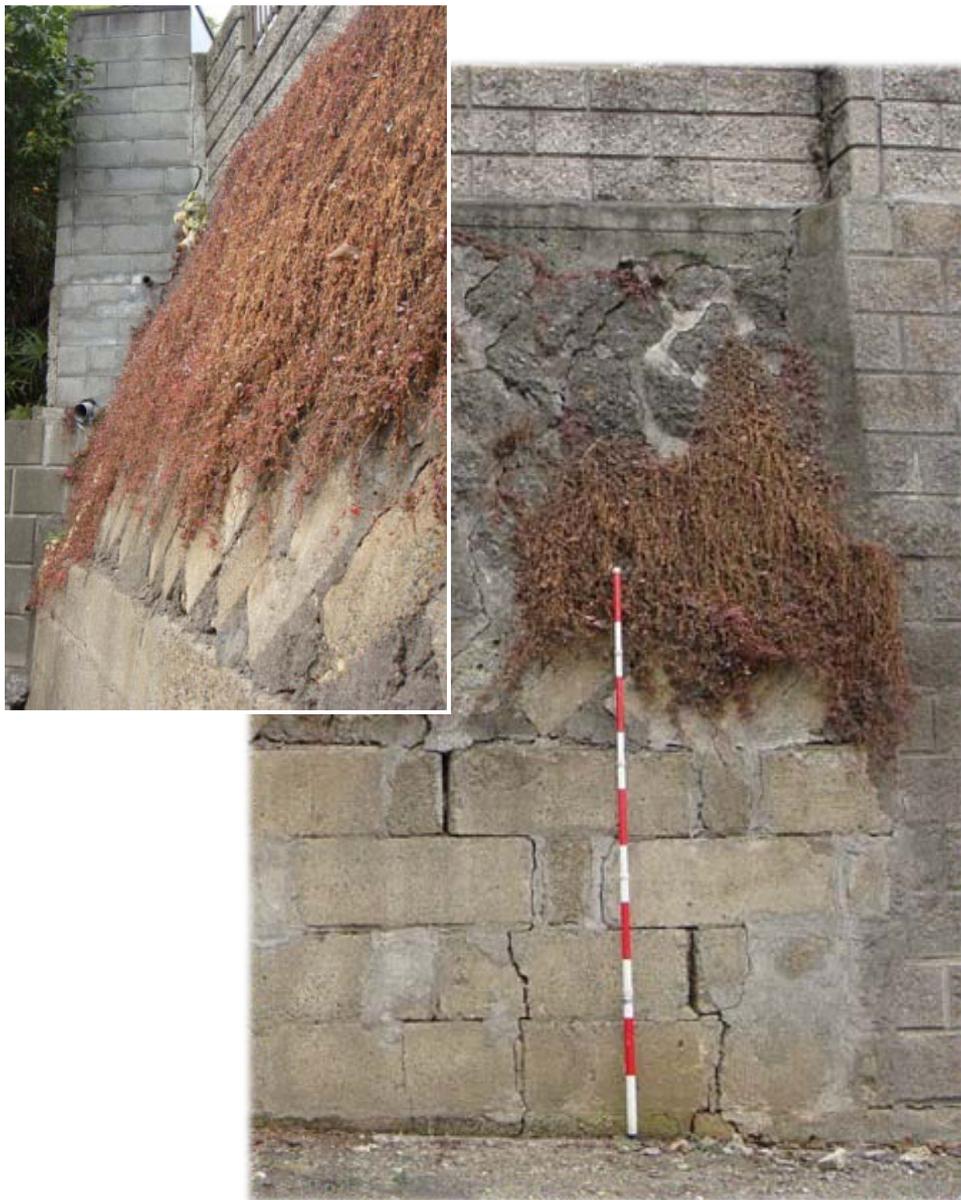
図 2.68

開口クラックや石積みのふくらみなどの変状が顕著で、危険な状態にある擁壁

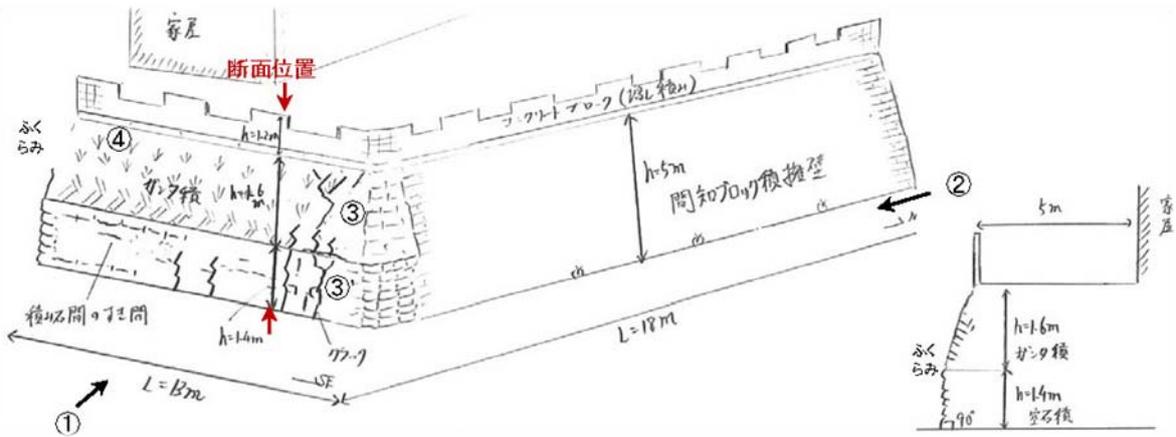
- ・写真撮影位と対応する写真番号をスケッチに記入する。
- ・スケッチは、建物や擁壁、変状箇所の全体的な位置関係がひとめでわかるような表現を工夫する。
- ・クラックや沈下など、劣化に関わる現象が目立つように記入する。
- ・断面スケッチは、地上と擁壁の最大比高地点を基本として、必要に応じ変状箇所等で作成する。

図 2.69 スケッチの事例（その1）

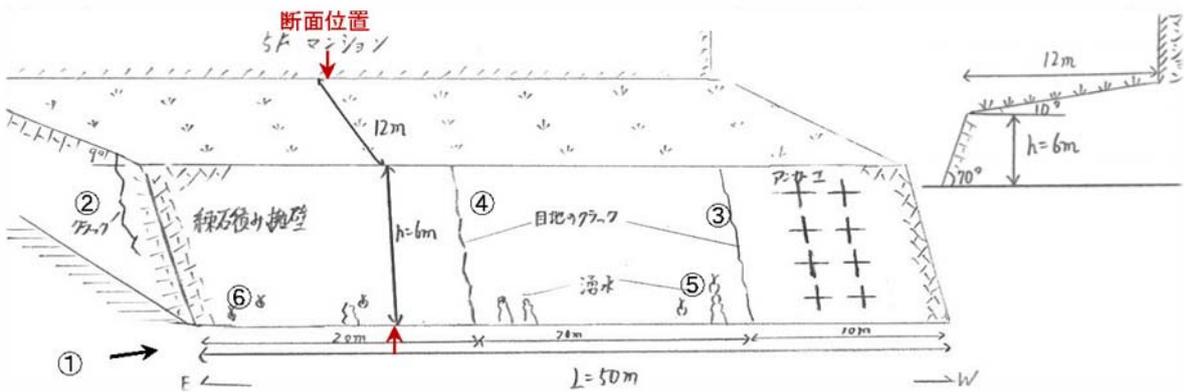
図 2.69 スケッチの事例（その2）

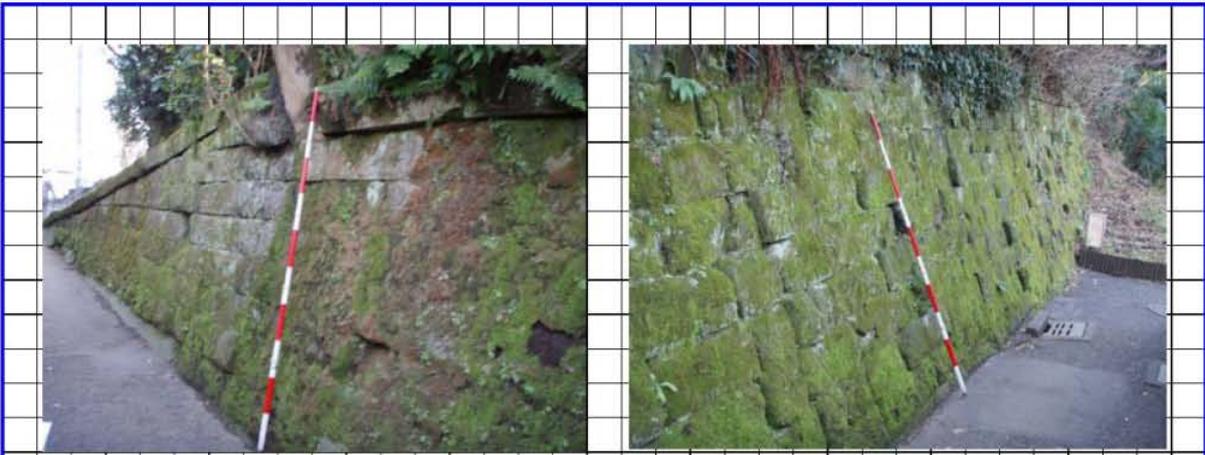
① 対象箇所全景。全体として老朽化し、やや膨らんでいる。

② 積石がせり出している箇所が多く認められる。

延長25m、高さは最大で2.5mの大谷石積みに擁壁である。擁壁上部には積石が6cm程度せり出している箇所や、積石の隙間なども多い。また、根系の発達に伴う変状も認められるなど、全体として崩壊する危険の高い擁壁である。

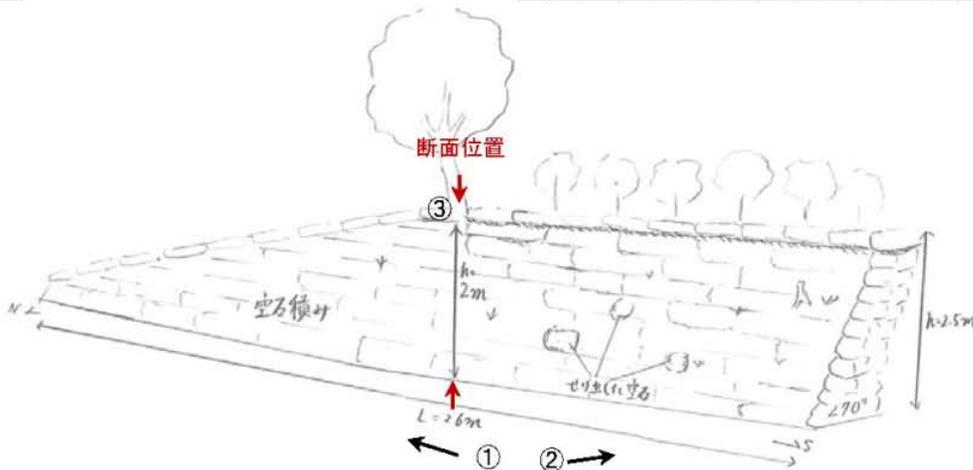
③ 樹木の根系が発達し、擁壁上部のブロックが10cm程度前方にせり出している。

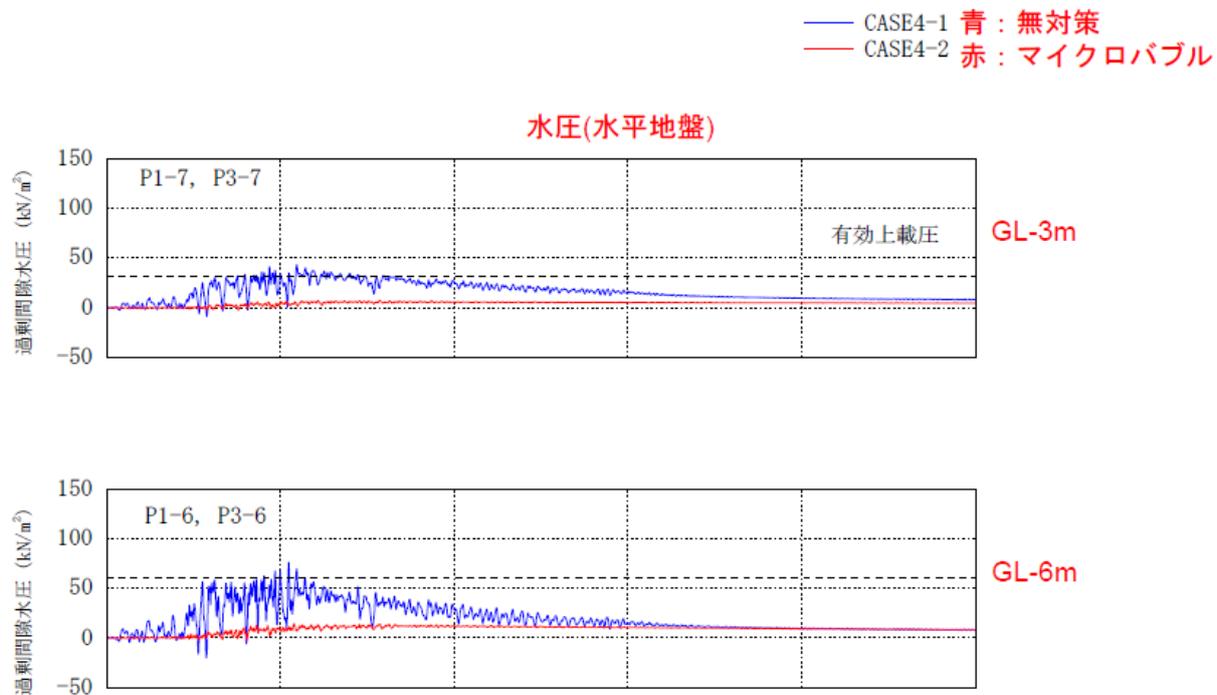
阪神大震災相当の地震動の入力に対して、N値16程度の砂質地盤において、地下水層の飽和度を90%程度とすることにより、液状化の発生が防がれることを確認した。このことは、平坦な沖積平野や埋立地に広くみられる地盤条件における空気注入法の有効性を示している。

図 3.7 阪神大震災相当の地震波の入力による液状化発生の違い

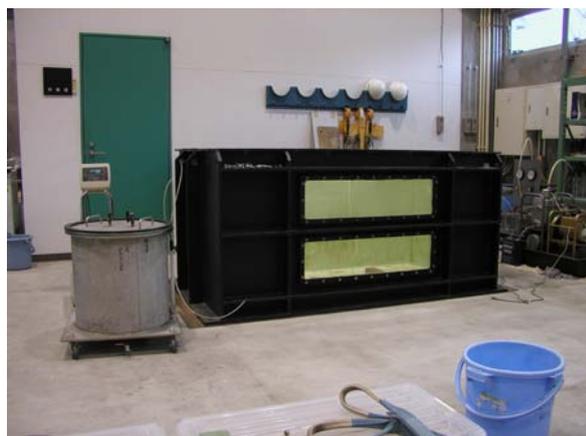
図 3. 14 地盤の飽和に用いた脱気槽と注水タンク

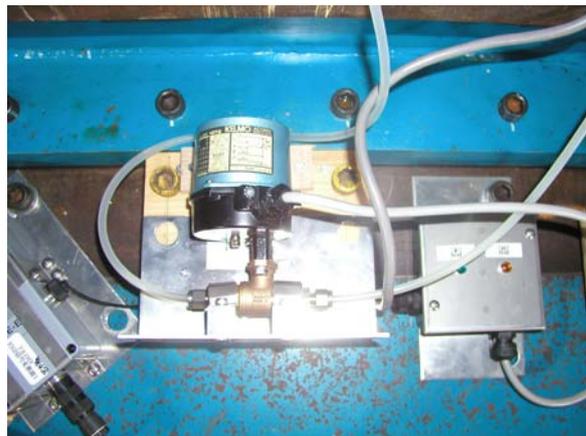
- ・型式：株式会社 キッツ (KITZ) 社製 EA 100-2
- ・仕様：定格電流 100mA 、最大消費電力 10W 、開閉時間 (90°) 約 1 秒
最大出力トルク $9.8\text{N}\cdot\text{m}$ 電源 AC100V

図 3. 15 電動式の排水弁

試加振の CASE0 (試加振) 及び CASE2 においては、排水弁の不具合により遠心重力場で弁を閉じることができなかった。そこで遠心重力場で排水した後、一旦遠心加速度を重力場に戻してから排水弁を閉め、遠心重力場で再注水し不飽和地盤を作製した。

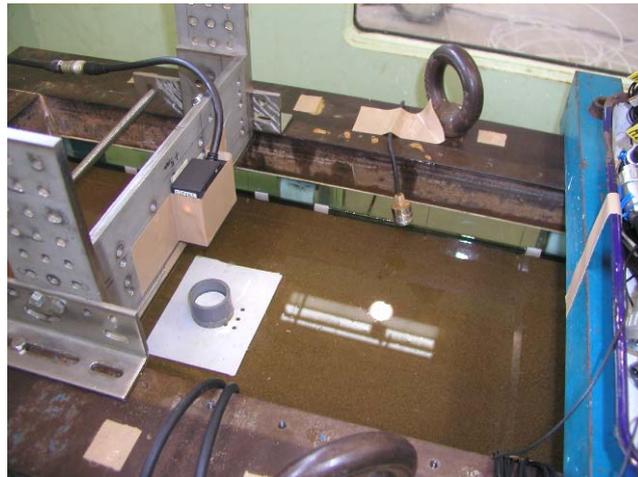
重力場において飽和させた地盤について、飽和度の測定を行った。測定方法は、飽和後の地盤をそのまま脱気槽内に残す。それから脱気槽全体に 20kPa 程度の負圧をかけ、その圧力変化と水面変化量から飽和度を求めるものである(図 3.18 参照)。飽和度は不飽和土中に存在する空気を理想気体で間隙水を圧縮と仮定して、ボイルの法則から算定される*)。

水面変化は、レーザ変位計(定格容量±15mm)を用いて測定しており、水面に浮かべるターゲットには発砲スチロールを用いた。なおターゲットは変位測定時に動かないよう、塩ビパイプ内に設置した。

図 3.18 地盤飽和度の測定状況

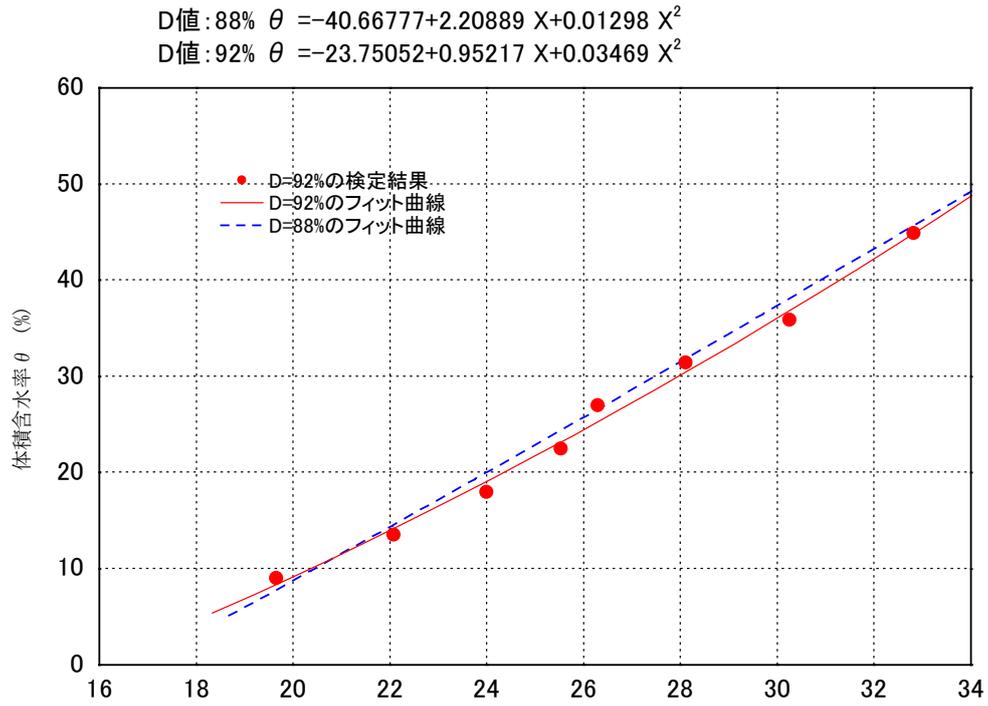
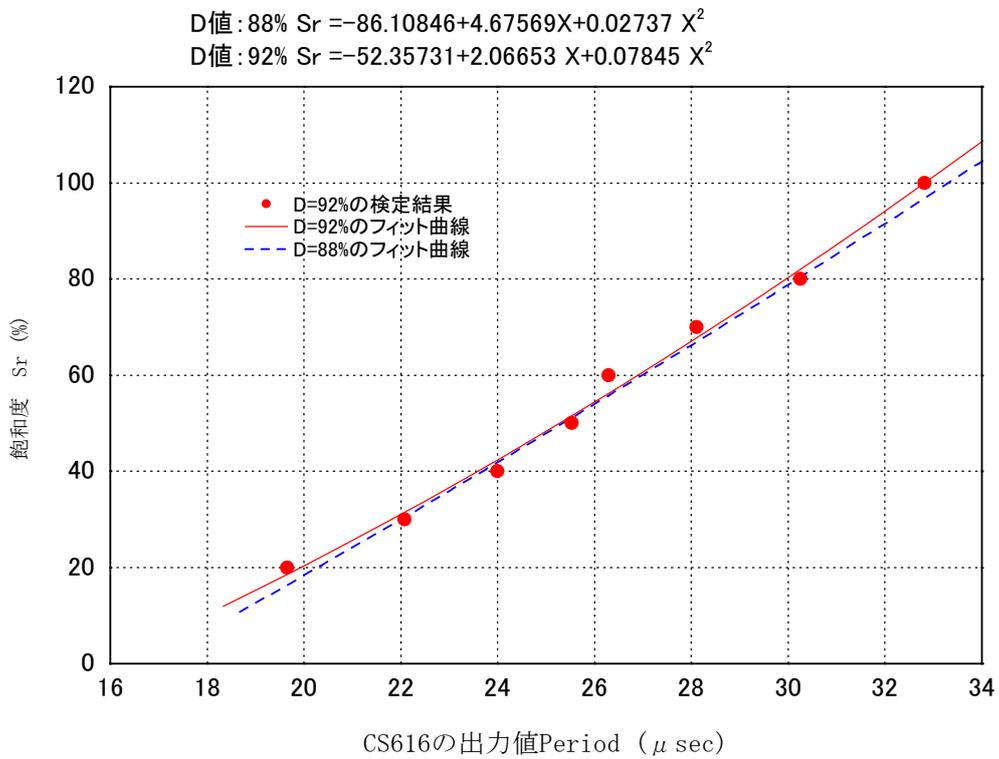
図 3.21 土壤水分計 (TDR CS-616) の検定結果

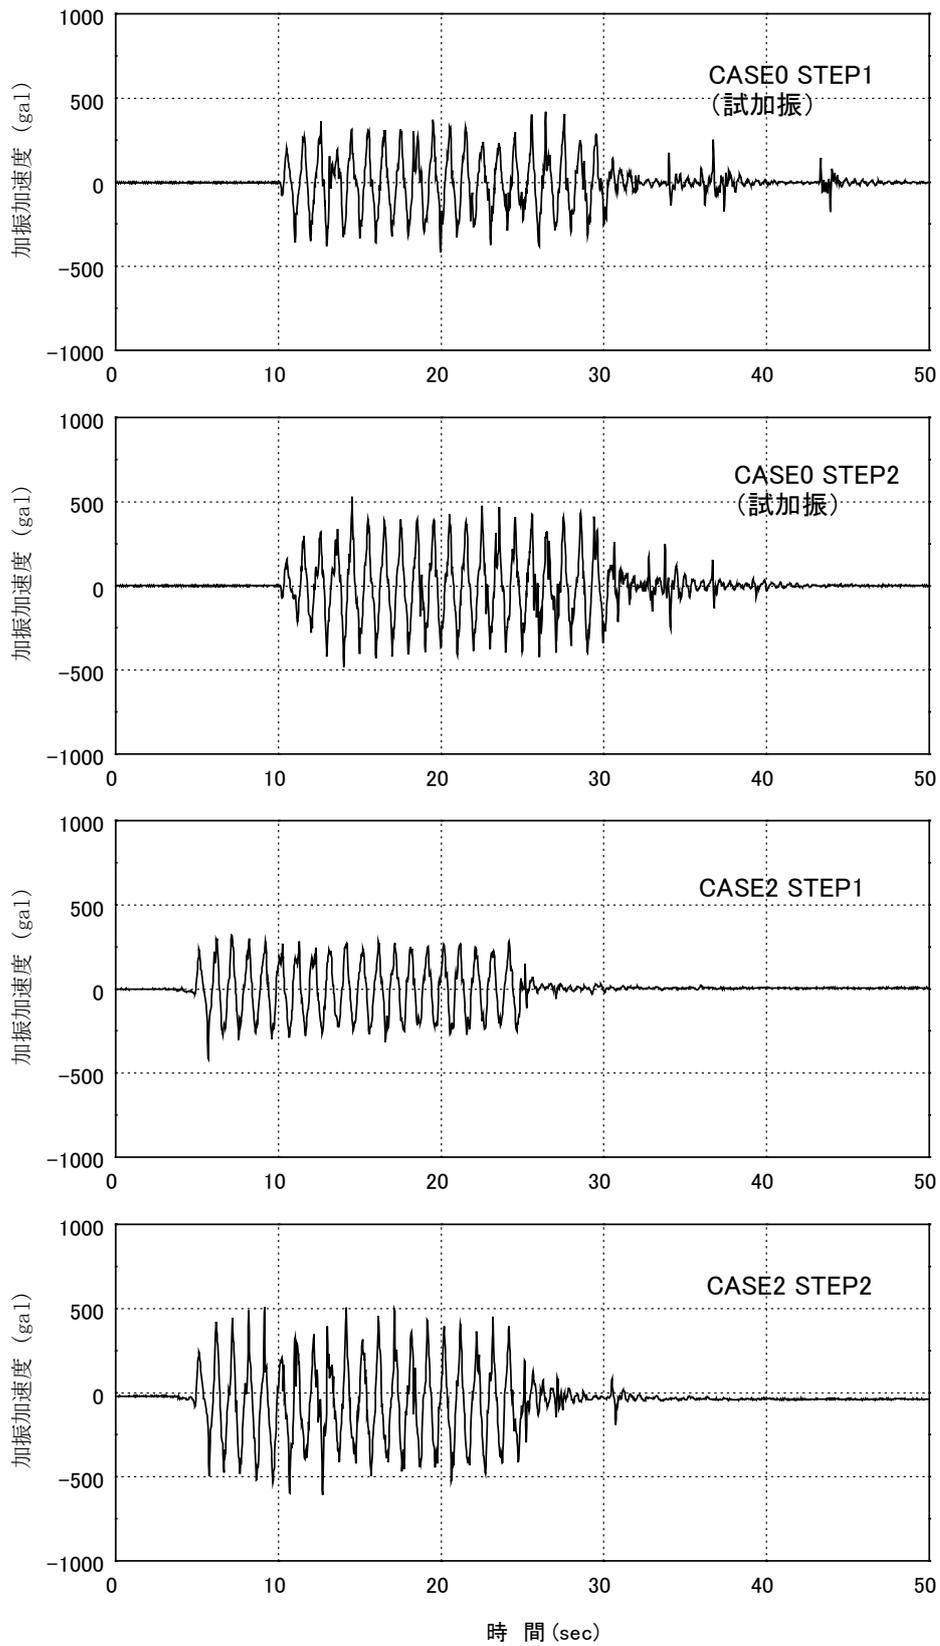
図 3.22 本実験で使用した入力加速度の時刻歴波形 (CASE0~3)

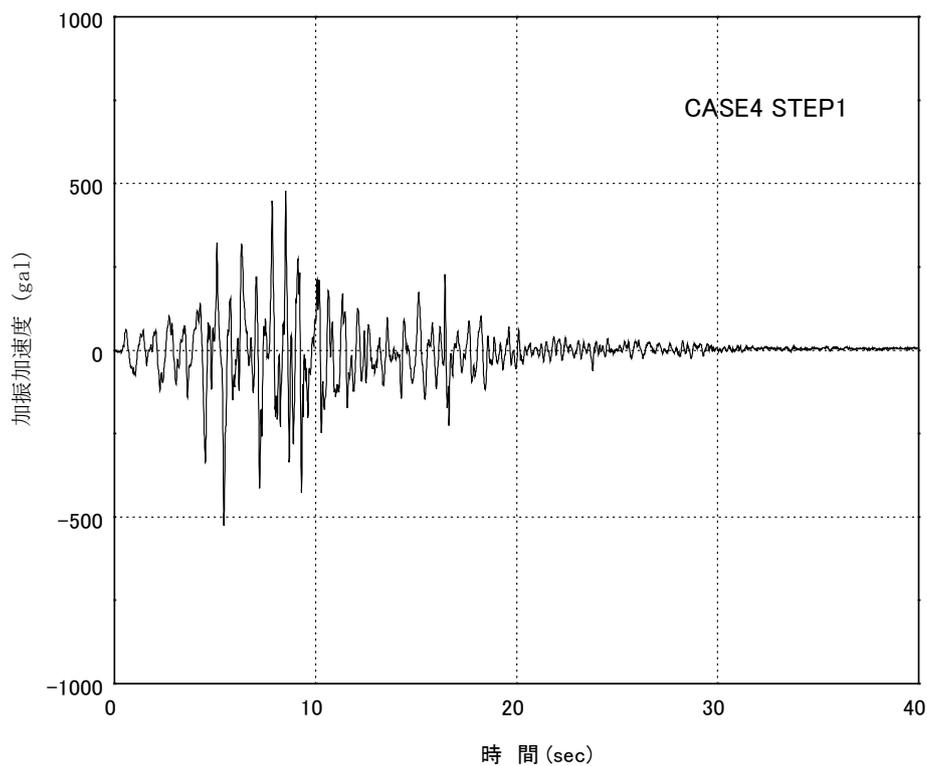
- ①使用実績:平成21年度河川堤防の動的遠心模型実験業務(CASE2)
- ②波形の種類:土木研究所暫定提案の露頭基盤面における加速度応答スペクトルにフィッティングされた神戸海洋気象台記録波形の振幅を加振能力により0.85倍に調整した波形。
- ③参考資料:国土交通省土木研究所 耐震技術研究センター 振動研究室
大規模地震を考慮した地中構造物の耐震設計法に関する試験調査
平成12年度振動研究室調査試験研究成果概要報告書
振動研究室資料第22号、pp.19-20、2001.3

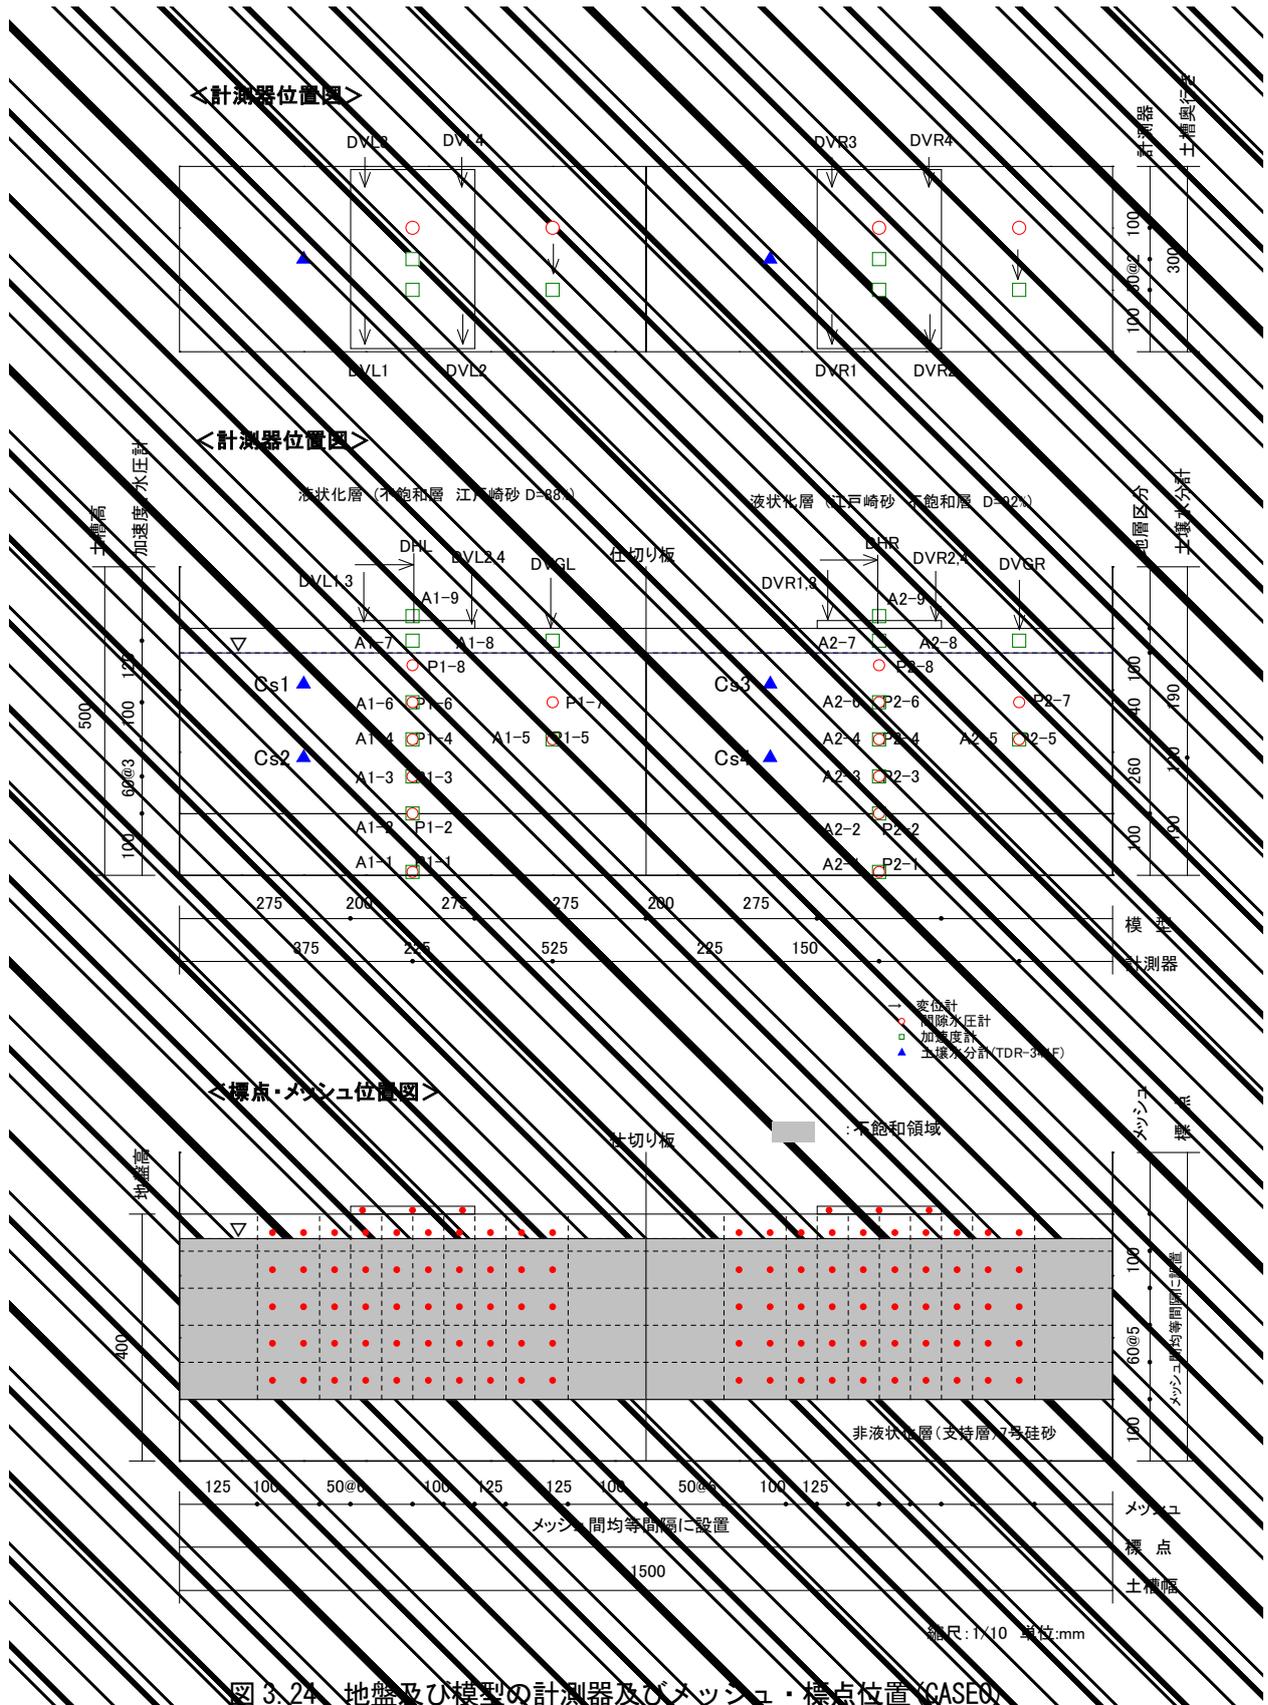
盛土及び水平地盤の変形状況の観察は、重力場で撮影したデジタル画像を拡大し、それから標点やメッシュの座標位置を読み取ってその座標を加振前後で比較することにより行った。その他地表面にも標点を配置しており、地盤作製時・地下水位調整時・加振終了時に重力場においてメジャーにより標点座標を計測した。

図 3.24 地盤及び模型の計測器及びメッシュ・標点位置 (CASE0)

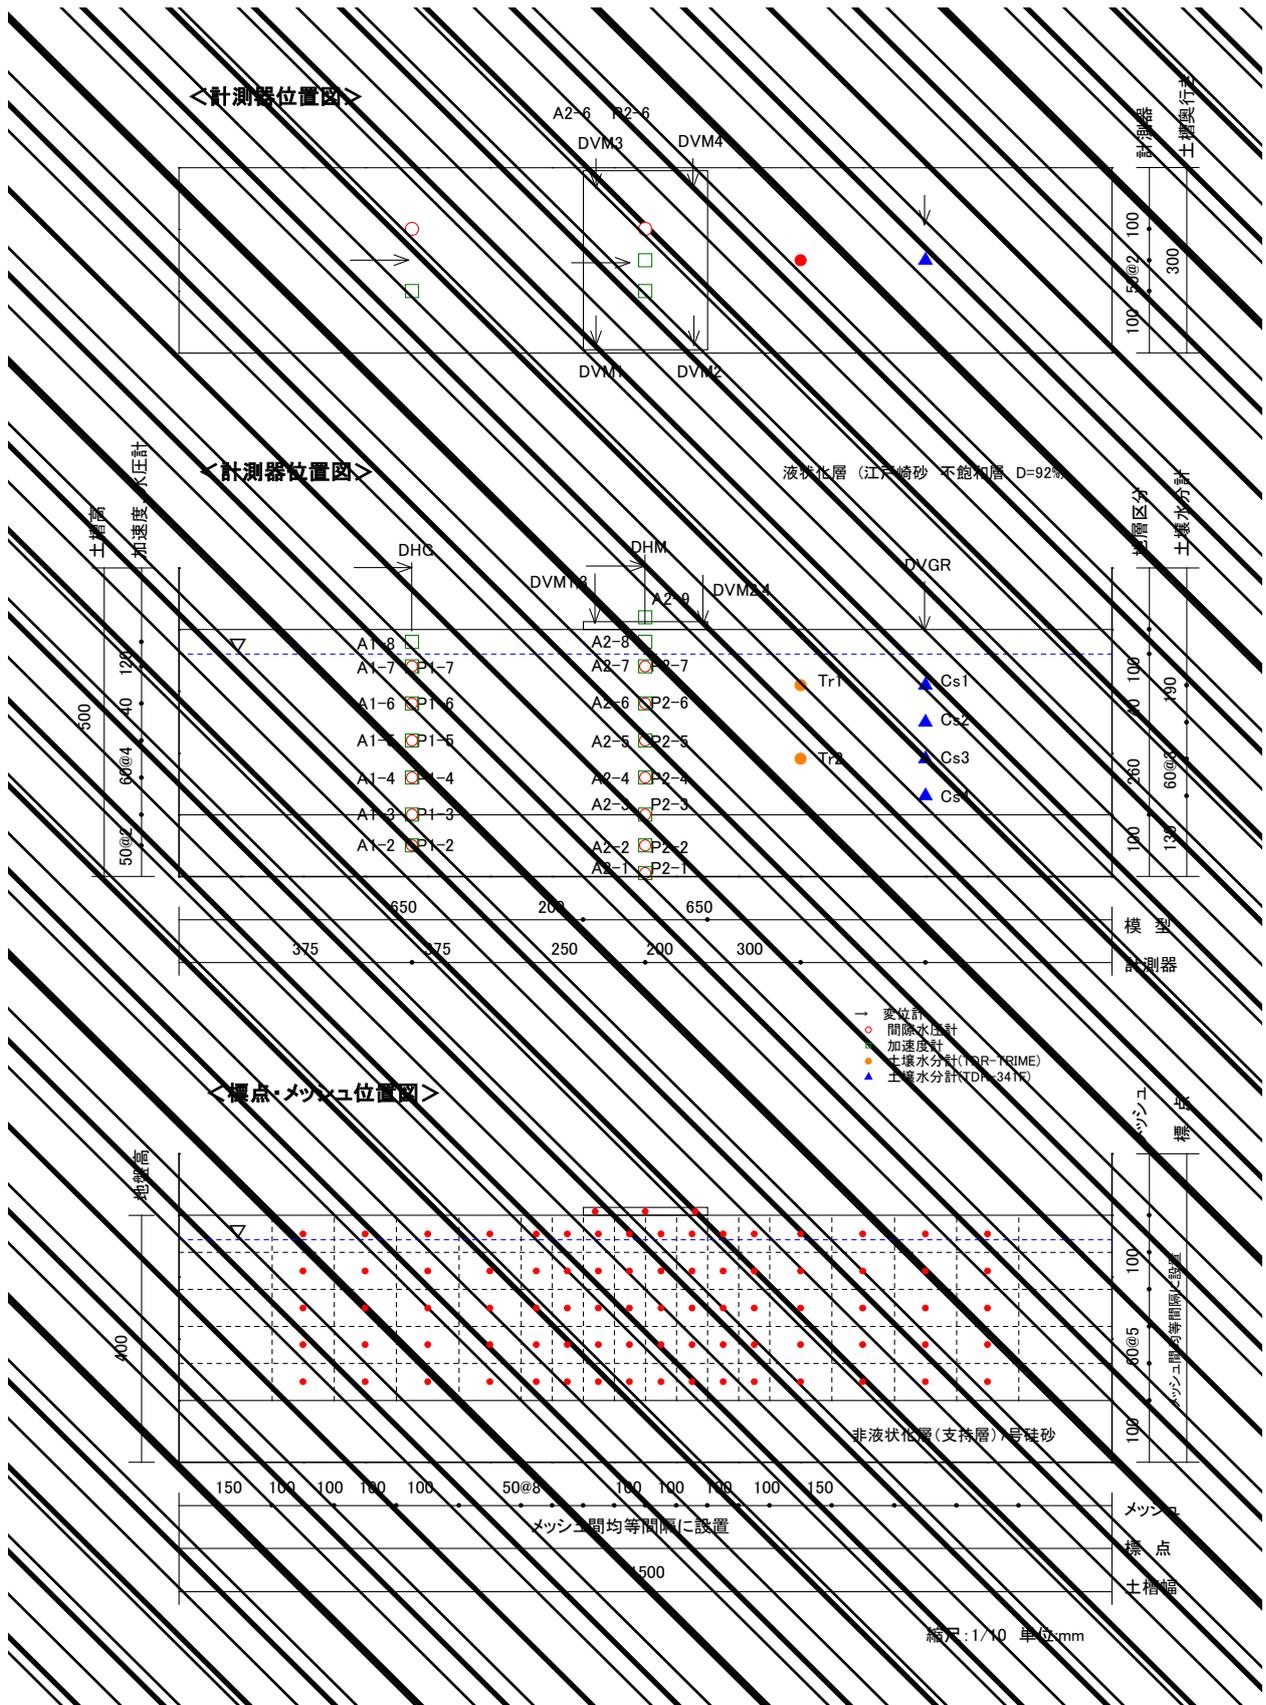
図 3.25 地盤及び模型の計測器及びメッシュ・標点位置 (CASE1)

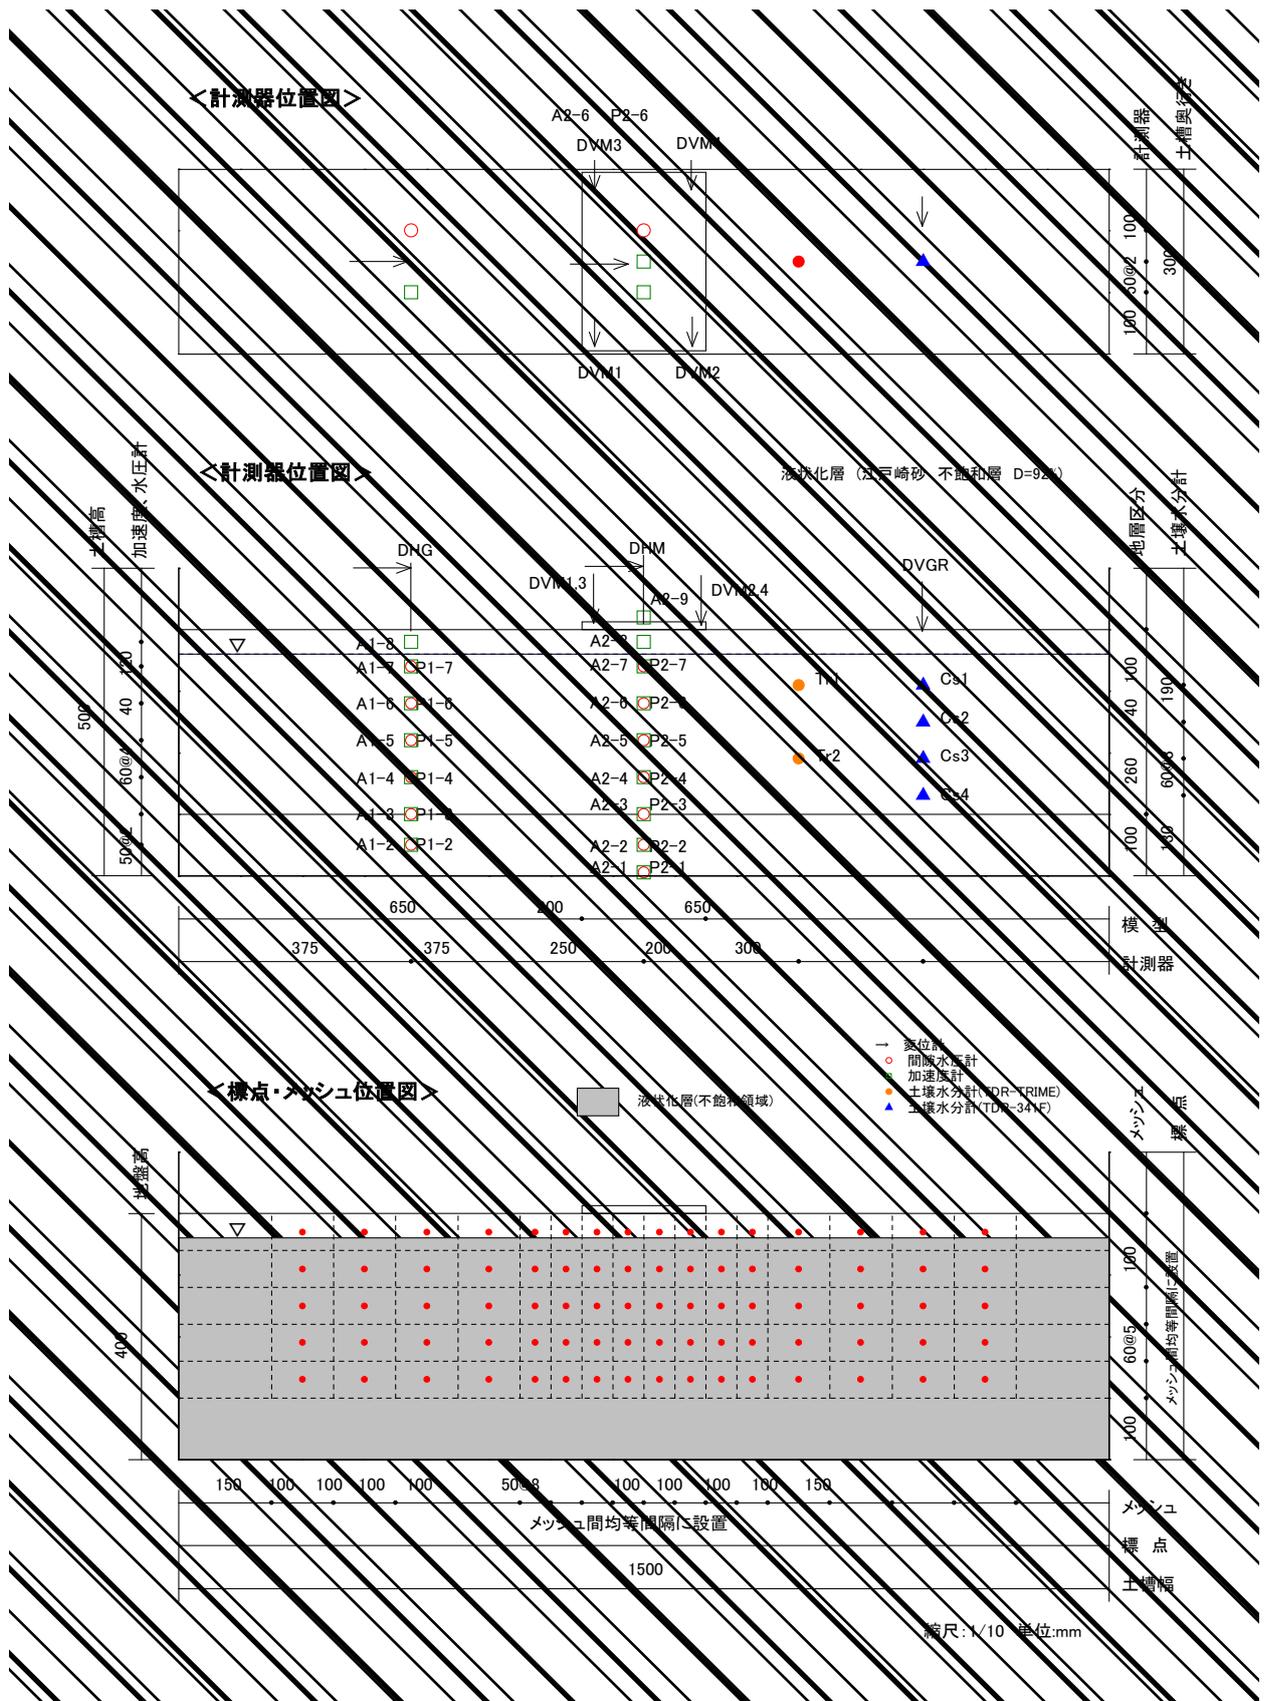
図 3.26 地盤及び模型の計測器及びメッシュ・標点位置 (CASE2 及び 2')
