V. 宅地技術部門

V-1. 「宅地技術部門」の研究内容と研究成果の概要

V-2. 既存造成宅地擁壁の耐久性実態調査

V-3. 住宅が建ったまま行える宅地地盤の液状化対策技術の開発

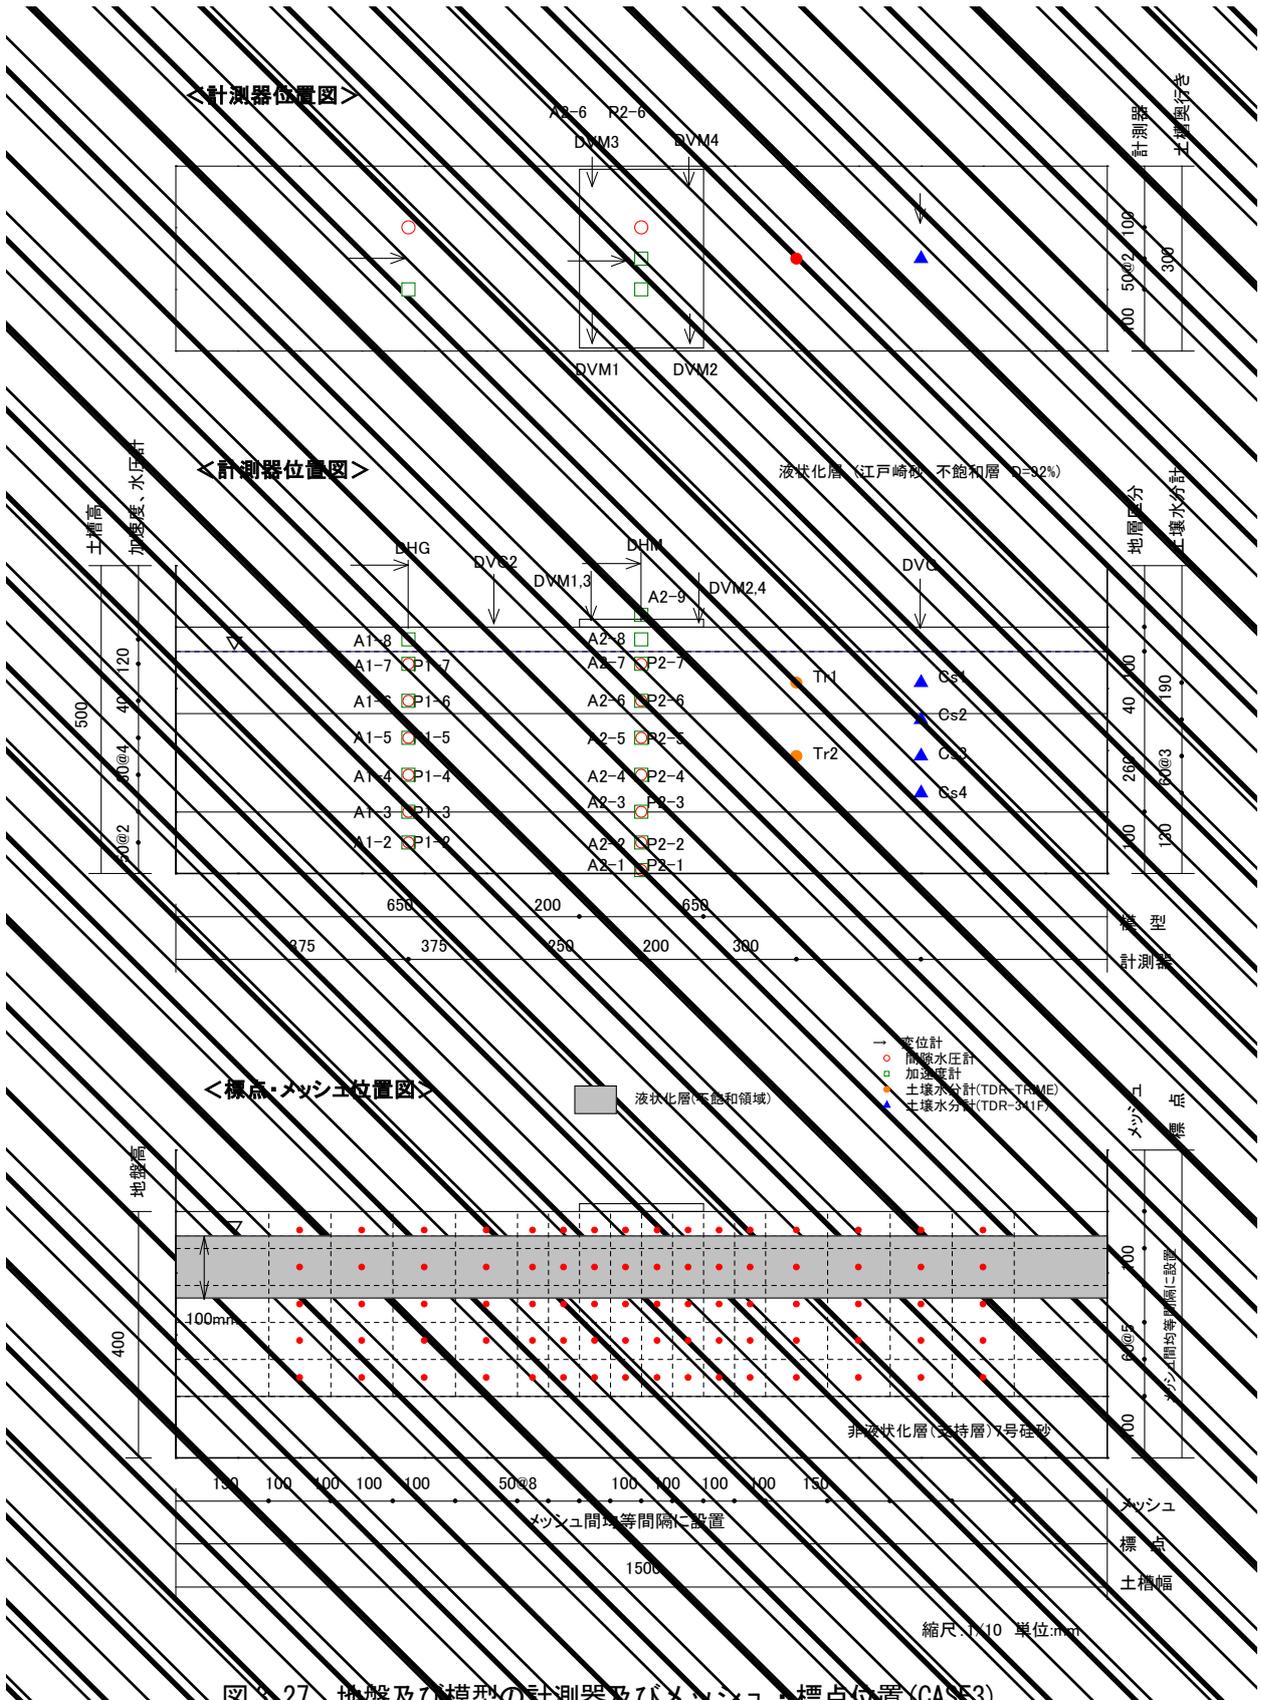
図 3-27 地盤及び模型の計測器及びメッシュ・標点位置 (CASE3)

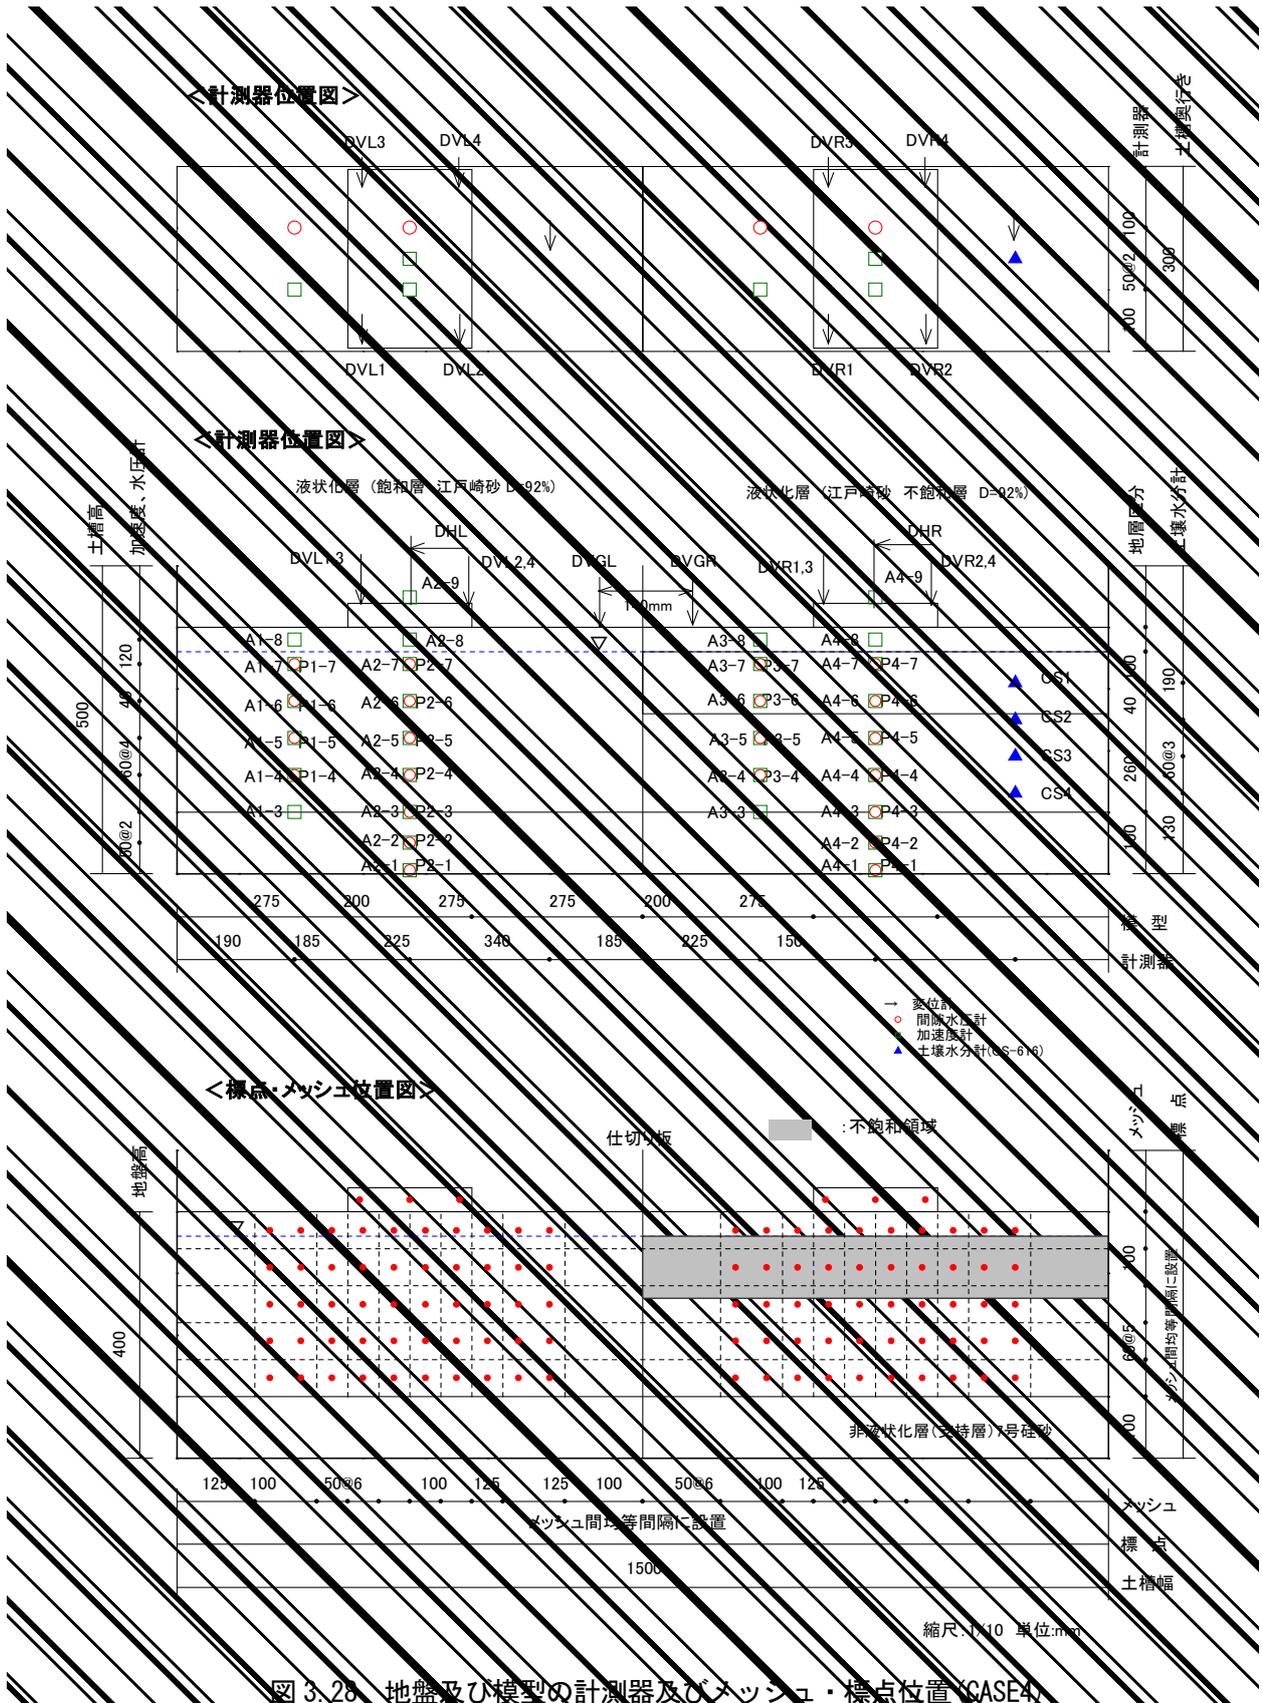
図 3.28 地盤及び模型の計測器及びメッシュ・標点位置 (CASE4)

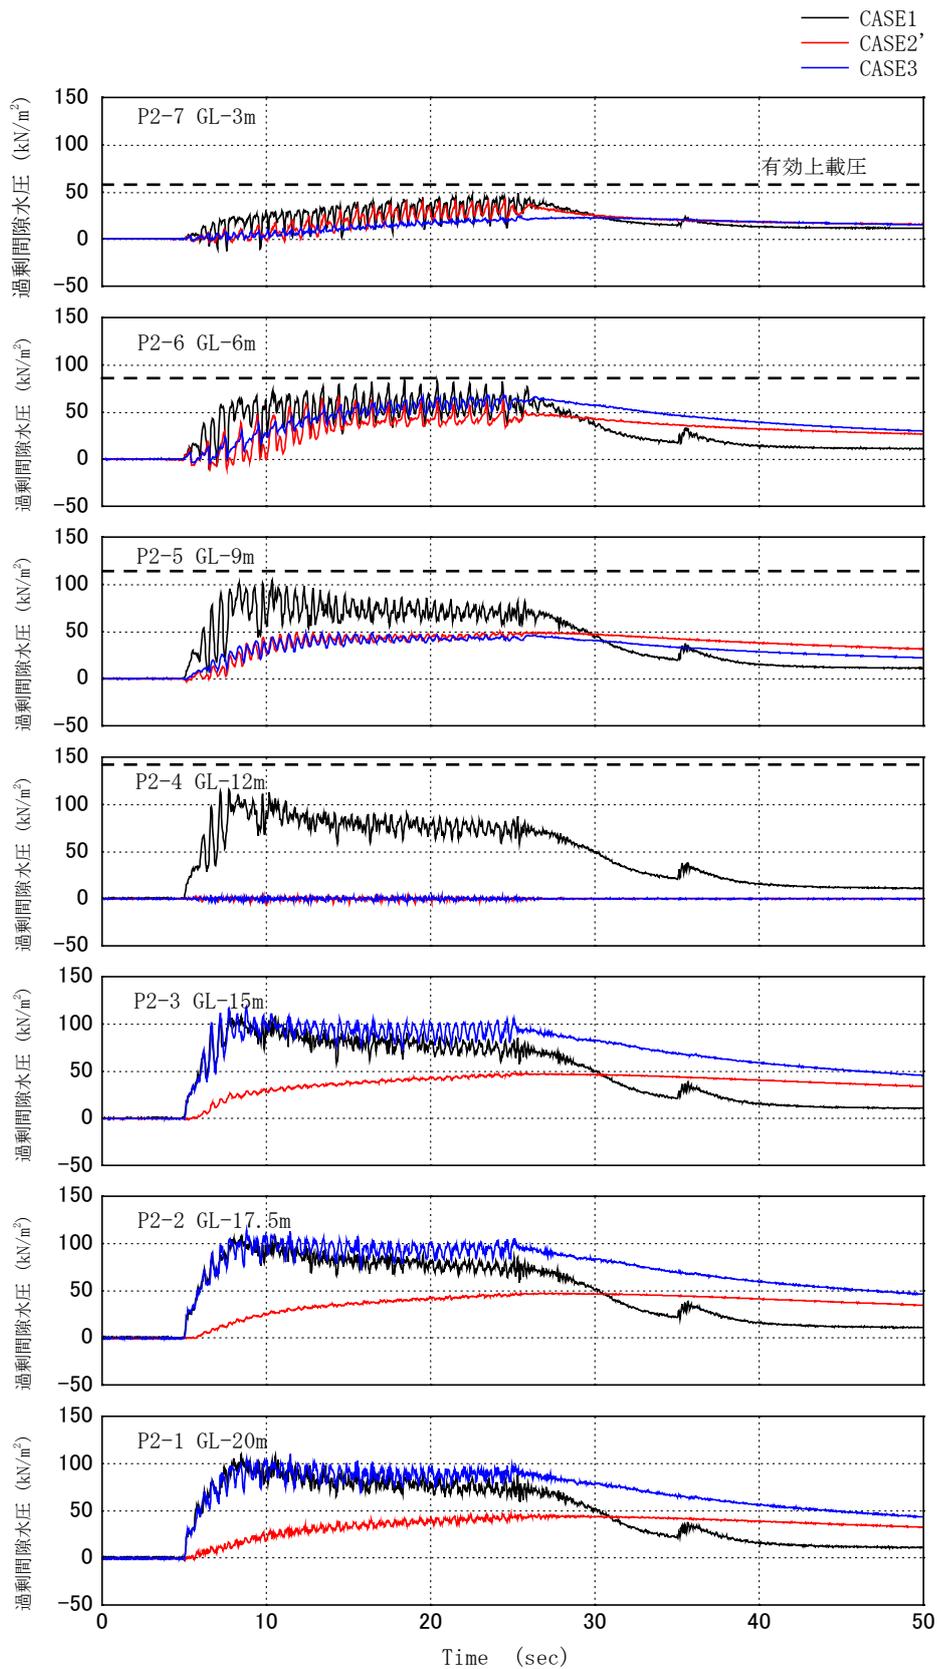
図 3.28 過剰間隙水圧の時刻歴の比較 (CASE1、CASE2'、CASE3)

図 3. 32～図 3. 36 に最大過剰間隙水圧及び最大応答加速度の深度分布を示す。これより、STEP1 においては CASE1 で GL-9m 付近から表層にかけて最大過剰間隙水圧が有効上載圧 σ_z' と等しくなり液状化したが、CASE2 及び CASE3 では全層で σ_z' に達しなかったことが分かる。一方、STEP2 では CASE1 において GL-15m の液状化層底盤部から最大過剰間隙水圧が σ_z' に達して液状化が発生し、CASE2 においても土槽下部層では水圧は小さく液状化を抑止しているものの GL-7m 付近から表層にかけ水圧が σ_z' に達しており液状化に至ったものと考えられる。一方、CASE3 においては土槽下部で水圧が σ_z' に達しているものの GL-7m 以浅の不飽和層では有効上載圧まで達しておらず基礎底盤部の液状化を抑止したものと考えられる。

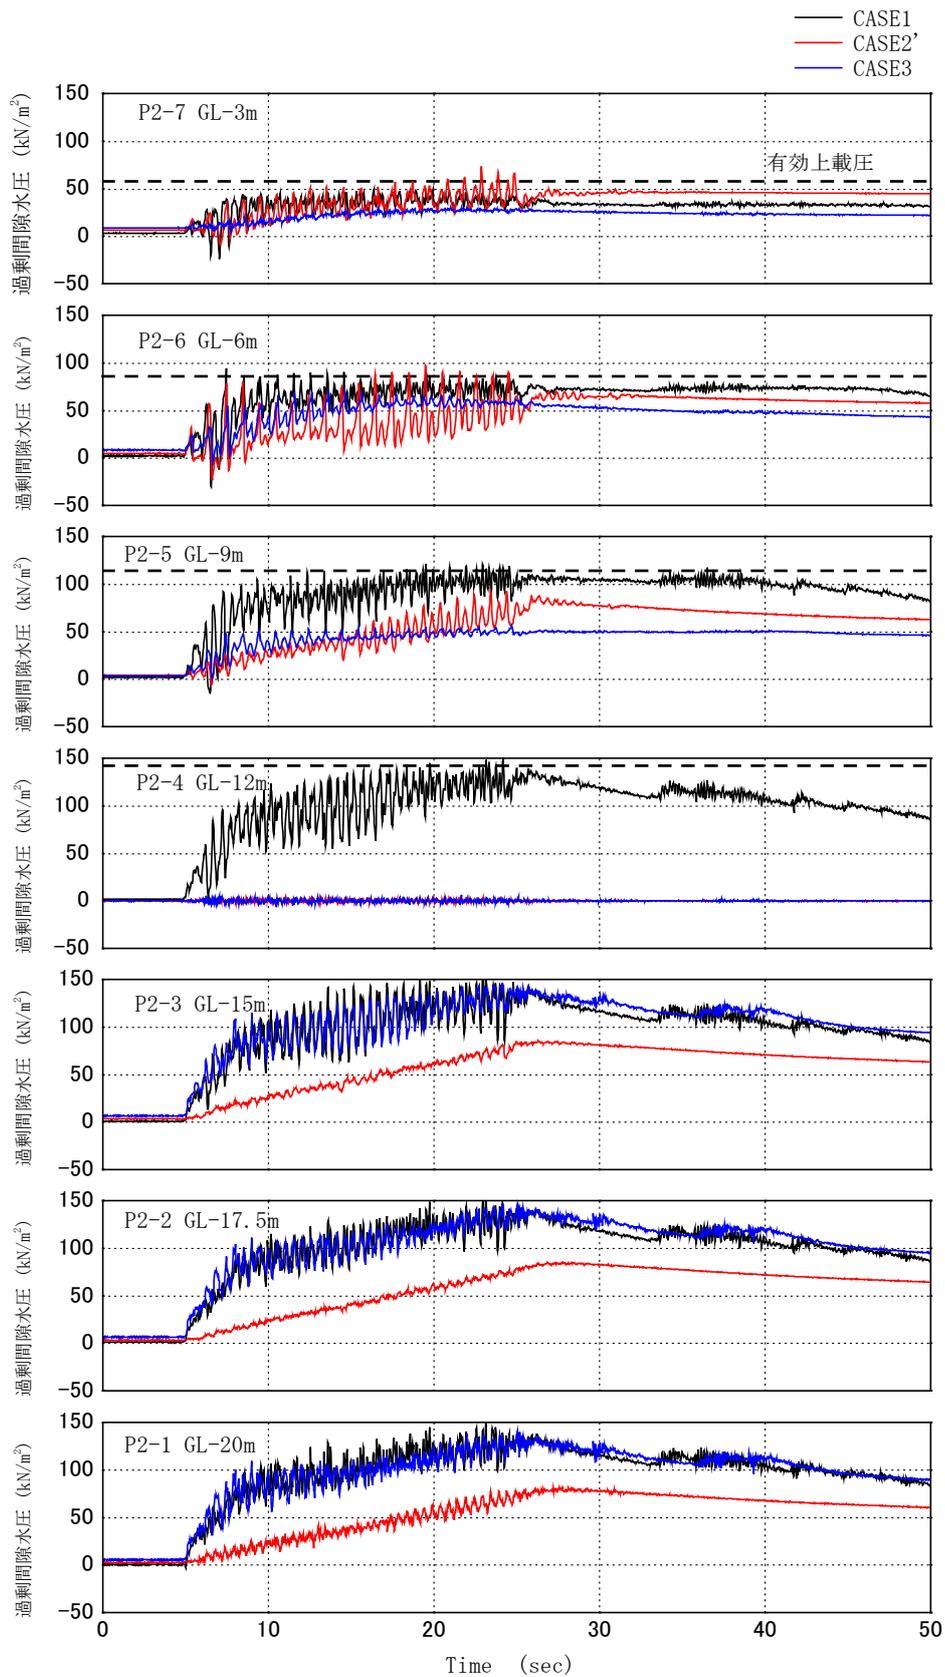
図 3.29 過剰間隙水圧の時刻歴の比較 (CASE1、CASE2'、CASE3) STEP2

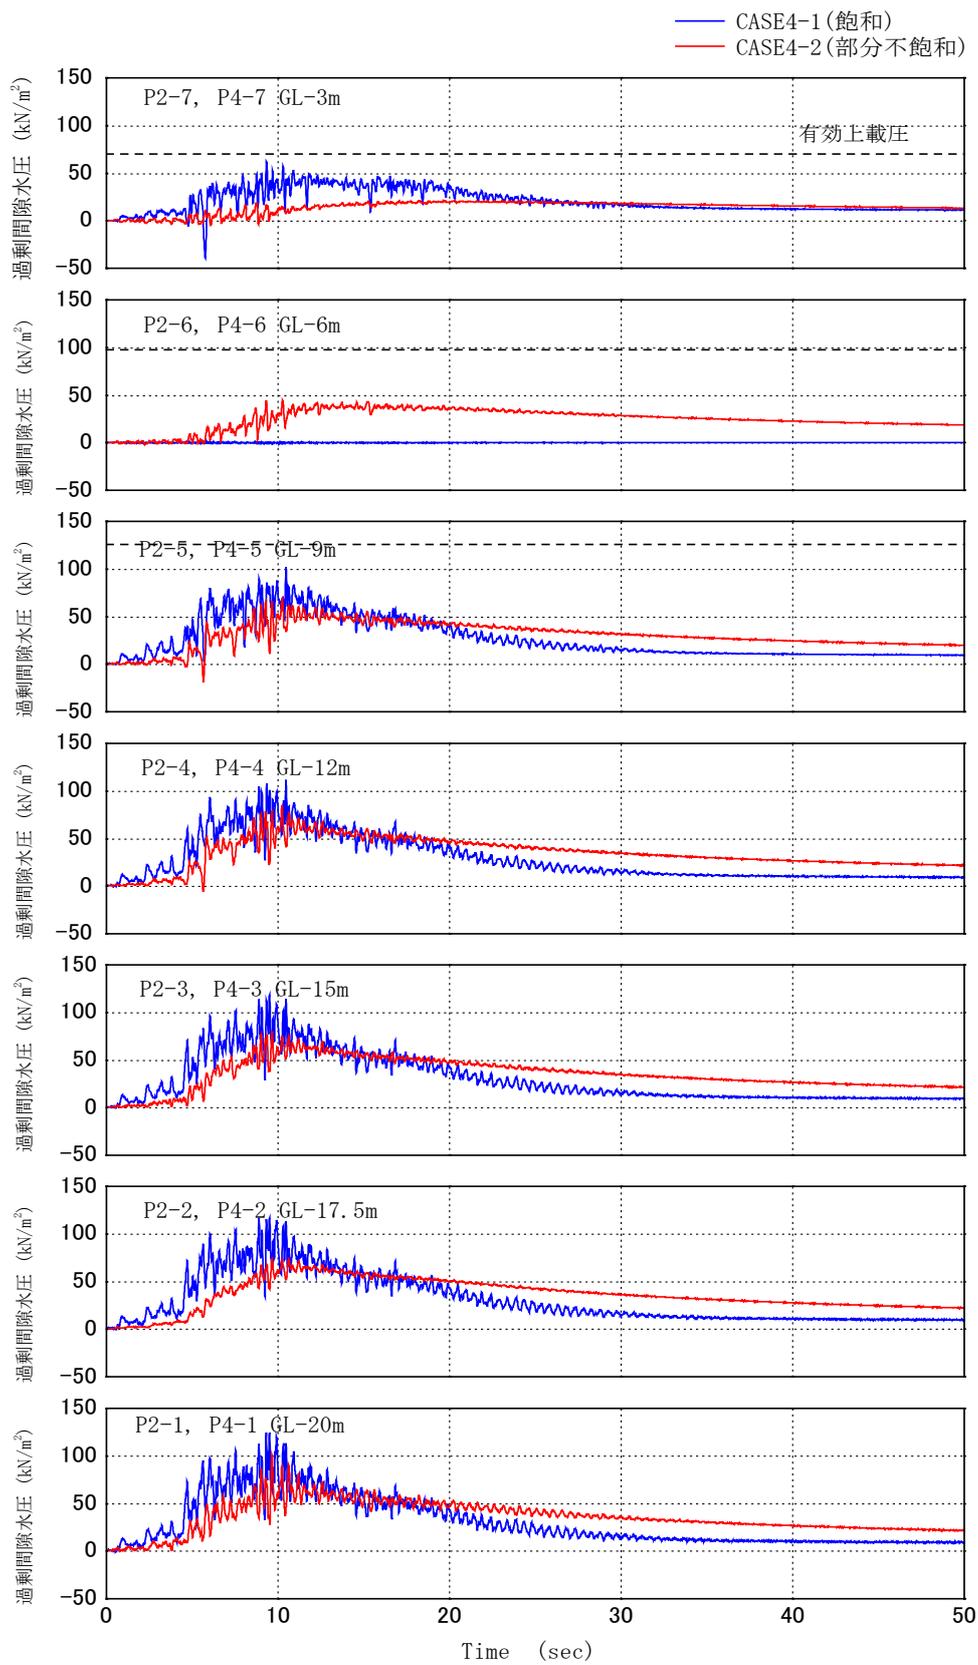
図 3.30 CASE4 STEP1 過剰間隙水圧時刻歴(飽和と部分不飽和の比較)

地震波で加振を実施した CASE4 の過剰間隙水圧時刻歴として、図 3. 30 に STEP1(飽和と部分不飽和の比較)の結果を、図 3. 31 に STEP2(飽和とマイクロバブルの比較)を示す。

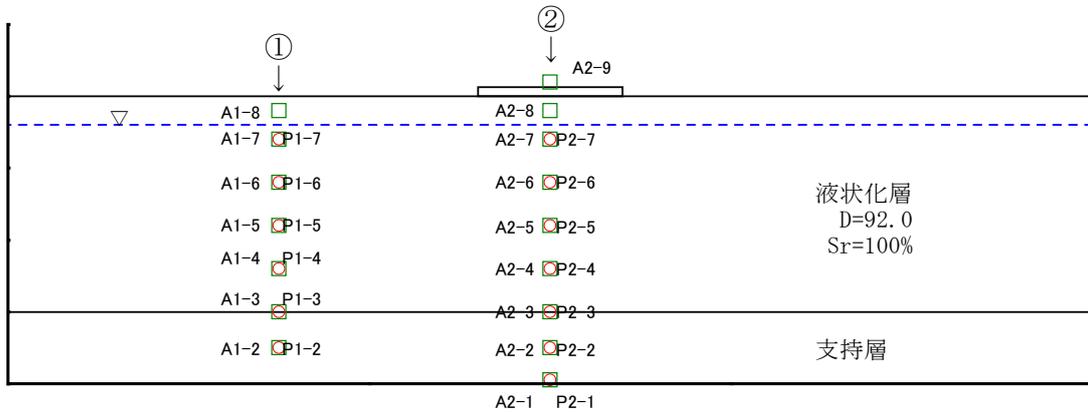
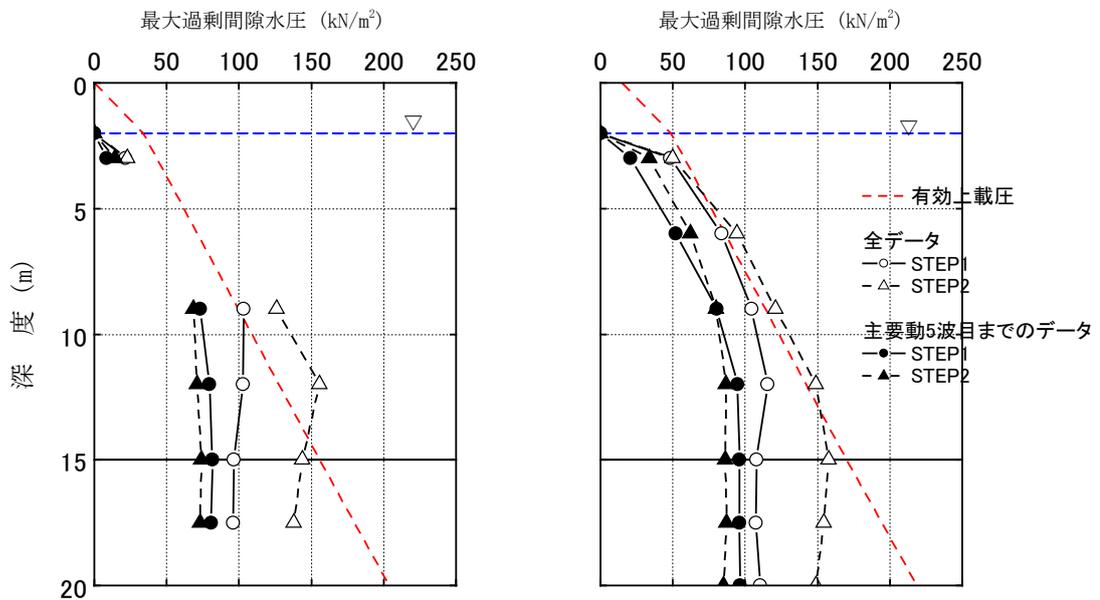
主要動5波目までの最大過剰間隙水圧は、スムージング処理を施したデータより算出。

図 3.32 最大過剰間隙水圧及び最大応答加速度の深度分布

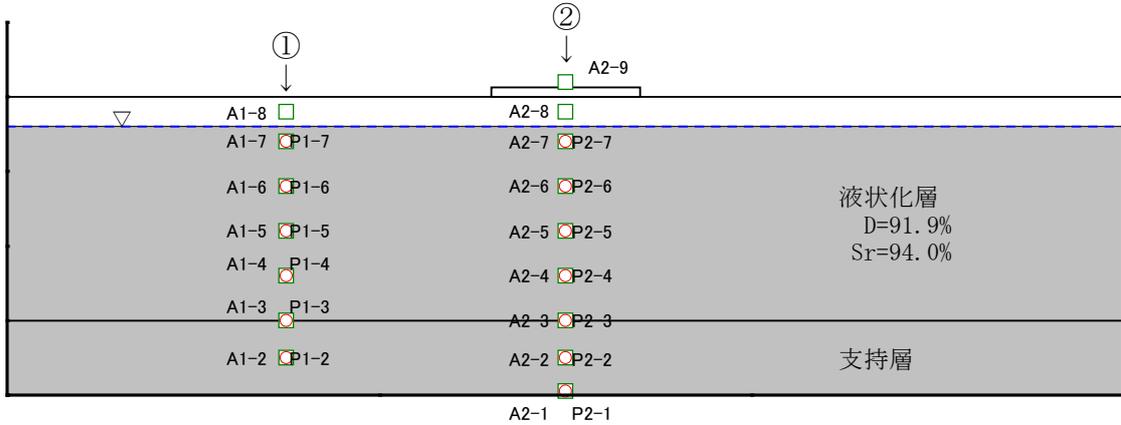
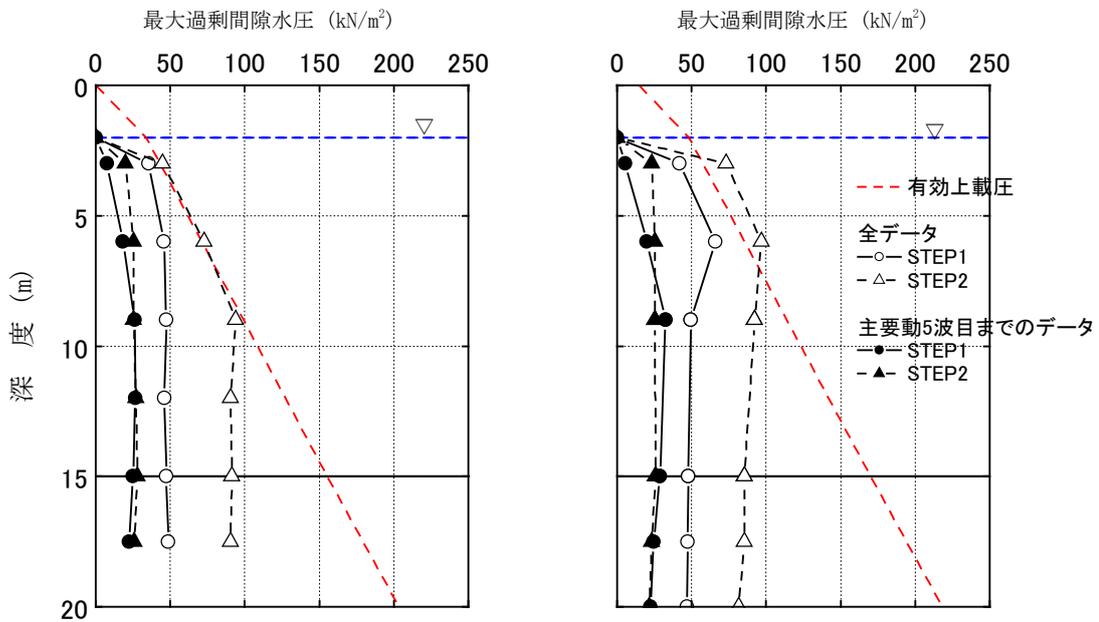
主要動5波目までの最大過剰間隙水圧は、スムージング処理を施したデータより算出。

図 3.33 最大過剰間隙水圧及び最大応答加速度の深度分布

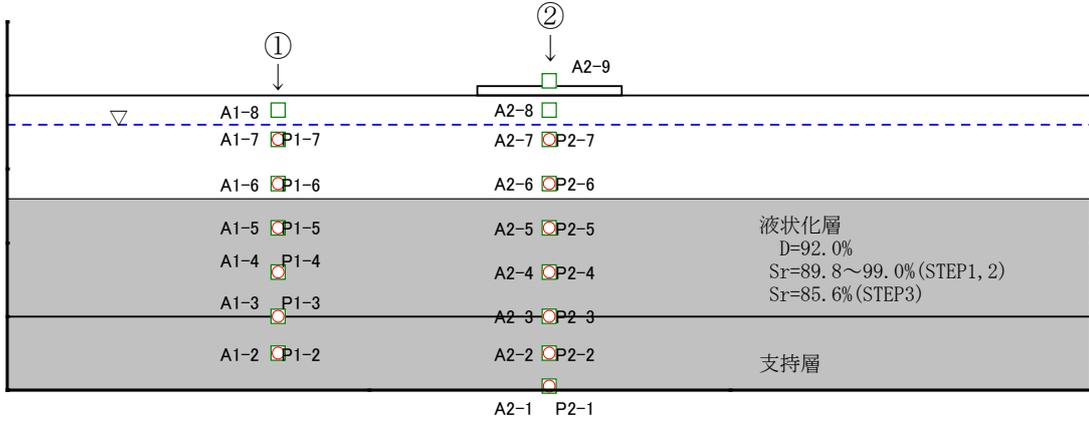
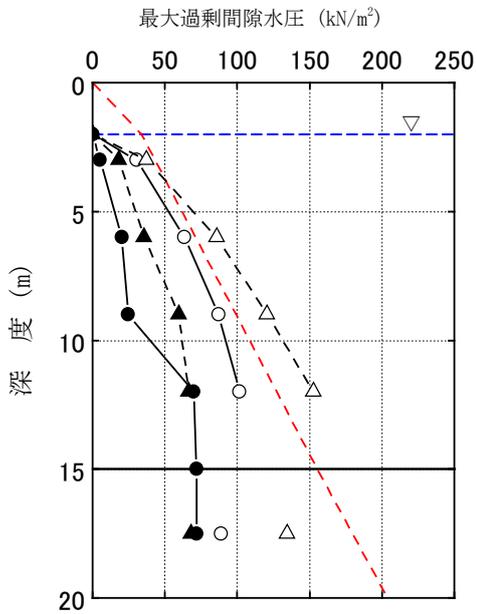
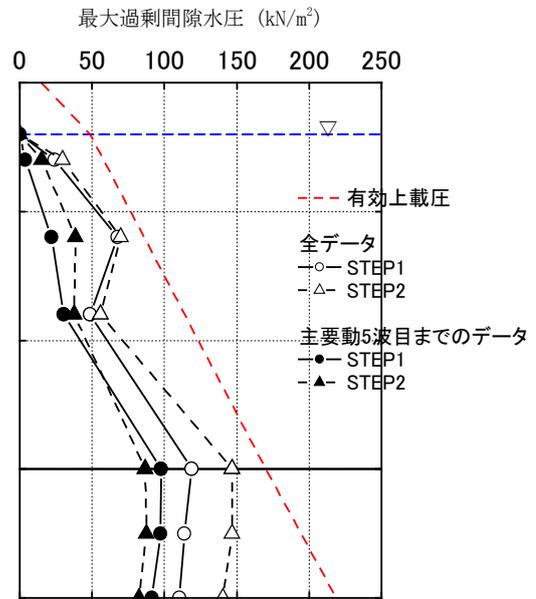
主要動5波目までの最大過剰間隙水圧は、スムージング処理を施したデータより算出。

図 3.34 最大過剰間隙水圧及び最大応答加速度の深度分布

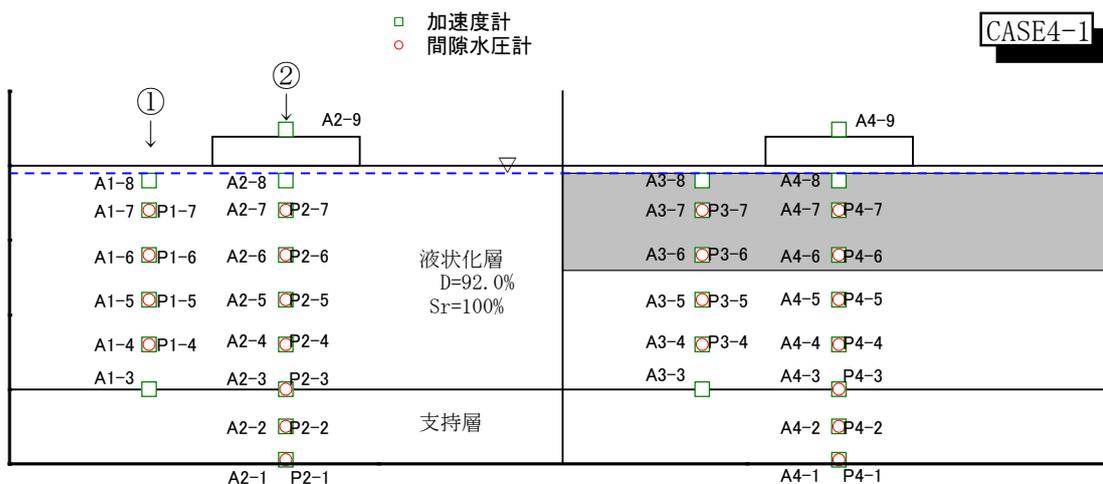
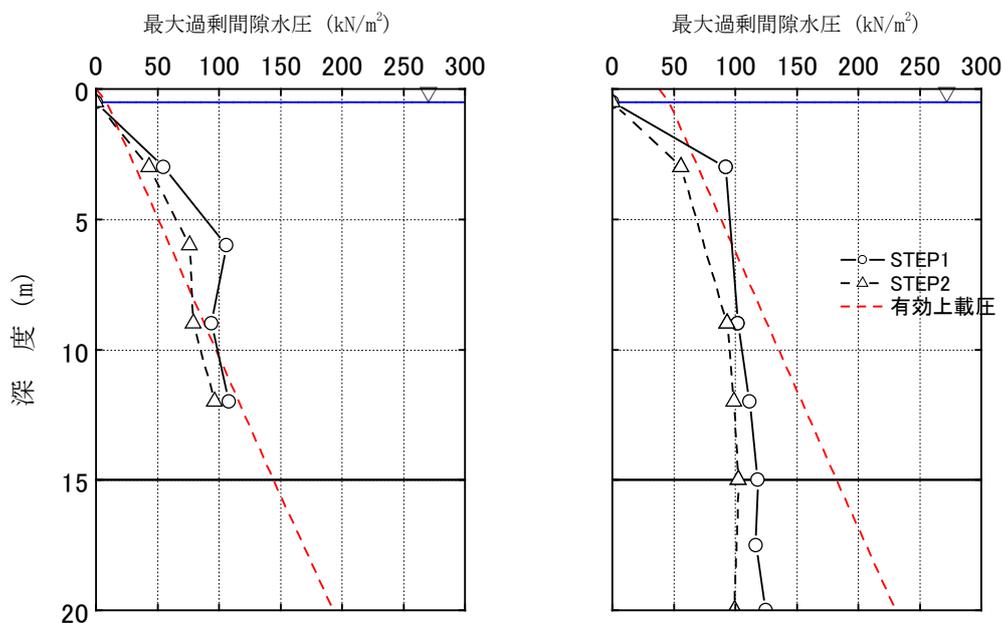
図 3.35 最大過剰間隙水圧及び最大応答加速度の深度分布

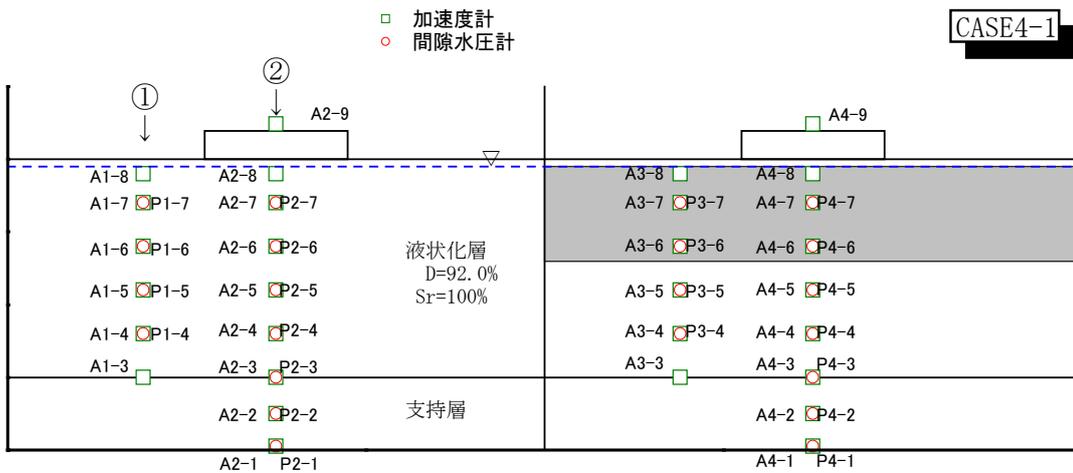
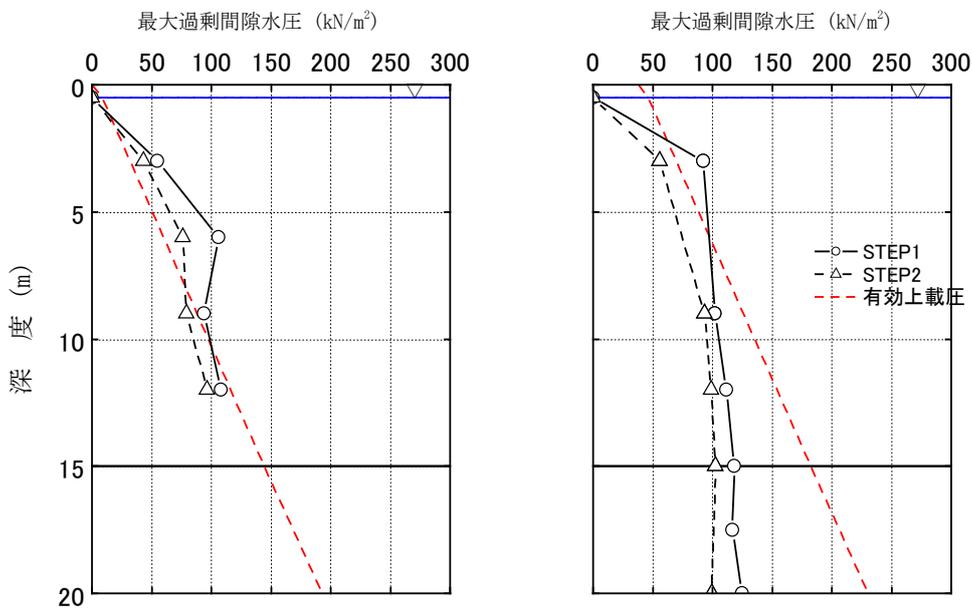
図 3.36 最大過剰間隙水圧及び最大応答加速度の深度分布

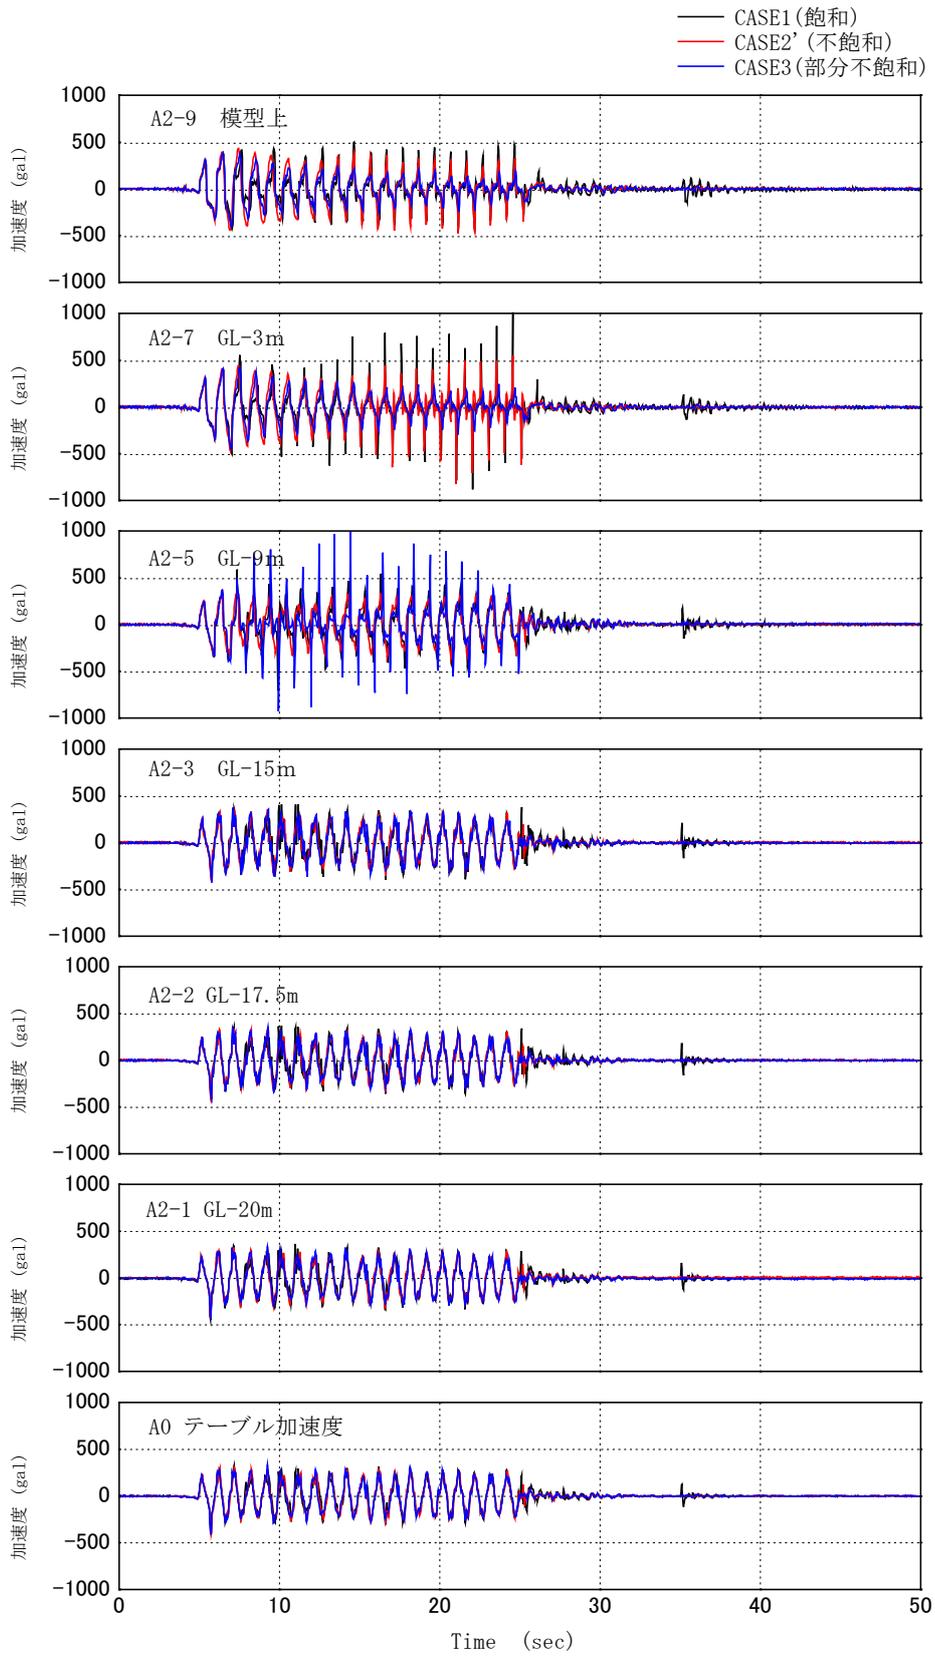
図 3. 37 及び図 3. 38 より、水平加速度は GL-9m において CASE1、CASE3 とともに加振後すぐに急激に上昇し液状化時に見られるスパイク状の波形が現れたが、CASE2 でも加振後半では加速度増加が見られた。地表面の基礎上の加速度は加振直後では 3 ケース共に同様の挙動を示しているが、加振後半では CASE1 と CASE3 の値は CASE2 のそれよりも小さくなっていることが分かる。これは土槽下部が液状化により軟化して土槽上部に振動が伝わらなくなった結果と考えられる。

図 3.37 加速度時刻波形 (CASE1、CASE2'、及び CASE3 の比較) STEP1

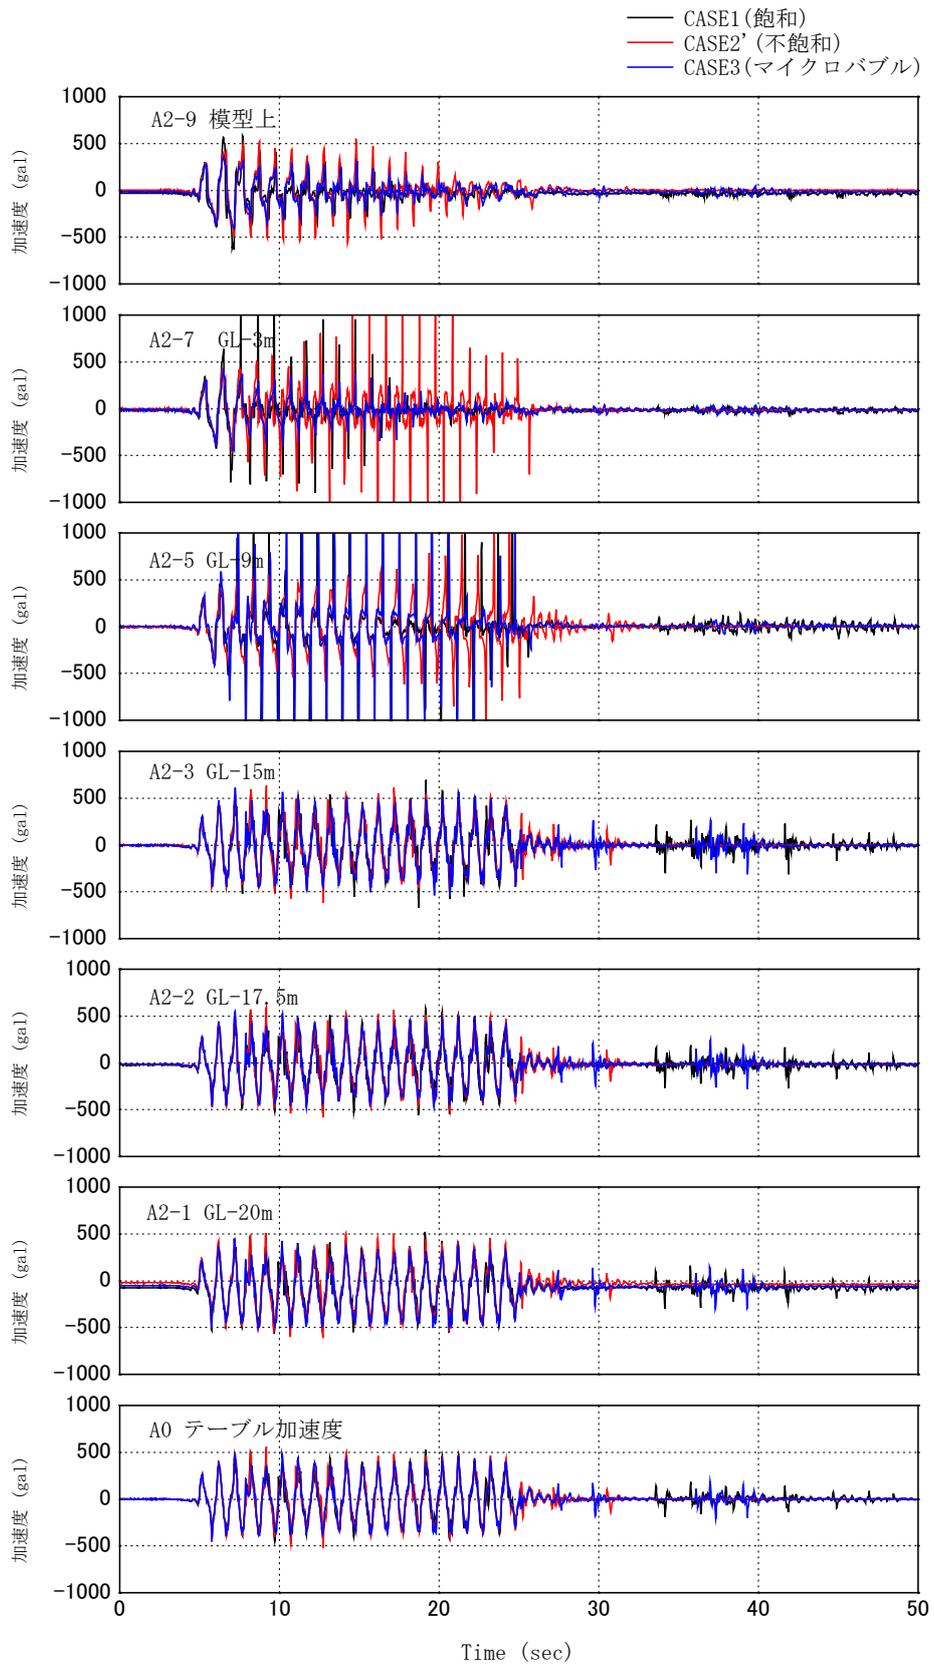
図 3.38 加速度時刻波形 (CASE1、CASE2'、及び CASE3 の比較) STEP2

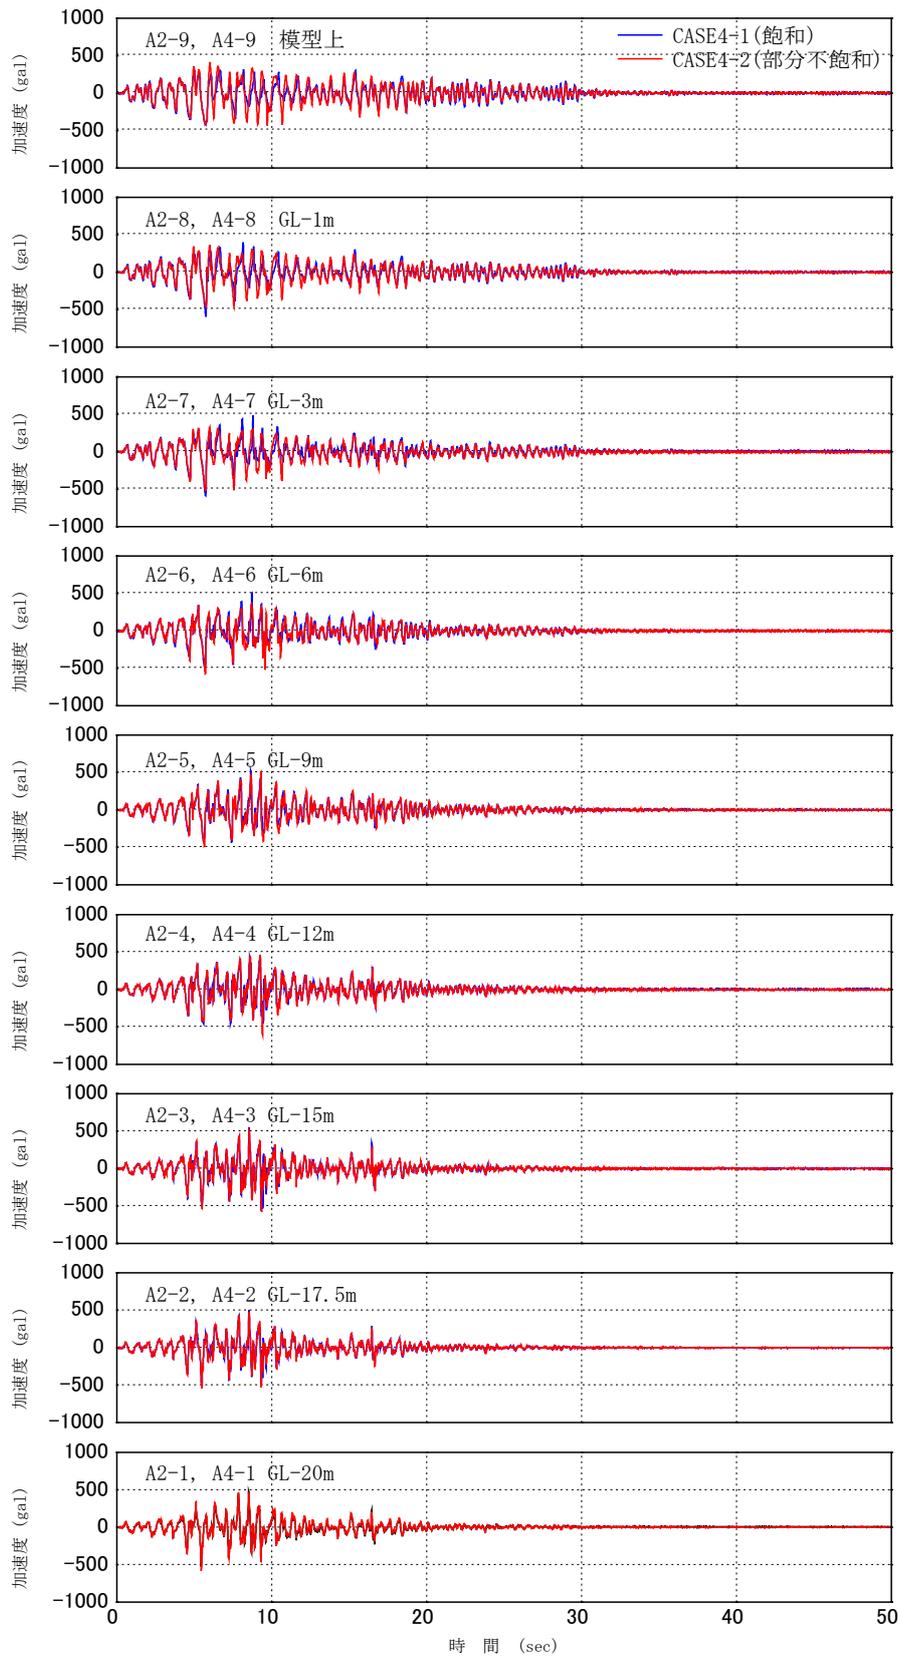
図 3.39 加速度の時刻波形 (CASE4) STEP1 (飽和と部分不飽和の比較)

図 3. 37 及び図 3. 38 に加速度の時刻歴波形 (CASE1、CASE2' 及び CASE3 の比較) を示す。図 3. 39 及び図 3. 40 に加速度の時刻歴波形 (CASE4) を示す。

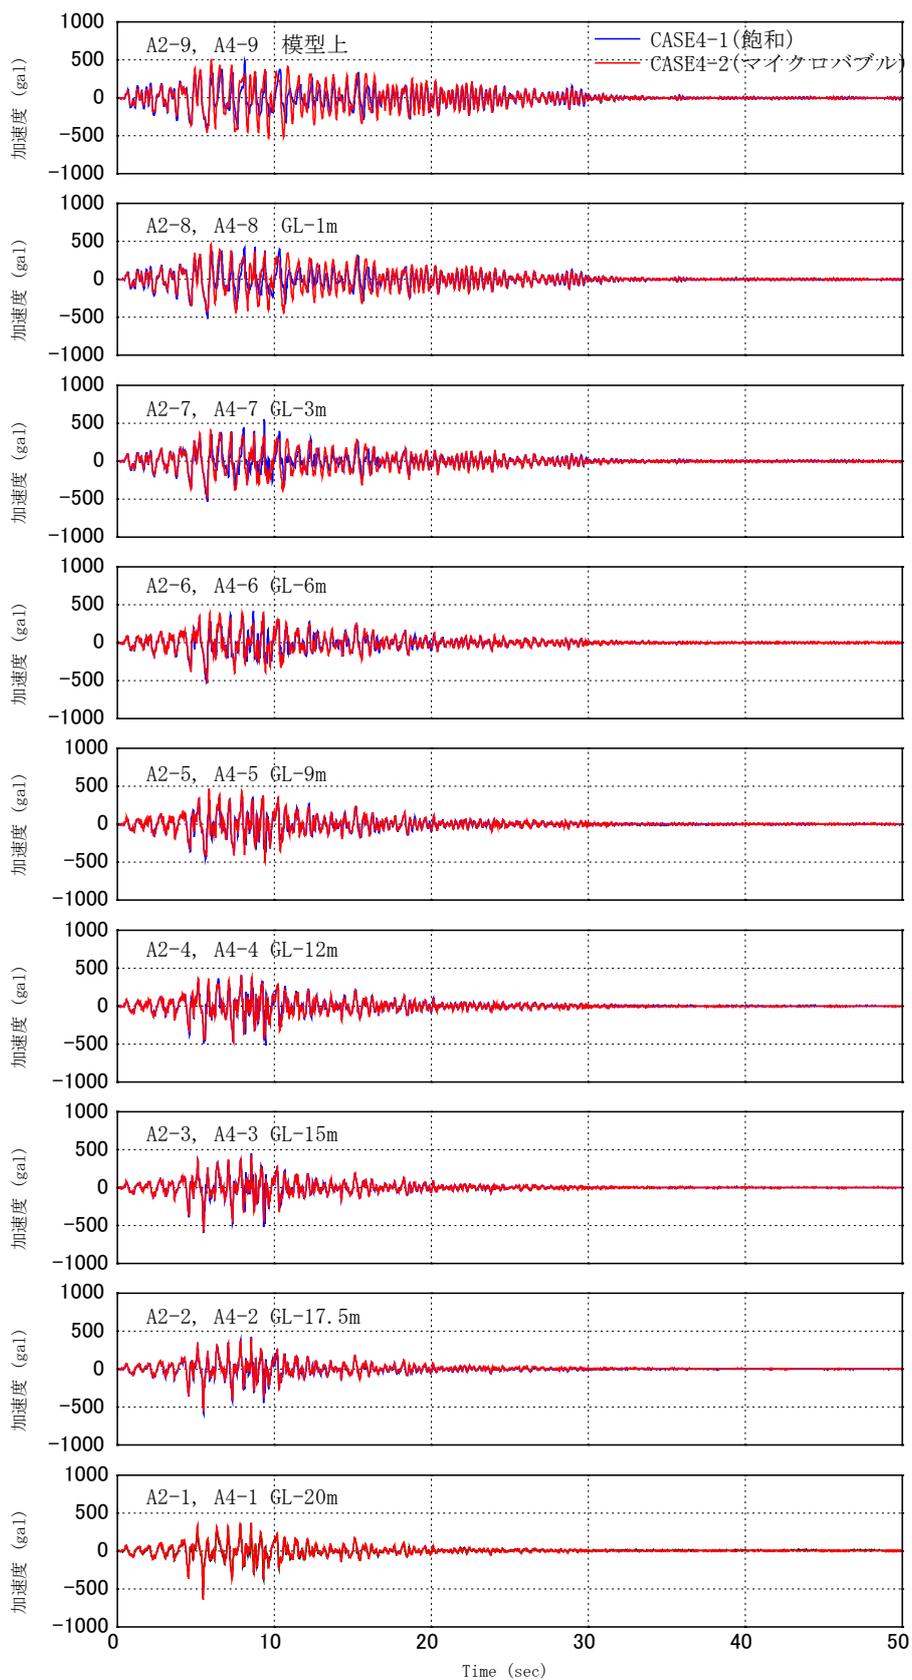
図 3.40 加速度の時刻波形 (CASE4) STEP2 (飽和とマイクロバブルの比較)

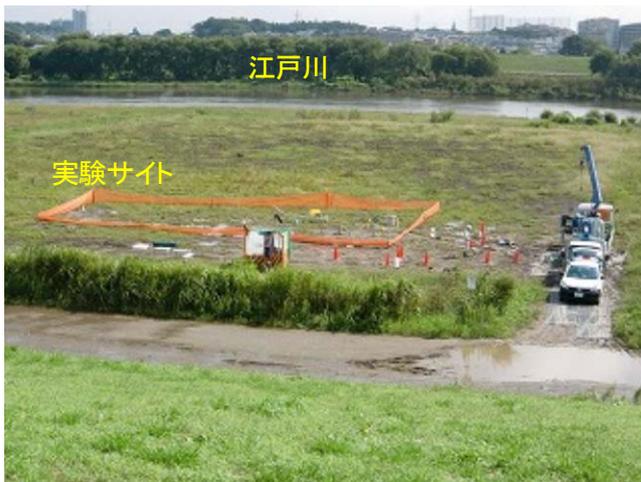
- ・**実験サイト:** 江戸川河川敷（埼玉県三郷市）、深さ GL-4m 付近に N 値≒15 前後の砂層
- ・**注入実験A:** 垂直ボーリング孔で深さ GL-4.35m の位置からマイクロバブル水を注入。この孔から水平距離 0.5m、1.5m、4.0m の地点に可動式 TDR の計測孔を設け、不飽和化の拡がりを測定
- ・**注入実験B:** 住宅に覆われた部分として地表に 6 m 角の四角形を想定し、その周囲からマイクロバブル水を注入して住宅下の不飽和化を測定。実用化工法に向けて、注入には簡易なミニラム孔と角度 60° の斜め孔を使用
- ・**注入空気の耐用性測定:** 注入後 120 日以上の間、飽和度の変化を観測

図 3.41 実験サイトの風景

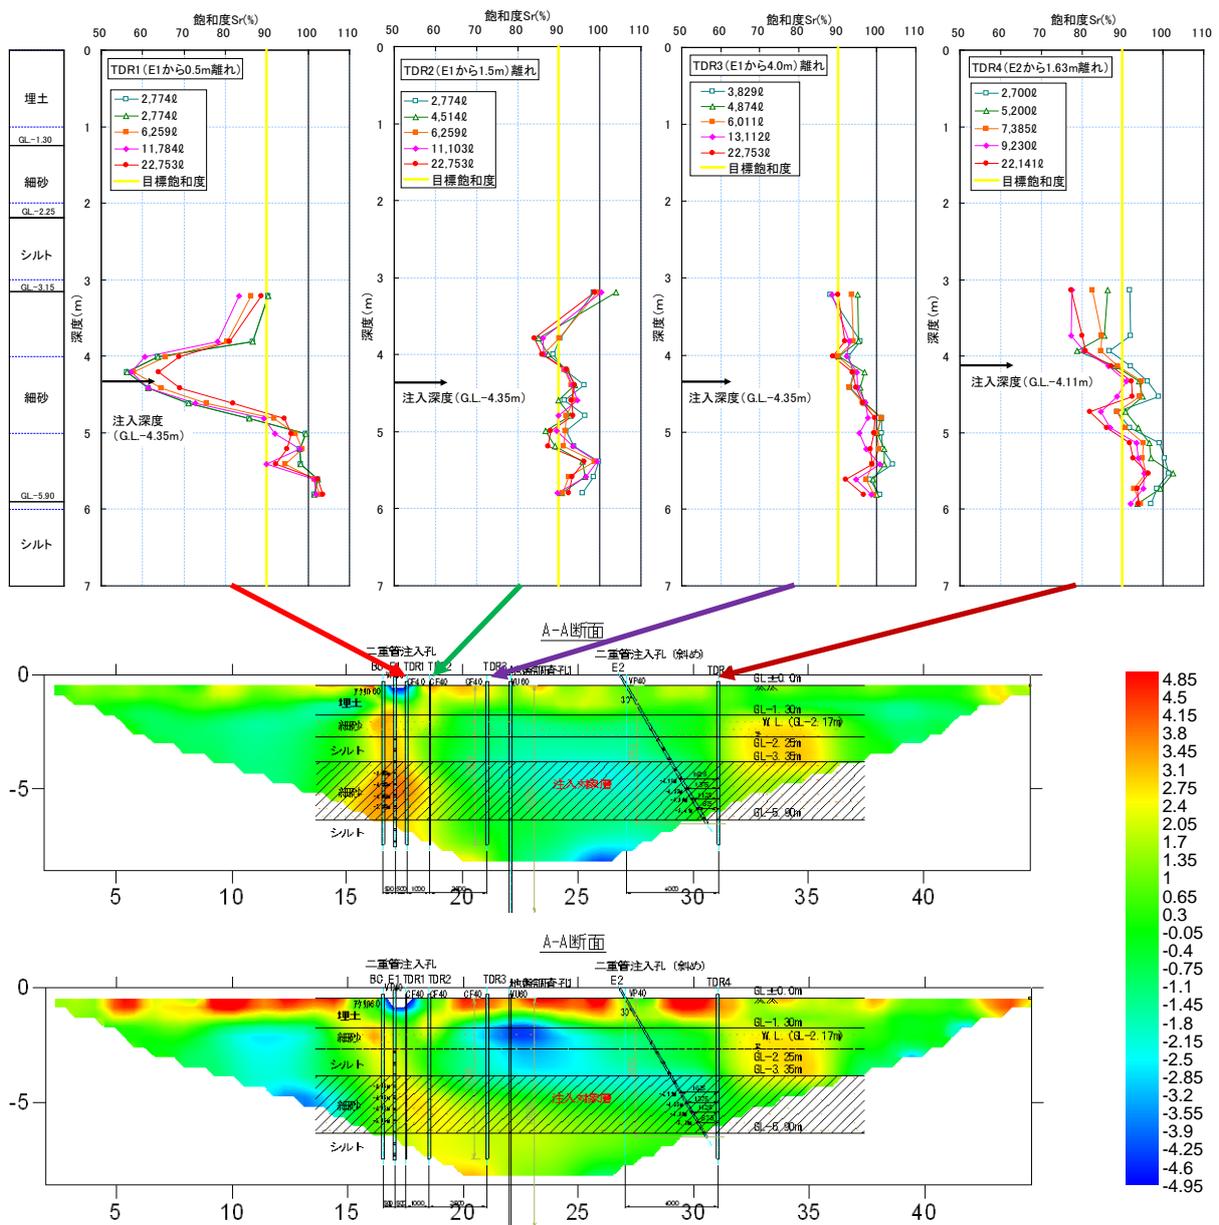
- ①地盤面下の飽和度は、マイクロバブル水の注入開始後速やかに低下し、安定する。実測では、約6 l/分の注入速度でおよそ8時間後には十分安定域に達しており、実用化段階において1～2日の短期間の工期とできる可能性がある。
- ②注入空気の流れは、水平方向には1.5m程度が限界。垂直方向には注入深度より上方向に動き、下方向の飽和度低下には余り寄与しない。
- ③残留空気の耐用性については、飽和度が注入停止直後に数パーセント上昇し、その後はほぼ横ばいとなる傾向がみられた。

図 3.45(上) マイクロバブル水注入による飽和度の変化（断面深さ方向、注入量別）

図 3.46(下) 比抵抗測定による地盤内の空気の分布（上は注入初日、下は2日目）
