V. 宅地技術部門

V-1. 「宅地技術部門」の研究内容と研究成果の概要

V-2. 既存造成宅地擁壁の耐久性実態調査

V-3. 住宅が建ったまま行える宅地地盤の液状化対策技術の開発

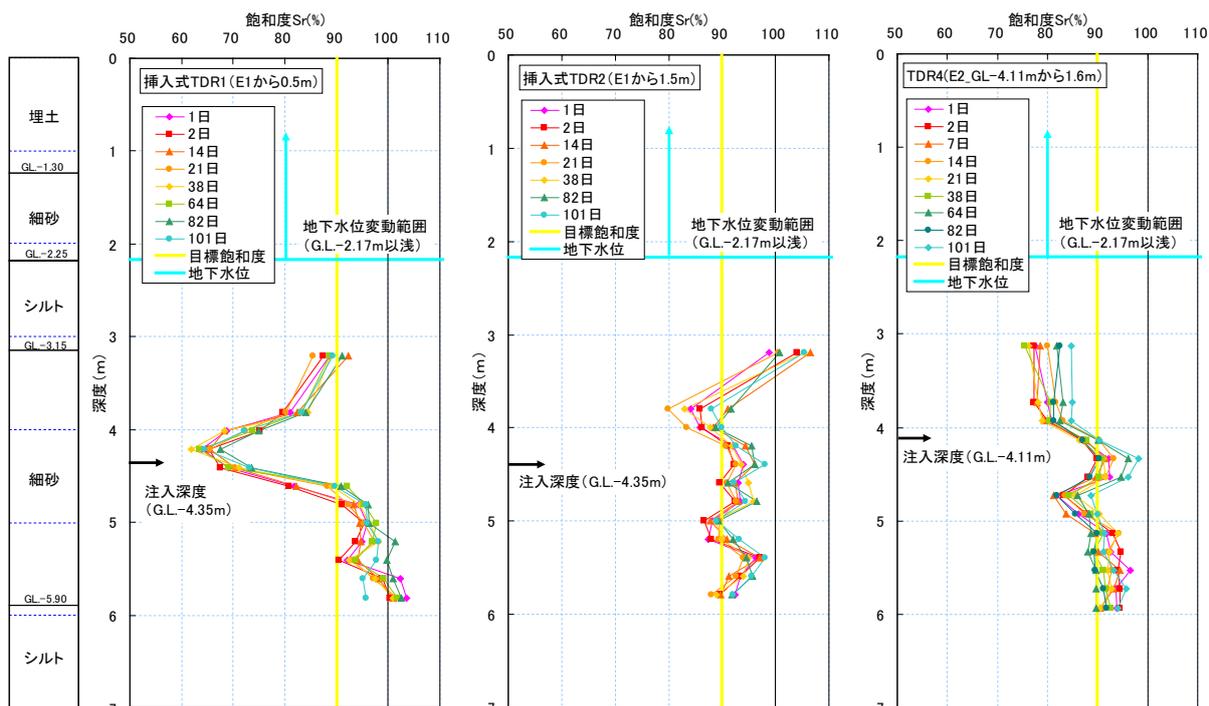
図 3.47 飽和度の時系列変化（可動式 TDR 計による断面深さ方向、注入後経過日数別）

- ①地盤面下の飽和度は、マイクロバブル水の注入開始後速やかに低下し、安定する。実測では、約6 l/分の注入速度でおよそ8時間後には十分安定域に達しており、実用化段階において1～2日の短期間の工期とできる可能性がある。
- ②注入空気の流れは、水平方向には1.5m程度が限界。垂直方向には注入深度より上方向に動き、下方向の飽和度低下には余り寄与しない。
- ③残留空気の耐用性については、飽和度が注入停止直後に数パーセント上昇し、その後はほぼ横ばいとなる傾向がみられた。

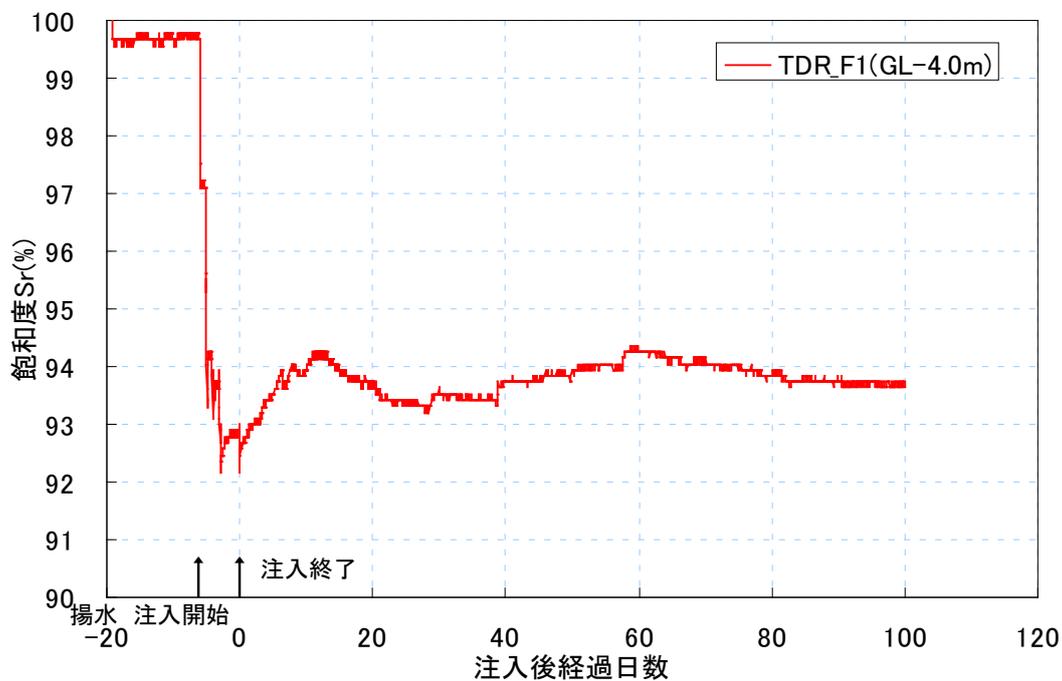
図 3.48 飽和度の時系列変化（埋込み固定式 TDR 計）

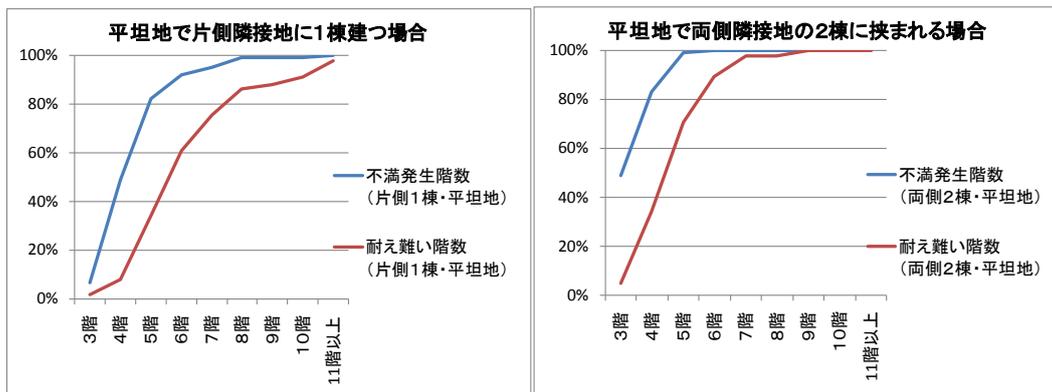
図 4.2.3 低層独立住宅の自宅の隣地に建つマンションの階数に対する心理影響(隣棟距離5m)

この実験は現在継続中であるが、これまでの取得データから、例えば、低層独立住宅の両側の敷地が共同住宅に建て替わるとした場合、隣接地が5階建てになると被験者のほぼ全員が明らかな不満を感じ、約6割の者が耐え難いとの回答し、隣接地が3階建ての場合に比べて住宅価格が1,000万円以上減ると回答した者が約7割に達するといったデータが得られている。

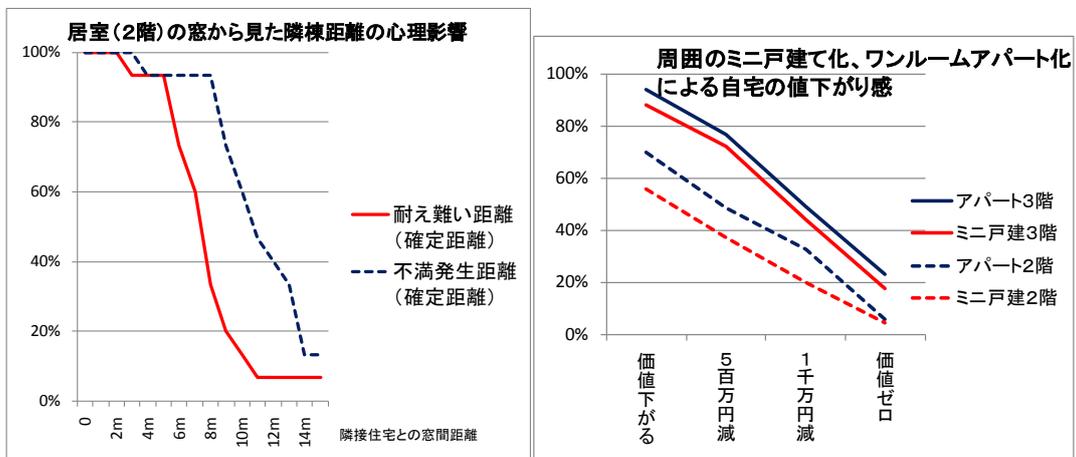
図 4.4 隣接住宅の窓に対する感覚と隣棟距離 図 4.5 向かい敷地の変化が及ぼす住宅価値への影響

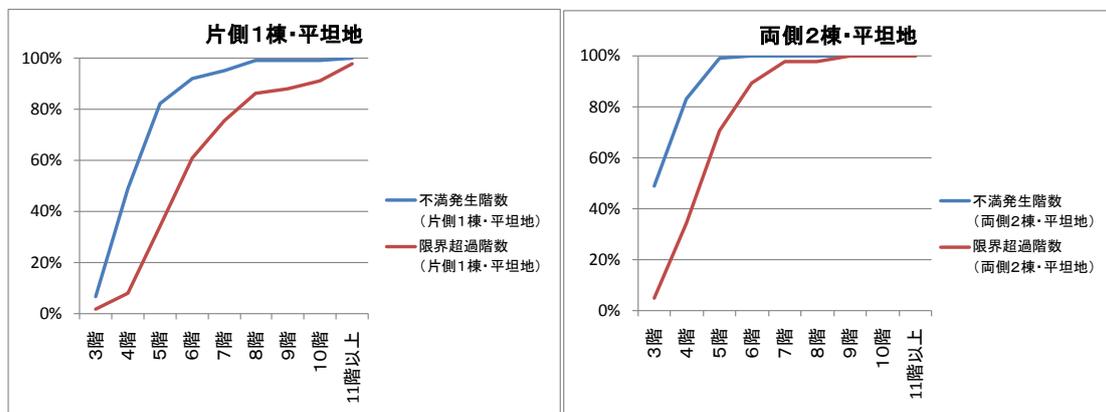
図 4.44 高低差のない平坦な土地の場合

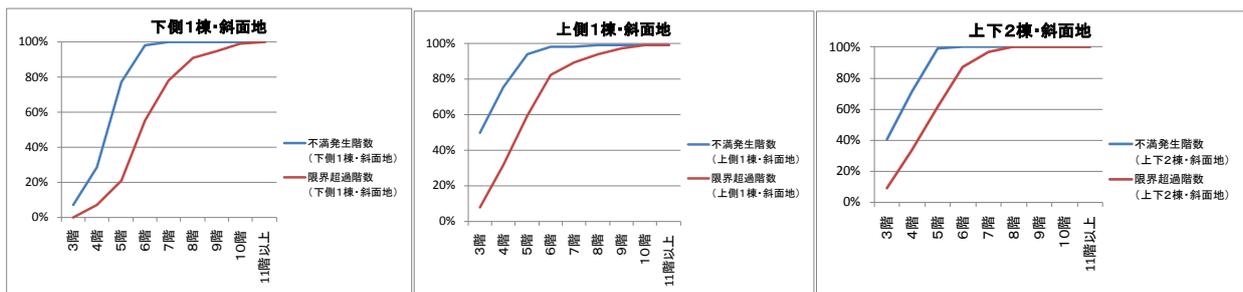
斜面地のひな壇型敷地においても、ほぼ同じ結果となった。

図 4.45 斜面地のひな壇状宅地の場合 (敷地間の高低差=約 2m)

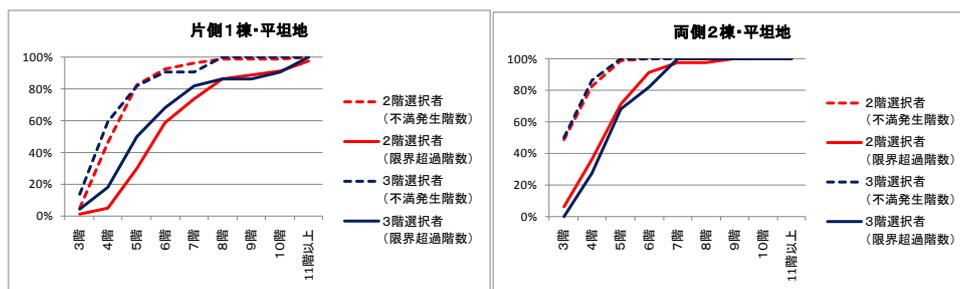
また、回答分布は、自宅を2階建てで選択者と3階建てで選択者の間で、ほとんど違いが見られなかった。

図 4.46 2階建ての自宅を選択した者と3階建てを選択した者の違い

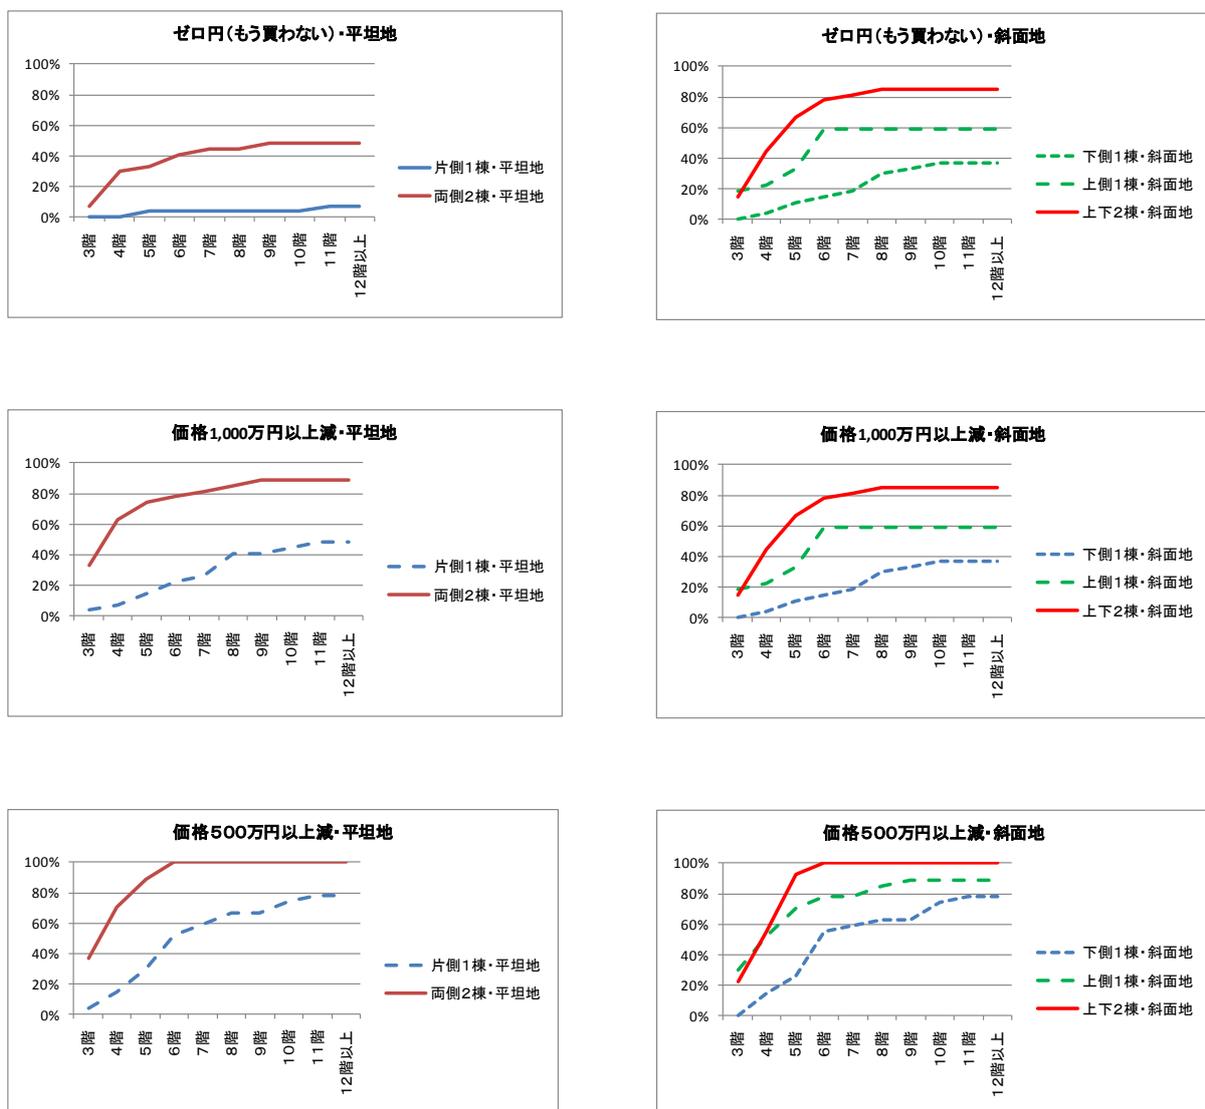
その結果、高低差のない平坦な土地の場合、価格が1,000万円以上の減となる回答者が、片側隣接地に1棟のみ高層化の場合には8階建てでようやく4割を超えたが、両側隣接地の2棟に挟まれる場合には4階建てで既に6割を超えた。

また、無価値(もう買わない)とする回答は、平坦地の場合に両側6階建てで約4割であったが、斜面地の場合には約8割に達した。

図 4.47 2階建ての自宅を選択した者と3階建てを選択した者の違い

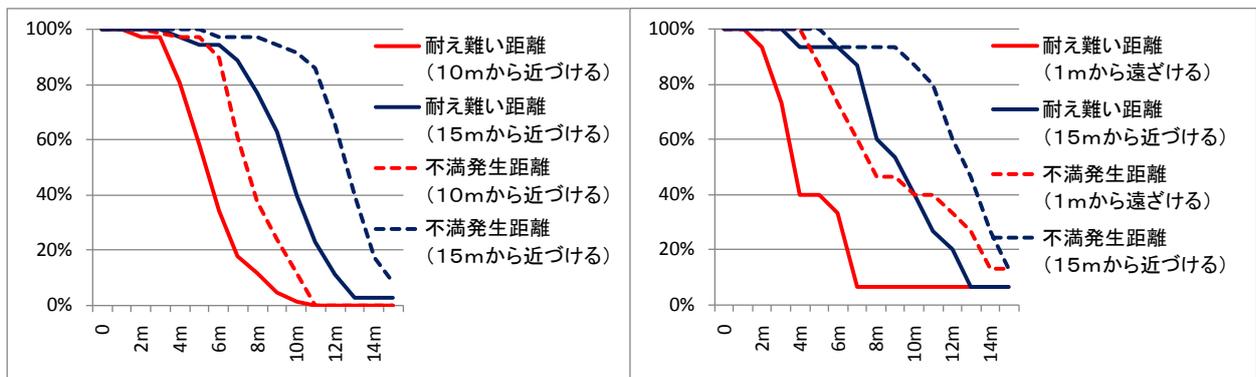
実験は、最初にVR画像を動かして、隣接住宅が遠くにある状態から近くにある状態までの一連の変化をあらかじめ見てもらった後に、質問を開始する方法をとった。しかしながら、被験者の回答を分析してみると、初期状態(画像を動かす最初の景色)によって、回答する距離に違いが出るのが判明した。そこで、同一の被験者に対して、まず、非常に近い距離(窓間隔=1m)から隣接住棟を遠ざける方法と、十分に離れた距離(窓間隔=15m)から隣接住棟を近づける方法の2つのやり方で回答してもらい、回答距離に違いがあることを指摘した上で、さらに隣接住棟を動かしながら距離を確定してもらう方法をとることにした。

図 4.48 実験方法による回答傾向の違い

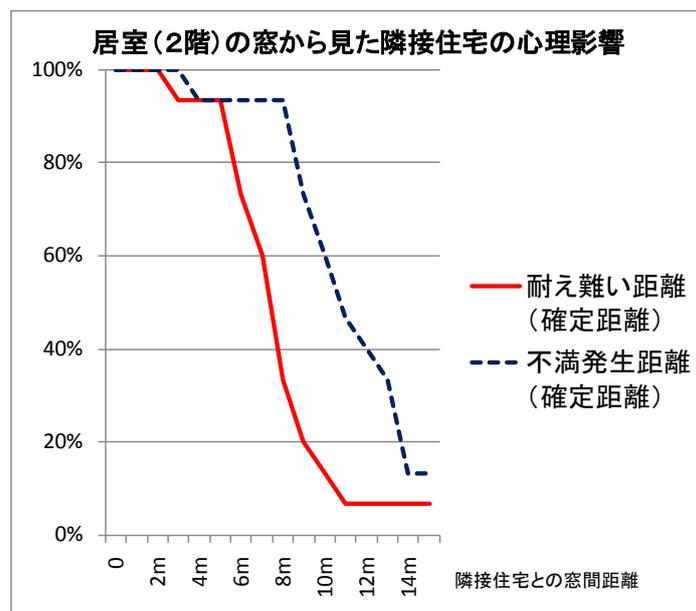
その結果、窓間距離が8mで9割以上の者が「明らかな不満」を感じ、5mで9割以上の者が「耐え難い」と感じるという結果を得た。

図 4.49 回答距離を3段階で確定する方法による結果

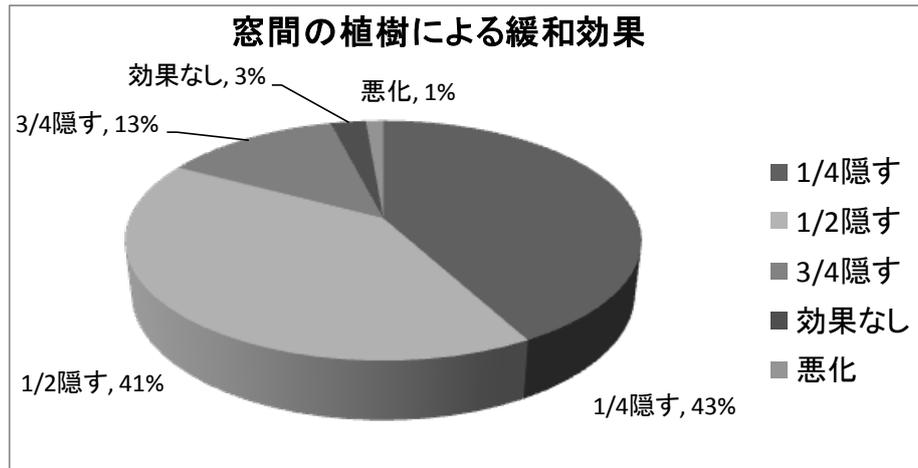
その結果、植樹により相手方住戸の主たる窓の一部を覆い隠す方法については、窓面積の2分の1程度が覆われると8割以上の者が「効果あり」と回答した。一方、雁行化については、角度を30度まで振ると6割以上の者が「効果あり」と回答したが、わずかだが逆に悪化したと回答した者もあった。

図 4.50 窓間の植樹による緩和効果

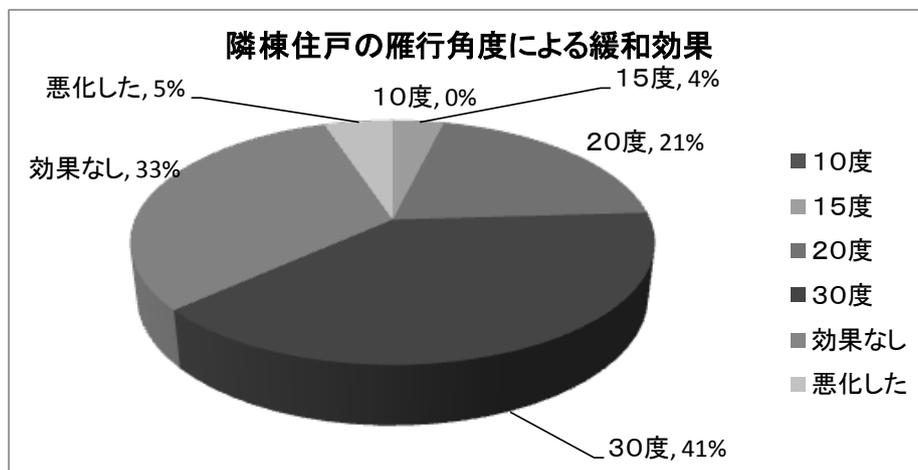
図 4.51 隣接住戸の雁行角度による緩和効果

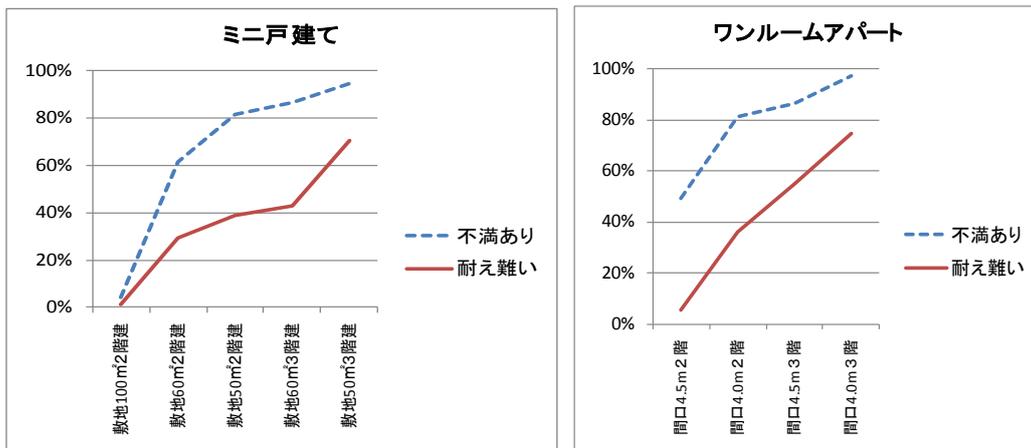
結果をみると、「不満の発生」については、2階建てでは敷地50㎡のミニ戸建て及び間口4.0mのアパートの場合に8割超の被験者が不満と回答し、3階建てではいずれも不満がほぼ9割に達したが、「耐え難い」の回答は3階建てかつ最も規模の小さいケースのみ約7割となった。なお、向かいの3階化に対し、自宅を2階建てから3階建てに変えると「改善された」と回答した者の割合は、3分の2であった。

値下がり感では、「再値付けで価格を下げた」者が3階ミニ戸建てと3階アパートのいずれも約9割に達し、2階アパートで約7割、2階ミニ戸建てで過半となったことから、住宅価値低減の影響があることが示された。ただし、「ゼロ円」(住むに値しない)とした者は1~2割程度に止まった。

図 4.52 自宅周囲の状況変化に関する心理影響
