## Ⅲ. 4 公営住宅における外壁等の維持管理手法

### Ⅲ. 4. 1 外壁の効率的な維持管理の考え方

### 3) 外壁の補修工法に関する技術解説

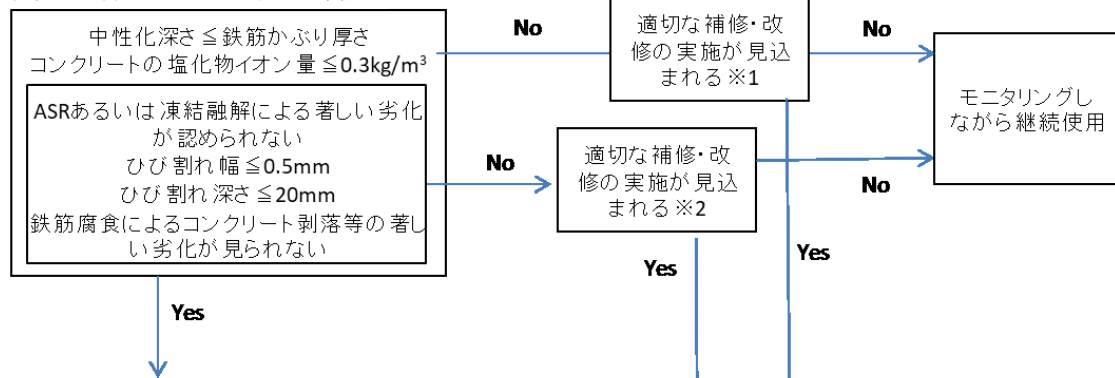
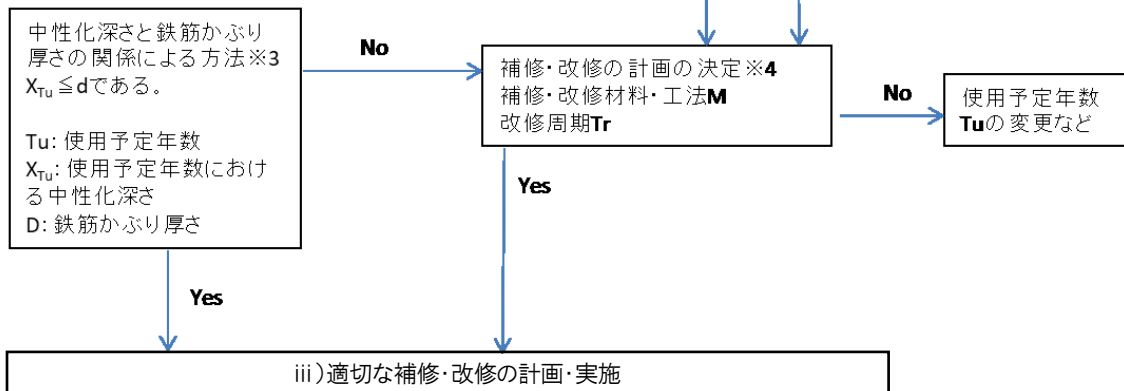
図Ⅲ.4.1 RC 造公営住宅の主要構造部の長期使用に向けた材料に係る確認項目及び対策に関する全体フロー図

図Ⅲ.4.1 に RC 公営住宅の主要構造部の耐久性評価に向けた、材料劣化に係る確認項目及び対策に関する体系フローを示す。

特に材料の耐久性の確保という点からは、i) 現在の材料劣化に関わる事項、を確認し、条件が満たされれば、ii) 使用可能な期間の目安を算出・確認する。また、i) または ii) の条件が満たされなければ、iii) 適切な補修・改修を計画・実施を行うことになる。

i) 現在の材料劣化に関わる事項の確認

ii) 使用可能な期間の目安の算出・確認

- ※1 例えば、コンクリートの含水率が低く保たれている場合には鉄筋腐食の進行が遅くなるといった研究報告もあることから、適切な仕上げを施し、またひび割れや屋上などからの雨水の侵入などを防ぐ措置を行うなどが考えられる。
- ※2 本報告書 表Ⅲ. 4. 6 「外壁の補修工法に関する技術解説資料」および国土交通省大臣官房官庁営繕部監修「建築改修工事監理指針」を参照するとよい。
- ※3 算出方法は本項 (2) ii) を参照する。簡易的に確認する場合には表Ⅲ. 4. 1. 2 「中酸化深さと鉄筋かぶり厚さとの関係から算出する躯体使用年数の目安」などが参考とできる。
- ※4 補修・改修の効果の期間については、信頼できる資料や実験等を通じて確認し、適切な改修周期や点検・診断周期を設ける。

図Ⅲ.4.1 で示した、i) 現在の材料劣化に関わる事項の確認、ii) 使用可能な期間の目安の算出・確認、iii) 適切な補修・改修の計画・実施、を行う方法や考え方について、以下で具体的に解説する。

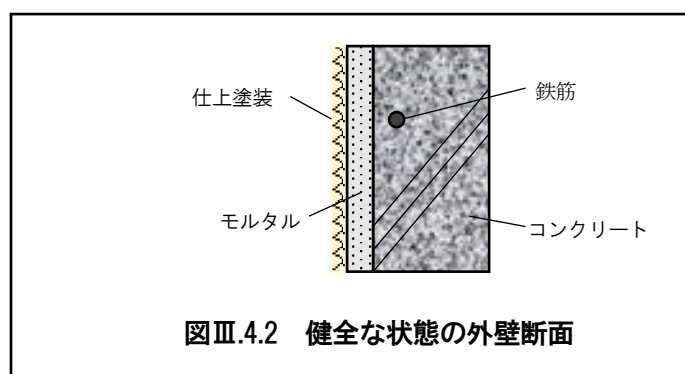
図Ⅲ.4.2 健全な状態の外壁断面

なお、資料の説明図は鉄筋コンクリート造建物の外壁断面を表しており、建物外壁が健全な状態（図Ⅲ.4.2）から建物に生じる劣化をイメージ化して示した。

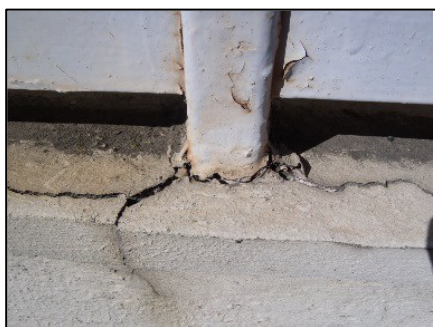
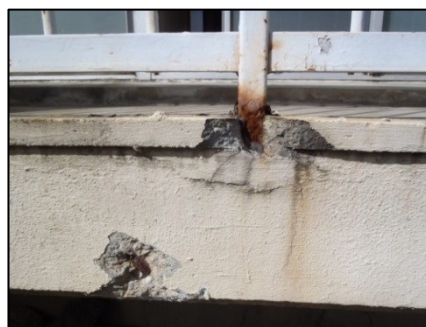
写真Ⅲ.4.1 (左・右) 鋼製手すり支柱の付け根のひび割れや欠損

- ① 不具合の発生とその箇所は立地地域に関係なく共通している。バルコニーや外廊下の金属製手すりの支柱付け根部分（写真Ⅲ.4.1）及び庇の鼻先（写真Ⅲ.4.2）のひび割れや欠損、バルコニー等の上げ裏天井（写真Ⅲ.4.3）にひび割れや浮き、あるいは一部に欠損が発生している。
- ② 調査した建設年代の建物の手すりは鋼材が多く、コンクリートの埋め込み箇所周辺の塗装の剥離した箇所には錆が確認される。
- ③ アルミニウム製の手すり付け根にはシーリング材（写真Ⅲ.4.4）が施工されているが、被着体からの剥がれやシーリング材にひび割れが生じている。

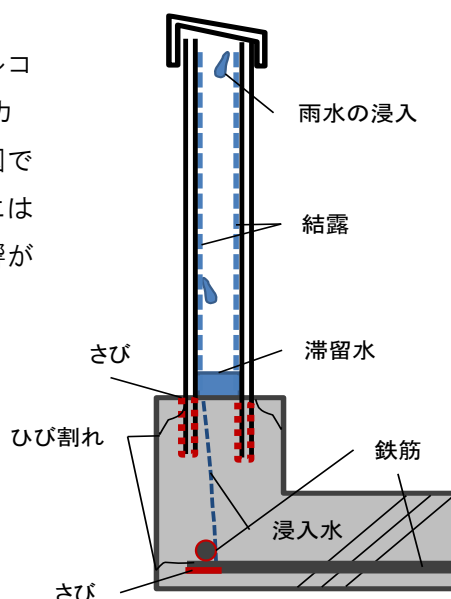
図Ⅲ.4.4 手すり付け根等の不具合発生のメカニズムの考察（概略）

この工法では、手すり付け根及びバルコニー見つけ面と鼻先の不具合発生のメカニズムの一例として、図Ⅲ.4.4 に概略図で示したようなことが考えられ、具体的には次の(1)、(2)の水の浸入による影響が考えられる。

- ・金属製手すり付け根周辺のコンクリートには、材料の伸縮挙動の違いからひび割れが入りやすい。このひび割れ部分からコンクリート内部に雨水が浸入することが考えられる。

以上のような経路でコンクリート内部へ水が浸入し、金属製手すりの埋め込み部や鉄筋が水や酸素等と反応し錆が生じると考えられる。このため適切な時期に修繕等対策を行わなかった場合には金属部分の錆が膨張し、さらにひび割れ幅が大きくなることでコンクリートの浮きや欠損につながるものと考えられる。

補修・改善を行う場合には不具合の発生原因をふまえ適切に滞留水を排水し、水に長期間ふれない仕様にすることや、コンクリートにひび割れを入らないよう修繕し水の浸入を防ぐ処置が重要となる。

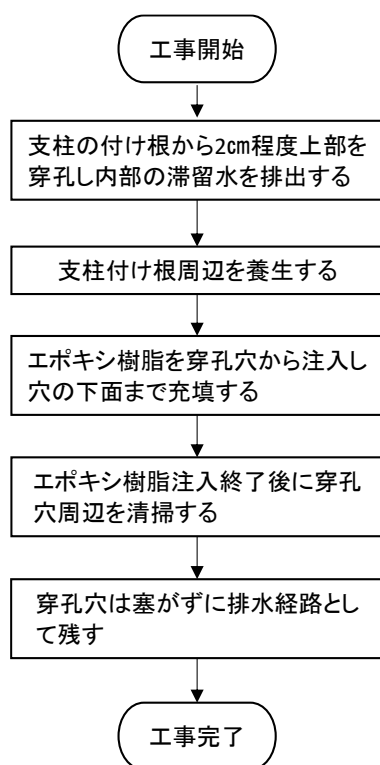
図Ⅲ.4.5 予防的修繕（資料No.1）の施工フロー

資料No.1～資料No.7の修繕工事事例に該当する簡略化した施工フローを図Ⅲ.4.5～図Ⅲ.4.8に示す。

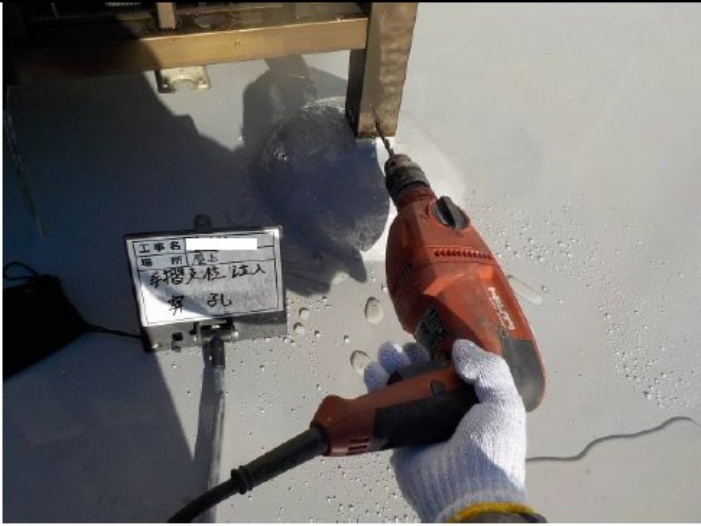
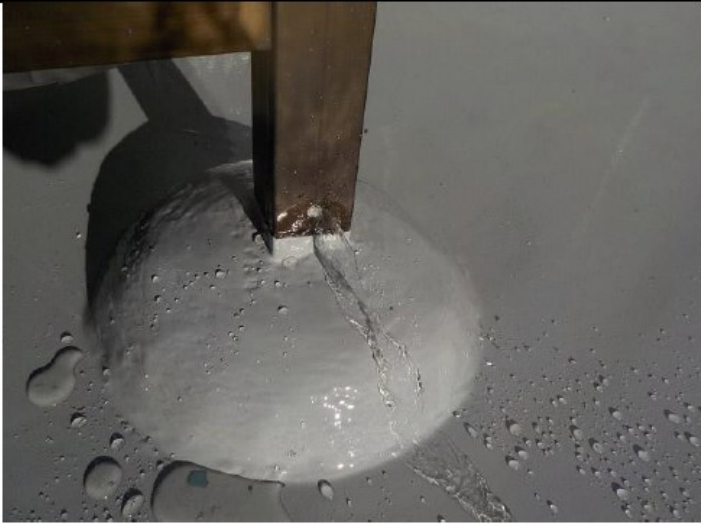
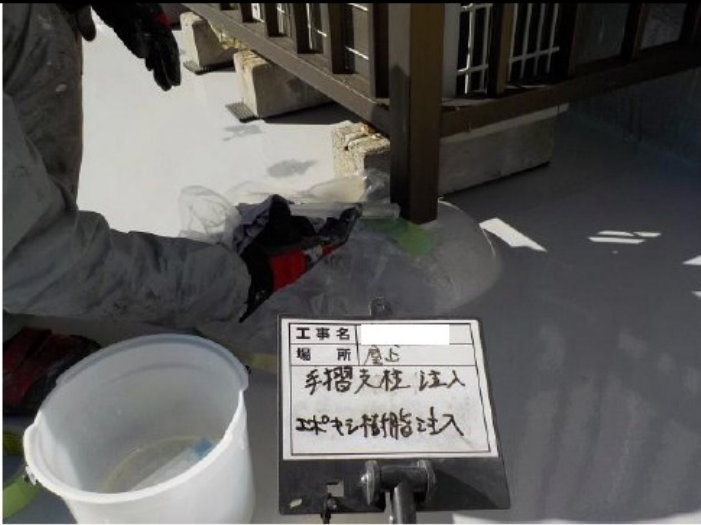
表Ⅲ.4.8 手すり支柱内の水抜き経路の確保及び防止処理の工事手順（資料No.1）

| | 手すり支柱穿孔 |
| | 手すり支柱内に溜まった雨水や結露水の排水 |
| | 穿孔した穴下までエポキシ樹脂を注入 |
| | 穴は排水経路として残す |

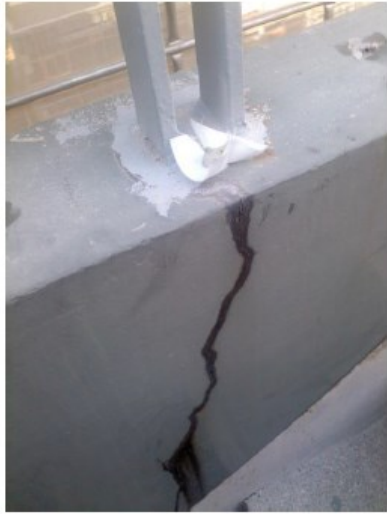
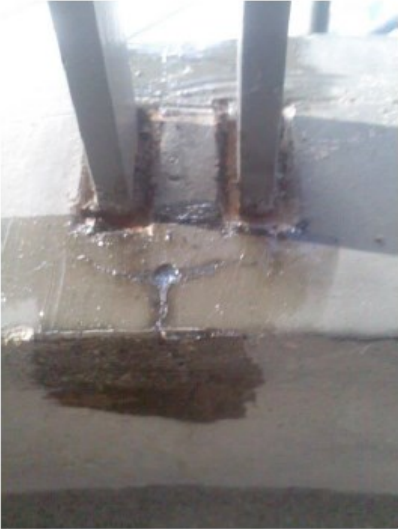
表Ⅲ.4.9 手すり塗装の塗り替え及びひび割れ箇所の樹脂注入の工事手順（資料No.2）

| | 注入状況 |
| | 手すり付け根に発生したひび割れ上を穿孔し、エポキシ樹脂を注入した |
| | 樹脂注入完了 |

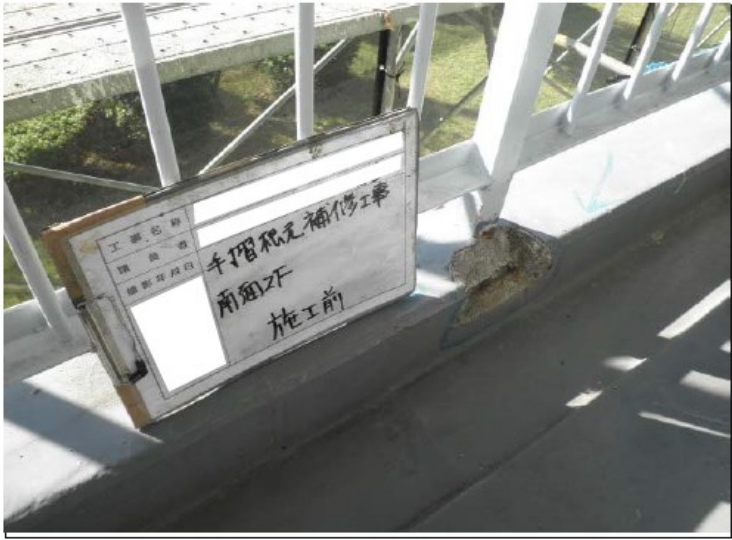
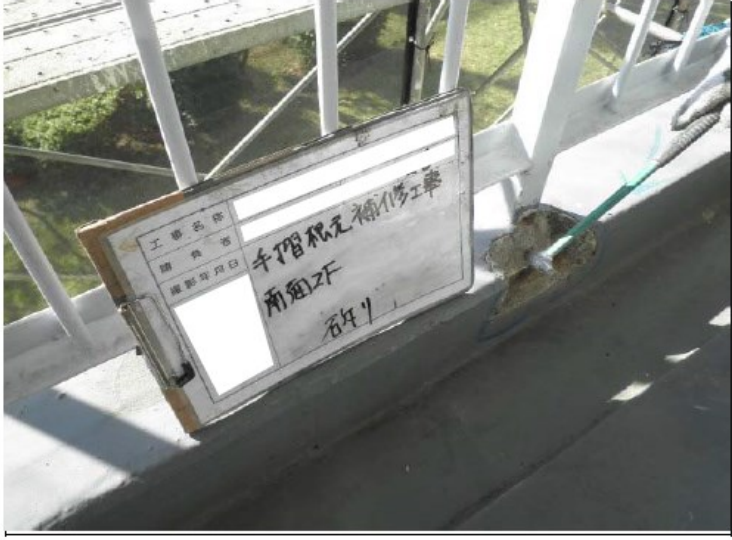
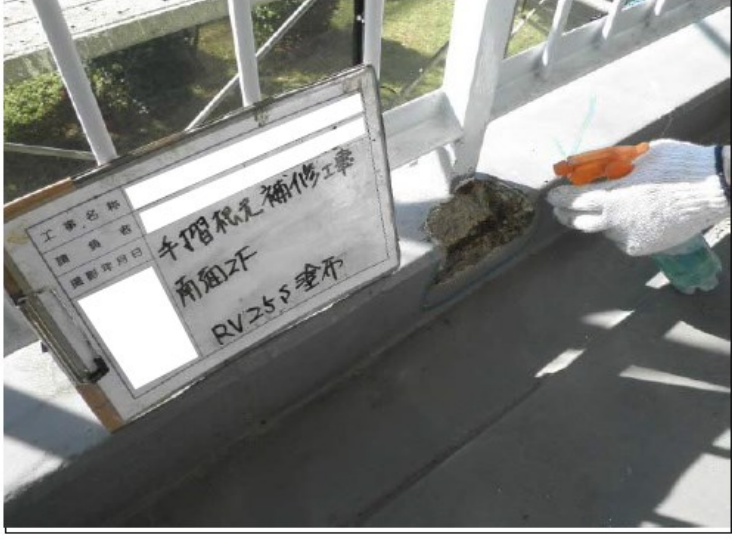
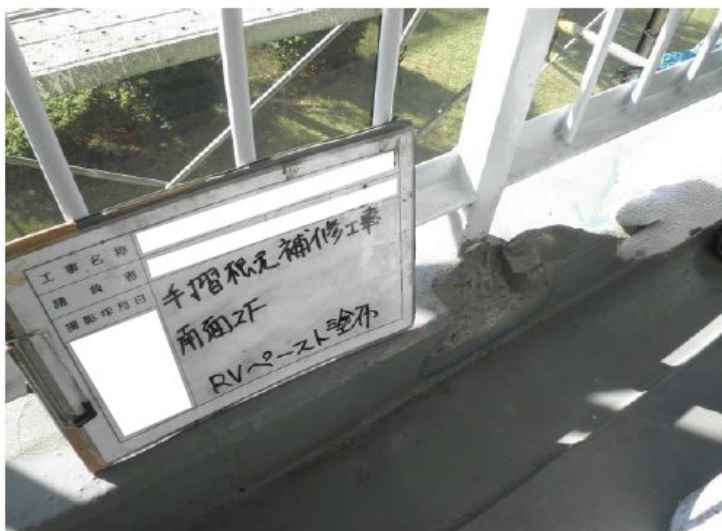
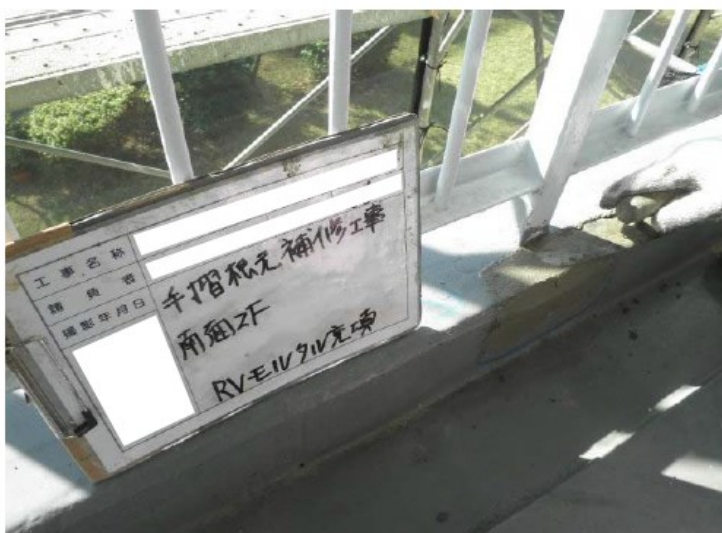
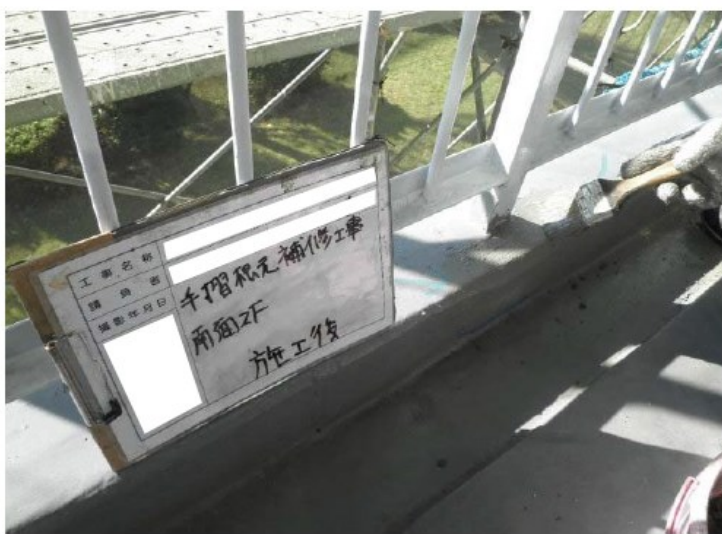
表Ⅲ.4.10 手すり付け根コンクリートの鉄筋防錆処置を含む修繕の工事手順（資料No.3）

| | <p>No. <u>1</u></p> <p><b>手すり根元補修</b></p> <p>施工前</p> <p>.....</p> <p>.....</p> <p>.....</p> <p>.....</p> <p>.....</p> |
| | <p>No. <u>2</u></p> <p><b>手すり根元補修</b></p> <p>研り</p> <p>.....</p> <p>.....</p> <p>.....</p> <p>.....</p> <p>.....</p> |
| | <p>No. <u>3</u></p> <p><b>手すり根元補修</b></p> <p>浸透性防錆剤の塗布</p> <p>.....</p> <p>.....</p> <p>.....</p> <p>.....</p> <p>.....</p> |

埋め戻し

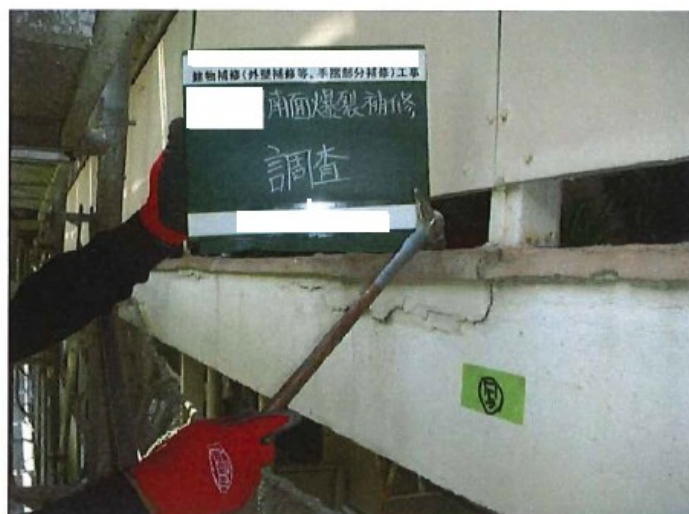
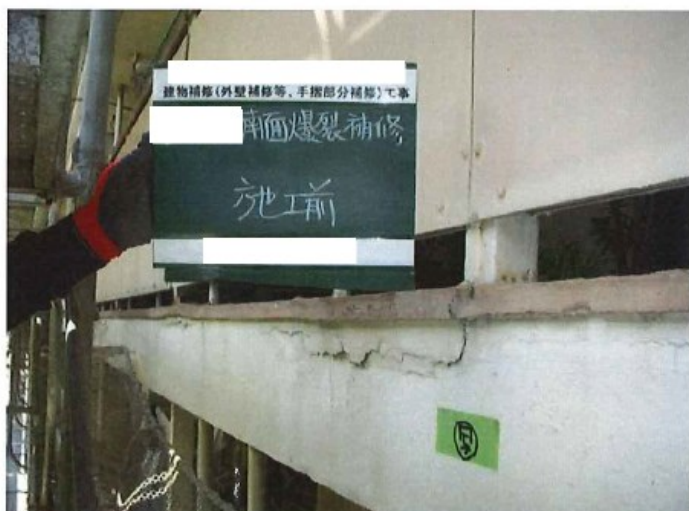
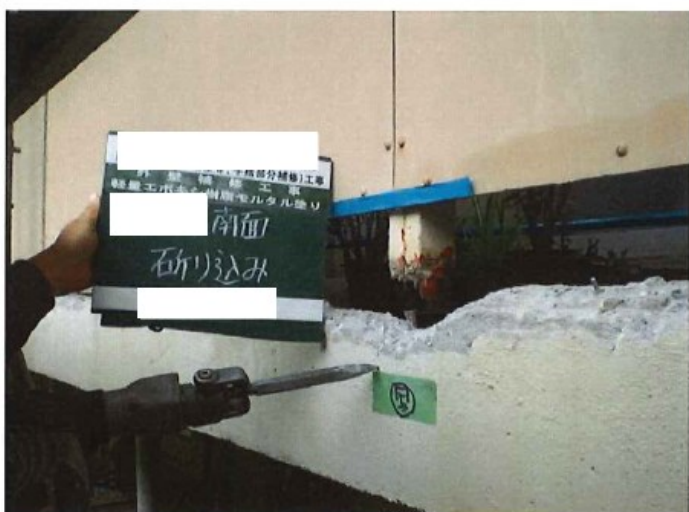
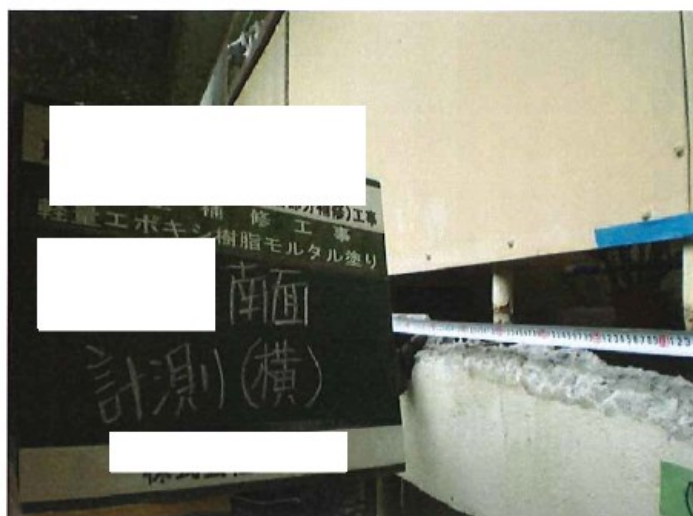
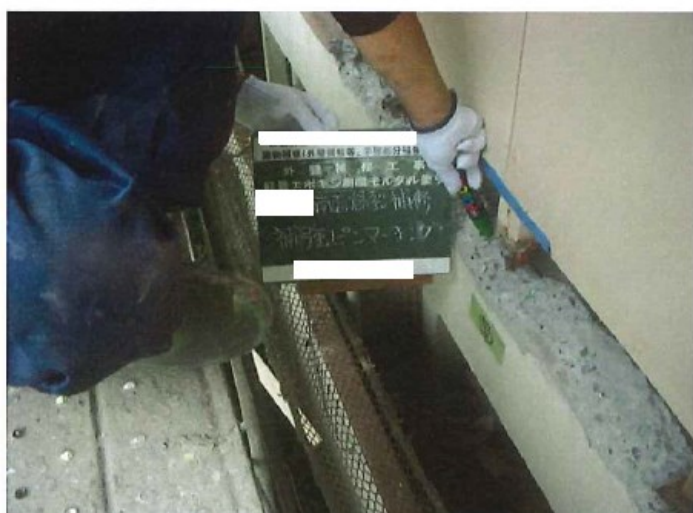
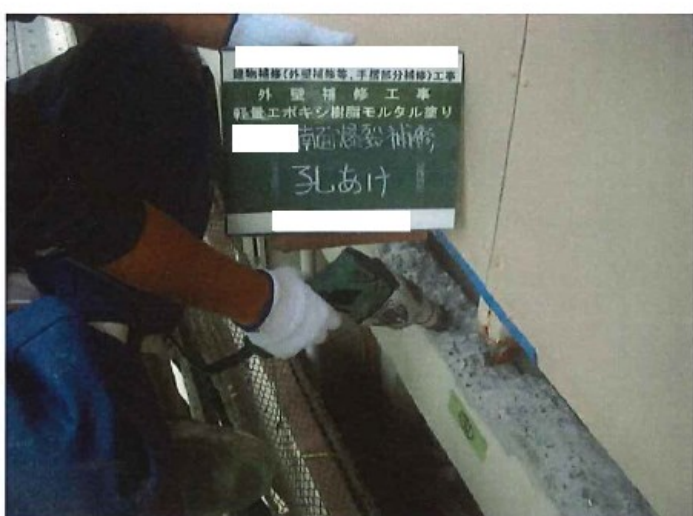
表Ⅲ.4.11 手すり付け根コンクリートの補強処置を含む修繕の工事手順（資料No.4）

| 内容：<br>軽量エポキシ樹脂モルタル<br>補修 調査 |

| 内容：<br>軽量エポキシ樹脂モルタル<br>補修 施工前 |

| 内容：<br>軽量エポキシ樹脂モルタル<br>補修 研り込み |

| 内容：<br>軽量エポキシ樹脂モルタル<br>補修 計測 |

| 内容：<br>軽量エポキシ樹脂モルタル<br>補修 補強ピンマーキング |

| 内容：<br>軽量エポキシ樹脂モルタル<br>補修 削孔 |

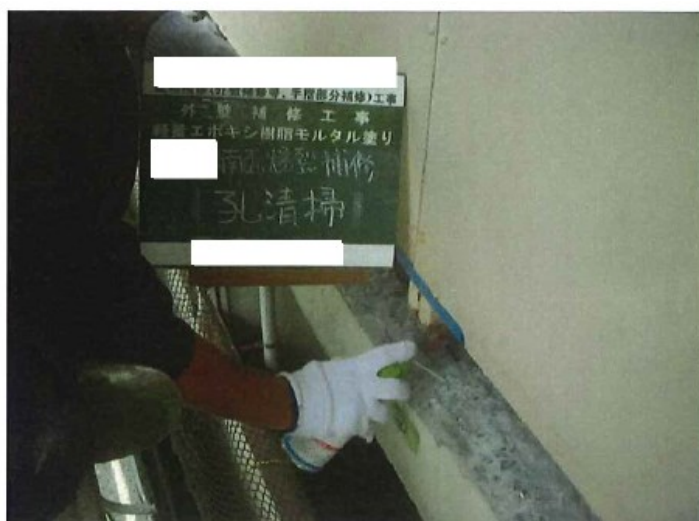
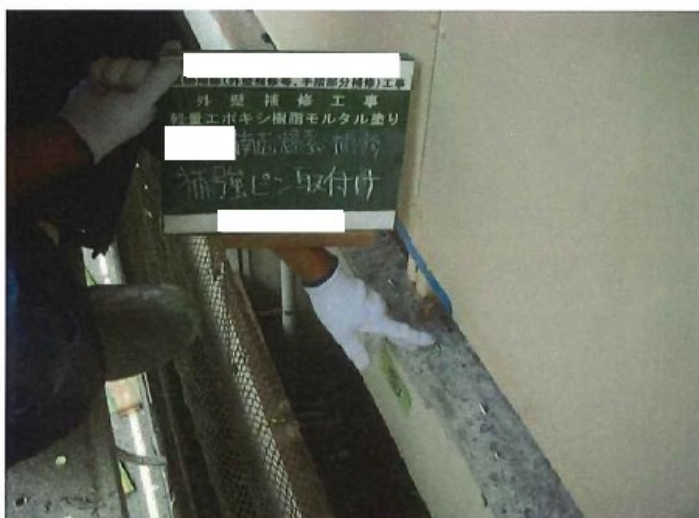
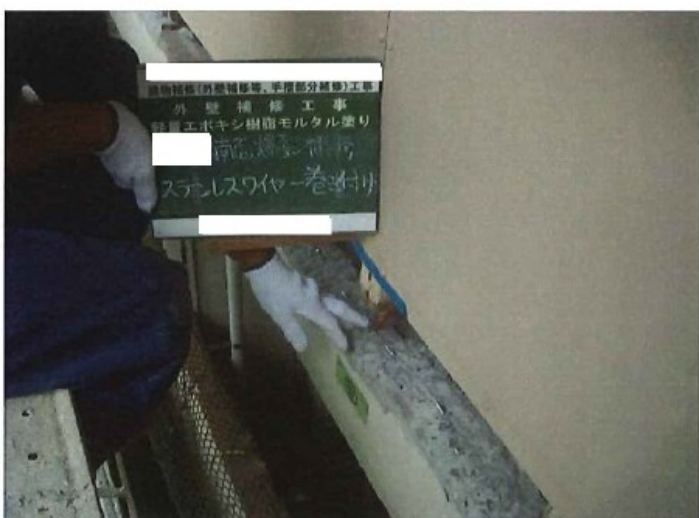
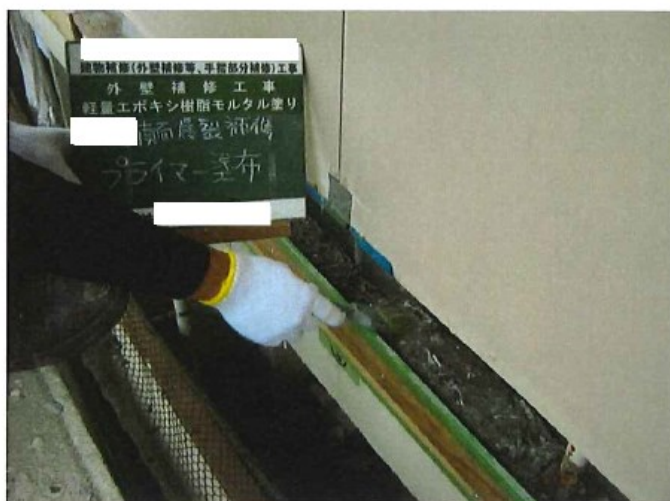
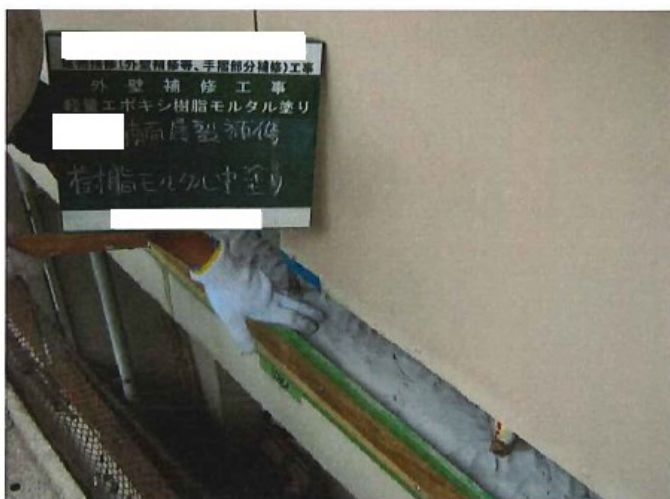
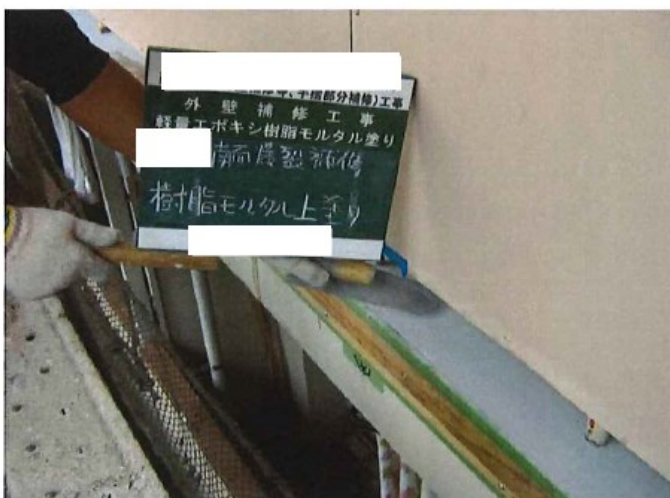
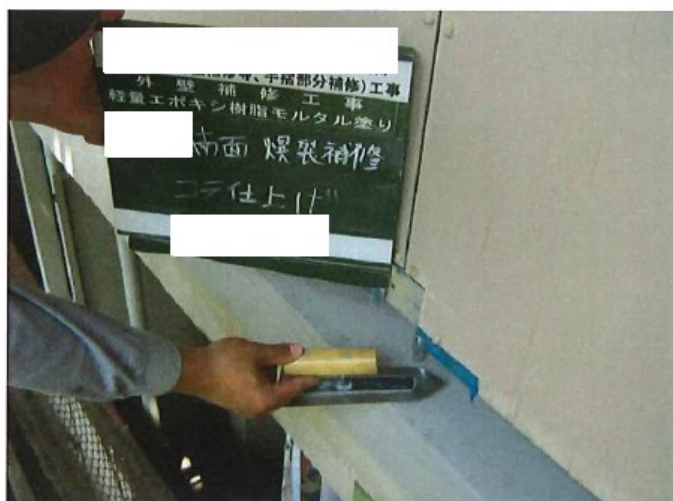
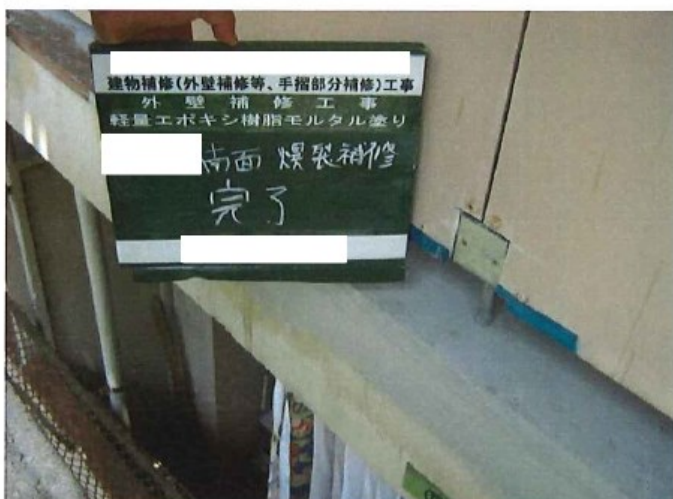
表Ⅲ.4.11 手すり付け根コンクリートの補強処置を含む修繕の工事手順（資料No.4）（つづき）

| 内容：<br>軽量エポキシ樹脂モルタル<br>補修 孔清掃 |

| 内容：<br>軽量エポキシ樹脂モルタル<br>補修 ステンレスピン取付 |

| 内容：<br>軽量エポキシ樹脂モルタル<br>補修 ステンワイヤー巻付 |

| 内容：<br>軽量エポキシ樹脂モルタル<br>補修 プライマー500P<br>塗布 |

| 内容：<br>軽量エポキシ樹脂モルタル<br>補修 樹脂モル中塗り |

| 内容：<br>軽量エポキシ樹脂モルタル<br>補修 樹脂モル上塗り |

| 内容： | 軽量エポキシ樹脂モルタル<br>補修 コテ仕上げ |

| 内容： | 軽量エポキシ樹脂モルタル<br>補修 完了 |

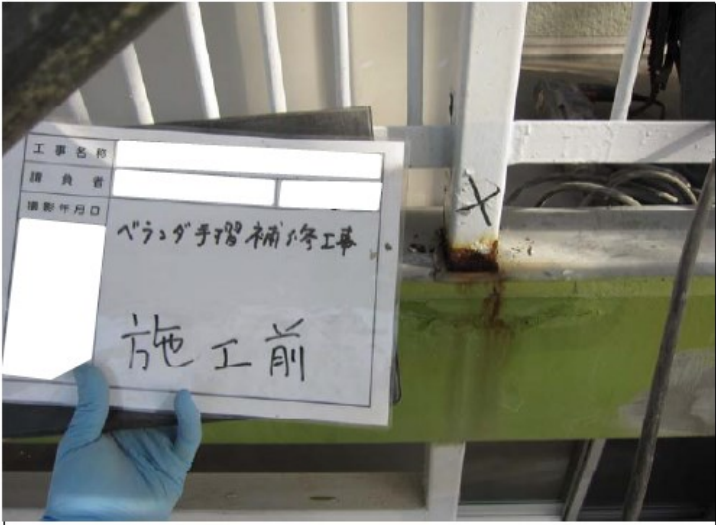
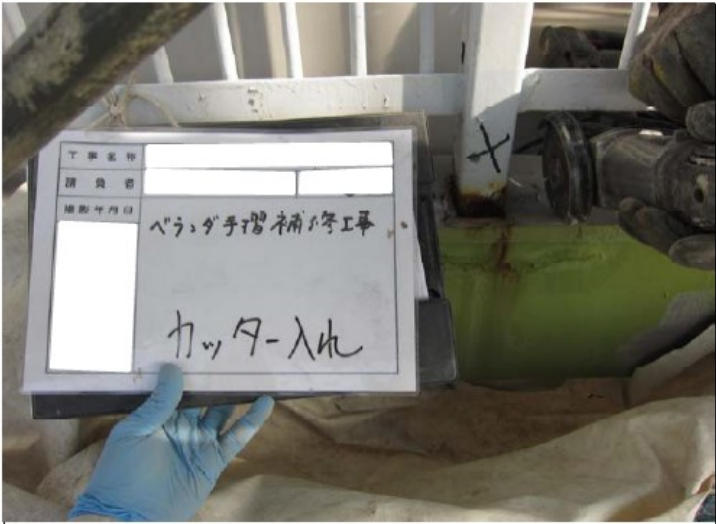
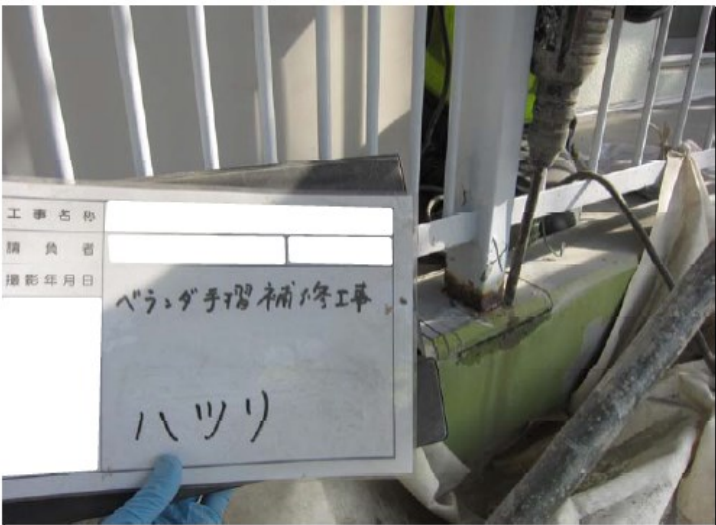
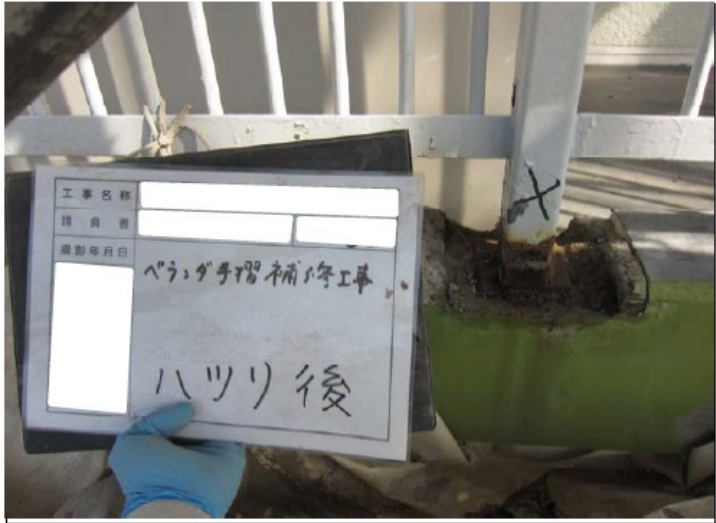
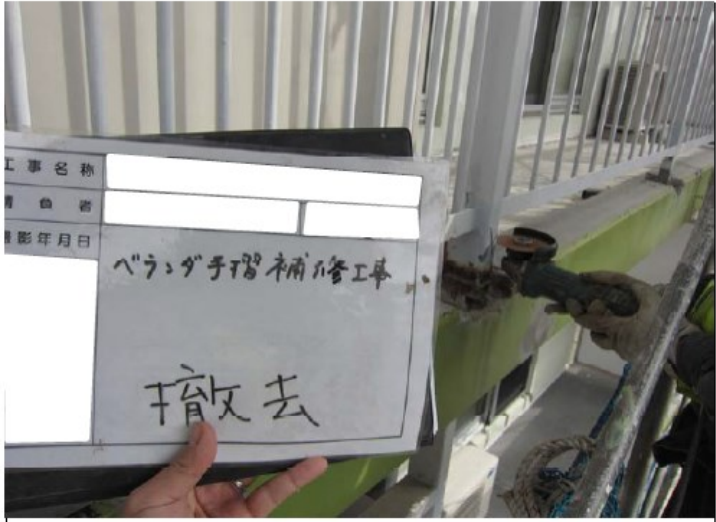
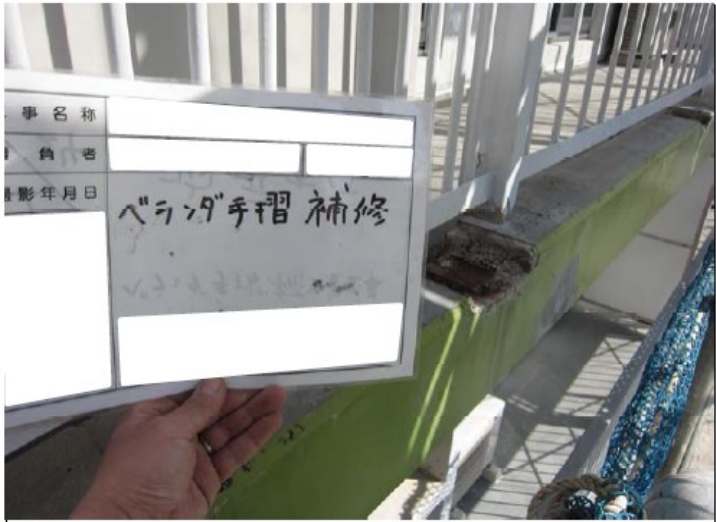
表Ⅲ.4.12 手すり支柱と手すり付け根の補修の工事手順（資料No.7）

| | <p>No. <u>1</u></p> <p><u>手摺根元補修</u></p> <p>施工前</p> <p>.....</p> <p>.....</p> <p>.....</p> <p>.....</p> <p>.....</p> |
| | <p>No. <u>2</u></p> <p><u>手摺根元補修</u></p> <p>カッター入れ</p> <p>.....</p> <p>.....</p> <p>.....</p> <p>.....</p> <p>.....</p> |
| | <p>No. <u>3</u></p> <p><u>手摺根元補修</u></p> <p>斫り</p> <p>.....</p> <p>.....</p> <p>.....</p> <p>.....</p> <p>.....</p> |

| <p>研り完了</p> | |
| <p>支柱腐食部撤去</p> | |

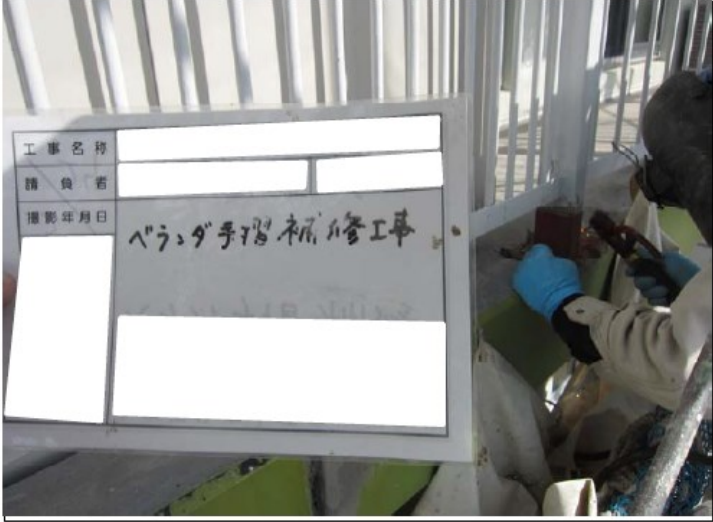
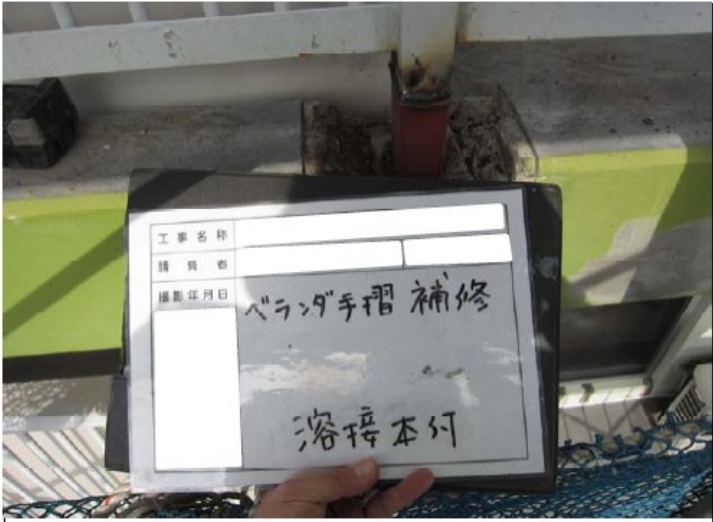
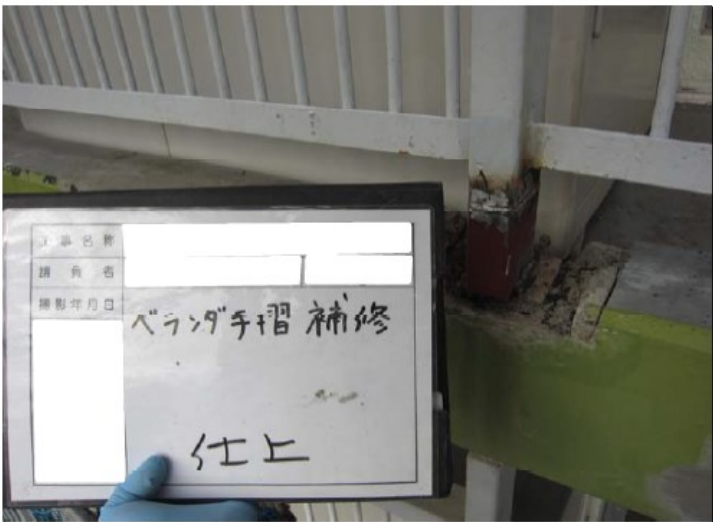
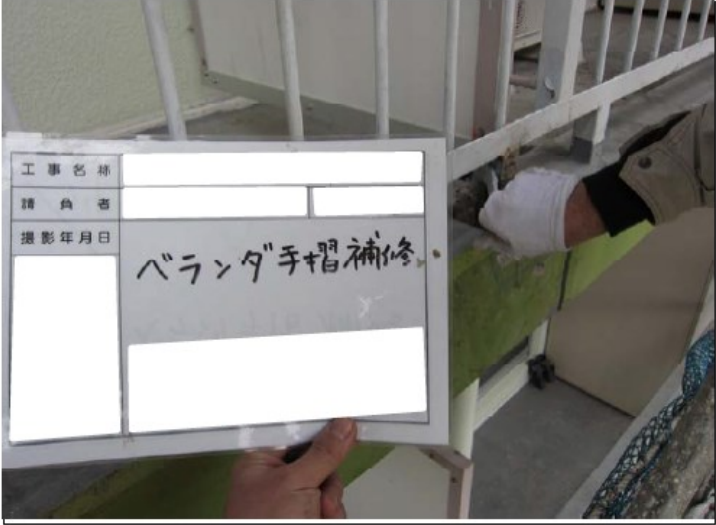
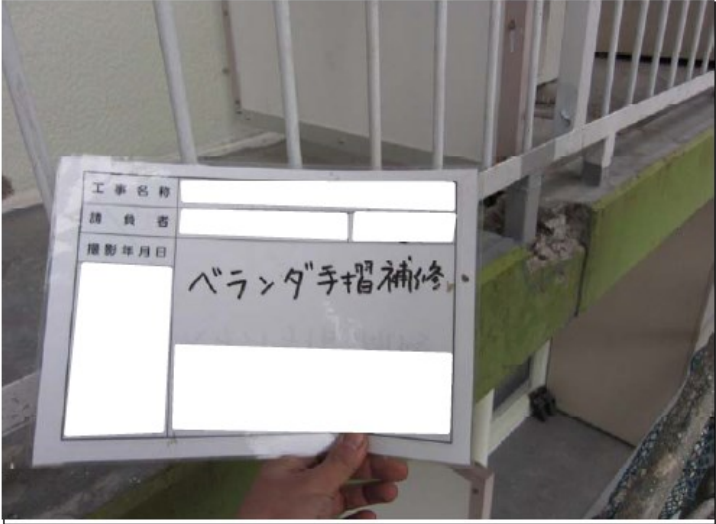
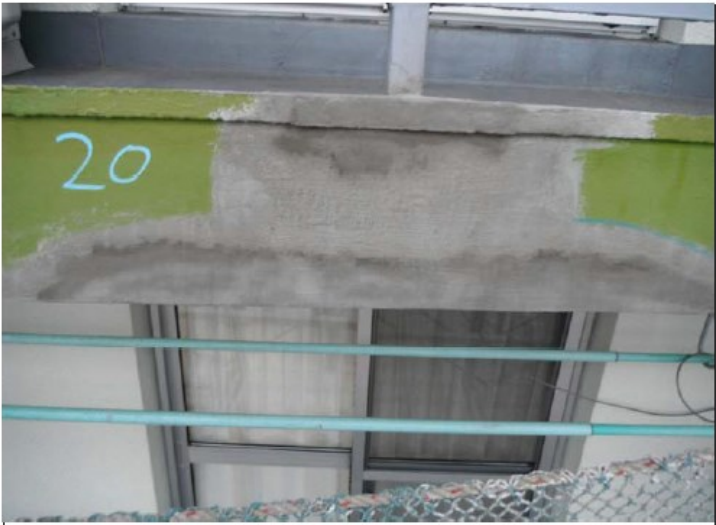
表Ⅲ.4.12 手すり支柱と手すり付け根の補修の工事手順（資料No.7）（つづき）

| | 新規部材溶接<br>.....<br>.....<br>.....<br>.....<br>..... |

| | 溶接完了<br>.....<br>.....<br>.....<br>.....<br>..... |

| | 仕上げ<br>.....<br>.....<br>.....<br>.....<br>..... |

| | <p>錆止め</p> <p>.....</p> <p>.....</p> <p>.....</p> <p>.....</p> <p>.....</p> |
| | <p>錆止め完了</p> <p>.....</p> <p>.....</p> <p>.....</p> <p>.....</p> <p>.....</p> |
| | <p>補修完了</p> <p>.....</p> <p>.....</p> <p>.....</p> <p>.....</p> <p>.....</p> |

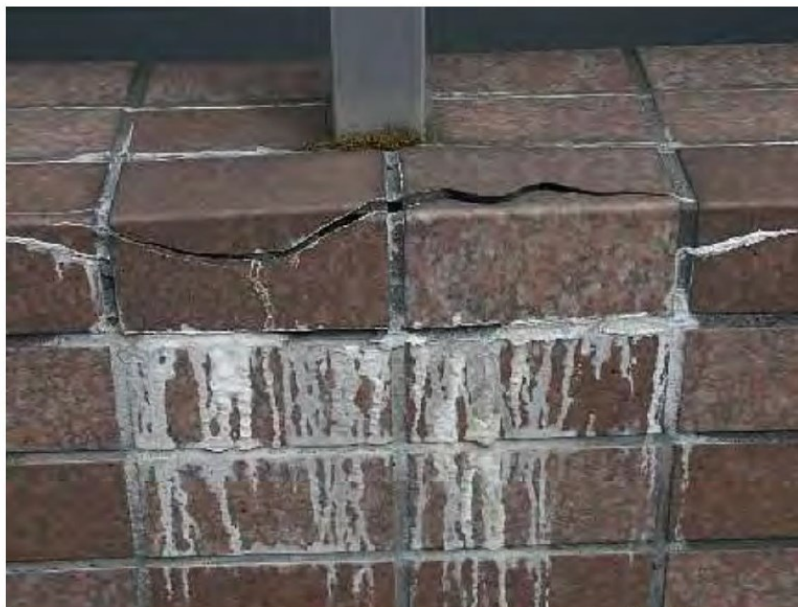
写真Ⅲ.4.5 バルコニー手すり天端タイルの手すり支柱部の凍害破損（建築後 10 年）

写真Ⅲ.4.5 は建築後 10 年の集合住宅において、バルコニー手すり天端タイルの手すり支柱部が凍害により破損した事例である。これに対して、図Ⅲ.4.9 に示すような、バルコニー手すり天端の防水改良工事が提案されている。

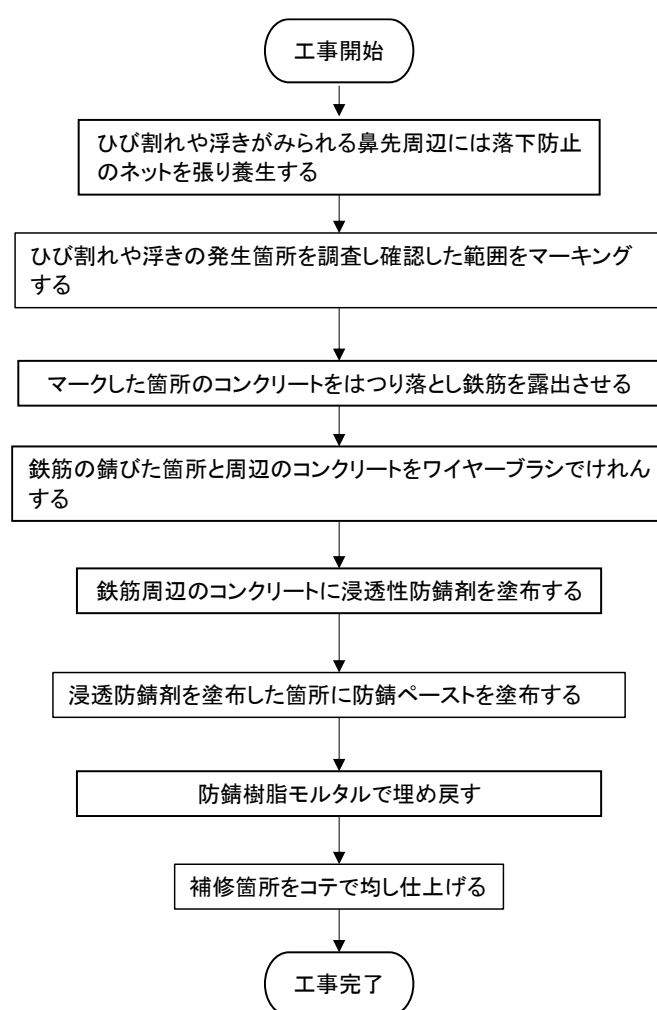
図Ⅲ.4.10 バルコニー上げ裏天井の補修工事（資料No.9）の施工フロー

資料No.9 の修繕工事の施工フローを図Ⅲ.4.10 に示す。

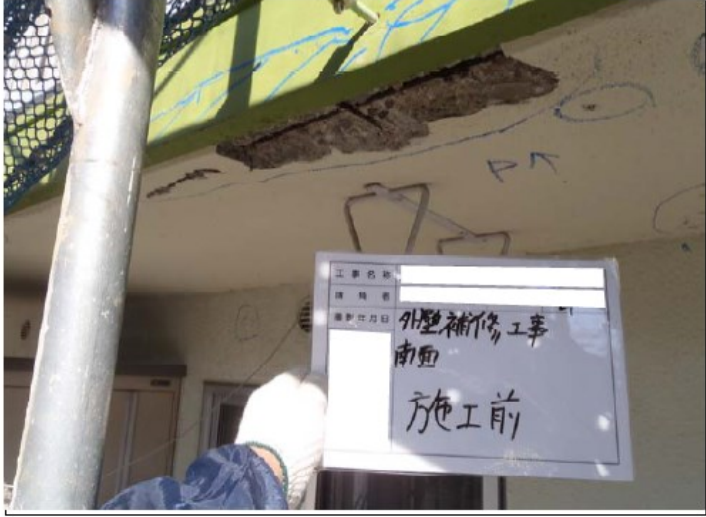
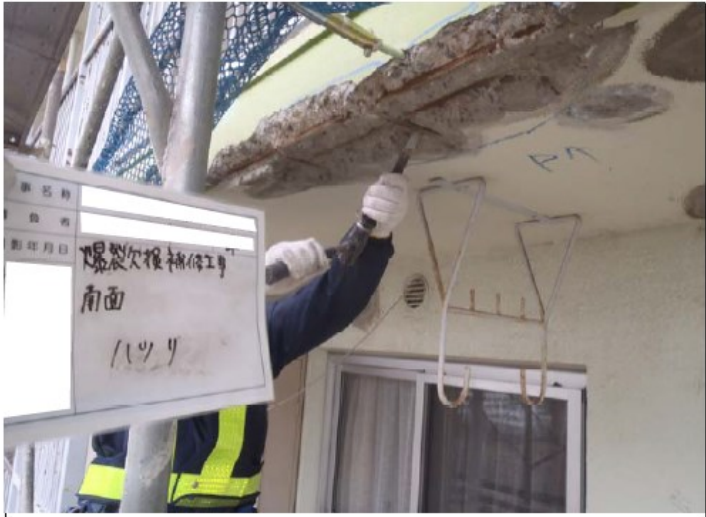
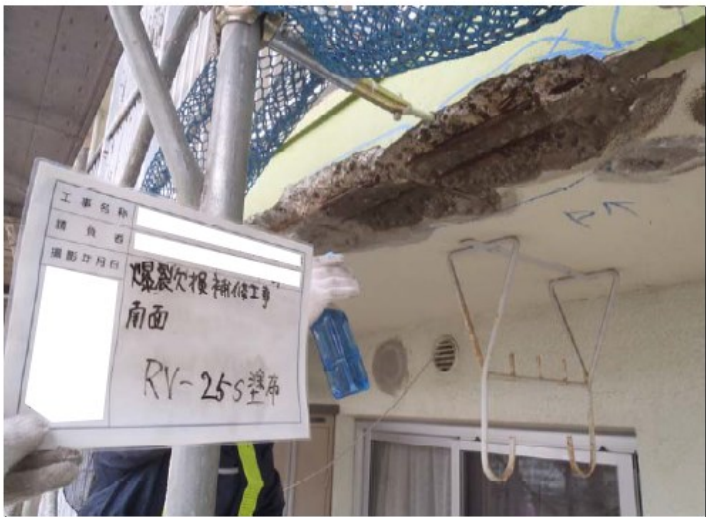
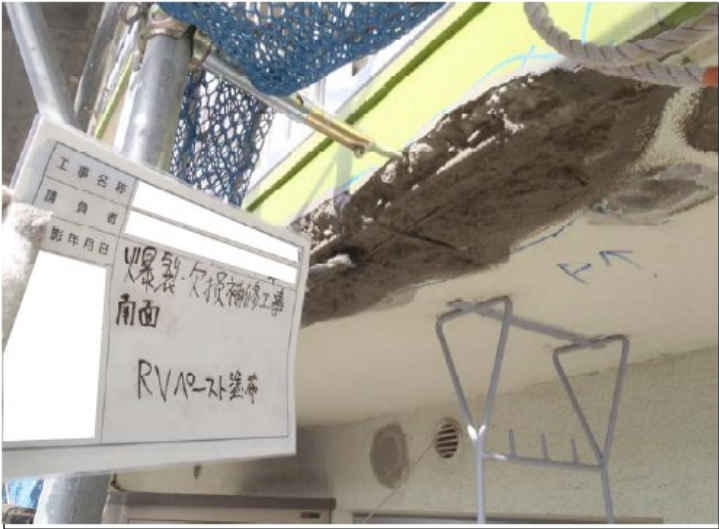
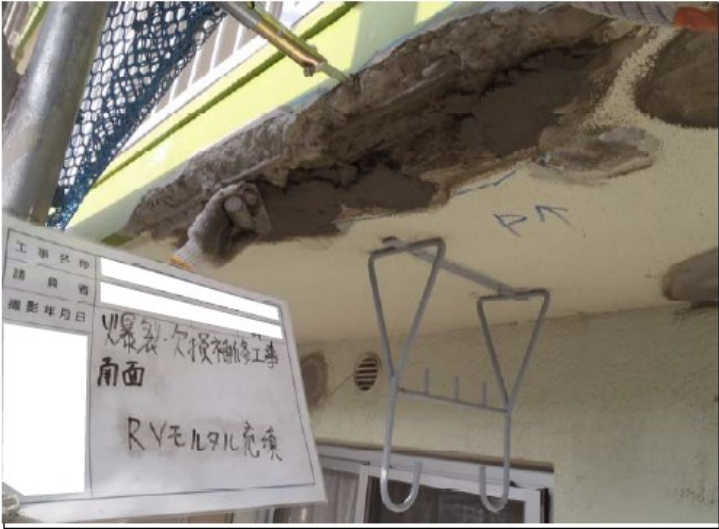
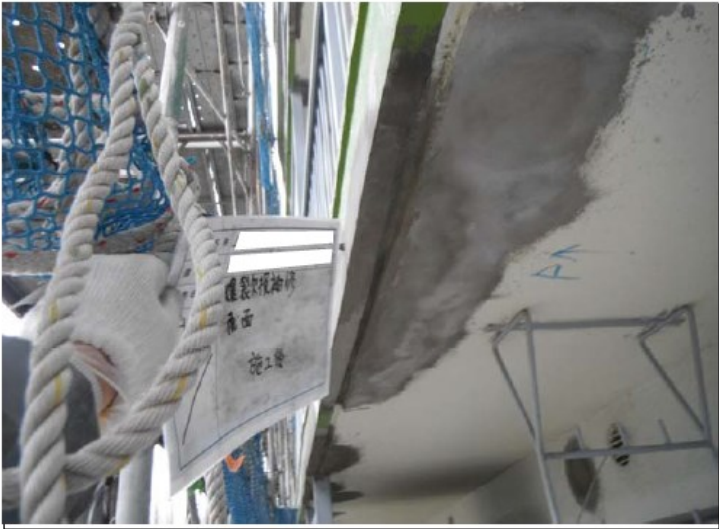
表Ⅲ.4.14 バルコニー上げ裏天井の補修工事手順（資料No.9）

| | <p>No. <u>1</u></p> <p><b>手摺根元補修</b></p> <p>施工前</p> <p>.....</p> <p>.....</p> <p>.....</p> <p>.....</p> <p>.....</p> <p>.....</p> |
| | <p>No. <u>2</u></p> <p><b>手摺根元補修</b></p> <p>斫り</p> <p>.....</p> <p>.....</p> <p>.....</p> <p>.....</p> <p>.....</p> <p>.....</p> |
| | <p>No. <u>3</u></p> <p><b>手摺根元補修</b></p> <p>浸透性防錆剤の塗布</p> <p>.....</p> <p>.....</p> <p>.....</p> <p>.....</p> <p>.....</p> <p>.....</p> |

| | <p>No. 4</p> <p><u>手摺根元補修</u></p> <p>防錆ペースト塗布</p> <p>.....</p> <p>.....</p> <p>.....</p> <p>.....</p> <p>.....</p> |
| | <p>No. 5</p> <p><u>手摺根元補修</u></p> <p>埋め戻し</p> <p>.....</p> <p>.....</p> <p>.....</p> <p>.....</p> <p>.....</p> |
| | <p>No. 6</p> <p><u>手摺根元補修</u></p> <p>完了</p> <p>.....</p> <p>.....</p> <p>.....</p> <p>.....</p> <p>.....</p> |
