国総研ニューズレター

# 国総研ニューズレター

No.49  
Summer 2014

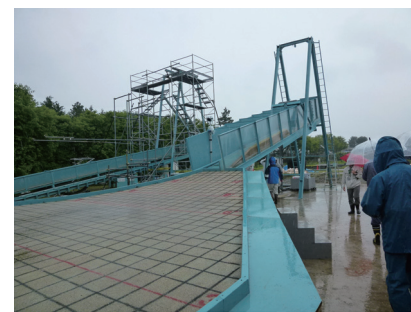
写真1 実験水路

昨年10月の伊豆大島や平成24年の阿蘇での災害など深刻な土砂災害が頻発しています。砂防研究室では、土石流や流木の流下・氾濫現象及びそれらの対策手法に関する調査・研究を進めてきています。中でも、水路や模型を用いた実験は、土石流のメカニズム解明の有力な方法です。6月は土砂災害防止月間であることも踏まえ実験の一部を報道関係者に公開して実施することとしました。実験は、土砂に流木を混ぜて土石流をおこして、土石流の流下、氾濫状況を確認するものです(写真1)。

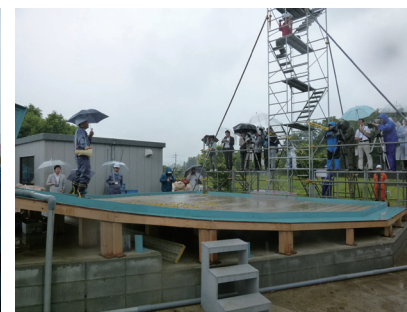
写真2 実験公開状況

実験は、6月9日の午後、雨の降るなか、多くのマスコミの方の取材のもと実施しました(写真2)。公開実験当日は、流木を含んだ粒径の異なる土砂により2種類の実験を行いました。粒径が細かい土砂を多く含んだ実験ケースでは、流木が土石流の流れ

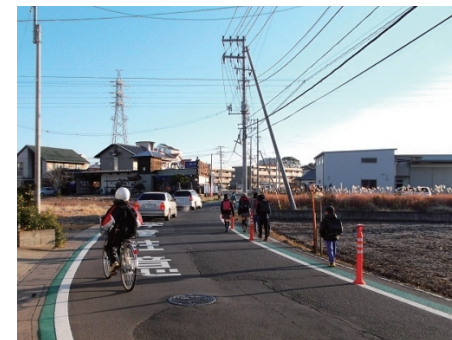
写真 社会実験の様子

社会実験では、幅員が狭く歩道の設置も難しい区間、ある程度の幅員があるものの速度の高い車両が多く見られる区間、通過車両流入部において、路側帯(歩く部分)の拡幅とカラー化、ハンプ(路面を盛り上げたもの)やシケイン(車の通行部分を左右交互に狭くし屈曲させたもの)といった速度抑制施設の設置、進入抑止のため

の路面表示と狭さくを設置し、効果について調査を行いました。

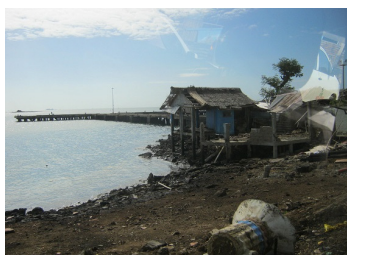
写真 エスタンシア港の被災状況

エスタンシア港では、痕跡から4~5m程度の高潮偏差を計測しました。高潮および台風による強風により、栈橋や背後の建物が壊滅的なダメージを被りました。周辺の海岸では、海岸沿いに木造の住宅が立ち並んでいましたが、防潮堤などの防護施設が整備されてないことから、今回の高潮によりそのほとんどが被災していました。
