第4編 土砂災害

図-4.1 中越地震により発生した地すべり・崩壊の分布図

3. 砂防施設に生じた変状

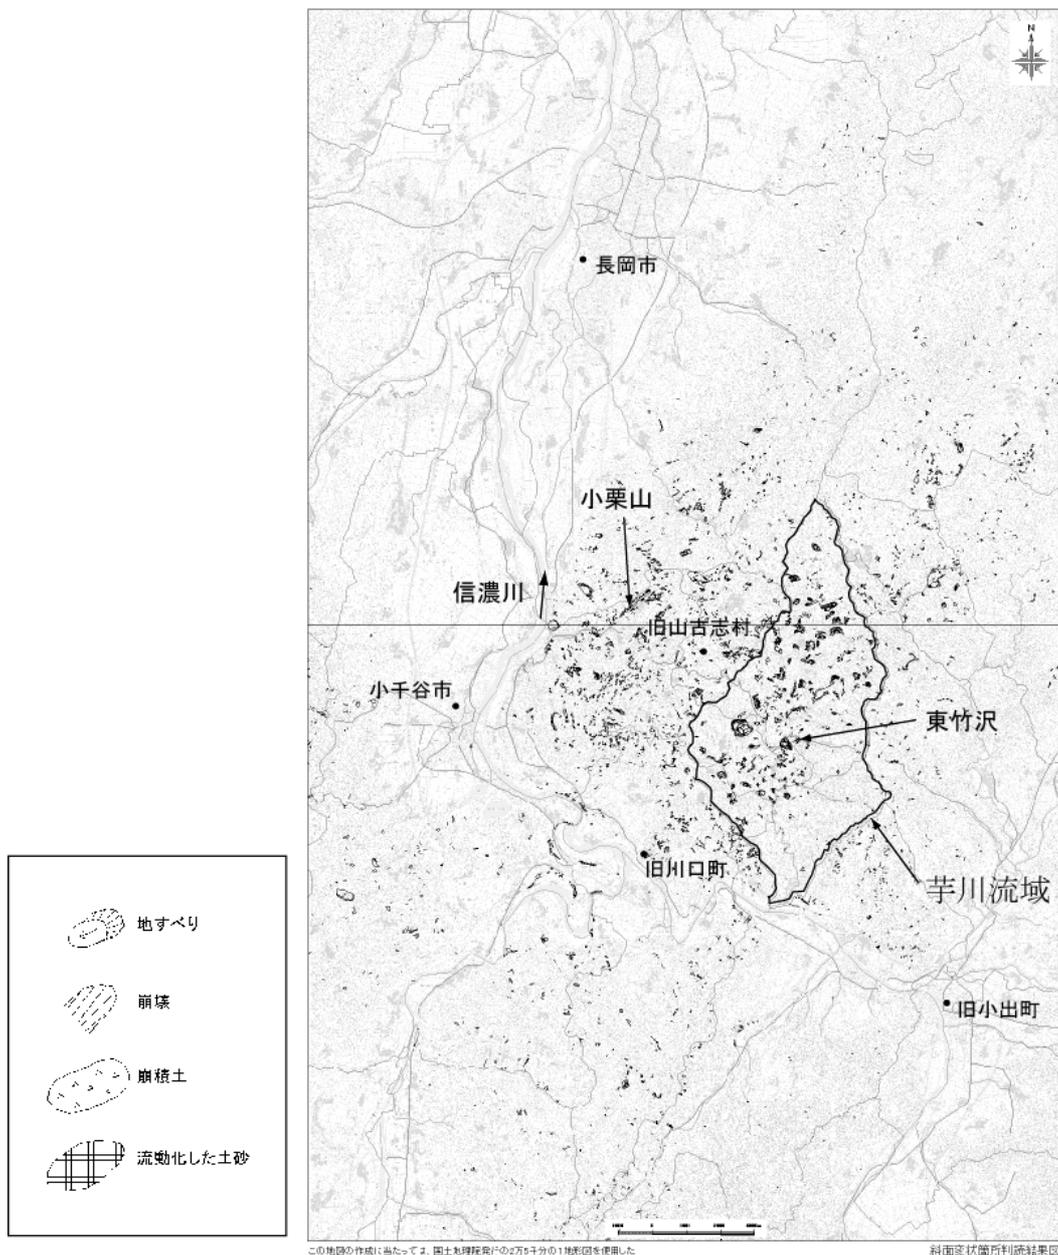
地すべりの判読は、国土交通省による崩壊地すべりの調査結果¹⁾をもとに、空中写真を用いて芋川流域について再判読を行った(図-4.1)。

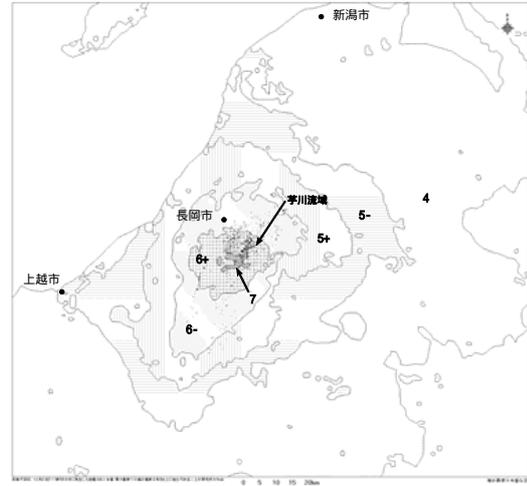
図-4.2 推計震度分布と地すべり・崩壊の分布の関係

新潟県中越地方推計震度分布図²⁾に地すべり・崩壊発生箇所の分布図を重ねたものを図-4.2に示す。地すべり・崩壊発生箇所は推計震度6強以上の範囲に多く分布する傾向が認められた。しかしながら、推計震度7の地域に特に集中するというような傾向は認められない。

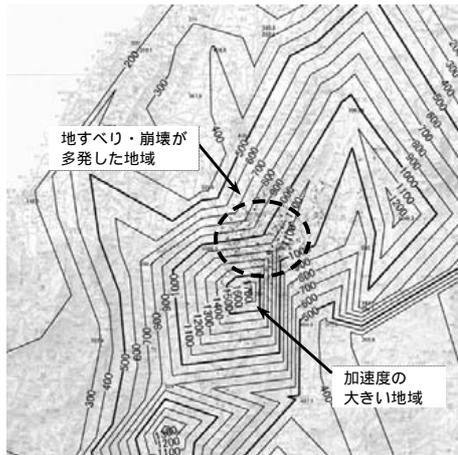
図-4.3 最大加速度分布（水平合成）と地すべり・崩壊の分布の関係

最大加速度の計測結果³⁾を用いて、合成、南北方向、東西方向、上下方向の成分毎に等最大加速度線を作成し、それらと地すべり・崩壊発生箇所の分布図を重ね合わせてみた。ここでは、図-4.3に合成成分の最大加速度分布図を、図-4.4に上下方向成分の最大加速度分布図を示す。図-4.3によると最大加速度の大きな範囲は芋川流域のやや南西よりであり、地すべり・崩壊が多発した芋川流域からずれている。一方、図-4.4の上下方向の最大加速度の大きな範囲は芋川流域内にあり、地すべり・崩壊が多発した範囲と整合する傾向が認められた。今後、さらに詳細な調査、研究が必要であるが、上下方向の最大加速度の大きさが地すべり・崩壊の発生に何らかの影響を及ぼしている可能性がある。

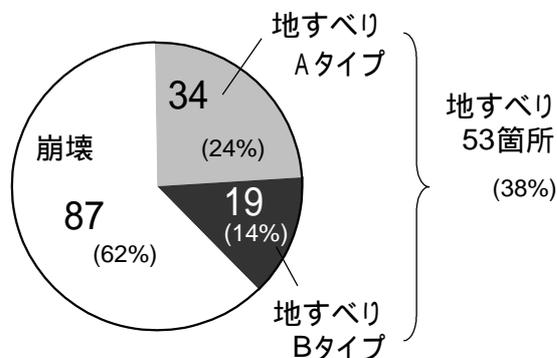
図-4.5 中越地震により芋川流域で発生した地すべり・崩壊箇所数

芋川流域において空中写真判読を行い、地すべり・崩壊発生箇所として比較的規模の大きなもの140箇所を抽出した。その結果、地すべりは53箇所（うちAタイプ地すべりは34箇所、Bタイプ地すべりは19箇所）、崩壊は87箇所となった（図-4.5）。今回発生した地すべりは、Aタイプが多かったことがわかる。

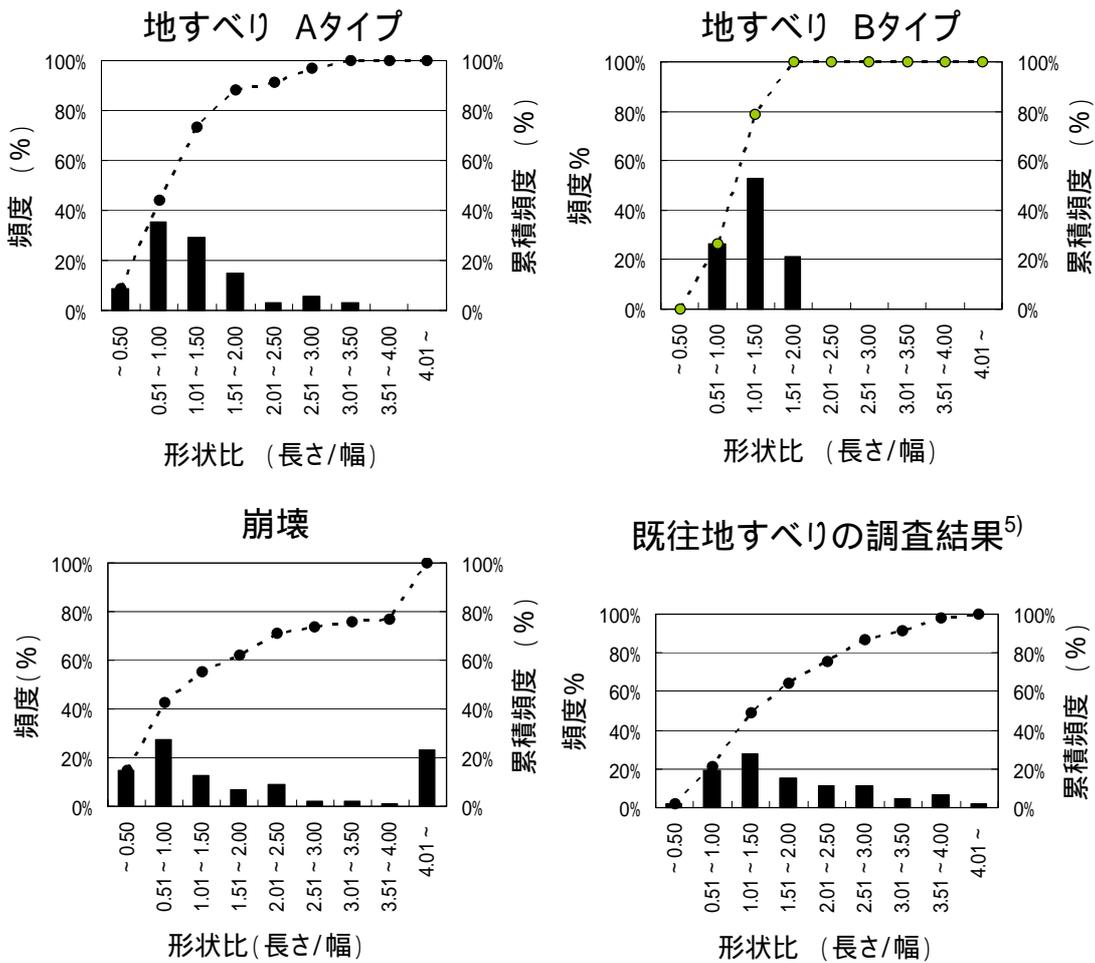
図-4.6 地すべり・崩壊の形状比

空中写真の判読結果をもとに、地震により発生した地すべり・崩壊の幅と長さの関係について、両者の比（形状比 = 長さ / 幅）をとってその発生頻度を形態別に図-4.6に整理した。今回の調査は、空中写真の判読結果をもとにしていることから、地すべりの深さには言及することが出来なかった。Aタイプ地すべり、

Bタイプ地すべりと崩壊のいずれにおいても、形状比は0.51～1.50でその頻度が高くなっている。このような傾向は、降雨、地下水位の上昇を誘因として発生した地すべりの調査結果⁴⁾とも類似した傾向となっている。Aタイプ地すべり、Bタイプ地すべりでは、両者に明瞭な傾向の違いは認められない。崩壊についても形状比1.0程度までのものが多い傾向にあるが、形状比の大きなものが地すべりよりも多い傾向にある。

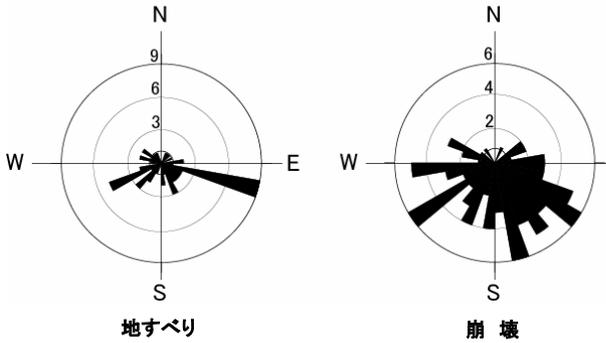
図-4.8 地すべり・崩壊発生箇所の斜面方位

地震による地すべり・崩壊発生前の斜面方位を測定した結果を図-4.8に示す。地すべりは概ね南北方向に少なく、これ以外の斜面方位で発生している。地震発生前から認められる既往の地すべりは、地質構造の影響を受け東西方向の斜面方位に偏った分布であったと考えられる。

一方、崩壊は概ねN45°W~N45°Eに発生が少なく、

これ以外の斜面方位で発生している。芋川流域の地質構造は、芋川に沿ってほぼ南北方向に向斜軸が発達し、向斜軸は一般的に南側に沈み込んでいる傾向が認められた。このため流域の地質の走向傾斜は全般に南落ちとなっている。北方向の斜面がわずかに受け盤となっていることが、崩壊の発生が少ない要因の一つとも考えられる。

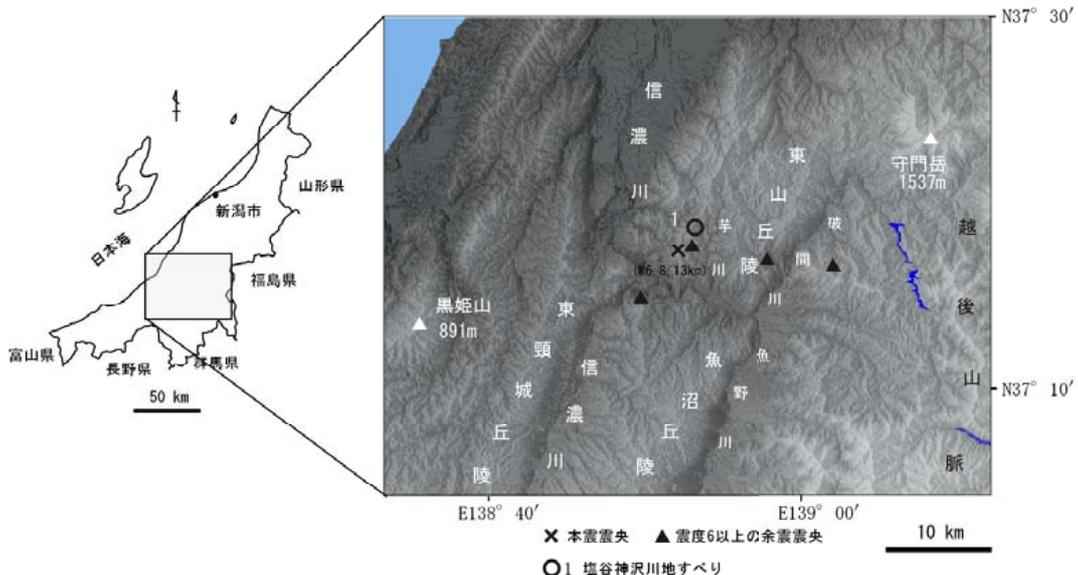
図-4.12 中越地方の地形（国土地理院 50mメッシュ数値地図から作成）

図-4.12は、中越地方の地形を示したものである。この地方の地形は、信濃川の支流である魚野川やその支流の破間川を境に東西でまったく異なる。東側には標高1,500～2,000mの急峻な越後山脈が南北に連なるのに対し、西側は魚沼丘陵・東山丘陵や東頸城丘陵などの低平な丘陵やその間に分布する盆地からなる。これらは“新潟方向”と呼ばれる北北東～南南西方向に分布し、丘陵の稜線やその間の盆地は顕著な北北東～南南西方向を示す。信濃川の東側に分布する幅15～20kmの丘陵全体は魚沼丘陵と呼ばれるが、それを横切

る魚野川によって北側の東山丘陵と南側の魚沼丘陵と呼ばれることもあり、ここではこの名称を使う。魚沼丘陵及び東山丘陵は北北東方向に極めて明瞭な直線状の稜線をもち、本地域の地質構造や地殻変動の結果を反映したものとなっている。魚沼丘陵は標高700m以下で、北方に向かって漸次低くなり、一般に稜線が東側

に偏り、非対称な地形をなす。一方、東山丘陵は、標高が約300～450mであり、北北東～南南西方向に伸張し、稜線も極めて明瞭な方向性を示しており、丘陵の中心部を芋川が北から南に流れ、魚野川に合流する。

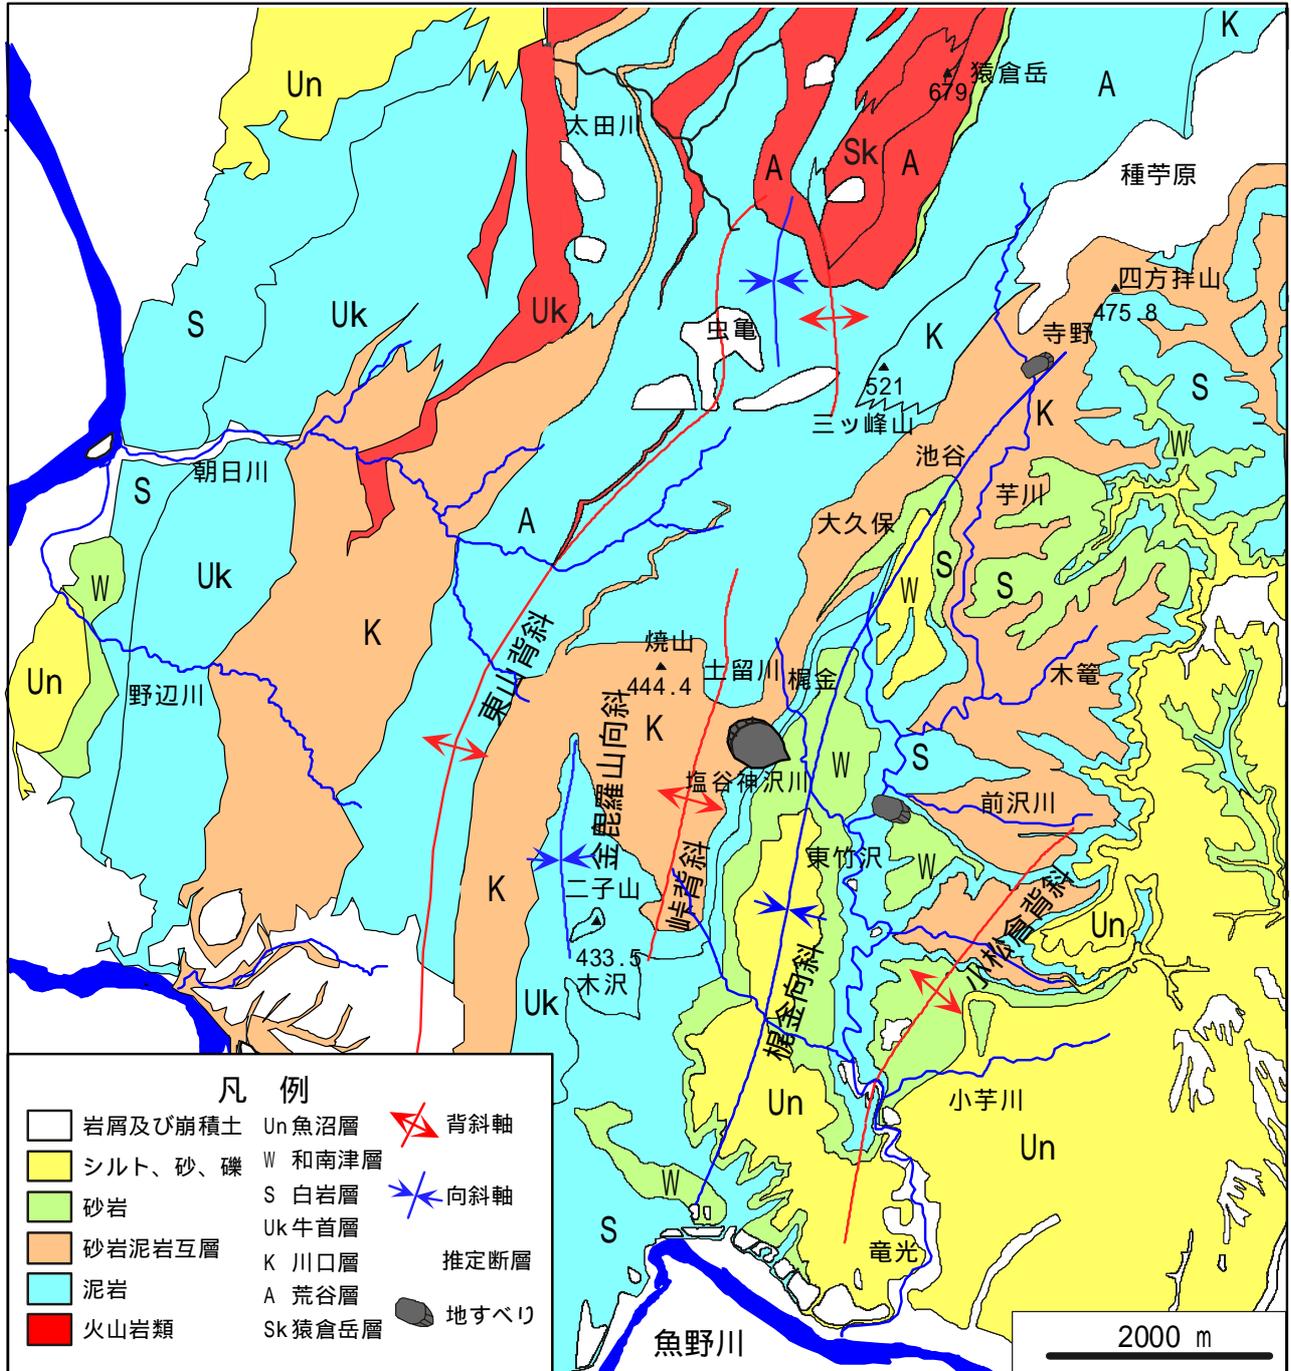
図-4.13 長岡市、小千谷市、川口町、魚沼市一帯の東山丘陵における地質分布図
 (地質調査所 50,000 分の 1 地質図「長岡」⁵⁾及び「小千谷」⁶⁾を簡略化)

図-4.13 には、塩谷神沢川地すべりが位置している長岡市、小千谷市、川口町、魚沼市一帯の東山丘陵

における地質分布を示した。東山丘陵には、新第三紀中新世から第四紀更新世にわたる褶曲した地層が分布している。東山丘陵の地層は全体的には北北東 - 南南西に配列し、この丘陵には幾つかの褶曲軸が通っている。褶曲軸は、川口町から伸びる東山背斜から東の方向に金比羅山向斜、峠背斜、梶金向斜、松倉背斜の順に概ね1km間隔で並んでいる。地層は主に泥岩、泥岩・砂岩互層、砂岩から成り、泥岩の主要なものはシルト岩である。また、第四紀更新世の魚沼層は主にシルト、砂及び礫などから構成される。ちなみに、塩谷神沢川地すべりは、峠背斜と梶金向斜の間の砂岩地帯に位置している。

今回の地震により発生した地すべり・崩壊の分布図を地質図に重ねあわせると、芋川流域内で発生した地すべり・崩壊は、芋川流域中心部付近に位置する向斜軸とその東西にある背斜軸に挟まれた地域と、さらに北側に延びる向斜軸付近に集中している傾向が見られた（図-4.13参照）。

本地すべり地の地質は、図-4.13に示したとおり、主に新第三紀鮮新世の川口層からなり、泥岩優勢の砂岩・泥岩互層から構成される。また、地すべり地の西

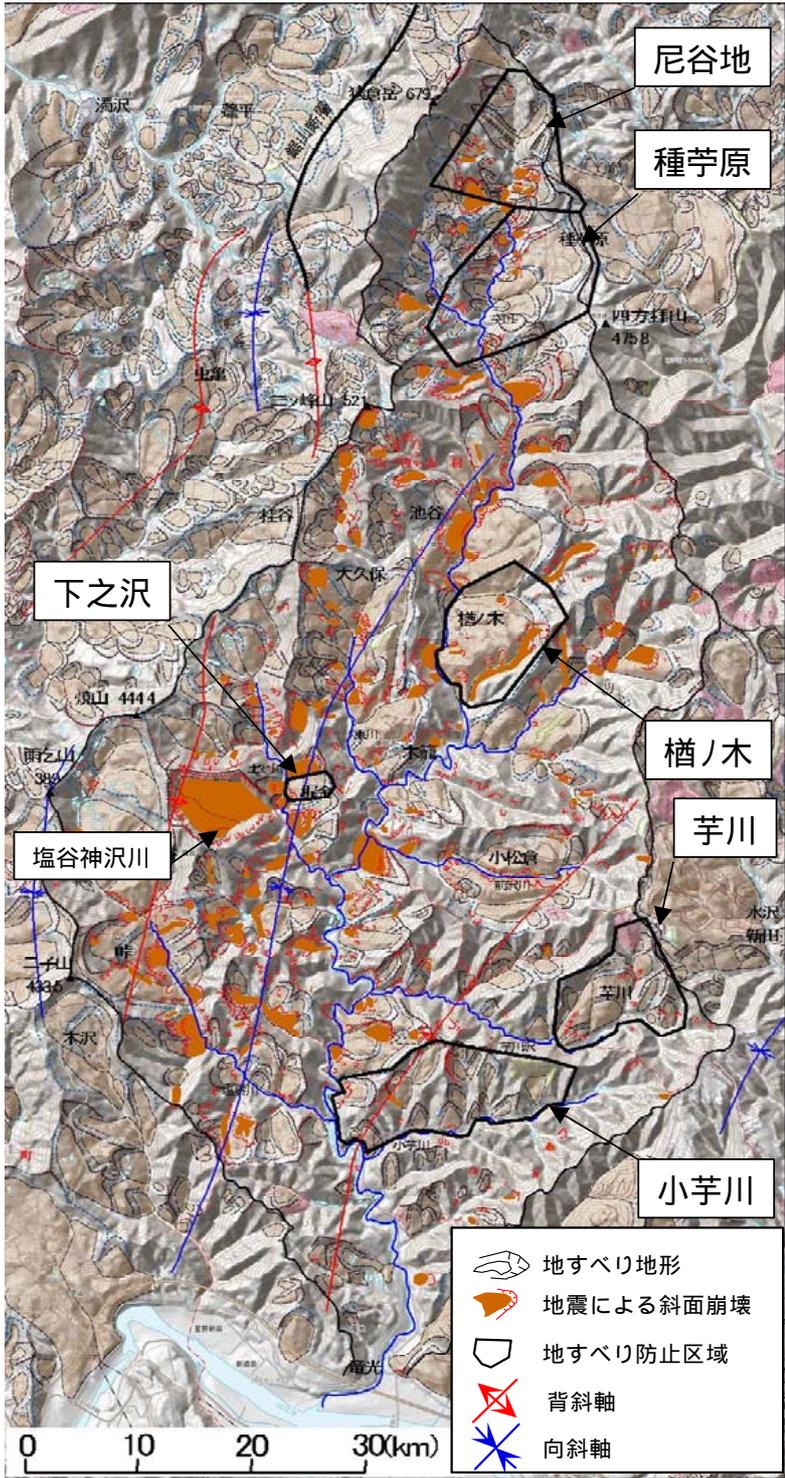
図-4.14 芋川周辺における地すべり分布図
(防災科学技術研究所 2004年3月発行⁷⁾に加筆)

図-4.14は、防災科学技術研究所が2004年3月に発行した地すべり地形分布図⁷⁾上に、今回の地震により芋川周辺で発生した地すべり及び斜面崩壊の発生状況を重ねて示したものである。芋川周辺には、数多くの地すべり地形が存在している。今回発生した地すべり及び斜面崩壊は、全体的には芋川の右岸及び右支川側に位置する傾向があり、地すべり地形内の他に地形外でも認められる。なお、斜面崩壊発生位置は、地すべり地形内では滑落崖付近や地すべりブロック境界、斜面末端部などであり、地すべり地形外では尾根付近や川沿いの急斜面である。また、地すべり地形内では大きな地すべりが発生しており、その発生位置は河道閉塞を起こした芋川上流域の寺野地区や中流域の東竹沢地区、芋川右支川の梶金地区対岸などである。この他、芋川流域内の地すべり防止区域には、尼谷地、種芋原、榎ノ木、下之沢、芋川、小芋川などがある。これらの区域では、尼谷地、下之沢で地すべりが発生し、その他の区域でも斜面崩壊が発生した。

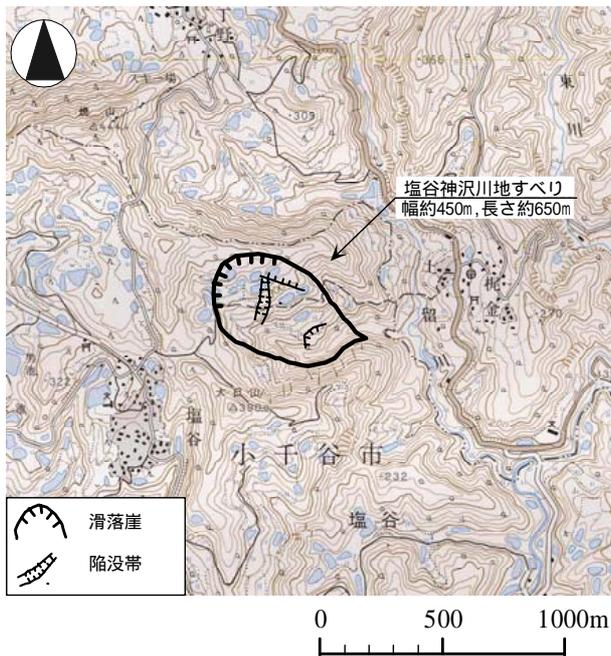
図-4.15 塩谷神沢川地すべり位置図（国土地理院 1:25,000の地形図「小平尾」⁸⁾に加筆）

図-4.15には、塩谷神沢川地すべりの位置図を示した。塩谷神沢川地すべりは、新潟県中越地震の本震の震央から北東方向に約4km、小千谷市中心部より東に約10kmの塩谷地区に位置する。本地すべりは、芋川支

流土留川右岸側の標高400～200m南東向き斜面で発生した。この斜面の北部はほぼ東西方向から南東方向に変化する稜線を持ち、斜面の南西側には大日山（標高390m）を含む南東方向から東北東方向に湾曲する明瞭な稜線が存在する。また、斜面の南端には東北東方向に流れる小さな沢があり、それが土留川に合流する付近で狭窄部を形成し、いわゆるボトルネック状となっている。

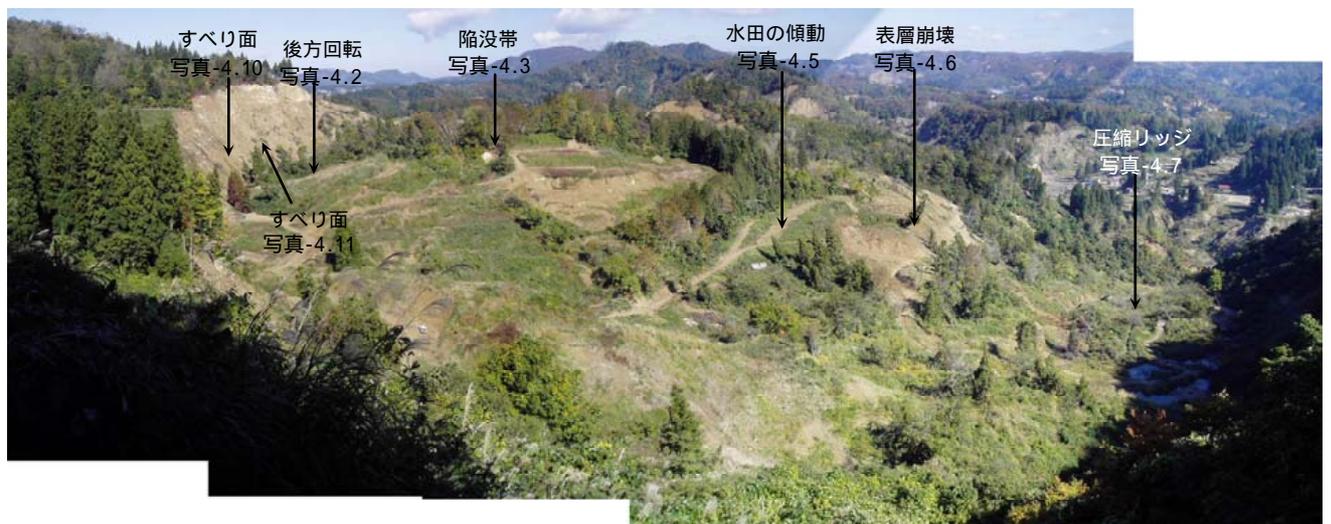
写真-4.1 塩谷神沢川地すべり全景（北東方向を望む 2005年11月1日撮影）

写真-4.1は、本地すべりの全景を示したものである。地すべりにより明瞭な滑落崖が形成され、滑落崖頭部と移動体との標高差は30～50mに達する。地すべり斜面上部では、陥没帯（写真-4.2、4.3）、後方回転運動（写真-4.4）、中間部では水田の東西方向への傾動（写真-4.5）及び表層崩壊（写真-4.6）、末端部の圧縮リッジ（写真-4.7）や大量の湧水（約500ℓ/分）、池などが各々観察される。

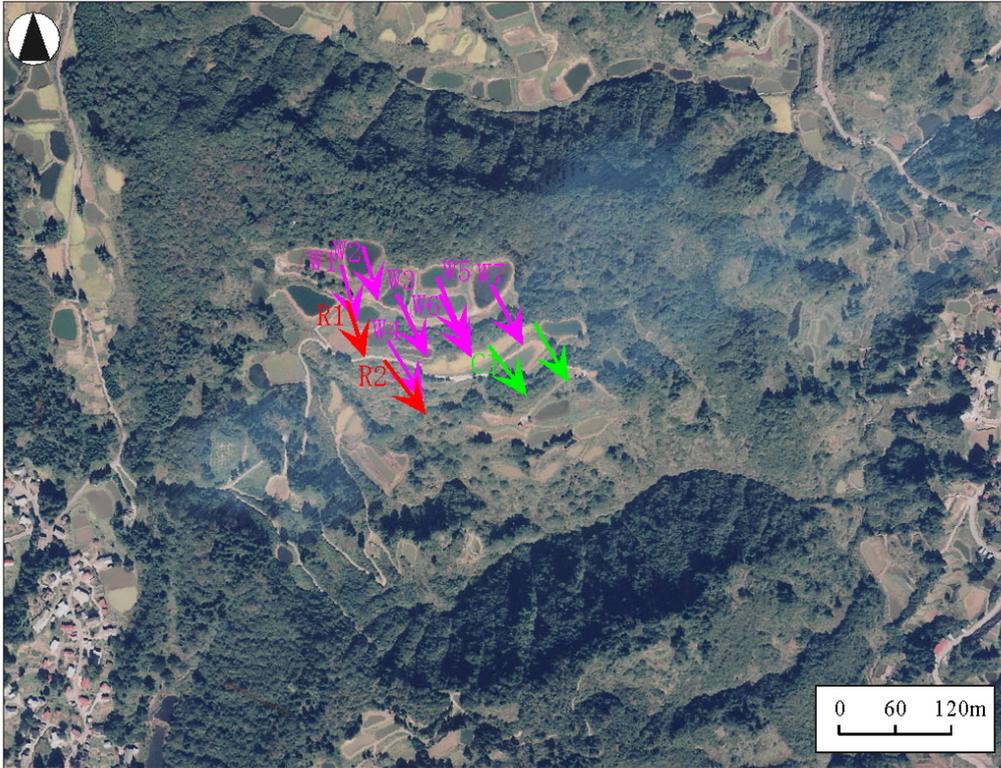
写真-4.8 地震前の空中写真 W 養鯉池、R 道路、C 水田（平成 10 年）

写真-4.8、4.9には、地震発生前と地震発生翌日である10月24日の各空中写真を示した。地震前の空中写真に見られる旧地すべり斜面では養鯉池や水田が分布しているが、地震発生翌日の空中写真ではこれらが地すべりにより移動したことが明瞭に分かる。

写真-4.11は、滑落崖附近に見られたすべり面と擦痕を示したものである。すべり面は層理面を切っており（写真-4.10参照）、その上に擦痕が鮮明に残っている。滑落崖附近では、すべり面上に多数の擦痕が観察され、それらの方向の大部分がS35～45°E位である。この方向は、養鯉池などの移動から推定した移動方向と概ね一致する（写真-4.8、4.9参照）。

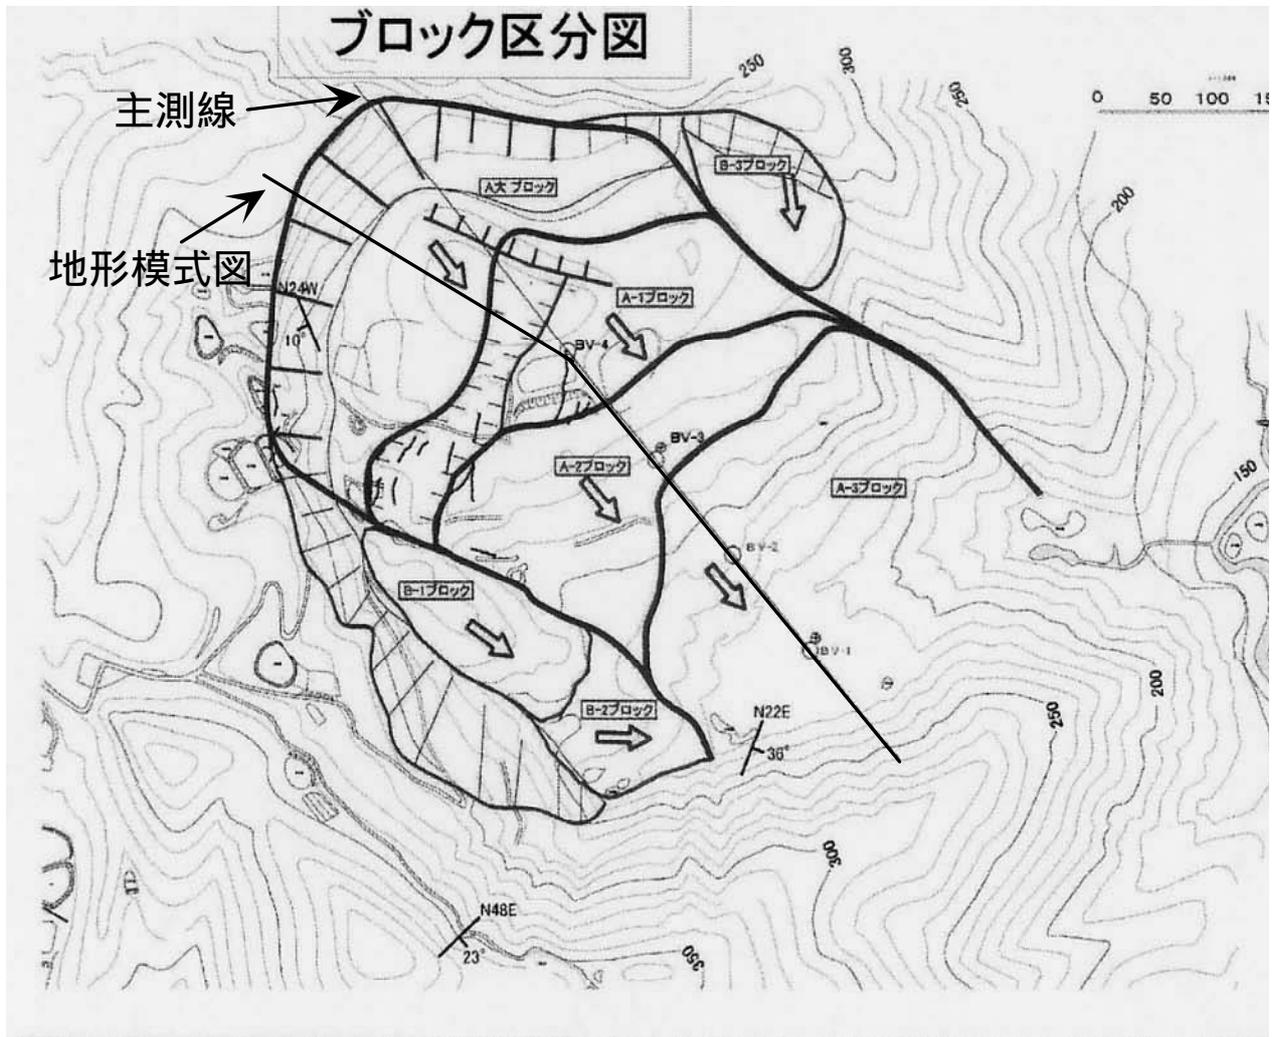
図-4.16 塩谷神沢川地すべり平面図(矢印は地すべり運動方向を示す)

図-4.16は、本地すべりの平面図を示したものである。前述したとおり、本地すべりの規模は幅約450m、長さ約650mの範囲で発生し、上部に最大比高50mの滑落崖が形成された。また、地すべり斜面下部には、その対岸の尾根及び北側の尾根によって狭窄部が形成されている。このことにより、地すべりはボトルネック型を呈しており、地すべりブロックの下部は圧縮部になっている。また、地すべり斜面上部には、滑落崖下の大陥没帯と比較してはるかに小さい(幅約30m、落差約2~3m)陥没地形が大陥没帯と直交するように発達している。

に見られるすべり面、陥没帯、亀裂の分布状況などをもとに大別するとA大ブロックとその側面に位置するBブロックに区分され、更にA大ブロックはA-1、A-2、A-3ブロックに、BブロックはB-1、B-2、B-3ブロックに区分される。

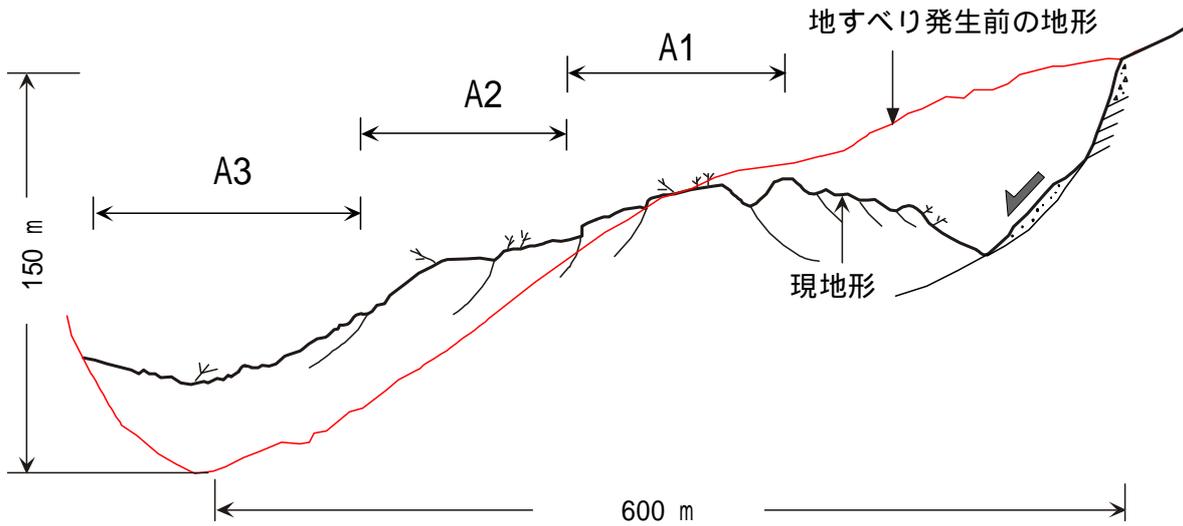
図-4.17 地すべり発生前後の地形模式図

図-4.17は、図-4.16に示した地形測線における地形線を地すべり発生前後について模式的に示したものである。滑落崖附近に薄い砂岩を挟む泥岩が露出し、一部は崩積土により覆われている。斜面は、地すべり移動体上部の後方回転運動により階段状を呈す。地すべり発生前の地形線との対比によれば、末端部では標高が概ね50m程度高くなったことが分かる。

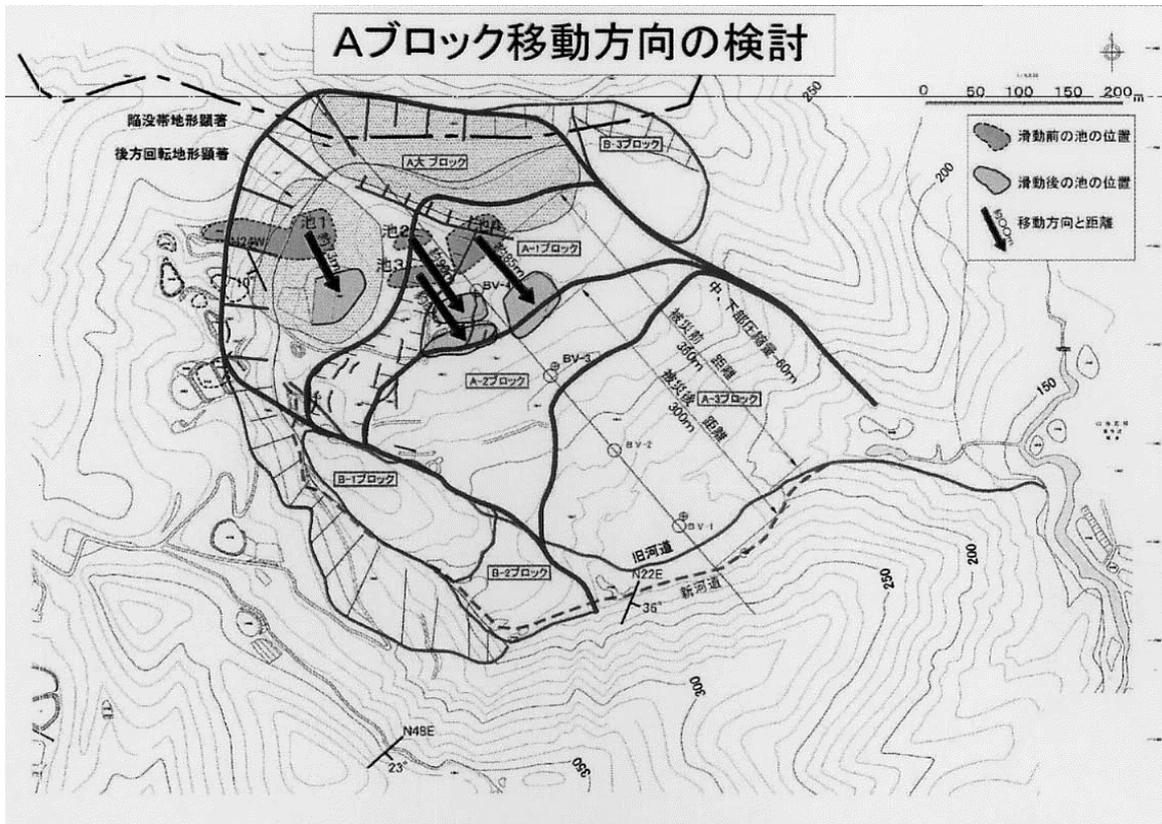
図-4.18 A大ブロックの移動状況

図-4.18、写真-4.9には、A大ブロックの移動状況を示した。地すべり発生前後の地形図による移動方向及び移動量の計測結果から、地すべり斜面A1の移動量は水平方向約100m、鉛直方向約25mであり、A2、A3の水平移動量は約40mであると推定された。また、移動方向は概ね南東方向であった。

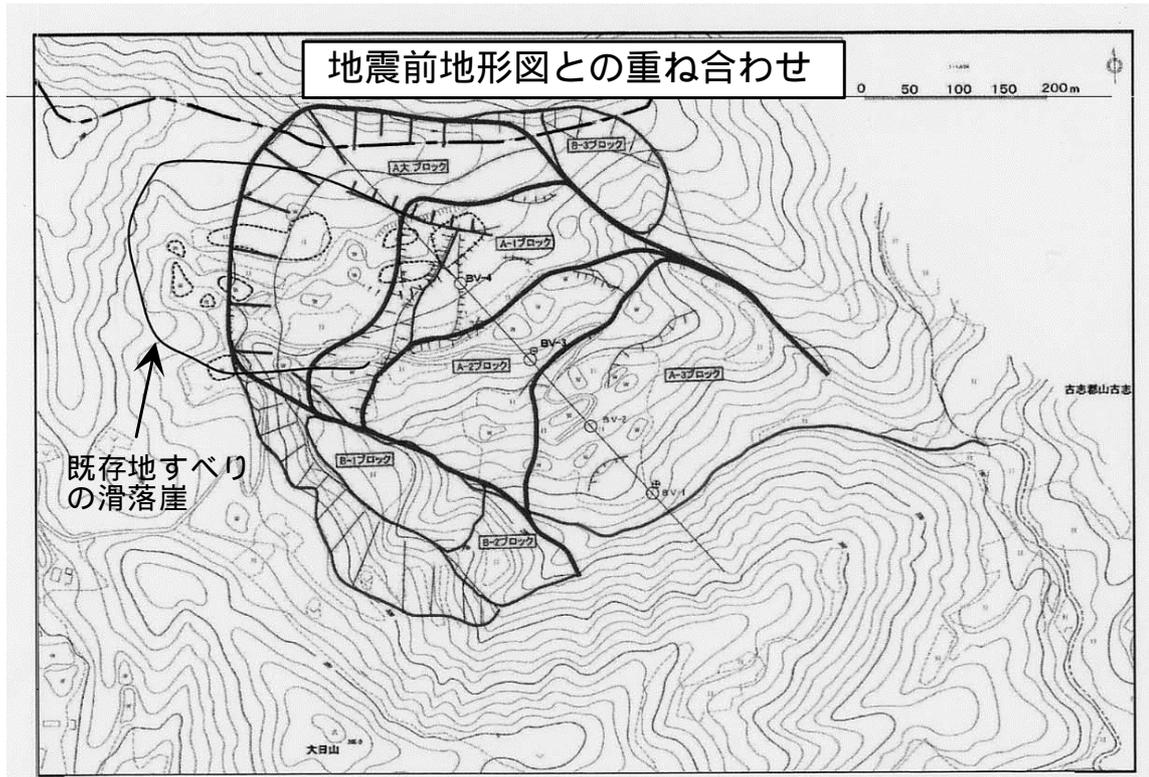
図-4.19 地震前後の地形の重ね合わせ

図-4.19には、地震前の地形図に今回の地震により発生した地すべり地形を重ねて示した。今回の地すべり斜面上部西側の陥没帯は、旧地すべり地形を切って形成されている。また、今回の地すべりの移動方向はS40°E方向を示し、これが地震前に存在した地すべり地形から推定される移動方向S60°Eと異なることが分かる。

本地すべり斜面の主測線上の上部から下部に位置しているBV - 5 ~ 2のボーリングコアには、泥岩が破碎され擦痕や鏡肌が認められる部分があり、それらの部分がすべり面と推定されている。また、中越地震前の地すべり地形と地震後の地すべり地形を比較すると、地すべりブロックの移動方向が異なる(図-4.19)。したがって、今回の地すべり現象は、地震前から進行していた地すべり現象とは異なり、新たに起ったものと考えられる。

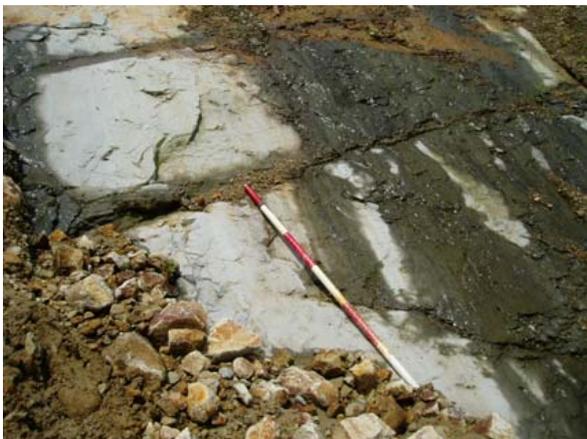
写真-4.10 地すべり斜面の地質

本地すべり地一帯の地質は、下位から新第三紀鮮新世の荒谷層、川口層、牛ヶ首層から成る。また、本地すべり地は新第三紀鮮新世の川口層の下部にあたり、泥岩優勢の砂岩・泥岩互層から成る。滑落崖附近の露頭では、砂岩部分の層厚はわずか数cmであり、泥岩部分は主にシルト岩で新鮮なものは暗灰色を呈し、風化部分は淡褐色を呈する（写真-4.10）。

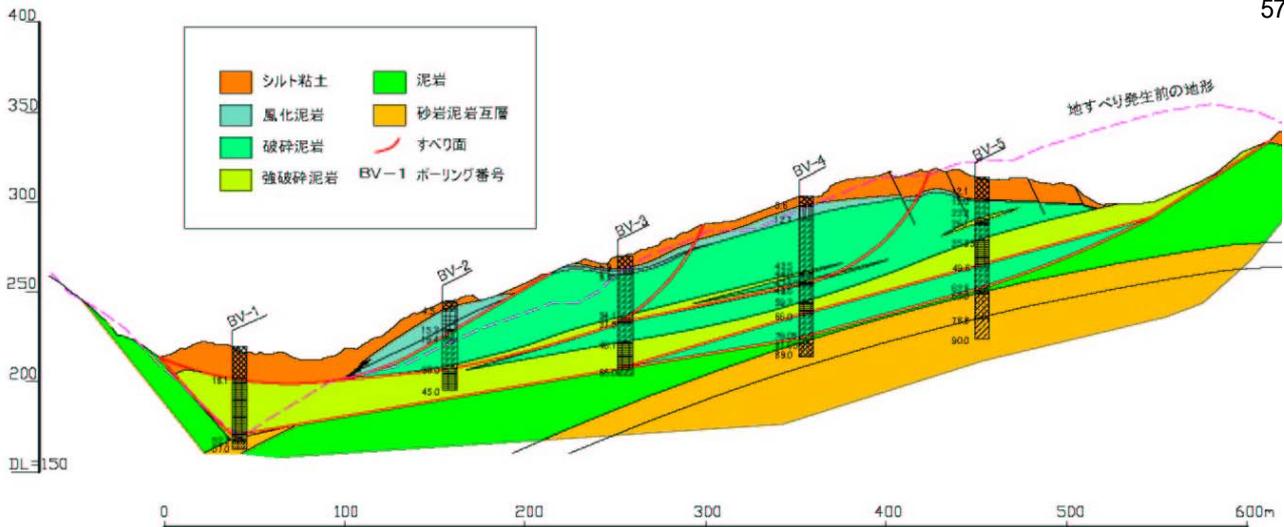
図-4.20 塩谷神沢川地すべり主測線地質縦断面図
(ボーリングデータは新潟県による)

図-4.20には、主測線地質縦断面図を示した。本地すべりでは、主測線上に斜面下部からBV-1～5の5箇所の調査ボーリングが実施された。地すべり斜面の地質は、概ね地表面からシルト粘土、強風化泥岩、破碎泥岩、泥岩、砂岩・泥岩互層から成っている。

本地すべりでは、数枚のすべり面の存在が推定されたが、最深部のすべり面について着目すると以下のことが推定された。

BV-1では深度49.10mの強破碎泥岩の上位に岩片混じりシルトがあり、両層の境界面付近にはわずかな腐植物や木片の混入が認められた。このことから、地震前の地表面であった所に地すべり土塊が被さったことが推定された。

BV-2では深度37.90mの強破碎泥岩中に擦痕が認められた。

BV-3では深度62.85mの泥岩の上位に強破碎泥岩があり、両層の境界面付近には破碎部に粘土化した部分や鏡肌が認められた。

BV-4では深度79.05mの泥岩の上位に破碎泥岩があり、両層の境界面付近には鏡肌が認められた。

BV-5では深度62.60mの泥岩の上位に破碎泥岩があり、両層の境界面付近には破碎が著しく指圧で岩片状に割れ、弱い擦痕が認められる部分があった。

以上の観察結果に基づき、推定すべり面を図-4.20に示した。

地すべりは、図-4.20の主測線縦断面図に示すように、深いすべり面と浅いすべり面の存在が推定される。斜面は地震によって、まずは深部の層理面附近で地すべりが発生したと考えられる。また、浅いすべり面については、その後の地すべり斜面内の部分的な不安定化による地すべりにより形成されたと考えられる。地すべり斜面頭部附近では、層理面を切るすべり面が形成されており、そこにS40°E方向の擦痕が観察された(写真-4.11)。滑落崖附近に観察される多数の擦痕は概ね南東方向を示しており、地表の変状から推定される今回の地すべり移動方向と一致していることから、これらが今回の地すべりによるものとする。

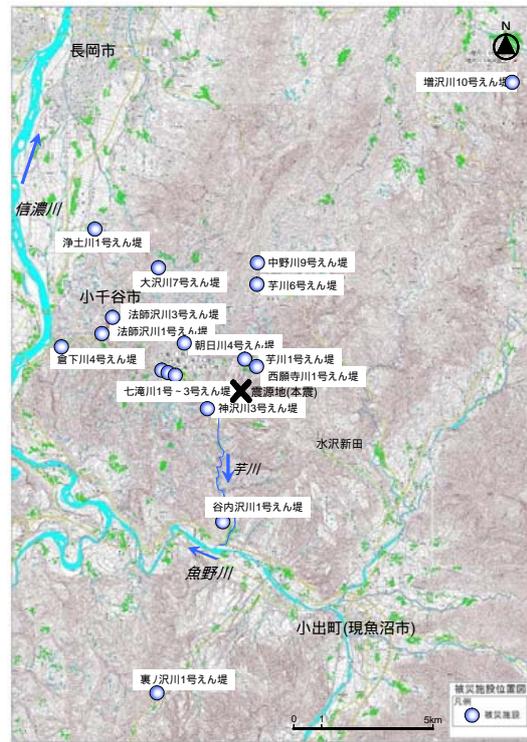
図-4.21 調査を実施した砂防えん堤の位置

今回の地震により特に変状が大きいと新潟県より報告のあった砂防施設について現地調査を実施し、その変状を確認した。調査を実施した砂防えん堤全17箇所を図-4.21に示す。調査した砂防えん堤の形式は、コンクリート重力式が15基、既設石積式をコンクリートで補強したものが1基、鋼製不透過型(ダブルウォール)が1基である。調査地である新潟県長岡地域振興局および魚沼地域振興局管内の既存砂防えん堤数は385基であり、変状がみられた施設は4%を占める。兵庫県

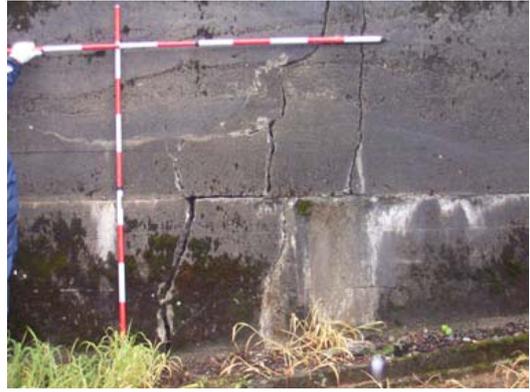
写真-4.12 堤体にクラックが生じた事例

図-4.25に変状形態とその基数を示すが、ひとつの砂防えん堤で複数の変状形態が確認されるものもあり、ここでは延べ基数として示している。最も多く確認されたのが、クラックと打継目におけるずれであり(写真-4.12、写真-4.13)、クラックが生じた事例は調査を実施した全17事例中12事例で確認され、打継目におけるずれが生じた事例は17事例中9事例と約半数の施設で確認された。なお、剥離・欠損が生じたのはクラックや継目のずれに伴うものであり、漏水はクラックや継目ずれを生じた箇所で見られる。

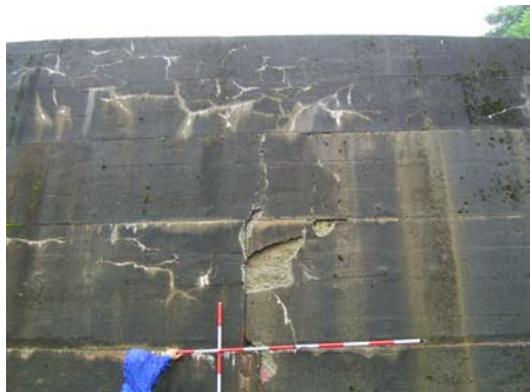
写真-4.14 堤体の表面が一部剥離した事例

本体や袖部等の堤体の一部に剥離や欠損が確認された事例は、全17事例中8事例と約半数を占めている。この剥離や欠損は単独で発生しているのではなく、クラックやずれに伴って発生しているのが特徴である。

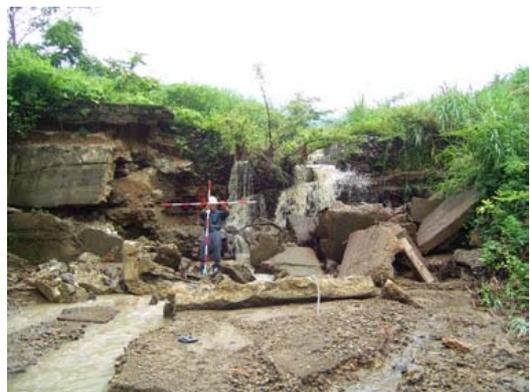
写真-4.15 堤体本体が破壊された事例

写真-4.15は地震動によって本体が破壊された事例であるが、これは古い練石積のえん堤をコンクリートで補強した構造のもので、地震動に対する強度が極めて低かったものと考えられる。写真-4.16および写真-4.17は、主に袖部が倒壊した事例であるが、これは地震動そのものが原因ではなく、袖部付近の地山における地すべりや地震後の土砂流出に伴って二次的に被災

地震動による変状の形態としては、打継部のずれやクラックが最も多く14基で確認され、全体の82%を占める。クラックが生じている箇所は袖部に多く発生しているのが特徴である。また、打継部におけるずれは水通し面に水平に沿う面が多く確認された。地震動そのもので本体が破壊された事例が1基確認されるが、これは前述のように古い練石積のえん堤をコンクリートで巻いて補強した形状のもので、地震動に対する強度が低かったものと考えられる。すなわち、地震動そのものでなく地すべり等により被災した例や構造上で特殊なものを除けば、砂防えん堤の機能を喪失するような被災はなかったと考えられる。

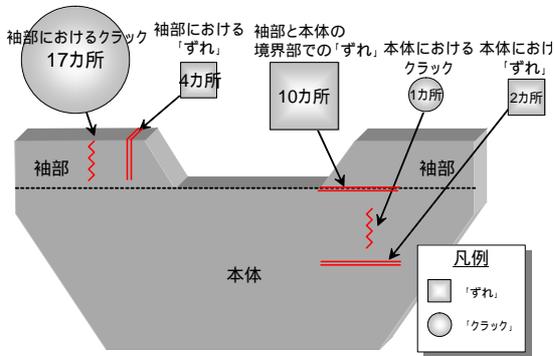
図-4.28 クラックやずれが生じた箇所と発生数

次に、推計震度と変状の形態の関係を表-4.4に示す。変状は震度6強以上で増えるが、クラックと継目ずれの割合は、震度の大きさによって大きく異なる傾向にはない。次に、図-4.27を参考に本体と袖部を区分し、それぞれの箇所において確認されたクラックと打継部でのずれの発生箇所数の内訳(延べ数)を図-4.28に示す。図のように水通し面から上部の非越流部を袖部とし、水通し面から下部を本体と区分している。最も多くみられた変状の形態は、袖部におけるクラックであり、17カ所で確認された。そして、袖部と本体の境界部でのずれが次に多く確認された。

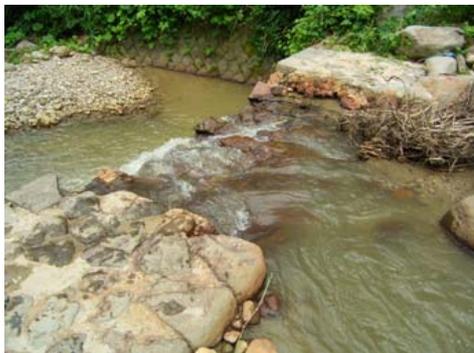
写真-4.18 床固工水通し天端の変状

し天端や水叩きが欠損している事例がみられた(写真-4.18)。状況から地震動のみでなく、その後の土砂流出や出水による影響で破損したと推察されるものも多い。砂防えん堤に付属する施設については、側壁や護岸などにクラックやずれが生じた事例が多くみられた(写真-4.19)。

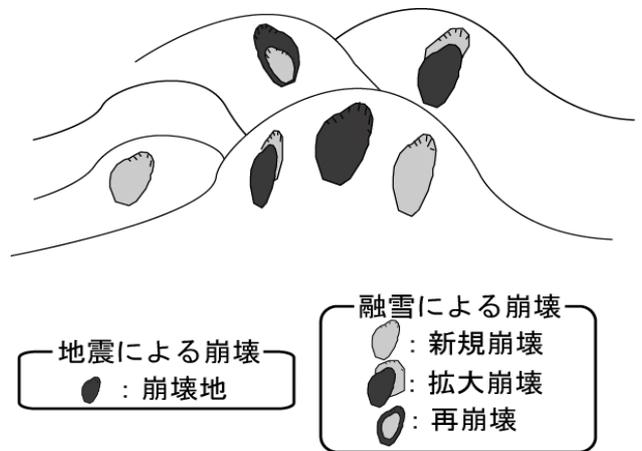
図-4.32 融雪後の崩壊の区分

融雪期の崩壊については、地震による崩壊との関係から以下の区分で抽出を行った（図-4.32）。

- 1) 新規崩壊：期間中に新たに発生したもの
- 2) 拡大崩壊：地震で発生した崩壊地の頭部や側面が崩壊し拡大したもの
- 3) 再崩壊：地震で発生した崩壊地の内部（崩壊面）が崩壊したもの

このうち、3)については、面積は拡大していないが、深さ方向には拡大しているものである。判読では、斜面崩壊のみを対象とし、地すべりの形態や、地すべり地内での崩壊、表層剥離程度の小規模なものは除いて抽出を行った。

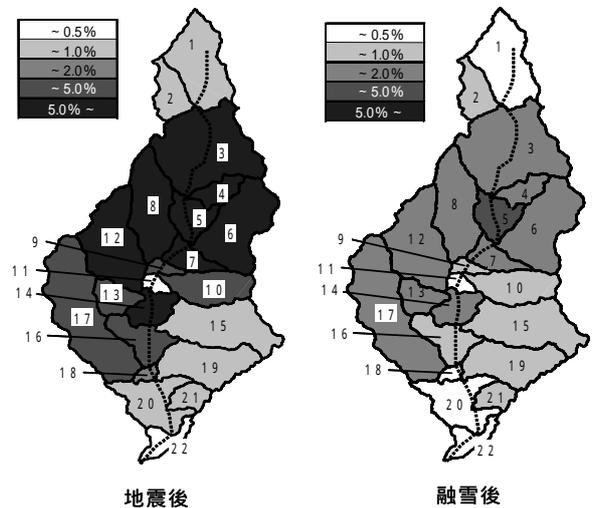
図-4.33 芋川流域の崩壊面積率

芋川流域の単元流域別において地震時、融雪期に発生した崩壊発生面積率を表-4.12に、また単元流域別の崩壊面積率の分布を図-4.33に示す。

流域全体では地震時の崩壊面積率は3.9%、融雪期は1.2%であり、融雪期の崩壊面積率は地震時の約1/3である。

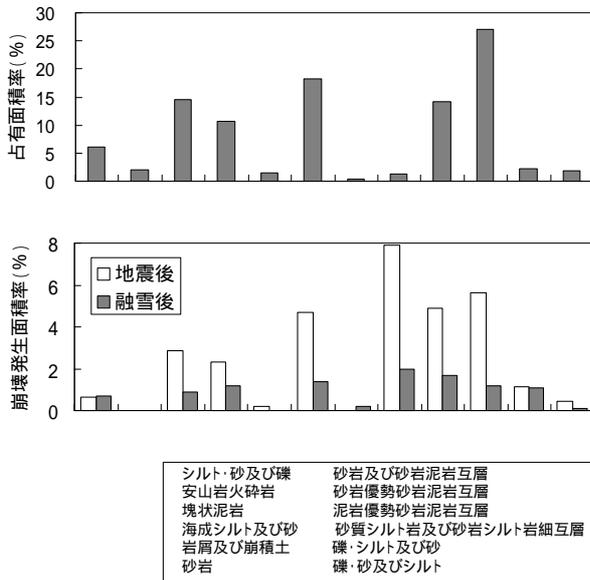
図-4.41 地質区分別の占有面積率および崩壊面積率（地震後、融雪後）

の結果を図-4.41に示す。地質区分は前述の数値地質図の区分に従い、崩壊がなく流域内の分布が極めて少ないデイサイト溶岩および火砕岩、硬質頁岩・砂岩頁岩互層の区分は省略した。

芋川流域に占める地質区分は、砂岩や泥岩を主体とするものがほとんどであり、地震時、融雪期の崩壊面積率はいずれも砂岩、砂質シルト岩及び砂岩シルト岩細互層など、砂岩質の地質で高くなっており、特に砂岩優勢砂岩泥岩互層では、占有面積率は小さいものの、崩壊発生面積率は地震後、融雪後いずれも大きく、崩壊が発生しやすいことがわかる。

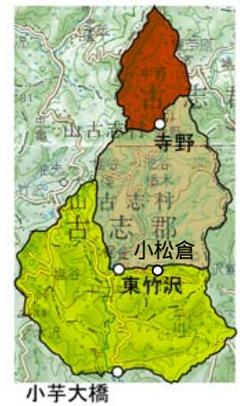
図-4.42 対象流域

芋川は、信濃川水系の支川魚野川の右支川で、流域面積は38.4km²、上流は旧山古志村（現長岡市）、中流部は小千谷市、下流は旧堀之内町、旧広神村（いずれも現魚沼市）に位置する。

今回の検討に当たっては、小芋大橋を基準点とし、その上流域における融雪量の計算を行った。計算メッシュは、国土地理院の数値地図から、50m正方メッシュのDEMデータを作成して用いた。標高区分は、25mから725mまでを50mごとに14段階に分け、各標高区分の平均値を代表値とした。

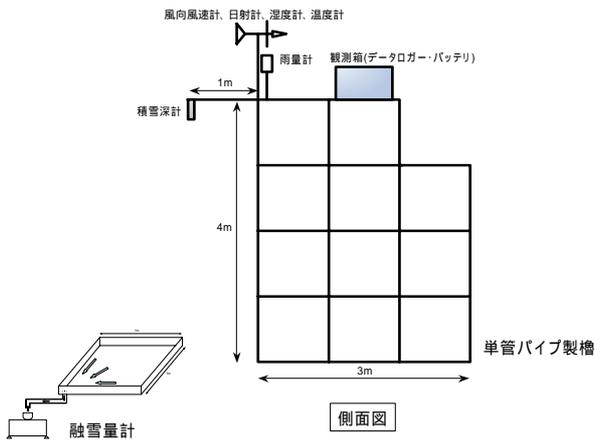
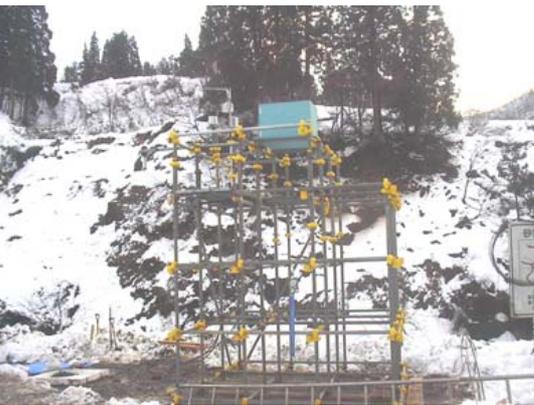
図-4.43 観測装置（上：模式図 下：写真）

小松倉観測所は芋川の左支の前沢川流域の前沢川第3えん堤上流に設置した。標高は190mである。本観測所では、積雪深、風向風速、融雪量（降雨量を含む）、気温、湿度、全天日射量、純放射量を30分間隔で計測・記録している。観測装置の概要を図-4.43に示す。観測結果は毎日夕方、土木研究所に送信されるように設定した。

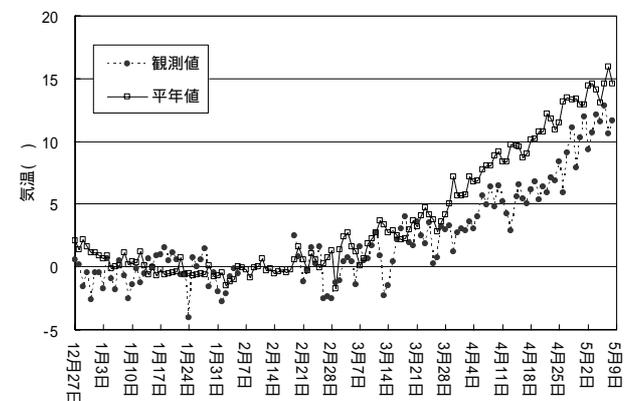
図-4.49 小松倉における日平均気温の観測値と平年値(長期予測)

短期予測と同様に、日平均気温について平年値と今冬の観測値について比較を行った（図-4.49）。

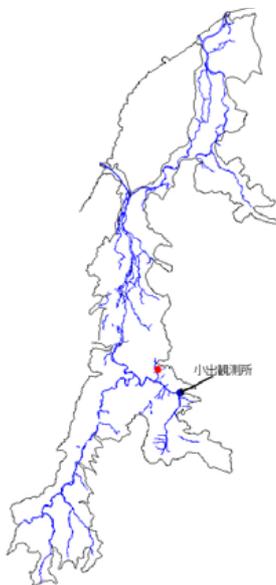
図-4.51 芋川の位置

芋川は流域面積38.4km²、流路延長17.2kmで、信濃川水系に属する（図-4.51）。流域内には、西願寺川、冷子沢川、東川、前沢川、神沢川、芋川沢、多間多川、塩谷川、小芋川の主な9つの小流域が存在する。平成17年新潟県中越地震の際には、芋川本川、冷子沢川、東川、前沢川、神沢川、芋川沢、塩谷川で河道閉塞が発生した（図-4.52）。平成17年新潟県中越地震直後に着目された河道閉塞は表-4.16に示した5つであった（国土交通省国土技術政策総合研究所、2005）²⁵⁾。それらのうち寺野と東竹沢で形成された河道閉塞（天

芋川流域の近くにあるアメダス観測所は小出観測所(観測所番号54616)がある。小出観測所の位置を図-4.51に示す。また、小出観測所における観測結果を表-4.17に示す。一般化極値分布(Generalized Extreme Value distribution)(土木学会、2000)²⁶⁾を仮定して、この観測所における1976年から2004年までの観測データを分析したところ、100年超過確率規模の1時間当たりの降水量は67mm/hr、3時間当たりの降水量は107mm/3hrs、6時間当たりの降水量は135mm/6hrs、24時間当たりの降水量は229mm/24hrsであった(表-4.18)。

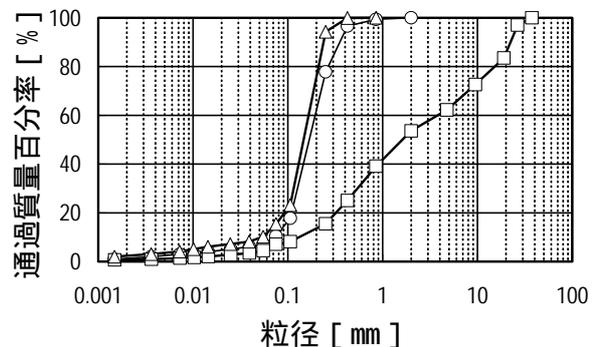
図-4.54 小芋川大橋における河床材料の粒度分布(平成17年6月24日採取)

砂防研究室が設置した濁度計は芋川本川と小芋川の合流点の下流に位置する小芋川大橋である(図-4.52)。この地点には、濁度計のほかに、土石流検知センサーとしてワイヤセンサー及び水位計が設置されている。また、観測地点付近の河床に堆積していた土砂は最大30mm程度で、主に1mm程度の砂成分であった(図-4.54)。

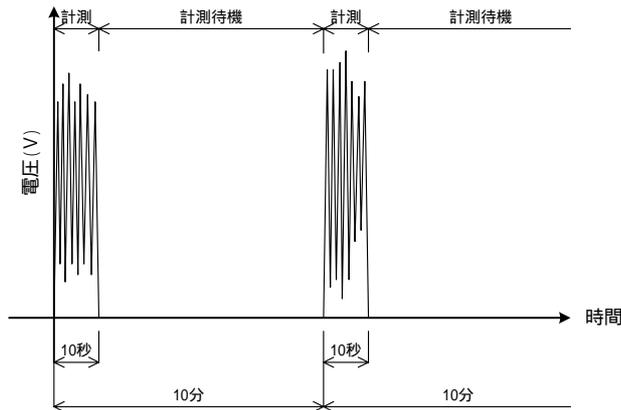
図-4.57 濁度の計測間隔

を容易にするため、H形鋼で作成した鋼製の器具の先端に固定した(写真-4.20)。濁度計を設置した標高は水位計が計測する水位で0.31mであった(図-4.56)。濁度計はD&A Instrument社製のOBS-3で、長さ18cm、直径3cmの円筒形で、計測した濁度に応じて、0~5Vの電圧で計測値を出力する。濁度計は電源部(写真-4.22)とケーブルで接続しており、そのケーブルは流木などによる破損を防ぐために鋼管の中を通してある。また、濁度計の計測値は電源部からデータロガーに伝達される。計測値は小芋川大橋の左岸側に設置したデータロガー(写真-4.22)のメモリーカード(2メガバイト)に蓄積される。データロガーの計測間隔は10分間隔で、10秒間計測する(図-4.57)。メモリーカードは約40日に一度交換し、計測値を回収した。水位計は新潟県が小芋川大橋の橋梁の中央部に設置したものである(写真-4.23)。

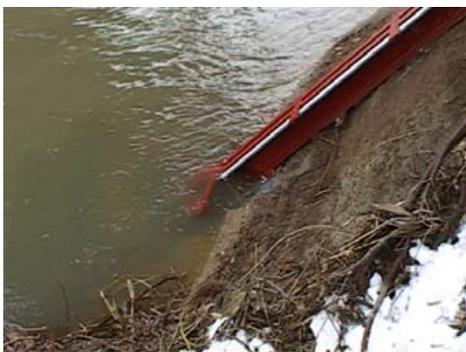
写真-4.20 濁度計の設置状況（平成17年2月23日撮影）

濁度計を設置した地点は芋川本川の左岸側の天然河岸である(写真-4.20、図-4.55)。その80m上流において、芋川本川と小芋川が合流する。また、芋川本川は小芋川大橋付近において右岸側に湾曲しており、濁度計を設置した地点は出水時に水衝部になる(写真-4.21)。写真-4.21は観測状況の一例で、平成17年3月25日に撮影したものである。

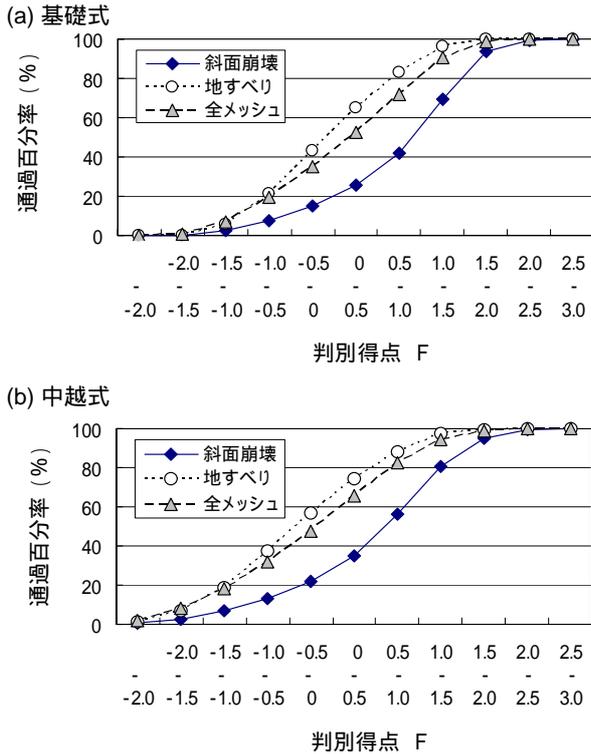
図-4.70 判別得点とメッシュ数の関係

図-4.70には、判別得点とその判別得点以下のメッシュが全メッシュに占める割合を示した。中越式の場合、約半数が0以下であったのに対し、基礎式

では0以下のメッシュは約35%であり、基礎式を用いて算出した判別得点の方が、中越式より算出した判別得点より高かった。一方、基礎式の判別得点が0以下の斜面崩壊メッシュは、全斜面崩壊メッシュの15%、中越式で22%であり、斜面崩壊メッシュの大半が判別得点が正の領域に属していた。一方、全地すべりメッシュのうち基礎式で43%、中越式で57%が判別得点0以下のメッシュであった。

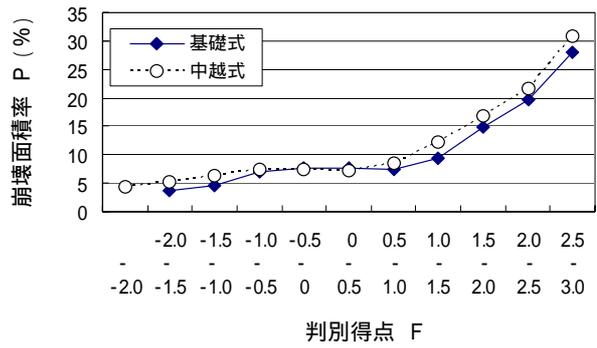
図-4.71 判別得点と崩壊面積率の関係

各判別得点の崩壊面積率（各判別得点に属する全メッシュに対する崩壊メッシュの割合）を算出した。図-4.71には基礎式と中越式から算出した判別得点と崩壊面積率の関係を示した。図-4.71に示したように、基礎式及び中越式で算出した判別得点 - 崩壊面積率の関係はほとんど差が見られなかった。いずれの場合においても、判別得点の増大にともない、崩壊面積率が急激に増大する傾向が見られた。例えば、判別得点が-1~0のメッシュでは、崩壊発生率は7%程度であるのに対し、判別得点が2.5以上では、崩壊発生率は28%以上であった。このことは、基礎式及び中越式のいずれもが斜面崩壊発生危険度を相対的に評価できることを示している。ただし、判別得点が負のメッシュであっても、崩壊面積率は

4~8%と比較的高く、点数と判別得点の間に明瞭な正の相関が見られなかった。
