3.3.6 道路分野

(1) 初動対応（TEC-FORCE等）、被災調査

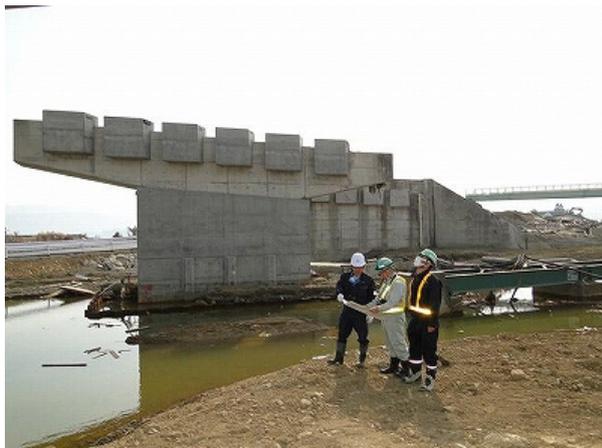
(a) 沼田跨線橋

写真-3.3.6.1 調査状況写真

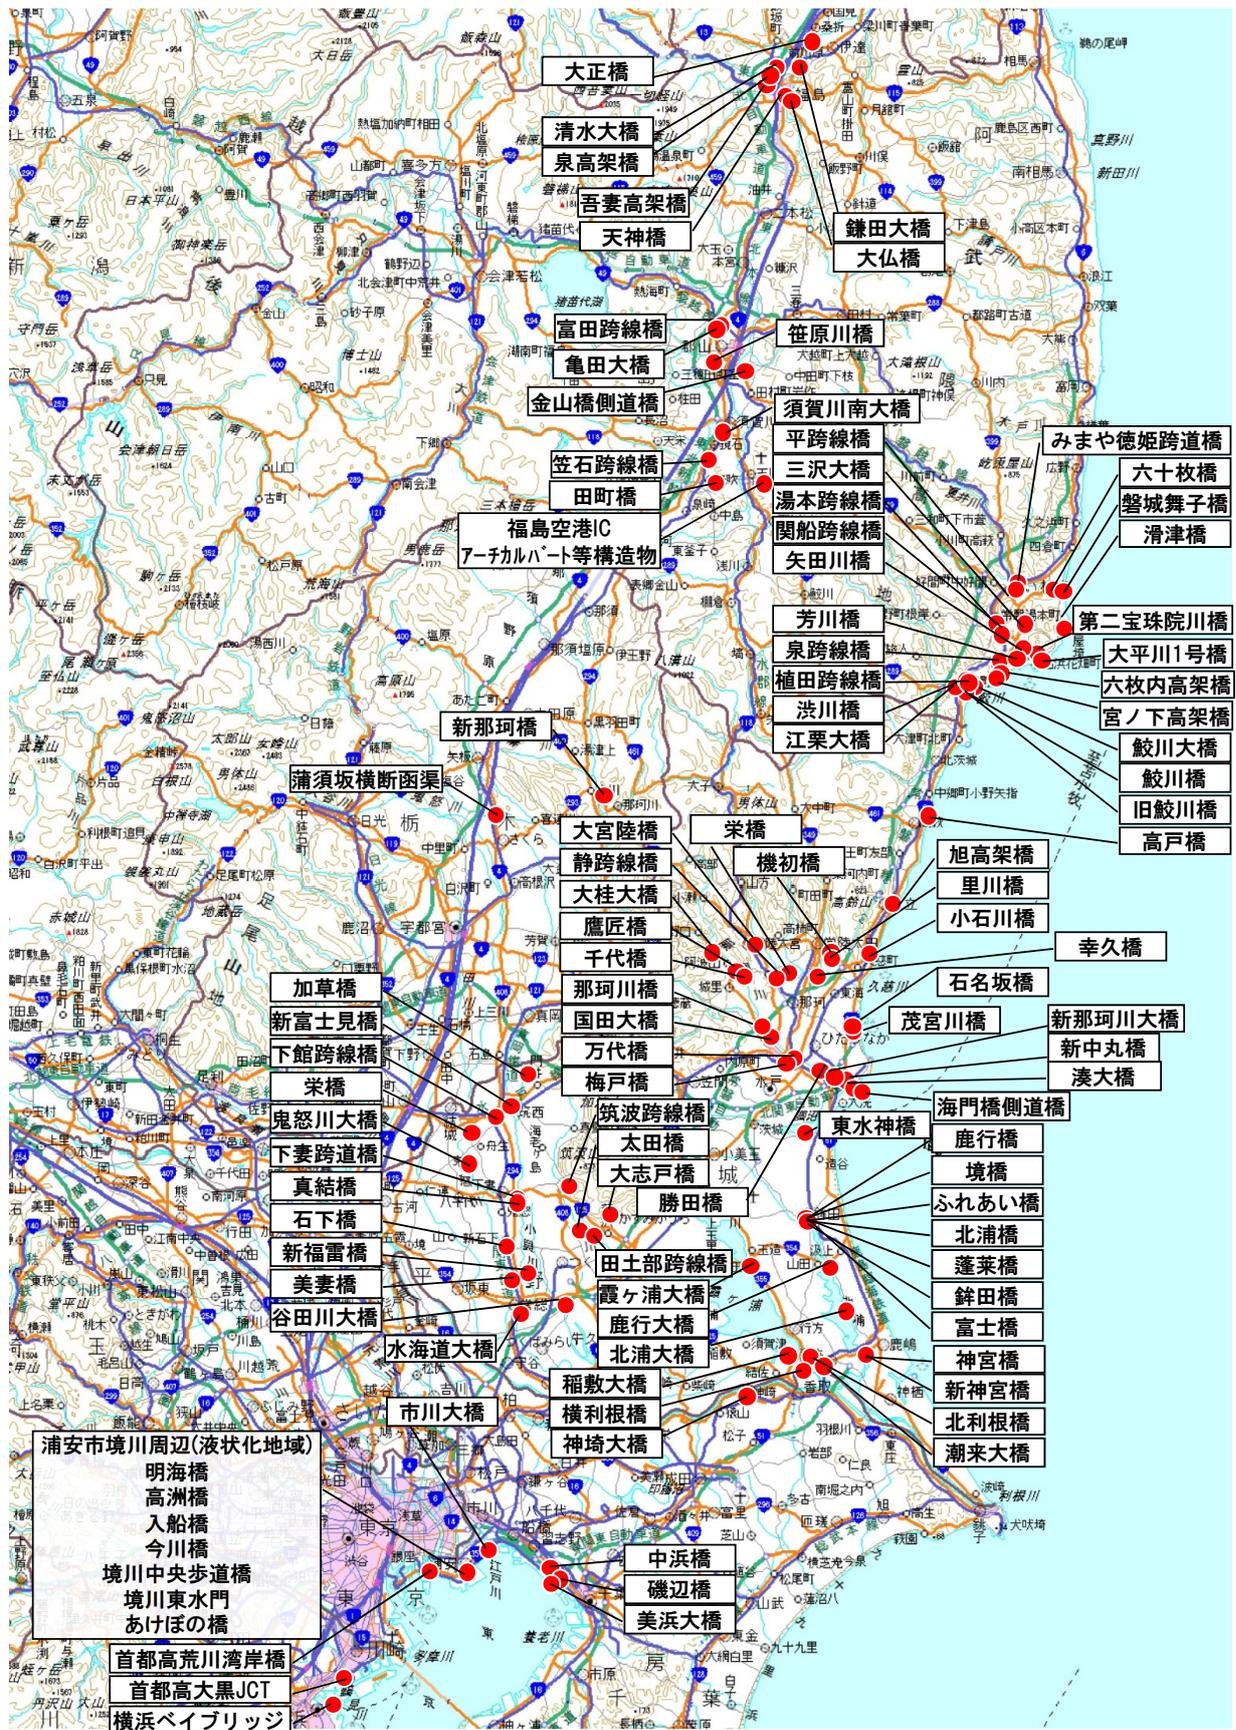
図-3.3.6.1 調査対象橋梁位置図 (3)

初動時における調査は、主に道路管理者からの要請を受けた技術的支援を目的としたものが多く、その後は、津波に対する技術基準整備や耐震基準の検証のための自主調査である。調査橋梁は218橋(うち国総研調査106橋)であり、延べ280人日(うち国総研延べ59人日。なお、移動日は含まない)が調査にあたった。調査した橋梁を図-3.3.6.1に示す。なお、同図には、(独)土木研究所が独自に調査した橋梁も含まれている。

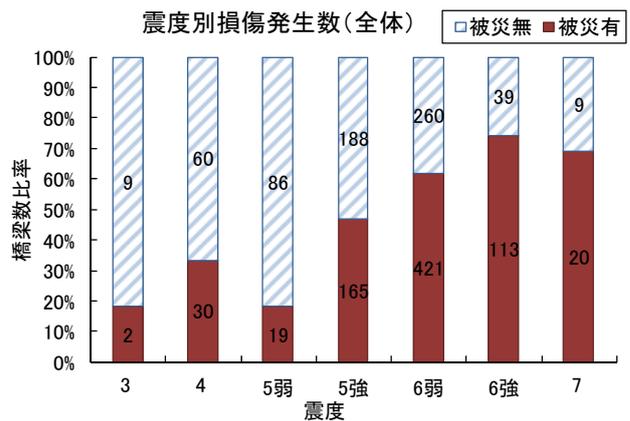
図-3.3.6.2 緊急点検結果の分析結果例

実施した緊急点検結果を東北地方整備局から提供いただき、被災状況と各種要因等との相関分析を実施した。分析結果の例を図-3.3.6.2に示す。震度6弱以

上の地震動を受けた橋梁において、損傷発生率が50%を超えている。
