### 3.3.12 公園緑地分野

#### (1) 被害調査

国総研は、津波被害の実態を把握するため、平成23年4月15～16日にかけて、国土交通省都市局公園緑地・景観課とともに、宮城県と岩手県の沿岸部にある公園緑地において現地調査を実施した。その後、平成23年6月23～24日には、塩害による樹木の生育阻害を確認するため、宮城県の公園緑地を追跡調査した。

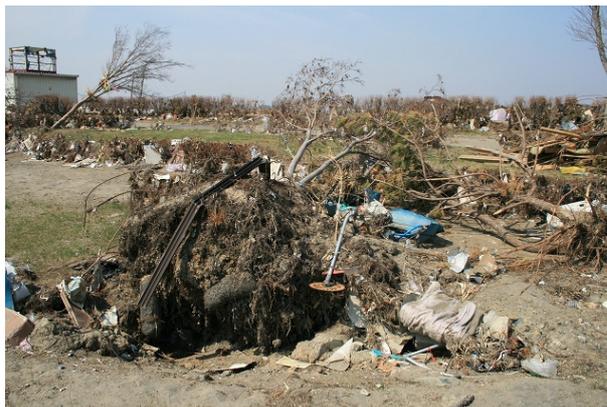
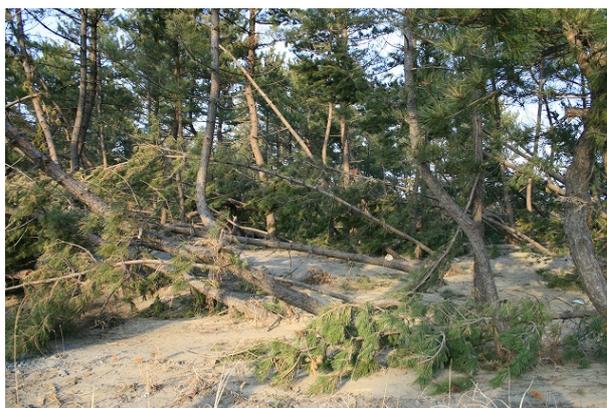
写真-3.3.12.2 樹木の倒伏、折損

また、公園内に植栽された樹木や防潮林では、倒伏や折損が生じて流出に至る被害が見られるとともに（写真-3.3.12.2参照）、残存している樹木では、一部の樹種に海水による塩害、重油の付着による枯死および樹勢衰退が認められた（写真-3.3.12.3参照）。

(a) 単木（岩沼市）

(b) 防潮林（東松島市）

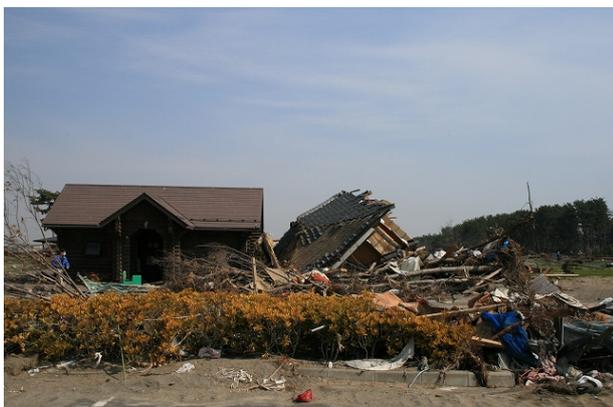
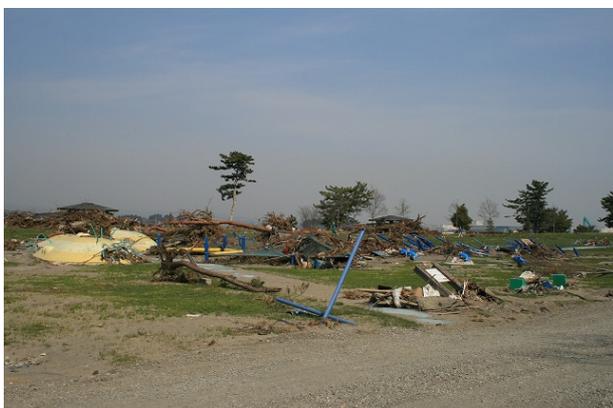
写真-3.3.12.1 公園施設の損傷（岩沼市）

津波被害においては、公園緑地にある建築物や遊具などの施設や舗装、標識等が損壊や浸水被害を受けたことを確認した（写真-3.3.12.1参照）。

(a) 施設の損壊

(b) 遊具の損壊

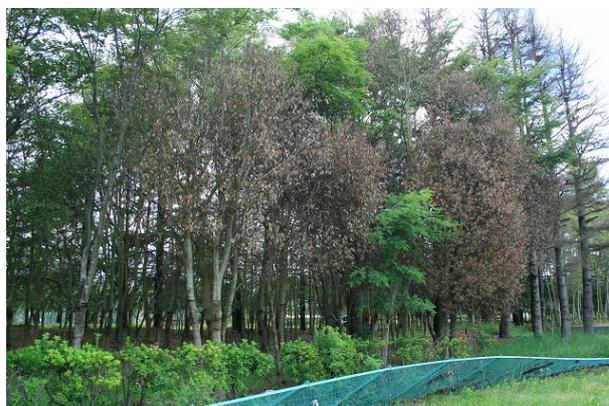
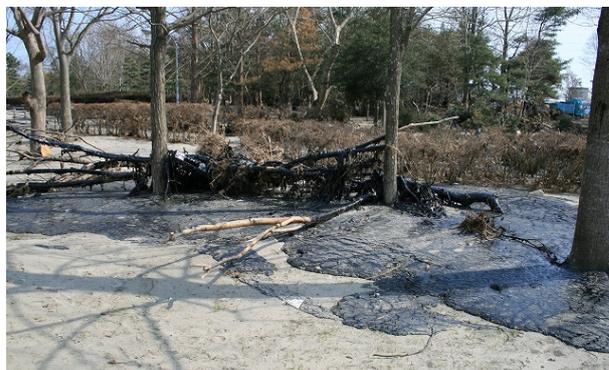
写真-3.3.12.3 樹木の生育阻害（多賀城市）

(a) 塩害による枯死

(b) 重油の付着による樹勢衰退

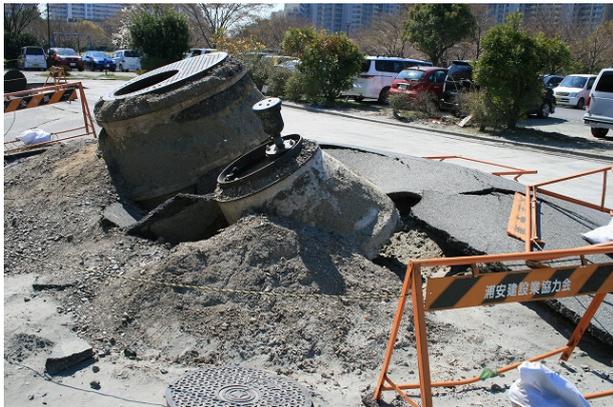
地震時の地盤の液状化により、公園内の貯水槽などの埋設物が浮上する被害を確認した（写真-3.3.12.4参照）。さらに、噴砂によってトイレやベンチ等の構造物や樹木の下部が砂で埋没したり（写真-3.3.12.5参照）、広場等の地盤や園路に溝や不陸が発生していることを確認した（写真-3.3.12.6参照）。なお、噴砂による樹木生育への影響は認められなかった。

写真-3.3.12.4 液状化による貯水槽の浮上（浦安市）

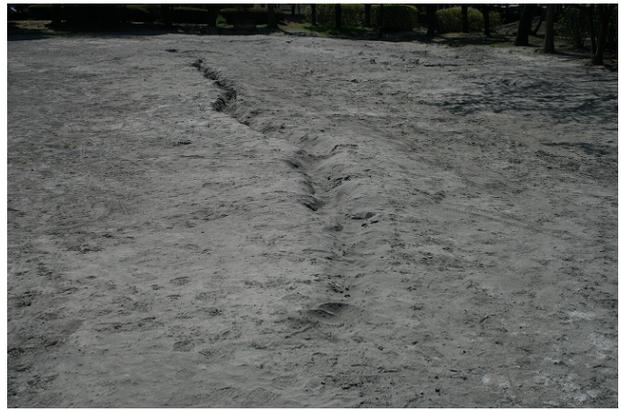
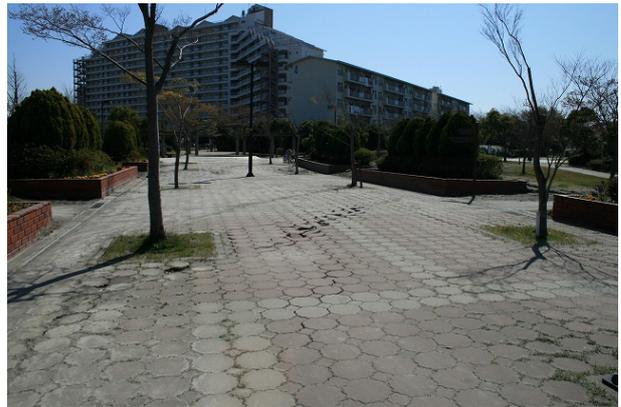
写真-3.3.12.6 地盤の不陸（浦安市）

(a) 広場に生じた溝

(b) 園路の不陸

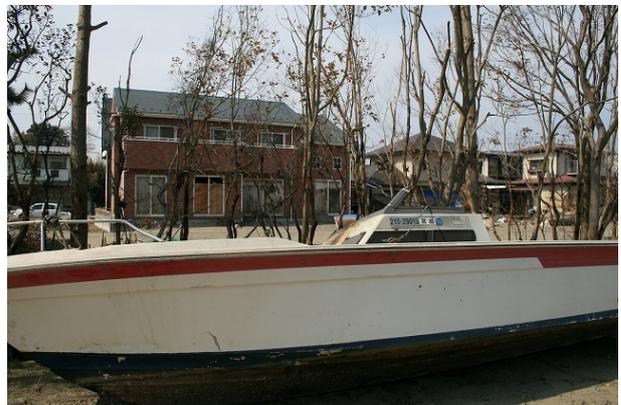
写真-3.3.12.7 樹林による漂流物の阻止（多賀城市）

樹木や樹林が、津波による漂流物の移動を阻止し、移動によって生じる二次的被害を軽減または防止した（写真-3.3.12.7参照）。

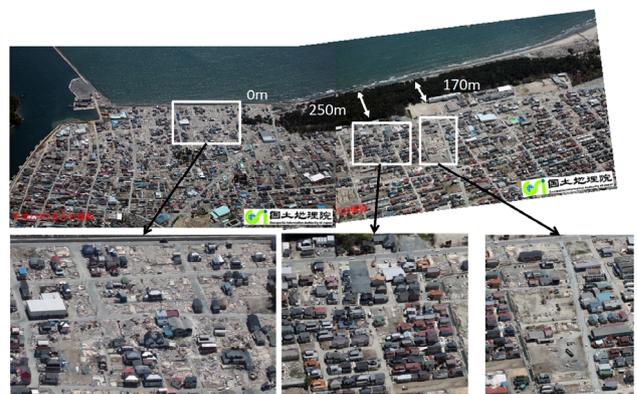
また、津波・高潮の波力を減殺して流速やエネルギーを低下させ、その破壊力を減少させた。写真-3.3.12.8は、海岸林がない場所と、ある場所（林帯幅が広い・狭い）における津波被害状況であるが、建物

写真-3.3.12.8 防潮林による波力の減水効果（石巻市）

の損壊状況からみた被害の大きさは、海岸林・なし>海岸林・狭い>海岸林・広い、という順になっていることが明瞭である。

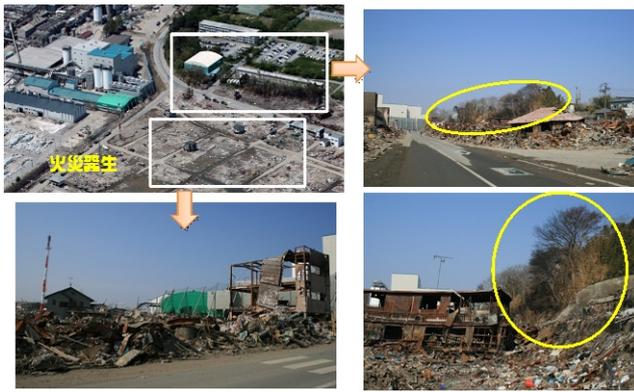
写真-3.3.12.9 樹林による延焼防止効果 (石巻市)

さらに、地震で発生した火災において、延焼してきた火災の樹林地での焼け止まりがみられ、延焼防止の効果が確認された (写真-3.3.12.9参照)。

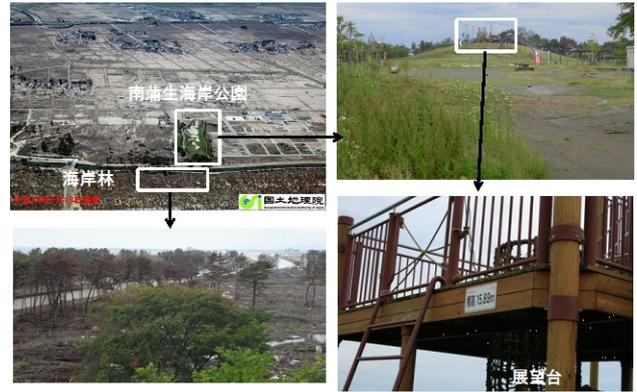
写真-3.3.12.10 高盛土による避難場所 (仙台市)

公園緑地内にある高盛土 (展望台) は、津波からの一時的な避難場所として効果が確認された。仙台市にある南蒲生海岸公園では、津波襲来時に公園内に残されたスタッフと来園者の計5人とペット2匹が、高盛土の頂上に設置された展望台 (標高15.89m) に避難し、当日中にヘリコプターで救出された (写真-3.3.12.10参照)。

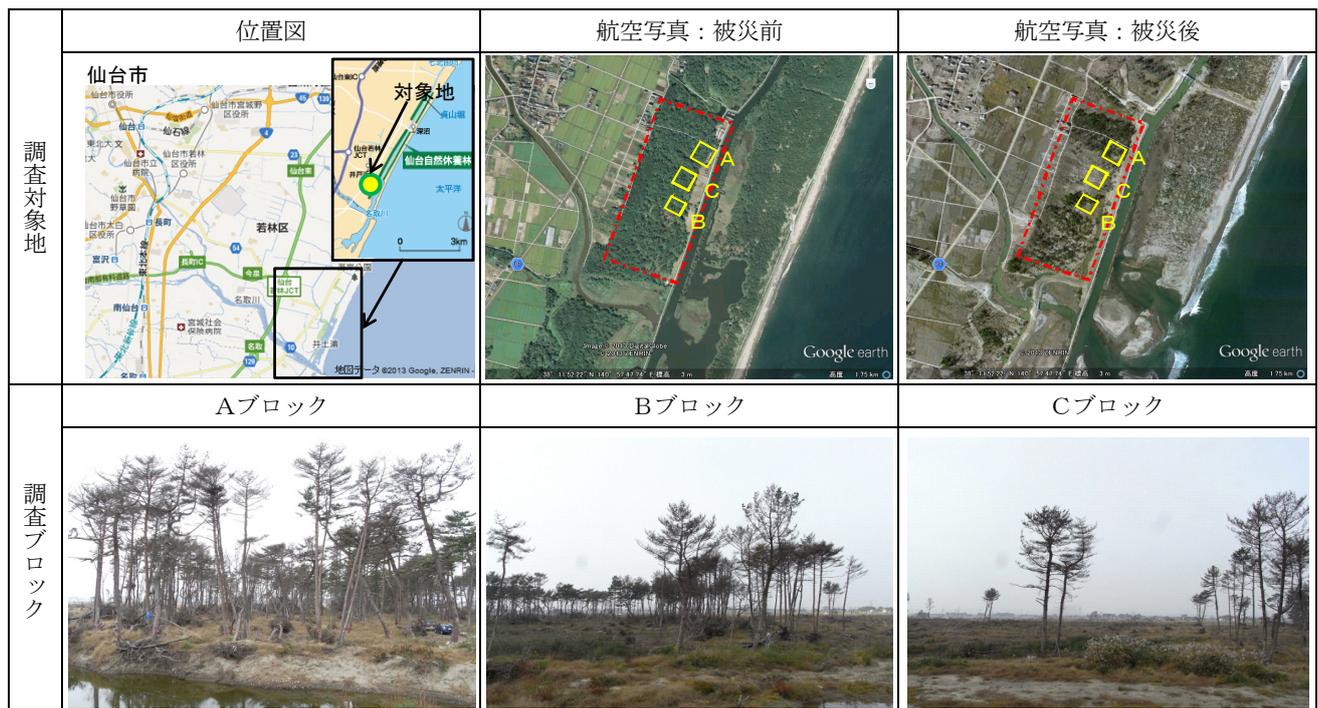
調査対象地は、津波被害を受けているものの樹木が残存している樹林地として、津波に被災した後に残存したマツと倒伏したマツが混在している、宮城県仙台市若林区井土地区にある「仙台自然休養林・浜辺の森 (海浜地区)」内の海岸林を選定した (図-3.3.12.1参照)。

調査は、津波被害の大きさが異なるA~Cの3つのブロックに分けて実施した。なお、この場所は17~19mの津波被害の報告があった海岸林<sup>1)</sup>であり、調査地内ではおおむね津波高の差はない。各ブロックの調

図-3.3.12.1 調査対象地 (出典、位置図：Google Map、航空写真：Google Earth)

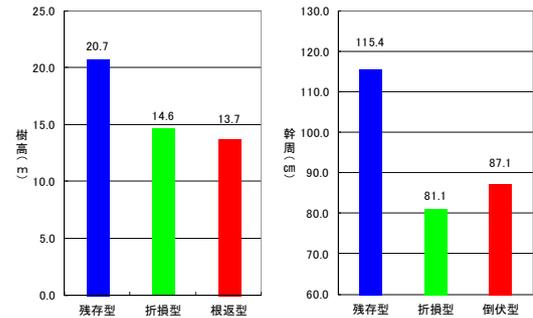
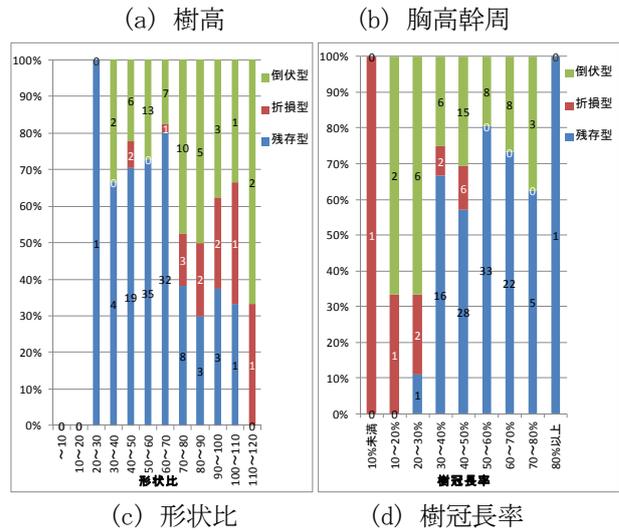
図-3.3.12.2 被害形態別の樹木形状

樹高が低いあるいは幹が細長い形状で、生きている枝葉からなる樹冠の割合が小さいマツは折損や倒伏を発生しやすいことが示唆された（図-3.3.12.2参照）。

そのため、今回のような津波に耐える樹木形状の育成目標としては、樹高約20m、胸高幹周約120cmで形状比（樹高／胸高直径）は70以下、さらに樹冠長率

（枝葉がある樹冠の長さ／樹高×100）は30%以上が望ましいと考えられた。

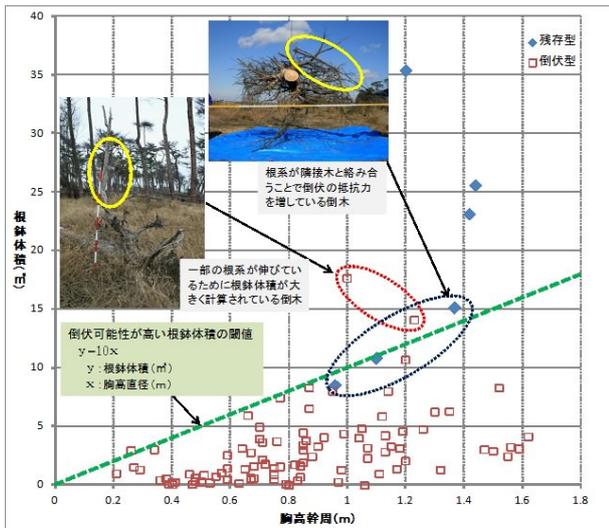
根系の大きさと根系が支える地上部の関係を把握するために、胸高幹周に対する根系の大きさ（根系の形態が異なることから根鉢体積として算出）を被害形態別にみると、倒伏が発生する根鉢体積（ $m^3$ ）の閾値として、胸高幹周（ $m$ ）に10を乗じた数値が示され、この値に達しない場合に倒伏が発生していることがわかった（図-3.3.12.4参照）。

図-3.3.12.4 被害形態別の根鉢体積と胸高幹周の関係

そのため、根系の育成目標としては、(a)で示した胸高幹周約120cmのマツを想定した場合、約 $12m^3$ の根鉢体積を確保するように根系伸長を促すことが望ましいと考えられた。なお、倒伏の抵抗力を大きくするためには樹体の重心をできる限り低くすることが重要であり、そのためには垂下根をできる限り深く伸長させることが求められる。

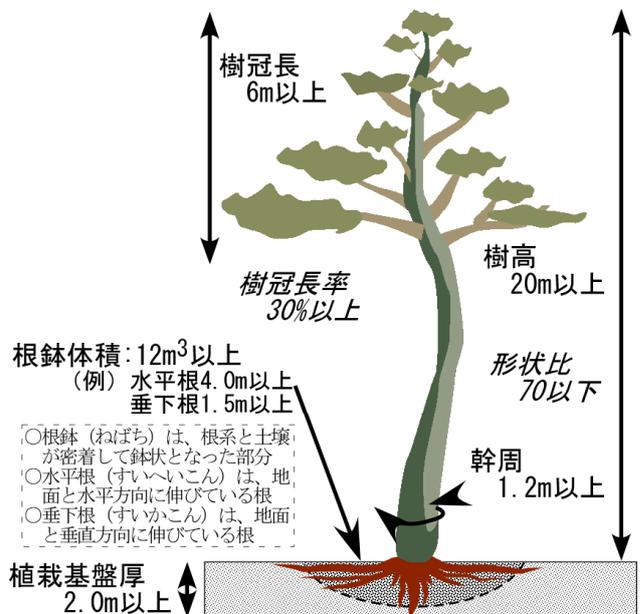
以上を総合すると、津波の浸水高20m程度を想定した場合の倒伏被害に強い海岸林としてマツを育成する目標樹形としては、樹高20m以上、胸高幹周120cm以上、形状比70以下、樹冠長率30%以上が設定された。

また、この樹形に対する地下部の根系伸長の育成目標は、根鉢体積 $12m^3$ となる根系伸長量（例えば水平根：4m以上、垂下根：1.5m以上）が設定された。

さらに、この根系伸長を確保するためには、植栽基盤として地下水の影響を受けない2.0m以上の土層厚を確保することが望ましいと考えられた（図-3.3.12.5参照）。

図-3.3.12.5 津波の倒伏被害に強いマツの育成目標
