第Ⅲ編

既存住宅の長寿命化に係る耐久性向上技術

第Ⅲ-1編

既存鉄筋コンクリート造集合住宅の健全度の評価手法および長寿命化のための適正管理手法(案)

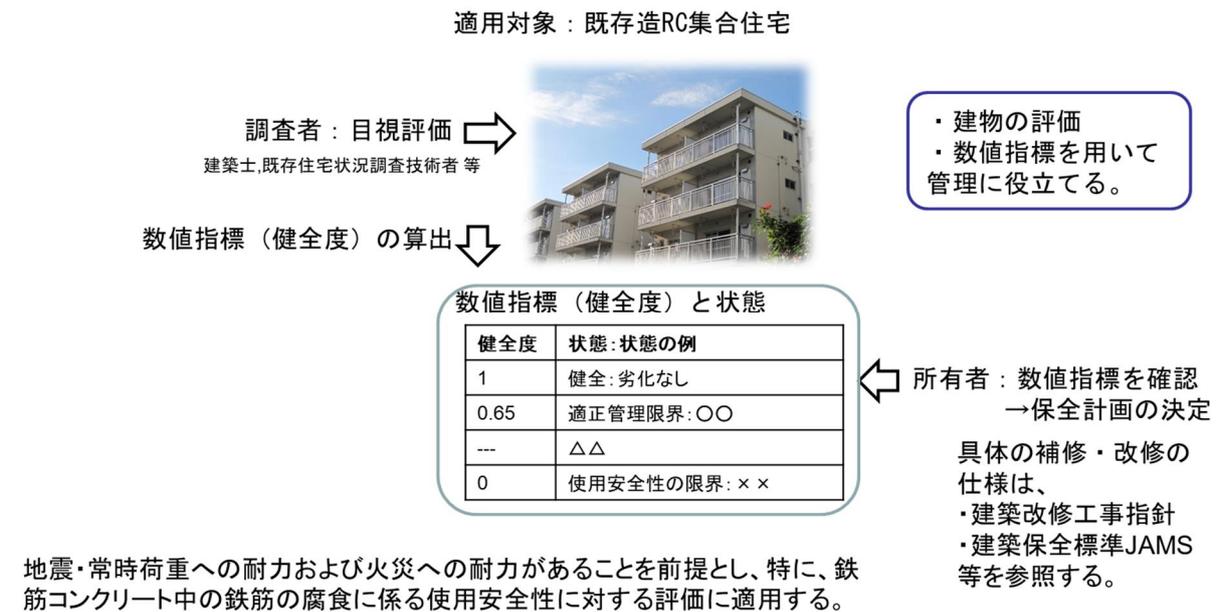
解説図 1.3.1 本資料の特徴

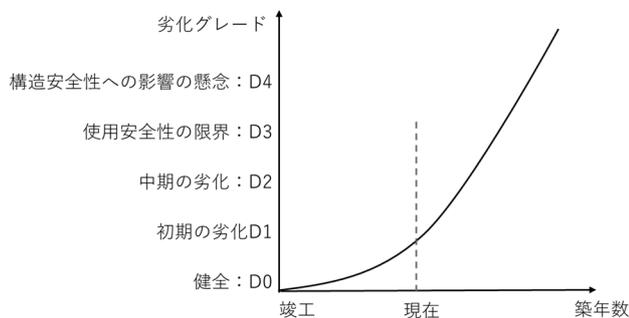
解説図 3.1.1 既存鉄筋コンクリート部位の劣化進行のイメージ

一般的に、解説図 3.1.1 に示すように、鉄筋コンクリート部位は、竣工時を起点として、年数の経過に伴い劣化が進行すると考えられるため、築年数とともに劣化グレードは大きくなり、そのため解説図 3.1.2 に示すように、部位の健全度は低下するものと考えられる。そこで、竣工から年数が経過している現在における劣化状況を劣化グレードにより評価し、その劣化グレードを用いて対象とする部位の健全度を評価することとした。なお、鉄筋コンクリート部位の劣化の進行は、部位が置かれる環境によって異なることも知られている^{1) 2)}ため、健全度は置かれる環境や部材形状による分類をして区切った部位ごとに評価することとした。

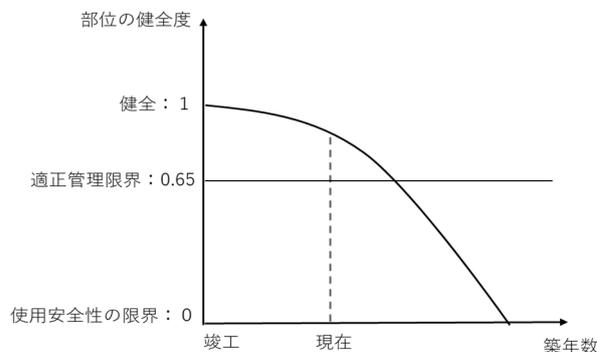
解説図 3.1.2 既存鉄筋コンクリート部位の健全度の低下

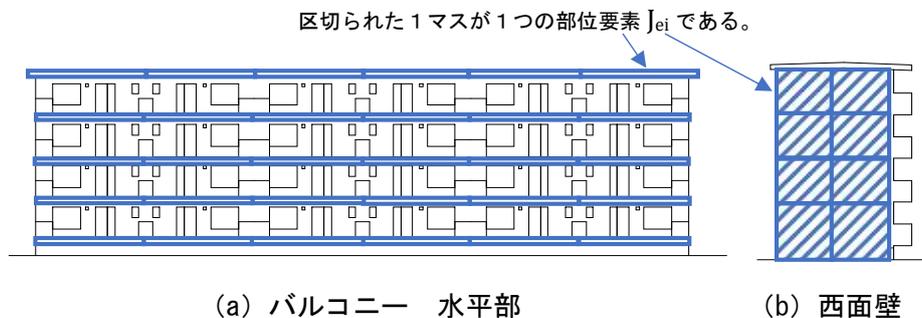
解説図 3.2.1 部位要素 J_{ei} の例

区切られた 1 マスが 1 つの部位要素 J_{ei} である。(a) バルコニーの例の場合、30 の部位要素 J_{ei} を含めたものが部位 J となり、(b) 西面壁の例の場合、8 の部位要素 J_{ei} を含めたものが部位 J となる。

部位要素 J_{ei} は、解説表 3.2.1 および解説図 3.2.1 (a) (b) に示すように、鉛直方向は各階で区分し、水平方向は 1 住戸ごとに区分したものを 1 要素とすることを基本とした。部位要素の区分の仕方を細かくするほど劣化グレードの評価は精緻な評価に近づき、粗くするほど劣化グレードが大きくなることが確認された¹⁴⁾ が、一方で調査にかかる手間や時間を含め、煩雑な評価手法とならないようにするため、このような区分の仕方に設定した。従って、より細かい区分とすることは、より正確な評価ができると考えられることから、これを妨げるものではない。

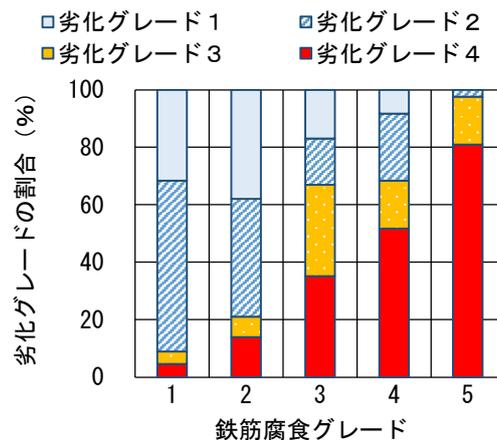
解説図 3.2.2 部位要素における鉄筋腐食グレードと劣化グレードの関係¹⁵⁾

なお、鉄筋腐食グレードと劣化グレードの関係性は、建物調査¹⁴⁾¹⁵⁾ および模擬部材実験¹⁶⁾¹⁷⁾を実施し、一定の傾向を捉えることができることを確認している。解説図 3.2.2¹⁴⁾ に、表 3.2.2 により判定した劣化グレードと鉄筋腐食グレードの関係図を示す。また、解説写真 3.2.1¹⁵⁾ に鉄筋腐食グレードおよび劣化グレードの状態の例を示す。使用安全性の限界状態は、「かぶりコンクリートの剥離・浮きが見られる状態、鉄筋露出している状態」と定義しており、これは解説写真 3.2.1 で示される 5 段階の鉄筋腐食グレードにおいてグレード 4 に相当する¹⁸⁾¹⁹⁾。ただし、コンクリート強度、配筋間隔、かぶり厚さや仕上げの厚さによって、鉄筋腐食の程度と劣化事象の出現には違いがあることから¹⁷⁾¹⁹⁾～²³⁾、使用安全性の限界状態に相当する鉄筋腐食グレードが、3 や 5 となる場合もある。解説図 3.2.3 に、かぶり厚さでデータを分類した場合の鉄筋腐食グレードと劣化グレードの平均値の関係を示す。かぶり厚さが大きい場合、劣化グレード 2 および劣化グレード 3 の事象が出現していても鉄筋腐食グレードが 4 や 5 となっている可能性がある。鉄筋腐食グレードが 4 や 5 の場合、コンクリート内部で鉄筋とコンクリートの剥離が生じている可能性があり、また、これらは打診検査で見つけることが困難であるため、かぶり厚さが大きい部材では注意が必要である。

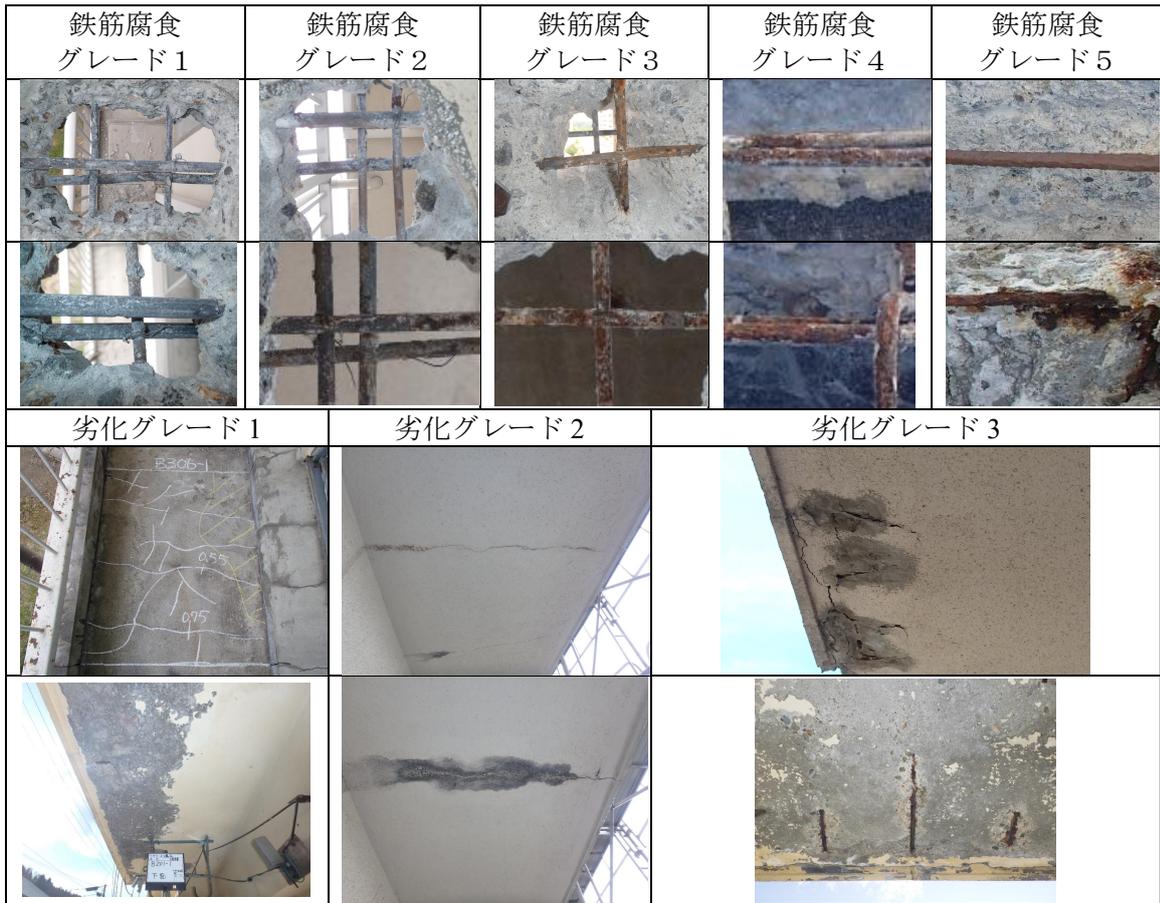
解説写真 3. 2. 1 鉄筋腐食グレードおよび劣化グレードの状態の例¹⁵⁾

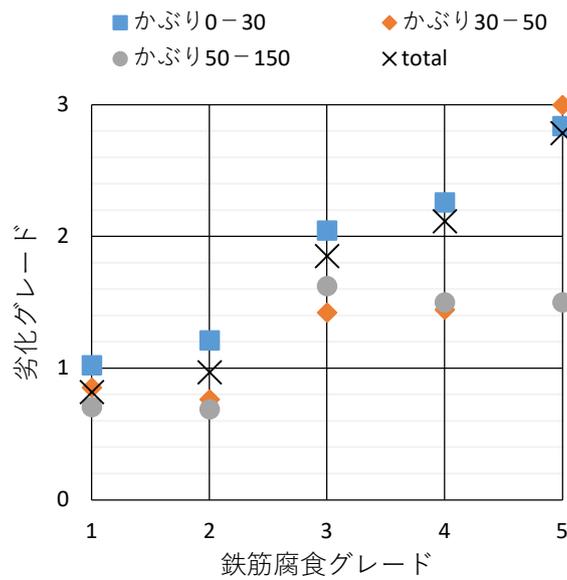
解説図 3. 2. 3 鉄筋腐食グレードと劣化グレードの平均値の関係 (かぶり厚さで分類)¹⁹⁾

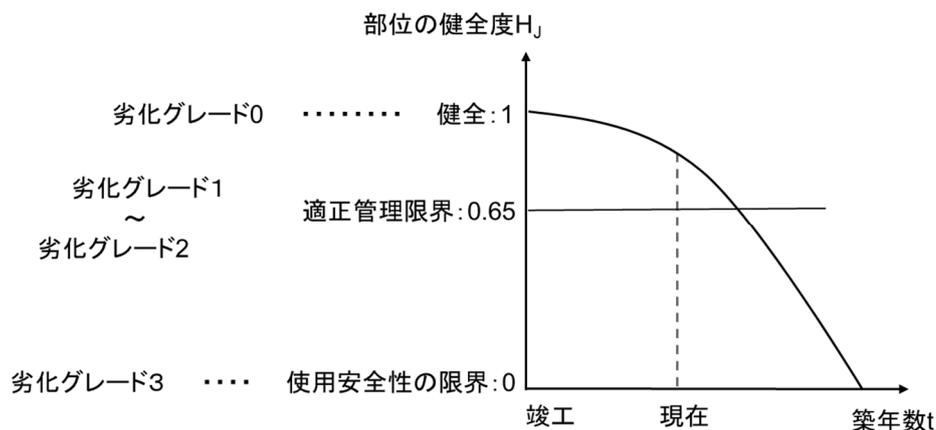
解説図 3.3.1 部位の劣化グレードに相対する部位の健全度 H_j

解説図 3.3.1 に示すように、健全度は劣化と相反する指標であるため、健全である場合の数値が高く、より劣化している場合は数値が小さくなるものである。そこで、部位の劣化グレード D_j と使用安全性の限界状態である劣化グレード 3 の評点の比を 1 から差し引いた値を部位の健全度 H_j とした。

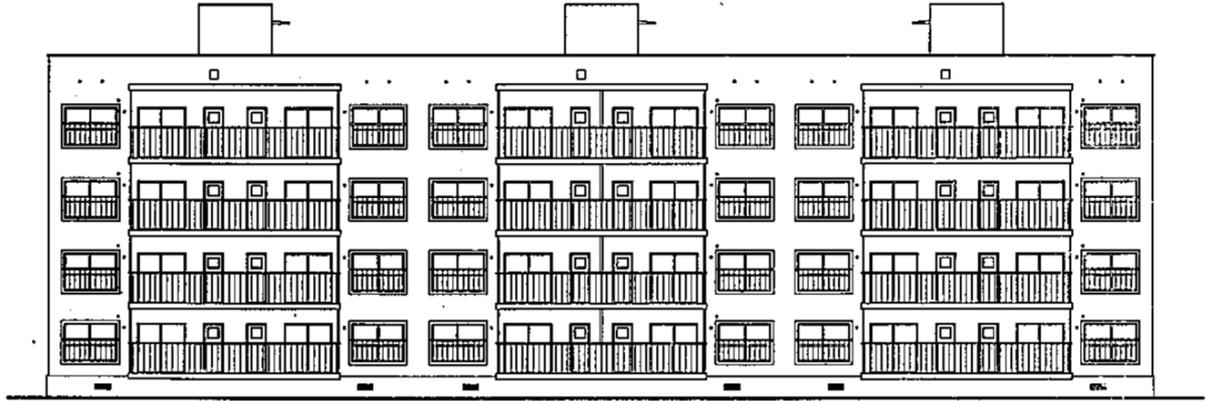
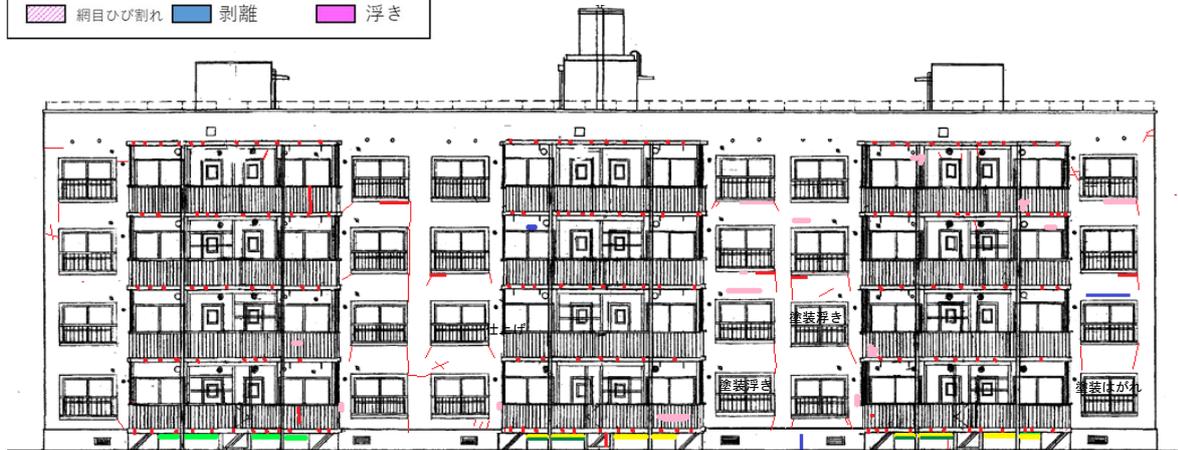
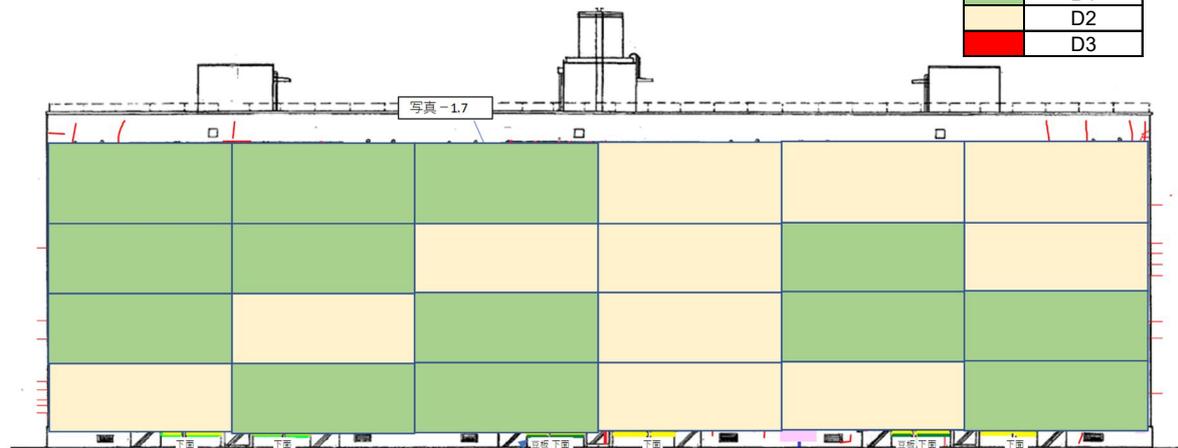
(a) 新築時 (1962年)

(b) 調査記録図 (2020年)

(c) 劣化グレードの評価 (2020年)

解説図 3.5.1 部位の劣化グレードの評価結果

解説図 3.5.1 に、新築時（1962 年）、調査記録図（2020 年）、劣化グレードの評価（2020 年）の図を示す。評価対象とする部位 J を南面外壁としているため、劣化グレードの評価においてはバルコニーや庇のスラブは除いている。

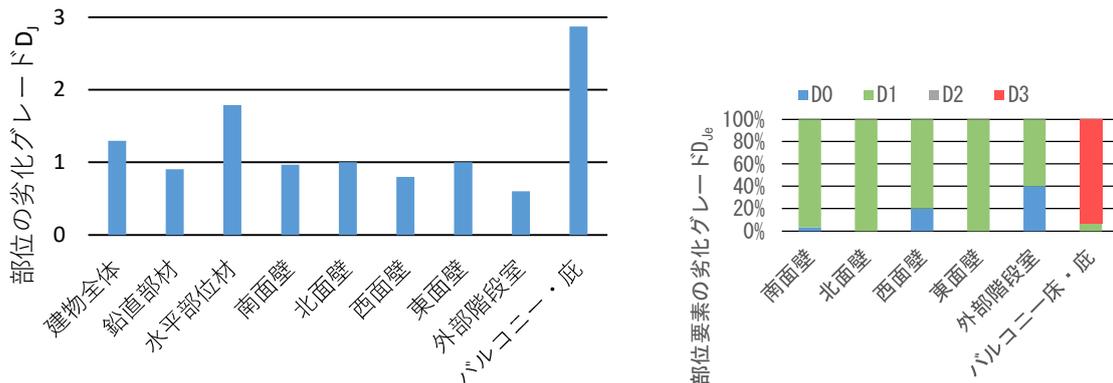
解説図 3.5.2 部位の劣化グレード D_J の評価結果 (B-2)

解説図 3.5.2 (a) に、建物 B-2 の様々な部位 J の劣化グレードの評価結果を示す。各部位の劣化グレード D_J に加えて、これらの劣化グレードを平均した値（建物にわたった平均）、水平部材全部を平均した値、鉛直部材すべてを平均した値も参考として示す。さらに、参考情報として、解説図 3.5.2 (b) に、部位要素 J_{ei} の劣化グレードの評価結果の割合を示す。

結果より、バルコニーの劣化グレード D_J は 2.8 であり、西面壁の劣化グレード D_J は 0.8 であるなど、部位による差が大きく生じたことがわかる。バルコニーでは部位要素 J_{ei} の 9 割が劣化グレード 3（剥離・鉄筋露出）であり、西面壁では部位要素 J_{ei} の 8 割が劣化グレード 1（仕上げ等の劣化）であった。

解説図 3.5.2 (a) の建物全体（建物にわたり平均化した場合）の結果に比べて、部位 J の劣化グレード D_J が極端に大きい場合や、小さい場合があることがわかる。

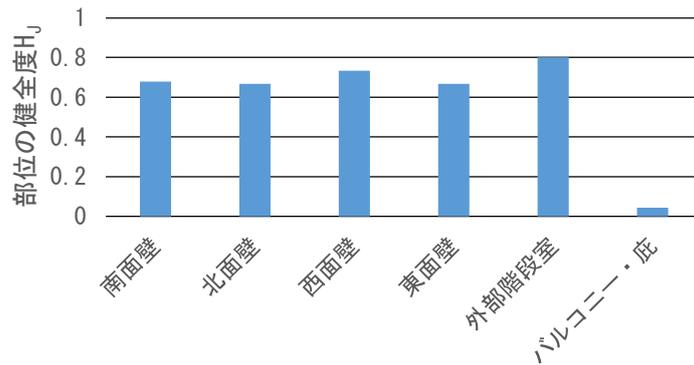
解説図 3.5.3 部位の健全度 H_j の評価結果 (B-2)

解説図 3.5.3 に、部位の健全度 H_j の評価結果を示す。部位 J によって健全度の大きさは異なり、特にバルコニーで小さい値となっている。そのため、使用安全性の確保に向けて、部位 J の健全度 H_j の最小値を建物の健全度 H とし、管理の指標とすることとしている。

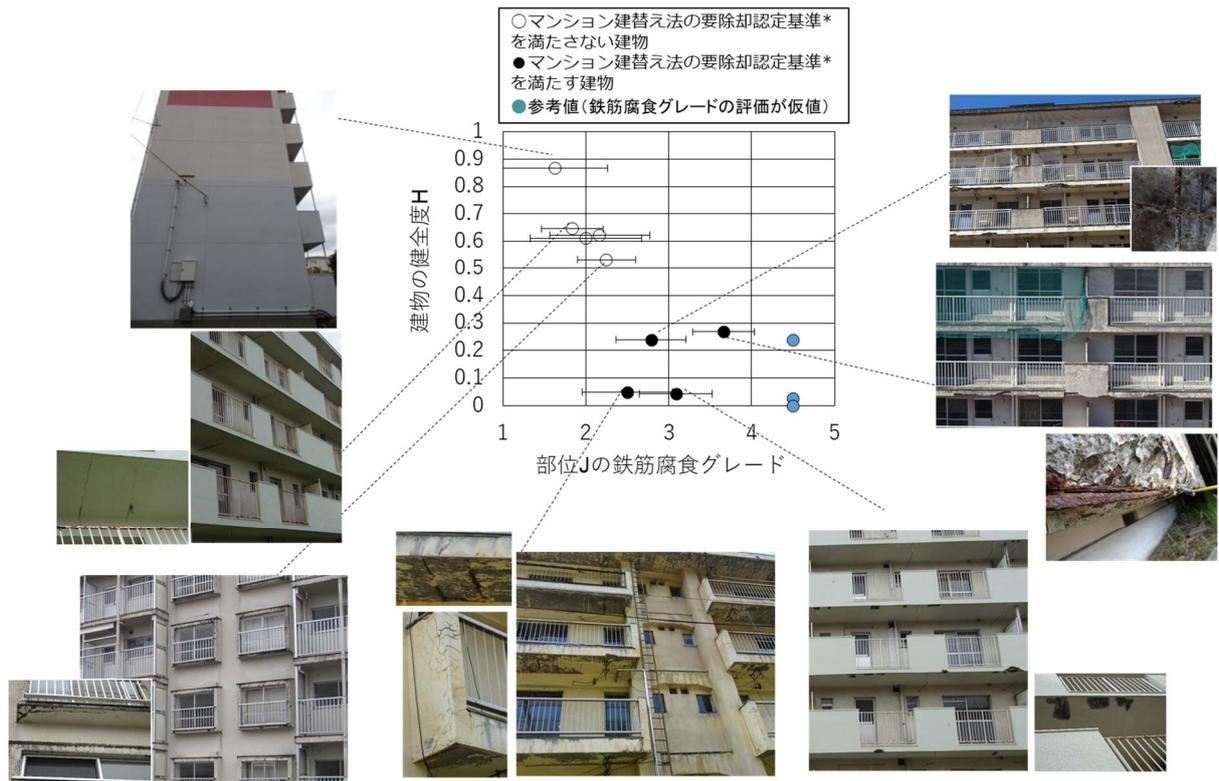
解説図 3.5.4 日本各地の築 45 年から 70 年の建物の健全度の評価例

解説図 3.5.4 に、日本各地の築 45 年から 70 年の建物 (解説表 3.5.1) の健全度 H の評価結果および外観の例を示す。横軸は、対象となった部位 J の鉄筋腐食グレード (5 段階)¹⁸⁾ の平均値である。鉄筋腐食グレードは、はつり等により鉄筋表面を露出させて評価した複数の結果を用いている。また、マンションの建替え等の円滑化に関する法律 (マンション建替え法) に係る国土交通省告示第 1522 号 (R3.12) 除却の必要性に係る認定に関する基準等を定める告示の基準のうち、外壁等が剝離し、落下することにより周辺に危害を生ずるおそれがあるものに関する基準を満たす建物にはプロットを塗りつぶしており、建物の健全度が 0.3 以下では要除却認定の対象となっていることが分かる。

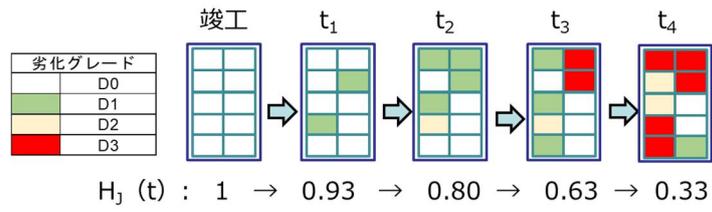
解説図 4.2.1 健全度の時間経過に伴う低下のイメージ

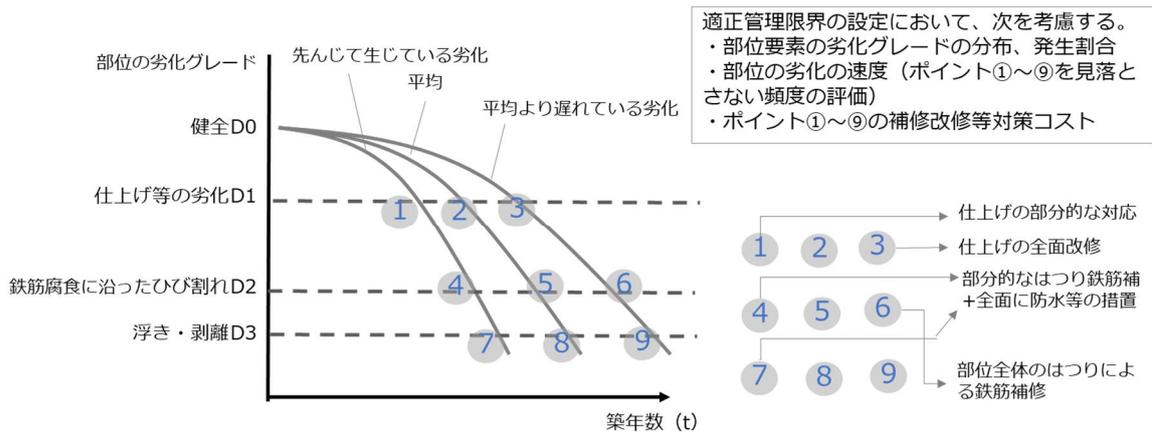
解説図 4.3.1 劣化進行のばらつきのイメージ

さらに、コスト面を考慮する上で重要な点として、劣化の状態に応じた補修・改修対策があることが挙げられる。解説図 4.3.1 に劣化進行のばらつきのイメージを示す。例えば、一部の部位要素 J_{ei} の一部のみにて鉄筋腐食によるひび割れが発見され始めた時期であれば、部分的な補修と全面的な鉄筋腐食を遅らせる措置をとるが、部位 J の全面で鉄筋腐食によるひび割れが発見された時期であれば、部位 J の全面ではつり補修を実施する、などである。すなわち、部位要素 J_{ei} において同じ劣化グレードの値でも部位 J の健全度 H_j に応じて、対策の費用が異なることが予想さ

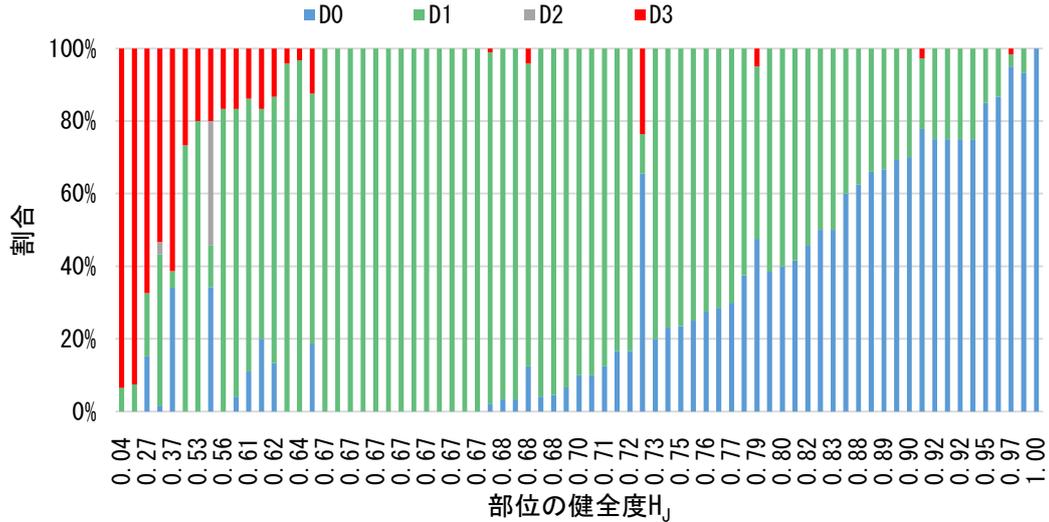
解説図 4.3.2 部位要素の劣化グレード D_{Je} の判定割合⁵⁾

解説図 4.3.2⁴⁾ に、部位の健全度 H_j の評価値とそのときの部位要素 J_{ei} で判定された劣化グレード D_{je} の割合の関係を示す。部位要素の劣化グレード 0 の判定割合が大きくなるにつれて部位の健全度 H_j は大きくなり、一方で、部位要素の劣化グレード 1 や劣化グレード 3 の判定割合が大きくなるにつれて部位 J の健全度 H_j は小さくなっていることがわかる。従って、劣化の進行はおおよそ提案した劣化グレード（表 3.2.1）の順で進行することが確認できる。

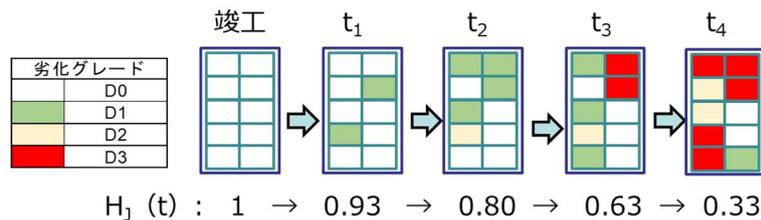
(a) 部位の健全度 H_j と部位要素の劣化グレードの分布のイメージ

これら①②③を総合的に勘案すると、建物の健全度が 0.5 では、劣化の進行が早くなり、すなわち健全度の低下速度が速くなっている状態であることから、対策をとることを推奨する状態の限界として手遅れである。このため、建物の健全度 0.65 を適正管理限界状態とした。解説図 4.4.1 に、妻壁を想定した部位の健全度 H_j と劣化の状態の例を示す。

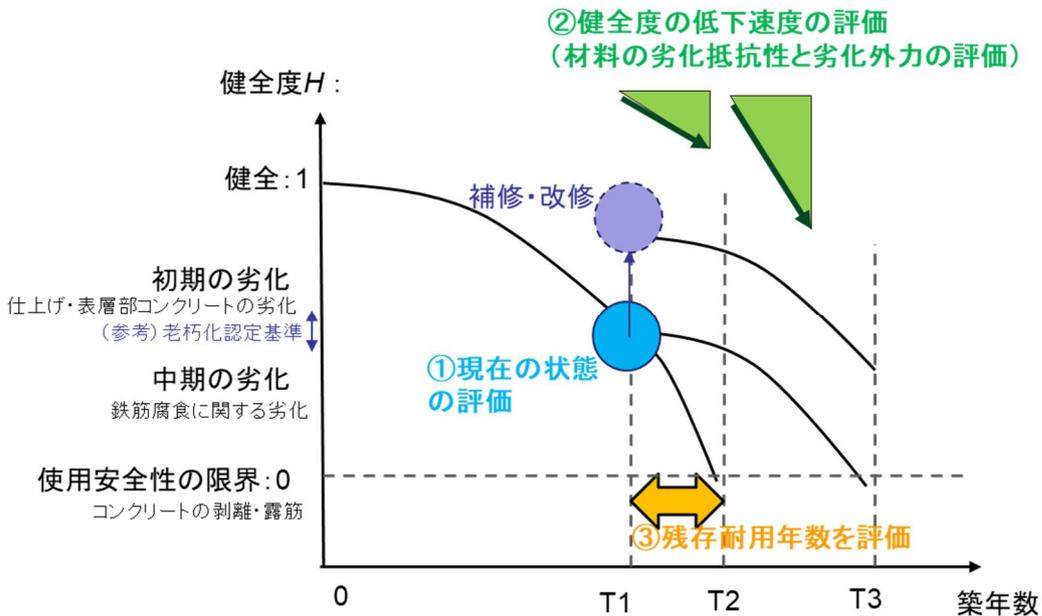
図 2.1.1 既存鉄筋コンクリート部位の残存耐用年数の評価の全体イメージ

図 2.1.1 に既存鉄筋コンクリート造集合住宅の残存耐用年数の評価の全体イメージを示す。健全度を縦軸とし、築年数（竣工時からの経過年数）を横軸とした場合、築年数が 0 年である新築時の健全度は、時間の経過とともに劣化が進行することにより低下し、やがては使用安全性の限界に至る。現在が供用期間中のある時期 T1、使用安全性の限界状態に至るのは T2 だと仮定すると、既存鉄筋コンクリート部位の残存耐用年数は T1 と T2 の差である。このとき、現在 T1 から使用安全性の限界状態の T2 に至る時間は、健全度の低下速度を用いて推測が可能である。

健全度の低下速度が大きい場合（図 2.1.1 での傾きが大きい場合）には使用安全性の限界状態に至るまでの期間は短くなるが、健全度の低下速度が小さい場合（図 2.1.1 での傾きが小さい場合）には、使用安全性の限界状態に至るまでの期間は長くなる。また、劣化箇所の補修や改修により、健全度を回復させた場合にも、使用安全性の限界状態に至るまでの期間は長くなる（T1 と T3 の差）。

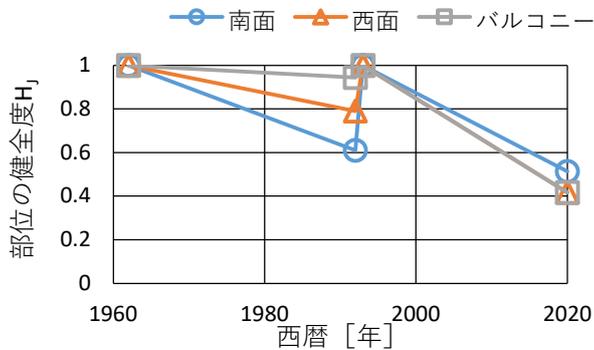
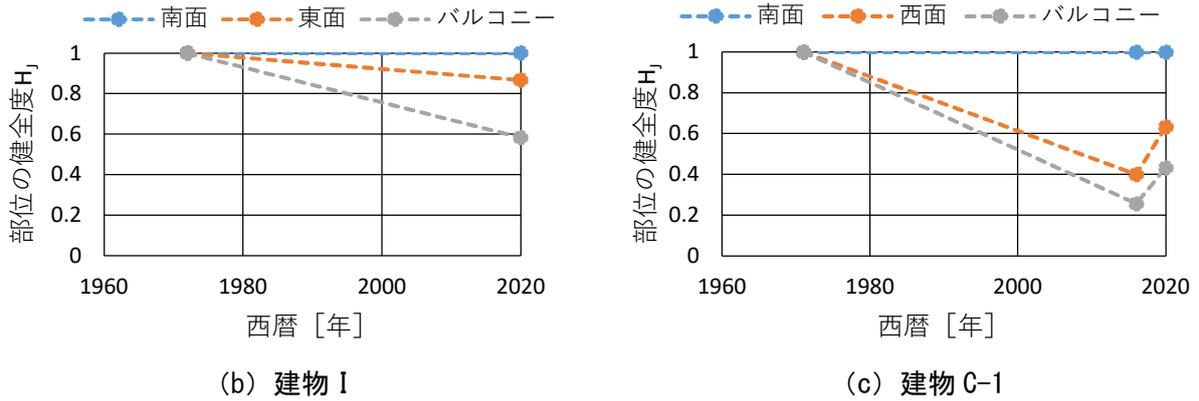
図 3.1.1 部位の健全度 H_j の評価結果

図 3.1.1 に、評価対象とした部位の健全度 H_j の評価結果を示す。部位の健全度 H_j は目視で評価しているため、全面改修の実施後は劣化グレード H_j を 0 としている。そのため、全面改修の履歴があった建物 A については実線で示し、建物 I および建物 C-1 においては、全面改修の実施がされていると想定されるものの履歴情報が残されていなかったため点線としている。

結果より、多くの部位で、竣工時より調査を実施した各年次において部位の健全度 H_j が小さくなっていることがわかる。また、2020 年において、建物 I の南面および東面の外壁および建物 C-1 の南面外壁は、相対的に部位の健全度 H_j が大きく、いずれの建物においてもバルコニーの健全度 H_j が小さいことがわかる。

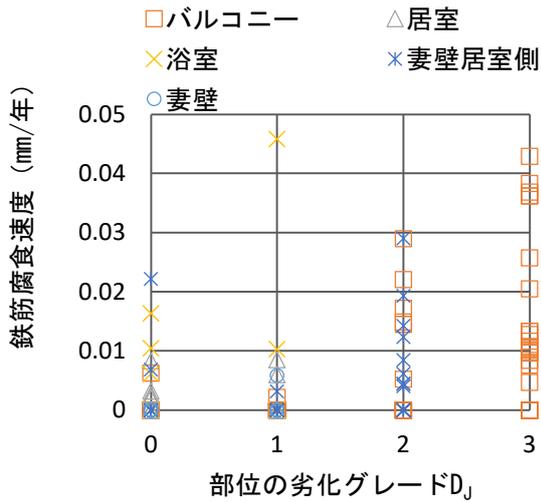
図 3.2.1 部位の劣化グレードと鉄筋腐食速度 (mm/年) の関係¹⁾

結果より、部位により劣化の進行に違いがあることがわかる。また、既往の知見で示されるように中性化速度係数は非常にばらつきがみられるものの^{2) 3)}、居室で値が大きい傾向がみられることが確認された。また、鉄筋腐食速度もばらつきが見られ、劣化グレードが大きくなるにつれて大きくなる傾向であることが分かる。

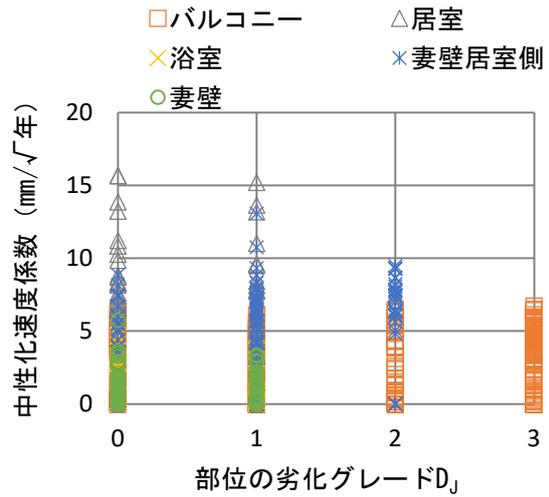
図 3.2.2 部位の劣化グレードと中性化速度係数 (mm/√年) の関係¹⁾

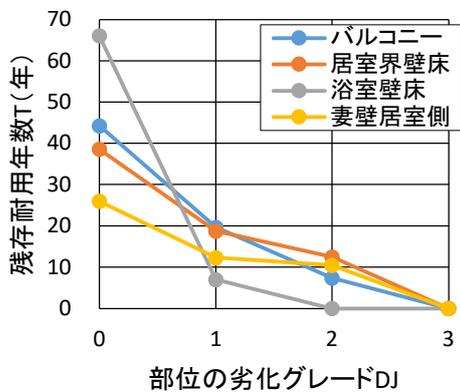
図 4.2.1 部位の劣化グレード D_j における残存耐用年数ケーススタディ結果

図 4.2.1 に、各劣化グレードにおける残存耐用年数 T の結果を示す。また、残存耐用年数 T から逆算した、築年数 t と部位の劣化グレード D_j の関係を図 4.2.2 に示す。結果より、バルコニーを想定した場合、劣化グレード 2（鉄筋腐食による劣化が確認される）の時の残存耐用年数は 10 年未満で、劣化グレード 1（仕上げや表層コンクリートの劣化が確認される）に比べて非常に小さくなった。

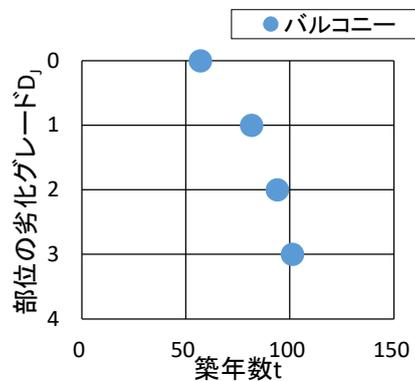
図 4.2.2 築年数 t と部位の劣化グレード D_j の関係

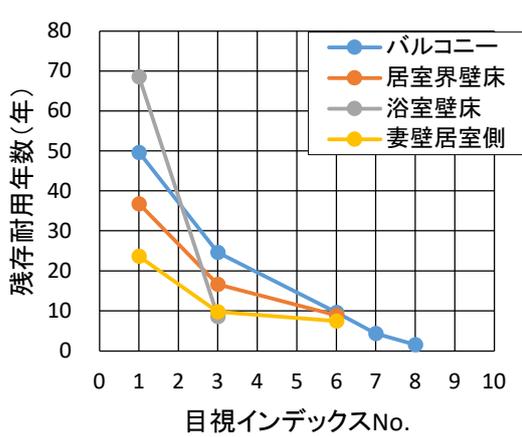
図 4.2.3 目視インデックスにおける残存耐用年数 T ケーススタディ結果

次に、劣化グレード 3 の時の詳細を確認するため、目視インデックス（本報告書第Ⅲ-1 編表 3.2.2）と残存耐用年数 T の関係を図 4.2.3 に示す。また、残存耐用年数 T から逆算した、築年数 t と目視インデックスの関係を図 4.2.4 に示す。目視インデックス 7 以降では残存耐用年数 T がおよそ 5 年以下となった。

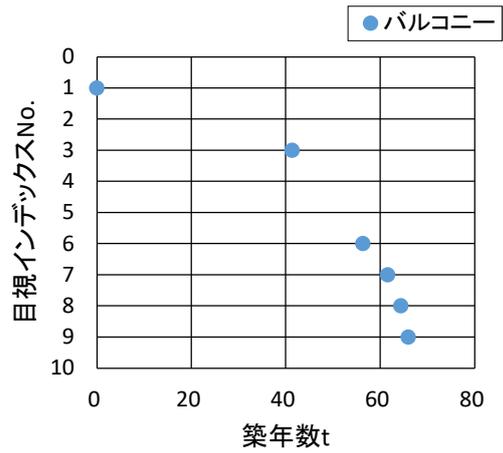
図 4.2.4 築年数 t と目視インデックス No. の関係

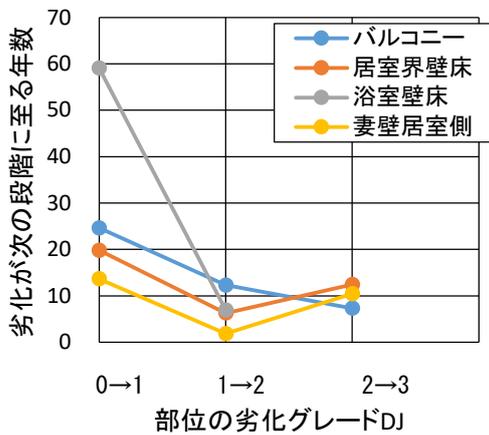
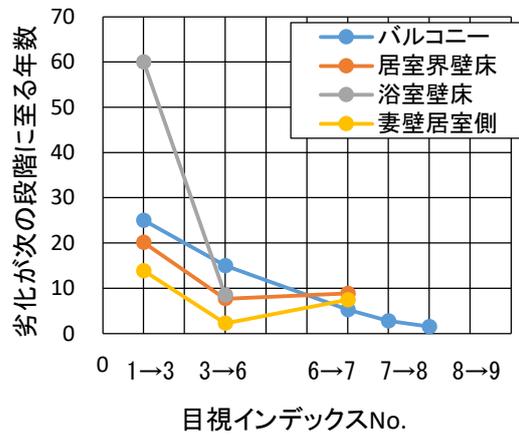
(a) 部位の劣化グレード D_j (b) 部位の目視インデックス
 図 4.2.5 劣化が次の段階に至る年数（中性化深さが鉄筋かぶりへ到達時以降）

また、部位の劣化グレード D_j および目視インデックスが次の段階に至る（例えば、現在劣化グレードが 2 のときに劣化グレード 3 に至る、など）年数を図 4.2.5 に示す。結果より、劣化グレードが 0 から 1 へ至る年数より、1 から 2 へ至るまでの年数および 2 から 3 へ至るまでの年数のほうが小さくなる傾向となった。雨がかりであるバルコニーでは、劣化グレードが大きくなるほど次の劣化グレードへ至る年数が小さくなる一方、屋内部位である居室界壁床や妻壁居室側では、劣化グレード 2 から 3 へ至る年数よりも 1 から 2 へ至る年数のほうが小さい結果となった。

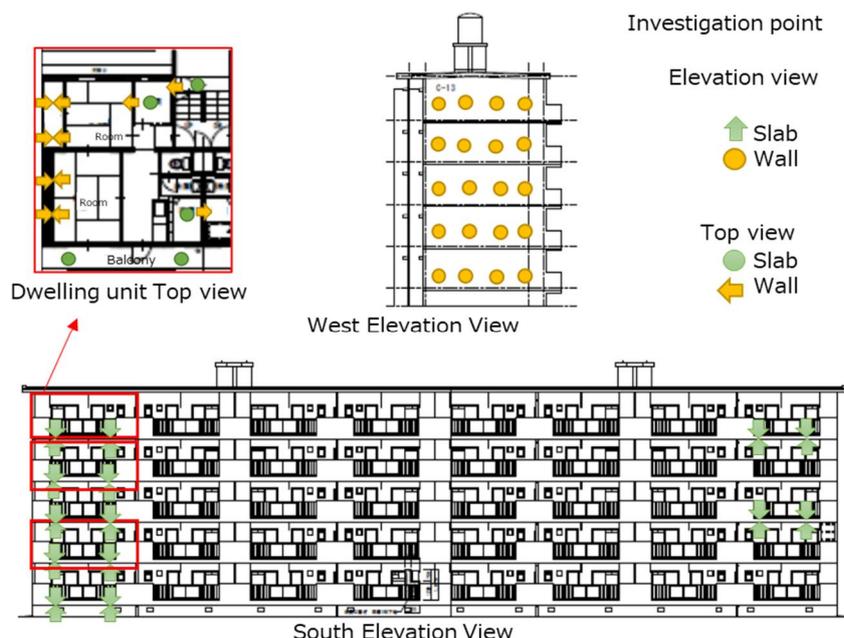
図 3.2.1 調査箇所の基本例

図 3.2.1 に、調査箇所の基本例を示す。各階の最西側の 3 住居並びに階段室を調査対象の基本とし、バルコニー床、外壁（妻壁）、居室界壁、居室床、浴室床、浴室壁、階段室壁、階段室床を調査箇所とした。また、妻壁およびバルコニーにおいては、3 住居に加えて、最西側住居すべてについて調査した。さらに、基本の調査箇所に加えて、外周部目視において本報告書第Ⅲ-1 編表 3.2.2 の目視インデックス No.6~9 が確認された箇所を追加している。調査箇所数は住戸規模により、1 棟につき 40 箇所~100 箇所程度である。

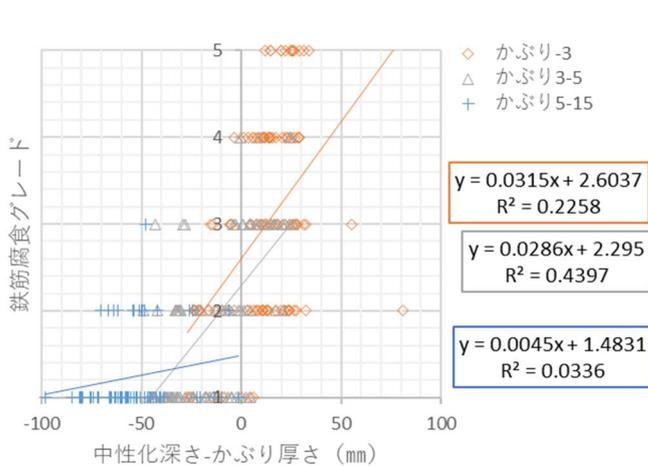
図 3.3.1 かぶり厚さを基準とした中性化深さ (mm) と鉄筋腐食グレードの関係 (かぶり厚さ別)

特にかぶり厚さが 5cm 以上と大きい場合には、まだ、中性化深さが鉄筋に達していないため鉄筋腐食グレードが大きな部分のデータが不足しているが、かぶり厚さ 3cm 以内と 3~5cm 大きな違いは見られない。ただし、鉄筋腐食グレードが 5 では、かぶり厚さ 3cm 内のケースが多く、3~5cm ケースは少ない。

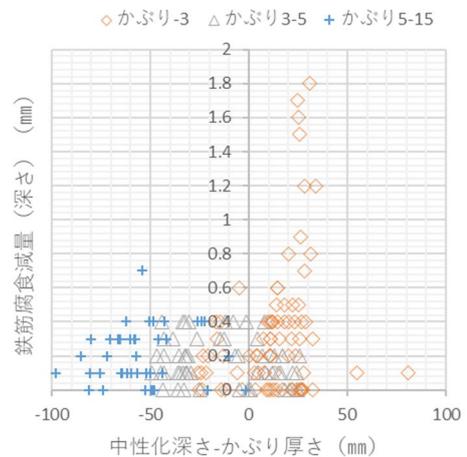
図 3.3.2 かぶり厚さを基準とした中性化深さ (mm) と鉄筋腐食減量 (深さ) (mm) の関係 (かぶり厚さ別)

図 3.3.2 より、鉄筋腐食減量 (深さ) が 0.6 を超えているものの多くはかぶり厚さが 3cm 以内の場合である。

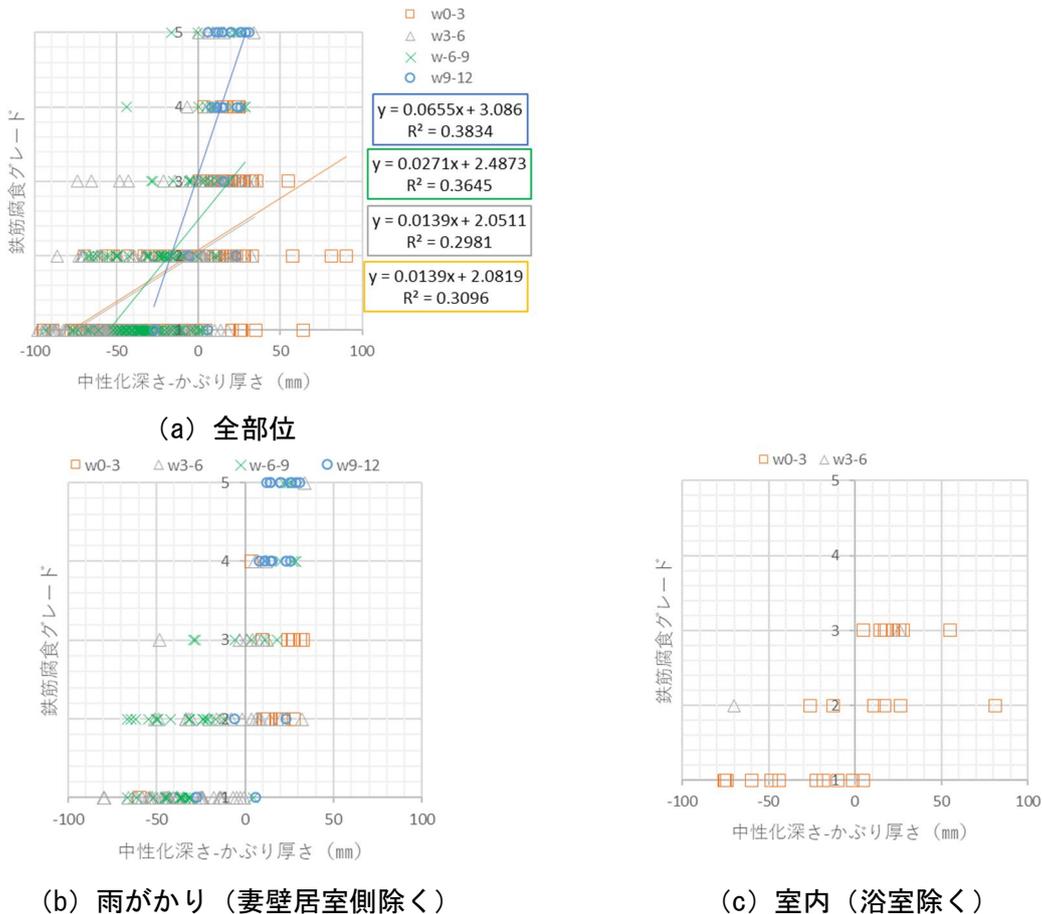
図 3.3.3 かぶり厚さを基準とした中性化深さ (mm) と鉄筋腐食グレードの関係 (含水率別)

図 3.3.3 (a) より、いずれの含水率においても、ばらつきが大きいものの、かぶり厚さを基準とした中性化深さが大きいほど、鉄筋腐食グレードが大きくなっている。特にその傾向は含水率が高いほど顕著である (含水率が高いほど回帰直線の傾きが大きくなっている)。従って、含水率が低い場合、鉄筋腐食の進行の速度は、含水率が高い場合に比べて緩やかであるといえる。ここで、含水率の結果は、測定日時の前後の天候に左右されるため変動がある点に注意が必要である。そこで、図 3.3.3 (b) および (c) に、雨などの天候により含水率の変動が大きいと考えられる雨がかり部と変動が小さいと考えられる室内部位に分けて結果を示す。含水率が 0~3% でかぶり厚さを基準とした中性化深さが大きい結果の多くは雨がかり部ではない部位であることが分かる。

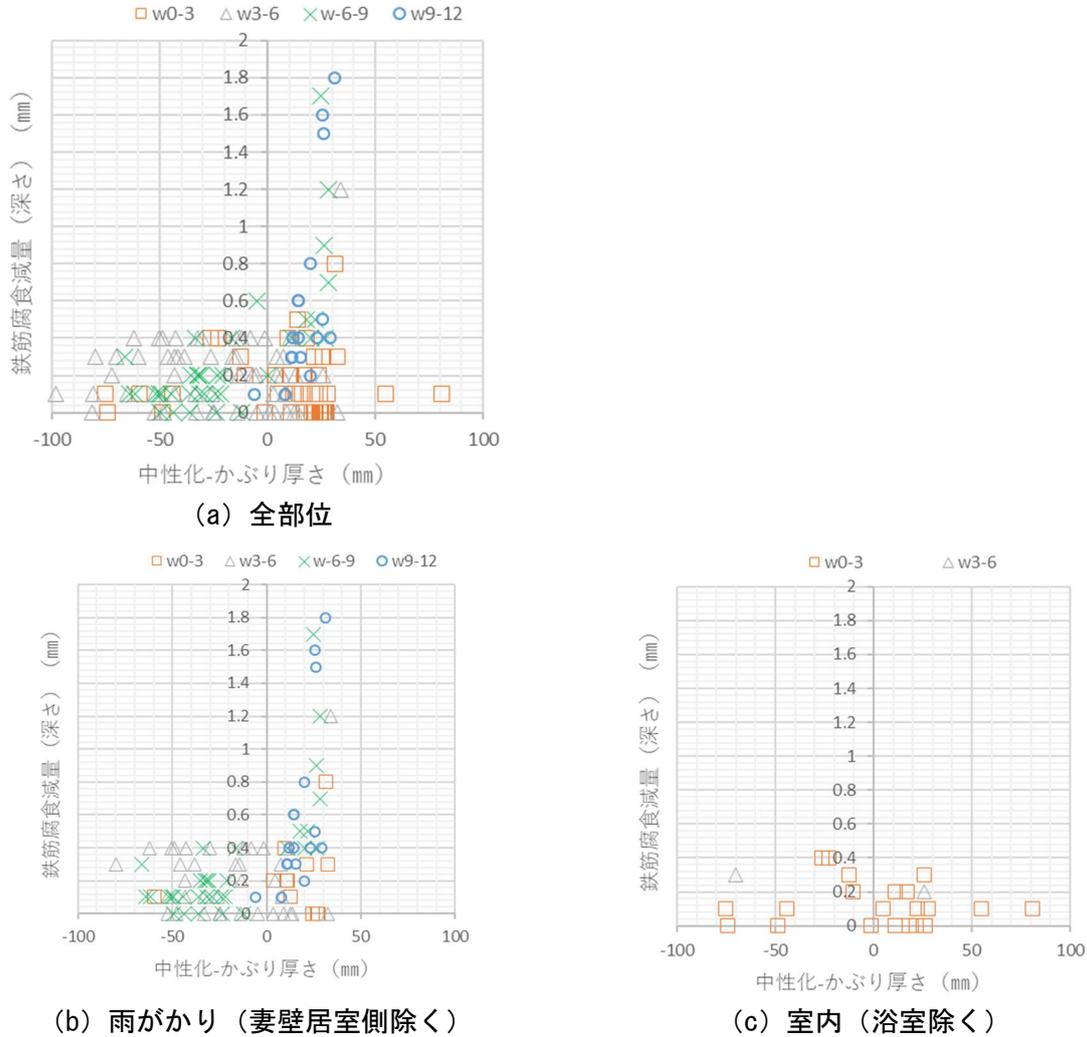
図 3.3.4 かぶり厚さを基準とした中性化深さ (mm) と鉄筋腐食減量 (深さ) (mm) の関係 (含水率別)

また、図 3.3.4 より、鉄筋腐食減量 (深さ) が 0.6 以上と大きくなるのは、含水率が 6%以上のケースが多いことがわかる。かぶり厚さを基準とした中性化深さが 25mm 以上となっている。また、かぶり厚さを基準とした中性化深さが 25mm 以上となっているものの鉄筋腐食グレードが 3

以上より、鉄筋腐食減量（深さ）が 0.5mm 以上となるような著しく鉄筋腐食が進行しているケースは、中性化深さが最小かぶりより 25mm 超え、含水率が 6% 以上のときであるといえる。

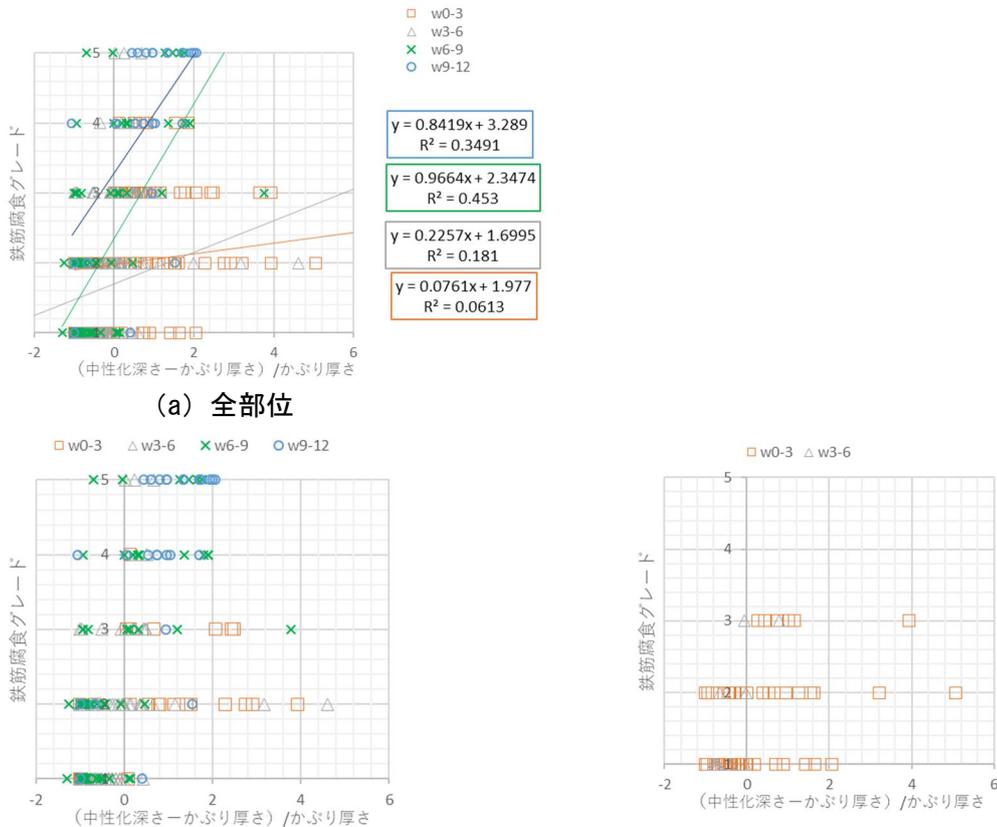
図 3.3.5 かぶり厚さを基準とした中性化深さをかぶり厚さで除した値と鉄筋腐食グレードの関係（含水率別）

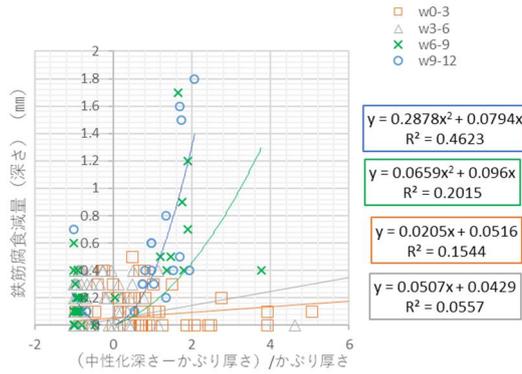
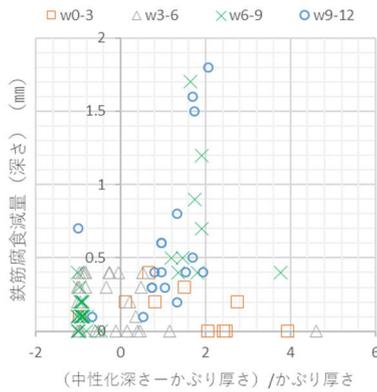
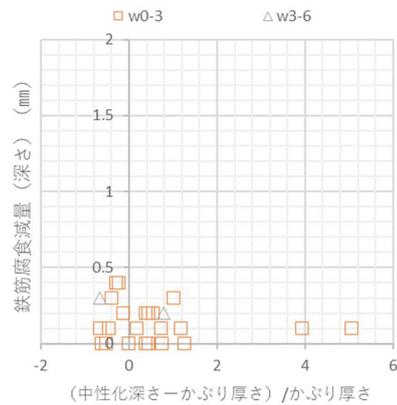
図 3.3.6 かぶり厚さを基準とした中性化深さをかぶり厚さで除した値と鉄筋腐食減量（深さ）（mm）の関係（含水率別）

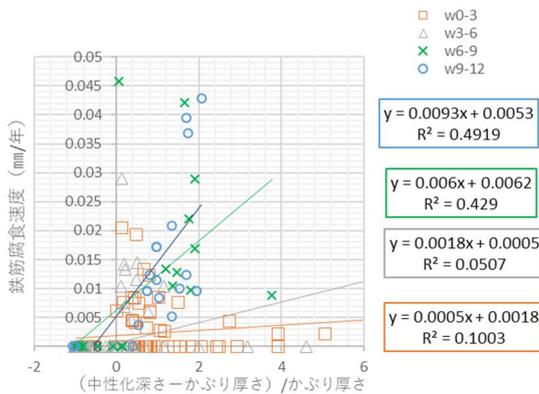
図 3.3.7 かぶり厚さを基準とした中性化深さをかぶり厚さで除した値と鉄筋腐食速度（mm/年）の関係

図 3.3.7 に、かぶり厚さを基準とした中性化深さをかぶり厚さで除した値と鉄筋腐食速度（mm/年）の関係を示す。鉄筋腐食速度は、鉄筋腐食減量（深さ）（mm）を中性化到達以降の年数で除した値である。図より、かぶり厚さを基準とした中性化深さをかぶり厚さで除した値と鉄筋腐食速度の関係を含水率ごとに整理すると、含水率 6%以上の場合は比較的、線形関係が見られる。一方、含水率が 6%以下の場合、関係は横ばいで一定値である。

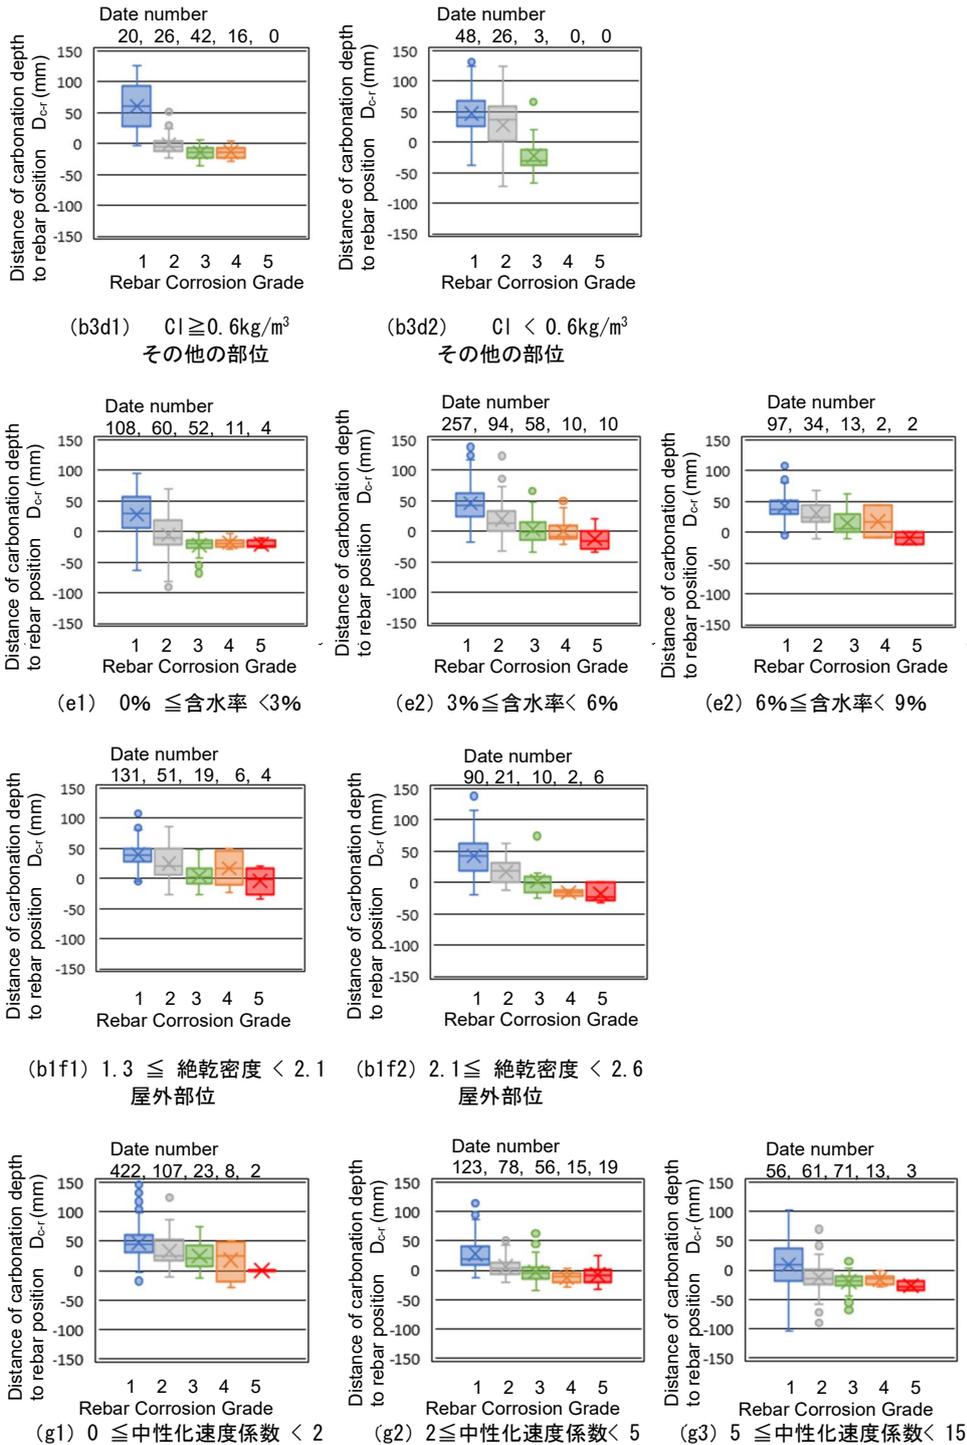
図 4.3.1 中性化残り と鉄筋腐食グレードの関係 (つづき)

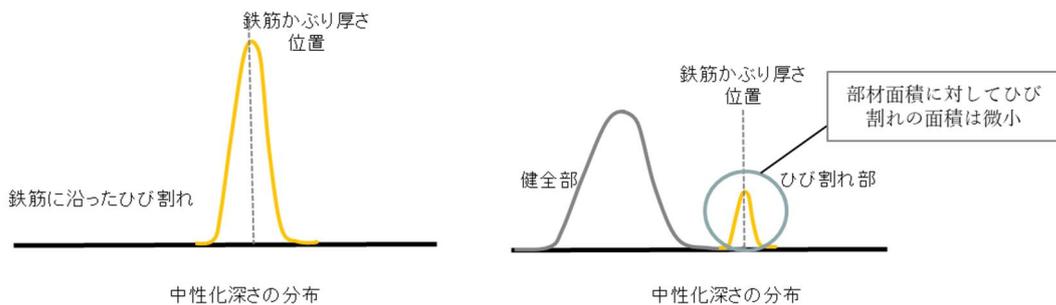
図 5.1.1 ひび割れのあるコンクリートの中性化分布のイメージ

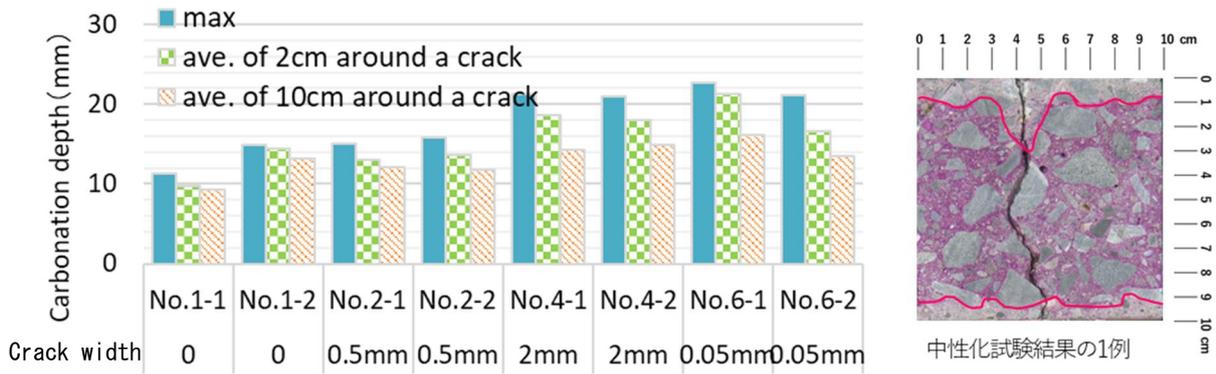
図 5.1.2 ひび割れのあるコンクリートの中性化促進試験結果⁵⁾

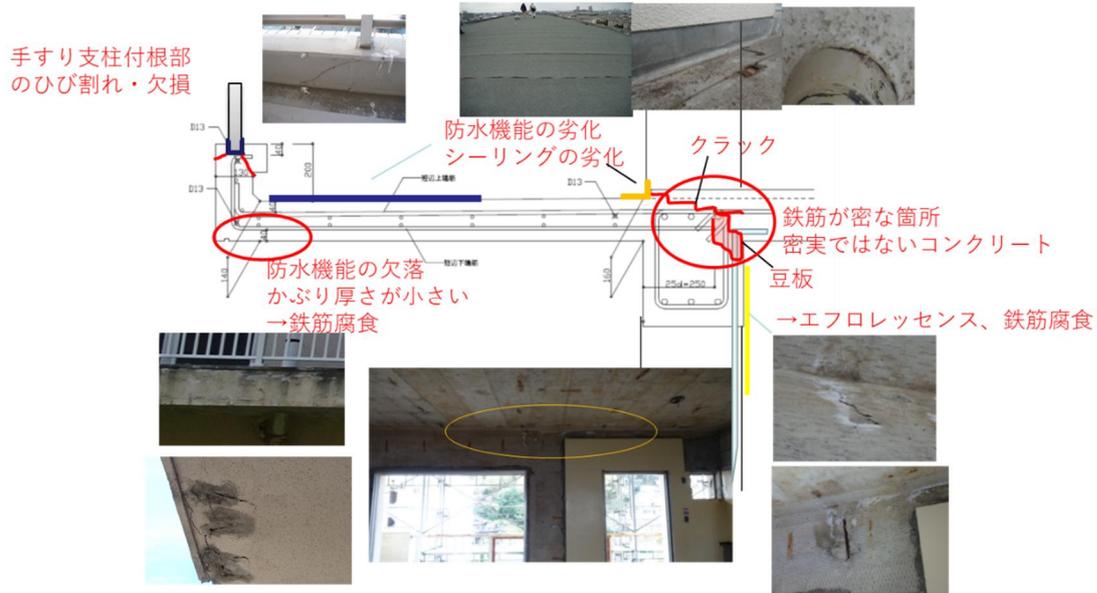
図 5.2.1 原因を見過ごしがちな不具合の例

不具合発生箇所とその原因の位置が同じ箇所ではない場合や、表層からは見えない欠陥があるとき、原因を見過ごしやすいため、注意が必要である。

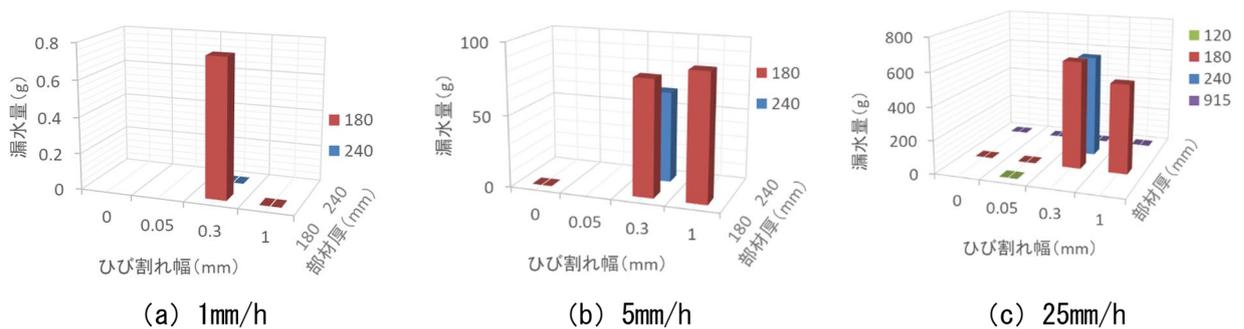
図 5.2.2 供給開始から 1 時間後の漏水量¹⁰⁾
 (空欄は実験なし、底面の色付きは実験したものの漏水なしを示す。)

図 5.2.2 および図 5.2.3 に、供給開始から 1 時間後の漏水量および 24 時間後の漏水量の結果を示す。結果より、ひび割れ幅が 0.05mm およびひび割れ無しの場合には、部材厚さ（ひび割れの長さ）が 120mm でも、漏水が発生しなかった。既往の知見の傾向と一致する¹¹⁾。また、ひび割れ幅が 1mm であっても 部材厚さ（ひび割れの長さ）が 915mm の場合には漏水は発生しなかった。一方、漏水した場合、供給量が多いほど漏水量も多くなっていることが分かる。

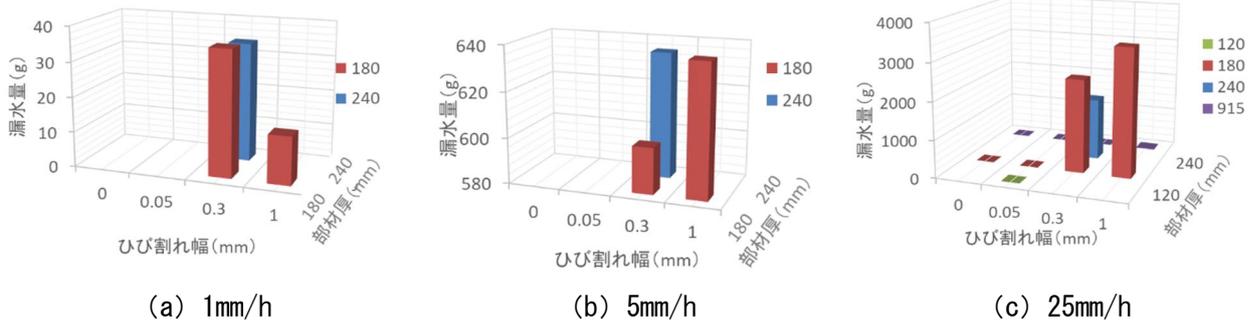
図 5.2.3 供給開始から 24 時間後の漏水量¹⁰⁾
 (空欄は実験なし、底面の色付きは実験したものの漏水なしを示す。)

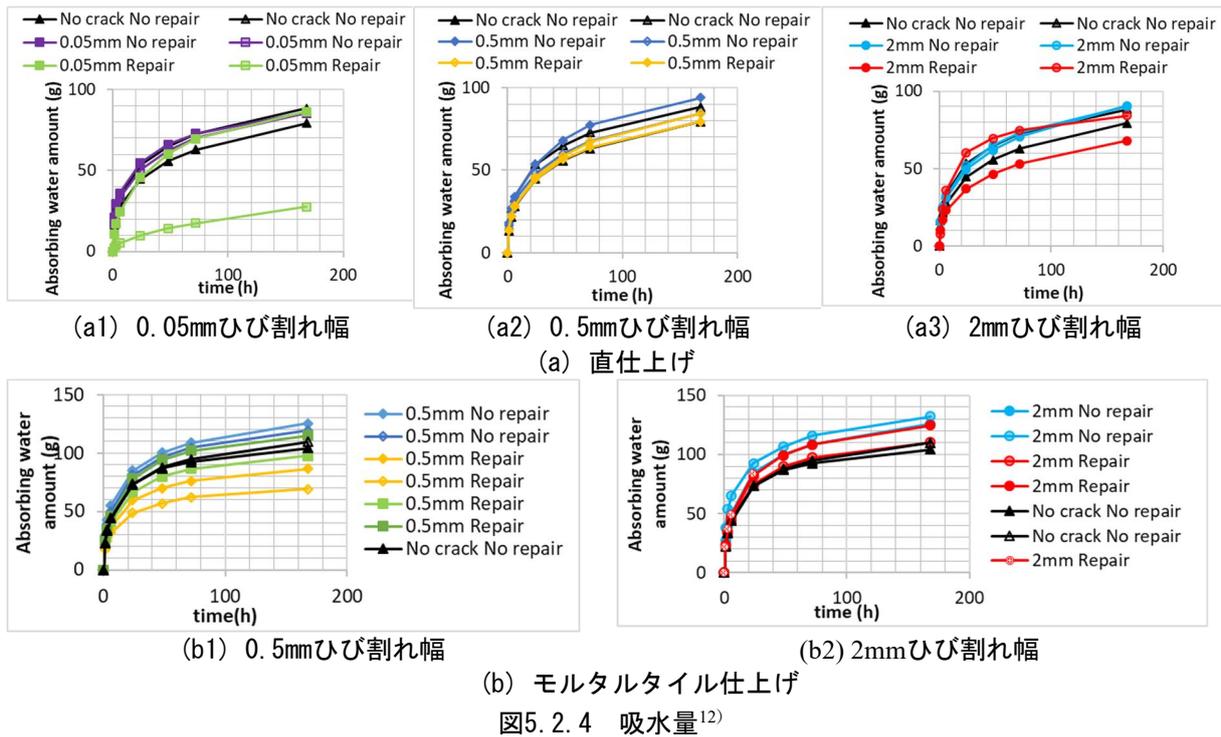
図5.2.4 吸水量¹²⁾

ひび割れ幅、仕上げ、補修有無を水準とした 10×10×20cm の角柱コンクリートを用いて、吸水実験を行った¹²⁾。結果を図 5.2.4 に示す。結果より、ひび割れのあるコンクリートの吸水量は、ひび割れがない場合に比べて大きいことが分かる。また、例外はあるものの、ひび割れを補修した場合、補修していない場合に比べて吸水量が小さいことが分かる。
