第Ⅲ編

既存住宅の長寿命化に係る耐久性向上技術

第Ⅲ-1編

既存鉄筋コンクリート造集合住宅の健全度の評価手法および長寿命化のための適正管理手法(案)

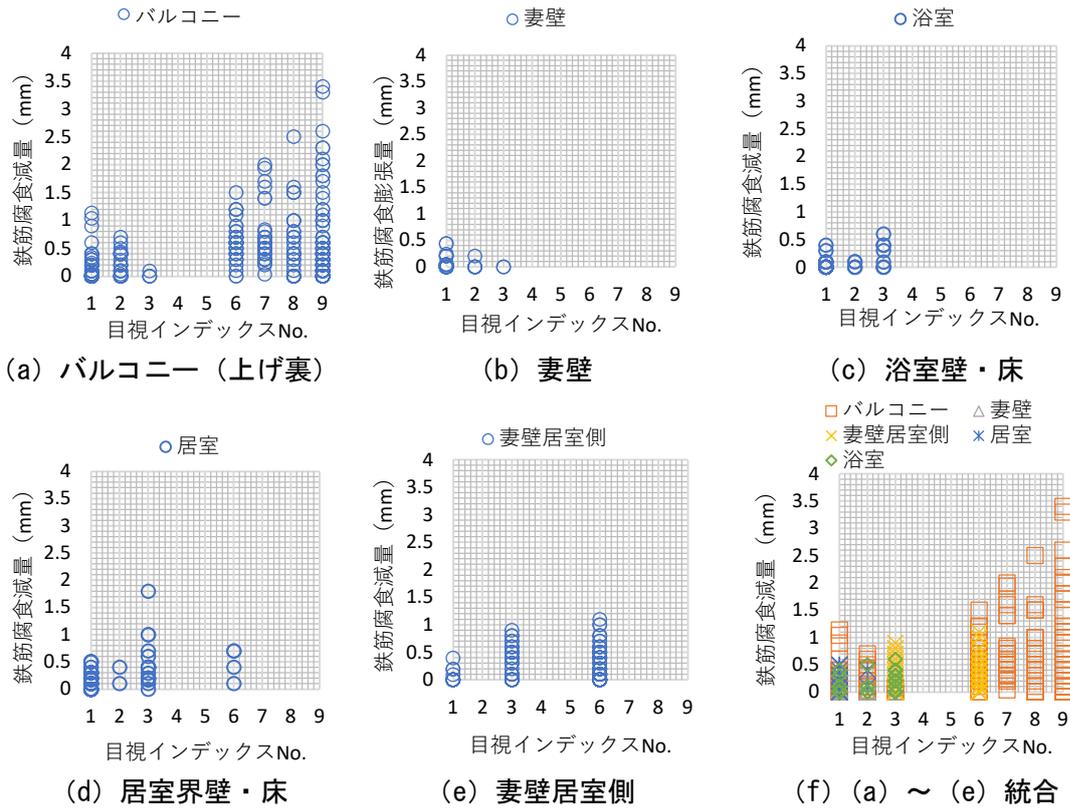
図 7.3.1 目視インデックスと鉄筋腐食減量 (mm) の関係

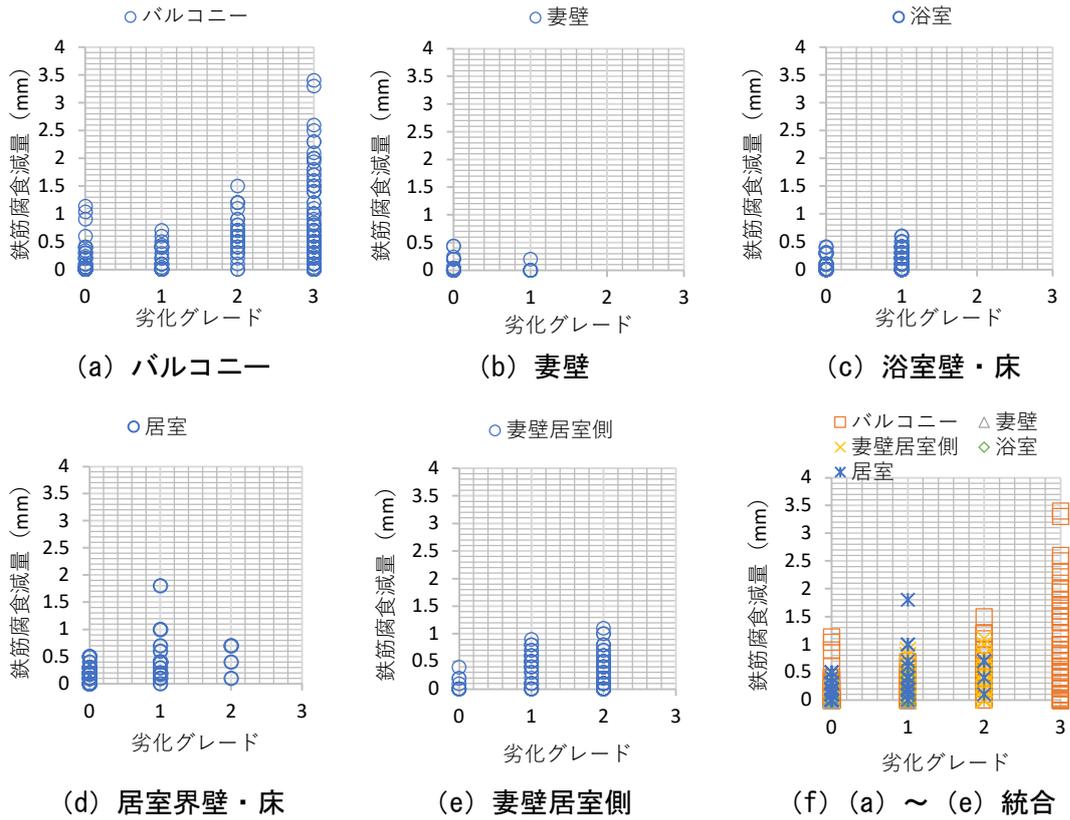
図 7.3.2 劣化グレードと鉄筋腐食減量 (mm) の関係

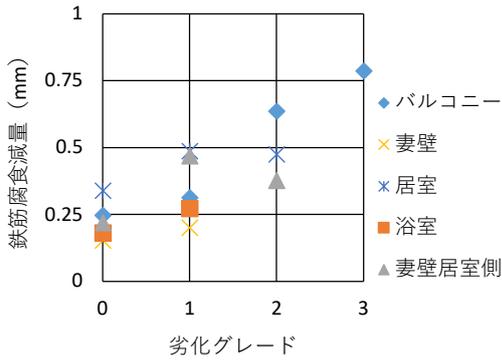
図 7.3.3 劣化グレードと鉄筋腐食減量の平均値

次に図 7.3.3 に、劣化グレードごとの鉄筋腐食減量 (mm) の平均値を示す。結果より、いずれの部位の場合でも劣化グレード 0 に比べて劣化グレード 1 の時の鉄筋腐食減量は大きくなっている。特に、バルコニーについては、劣化グレードが大きいほど、鉄筋腐食減量も大きくなった。居室および妻壁居室側については、劣化グレード 1 および劣化グレード 2 が同等の値となった。従って、部位を問わず概ね線形関係の傾向であることが示唆された。

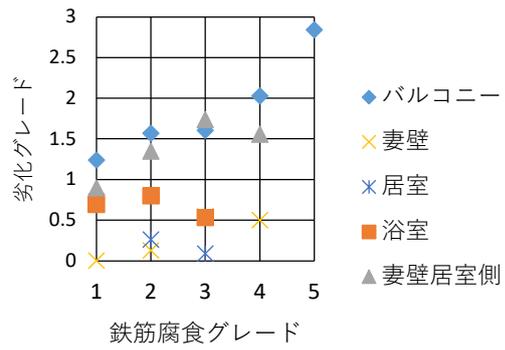
図 7.3.4 鉄筋腐食グレードの劣化グレードの平均値

次に図 7.3.4 に鉄筋腐食グレードごとの劣化グレードの平均値を示す。結果より、部位による差異が大きいことがわかる。妻壁を除いた鉄筋腐食グレード 4 以上に着目すると、劣化グレードは妻壁居室側で 1.6、バルコニーで 2 となっている。既往の知見では鉄筋腐食のグレードが 4 段階で示されるものもあり¹⁾、これによれば、グレード 3 でひび割れ発生開始、グレード 4 ではひび割れが生じているとしており、図 7.3.4 は妻壁の結果を除くとこれに近い結果となった。なお、妻壁の鉄筋腐食グレードが 4 の結果は、調査測定数 2 点の平均結果であり、中性化が鉄筋かぶりの半分程度であった。

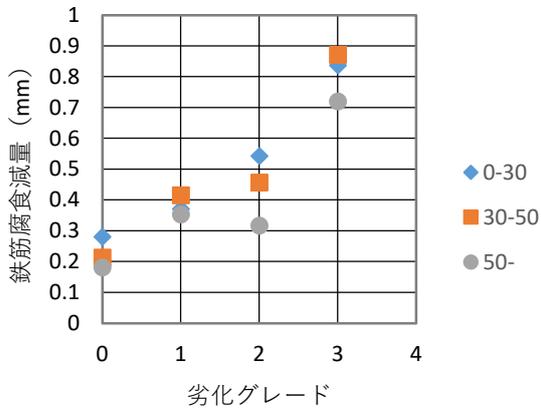
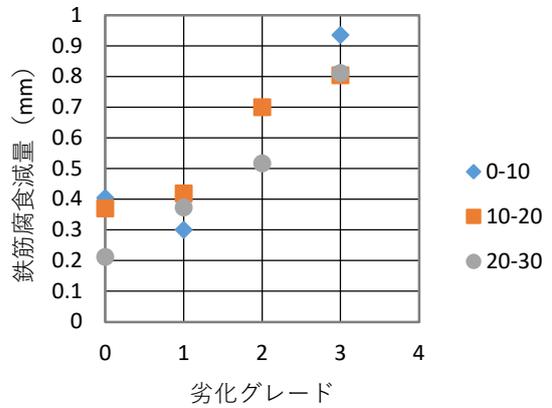
(a) かぶり厚さ 0-30mm、31-50mm、50mm 以上で分類

(b) かぶり厚さ 0-10mm、11-20mm、21-30mm 以上で分類

次に、図 7.3.5 にかぶり厚さ (mm) および劣化グレードごとの鉄筋腐食減量 (mm) の結果を示す。建物ごとに分けて、部位は区別して、かぶり厚さ 0-30mm、31-50mm、50mm 以上で分類し、それらの劣化グレードごとの鉄筋腐食減量 (mm) の平均値を算出した。かぶり厚さ 0-30mm についてはさらに、かぶり厚さ 0-10mm、11-20mm、21-30mm で分類し、同様に平均値を算出した。同じかぶり厚さで比べると若干の例外はあるが、劣化グレードが大きいほど鉄筋腐食減量が大きくなっていることが分かる。

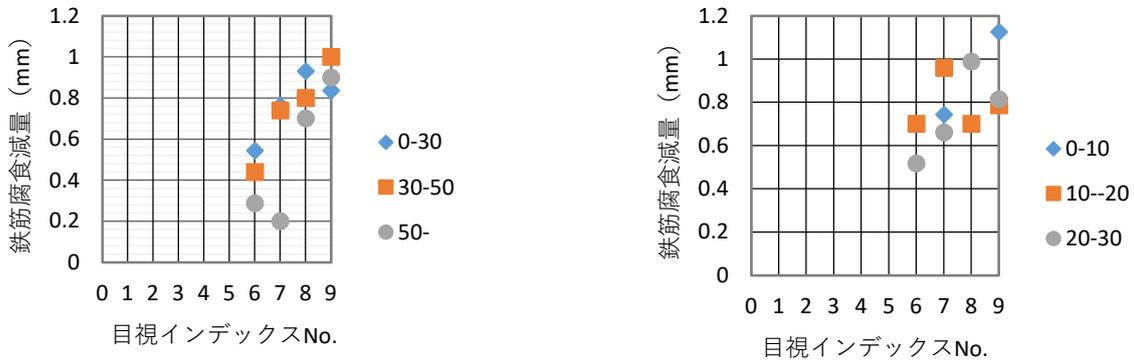
(a) かぶり厚さ 0-30mm、31-50mm、50mm 以上 (b) かぶり厚さ 0-10mm、11-20mm、21-30mm 以上で分類

図 7.3.6 かぶり厚さおよび目視インデックス No. 6~9 ごとの鉄筋腐食減量 (mm) の結果

鉄筋露出が確認される目視インデックス No.9 における鉄筋腐食減量は約 0.8mm となった。
