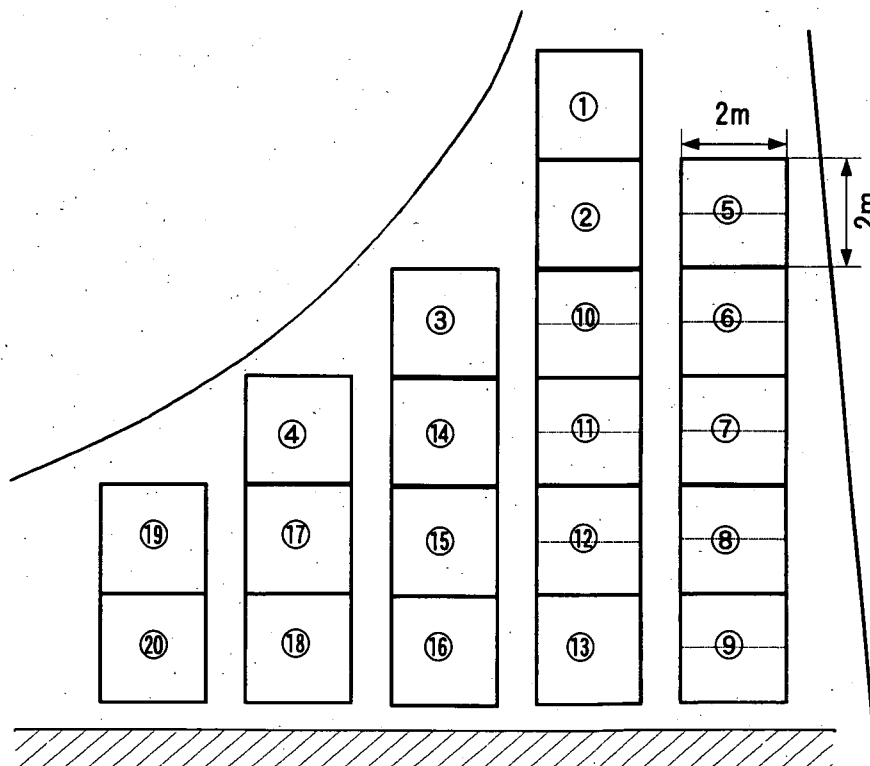
図-10 植栽枡配置図

植生基盤は、野比実験場に縦・横 2m の植栽枡を図-10、写真-1 に示すように 20 個作製し、そこに東京国際空港から建設残土を搬入して造成した。この基盤に対して以下に示す土壤改良と植生工を施し、月に 1 回の頻度で被覆度や草丈等の追跡調査を行った。野比実験場は海岸に近接しており、環境条件については東京国際空港と大きな差異はないものと考えた。

植生基盤の土壤成分に関する検討を行うために、現仕様である播種用の西洋芝混播のみを用いた。この場合、各土壤条件に対して一つの枡を使用した（図-10 の①～④）。

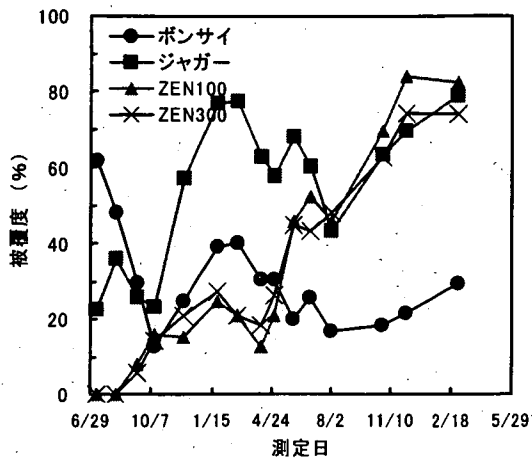
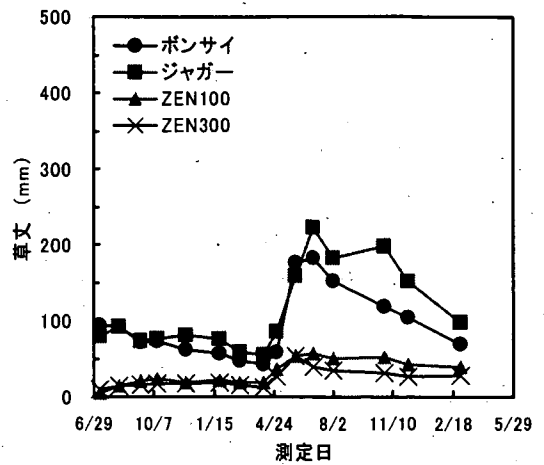
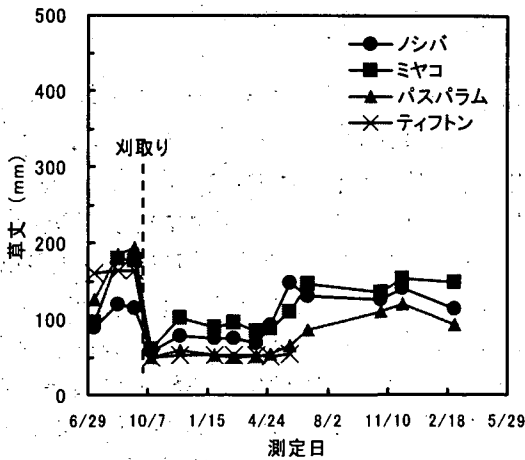
播種工と張芝工の芝草類、および株植栽工のグラウンドカバープランツに対する被覆度と草丈の測定結果を、それぞれのグループにまとめて図-11~21に示す(張芝種の被覆度は未測定)。

土壌改良の方法については、測定結果と生育状況の視察により、施工後1年程度の間は肥料とpH中和剤の両方を施した標準仕様の②よりも中和剤のみを用いた④のほうが良好な生育状況であった。しかし、施工後2年目の秋ころから②と④では雑草の侵入が目立つようになり、芝草の衰退が認められた。

pH中和剤を施工しなかった①、③の土壌では発芽状況が不良で、結果的に被覆度も低いものであった。これらのことから、高アルカリ成分は初期の発芽と生育を阻害するものであり、建設残土のようなアルカリ土壌に対し

これまで空港着陸帯への導入には実績がない新規芝草種の適用性については、当初の予想に反して良好に生育したものが少なかった。播種工の芝草類ではバミュエダグラスが最も良好で、これは肥料や中和が十分でない貧栄養土に対しても速やかに発芽して被覆性も十分であった。その他については発芽が不十分で、結果的に被覆度が低く雑草の侵入が多く見られた。張芝工の芝草では現仕様のノシバよりも今回の導入種であるパスパラムとティフトンのほうがほふく性に富み、生育密度も高かった。

また、芝草類ではないがグラウンドカバープランツとして今回採用した野生草本種については、イワダレソウとマツバギクが非常に良好であった。特に、イワダレソウはほふく性に優れ、施工後 2 箇月で被覆度がほぼ

100%に達し、草丈も最盛期で 100mm 未満であった。それに準ずるものがマツバギクで、被覆度が若干劣るもののグラウンドカバーとしては十分な生育状況であった。これらの他にアイズプランツとガザニアもアルカリ貧栄養土に対して良好に繁茂する植種であった。しかし、成長による草丈や地被密度の点で着陸帯への適用は無理があると考えられる。

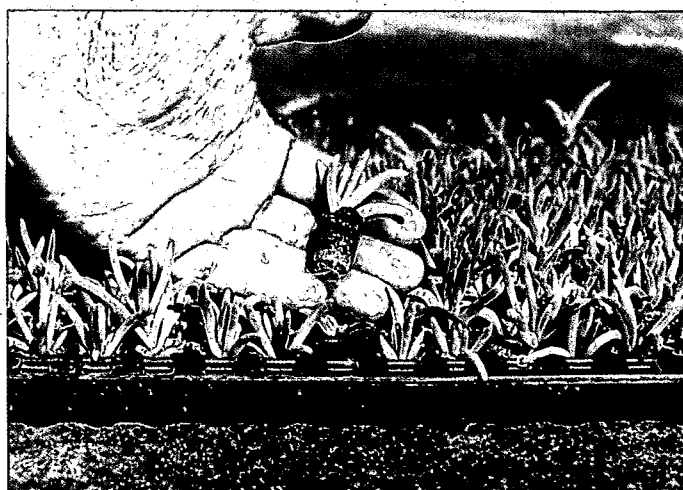
写真-10 セル苗の概観

通常の導入法とは異なる手法を採用することにした。この工法は、写真-10 に示すような小型の苗（セル成型苗、以下セル苗）を肥料や基盤材と共に混合して空気噴射により植生基盤面に吹き付けるものである¹⁷⁾。施工状況は写真-11 に示すとおりで、特殊なエアブロー式攪拌装置を具備した吹付け機械と専用の噴射ノズルを使用して、施工能力はおおむね 1,000m²/日程度である。これは既往工法の種子散布に比べて施工性、経済性はともに劣るが、人力によるポット苗植え工法に比べると向上したものとなっている。
