最近の洪水事例と対策等について
－ヨーロッパの洪水情報を含めて－

最近の洪水事例と対策等について
ーヨーロッパの洪水災害情報を含めてー

河川研究部長 近藤 悟

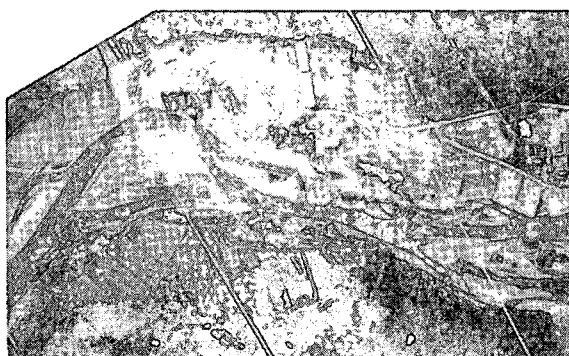
図-1 氾濫流による家屋などの流失状況

(1) 洪水前の氾濫原

(2) 洪水後の氾濫原

動することとなる。図-1,2（石堀子橋下流約800m地点）に示したように、氾濫流は時には河道と異なる流域を流下し、氾濫原内の家屋、農地、樹林を流失させるなど、大きな被害をもたらす。また、この氾濫流が氾濫原に乗り上げたり、河道に戻る際には河道の側岸を侵食し、河道沿いの家屋を流失させる場合もある。この水害からは「急勾配の河川では、洪水が河道から離れて側岸侵食することを考えて、氾濫流の乗り上げや戻りに対して、十分な耐力を持った護岸等を建設する必要がある」ことが教訓として言える。
