## 第4章 対策および計画・設計段階における留意点の検討

### 4.1 検討対象箇所の概要と現地調査内容

## 4.2 現地調査結果とその考察

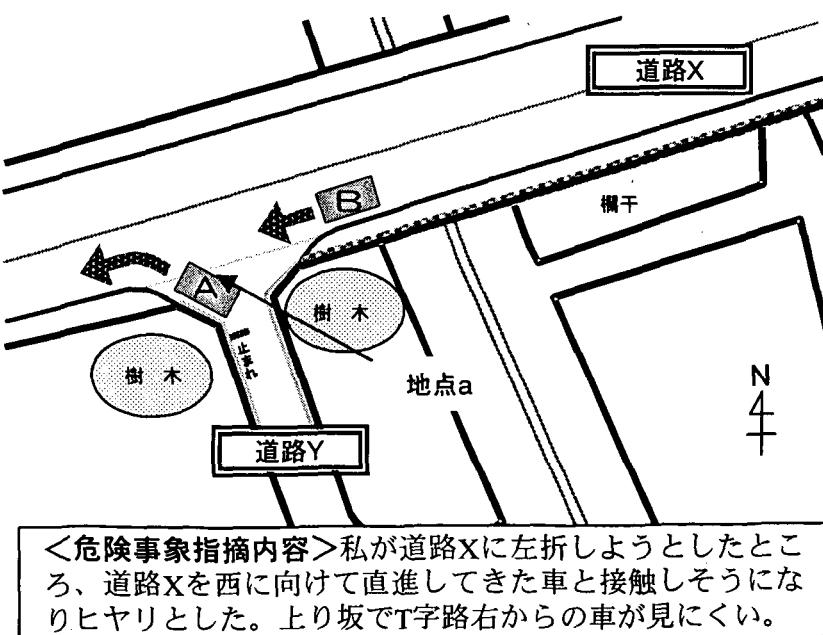
図-5 箇所2における危険事象指摘内容

#### (a) 箇所2（図-5参照）

無信号のT型交差点で、道路Xが主道路、道路Yが従道路である。従道路は一時停止規制がなされ、主道路の交差点東側と従道路については交差点に向かって上り勾配となっている。この交差点では、勾配のため従道路から主道路東側への見通しが悪いことがヒヤリ地図作成時の危険事象の1つとして指摘されている。この指摘を受けて、道路Yを通って交差点を左折する車両（以下車両Aとする）から道路Xを西進する車両（以下車両Bとする）に対する見通しが悪いため危険事象が発生したと考え、車両Aからの視認範囲を調査した。車両Aのドライバーはまず①停止線位置で交差道路Xを確認するが、停止線位置では十分な見通しを得られず、②道路X進入直前位置（外側線の延長線と交差する点、以下地点aとする）で再び停止し、道路Xを確認するものと考えられた。このため、①、②それぞれの位置（ただし、ポンネット長さを考慮して2m手前の位置）から視認範囲を調査した。なお、視点の高さは①、②ともに1.2mとした。また、縦断勾

道路 Y の停止線位置からは樹木等の見通し阻害物によって視認範囲は狭く、十分な視認距離を確保できない（図-7）。このため、車両 A は図-5 でいう地点 a で再び停止し、交差道路 X の車両 B を確認する必要がある。地点 a まで前進すると、東西方向とも見通し阻害物はほとんど存在しな

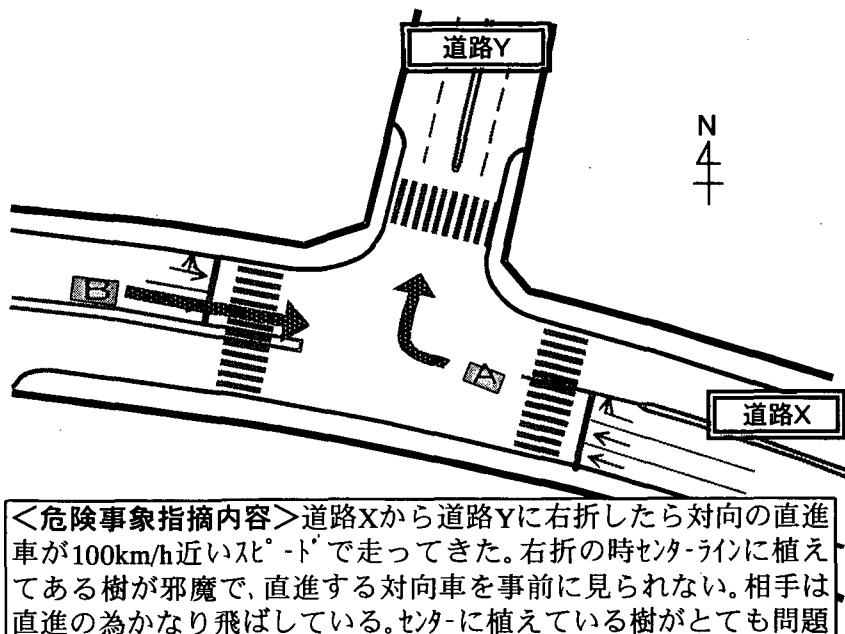
図-6 箇所 5 における危険事象指摘内容

#### (b) 箇所 5 (図-6 参照)

信号が設置されている T 型交差点で、道路 X、道路 Y とともに 4 車線の道路である。道路 X の西行き車線には右折車線が設置されており、交差点手前から交差点の先にかけて道路は左にカーブしている。また道路 X の中央分離帯に植栽が設置されている。この交差点では道路 X の中央分離帯の植栽に加え、道路 X の東行き走行車両が高い速度で走行しているため、道路 X の西行き車線から右折して北に向かう車両から対向車線の車両を確認しづらいことがヒヤリ地図作成時の危険事象の 1 つとして指摘されている。この指摘を受けて、道路 X 西行き車線の右折車両（以下車両 A とする）から東行き車線の直進車両（以下車両 B とする）に対する見通しが悪いため危険事象が発生したと考え、車両 A が交差点に進入し、対向車線を確認する位置からの視認範囲を調査した。なお、視点の高さは 1.2m とした。また、道路 X の東行き車線の走行車両の速度が高いことも危険事象に至る要因と考え、道路 X 東行き車線の走行車両の速度を調査した。

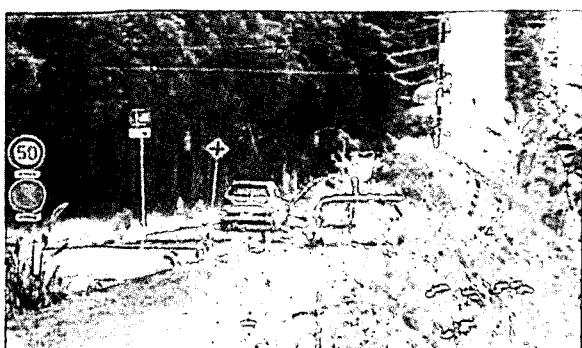
写真-1 車両Aから東方向の見通し

いが、東方向（右方向）については道路Xの縦断勾配の影響で、視認範囲が図-8のように制限される。このため、車両Aから車両Bを見ると、車両が接近するにつれて、最初写真-1のように天井が見え、徐々に車体中央部から下部にかけて見えるようになり、写真-2のように車体外形を確認することができるようになる。写真-1から写真-2の間は、車両Aのドライバーは車両Bが存在することは認識できるが、車両Bがどの程度の速度でどの程度離れた位置を走行しているかを把握することができ困難である。このため車両Aのドライバーは、車両Bが写真-2の位置に達した時点（箇所2より約125m）から速度や位置を判断し始め、道路Xに左折できるかどうか判断することになる。ここで、道路Xの走行車両の速度（表-6）は規制速度を超過している場合が多いため、車両Aのドライバーが十分な判断時間を確保できるとは限らず、左折のタイミングによっては、車両Aと車両Bが急接近する、あるいは衝突する可能性が高い。例えば、観測された速度の最大値62.6km/hで走行する車両と車両Aが衝突しないためには、車両Aのドライバーはわずか0.48秒の間に車両Bの速度や位置を判断しなければならない（表-7に算出の根拠を示す）。

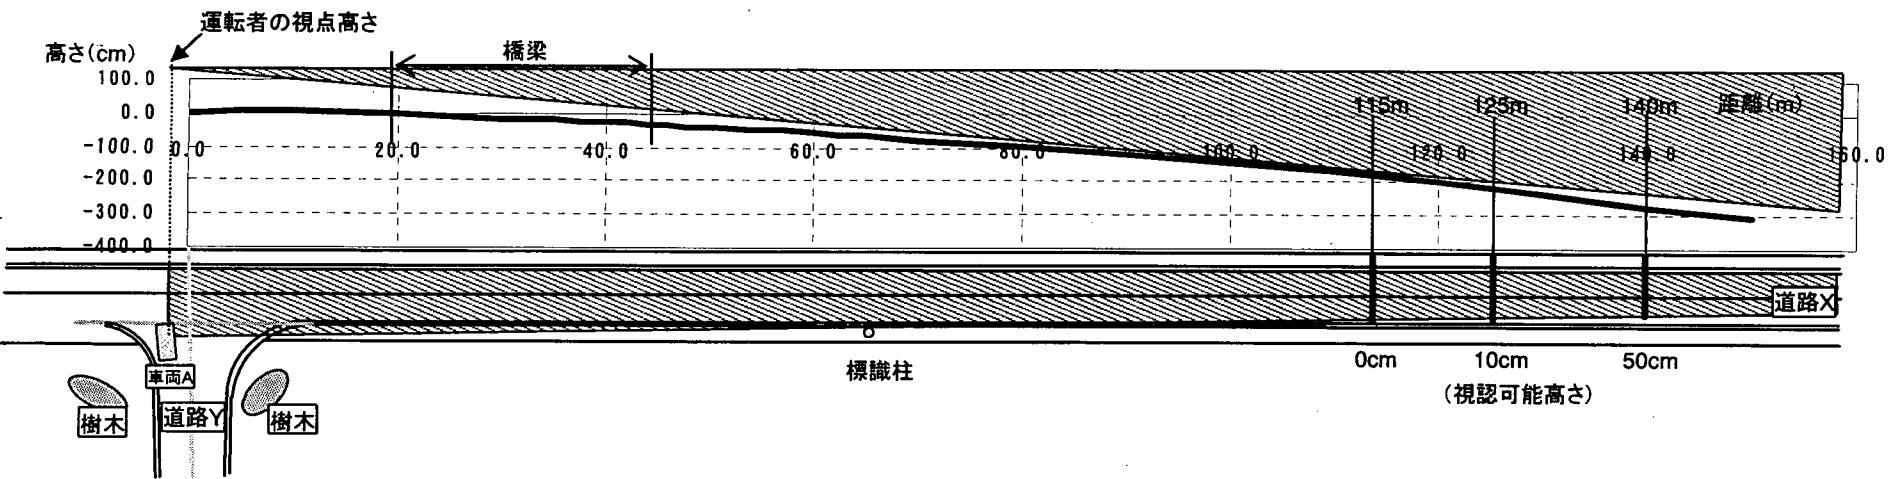
図-8 道路 X 進入直前位置からの視認範囲（下：平面図，上：縦断図）

ここで道路Xの縦断線形を見ると、交差点から東へ43mの地点までは橋梁が存在するため縦断勾配が小さく、それ以東では縦断勾配が大きくなっている。このように縦断勾配が途中で変化することで、変化点より先が路面の陰となって視認しづらくなっている。したがって、交差点近辺の道路はなるべく平坦とし、特に縦断勾配が途中で変化する線形は避けるよう留意すべきである。一方で、箇所2周辺の道路Xは比較的の道路線形が良い（曲線が少ない、あるいは曲線半径が小さい）ことから、表-1のように規制速度50km/hを超える速度で走行する車両が多く存在する。このため、周辺の道路構造から見て通行車両の速度が高くなると思われるような交差点付近では、走行車両の速度を抑制する方策、例えば路面標示などを導入することが必要である。

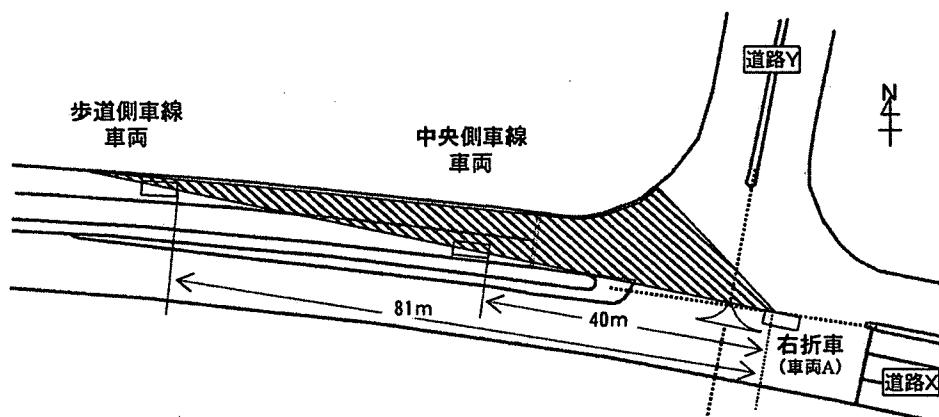
図-9 右折車からの視認範囲

道路 X 西行き車線を右折する車両からの視認範囲を図-9 に示す。対向車線進入直前位置の右折車からの視認範囲は中央分離帯の植栽に阻害され（写真-3 参照），対向の中央側車線を走行する車両（以下車両 B）に対する視認距離は 40m に制限されている。対向車線走行車両の速度（表-8 参照）の平均値は 58.3km/h であり、これは車両 A のドライバーが対向の中央側車線に車両がないと判断したとしても、最短の場合、車両 B は 2.47 秒で車両 A の位置まで到達することを意味する。ここで、右折車が加速しながら交差点の中央側車線部分を通過するためには、反応時間を除いても 2.82 秒 ( $=\sqrt{2S/\alpha}$ , S: 右折車が進行する距離、ここでは車両長と中央側車線幅員の合計値 7.95m を使用、 $\alpha$ : 加速度、ここでは  $2\text{m/sec}^2$  を使用<sup>6)</sup>) 必要であることから、車両 A のドライバーは確認を続けながら、対向の中央側車線を十分視認できる位置まで徐々に交差点内に進入する必要がある。

ここでは、危険事象の指摘で得られているような中央分離帯の植栽の存在とともに、交差点付近でカーブしている影響で視認範囲が制限されていると考えられる。さらに、T 字交差のため、東行き車線に右折車線が存在せず、結果として西行き右折車線正面直近に中央分離帯の植栽が存在することとなり、視認性を阻害している。したがって、カーブ区間に交差点を設置することは避けるべきであるが、やむを得ず設置する場合、見通しを確保できるよう、交差点付近の中央分離帯には植栽を設置しない、あるいは樹高を低くするよう留意すべきである。また、箇所 2 と同様、箇所 5 周辺の道路 X も線形が良く、表-8 のように規制速度の 60km/h を超える速度で走行する車両が多い。これにより右折車の余裕時間がさらに短くなっている。このため、箇所 2 と同様に、走行車両の速度を抑制する方策を導入することが必要である。
