2. 4 共通の損傷

損 傷 の 種 類

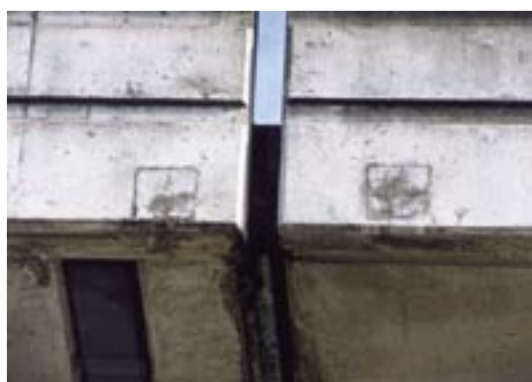
写真-18.1 定着部のコンクリートにひびわれが生じた例

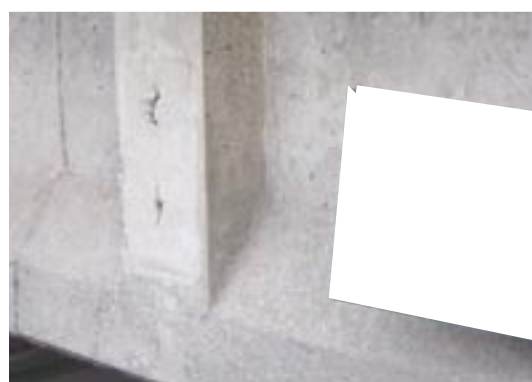
写真-18.2 定着部のコンクリートに剥離が生じた例

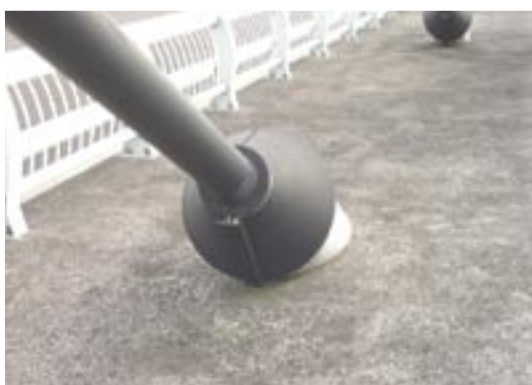
写真-18.3 斜張橋の定着部の例
(注：健全な状態)

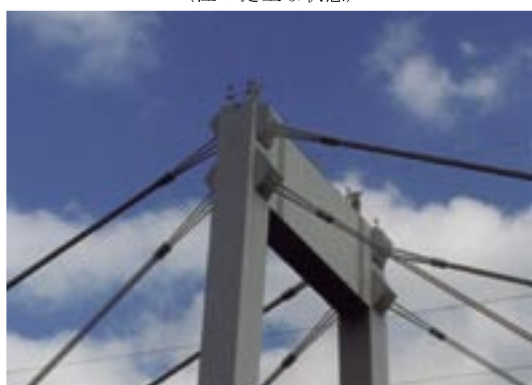
写真-18.5 斜張橋の定着部の例
(注：健全な状態)

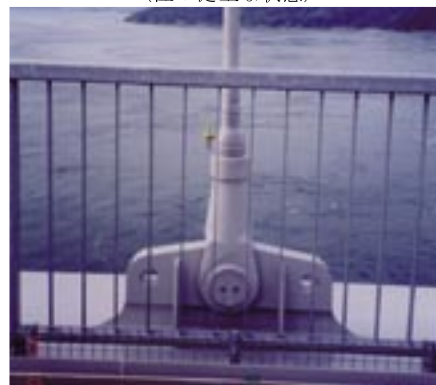
写真-18.6 吊り橋のハンガ一定着部の例
(注：健全な状態)

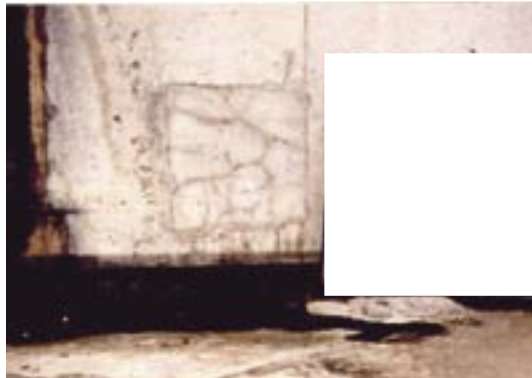
写真-18.7 コンクリートのひびわれの例
(横締めPC鋼材定着部)

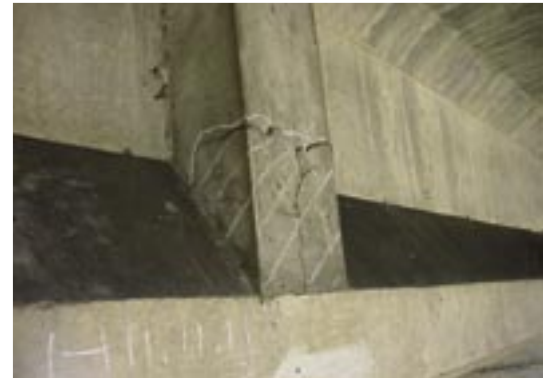
写真-18.8 コンクリートのひびわれ，うきの例
(横締めPC鋼材定着部)

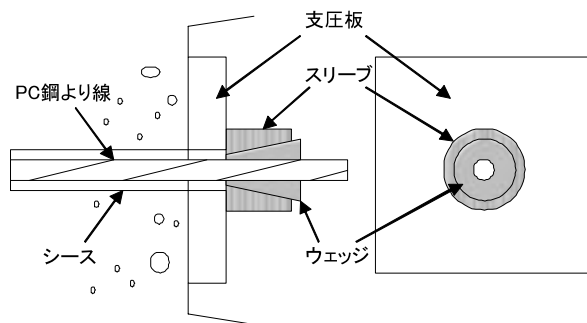
1) PC鋼より線の例

図-18.1 PC鋼材の定着部の例

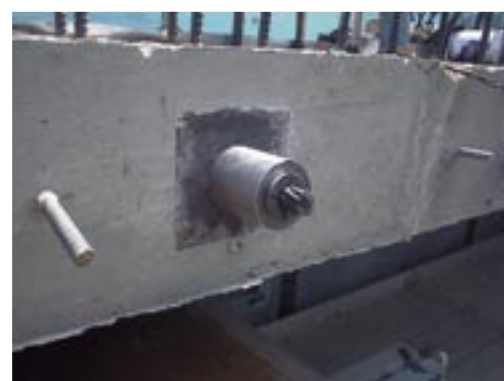
写真-18.10 PC横締め定着具の例
(注：施工時の健全な状態)

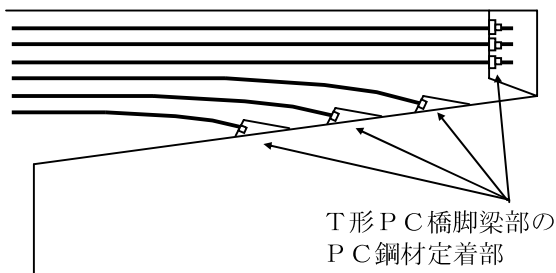
1) 定着部の概略図

図-18.2 T形P C橋脚梁部のP C鋼材定着部の例

- ・ T形P C橋脚梁部のP C鋼材定着部が、跡埋めコンクリートの剥落防止対策などから鋼板接着や繊維シート貼付が行われていると、P C鋼材の劣化の徴候が発見されにくいいため注意を要する。

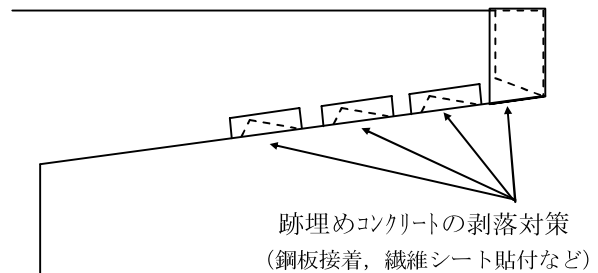
2) 定着部の剥落対策の概略図

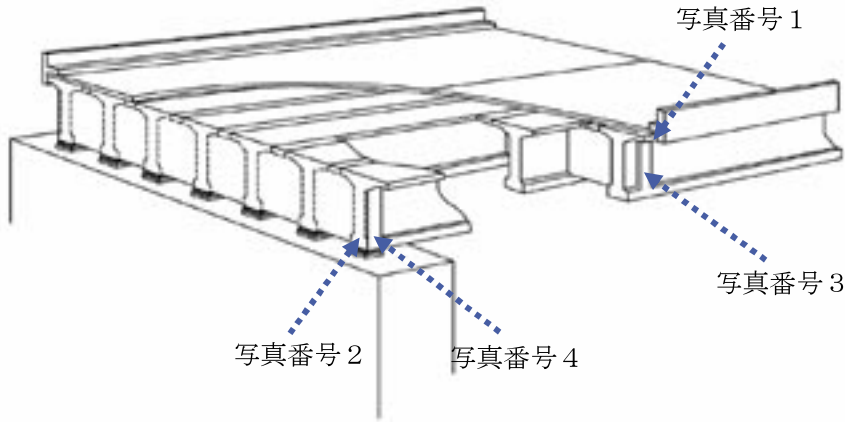
写真番号	1	部材名	床版 (S-Gs-C-Ds)	写真番号	2	部材名	主桁 (S-Gs-C-Mg)
備考	<p>① 張出し床版端部 ② 横締めPC鋼材の定着部のコンクリートが剥離しており、腐食した定着具がみられる。 ③ 水切り部は、かぶり不足により鋼材の腐食が進行しコンクリートに剥離が発生することの多い箇所である。</p>			備考	<p>① 主桁端部 ② 主桁端部に著しいひびわれと剥離がみられる。 ③ 定着部のコンクリートが損傷しており、PC鋼材に著しい腐食や破断が生じている恐れがある状況においては、詳細調査の必要な場合がある。</p>		
写真番号	3	部材名	主桁 (S-Gs-C-Mg)	写真番号	4	部材名	主桁 (S-Gs-C-Mg)
備考	<p>① 中間横桁 ② 横締めPC鋼材の定着部にコンクリートのひびわれと錆汁の滲出がみられる。 ③ 定着部のコンクリートから錆汁が出ている場合、鋼材が著しく損傷している場合がある。また、無筋である後打ちコンクリートは落下しやすい。</p>			備考	<p>① 端横桁 ② 横締めPC鋼材の定着部にコンクリートのひびわれと鋼材の露出がみられる ③ PC鋼材やケーブル本体に異常が生じていることが懸念される状況では、損傷程度に関わらず補修等が必要な場合が多い。</p>

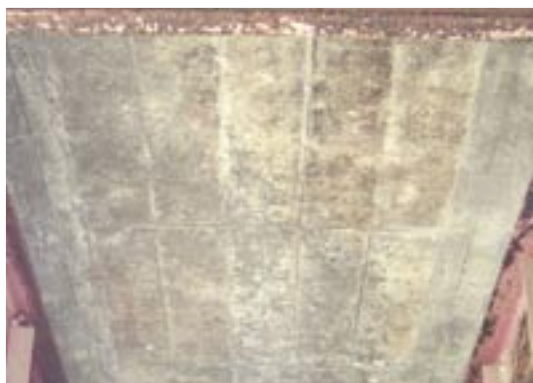
写真-19.1 コンクリート床版に変色が生じた例

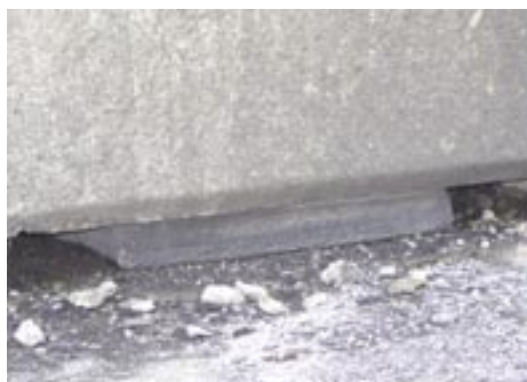
写真-19.4 ゴム支承にひびわれが生じた例

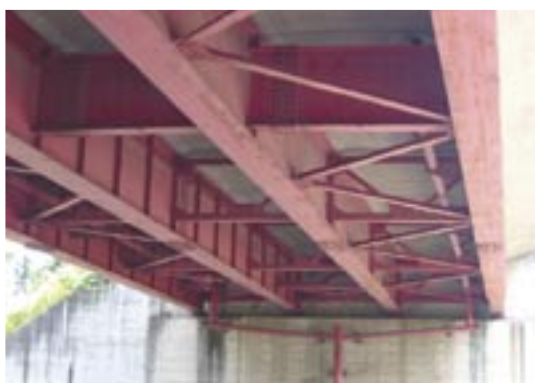
写真-19.5 鋼部材の塗装が変色した例

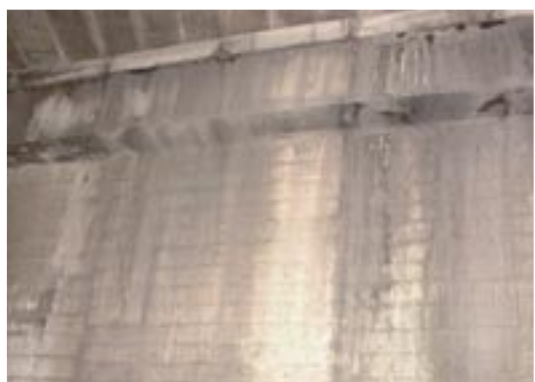
写真-19.7 コンクリート表面を伝う水によって発生した汚れの例

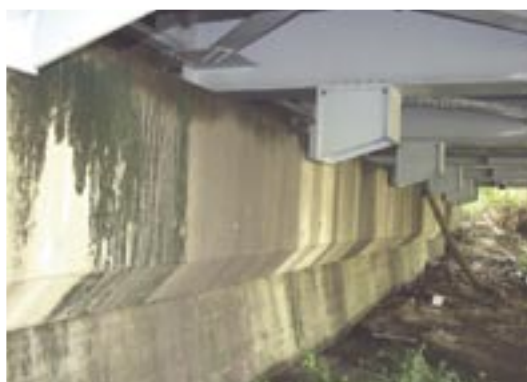
写真-19.8 コンクリート表面を伝う水によって発生した汚れの例

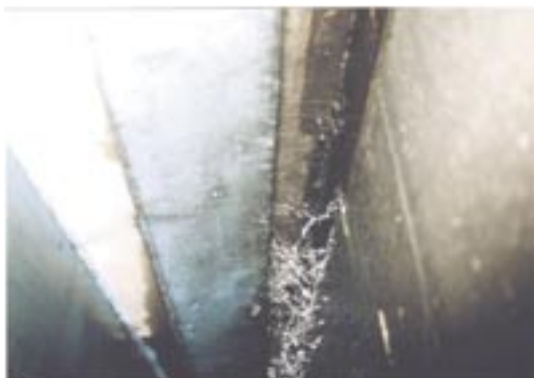
写真-20.1 伸縮装置から漏水が生じた例

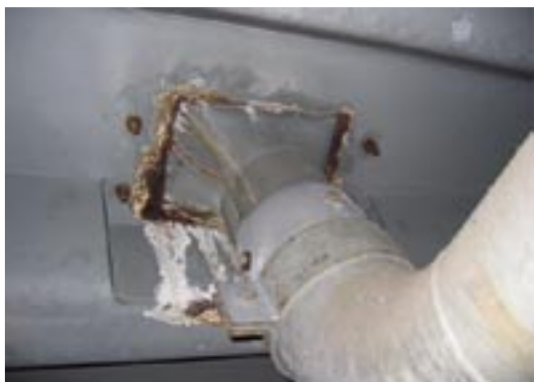
写真-20.3 箱桁内部の排水枓からの漏水により，箱桁内部の滞水と鋼材の腐食が生じた例

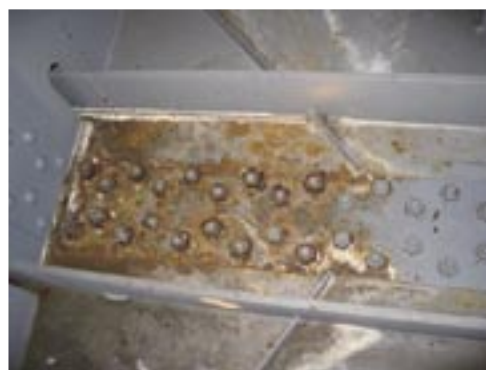
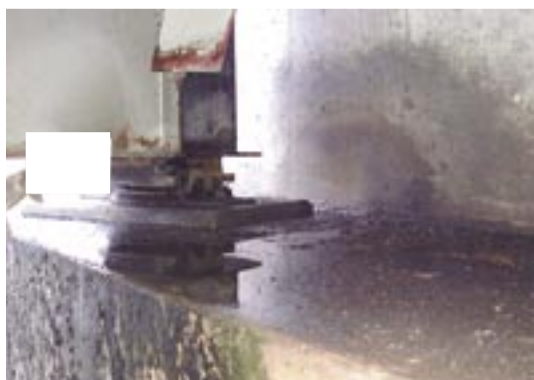
写真-20.4 橋壑に滞水した例

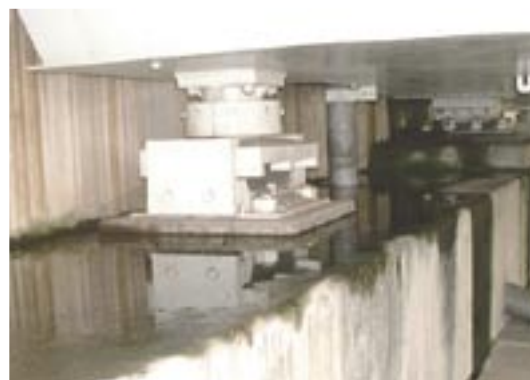
写真-20.5 橋壑に滞水した例

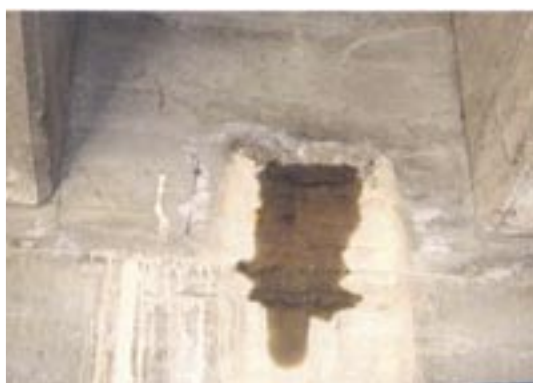
写真-20.6 橋台のコンクリート欠損部から漏水した例

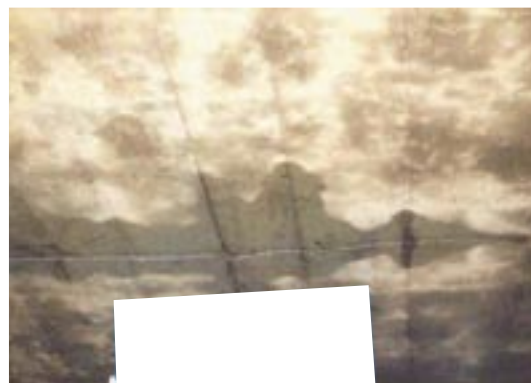
写真-20.7 コンクリート床版のひびわれから漏水した例

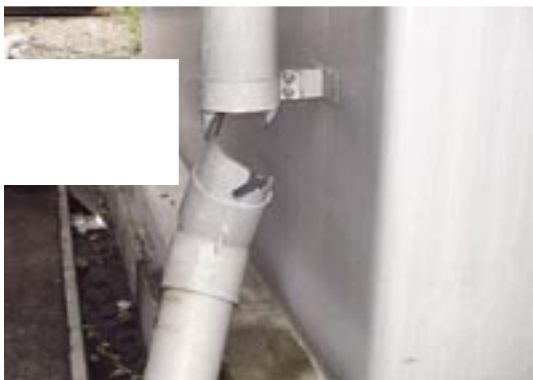
写真-20.8 排水管の破損の例

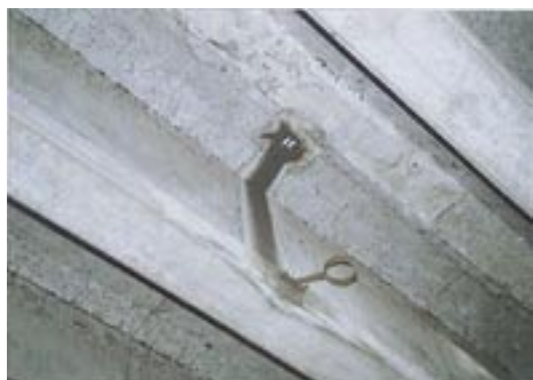
写真-20.10 排水管の脱落の例

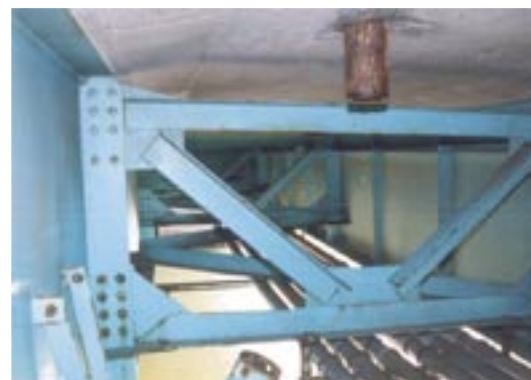
写真-20.11 排水管の脱落の例

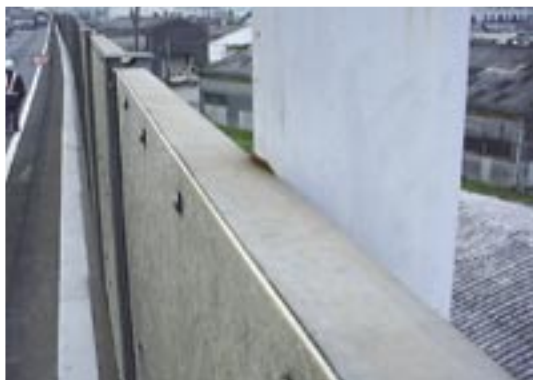
写真-21.1 遮音壁と照明柱が干渉して異常な音が生じた例

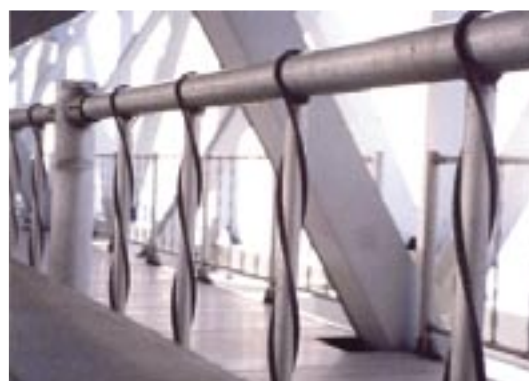
写真-21.4 振動防止対策されている防護柵

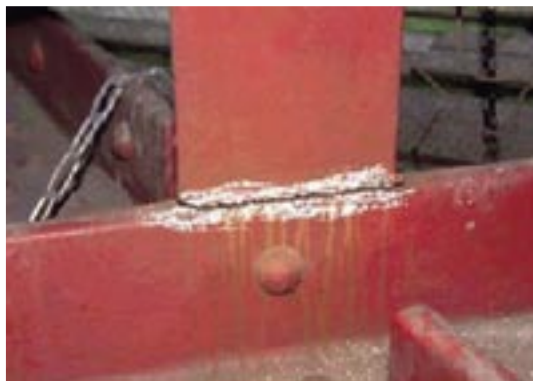
写真-21.5 横溝と吊り材との溶接合部の破損により、異常な音を発生した例

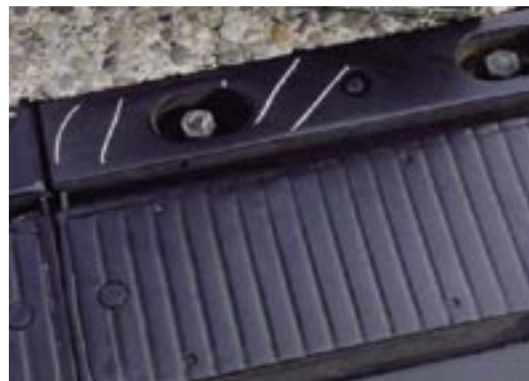
写真-21.6 伸縮装置のボルトのゆるみにより、異常な音を発生した例

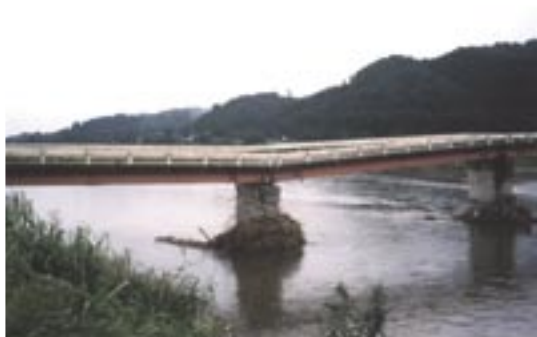
写真-22.1 下部工の異常によって、上部工に異常なたわみが生じた例

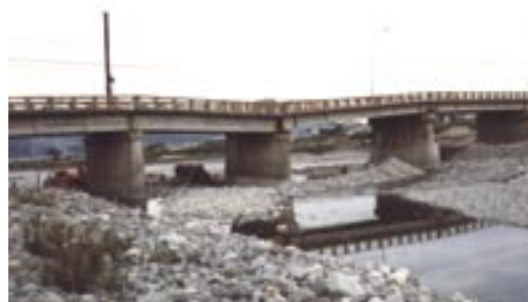
写真-22.2 下部工の異常によって、上部工に異常なたわみが生じた例

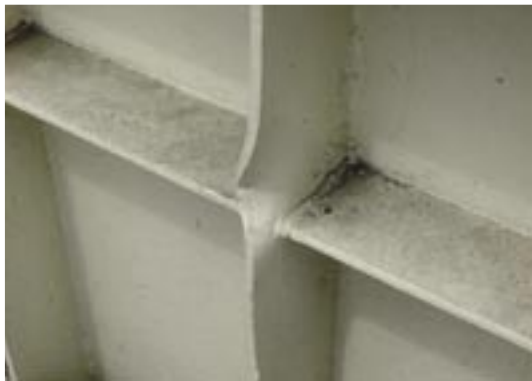
写真-23.1 垂直補剛材に局所的な変形が生じた例

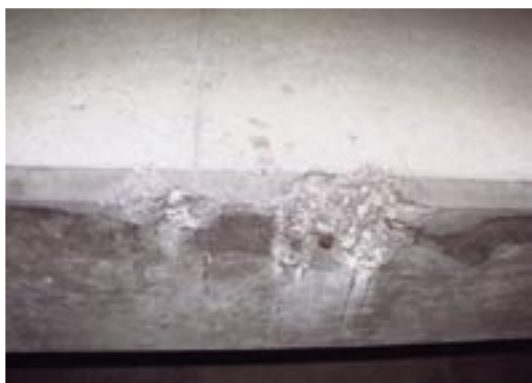
写真-23.3 主桁に欠損が生じた例

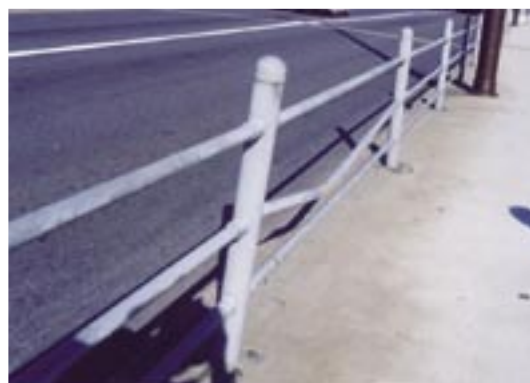
写真-23.4 車両用防衝突柵に変形が生じた例

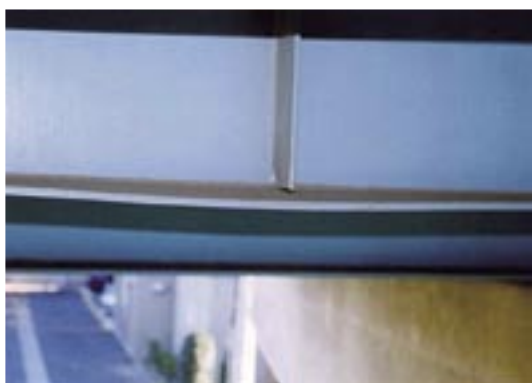
写真-23.7 縦桁の下フランジの変形と亀裂が生じた例

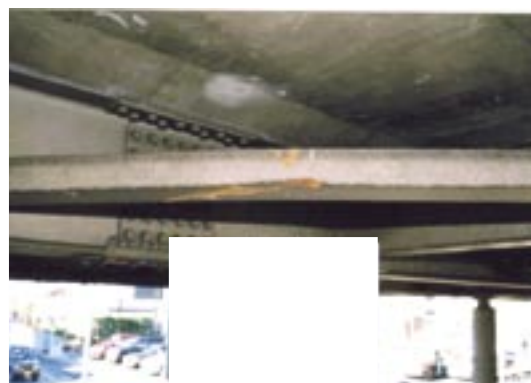
写真-23.8 下横構の変形と塗装のはがれが生じた例

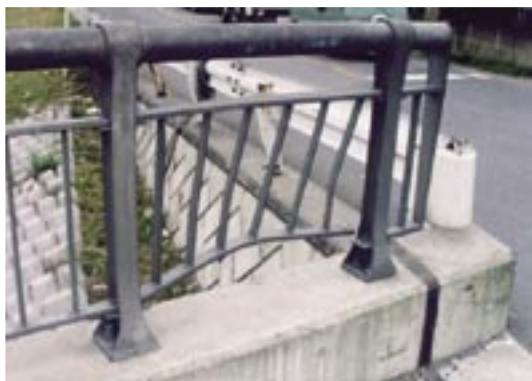
写真-23.9 車両用防護柵に変形と破断が生じた例

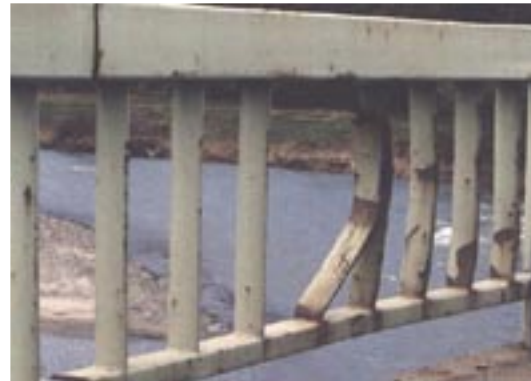
写真-23.10 車両用防護柵に変形と破断が生じた例

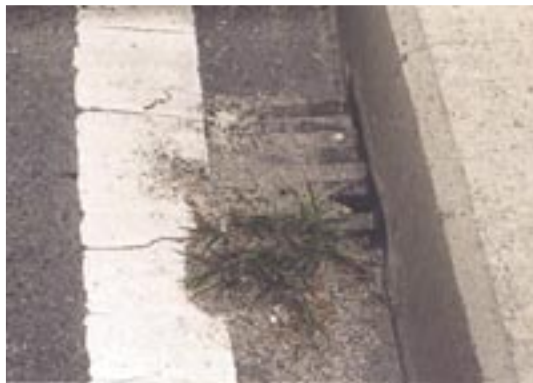
写真-24.1 排水柵に土砂詰りが生じた例

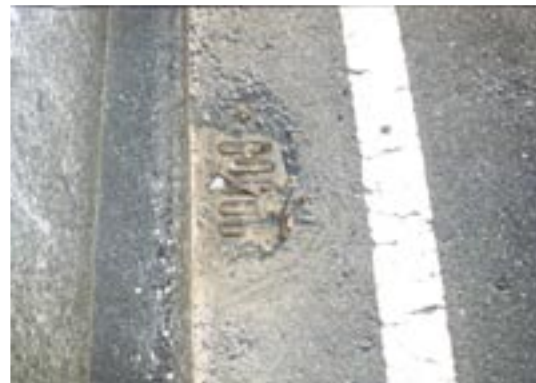
写真-24.2 排水柵に土砂詰りが生じた例

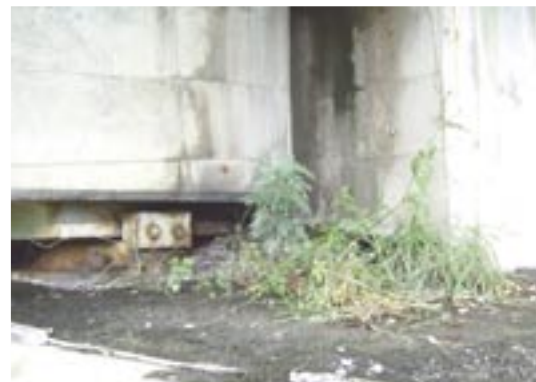
写真-24.4 支承周辺に土砂が堆積した例

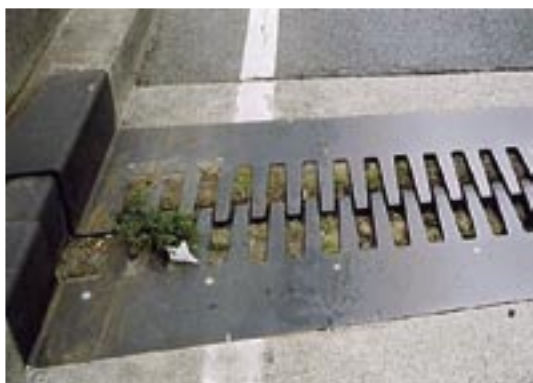
写真-24.5 伸縮装置の遊間に土砂詰りが生じた例

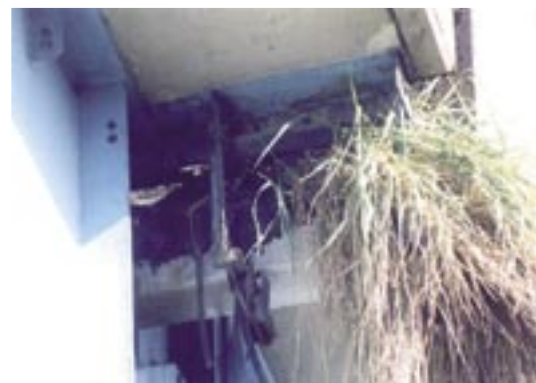
写真-24.6 排水樋に土砂詰りが生じた例

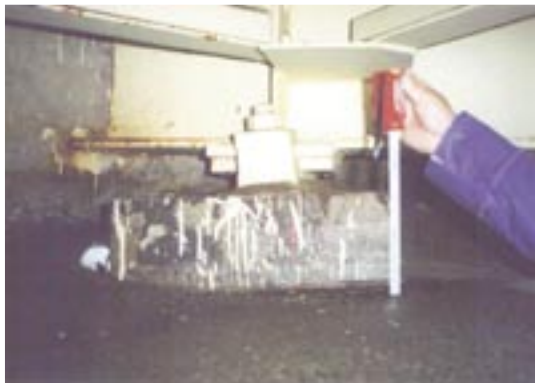
写真-25.1 支承に傾斜が生じた例

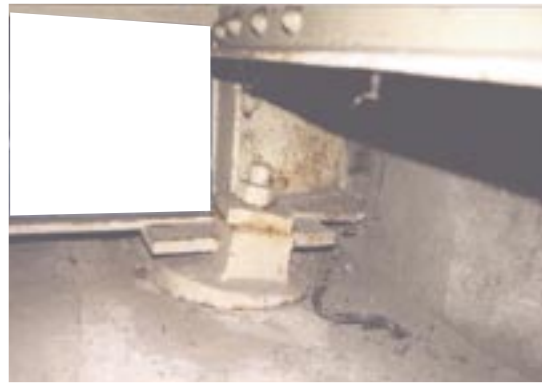
写真-25.2 支承に沈下・傾斜が生じた例

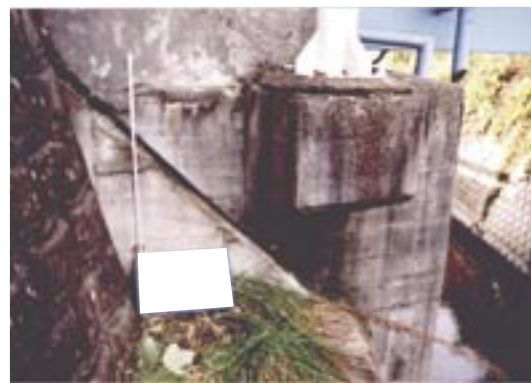
写真-25.4 橋台が移動した例

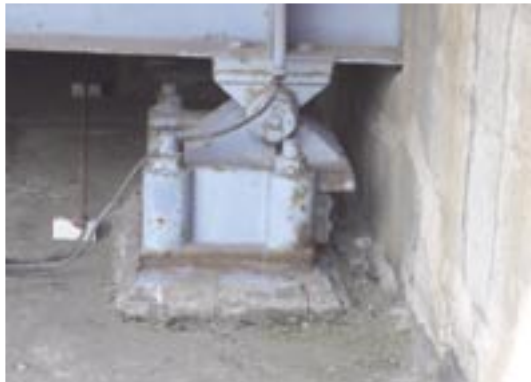
写真-25.5 橋台の移動に伴い伸縮装置の著しい移動と、主桁とパラペットの接触が生じた例

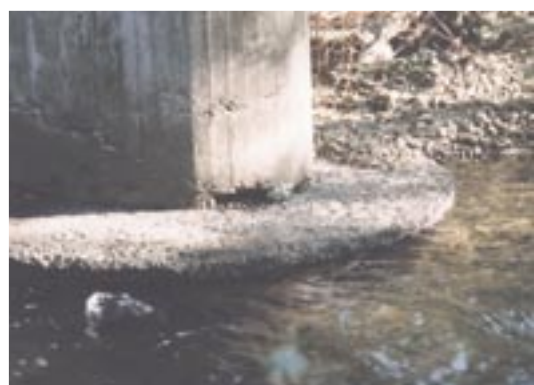
写真-26.3 基礎本体が流水により削られた例
