2. 各機関の代表的な調査の概要

【国土交通省】

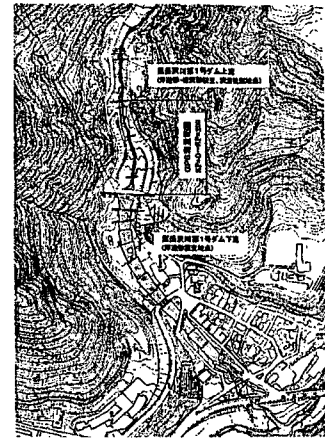
調査位置図 (浮遊・掃流砂、堆砂量)

浮遊砂は黒岳沢川第1号えん堤の上流地点及び下流地点において、採水バケツにより採水し粒度、比重試験を実施した。掃流砂は黒岳沢川第1号えん堤の上流地点に土研式採砂器を小型に改良した器機を用いて採集し、粒度、比重試験を実施した。また、浮遊砂、掃流砂量を算出するため、黒岳沢川第1号えん堤の上流地点で併せて流量観測を行った。

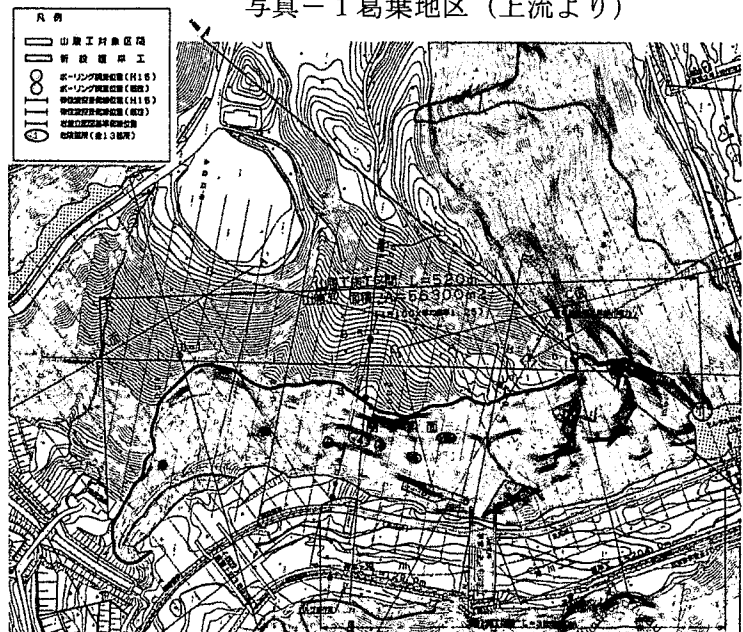
図-2 葛葉地区の平面図

葛葉左岸斜面は大規模な岩盤崩壊堆積物からなり、岩盤崩壊堆積物は上位に分布する土砂状地山（厚25~30m）と下位の岩盤状地山から構成される。左岸斜面内部にはほとんど地下水は存在しない。斜面の安定勾配は、土砂状地山で1.2割、岩盤状地山で0.8~1.2割であり、岩盤状地

山の斜面が0.8～1.0割で自立していることから、局所的な不安定要因を除けば、斜面はほぼ安定状態といえる。斜面には広範囲において同一構造を有する亀裂系が見られるが、大規模崩壊堆積物があると思われる範囲では亀裂の構造が非調和である。また、岩盤面の亀裂調査では、岩盤崩落が予測される箇所を中心として流れ目亀裂が存在した。

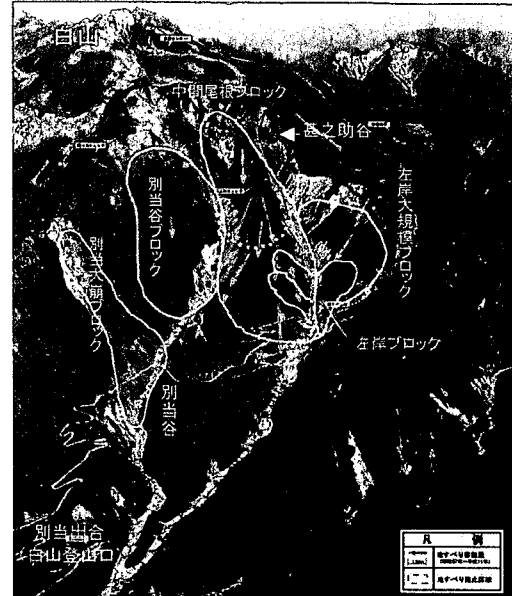
図-1 ブロック区分図

手取川源流域に位置する甚之助谷地すべりでは、これまで砂防堰堤の移動や破損に大きく影響を与えている左岸ブロックを主対象として地下水排除工を実施している。また、甚之助谷右岸側の中間尾根ブロック(推定土塊量約2,100万 m^3)は、近年の測量結果から地表移動量が最も大きいことが明らかとなり、「甚之助谷地すべり機構解析検討委員会」でも、その機構を明らかにすることの必要性が指摘されている。

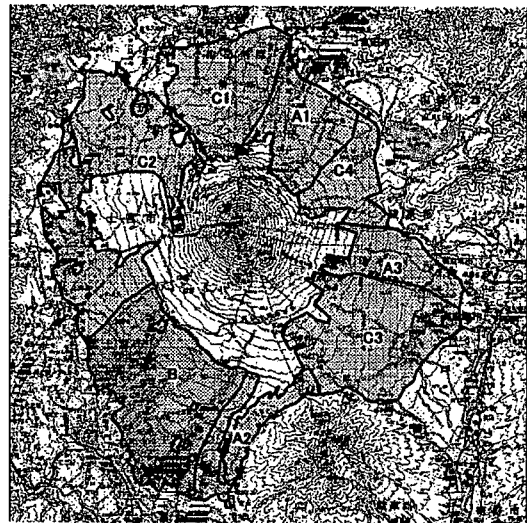
図-1 保全対象の被災度と対策エリア

ハード対策は、対象現象を溶岩流（小規模）、融雪型火山泥流、土石流とし基本対策と緊急対策に分け、基本対策は静穏期に優先的に整備すべき一次対策と現段階での整備は難しいが、火山の活動状況や自然環境・社会条件を考慮して必要かつ実施可能と認められた場合に順次対応していく二次対策に分けた。溶岩流（小規模）と融雪型火山泥流に対する基本対策は火山砂防計画で新たに検討する必要があるが、土石流に対しては、通常降雨対応の土石流対策

を進めることで代替し、状況に応じて緊急対策およびソフト対策で対応する。ハード対策は、図-1に示す保全対象の被災度と保全対象の被災度に応じた対策エリア（A～Cランク）を提案した。ランクごとの対策方針を表-1に示す。

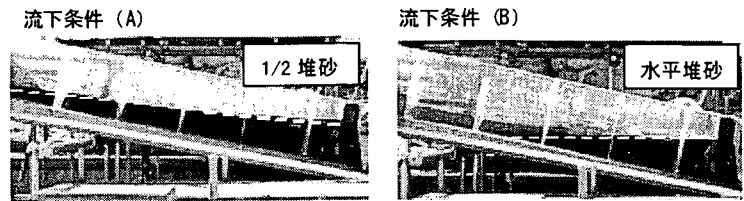
写真-3 流下条件の違いによる堆砂勾配の比較

流下条件 (A) で土石流を発生させると、不透過型えん堤の堆砂勾配は元河床勾配の約 1/2 倍となる。一方、流下条件 (B) では、水平堆砂となる (写真-3)。

実験水路の改良を行っても、流下条件 (前頁に記載) が同じであれば堆砂勾配、スリット部の閉塞状況、土砂捕捉率に大きな違いは見られない。そこで、H. 15 年度は現地の堆砂状況を考慮して実験条件の検討を行った。その結果、実験条件 (A) であれば、現地と同様に勾配がついて堆砂することが確認できたため、以下、H. 15 年度は実験条件 (A) で実施した。

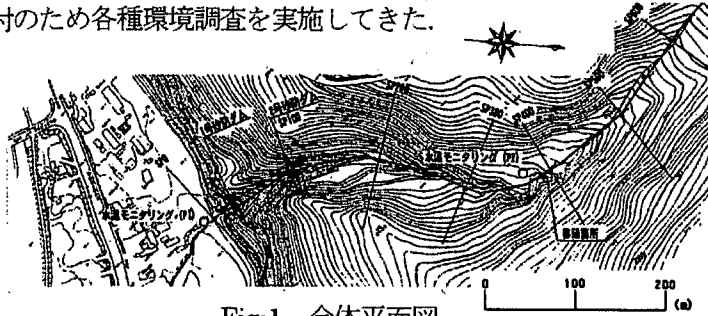
Fig-1 全体平面図

調査対象溪流は土石流危険溪流として、保全対象である人家も近く緊急度の高い事業対象地であった。これより、砂防事業として2基の砂防ダムの建設が計画されていた。(Fig-1)しかし、事業の実施計画段階において「ニホンザリガニ」(Pho-1)(環境省レッドリスト絶滅危惧種Ⅱ類 VU)1)の生息が確認され、事業計画の変更を含めた検討のため各種環境調査を実施してきた。

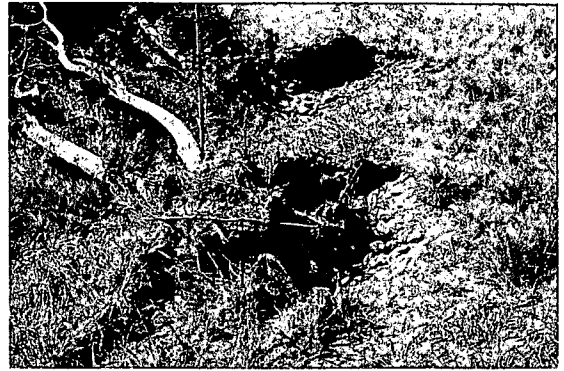
図-3 根系ごと倒れた倒伏の例

倒れ、低木は根本からの曲がり・折れとなる傾向があった。堤防沿いの河畔林は洪水による影響が低水路沿いより少なかったことや高木が多いこともあり、倒伏しているものは少ない。
