4. 津波特性

4. 1 概要

2003年（平成15年）9月26日4時50分頃、襟裳岬の東南東約80kmを震源とするマグニチュード8.0の大地震により津波が発生し、北海道の太平洋沿岸を主として、東北地方にまで津波が来襲した。東京大学地震研究所の阿部教授によると津波マグニチュードは8.0であった。各機関が行った津波の痕跡調査の結果、北海道大学の調査団により襟裳岬の東側の海岸で4m程度、気象庁により厚岸で4.2mが確認されている。また、襟裳岬から東西にそれぞれ沿岸にトラップされて伝播する津波、十勝川を遡る津波（独立行政法人北海道開発土木研究所により報告）、地震から9.5時間後に釧路で約1mの津波が観測されている。

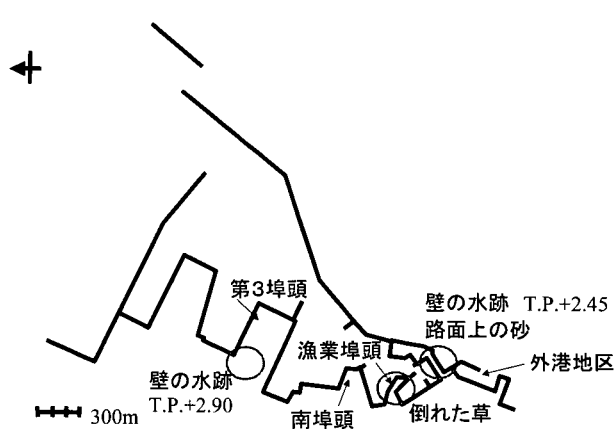
図 4.8 十勝港における痕跡調査結果のまとめ

十勝港における痕跡調査結果のまとめを図 4.8 に示す。十勝港においては、港全体にわたって所々に泥や水たまりが残っており津波による浸水があったことが推察され、

場所によっては床上浸水しているところがあった。また、北海道開発局十勝港湾建設事業所の職員の確認によると、港内の第3埠頭にある検潮所の記録では5時24分に3.63mの最大潮位を記録し、そのときの推定天文潮位が1.1mであるので、津波の高さとしては2.53mであった。

十勝港の最も奥にある水産関連の区域では、漁協施設の床上0.17mまで浸水した(写真4.3)。これは、測定の結果T.P.+2.45mであった。さらに、漁協施設の玄関には、家内の浸水高さよりもさらに0.05m高いところに水跡が残っており、この高さは第3埠頭における浸水高さよりも0.40m低い。この場所は、前出の図4.8に見られるように漁業埠頭により狭窄部が前面水域に形成されており、そこで津波の勢力が弱められ

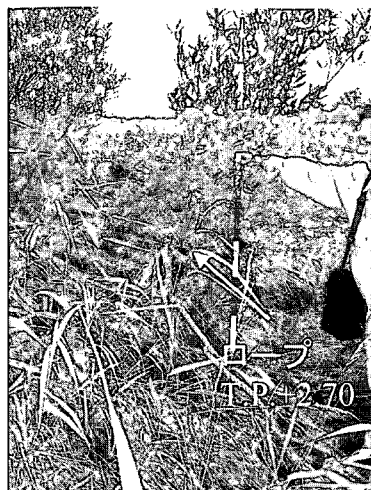
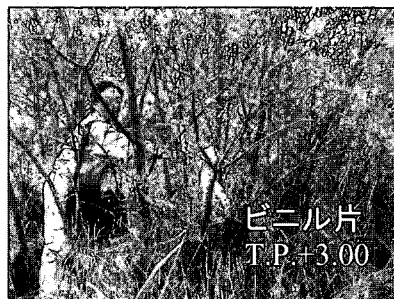
船揚場の背後には草原が広がっており、そこには写真4.5~4.7に示すようにロープの切れ端、ビニル袋、緑の草が樹木などに引っかかっていた。これらの高さは、それぞれT.P.+2.7m、T.P.+3.0mおよびT.P.+3.4mである。津波による流出物が樹木に引っかかったものであるため、最大浸水深を示しているとは限らないが、少なくともこの高さまでは浸水したことを示している。とくに、写真4.7に示した樹木上の緑の草は、前出の写真4.4の建物に残った痕跡の高さよりも高くなっており、我々が大津漁港内で見つけた痕跡のなかで最も高いものである。

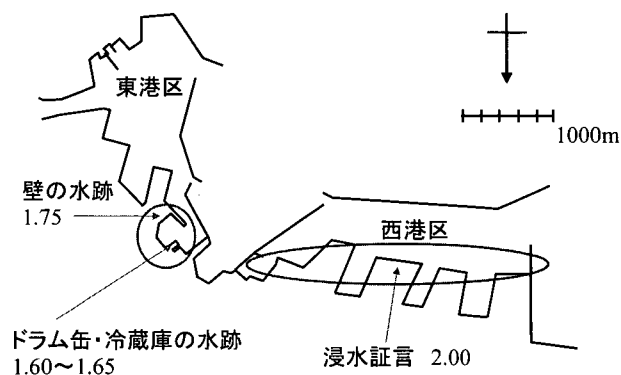
図 4.10 釧路港における痕跡調査結果のまとめ

図 4.10 に釧路港における津波の痕跡調査結果のまとめを示す。西港区では、埠頭上の倉庫などの壁には水跡は認められず、大きな浸水は起こっていない。これは埠頭の天端高が高いためである。しかし、現場における関係者の証言によると、第 2 埠頭と第 3 埠頭でエプロンの途中まで浸

水があったとのことである。その証言位置における岸壁天端高は T.P.+1.80m であり、海水到達位置は T.P.+2.00m である。岸壁天端上約 0.2m の浸水があったことになる。

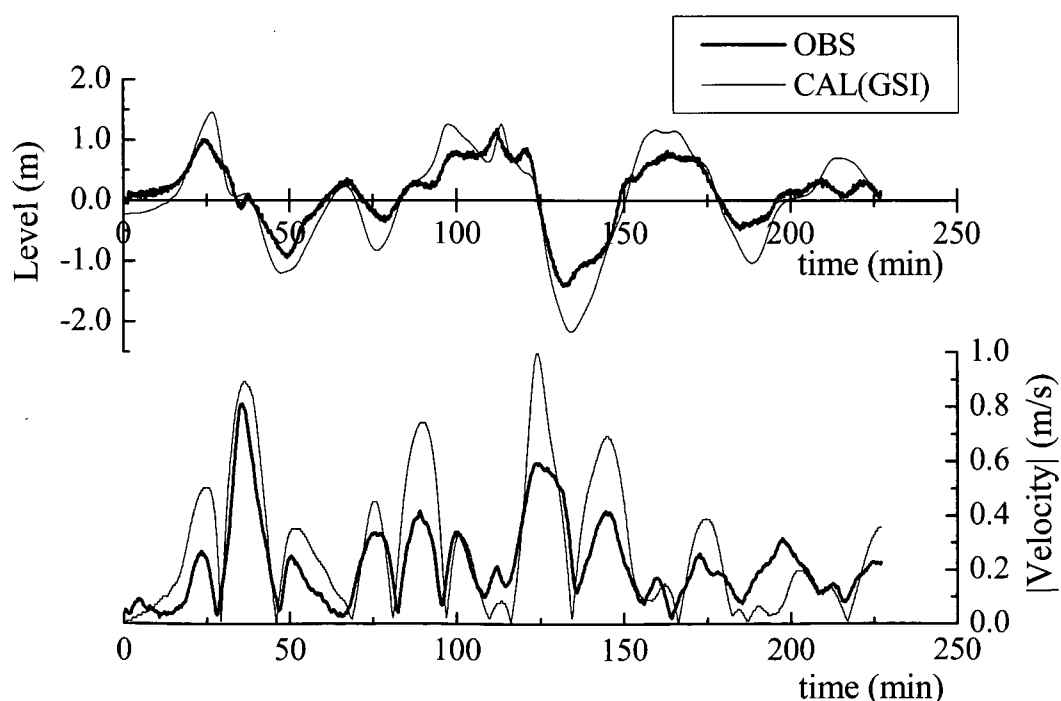
図 4.13 十勝港沖における水位と流速の絶対値の時間変化

図 4.13 は、十勝港沖における水位と流速の絶対値（x 方向流速の自乗と y 方向流速の自乗の和の平方根）の時間変化を示したものであり、国土地理院モデルによる計算結果を併記している。

永井・小川¹⁾ は、十勝港沖の海象計と水圧計による水位データを詳細に検討したところ、地震の前後で水位差が 10cm 程度認められていることから、海底地盤の沈下あるいは観測機器の架台の沈下の可能性を指摘している。こういった変動があれば、観測機器の向きが変わってしまった可能性も否定できないので、その影響が現れない流速の絶対値の変化について検討する。図に示されるように、計算結果は観測結果の定性的な特性を非常によく再現しており、第 1 波目においては、定量的にも良い一致が認められる。

水位と流速の絶対値の変動特性における主要な特徴としては、水位が正の値から負の値に変わるときに流速の絶対値が大きくなることがあげられる。この特徴は重複波の特徴である。一方向に進む波が壁により反射されて壁面前面にできる重複波の場合では、微小振幅波理論によると、重複の腹の位置では水位変動が大きくなり、水平方向流速は 0 になる。逆に、重複の節の位置では水位変動が 0 になり、水平方向流速が大きく変動する。こういった特性はよく知られているが、その間の位置では図 4.14 に例示するように、水位が正の値から負の値に変わるときに大きな流速が発生する。現象としては、負の流速により水が流出するのに伴って水位が低下することを示している。ただし、単純な重複波の場合には、水位が負の値から正の値に変わるときにも大きな流速がでるが、十勝沖の観測値および計算値ともにそれは顕著には認められない。実現象における津波の挙動の複雑さが現れている。
