土砂災害

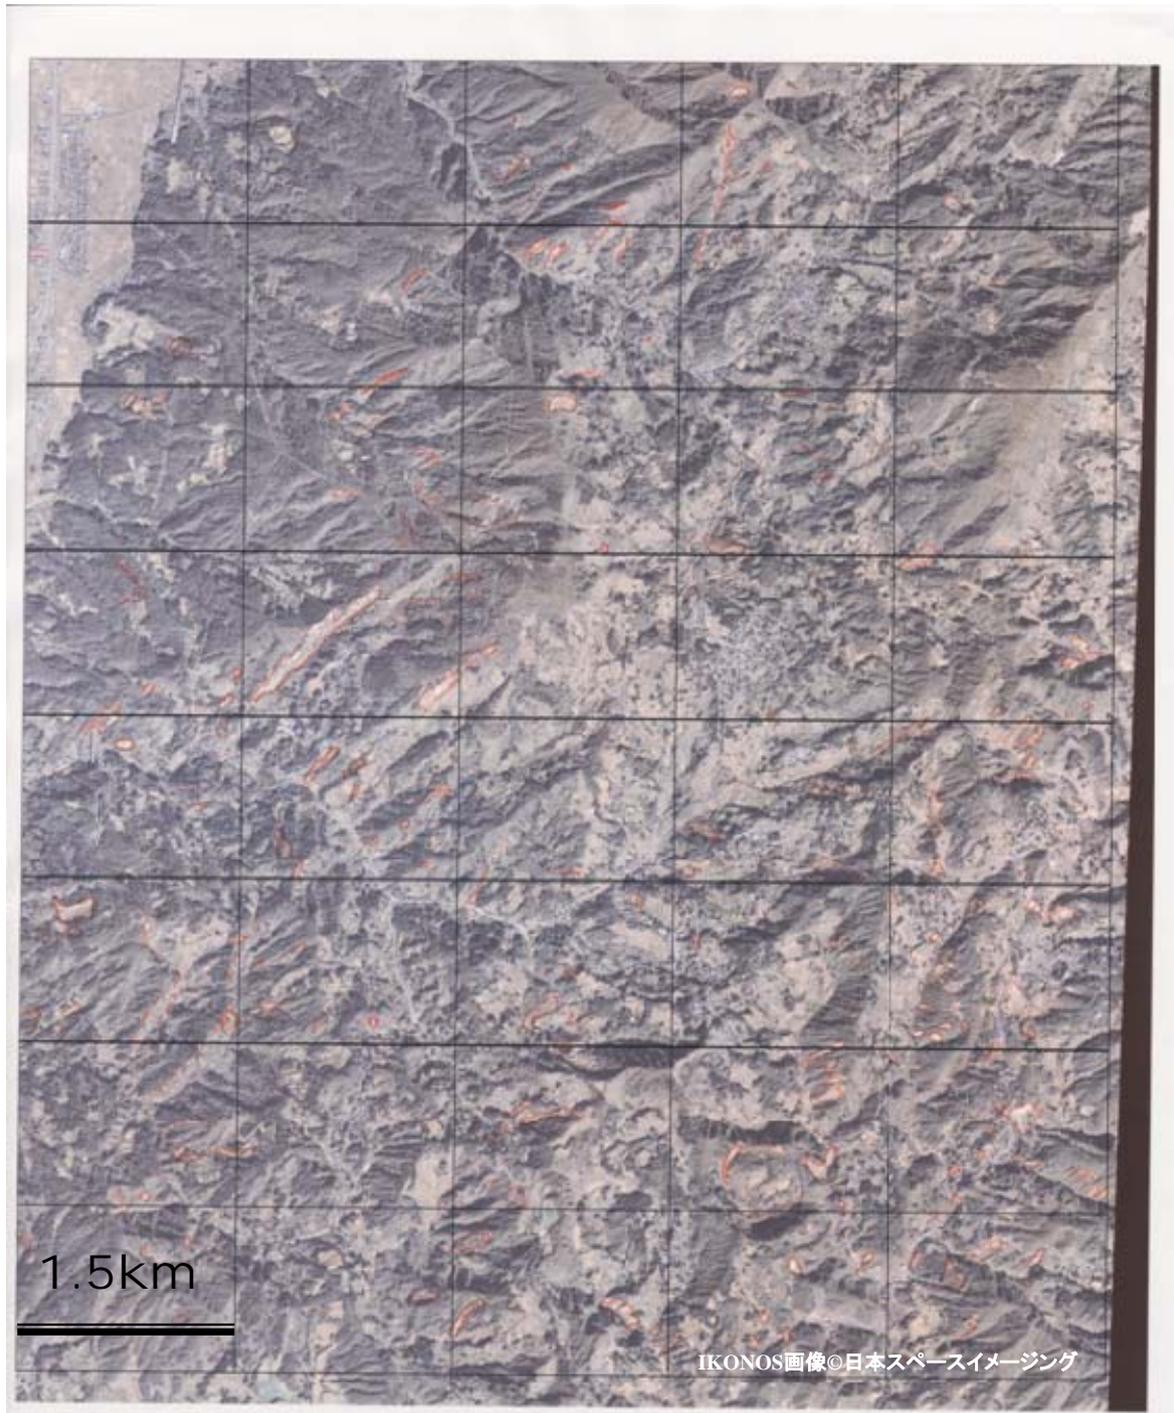
写真G 5.1 小千谷市東部および山古志村西部(8km × 10kmの範囲)の崩壊地分布図

- ・平成16年8月13日(地震前)および10月24日(地震後)のIKONOS衛星画像を比較し、崩壊地を抽出した結果である。
- ・立体視が不可能であることから誤判読も有り得るため暫定的な判読結果である。
- ・8月13日の画像は第4列目までしかカバーしていなかったため、第5列目の判読結果は地震前の画像と比較した結果ではない。
