建築物の被害

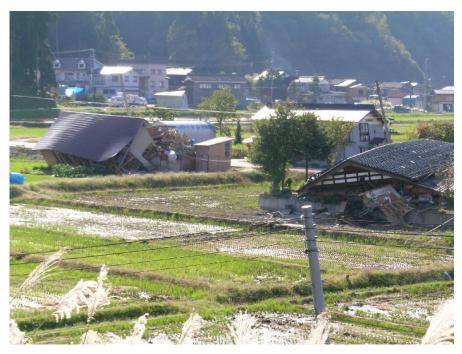
写真 G10.1 木造建築物の被害(住宅倒壊)

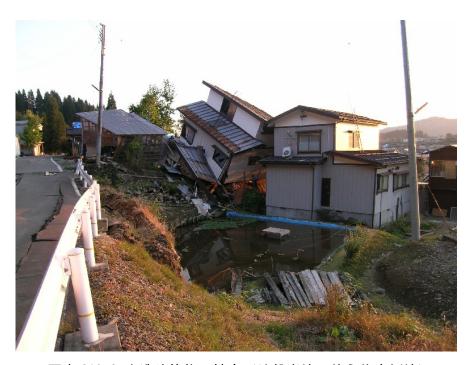
写真 G10.2 木造建築物の被害(地盤崩壊に伴う住宅倒壊)

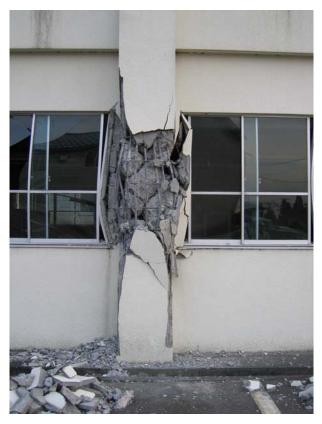
写真 G10.3 鉄筋コンクリート造建築物の被害(短柱のせん断破壊)

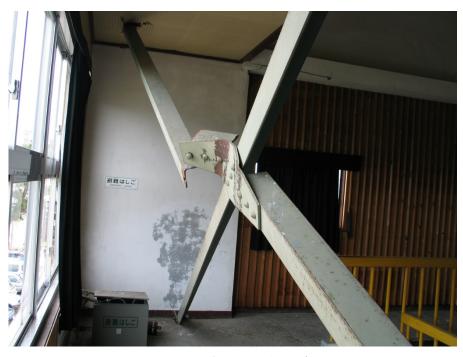
写真 G10.4 鉄骨造建築物の被害 (ブレースの破断)
