### 1. 研究の目的

港湾の荷役の迅速化を求めるユーザーの希望は強く24時間365日荷役の開始、IT化による輸出入業務の迅速化（3～4日→1日）が進められている。舗装に対する負荷の増加は顕著であるため、舗装の種類、維持管理状況、破損状況、破損原因、荷役機械の種類の変化、運用状況の変化等について資料収集し、港湾の施設の技術上の基準<sup>1)</sup>改訂の基礎資料とする。

#### 3.1 港湾舗装の実態調査結果

## 3.2 荷役機械の実態調査結果

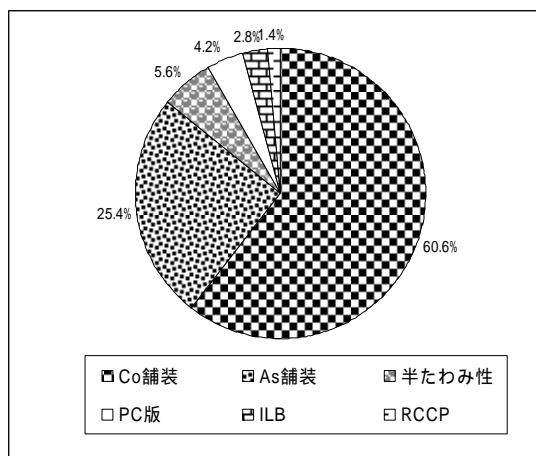
図-1 舗装の種類分布：全数 71

舗装の種類分布は図-1の通りであり、コンクリート舗装が約60%、アスファルト舗装が約25%有り、道路と比べてコンクリート舗装の割合が多いことが特徴である。また、半たわみ性舗装、PC版、インターロッキング舗装、RCCP舗装なども使用されているが、ブロック舗装は使われていない。

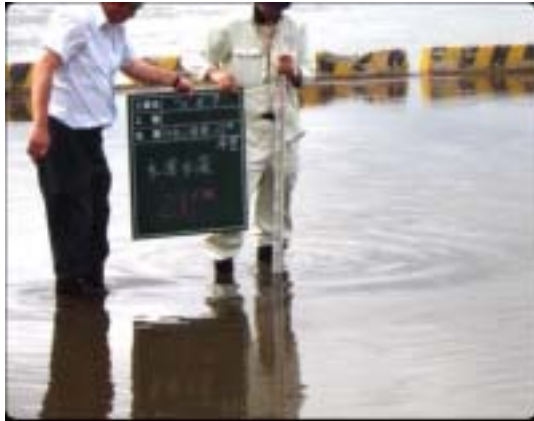
写真-1 水没状況 (A1港)

次に破損状況について述べる。A1港では岸壁が水没している。写真-1の方法で計測してもらった結果、21cmの水没である。これは調査票によるとエプロンが沈下し降雨後、利用できない状態となっており早急に補修が必要とのことである。次に写真-2のA2港では、広く深いわだち掘れが生じており、わだち掘れを越えて通過するのが困難になっている。次に写真-3のA3港では木材を100t吊りクローラクレーンで荷役している岸壁で排水不良による水たまりができています。A3港の主要岸壁であり、隣に建設中の-13m岸壁の供用開始までこの岸壁を供用せざるを得ない。木材の荷役が忙しく行われている岸壁である。

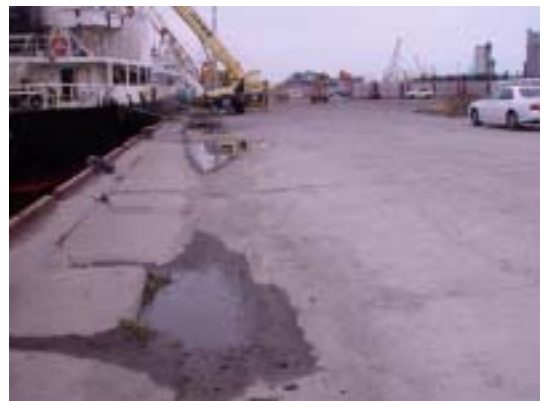
写真-4 エプロンのわだち掘れ (A4港)

最後にA4港ではアウトリガー荷重がかなり大きいいため、大きなわだち掘れ(段差)が生じている。これだけ掘られるとアウトリガーも接地面積が少なくなり

接地圧が大きくなっていることが懸念される。

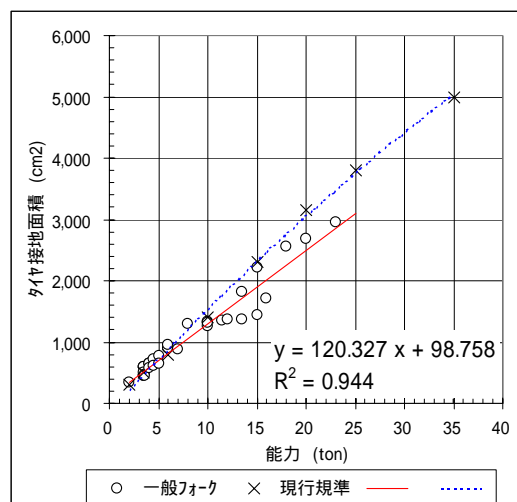
図 - 22 能力と接地面積(一般タイプ)

まず、一般用フォークリフトの能力と最大輪荷重の関係ならびに接地面積との関係を図-21, 22に示す。全般に現行基準より傾きが小さい。最大輪荷重が小さくなり、

かつ接地面積も小さくなっている。

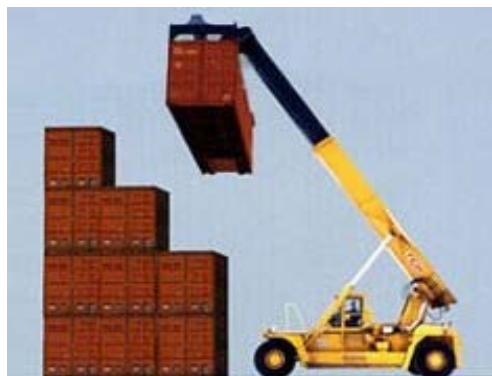
写真-5 リーチスタッカ

同じ定格荷重でも定格中心距離が大きくなればフォークリフト自重を大きくするか、ホイールベースを長くして重心位置を後方にしてバランスを取る必要が有る。したがって、一般タイプ(定格荷重中心500~900mm)、コンテナ用(1250mm)の2種類に分類した。リーチスタッカについては、形状・機能が分かるよう写真-5のみ示した。

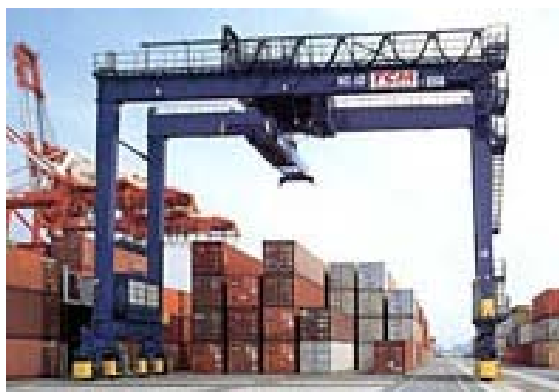
写真-6 トランスファークレーン

RTG(Rubber Tyred Gantry Crane)ともよばれる。その機種の種類を 6 列 1 シャーシーレーン、4 段 1 クリアーなどと表現する。寸法はホイールベース 7m、高さ 17m、スパン(左右のタイヤ間) 23m 程度である。たとえば 1 列目のコンテナを吊る場合と 3 列目のコンテナを吊る場合では、当然左右の荷重バランスも違い、輪荷重の大きさも違ってくる。また、その形状ゆえ走行時の加速による慣性により、前輪荷重の一部が後輪側のタイヤに荷重移動し、静止時よりも大きな輪荷重となる。また、進行方向に対して横方向の風を受けると、この場合もまた荷重移動が生じ、風上側の輪荷重が減少して風下側の輪荷重が増加する。今回メーカーに対して

慮した B 社 8 輪タイプが大きな値であった。積載状態での輪荷重は図-31 より、風荷重の有無で A 社 8 輪タイプは 30%、16 輪タイプで 40% 程度大きい値であった。接地面積に関しては 図-32 より A 社 8 輪タイプは 30%、16 輪タイプで 40% 程度大きい値であった。接地圧に関しては、図-33 より風荷重無し、吊り荷片側の条件が最大となった。又、RTG の輪荷重は前述のように風荷重、走行時の慣性荷重の影響を受けるが、通常時でもコンテナを積降ろしする列により異なる。大阪港、神戸港では RTG 走行路は当初たわみ性舗装で作られたが、わだち掘れが発生し、剛性舗装に移行している。無積載でも風荷重だけで約 280 t の輪荷重が発生する。また、この機械は写真-6 のようにコンテナと平行に移動するだ

けでなく、直角方向にも移動しコンテナの積み下ろしをする。その際には90度の方向転換のため、タイヤの据え切りを行う。この機械の走行路の設計には注意を要する。次にストラドルキャリアについて述べる。形状は写真-7のとおりである。国内メーカー2社について調査した。この機械はコンテナを抱えてエプロンとコンテナヤードの往復、またはコンテナの積替えなどに使用される。このため、急発進、急旋回、急停止を繰り返し、舗装の疲労破壊の主役となることが多い。英国の港湾舗装の基準<sup>8)</sup>ではこれら動的荷重に対して、回転：60%、加速：10%、表面不陸：20%、ブレーキング：±50%が認められている。この機械は4軸有り、1~3軸までが隣接しており、3軸と4軸間が離れている。運転席は4軸付近の上部、一番高い場所に有る。

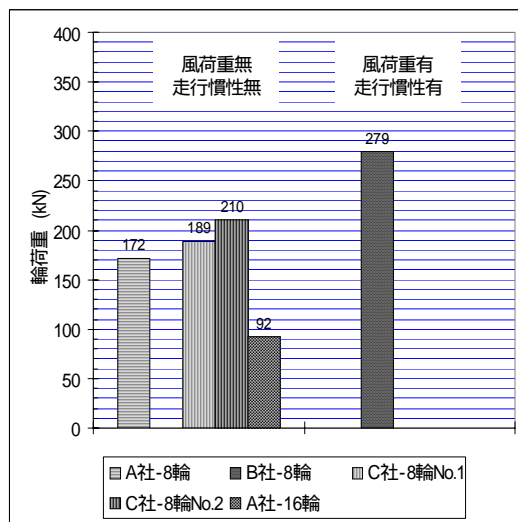
図 - 28 輪荷重

現行規準には定格能力 20, 25, 30ton の RTG の輪荷重等が記載されているが、今回メーカーより得られたデータは全て定格能力 41ton であった。空荷状態での輪荷重は図-28 より走行慣性、風荷重を考慮した B 社 8 輪タイプが格段に大きな輪荷重であった。A 社のみ 16 輪タイプを販売しているが、8 輪の半分程度の荷重に激減している。また、今回調査した 8 輪タイプの RTG のタイヤサイズは全て 18-25-36PR であった。そのような理由からか、8 輪タイプに関しては接地面積に大きな違いが無い事が図-29 よりわかる。

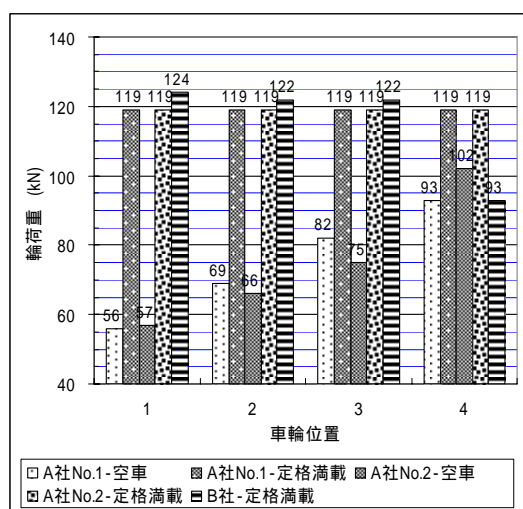
図-34 各輪の空車、積載時の輪荷重  
ストラドルキャリア

輪荷重は図-34より、空荷状態では1輪目から4輪目に徐々に大きくなっている。また、積状態ではA社は4輪が同じ輪荷重になっており、積載時にバランスが取

られるようになっている。B社は4輪目が少し小さい値であった。積載時の輪荷重はほぼ120kNであった。積載時の接地面積は図-35よりA社に対してB社は30%程度大きな値であった。したがって接地圧は図-36よりB社よりA社の機種が30%程度大きな値であった。

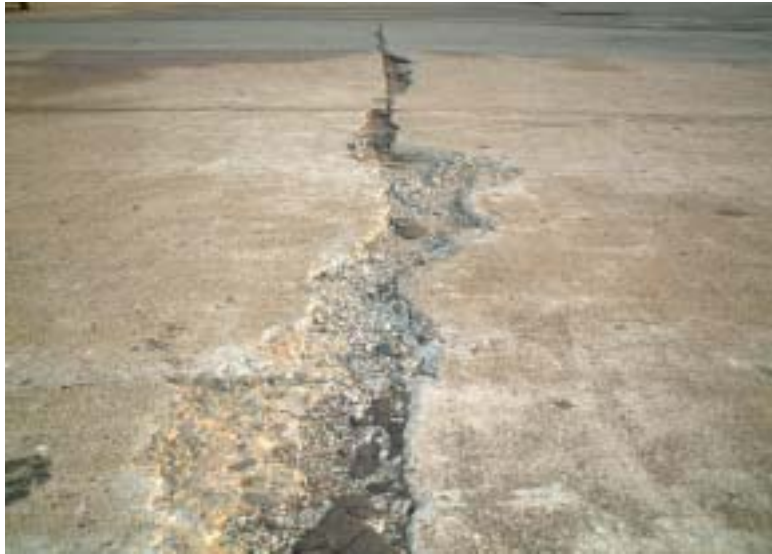
施設名	A港(AA地区)CDEF岸壁(-10m)		ユニット番号	
施設の用途	セメント、輸送用車両	管理者名	A県	
工事事務所名	A整備事務所	担当者名		
路面状況	良好	軽微な破損	著しい破損	
舗装設備の利用に当たっての維持修繕の必要性				
破損箇所の状況				
写真撮影位置	 			
破損性状				
走行軌跡部の沈下				
備考				
写真撮影位置

破損性状				
ジョイント部のひび割れ				
備考				
備考: 破損性状に関しては、運輸省航空局が平成11年4月に発行した空港舗装補修要領(案)を参考に記入してください。
