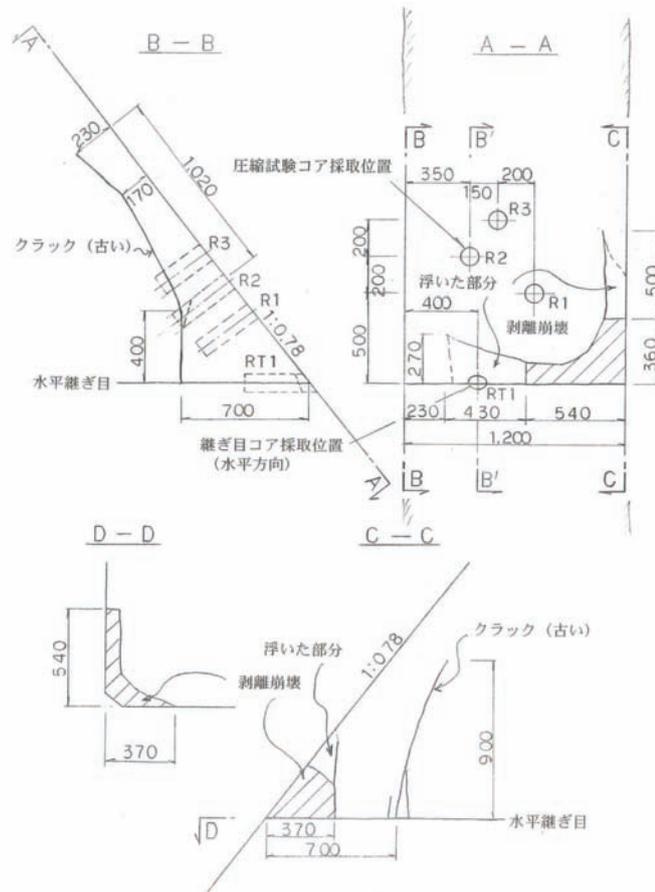
図 2.1 右岸導流壁剥離部スケッチ

ダイヤモンドコアドリルにより、図 2.1、2.2 に示す位置で $\phi 100\text{mm} \times 30\text{cm}$ のコンクリートコアを、両岸それぞれ、継目確認用 1 本、圧縮試験用 3 本の各 4 本、合計 8 本採取した。

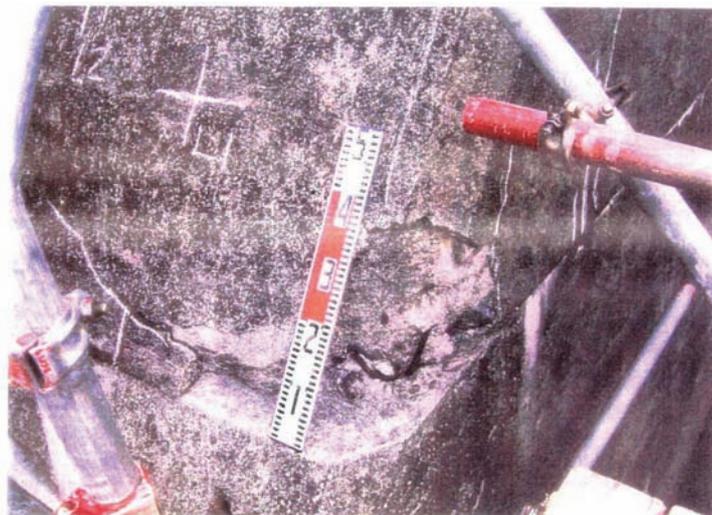
写真 2.4 右岸導流壁剥離部詳細写真

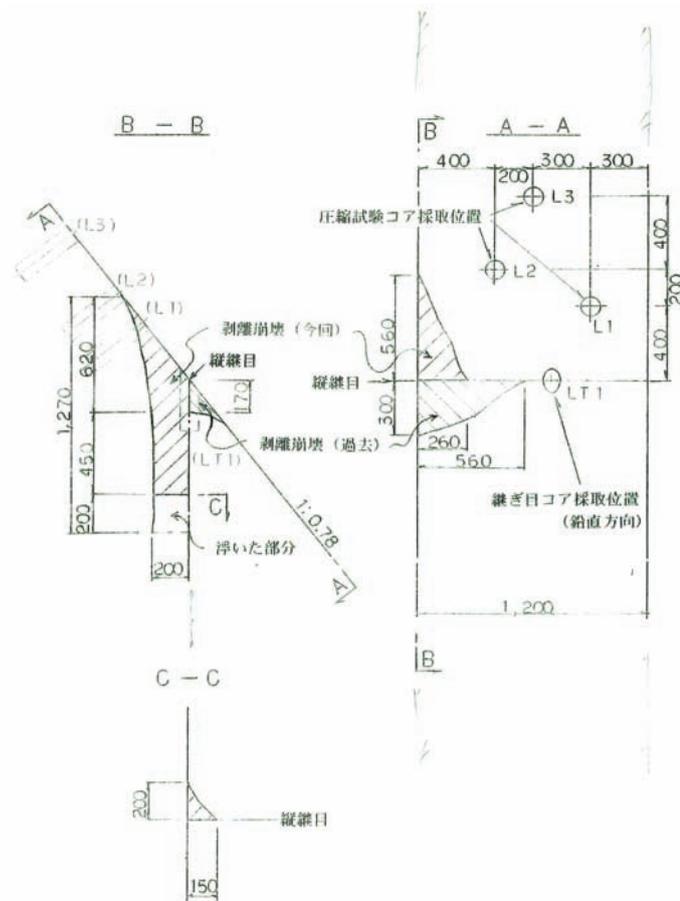
図 2.2 左岸導流壁剥離部スケッチ

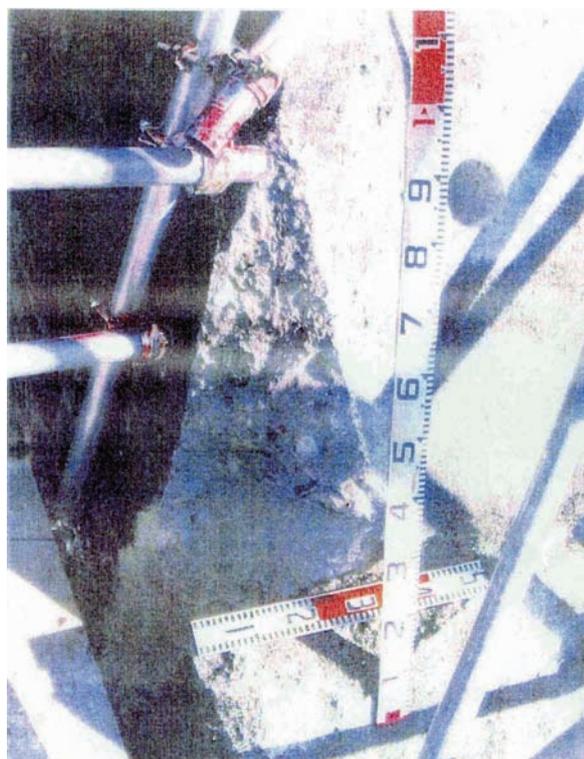
写真 2.5 左岸導流壁剥離部詳細写真

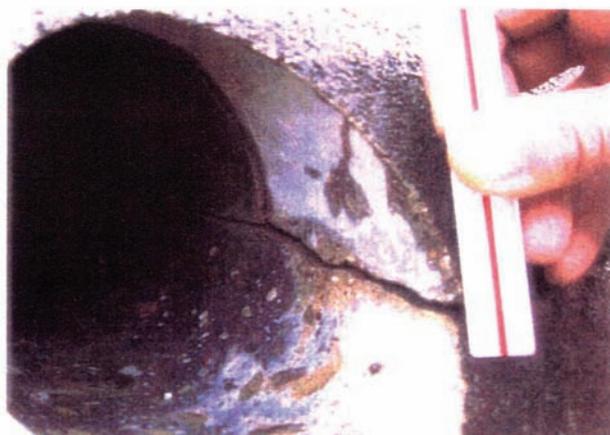
コア抜き箇所の写真を写真 2.6 に示す。水平打継目の開きは表面近くで 2~5mm、内部で 2mm 程度である。コアの目視観察では劣化は認められない。

写真 2.6 右岸水平打継目詳細写真
