【施工手順】

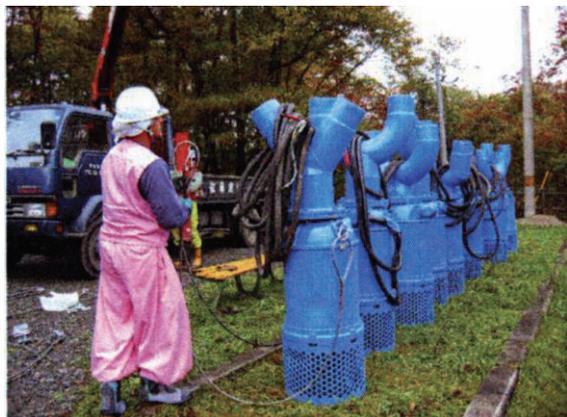
補修工事に合わせて、貯水位の低下、維持を目的に水中ポンプ（10インチ×10基）を設置した。作業については、ユニフロート台船を5台使用し、水中ポンプは常時について3～4基稼働し、出水時、水位低下時には5～10基が稼働した。

写真 3.3 水中ポンプ(10インチ)

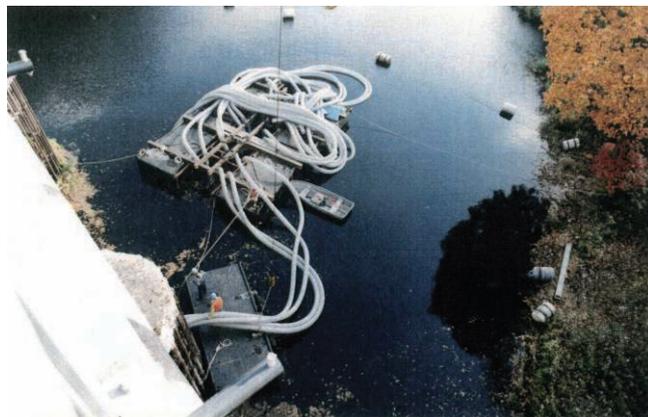
写真 3.4 水替え状況

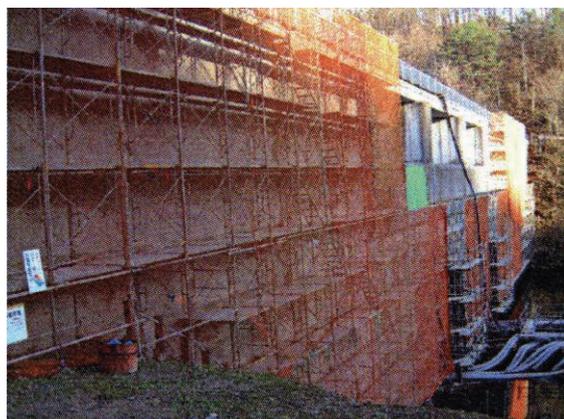
全面補修であることから、通常時水位より概ね1.2m上方にブラケット足場を設置し、それより上部には枠組足場を設置した。

※上流面に勾配があることから、張り出し足場を併用する。

写真 3.5 上流面足場

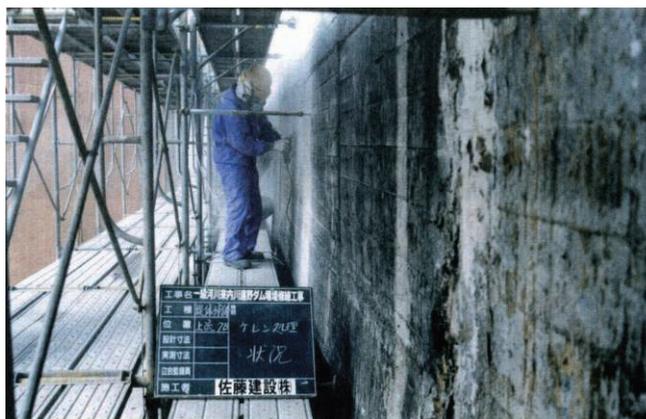
堤体面に付着した劣化樹脂及び経年による付着物を除去するため、ベビーサンダーで堤体表面をケレンした。

写真 3.6 表面樹脂ケレン状況

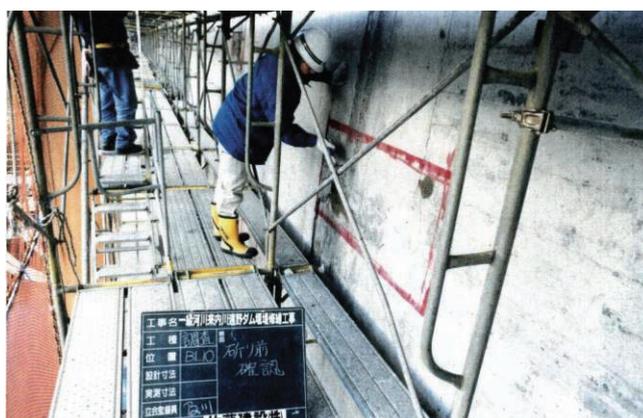
岩検ハンマーによる打撃により、特殊モルタルによる補修範囲の特定を行い、監督員の確認を受けた。

写真 3.7 補修部検査

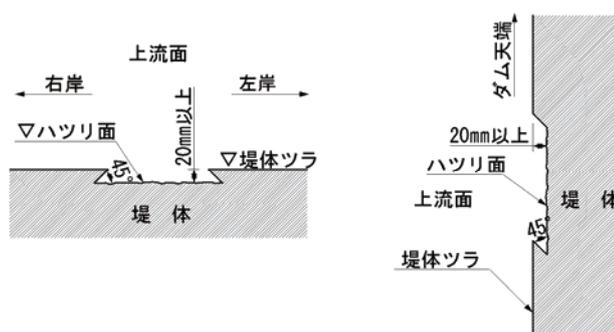
補修範囲の確定後、その周囲をベビーサンダーにて深さ概ね 20 mm以上となるように目地を入れる。このときの施工角度は、両サイド及び下部は 45° で堤体側に食い込む形で、上部は鈍角に 45° になるように施工を実施した。

図 3.3 カッター処理施工図

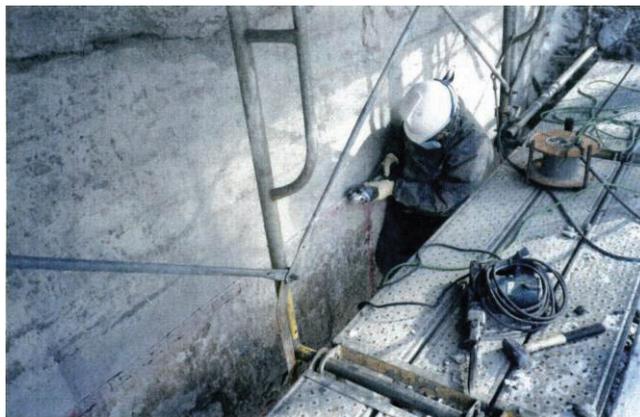
写真 3.8 補修部カッター処理

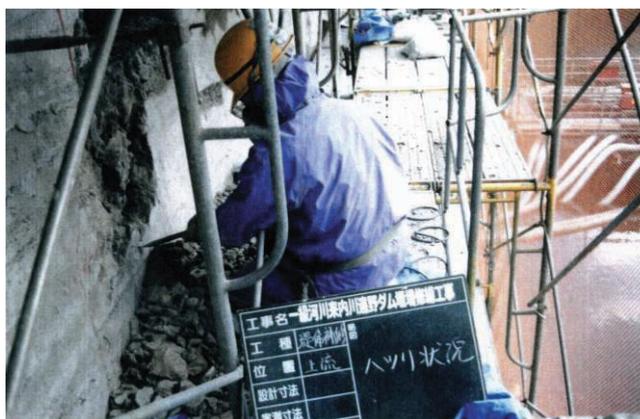
電動ピックにより、他の正常な箇所へ損傷を与えないよう丁寧に施工する。ハツリ厚さは特殊モルタルの付着や、強度、施工時期（冬期）を考慮し 20 mm 以上とする。ハツリにより露出する骨材については、ベビーサンダーにて数箇所切断目を縦に入れ、突出部をハンマーにて除去した。

写真 3.9 補修部ハツリ処理

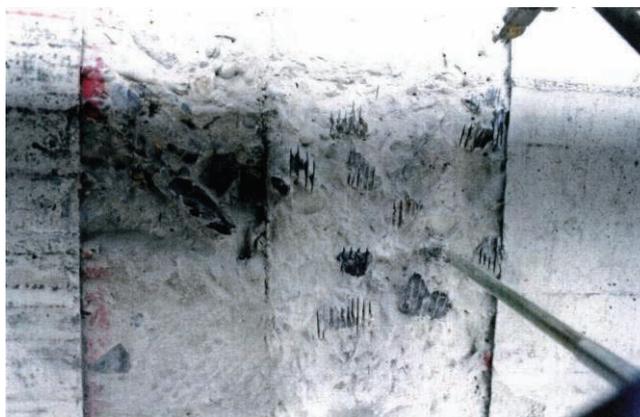
写真 3.10 補修部骨材カッター処理
