3. 補修工事

3.1 工事概要

3.2 試験湛水中の対策

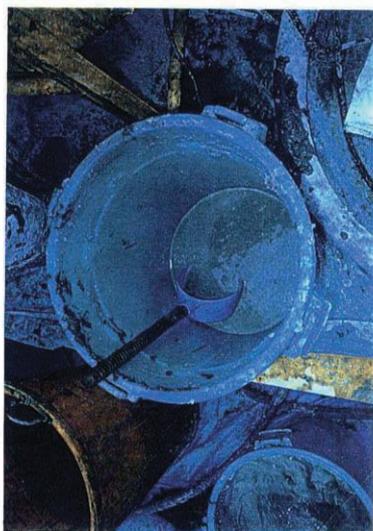
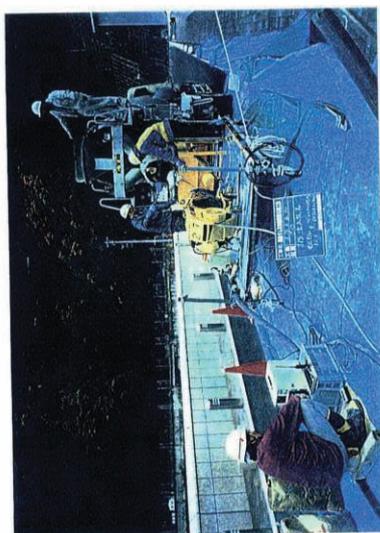
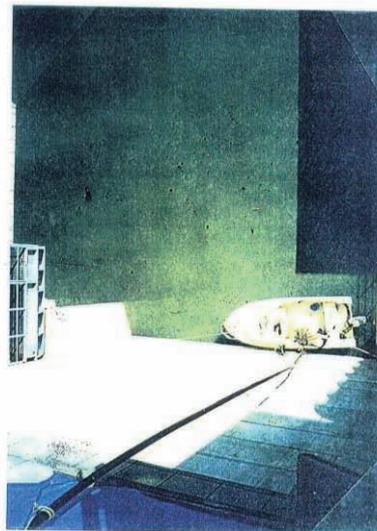
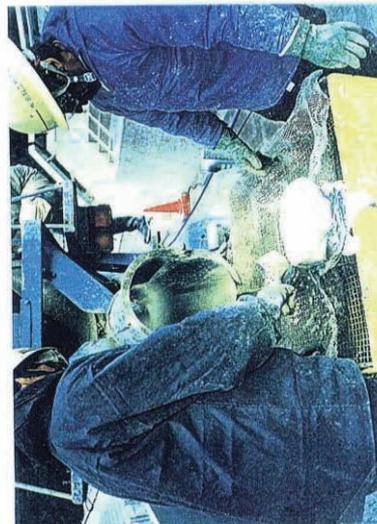
写真 3.1 モルタル投入

添加剤
ペントナイト+とめ吉(標準)

注入プラント

注入ホース 孔口投入

添加剤 混練状況

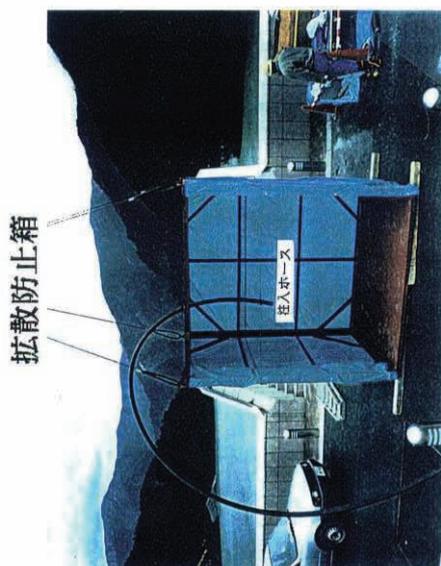
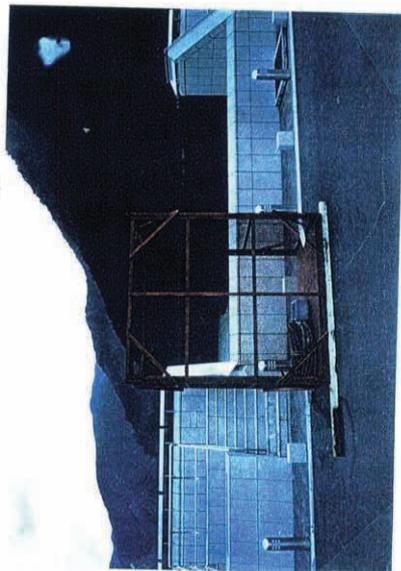
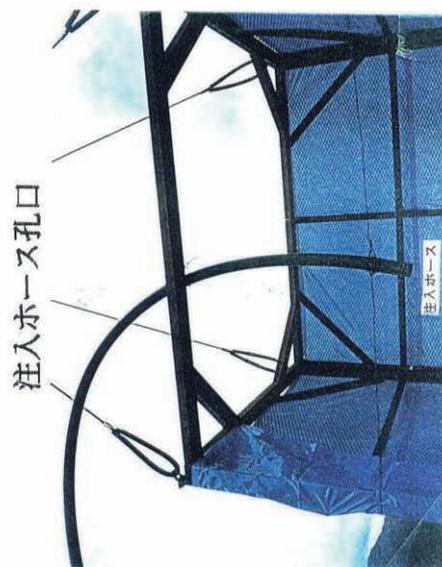
写真 3.2 拡散防止箱（初期型）

拡散防止箱

拡散防止箱 骨組

注入ホース孔口

- 拡散防止箱初期型 諸元
- | | |

| ① 高さ | 2.7m |
| ② 幅 | 2.4m |
| ③ 奥行き | 1.8m |
| ④ 注入ホース | 2" ポリパイプを下向きに固定 |

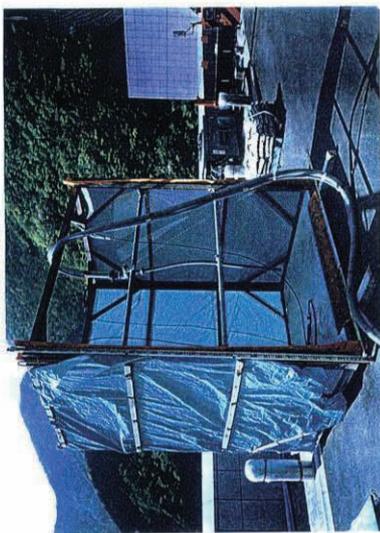
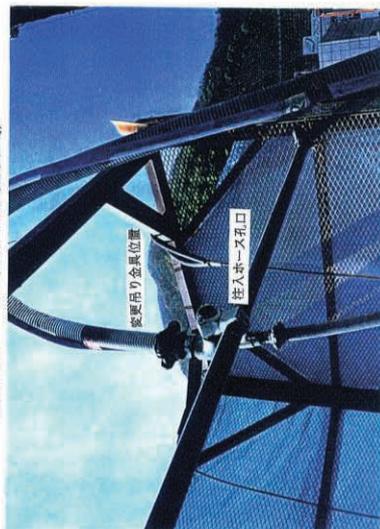
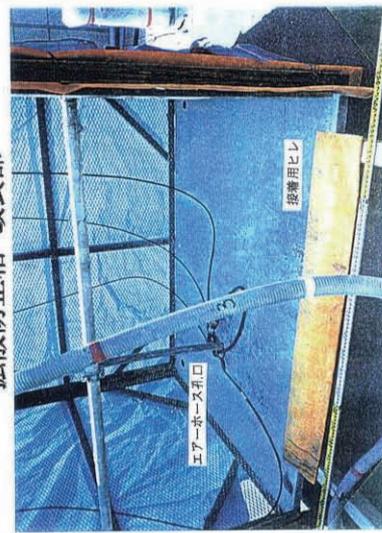
写真 3.3 拡散防止箱 (最後期型)

拡散防止箱

注入ホース孔口(噴射式)

拡散防止箱 改良部

拡散防止箱初期型との改良点

- ① 注入ホース孔口
90度エルボータークを取付ける事により上流面への直接噴射が可能に
- ② 沈殿防止
エアホースにより圧縮空気を送気拡散防止箱内を撈拌することで箱内の注入ミルグ濃度を均一化
- ③ 密着性の向上
吊り金具の位置を変更することで上流面への密着が可能に
さらに、接合面にヒレを取付け密着性を高めた
