平成16年台風23号菜生海岸災害について(河川局海岸室資料)

# 平成16年台風23号 菜生海岸(高知県室戸市)災害について

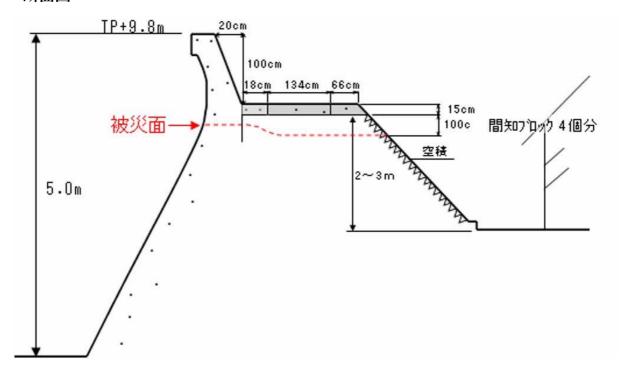
### 断面図

- 平成 16 年 10 月 20 日 14:30 頃、菜生海岸(高知県室戸市室戸岬町高浜地区)において、海岸堤防が約 30mにわたって決壊。越波等により背後の住宅家屋 11 棟がほぼ全壊し、3名(75歳男性、80歳男性、89歳女性)が死亡、4名が負傷する被害が発生。
- 高知県が応急対策として、決壊箇所に土嚢(1t)積作業を実施。(10/21~24)
- 10月22日 蓮実副大臣が現地視察。
- 10月22日 被害状況調査のため、国土交通省より専門家を現地に派遣。
  - 土佐湾沿岸菜生海岸(高知県室戸市) 海岸管理者:高知県知事(河川局所管海岸) 海岸延長 L=942m 現況施設(直立堤防)
