## 1. 砂防研究報告会発表事例

1. 長野県における土砂災害情報相互通報システムの構築について

# 立山カルデラ内における土砂崩壊危険箇所の推定

## 手取川上流部掃流砂量調査解析

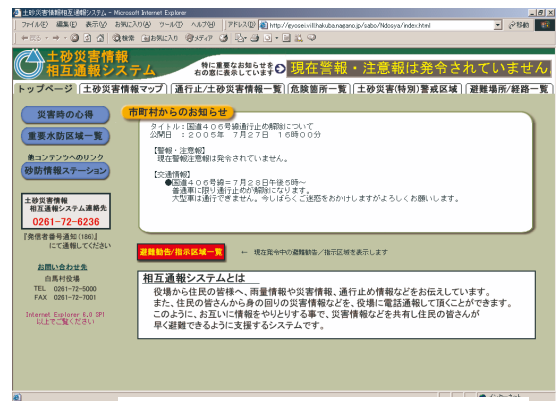
図-2 白馬村インターネット画面1

最初に白馬村のホームページの状況を説明します。トップ画面(図-2)では、現在の村の情報として気象情報、道路の通行規制の状況などをお知らせしています。土砂災害情報マップでは、既に指定となった

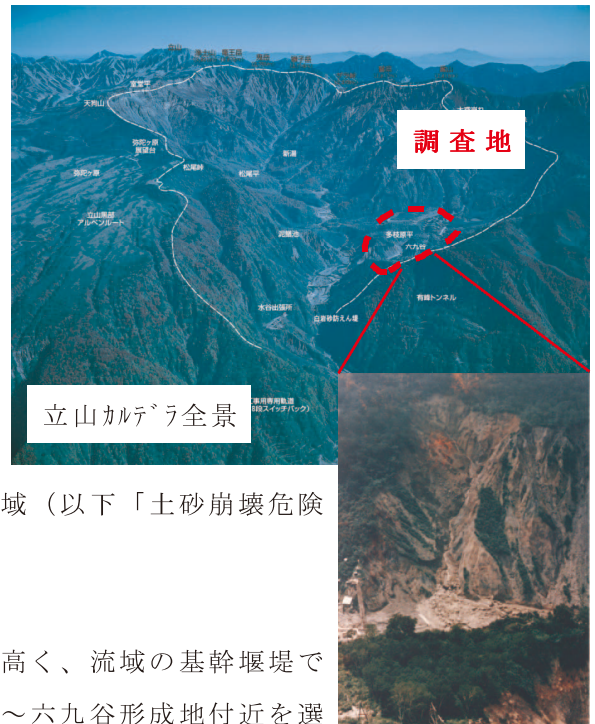
六九谷（崩壊当時）

立山カルデラは、富山県南東部で北アルプスの北部、雄山を主峰とする立山連峰の西側に位置する。立山カルデラでは安政5年に大崩壊が発生し、鳶泥と呼ばれる崩壊土砂が谷を埋め尽くして多枝原平を形成したと言われている。現在では、その多枝原平の中を多枝原谷、西谷、新谷、泥谷等が刻んでおり、昭和44年には集中豪雨に起因する崩壊が発生し、それまで存在していなかった六九谷が形成された。
