# 砂防施設周辺における帰化植物の分布状況

天竜川上流河川事務所

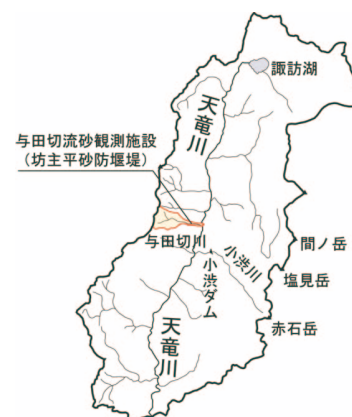
図-1 位置図

天竜川水系における流砂系一貫した総合土砂管理計画の策定に資するため、天竜川上流河川事務所では、「与田切川流砂観測施設」を天竜川右支川与田切川中流部（図-1）に設置し、2000年9月から流水・土砂の直接採取により、洪水中の流砂量と土砂の粒度分布の時系列変化を観測している。本施設による流砂観測は2004年度で5カ年を向かえ、出水時の流砂データが蓄積されてきた。2003年8月9日の台風10号の降雨により生じた出水の前後で同一水深に対する流砂量が増加する傾向が認められた。<sup>1)</sup>2004年も相次ぐ台風の襲来により、水位が1m以上に達する規模の大きな出水が4回観測され、2004年の流砂特性にも変化がみられた。

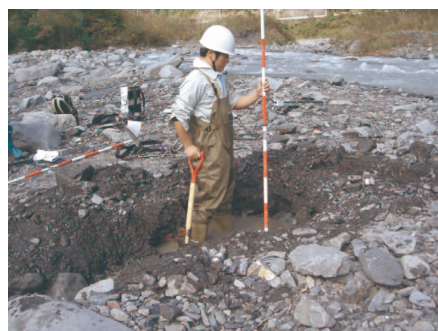
写真-2 礫 NO.17(河床から 60cm)

は 10.19～20（第 1 回目）と 10.28～29（第 2 回目）について実施した。なお、10 月は相次いで台風が来襲したため、河川流量が多く、位置確認のための現地進入が大きく制限されたが、第 1 回目調査で現地砂礫 6 個、第 2 回目調査で 7 個の総現地礫種類 8 個（表 1）の位置を確認した。約 1 ヶ月間に最大 5Km の移動が確認され、そのほとんどの礫が地中内（写真 2、3、4）で発見されたことから、洪水時は流心部で減水期に流心が移動し砂州を形成していることが考えられ、1 m 程度の洗掘・堆積の挙動が繰り返されたことが推察される。

採取した 4 礫の内、礫 NO.17、礫 NO.25 は発信器取り付け穴の影響で一部破損、礫 NO.29 は礫の鉱物脈部分で破断し、その端部は摩耗され丸みを帯びていたことで見た目は破損が判断できない状態であったが設置前礫重量 10.197kg が破損により 6.162kg 低減し、また、礫 NO.30 は破損が見られなかったが、設置前礫重量 8.727kg が摩耗等により 0.286kg 低減した。採取した礫は事前に着色した赤色蛍光塗料が摩耗によりほとんど消え、礫の移動に伴い礫自体が摩耗および破損等を繰り返しながら移動していることが推察される。

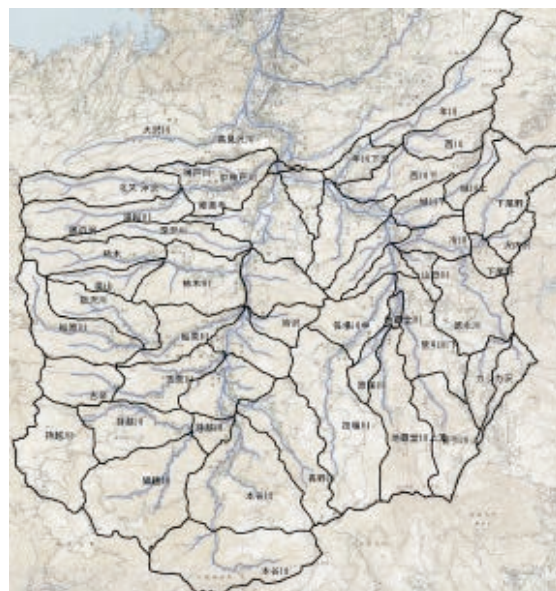
図3 単元流域図

土砂処理方針は、狩野川流域について基本生産土砂量を集計する単元流域（図3）毎に災害・地域特性、シミュレーション結果による堆積・侵食傾向、砂防事業の経緯等を踏まえ、土砂生産域（最上流部）の生産源対策方針、流送域（上・中・下流域）の土砂整備方針に関してとりまとめた。

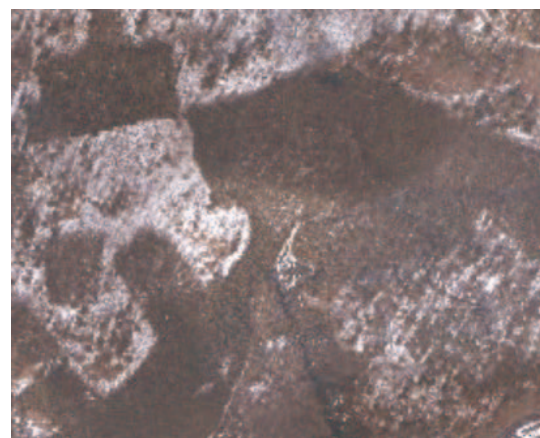
図4. オルソ画像

⑧オルソフォト作成：機体にGPS、IMU、撮影記録データとGPS基準局データから撮影位置座標と傾きを算出。この結果を用いてメッシュデータ及び航空デジタル写真を用いてオルソ画像を作成した。
