## 5. 現地実験（亀山ダム適用実験）

## 5.3 曝気箇所および装置設置場所

## 5.6 耐久性の評価

## 5.7 水質改善効果の検討

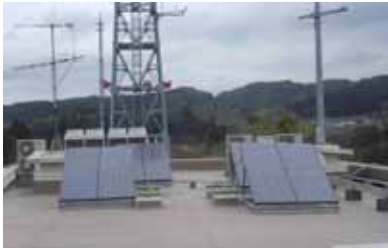
太陽電池は、日射量が豊富な亀山ダム管理事務所の屋上の南向きに設置し、空気圧縮機は敷地内の庭に設置した。散気装置は、埋設と流出防止のため架台に取り付け設けてダム湖へ沈設した。

写真 15 太陽電池（管理事務所屋上設置）

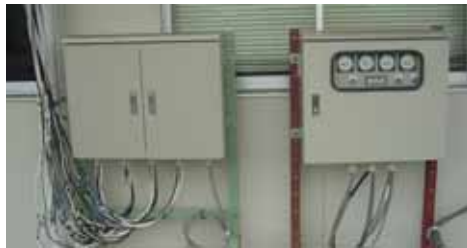
写真 16 電力制御装置

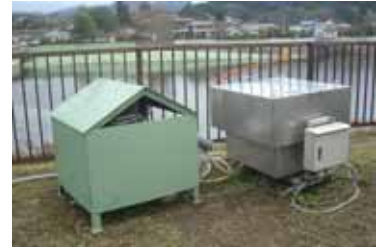
写真 17 左：空気圧縮機  
右：計測装置

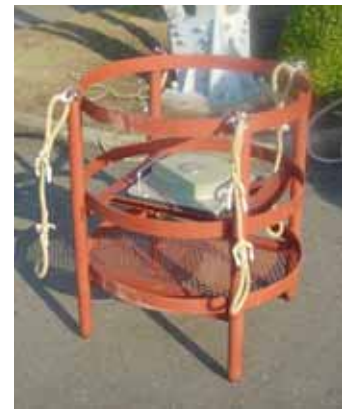
写真 19 散気装置（水中沈設）

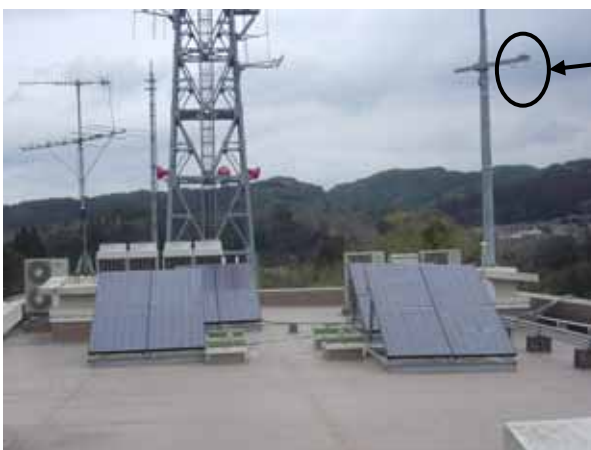
実験中の気象観測については、亀山ダム管理事務所で毎日観測している測定値を基準とした。日射量については、亀山ダム管理事務所で測定している日射計（管理事務所屋上に設置）の他に、太陽光モジュール付近に日射計を新たに設置して日射量の計測を行った。

写真 18 亀山ダム管理事務所 日射計

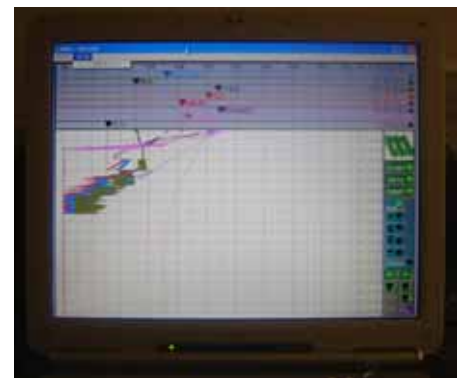
日々の測定データは接続されたパソコンに自動的に保存され、パソコンは、屋外ではなく亀山ダム管理事務所内の一室を借用し設置を行った。下図に実際のモニター上の画面を示す。

写真 20 モニターでの状況

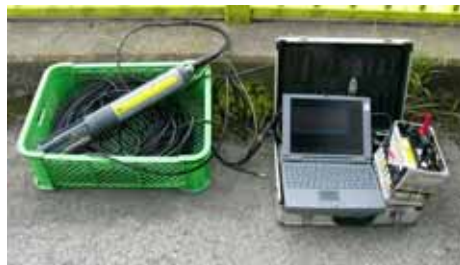
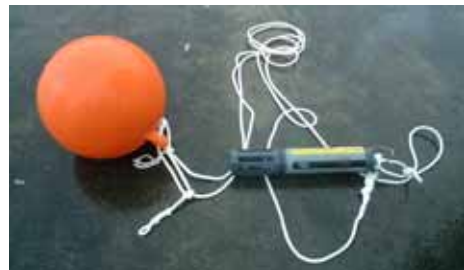
- ・水質自動測定は、Y S I 社製の多項目水質計 (Model6000UPG) を使用した。(写真21 参照)  
多項目水質計は溶存酸素DO、水深、水温、導電率、PHの測定する機能を有している。
- ・多項目水質計は、機器構成を済ませた後、浮きとロープによって湖上に浮かべ設置を行った。
- ・測定機材は、図17が示す散気部を測定後、ダム中国网場付近の曝気影響外の地点に移動し計測を行った。

写真22 多項目水質計と装置設置前

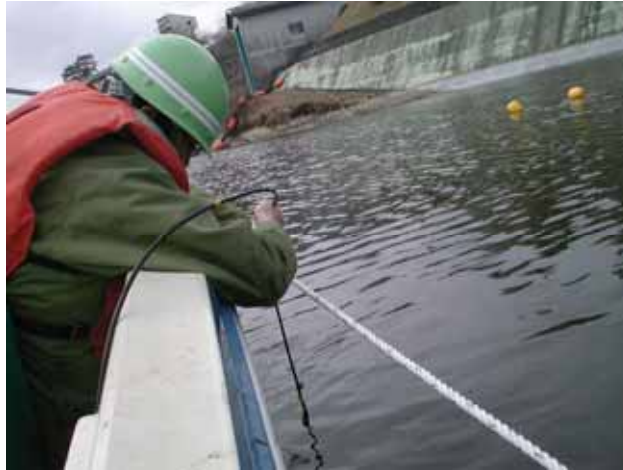
水質測定は、図 42 に示すように船上からセンサーを測点まで降下させて水質測定を行った。  
測定箇所の位置出しは、メッセンジャーロープをダム堤体からダムの網場に張り、測量点の位置出しを行い  
定位置で測定ができるように工夫した。

写真 23 測定状況
