1. 道路陥没を予防するための下水管路の適正管理手法に関する研究

下水道研究室 室長 藤生 和也
研究官 浜田 知幸

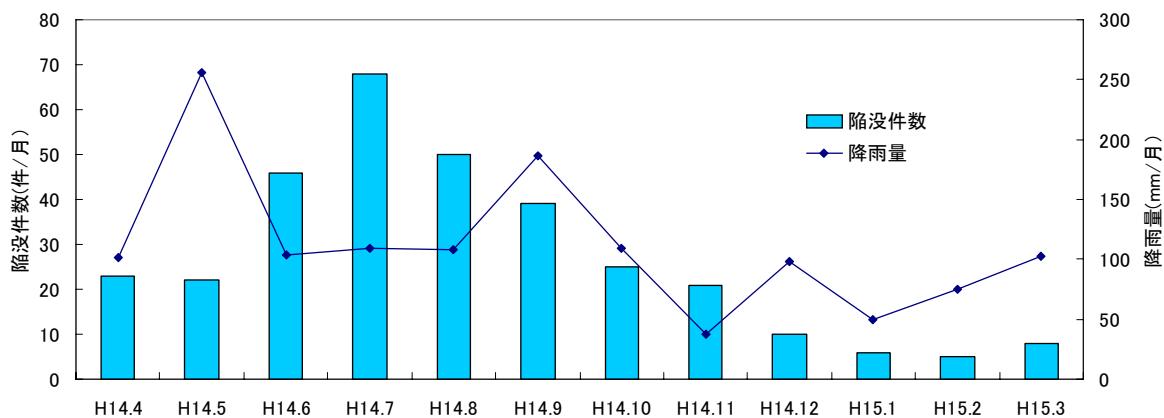
图2 月道路陥没件数(B市、平成14年度)

B市の月道路陥没件数を図2に示す。冬季は道路陥没件数が10件/月以下になるのに対して、夏季は最大60件/月以上となった。また、A市、B市の聞き取り調査において、道路陥没は降雨後に多いことが確認でき、道路陥没の降雨による影響について関連性が示唆された。

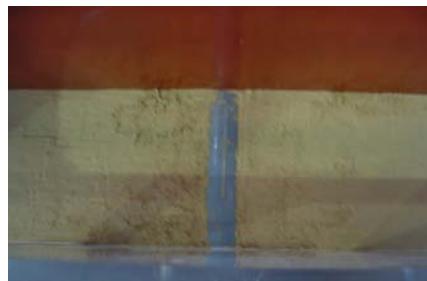
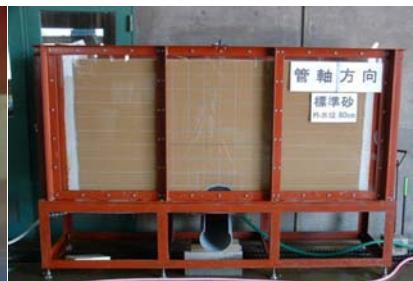
写真1 地盤材料設置状況

写真2 地盤設置完了

地盤材料の設置方法は、設定含水比に調整した地盤材料を、規定の密度となるよう重量を測定しながら、一層当たり10cmで100cmまでに盛り立てた（写真1、2）。また、実験終了後に地盤のゆるみ・空洞領域を観測するため、層間に色砂を設置した（写真3）。

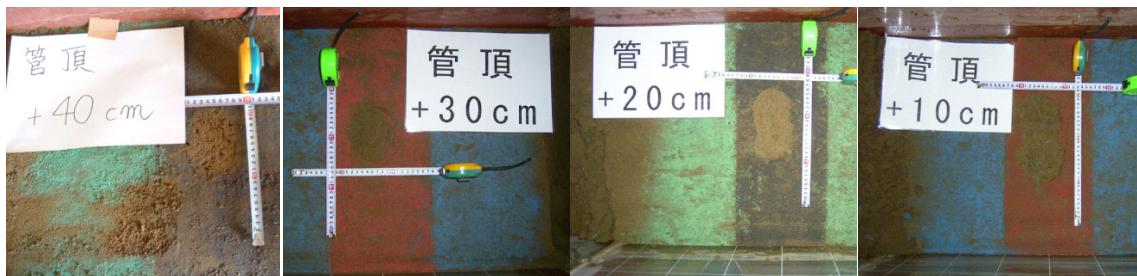
各実験ケースのゆるみ・空洞領域を観測するため、地盤材料を 10cm 毎に平面掘削した。色砂を設置した同一平面で、色砂が観測できない状態をゆるみと定義した。地盤材料に空間がある状態を空洞と定義した。caseA 及び caseE は地盤材料に豊浦砂、地下水位を 20cm に設定したケースである。いずれも地下水位の上部 20cm 程度まで空洞が広がった（写真 4、7）。caseE は caseA と比べて空洞領域が大きかった。管周方向の最深開口部分は、管軸方向と比較して 10cm 低く、この部分に比較的大きな水圧がかかるためであろうと推察される。caseB 及び caseF は地盤材料に豊浦砂、地下水位を 80cm に設定したケースである。両ケースとも地表面付近まで空洞が広がった（caseB について写真 5）。caseD 及び caseH は地盤材料に山砂、地下水位を 80cm に設定したケースである。管頂 30~40cm 程度までのゆるみが観測された（写真 6、8）。

写真6 caseD (管軸方向・山砂・地下水位80cm) のゆるみ・空洞進行状況

実験ケース毎の排砂量とゆるみ・空洞領域の体積及び重量を整理した(表6)。ゆるみ・空洞領域は撮影画像から目視読取により算定した。caseA 及び caseE の空洞が観測された実験ケースでは、空洞領域と排砂量が一致した。caseD 及び caseH の

ゆるみが観測された実験ケースでは、排砂量がゆるみ領域の重量の約 1/4 であるので、実験開始前よりも密度が平均で約 25% 減じたゆるみ領域が形成されていたことが推察される。

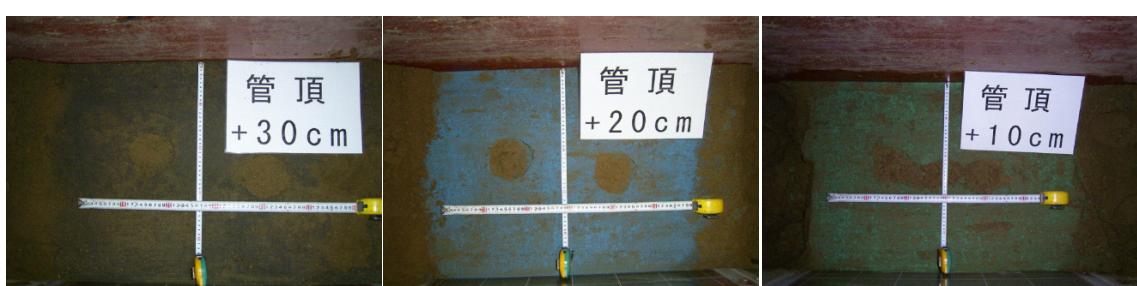
写真8 caseH (管周方向・山砂・地下水位80cm) のゆるみ・空洞進行状況
