1. はじめに

2. 濁度計を用いた監視システム

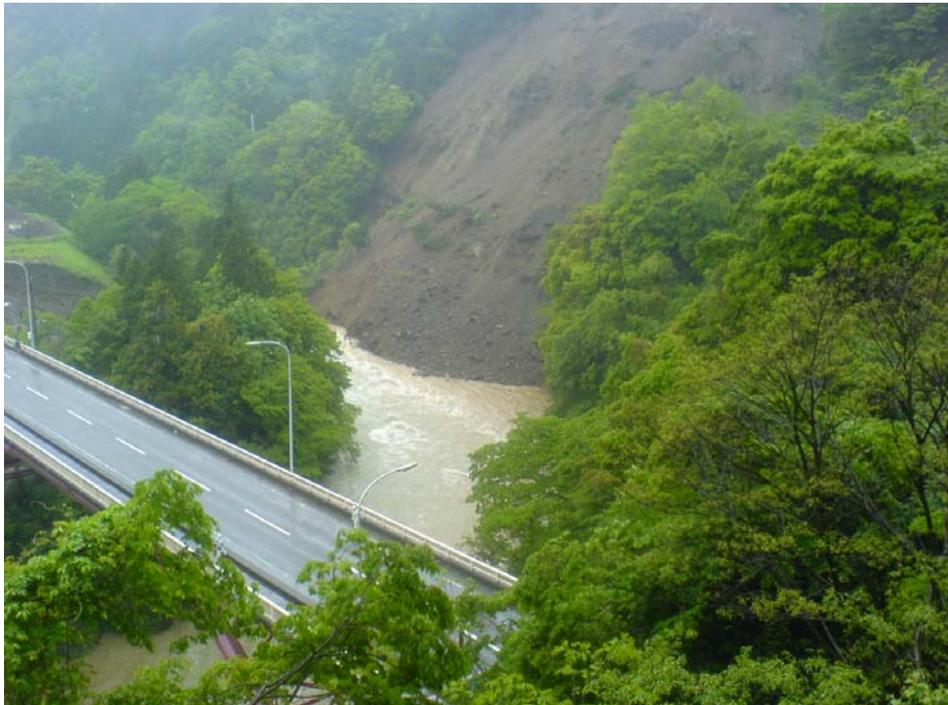
写真一 1 河道が閉塞した事例（岐阜県揖斐川、平成18年5月13日撮影）

土石流の発生原因は1) 溪床堆積物が侵食されて土石流となる場合、2) 崩壊土塊が水と混合して土石流となる場合、3) 天然ダムが決壊して土石流となる場合に大きく分類できる（高橋、2004）。いずれの場合においても、時間的な差はあるにしても、土石流が発生する前に、土砂が下流に流されることになる。写真-1は河道閉塞によって下流に流れ出す濁水の一例で、平成18年5月13日に岐阜県揖斐川において発生したものである。写真-1から河道に堆積した土砂の一部が侵食され、濁水となって下流に流されていることが分かる。このような濁水、つまり、土砂容積濃度を検知することができれば、崩壊や土石流といった土砂移動現象の発生を推定することが可能となる。

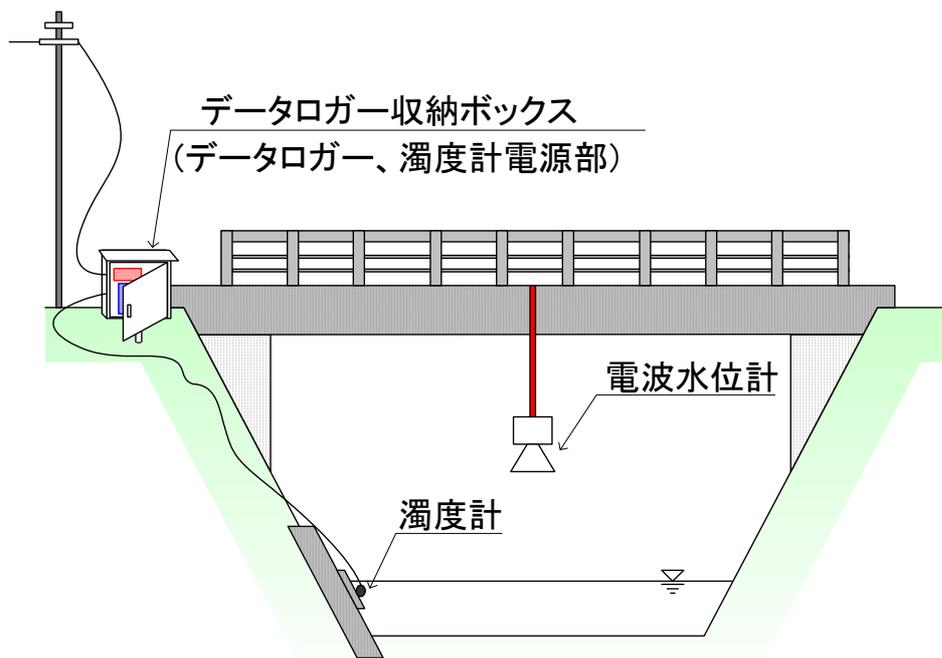
図-1 監視システムの概念図

図－1は監視システムの概念図で、基本形を示したものである。監視システムは、土砂移動モニタリングで浮遊砂の観測に用いられることの多い濁度計、それを流水中に固定する装置、及び、濁度計からの出力値を記録するデータロガーで構成される。本観測では濁度計からの出力値をデータロガーに蓄積しているが、実際に監視システムとして配備する際には、警戒避難システムに接続できるように改良する必要がある。また、流水中に固定する装置は現場の条件に応じて適宜修正する必要がある。

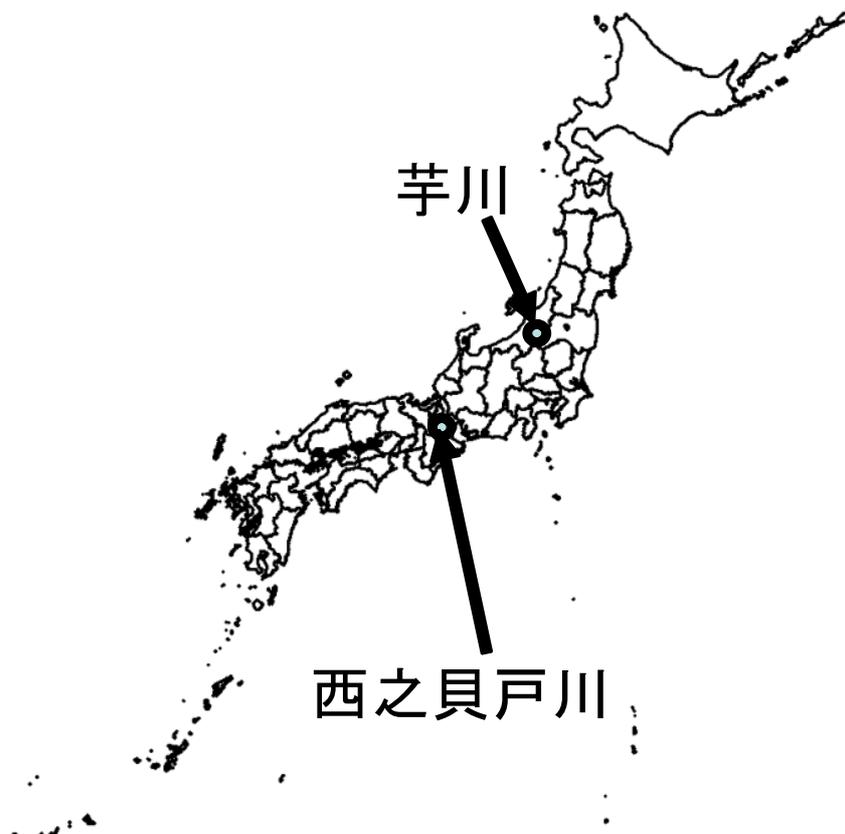
図-2 濁度計を設置した流域の位置

砂防研究室が三重県にある西之貝戸川と新潟県にある芋川の2地点(図-2)に設置した濁度計の観測データに基づいて、河道を閉塞した土砂(天然ダム)や河床に堆積している不安定な土砂の移動により生じる濁水の土砂容積濃度の時間変化を検知する可能性を検討した。

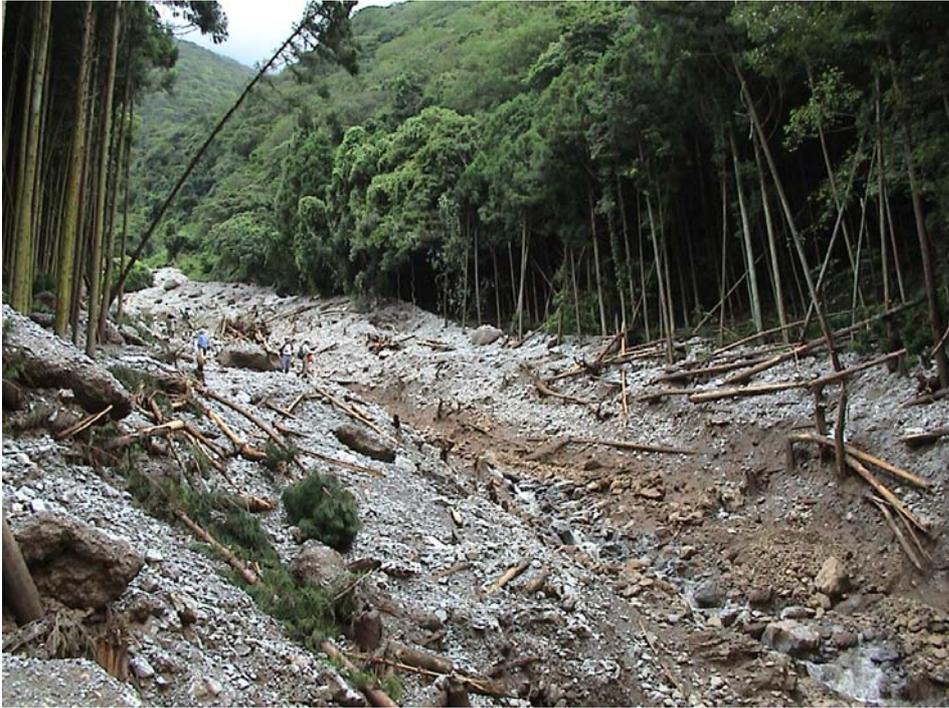
写真－2 西之貝戸川での土石流の流下状況（2002年7月18日撮影）

西之貝戸川は三重県いなべ市を流れる溪流で、員弁川水系真名川流域に属する。流域面積は1.22km²である。1998年から2002年までに土石流が6回発生しており(水野、2002、沼本ら、2004)、西之貝戸川は土石流の発生頻度が高い土石流危険溪流である。写真-2は2002年7月17日に発生した土石流が砂防えん堤によって捕捉された様子、写真-3は砂防えん堤の上流で土石流の流下区間の様子である。流下痕跡から少なくとも3波の土石流が生じたことが報告されている(水野、2002)。また、西之貝戸川では、土石流の発生原因は溪床に堆積していた土砂の移動と溪岸の崩壊であることが報告されている(沼本ら、2004)。

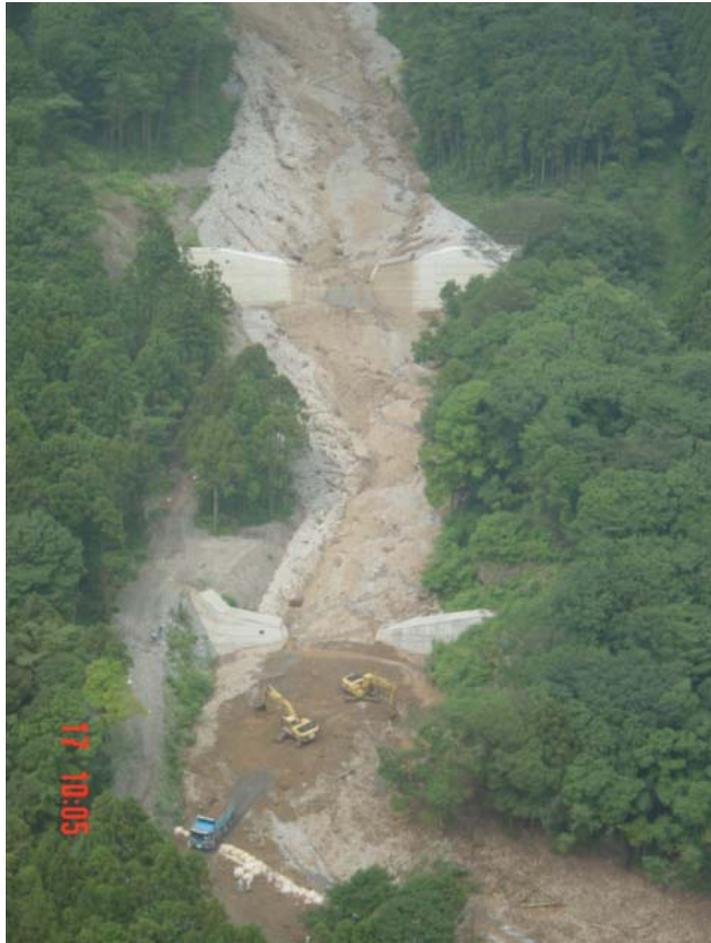
写真－3 西之貝戸川での土石流の捕捉状況（2002年7月17日撮影）

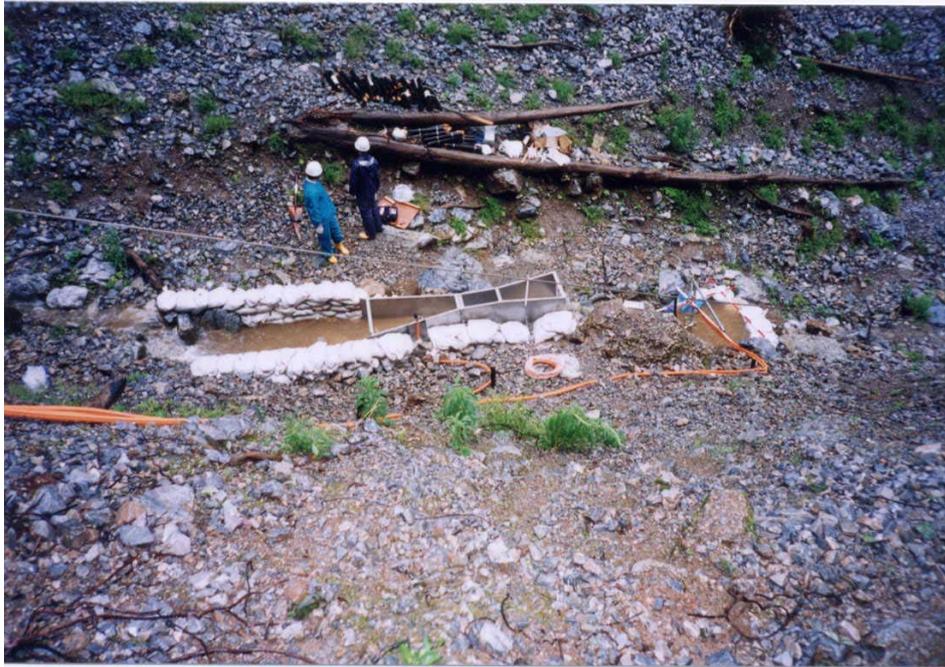
写真－4 濁度計の全景（2003年6月24日撮影）

図-3は西之貝戸川の流域図で、図中に濁度計を設置した地点を示した。写真-4は観測装置の全景で、写真の左手が上流側である。土石流に流されないように、写真の左下側(右岸側)にデータロガーを設置した。写真の左側に見えるパーシャルフリームの左岸側に、土砂が流出してきた際に目安となる木杭を設置した。また、右岸側にはビデオカメラを設置した。写真-5は濁度計を設置した箇所近景である。濁度計はD&A Instrument社製OBS-3で、計測値を0~+5Vの電圧で出力する。その電圧値は分解能12bitのA/Dコンバータを内蔵したデータロガー(東京計測社製)に記録した。フロート式水位計による水位の観測値が所定の深さに達した場合、データロガーは1分間隔で10秒間濁度計の出力値を計測し記録するように設定した。土砂容積

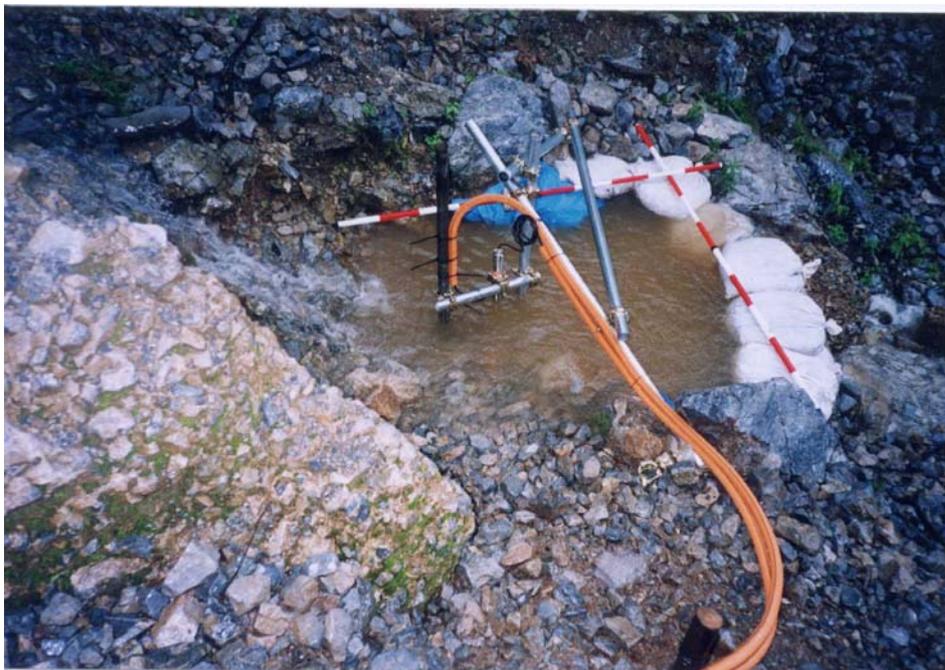
写真－5 濁度計の近景（2003年6月24日撮影）

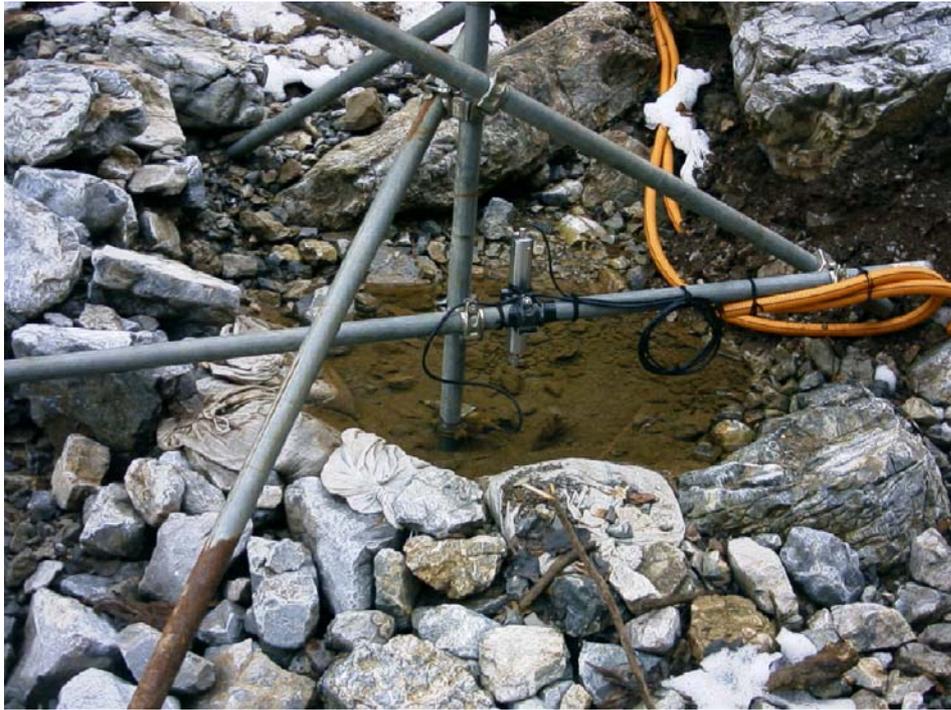
写真－6 濁度計の再設置状況（2004年2月12日撮影）

ここで、 x ：濁度計からの出力値(V)、 y ：土砂容積濃度である。濁度計は2003年7月2日から稼働し、同年7月24日までデータを蓄積した。その後、同年8月10日に、土石流が発生したため、濁度計が流出した。同年11月5日に再度濁度計を設置し、2004年6月まで観測を継続した。写真-6は2004年2月12日に撮影したもので、濁度計を再度設置した状況である。

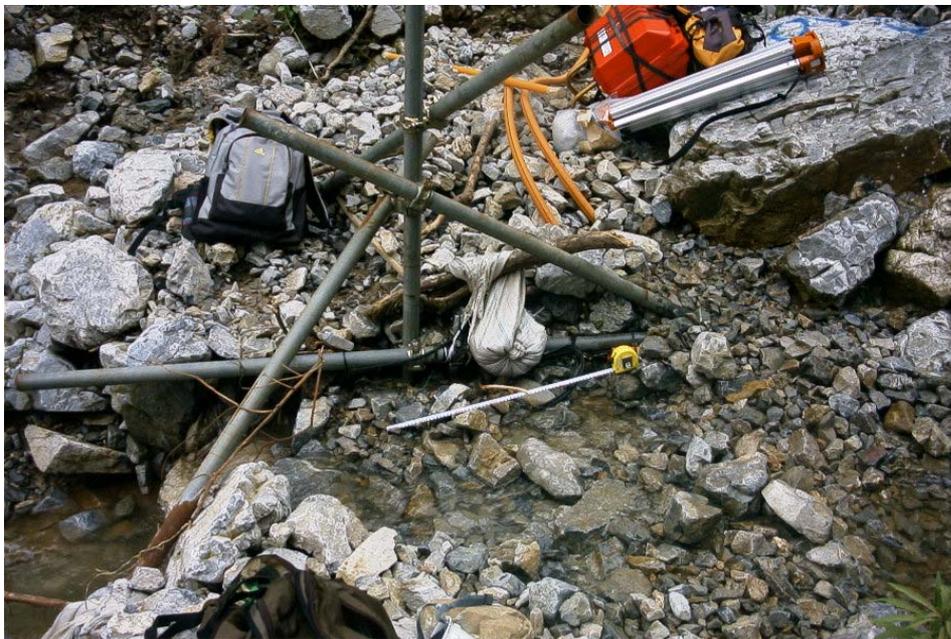
写真－7 再設置した濁度計の状況（2004年6月23日撮影）

図-4(a)、(b)は2003年7月20日~21日と2004年6月21日の観測結果で、それぞれ濁度計の出力値から算出した土砂容積濃度と藤原岳雨量観測所における時間雨量の関係を示したものである。2003年7月20日~21日の気象状況は最大時間雨量32mm/hr. (20日13時から14時)、最大10分雨量9mm/10min. (20日13時20分から30分)であり、2004年6月21日の気象状況は最大時間雨量34mm/hrs. (21日14時から15時)、最大10分雨量12mm/10min. (21日14時10分から20分)であった。2003年7月20日~21日の観測では、土砂容積濃度が0.0004% (20日午後3時20分)から0.0053% (20日午後3時50分)へと13倍程度急激に上昇した。その後、濁度計の出力値が計測範囲を超えたため、土砂容積濃度の最大値は不明であった。2004年6月21日の観測では、土砂容積濃度が0.0001% (午前10時50分)から0.0029% (午後2時10分)へと29倍程度急激に上昇した。その後、濁度計の出力値が午後2時20分まで計測範囲を超えたため、土砂容積濃度の最大値は不明であった。2004年6月21日の観測時に濁度計の設置地点を撮影したビデオ映像を解析したところ、目印として設置していた木杭が流出したことが分かった。また、同年6月23日に実施した現地踏査で、濁度計は写真-7に示すように直径10cm程度の砂礫で埋まっていた。以上

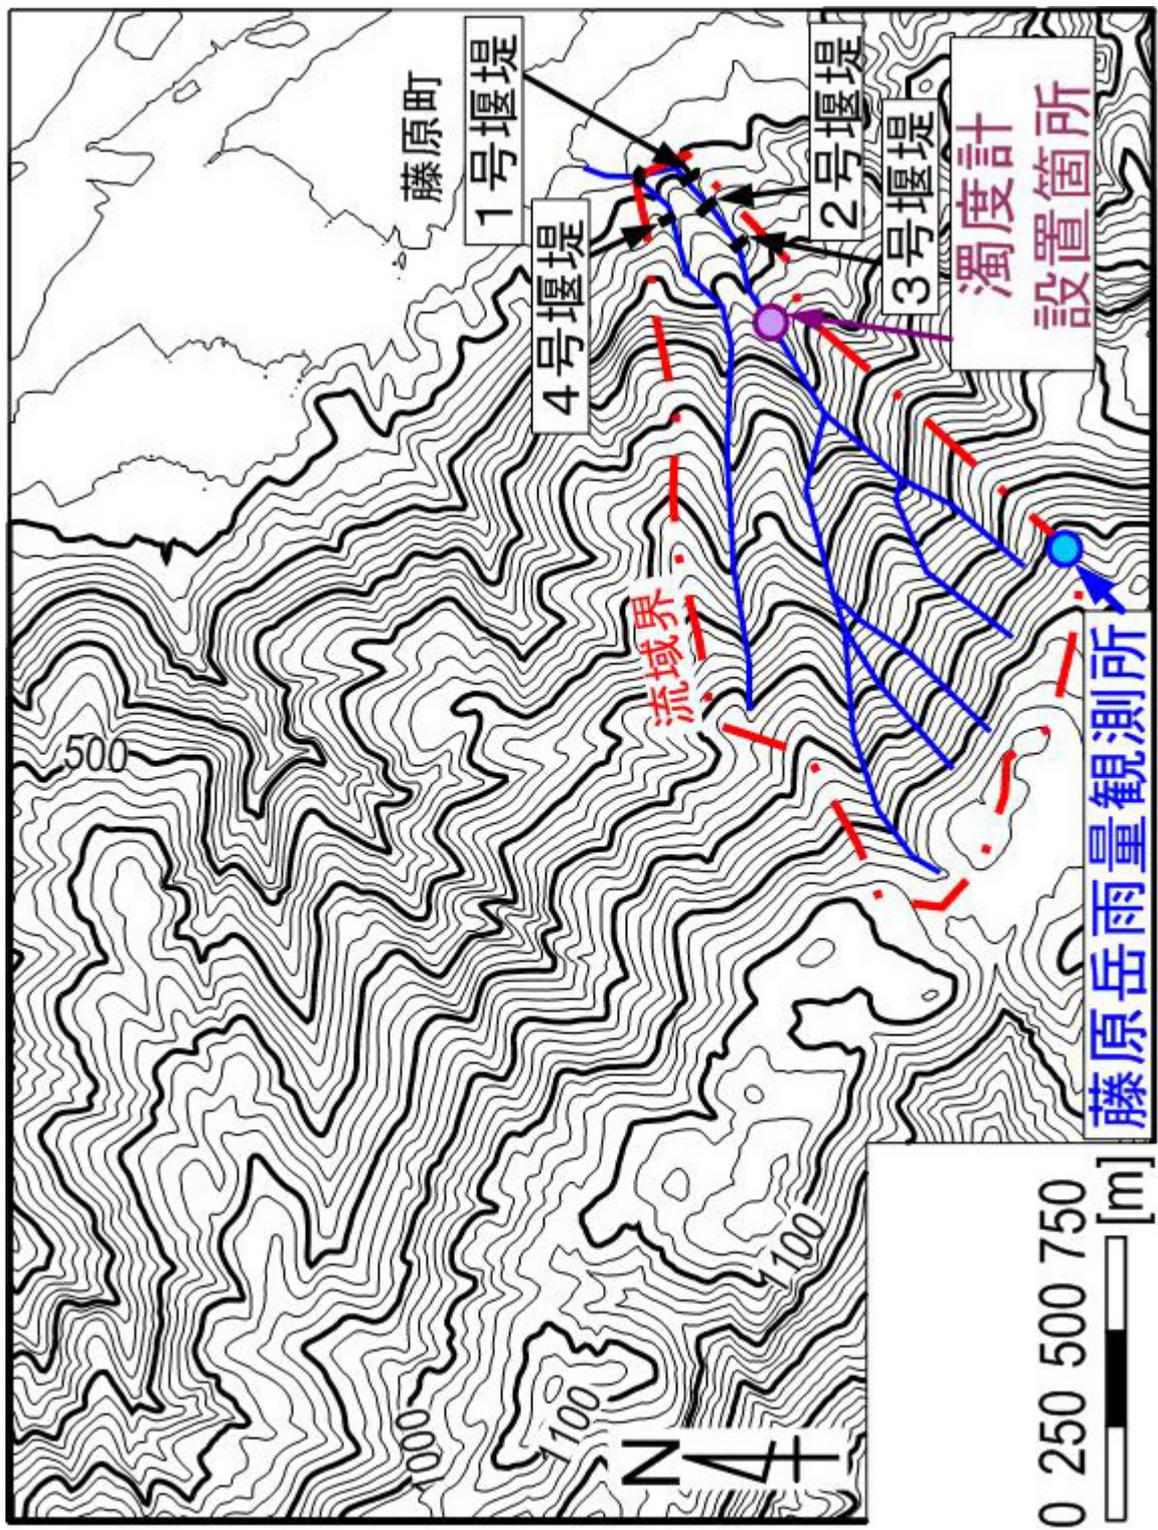
図一3 濁度計の設置箇所（西之貝戸川）

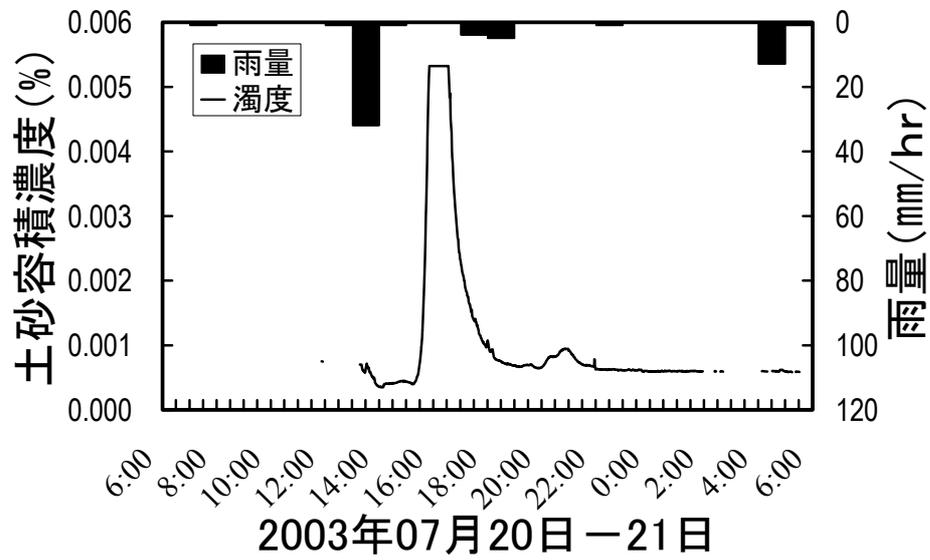
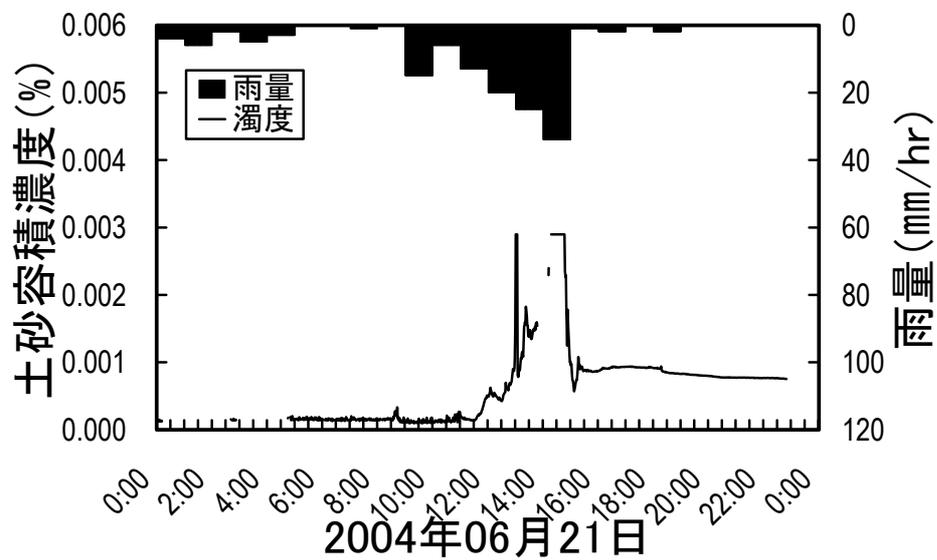
図-4 (a) 濁度計の観測結果 (西之貝戸川)

図-4 (b) 濁度計の観測結果 (西之貝戸川)

のように、これらの2つの観測時における降雨強度が近い値で、濁度計の出力値がオーバーレンジしていたこと、さらに2004年6月21日の観測後濁度計が砂礫で埋まっていたことから、砂、シルト、粘土といった細かい土砂だけでなく礫といった粒径の大きい土砂の移動が生じたと推測される。なお、図-4(a)と(b)で土砂容積濃度のオーバーレンジに差が生じているが、これは観測に用いた濁度計が異なったのである。

礫の移動が生じていたと推測される観測結果(図-4)と生じていなかったと推測される観測結果(図-5)を比較すると、礫の移動がある場合、土砂容積濃度が7倍以上に急激に増加するという傾向が見られた。

図－４と７に示した観測結果から、砂、シルト、粘土といった細かい土砂だけでなく礫といった粒径の大きい土砂の移動が生じた場合には、土砂容積濃度は短時間で計測範囲を超えるほど上昇したことがわかった。その倍率は表－１に示すとおりで、単位時間当たりの倍率は8.7～132.0倍／時間であった。

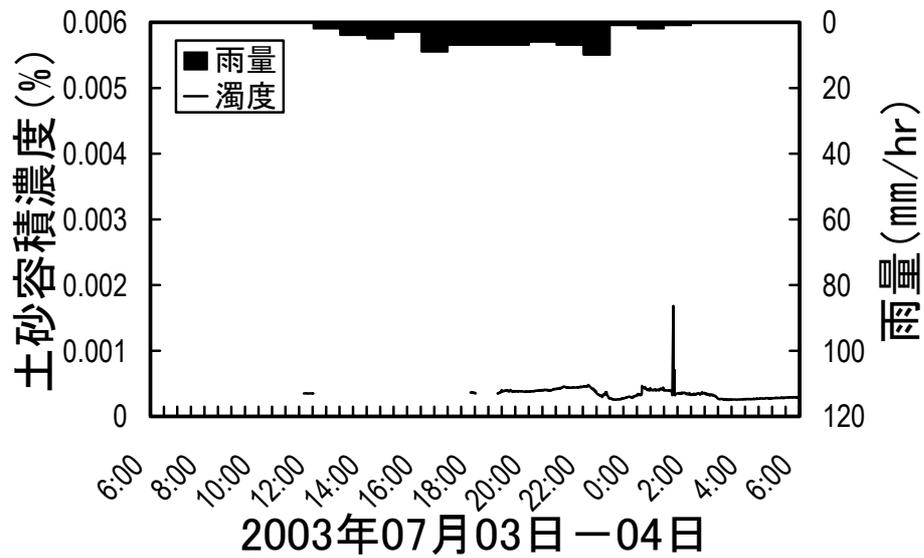
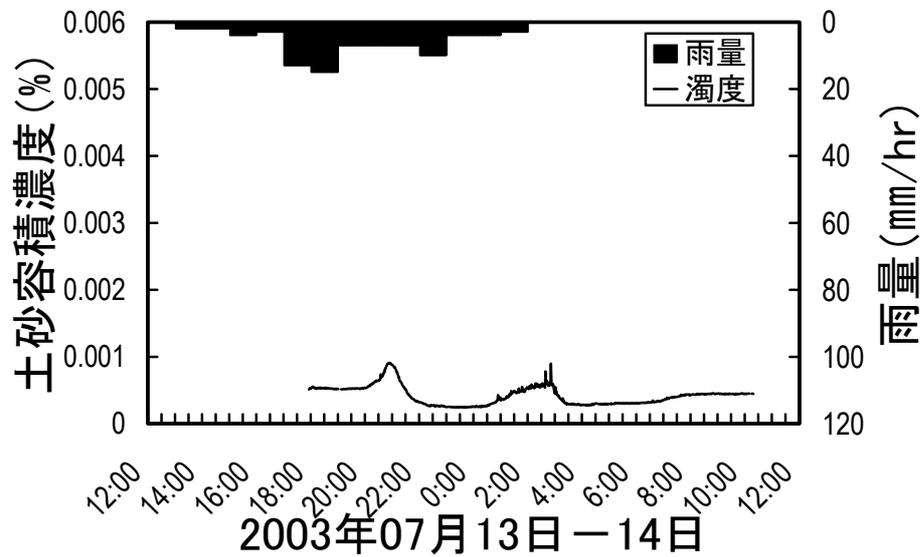
図-5 (a) 濁度計の観測結果 (西之貝戸川)

図-5 (b) 濁度計の観測結果 (西之貝戸川)

図-5(a)、(b)は2003年7月3日~4日、同月13日~14日の観測結果で、それぞれ濁度計の出力値から算出した土砂容積濃度と藤原岳雨量観測所における時間雨量の関係を示したものである。2003年7月3日~4日の気象状況は最大時間雨量10mm/hr. (3日22時から23時)、最大10分雨量4mm/10min. (3日22時50分から23時00分)であり、土砂容積濃度の最大値は0.002%であった。同月13日~14日の気象状況は最大時間雨量15mm/hr. (13日18時から19時)、最大10分雨量5mm/10min. (13日17時50分から18時00分と同日18時10分から18時20分)であり、土砂容積濃度は0.001%であった。2003年7月3日~4日、同月13日~14日の観測時の降雨強度及び土砂容積濃度の最大値が2003年7月20日~21日と2004年6月21日の観測時に比べて小さかったことから、前者の観測時には、濁水のように主に砂、シルト、粘土といった細かい土砂が流水中を浮遊して流れる状況が卓越するような土砂移動が生じていたと推測される。

また、図－５と８に示した観測結果から、濁水のように主に砂、シルト、粘土といった細かい土砂が流水中を浮遊して流れる状況が卓越するような土砂移動が生じた場合には、土砂容積濃度はゆっくりと変化したことがわかった。

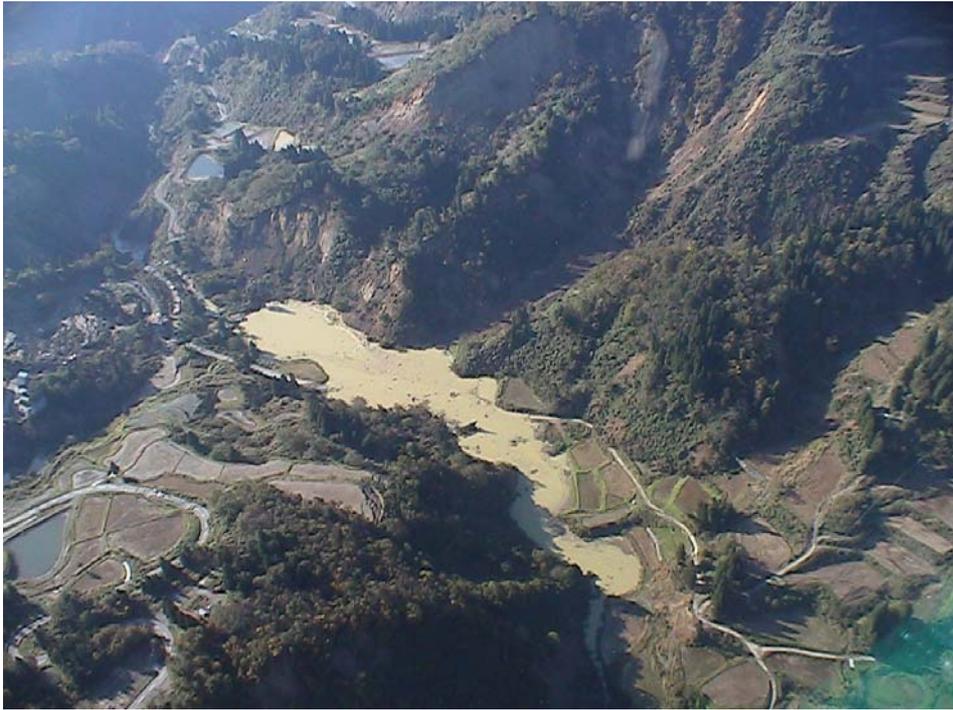
写真－8 芋川の河道閉塞状況(寺野)

芋川は新潟県内を流れる河川で、流域面積 38.4km²、流路延長 17.2km であり、信濃川水系に属する（図－6）。流域内には、西願寺川、冷子沢川、東川、前沢川、神沢川、芋川沢、多間多川、塩谷川、小芋川の主な 9 つの小流域が存在する。平成 16 年新潟県中越地震の際には、芋川本川、冷子沢川、東川、前沢川、神沢川、芋川沢、塩谷川で河道閉塞が発生した。特に、芋川本川では、主に寺野地区、南平地区、楯木地区、東竹沢地区、十二平地区において河道閉塞（天然ダム）が形成された²⁾。写真－8 は寺野地区で生じた河道閉塞を上流側から撮影したもので、河道閉塞と濁水の状況が良く分かる。このように芋川には平成 16 年新潟県中越地震に伴って地すべりや崩壊が発生したため、大量の土砂が供給された。

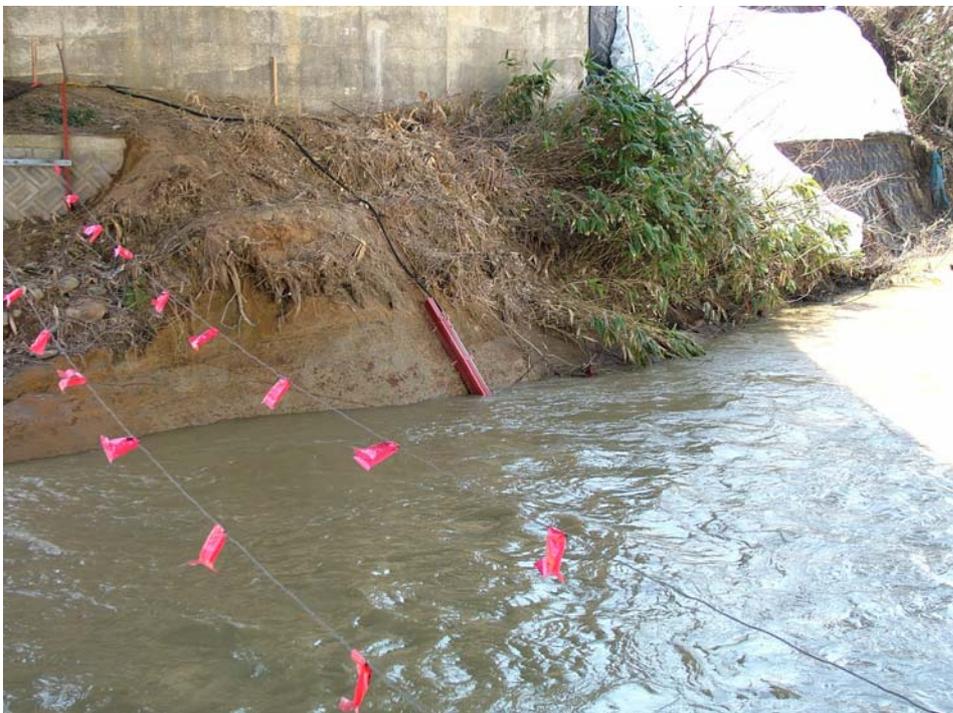
写真－9 濁度計設置箇所の様子

濁度計は図－6 に示す観測地点に設置した。なお、観測地点は小芋川大橋である。写真－9 は芋川に設置した濁度観測システムを右岸側から撮影したものである。鋼製で H 型鋼（写真中央の茶色いもの）上を移動して任意の水位に固定できる装置に濁度計を固定した。濁度計とデータロガーは西之貝戸川で用いたメーカーのものと同じで、それぞれ D&A Instrument 社製 OBS-3 東京計測社製データロガーである。但し、西之貝戸川と異なり、芋川ではデータロガーは 10 分間隔で 10 秒間計測し出力値を保存した。なお、メモリーカードは約 40 日に一度交換した。濁度計からの出力値は式（3）（小山内ら、2006）を用いて土砂容積濃度に換算した。式（3）を求めた方法は巻末資料に示したので、そちらを参考にしていきたい。

ここで、式（3）の記号は式（1）、（2）と同じである。写真の左側に写っている 2 本の線はワイヤセンサーである。この観測システムは 2005 年 2 月 23 日から稼働している。ここでは、2 つの出水時における観測事例を紹介するが、その他の観測事例は参考文献（小山内ら、2006）に取りまとめたので、そちらを参考にしていきたい。

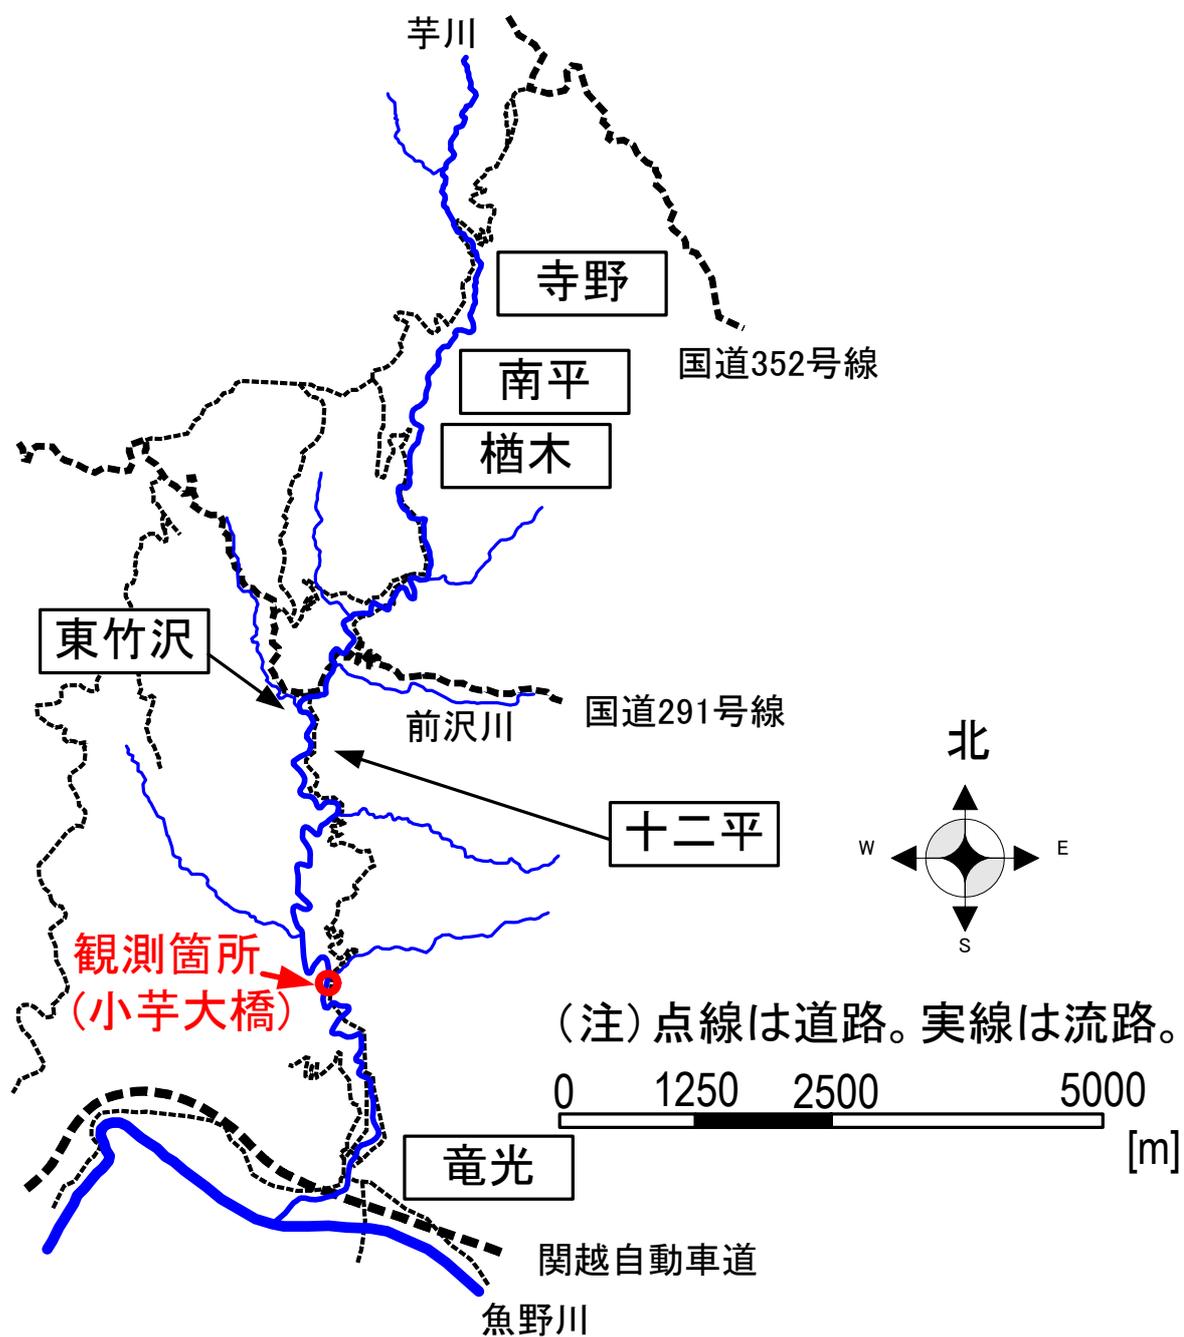
図-6 芋川流域

(注意) 図中の四角書きの箇所は平成16年新潟県中越地震に伴って生じた主な国道閉塞箇所である。

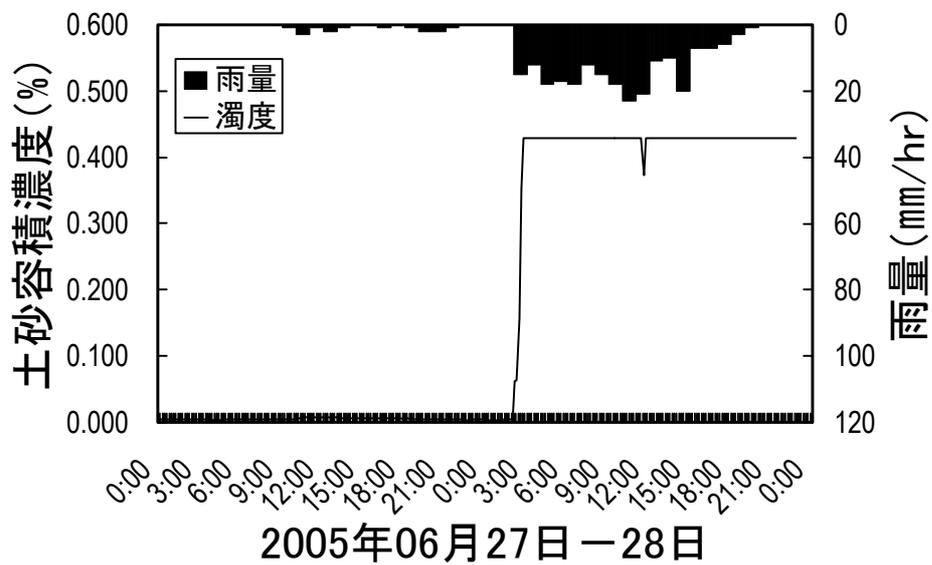
図-7 濁度計の観測結果 (芋川)

図－7 は 2005 年 6 月 27 日から 28 日にかけての観測結果で、大きな土砂流出が生

じていたと推測される場合である。2006年6月27日～28日の気象状況は最大時間雨量23mm/hr.（28日10時から11時）であった。この出水では、小芋川大橋に設置されていたワイヤセンサーが切断されており、また、濁度計を固定したH型鋼に流木が引っかかっていたことから、大量の土砂・水と流木が流出したと推測される。土砂容積濃度は28日の午前2時以前で0.0039%程度の値であったが、午前2時50分の時点で0.4289%の値に到達した。その後、濁度計が計測可能な範囲を超えたため、土砂容積濃度は0.4289%のままで推移した。このように土砂容積濃度が50分程度の短時間で100倍以上大きくなったことが分かった。なお、午前11時40分ごろ濁度計の出力値が一時計測範囲内に入ったため、土砂容積濃度が低下した。これは濁度計とデータロガーを接続するケーブルが切断された影響がでたためと考えられるが、詳細な原因は不明である。

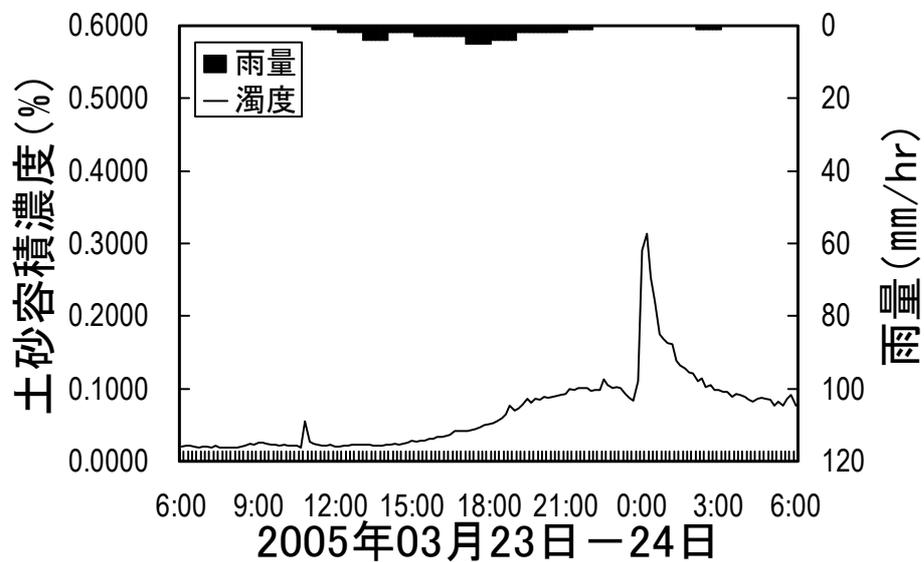
図-8 濁度計の観測結果 (芋川)

図-8は2005年3月23日から24日にかけての観測結果で、大きな土砂流出が生じていなかった場合である。2006年3月23日～24日の気象状況は最大時間雨量5mm/hr.（23日17時から18時）であった。この出水ではワイヤセンサーは切断されなかったことから、大量の土砂・水と流木が流出しなかったと推測される。土砂容積濃度は23日の午前10時以前で0.0225%程度の値であったが、午後10時30分の時点で0.1126%の値となり、23日の午後11時40分までゆっくりと変化した。その後、土砂容積濃度は午後11時40分の0.0828%から上昇し、24日の午前0時10分頃に0.3136%（最大値）を示した。このように、土砂容積濃度は一時30分間で4倍程度上昇したものの、2005年6月27日から28日の観測結果と比べると、全体的にゆっくりと変化した。
