## 5. 評価精度向上のための提案

### 5. 1 精度向上のためのアプローチ

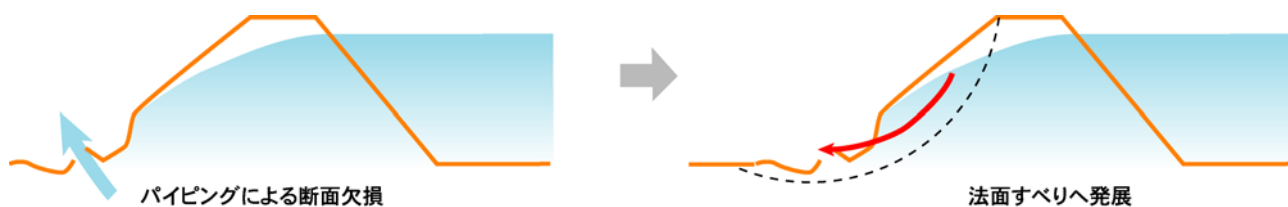
図-5.5 パイピング破壊が法面すべりに発展する事例

パイピングと円弧すべりの複合現象（パイピングが発生してから法面すべりが発生する、あるいはその逆）も実現象として発生している。例えば、パイピングにより法尻部分の堤防断面が欠損し、安定を失い、法滑りを起こすこと（図-5.5）や、法滑りにより堤防断面が欠損し堤防断面が薄くなった結果、浸透経路長が短くなり動水勾配が高くなり、大規模な破壊（破堤等）に至る現象（図-5.6）が考えられる。浸透破壊により破堤に至るか至らないかを評価するためにはこのような解析が必要になってくると思われる。
