No.608

損傷状況を考慮した鋼床版の構造形式見直しに関する研究

Research on structural improvements with damage evaluation  
for orthotropic steel deck

国土交通省 国土技術政策総合研究所  
独立行政法人 土木研究所  
社団法人 日本橋梁建設協会

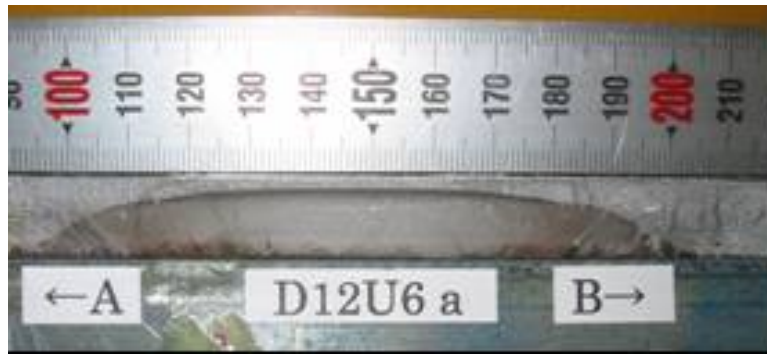
写真-2.3.1 破壊後の破面の例

写真-2.3.1 及び 2 に実験後の破面の例とき裂面の位置のイメージを示す。本実験ではビーチマーク試験を行っていないため破面には載荷回数との関係を明確に示す特徴は現れていないが、き裂範囲の形状や表面の性状からは横リブ位置付近を起点として放射状にき裂範囲が拡大したものと考えられる。
