Ⅱ. 平成 21 年度に実施した砂防調査の概要

Ⅱ.1 各機関の代表的な調査の概要

石狩川上流砂防事業の内 砂防区域表層崩壊危険度評価検討業務

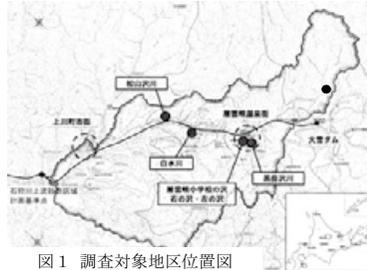
図1 調査対象地区位置図

対象地区選定にあたってのポイントは、①崩壊危険度の高い渓流の精度の良い抽出、②警戒避難体制構築の検討に資する渓流の抽出、③砂防事業優先度検討に資する渓流の抽出の3点と考えられる。これらの点を踏まえ、崩壊特性（崩壊面積率・崩壊密度）、保全対象分布、既往土石流氾濫実績、今後の砂防計画について既往資料を整理し、有識者（土木研究所 火山・土石流チーム）との現地視察を行い、図1および表1に示す評価対象地区を選定した。

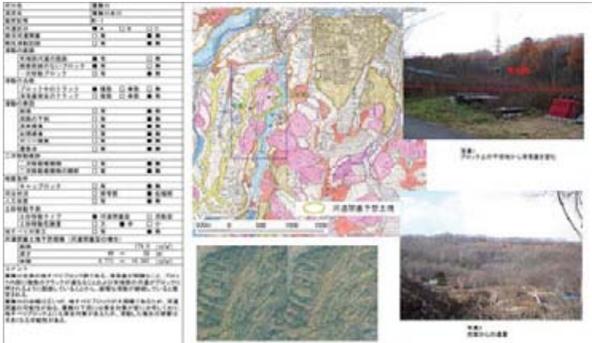
図-1 大規模土砂災害危険箇所カルテの一例

まず、石狩川開発建設部管内において、自然・地形条件（地形、地質、地すべり地形分布、主な活断層、土砂災害危険箇所等）及び社会条件（人口、土地利用、交通網等）、既往の災害履歴を整理した。また、豊平川流域については、航空写真を用いた微地形判読により土砂災害の発生するおそれがある箇所を把握し、大規模土砂災害危険箇所カルテ（図-1）としてとりまとめた。以上をもとに、大規模土砂災害のおそれがある地域を抽出した。

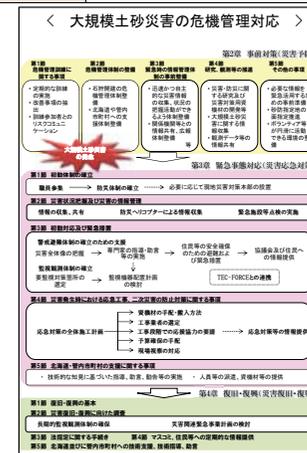
図-2 石狩川開発建設部大規模土砂災害危機管理計画（案）の構成

2.2で抽出した留意点（問題点）を踏まえ、石狩川開発建設部がとるべき災害対応を整理し、「石狩川開発建設部大規模土砂災害危機管理計画（案）」（図-2）を作成した。また北海道や札幌市と連携して対応することが重要となる行動に関しては、「災害対応計画（素案）」（図-3）として整理した。

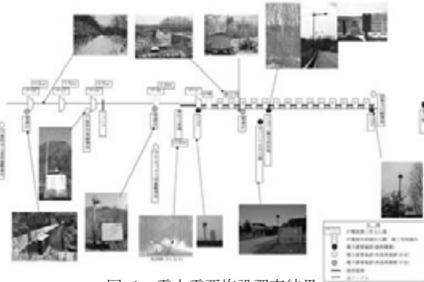
図1 電力需要施設調査結果

流域内の電力需要施設について、調査を行った。戸蔭別川の結果を例として示す。上流域にはほとんど需要施設がなく、観測設備が点在している程度である。下流域についても大規模な消費施設は河川から離れた箇所に位置している。

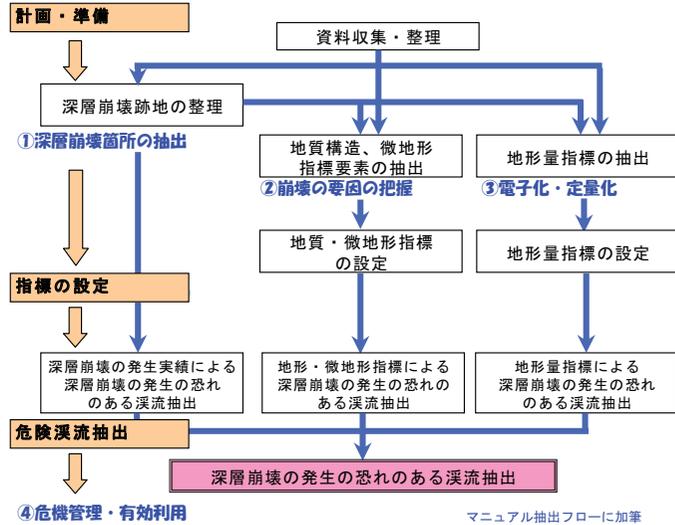
図-1 業務検討フロー（マニュアル 1.3 項 p4 より引用加筆）

本業務では、既往報告書や資料等を収集し、「深層崩壊の発生実績」「地質・微地形と発生実績との関係」「地形量と発生実績との関係」を整理し、深層崩壊発生の恐れのある溪流の抽出を行った。

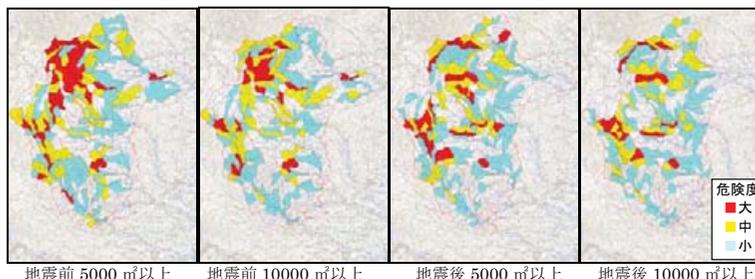
図2 深層崩壊の発生の恐れのある溪流

前節で検討した指標に沿って深層崩壊の恐れのある箇所を抽出した。前節に示した①～③の条件に3つ該当する地域が危険度大、2つ該当する地域が中、1つ該当する地域が小とし、図2に示した。

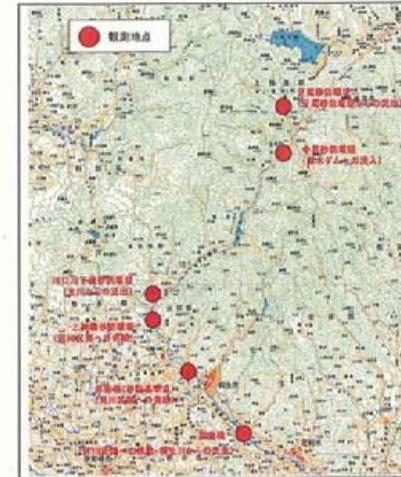
図2. 流砂量観測地点

今後は、各支川からの土砂動態、土砂収支を把握するため流砂量観測地点を順次整備していくものである。

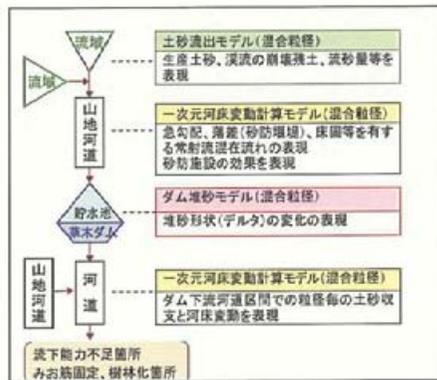
図4. モデル構成図

供給土砂量：流域（土砂生産域）モデルの計算値

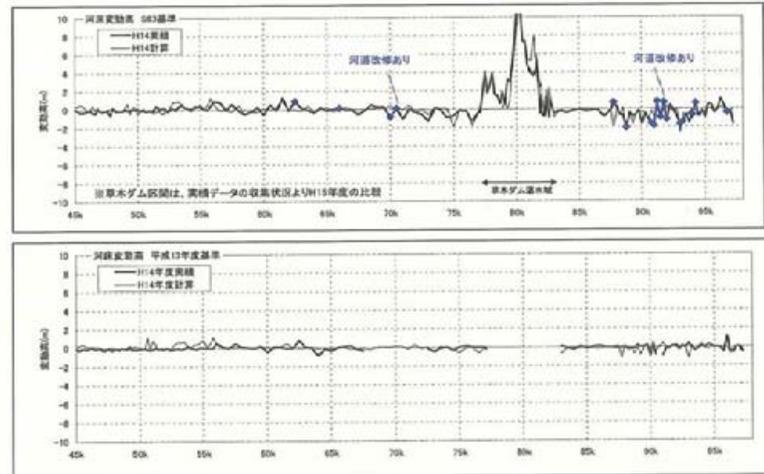
図5. 再現計算結果

以上の計算条件を使用し、モデルの再現性確認のため近年最大のH14出水を対象にH14出水前後の河床変動高について検証を行い、図5に示すように河床変動傾向を概ね再現することが確認された。

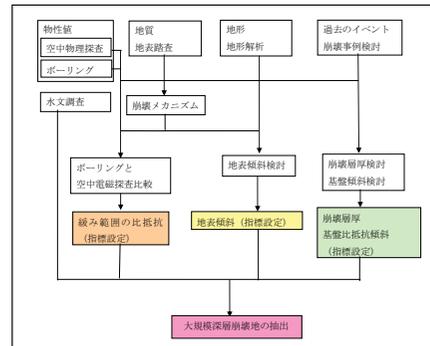
図3.1 抽出フロー

前項までの検討結果から、①緩んだ岩盤と新鮮な岩盤との境界：70Ω・m、②地表面傾斜：30°以上、等を抽出条件として、調査地内の大規模

崩壊危険箇所候補地を抽出した。

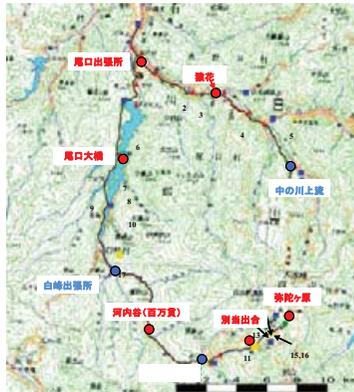
図-1：振動センサー地点

振動センサー増設地点において常時微動計測を行い、振動ノイズレベルを確認し、設置位置を検討・選定した。振動センサー増設地点は図-1に示す計6地点である。なお、三ツ又については、現在工事中であり、振動ノイズレベルが大きい結果であったため、代替地として「猿花」地点を選定した。

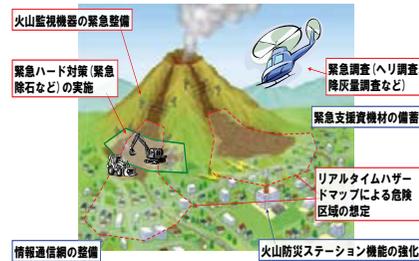
図-1 火山噴火緊急減災対策砂防イメージ

火山噴火緊急減災対策は、いつどこで起こるか予測が難しい火山噴火に伴い発生する火山災害のうち、土砂災害に対して、ハード対策とソフト対策からなる緊急対策を迅速かつ効果的に実施し、被害を出来る限り軽減（減災）することを目的とするものである。（図-1参照）

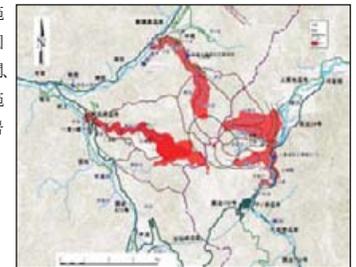
図-4 溶岩流シミュレーション結果

- ・流出量：5,000万m³
- ・噴出率：2,000m³/s
- ・継続時間：420分

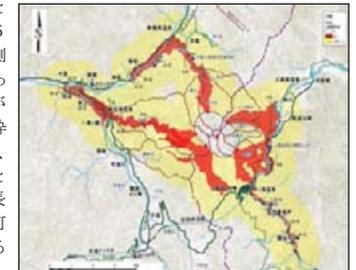
図-5 火砕流シミュレーション結果

- ・噴出量：350万m³
- ・噴出率：13,300m³/s
- ・継続時間：263.15秒

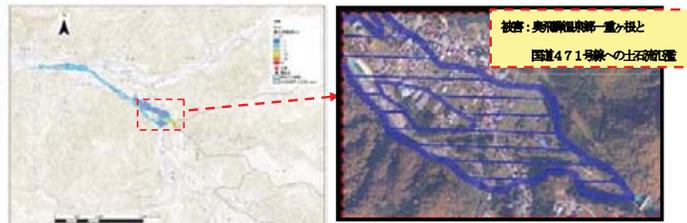
図-6 岩坪谷シミュレーション結果

シミュレーション結果に基づき、保全対象に被害が生じる岩坪谷を対象として検討を行った。（図-6参照）

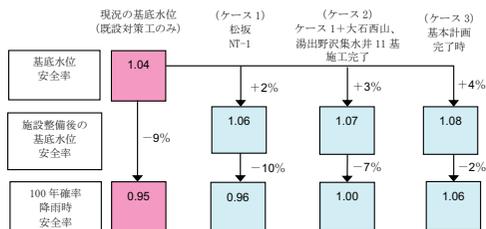
図-3 推定安全率

100年確率降雨（328mm/日）を用い、3次元地下水モデル、3次元力学モデルによる安定解析で推定された、基本計画に基づく追加対策工施工時の安全率を以下に示す。

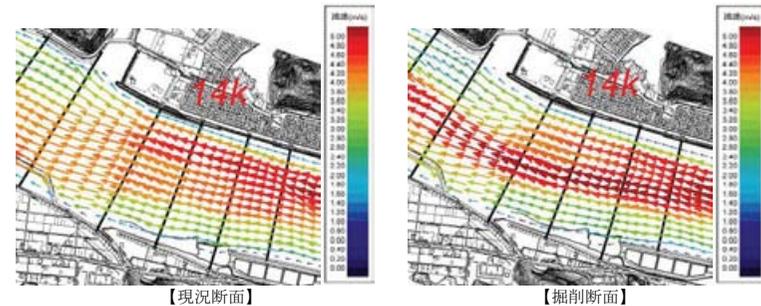
図2 平面二次元河床変動計算結果：流速ベクトル図（13.75k～14.25k付近；ピーク流量時）

対策として、低水路機能低下の防止、治水安全度の向上、土砂の効率的な流下、偏流による堤防損傷の防止を目的として実施している河道中央部の掘削を対象とし、現況断面との比較によりその効果を検証した。図2に、整備計画流量における14k付近の流速ベクトルの算定結果を示す。河道中央の掘削により、流れが掘削箇所へ誘導され、河道中央を中心に流れるようになっている。洪水の減水期には、上昇期に比べて、河道中央の流れの集中は不明瞭になっているがこれは、洪水による河床変動により掘削箇所（形状）が維持できず、埋塞したり新たな砂州が形成されたりすることによるものと思われる。この結果、規制計画断面は、大規模洪水を受けると、洪水後までその掘削形状や流れの誘導効果を維持することは困難であるが、洪水ピーク時には流れを河道中央に誘導する一定の効果を持っていると判断される。

洪水誘導効果としては有効な掘削形状であるが、今後は整備計画河道や基本方針河道との整合、維持管理の必要性、河口からの流出土砂量等の検討を行いながら、掘削形状や施設など効果的な対策を検討していく必要がある。

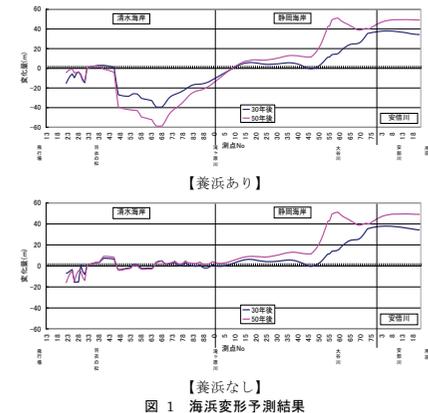
図1 海浜変形予測結果

本業務では、流砂系を通した1次元河床変動モデルの等深線変化モデルの接続モデル、平面二次元モデルを構築し、各領域における土砂動態の分析と対策についての方向性を検討した。今後、水面形観測等によりモデル精度の向上を図るとともに、流砂系の土砂管理目標や具体的な土砂管理対策についてあらゆる面からの検討を行い、総合土砂管理計画を策定する必要がある。

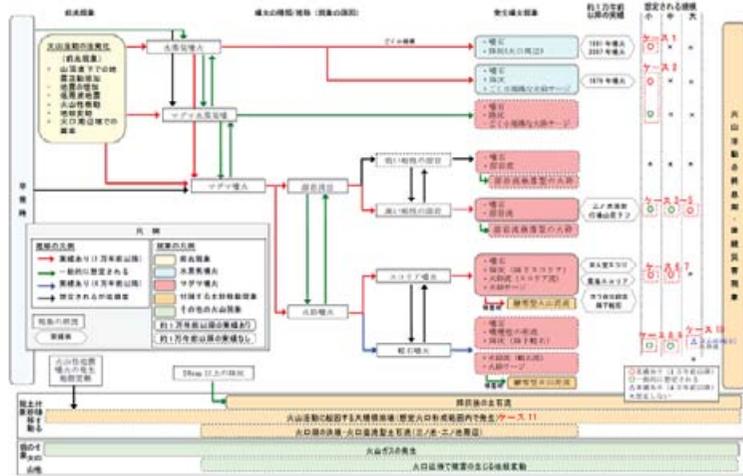
図-1 シナリオツリーと噴火シナリオ・ケースの抽出

既往文献や別業務による新たな知見等を踏まえ、学識者と連携し以下のような前提条件のもと、今後御嶽山で起こりうる火山現象・規模とその推移変化を「シナリオツリー」として作成した。(図-1) **対象とする年代範囲**：近年の調査成果より、約1万年前以降の噴火について、現象の推移や規模、火口位置などが明らかになっていることから、**原則として約1万年前以降の噴火事例から噴火シナリオを作成する。**ただし、特に大規模な活動は、可能性を検討する実績情報が不足するため、約4万年前以降

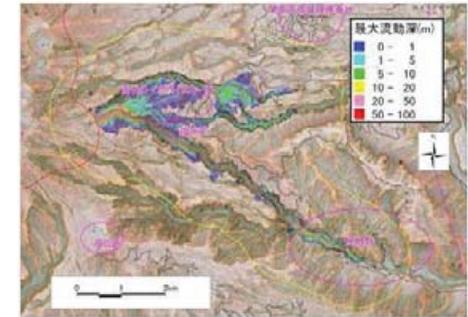
図-3 影響範囲予測結果の例 (火砕流：中規模噴火11ケースのうち1ケース)

測を実施した。新たな知見をもとにシナリオや想定現象の規模・物理定数等の前提条件を再検討して、航空レーザー計測による精密地形データを使った二次元氾濫シミュレーション(図-3)を実施したほか、風に流される「小石」や大規模崩壊の予測なども実施した。

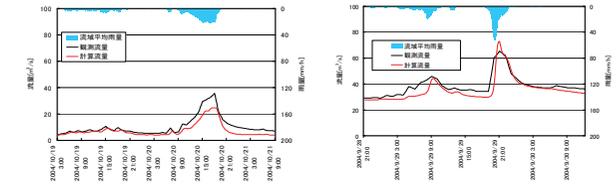
図-3 右：夙川の検証計算(2004/10/20) 左：新湊川の検証計算(2004/9/29)

川・妙法寺川の4流域とした。計算結果の一部を図-3に示す。

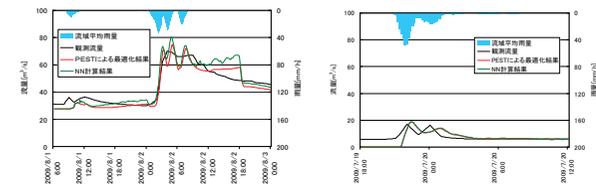
図-4 NNによる学習計算結果(新湊川、2009/8/2)(妙法寺川、2009年7月20日)

流出予測の精度向上を図るため、学習を組み込んだフィードバックモデルの検討を行った。モデル構築に際しては、①逆解析による水文パラメータの最適化を行い、②得られた結果をニューラルネットワークにより学習を行った。図-4に最適化計算結果および学習計算結果の一例を示す。

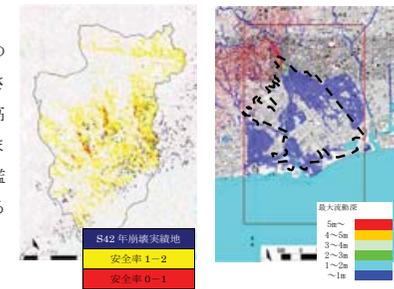
図-5 左：崩壊危険度予測モデル計算結果 右：土砂氾濫解析モデル計算結果

本システムでは、斜面崩壊危険度予測モデルの解析結果を受けて、続いて土砂氾濫解析が実施される。LPデータを用いて、20m正方メッシュ標高データを対象9流域の氾濫解析用を作成した。また、既往災害発生状況および現地調査を鑑み氾濫開始地点を設定した。既往最大の災害実績である1938年阪神大水害時についての検証計算を行い、(右)の通り妥当な結果を得た。

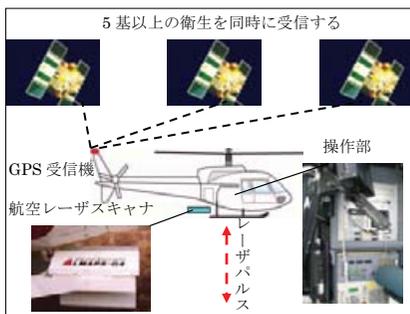
図2 模式図（側面図）

航空レーザ測量の仕組みについて簡単に説明する。航空レーザ測量とは、航空機（飛行機又はヘリコプター）に搭載した航空レーザスキャナから地上に向けてレーザパルスを照射し、反射して戻ってきたレーザパルスを解析することで三次元データを取得する測量手法である。

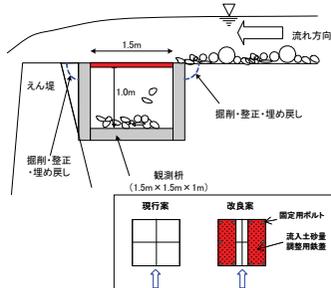
図-3 観測柵の概要

掃流砂観測柵を用いた調査では、流砂の最大粒径及び流砂量を把握するため、大滝第3号砂防堰堤の水通し上流に設置済みの内径1.5m×1.5m×1.0mの鉄製柵を使用した。規模の大きな出水でも観測できるように観測柵に改良を加えた。出水後に掃流砂観測柵に堆積した土砂を採取し、総重量を計測し粒度試験を行った。掃流砂観測柵の概要を図-3に、出水後の堆積状況を図-4に示す。

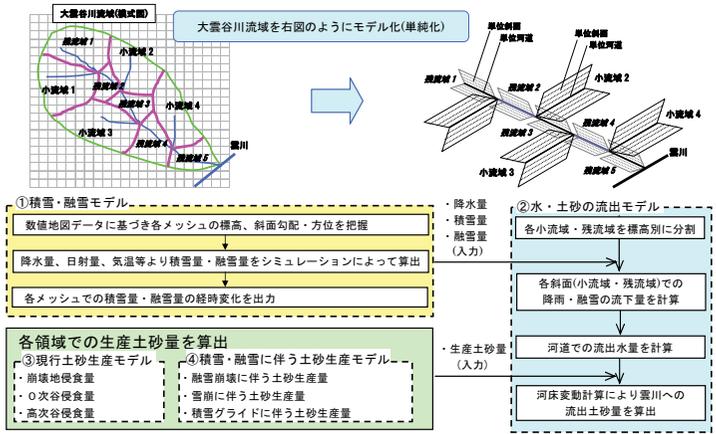
図2 概略モデルのイメージ

①積雪・融雪モデル	熟取支法として陸(2001)のモデルに基づいて作成
②水・土砂の流出モデル	江頭モデル(2008)に基づいて作成
③現行土砂生産モデル	現行の砂防基本計画で用いられている土砂生産量算出式を組み込んだ
④積雪・融雪に伴う土砂生産モデル	融雪崩壊、雪崩(全期雪崩)、積雪グラインドに伴う土砂生産を、それぞれ既往調査・研究成果を参考にモデル化

積雪・融雪に伴う土砂生産量は既往土砂生産機構による無施設時生産土砂量の約16%（融雪崩壊あり）、あるいは約13%（融雪崩壊なし）であるという結果等が得られた。

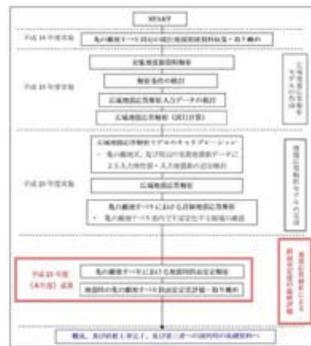
図-1 地震解析検討フロー

亀の瀬地すべり地におけるこれまでの地震応答解析の流れを図-1に示す。本年度実施した解析は、平成18年度より実施している地震応答解析の最終成果と位置づけられる。亀の瀬地すべり地では、近傍に活動の高い断層があり、直下型地震を想定していることから、周辺で得られている最大規模の地震動として兵庫県南部地震の地震波形を採用することにした。解析ブロックは、詳細地震応答解析結果(図-2)から、対象地震動による影響が相対的に大きいAブロックとGブロックを選定した。

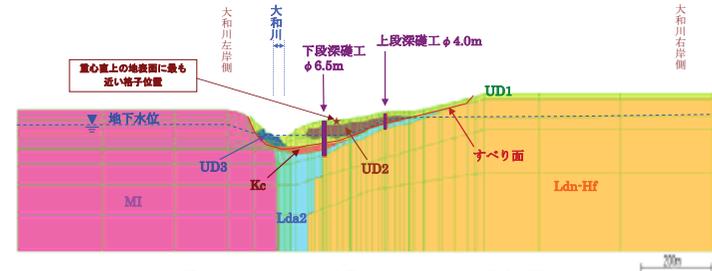
図-3 Gブロックの地震時斜面安定解析断面図

図-3にGブロックの地震時斜面安定解析断面を示す。Gブロックにおける対策工は、深礎工が2段階設置されている。また、図-4に地すべり土塊重心上の地表面における水平変位量と、地表面の地震波変化を示す。尚、地すべり水平変位量は、工学的基盤面からみた地表面での絶対変位量である。地震波は32秒付近で大きく揺れが開始し、概ね55秒で終了する。地すべりの動きは32秒付近の揺れ開始とともに変位が累積するが、概ね40~45秒にはその累積せず、変位が収束する結果が得られた。深礎工の有無による変位量の差は、深礎工がある場合で最終的な変位量=44cm程度であるのに対し、深礎工がない場合は50cm程度であり、深礎工によって6cm変位が低減することが判明した。

- 現時点で取得・設定できる解析前提条件にて地震時斜面安定解析を実施した結果、兵庫県南部地震相当の地震波が作用した場合、亀の瀬地すべりは変位が生じるものの、地すべりの動きは継続せず、収束することとなる。
- 対策工によって変位量が減少する結果が得られた。亀の瀬地すべり地では、地震力を考慮して対策工を設計されているわけではないものの、2次元動的FEMで実施した地震時斜面安定解析結果によれば兵庫県南部地震相当の地震動が作用しても、対策がされていることにより、地すべりのカタストロフィックな(破滅的な)滑動は生じないものと考えられる。

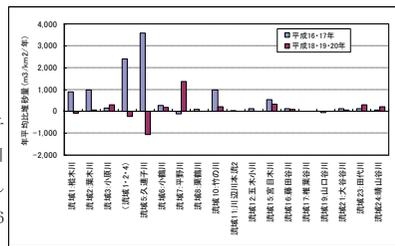
図-2 年平均比堆砂量

本川を除く各流域の平成16～17年、および、平成18～20年の年平均比堆砂量を図-2に示す。図-2より、平成16～17年の比堆砂量は、久連子川で約3,600m³/km²/年、葉木川、樺木川、竹の川で約1,000m³/km²/年と高い値を示している。これに対して、出水後の平成18～20年では、平成16～17年に比べて全体的に比堆砂量は少ない。

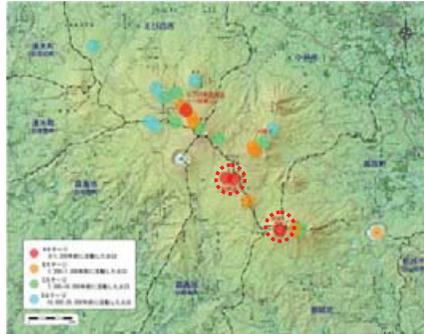
図1. 霧島火山と想定火口位置

霧島火山では過去の活動履歴や地下構造の特徴から、今後噴火の可能性の高い火口として、新燃岳、御鉢、えびの高原周辺、大幡池の4箇所を想定している。そのうち、気象庁の噴火警戒レベルが導入された新燃岳と御鉢を対象として、緊急減災検討分科会を設置して検討を行い、霧島火山防災検討委員会で計画案をとりまとめた。

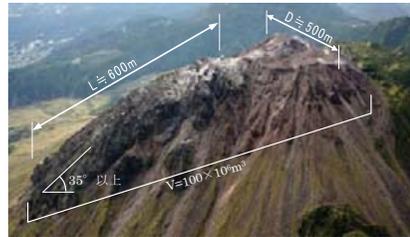
図-1 溶岩ドーム(北側より望む)

雲仙普賢岳には1990年(平成2年)に始まった噴火において形成された、総体積約1億 m^3 (総溶岩噴出量の約半分)の溶岩ドームが、1996年の活動停止時とほぼ変わらぬ姿で現存している。溶岩ドームは図-1に示すように35°以上の急勾配斜面を呈し、表層にはクラックも認められ、潜在的に崩壊の危険性を有しており、直下で実施している砂防工事従事者の

安全確保のためには、溶岩ドームの安全性把握が必要不可欠となっている。

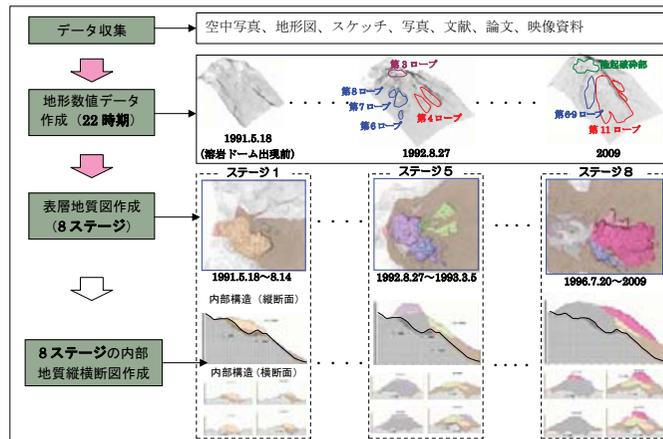
図-2 内部構造把握手法

溶岩ドームは急勾配で不安定な状況にあり、安全性の面からボーリング等の直接的観測手法を採ることが困難な状況にある。従って、内部構造の把握は噴火時の資料を用いて、代表的な8つのステ

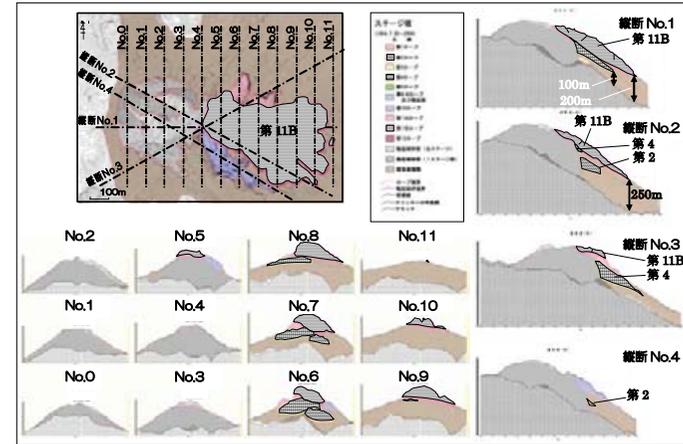
図-3 溶岩ドーム内部構造縦横断面図

解析の結果得られた溶岩ドーム内部構造を図-3に示す。溶岩ドーム内部は測線NO.5付近より西側ではマグマ上昇に伴う火道周辺の隆起・破砕により明瞭な重なりが保存されていない。内部構造として確認されるのは東側に見られる第2、第4ロープとその間に挟む崩落堆積物の重なりであり、第4ロープは、崩落堆積物をほとんど挟みせず第11ロープに直接覆われる。崩落堆積物は最も厚い部分で約250mと想定される。

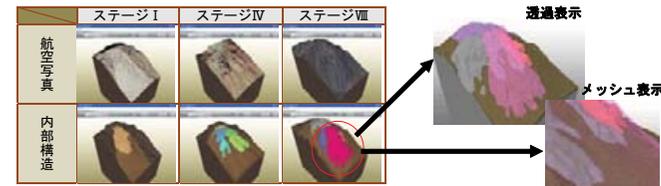
図-4 溶岩ロープ三次元表示状況

溶岩ロープや崩落堆積物の重なり方や、空間的分布を容易に把握できるように、溶岩ロープや崩落堆積物を透過表示やメッシュ表示する機能を有する三次元モデルを構築し内部構造の可視化を行った。
