道路橋の部分塗替え塗装に関する研究

一 鋼道路橋の部分塗替え塗装要領(案) -

Research on partial repainting for steel bridges

— Partial repainting manual for steel bridges (draft)—

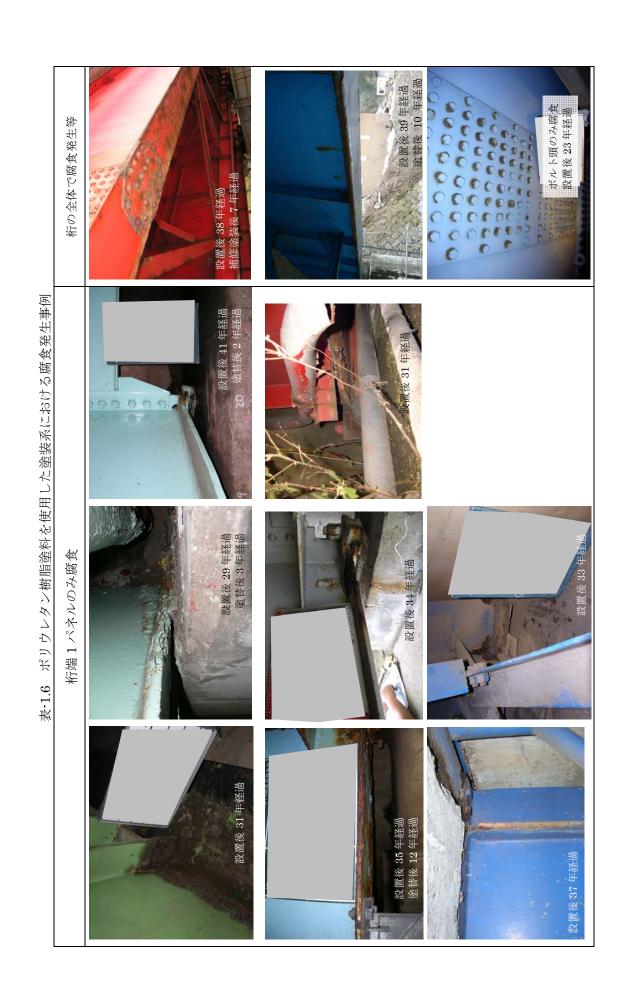
設置後 51 年経過 塗替後 24 年経過 床版に漏水 桁の全体で腐食発生等 設置後 51 年経過 途替後 10 年経過 表-1.4 長油性フタル酸樹脂塗料を使用した塗装系における腐食発生事例 設置後33年経過 設置後 23 年経過 塗替後 12 年経過 桁端・1/4 支間のパネル 設置後33年経過 桁端 1 ペネルのみ腐食 設置後68年経過 桁中央に一部腐

設置後 72 年経過 塗替後 7 年経過 トフランジ腐食 桁の全体で腐食発生等 表-1.5 塩化ゴム系塗料を使用した塗装系における腐食発生事例 設置後 38 年経過 設置後 22 年経過 塗替後 11 年経過 桁端1ペネルのみ腐食 設置後39年経過 塗替後4年経過 設置後 44 年経過

長油性フタル酸樹脂塗料を上塗りに使用した非合成単純 I 桁橋における損傷程度 \mathbf{d} または \mathbf{e} の腐食の発生事例を表 \mathbf{i} 1.4 に示す。 \mathbf{i} 10 橋のうち、 \mathbf{i} 16 橋は桁端の \mathbf{i} 1 パネルのみ腐食が発生しており、他の \mathbf{i} 16 橋のうち、 \mathbf{i} 1 橋は桁端と同条件と考えられる桁が地山に接する部位の腐食、 \mathbf{i} 16 橋は床版のひびわれからの漏水による桁全体の腐食、残りの \mathbf{i} 3 橋は桁端から \mathbf{i} 1/4 支間のパネルの腐食であった。

塩化ゴム系塗料を上塗りに使用した鋼橋における損傷程度 d または e の腐食の発生事例を表-1.5に示す。10 橋のうち、5 橋は桁端の 1 パネルのみ腐食が発生しており、他の 5 橋は桁端も含めた桁の全体に渡って下フランジ等に腐食が発生していた。

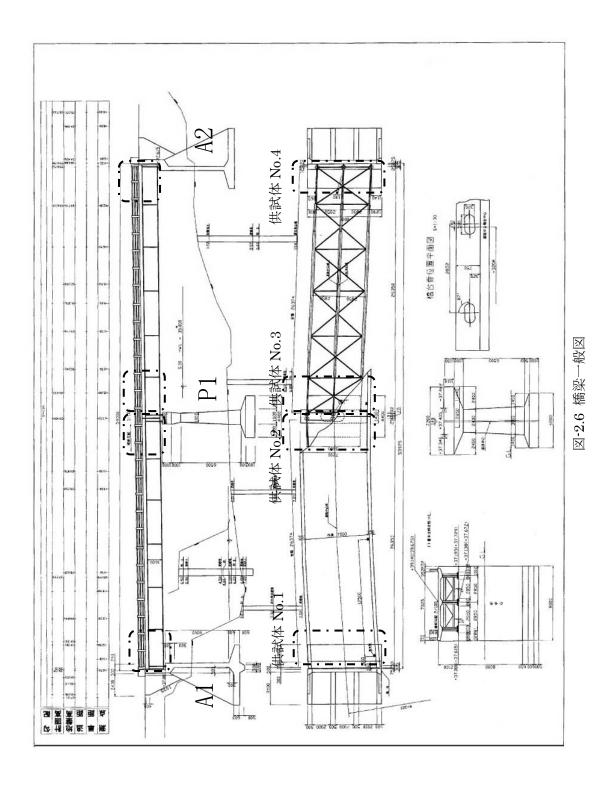
表-2.4 塗り替え塗装系 (a) の仕様 (鋼道路橋塗装便覧 昭和 54 年 2 月) ^{1.7)}

塗装系	旧塗装系	下塗	<u></u>	中塗り	上塗り	
坐衣术	旧坐表示	第一層	第一層第二層		上坐り	
a	A-1 A-2 A-3	鉛系さび止め ペイント1種 (140g/m²)	鉛系さび止め ペイント 1 種 (140g/m²)	長油性フタル酸 樹脂中塗り塗料 (120g/m²)	長油性フタル酸 樹脂上塗り塗料 (110g/m²)

既存の塗装は、2001年の塗装塗り替えが最終の塗装であり、下塗りに鉛系さび止め塗料、中塗り・上塗りに長油性フタル酸樹脂塗料を使用した表-2.4の塗替え用a塗装系(新設塗装におけるA-1塗装と下塗りの塗料を除き同一)の仕様となっていた。塗膜は、著しい劣化や鋼材の腐食はないものの、支承付近や下フランジに点さびが生じていた。

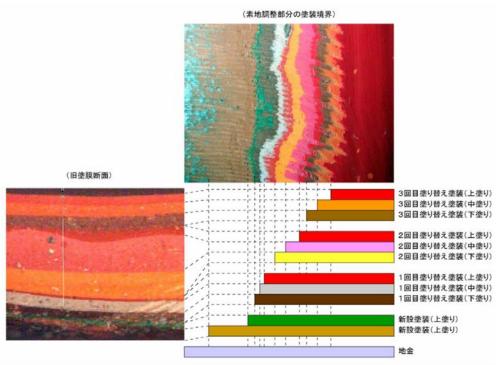
図-2.7 旧塗膜(A塗装系)の概要

使用した撤去橋梁の残存する塗膜厚を超音波板厚計により測定した。測定部位は、No.2、No.3、No.4 の主桁の腹板の一般部とした。表・2.5 に測定結果を示す。塗膜厚は、466~492 μ mであった。A塗装系の塗膜厚は、新設時 $140\,\mu$ m (プライマー $15\,\mu$ m +下塗り $70\,\mu$ m +中塗り・上塗り $55\,\mu$ m) ,塗り替え時 $125\,\mu$ m程度(下塗り $70\,\mu$ m程度,中塗り・上塗り $55\,\mu$ m) 1.70,1.80であることから,ほぼ 4 回分の塗装に相当する塗膜厚(新設時 $140\,\mu$ m +塗り替え時 $125\,\mu$ m程度×3 回= $515\,\mu$ m程度)であった。

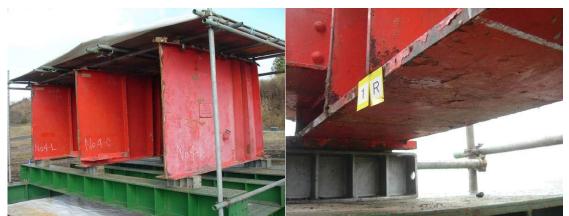
図-2.8 外桁外面の塗膜白亜化

図-2.9 下フランジ下面の塗膜劣化

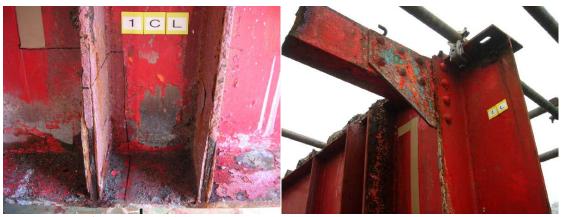
図-2.10 垂直補剛材下側の腐食(No.1)

主桁端部に取り付けられた垂直補剛材に、塗膜劣化と腐食が見られた。特に端支点部(A1橋台)上となる供試体 No.1 の垂直補剛材下側に、層状はく離さびの著しい腐食が認められた(図-2.10)。

供試体 No.1 を中心に端対傾構の取付けガセットに、塗膜劣化が認められた。著しい腐食は認められないものの、塗膜の「はがれ」や「ふくれ」、「われ」が認められた(図 -2.11)。

図-2.11 取付けガセットの塗膜劣化(No.1)

素地調整および塗装の施工性の確認試験は、桁端部のうち主に端対傾構の上下の取付けガセットと主桁下フランジを着目部とした(図-2.32、図-2.34)。また、供試体 No.1 については、主桁垂直補剛材の下端部の腐食が進んでおり(図-2.10)、ブラストの除せい程度の確認箇所として着目部に加えた。なお、試験位置の名称は、図-2.33 に示す記号を用いている。

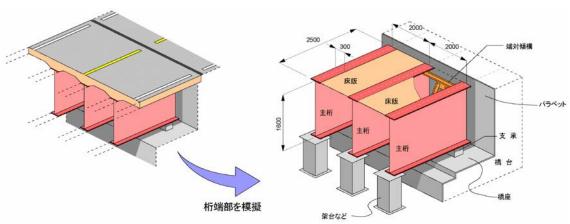
図-2.15 桁端部の模擬方法

施工性評価のための供試体において、実橋における桁端部の狭隘な空間を再現するため、図-2.15に示すとおり、撤去部材の鋼桁を元の実橋と同様な条件で3本の主桁を2000mm間隔で配置し、桁周囲にある床版、橋台のパラペット及び橋座は、仮設用の足場パイプやコンパネ等を用いて実橋と同じ間隔で配置して狭隘な施工条件を再現することとした。供試体の各部の寸法を図-2.16及び下記に示す。供試体の製作図を図-2.17に、4体の供試体の完成状況を図-2.18に、供試体各部の模擬状況を図-2.19に示す。

- ・取り付けガセット周りを除き欠けていた対傾構の部分は角材で接続して邪魔材とした。
- ・パラペットと端対傾構の間は、標準的な寸法 300mm を確保してパラペットの邪魔材を 配置した。
- ・主桁下フランジと橋座面の間は、170mm と 270mm の 2 段階で設定して邪魔材を配置した。
- ・支承は、高さ150mmの桁受け金具を下フランジ下側に設置することで再現した。

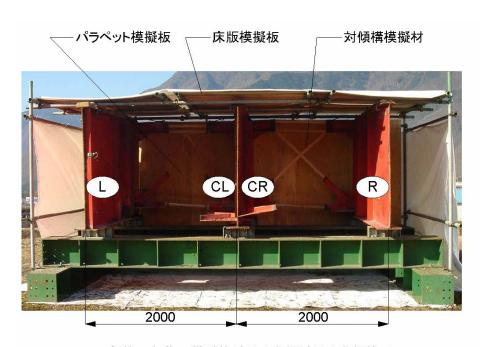
図-2.33 試験位置の名称の定義

部位の名称: 供試体番号+主桁番号+主桁位置

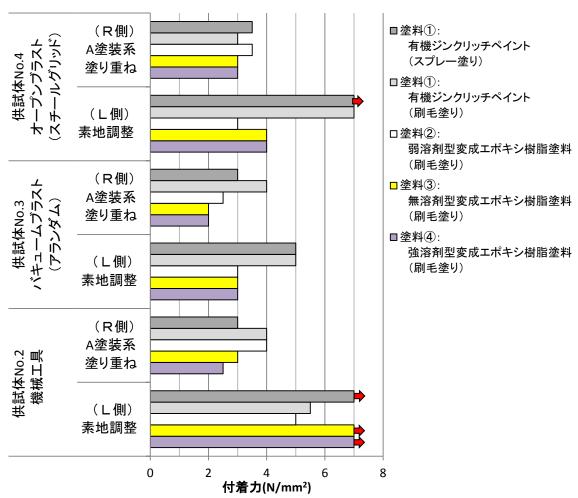
- 2)機械工具による素地調整 (L側, No.2) いずれの塗装も, $5\sim7N/mm^2$ 以上の高い付着力を示していた。いずれも,新旧塗膜の境界部におけるはく離はなかった。
- 3) 旧塗膜との塗り重ね部 (R 側) いずれの塗装も、 $2\sim4N/mm^2$ 程度であった。いずれも、新旧塗膜の境界部におけるはく離はなかった。

※矢印は、付着力が 7N/mm²以上であることを示す。 図・3.9 プルオフ試験結果 (付着力)

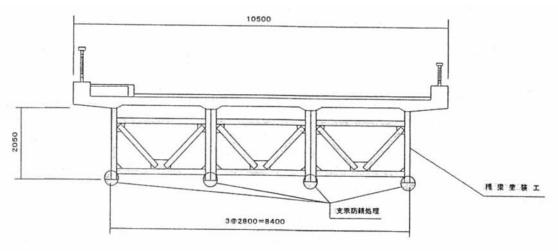
図-4.1 対象橋梁の横断図

橋 種	連続・単純合成鋼 I 桁橋(4 主桁)					
橋 長	524m (A1 及び A2 上の桁端 2 箇所で部分塗装を実施)					
竣工	1973年(昭和48年)竣工(適用道示:昭和47年,一等橋)					
塗装履歴	2001年度最終の塗り替え					
設置環境	平野部,内陸(日本海の海岸線から60km),凍結防止剤散布

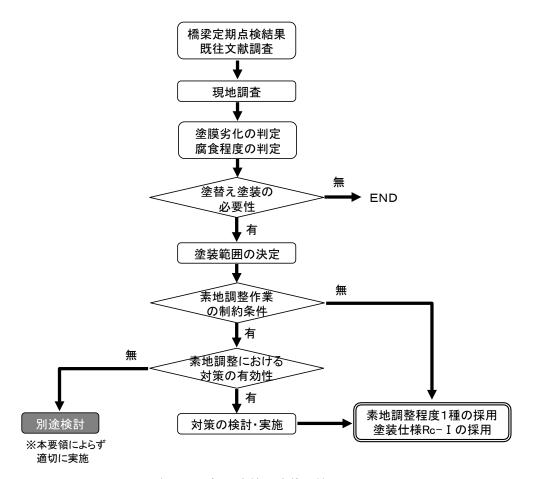
図-解 1.1 部分塗替え塗装の検討フロー

部分塗替え塗装を計画する際は、事前に塗膜等の劣化状況を確認し、その有効性を検討する必要がある。そのため、過去の橋梁定期点検結果から防食機能の劣化や腐食についての損傷状況の整理を行うだけでなく、過去の補修塗装の履歴など当該橋の腐食環境等の防食に関する各種の資料を参考にし、また現地調査により現況や腐食環境を直接確認するなど、できるだけ情報を入手して計画に反映する必要がある。計画にあたっての検討フローを図-解1.1に示す。なお、このフローは基本的に全面塗替えの場合にも共通するものである。

また、フローには示されていないが、単に技術的に部分塗装が可能かどうかとは別に、部分塗替え塗装とするか全面塗替え塗装とするかは、対象とする鋼構造物の架橋環境や橋梁台帳等に記載の塗替え履歴、橋梁定期点検結果から得られる損傷の程度、さらには当該部位及び他の部位の今後の塗替え予定など当該橋の今後の維持管理計画について分かっている範囲で考慮し、全体として経済的で合理的な計画となるよう検討するのがよい。塗装・防食便覧においても長期的な維持管理費を算出するなどにより経済的な塗替え方式を採用するべきことが示されている。

橋梁定期点検結果や現地調査等から損傷原因が明らかとなった場合には、部分塗替え塗装の実施に先立ってその原因を排除することが肝要である。特に、漏水や滞水は塗膜等の劣化に大きく影響を与えるため、これらが局部的な腐食の原因と考えられるときはこれらの腐食環境を改善した上で部分塗替え塗装を行う必要がある。また、部分塗替え塗装の実施の有無にかかわらず塗装への悪影響が懸念される漏水や滞水を確認した場合には、速やかにこれを是正するなどの対処を行うことが望ましい。例えば、床版や伸縮装置部、排水管等からの漏水や、箱げた内部、橋台橋脚上の土砂の堆積による滞水、雨水等の橋台上面やパラペット部からの跳ね返り等による影響が多く見られる。これらについては、点検その他の機会に清掃を実施したり必要に応じて構造を改善するなど速やかに原因を取り除くことが防食機能の維持には有効である。一方、腐食が既に進行している場合には、耐荷力等の橋の機能に問題が生じていないかどうかの検討を行い、必要に応じて補修や補強等の適切な処置を講ずる必要がある。

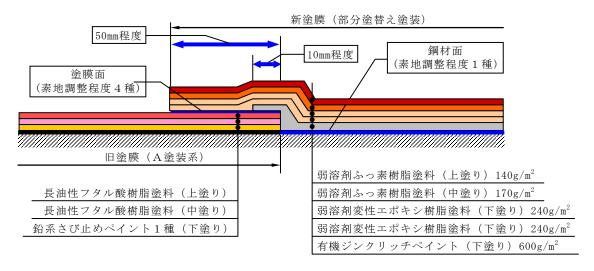
図-解 3.6 新旧塗膜の塗り重ね部の処理(旧塗膜がA塗装系の場合)

部分塗替え塗装では、本要領(案)2.1(2)に示すとおり新塗膜と旧塗膜との境界部に塗り重ね部を設け、鋼材面が露出して弱点部が生じないことに配慮している。図-解3.6は旧塗膜の塗装仕様がA塗装系である場合の処理を示したものである。これがB塗装系の場合は、新旧塗膜の付着性に配慮して塩化ゴム系塗膜に弱溶剤変性エポキシ樹脂塗料を一層塗付し、その上にジンクリッチペイントをブラスト部分から塗り重ねるなどの工夫を検討するのがよい。その場合、付着性に問題のないことを小面積で事前に確認しておくことが望ましい。新塗膜と旧塗膜の塗り重ね部の範囲は、過度に広げる必要はなく50mm程度設ければよい。また、ジンクリッチペイントと旧塗膜との重ね幅は10mm程度を設けることでよい。

本要領(案)では、塗り重ね部の旧塗膜が概ね良好な状態である場合を想定しており、この場合、塗膜表面に付着した汚れ等が除去できれば十分であることから処理は素地調整程度4種でよい。

A 塗装系の旧塗膜の橋において、部分的に重防食塗装を適用した場合の新旧塗膜の塗り重ね部の塗装仕様は、表・3.12 に示す塗り替え用の重防食塗装を適用しても問題のないことが確認された。塗り重ね部の幅は、有機ジンクリッチペイントは旧塗膜からはく離することが想定されるため、新旧塗膜に隙間を空けない程度の幅として 10mm 程度、弱溶剤形エポキシ樹脂塗料下塗りでは 50mm 程度の幅とするのが良い。なお、塗り重ね部の旧塗膜は、白亜化の劣化していることがあるため、素地調整程度 4 種の処理により、粉化物や汚れを取る必要がある。

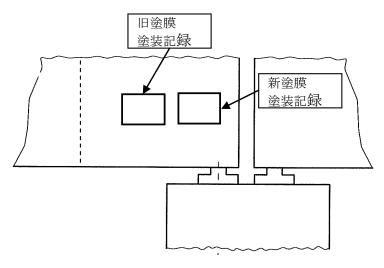
図-解 4.2 塗装範囲・塗装記録表の表示(桁端部を塗替えた場合)

生じにくい白色又は黒色を用いるのがよい。このとき、旧塗膜の塗装記録表が塗替え塗装により消去されてしまった場合には、新塗膜の塗装記録表の直近に復元するものとする。
