### 第3章 上部構造における塩害対策の検討

#### 3.1 今回（第3回塩害調査）の塩害実態データを用いた塩害対策の検討

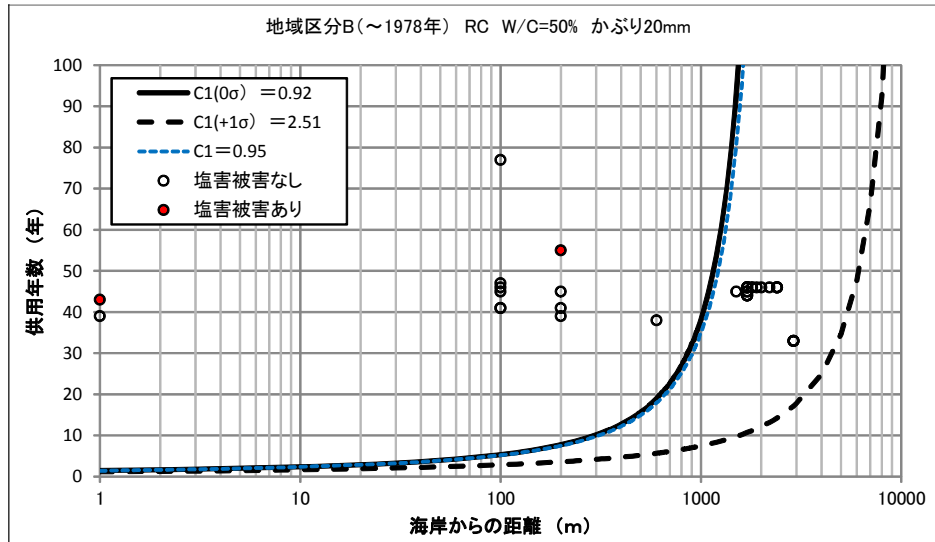
図-3.12 塩害実態データ（今回調査）と理論曲線との関係（～1978年）

理論曲線（フィックの拡散方程式）と今回の塩害実態データ（橋梁定期点検（近接目視）結果）とを比較した結果、図-3.12に示すように、塩害被害ありの実態データが理論曲線C1（平均値： $0\sigma$ ）より上側の地点（供用年数が長い橋）にあるものの、今回の塩害実態データは、理論曲線C1（平均値： $0\sigma$ ）による塩害被害の有無の関係とは矛盾しない結果となっている。なお、海岸線付近や海岸線から200mの地点では、供用後40～55年前後の橋において、塩害被害なしと塩害被害ありの実態データが混在している。

図-3.13は、図-3.12に国総研資料No. 55の塩害実態データ（第2回塩害調査）を併記したものである。図-3.13に示すように、国総研資料No. 55の塩害実態データは、今回の実態データと概ね近い分布傾向にあり、理論曲線C1（平均値： $0\sigma$ ）による塩害被害の有無の関係とは矛盾しない結果となっている。

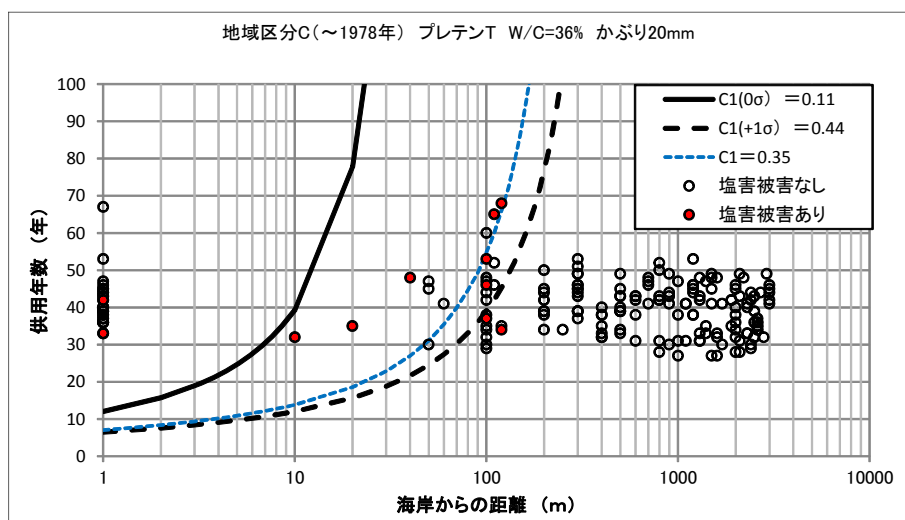
図-3.17 塩害実態データ（今回調査）と理論曲線との関係（～1978年）

理論曲線（フィックの拡散方程式）と今回の塩害実態データ（橋梁定期点検（近接目視）結果）とを比較した結果、図-3.17に示すように、海岸線付近を除いて、塩害被害ありの実態データが、鋼材腐食発生限界塩化物イオン濃度を示す理論曲線C1（平均値： $0\sigma$ ）と1km換算飛来塩分量にバラツキを考慮した理論曲線C1（ $+1\sigma$ ）との間に概ね位置しているものの、今回の塩害実態データは、理論曲線C1（ $+1\sigma$ ）によって塩害被害の有無の関係が概ね区分できる結果となっている。なお、海岸線付近や海岸線から100m付近の地点では、供用後30～70年前後の橋において、塩害被害なしと塩害被害ありの実態データが混在している。

図-3.18は、図-3.17に国総研資料No. 55の塩害実態データ（第2回塩害調査）を併記したものである。図-3.18に示すように、国総研資料No. 55の塩害実態データは、今回の塩害実態データと海岸線付近を除いて概ね近い分布傾向にあり、理論曲線C1（ $+1\sigma$ ）による塩害被害の有無の関係とは矛盾しない結果となっている。

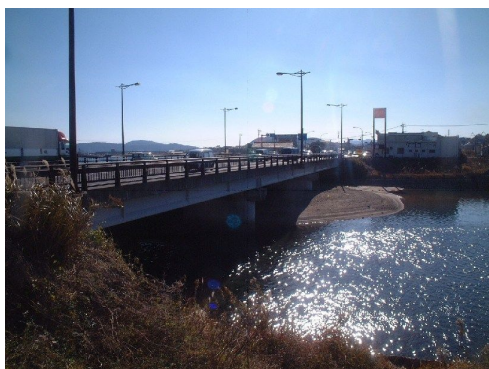
全 景

（損傷の概要）P C 桁に、錆汁、うき、コンクリート剥離・鉄筋露出が発生している。（写真-3.1）

ただし、外面被覆塗装箇所にも損傷が発生していることから、当時の補修方法の不良によって再劣化した可能性も考えられる。

横桁下端に、錆汁、コンクリート剥離・鉄筋露出が発生  
（外面被覆塗装箇所）

写真-3.1 塩害による損傷が発生した理論曲線より供用年数が短いP C 上部工の損傷写真

図-3.24に示すように、今回の塩害実態データは、一部に理論曲線C1（ $+1\sigma$ ）より下側の地点（供用期間の短い橋）で塩害被害（写真-3.1）が見られるものの、原因として補修方法の不良によって再劣化した可能性も考えられることから、理論曲線C1（ $0\sigma$ ）による塩害被害の有無の関係とは矛盾しない結果となっている。なお、海岸線付近では、供用後20～30年前後の橋に、塩害被害なしと塩害被害ありの実態データが混在している。

表-3.6、3.7に、3.1.3および3.1.4で得られた地域区分BおよびCにおける対策区分別の必要かぶり厚を示す。ただし、図-3.6、3.11、3.16、3.21、3.26、3.31に示すように、地域区分BおよびCの対策区分S、対策区分I（RCT桁のみ）の範囲内における必要かぶり厚は7.0cmを超えており、また、写真-3.1に示す地域区分C（対策区分S）におけるPCポストテンション方式T桁橋では実際に塩害による損傷が発生しているため、少なくともこれらの範囲内においては塗装鉄筋またはコンクリート塗装等の他対策との併用が必要と考えられる。

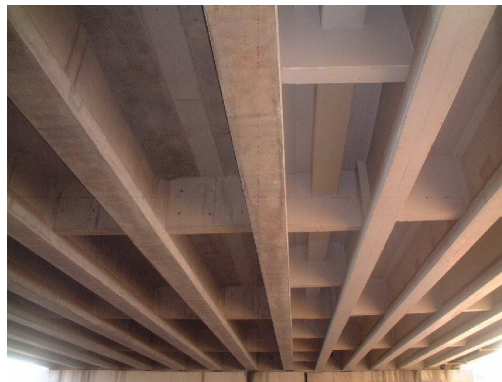
桁下状況（写真右側は、桁下を外面被覆塗装済み）

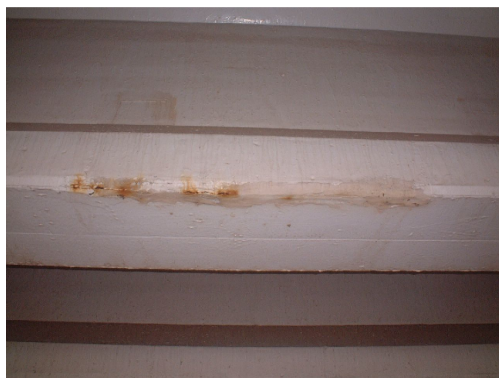
主桁下端に、錆汁、コンクリートのうきが発生  
（外面被覆塗装箇所）

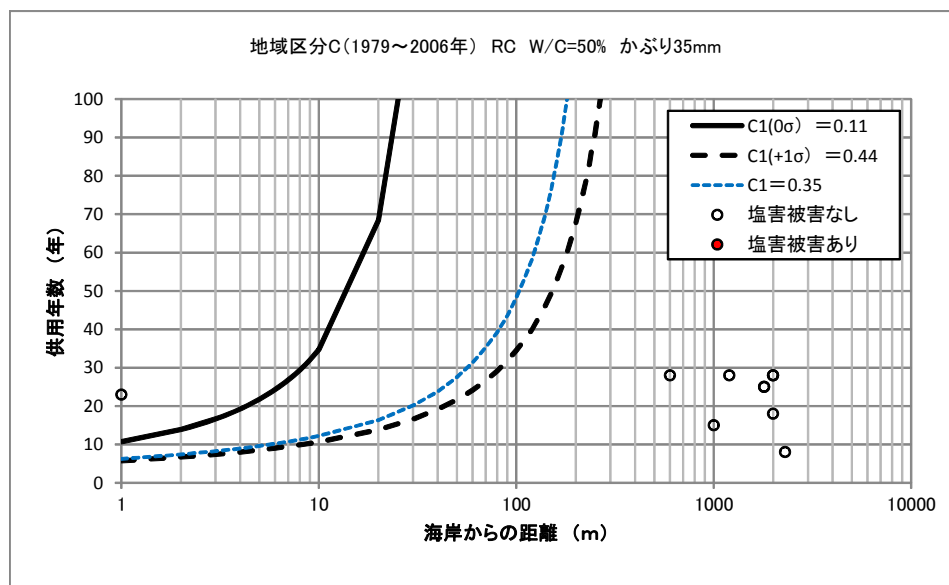
図-3.29 塩害実態データ（今回調査）と理論曲線との関係（1979年～2006年）

図-3.29に示すように、今回の塩害実態データには塩害被害ありの実態データが無い。しかし、塩害被害なしの実態データは、理論曲線C1（+1 $\sigma$ ）による塩害被害の有無の関係とは矛盾しない結果となっている。

図-3.30、図-3.29に国総研資料No. 55（第2回塩害調査）の塩害実態データを併記したものである。図-3.30に示すように、国総研資料No. 55の塩害実態データには塩害被害ありの実態データが無いが、塩害被害なしの実態データ（国総研資料No. 55）は、今回の塩害実態データと概ね近い分布傾向にあり、理論曲線C1（+1 $\sigma$ ）による塩害被害の有無の関係とは矛盾しない結果となっている。
