### III 動物・植物の移植・移設

イバラトミヨ雄物型の生息環境整備と移設

#### グンバイトンボの生息環境整備及び移設

#### ゲンジボタルの生息環境整備

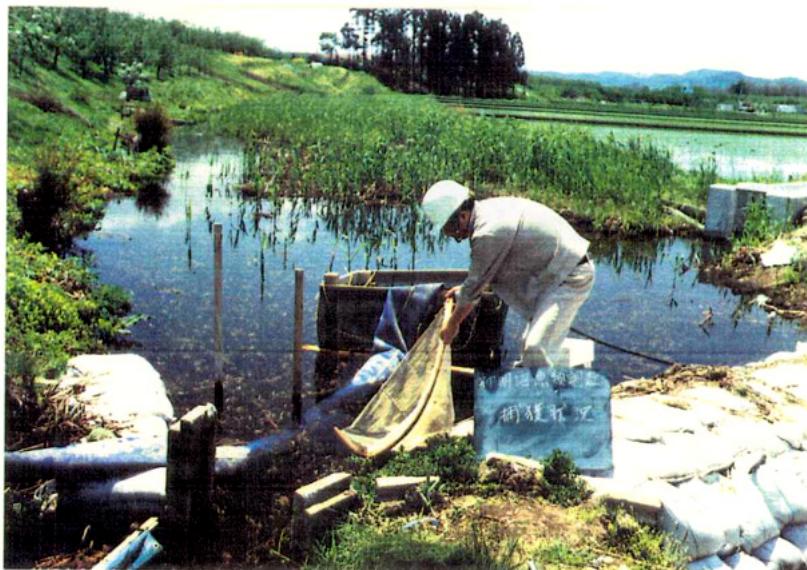
写真一動物 9-1 改変前の生息池と捕獲状況（上）及び水質調査（採水）状況（下）

捕獲状況

(平成 5 年 5 月)

平成5年4月12日～23日に平鹿町教育委員会の指導をうけてイバラトミヨの捕獲を行った。その結果352匹のイバラトミヨを捕獲することが出来た。

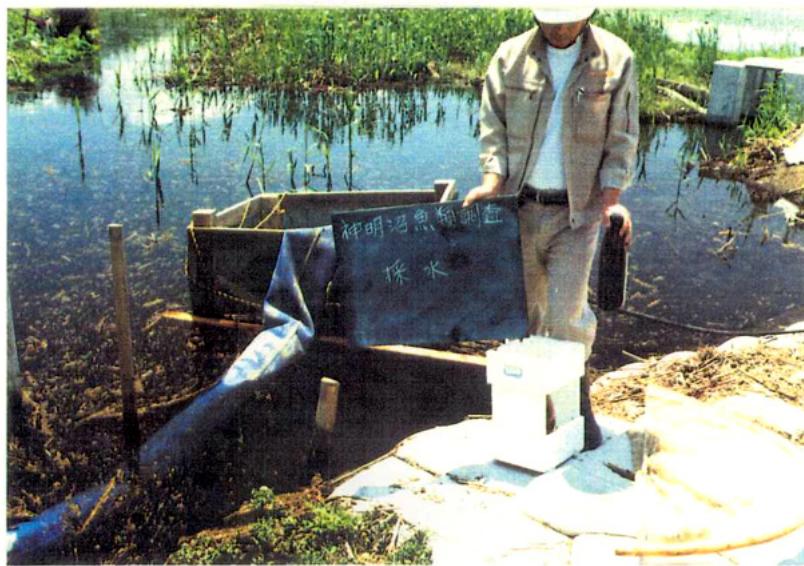
水質検査

採水

(平成 5 年 5 月)

平鹿町が平成 4 年 9 月 21 日に調査を実施。その結果神明沼及び排水路においてイバラトミヨの成魚から幼魚まで 10 匹程度を捕獲し生息を確認した。  
また、平成 5 年 5 月 27 日に神明沼の魚類相と水質（生活環境項目）の調査を行った。その結果、イバラトミヨ以外にギンブナとドジョウが確認され、水質は水素イオン濃度（6.1）以外は AA 類型の基準を満たしていた。

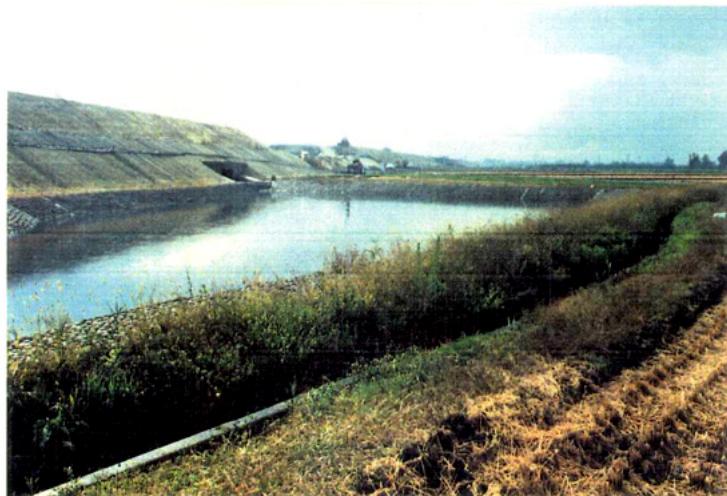
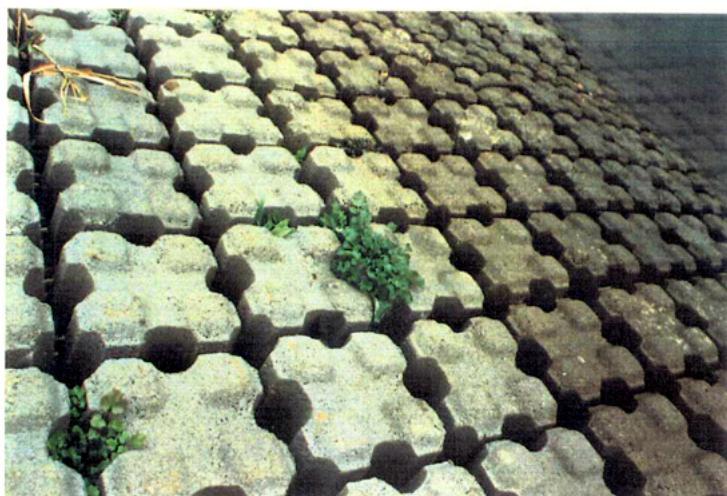
ブロックマット工  
施 工 後  
全 景  
(平成 5 年 10 月)

ブロックマット工  
施 工 状 況

写真一動物 9-2 ブロックマット施工後の状況

水草は現在ヨシが繁茂しており、甲殻類ではミズムシが豊富に生息している。この環境を創出するために護岸工にはブロック間の隙間に植物が侵入しやすいブロックマット工を使用した。

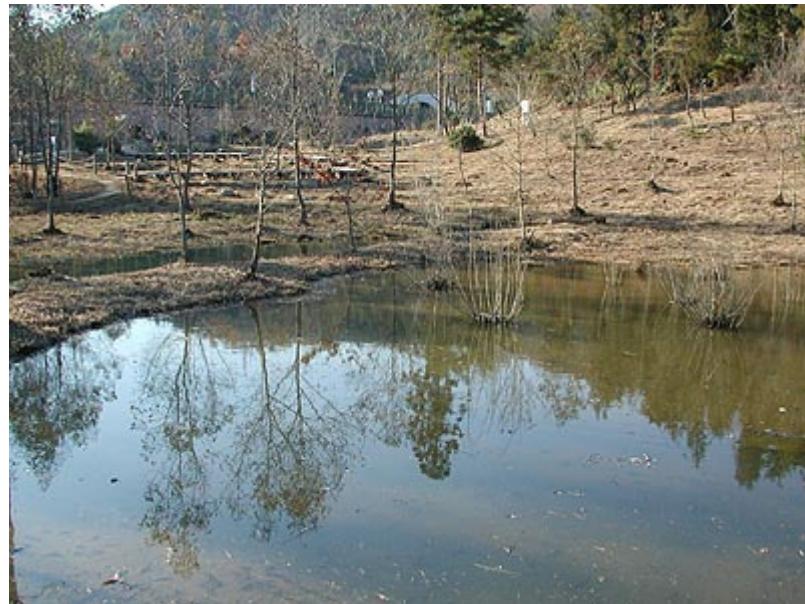
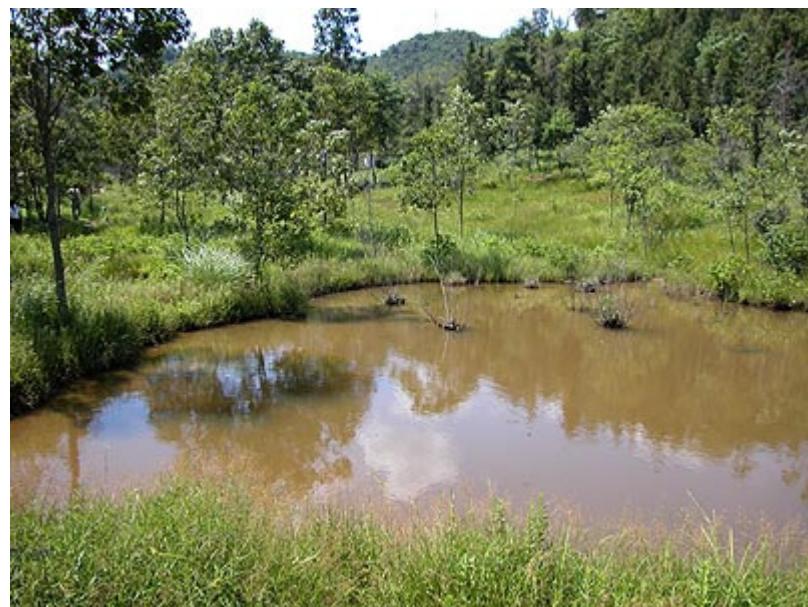
写真一動物 11-2 岡山自動車道：トンボ池の状況（平成 13 年 11 月）

写真一動物 11-3 岡山自動車道：トンボ池の状況（平成 14 年 8 月）

常磐自動車道	岡山自動車道
工事期間中、工事に伴う影響を受けない地区に仮移設した。 移設にあたっては、幼虫を現生息地の植生とともに移設した。 工事終了後当初の生息池に幼虫を再度移設した。 工事期間中は仮移設池の水量が適切になるよう監視するとともに、立ち入りを禁止した。	湿原の最下流部にトンボ池を設置した。

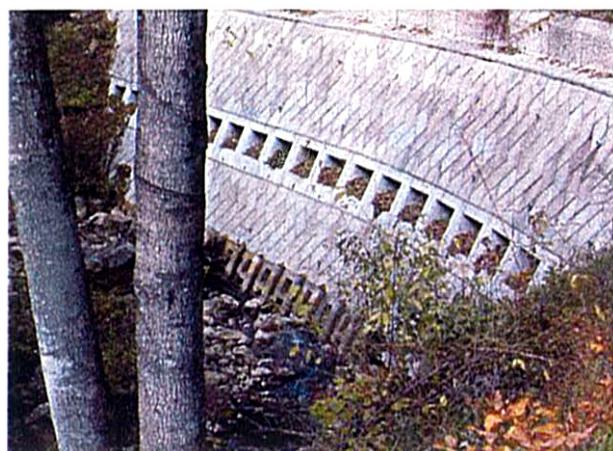
写真－動物 13－1 東海環状（土岐～美濃加茂）：設置されたホタルブロック

日時	保全措置	備考
平成 7 年 4 月 ～平成 11 年 10 月	事前調査	生息を確認
平成 13 年 5～12 月	移 設	27 個体を捕獲し工事区域外へ移設
	生息環境整備	ホタルブロックを設置
平成 14 年 6 月	事後調査	2 箇所で 2 個体の生息を確認、カワニナの確認少ない
	保全措置の効果	生息は確認されたが、餌となるカワニナが少なく、十分な効果が得られていない可能性が考えられる

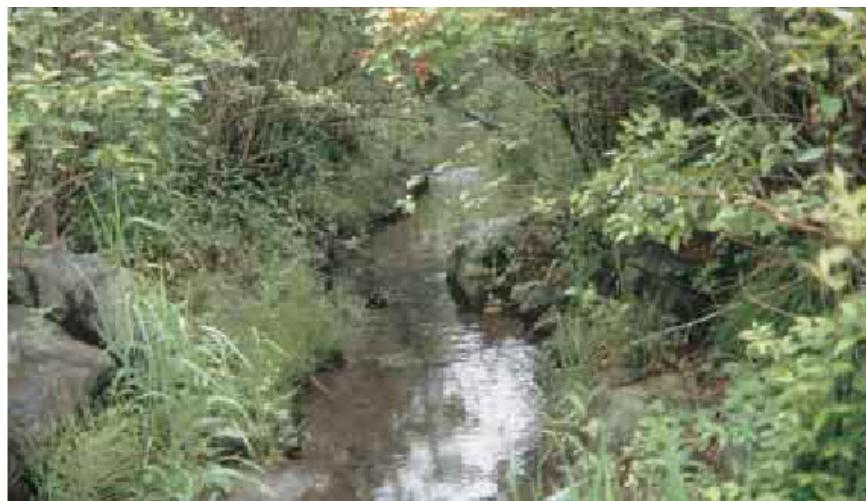
写真－動物 13－2 横浜横須賀道路：整備されたホタル水路の状況

保全措置	備考
事前調査	沢の水質調査を実施：ホタル生息に適した水質であることを確認。
生息環境整備	H2 年度：ホタル水路を整備及びカワニナを放流。
放 流	H2 年度：ホタル類約 1000 個体放流 H3 年度：ホタル類約 1000 個体放流 H6 年度：ホタル類約 2500 個体放流 H10 年度：ホタル類約 1000 個体放流
事後調査	H3. 6 : ホタルの生息を確認。
保全措置の効果	生息が確認され、保全措置の効果は得られたものと考えられる。

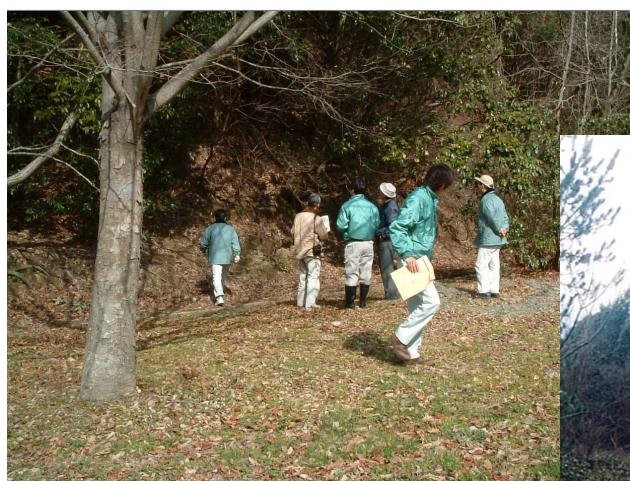
移植地の全景

移植候補地の現地調査

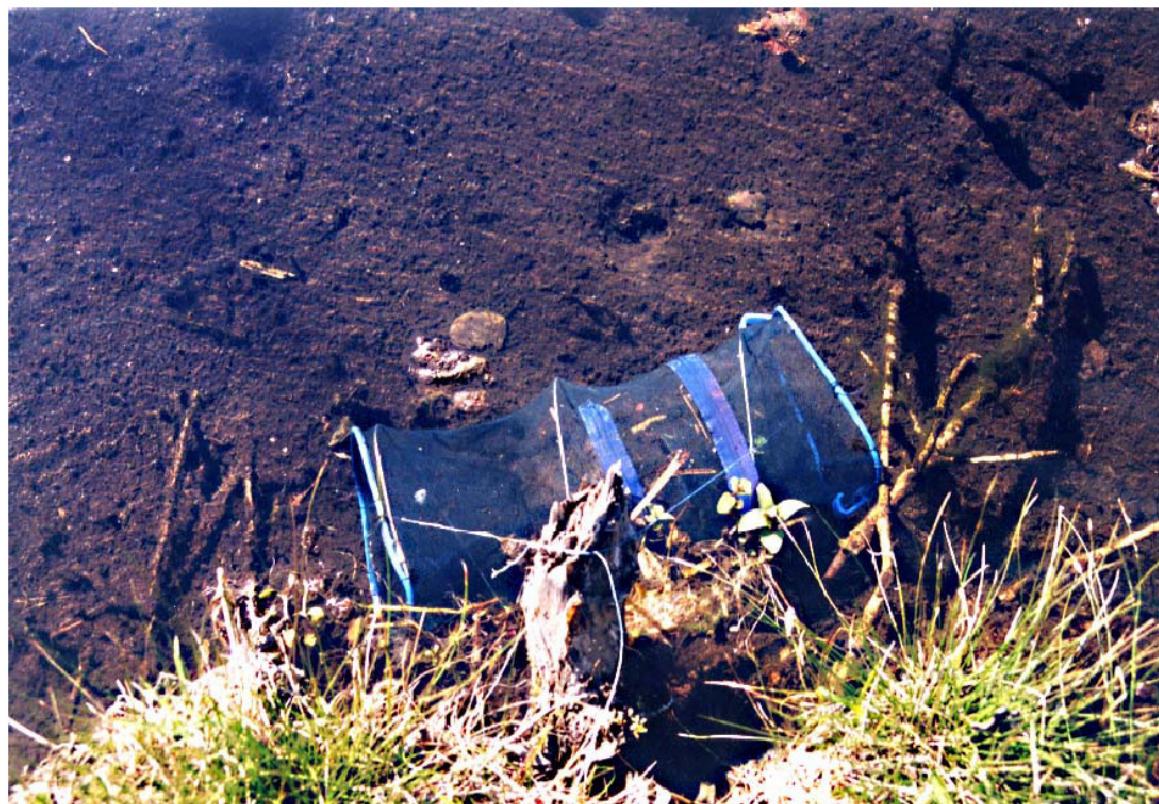
写真一動物 16-1 かご罠設置状況

調査方法：対象の池にかご罠を 2 箇所ずつ設置することによって採集した。かご罠には誘引用の餌としてサケの切り身を使用し、1 晩放置した後回収した。
