### 3.4 「日本における最近の大規模土砂災害」

# Recent large-scale sediment-related disasters in Japan

Public Works Research Institute  
Nobutomo OSANAI

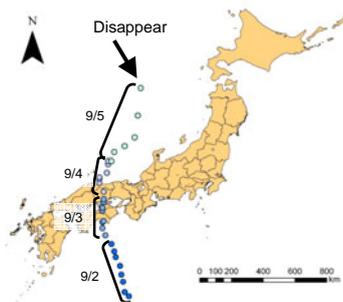
Route of the typhoon No. 12's center at every three hours  
<Typhoon No.12>

As the typhoon moved slowly, it rained for a long period of time.

Kinki region, which was the right side of the typhoon route, was hit by record torrential rainfall.

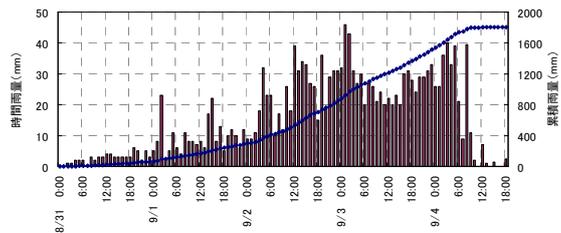
The total rainfall at Kamikitayama rain gauge station exceeded 1800mm (which corresponds to 2/3 of annual average rainfall)

Rainfall data (Kamikitayama)

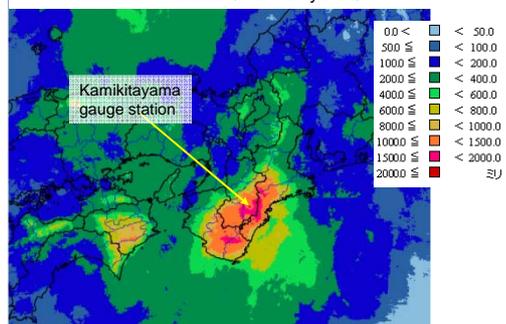
Total rainfall distribution estimated by analysis  
(Japan meteorological Agency(JMA) HP)

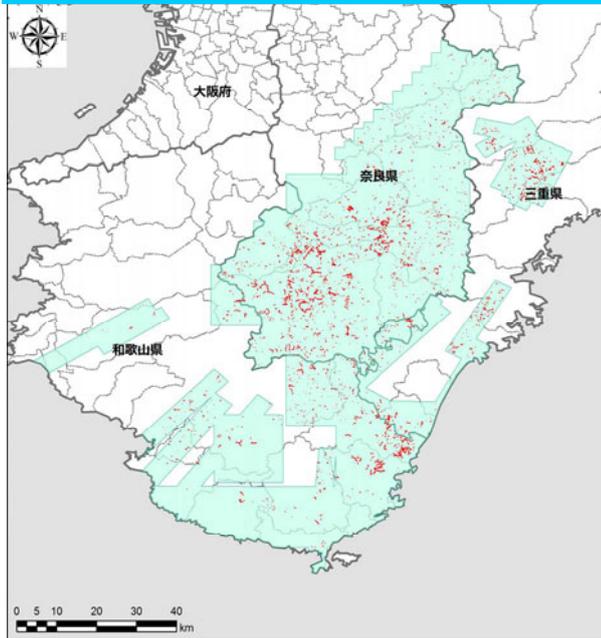
### Collapse in the 3 prefecture

Number (N)	3,077
Area (A)	App. 10 millionm <sup>2</sup>
Sediment volume (V) (Emergent survey)	App. 100 million m <sup>3</sup> (3,5million m <sup>3</sup> )
Arial Photo Area (A <sub>T</sub> )	App. 4800 million m <sup>2</sup>
Collapse Ration (A/A <sub>T</sub> × 100)	App. 0.2%

### Sediment Volume (Emergency Survey)

Nagatono	6.8 millionm <sup>3</sup>
Kuridaira	13.9 millionm <sup>3</sup>
Kitamata	1.2 millionm <sup>3</sup>
Akadani	9 million m <sup>3</sup>
Iya	4.1 million m <sup>3</sup>
total	35 million m <sup>3</sup>

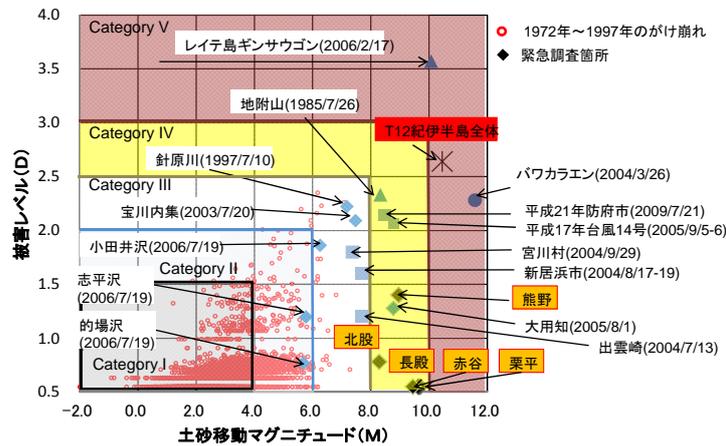
### 土砂災害規模カテゴリー

X軸;  $M = \log_{10}(V \times H)$

M:土砂移動マグニチュード、V:移動土塊の量(m<sup>3</sup>)、H:土塊の移動比高差(m)

Y軸;  $D = 0.69 \times \log_{10}(x_1) + 0.16 \times \log_{10}(x_2 + x_3 + x_4/3) + 1.07$

D:被害レベル、 $x_1$ :死者・行方不明者数、 $x_2$ :負傷者数、 $x_3$ :全壊戸数、 $x_4$ :半壊・一部損壊戸数  
(上記( )内が0の場合、 $x_1=0.3$ 、 $x_2+x_3+x_4/3=0.1$ を代入する。被害が無い場合にはD=0.55となる。)

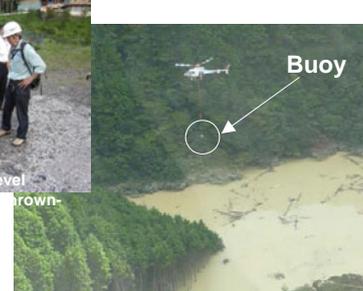
- Water level observation buoy (thrown-type) developed jointly by PWRI and a commercial company was operated immediately after the emergence of natural dam for emergency watching.
- It was developed so that it can watch the water level of natural dam in the place where there is no electric power or communication facility around, like mountainous area, and people cannot enter easily.
- Currently, they are under operation in the four natural dam sites. The observation data is provided in the Kinki Regional Development Bureau HP by real-time.

Throwing PWRI water level observation buoy

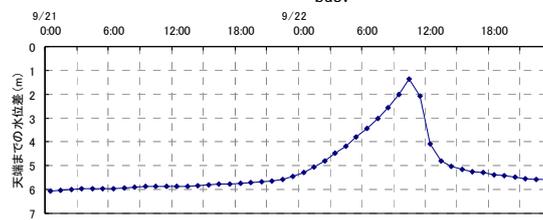
Water level observation result of natural dam (Akadani)

Ratio of delayed mails received within 5min. and maximum delay in minutes recorded in 4 natural dams from Sept. 16<sup>th</sup> to 22<sup>nd</sup>, 2011

Sky view factor	Ratio of delayed mails received within 5 min.	Maximum delay in minutes
Akadani	63%	88%	26
Nagatono	64%	87%	27
Kuridaira	71%	95%	15
Iya	67%	96%	13

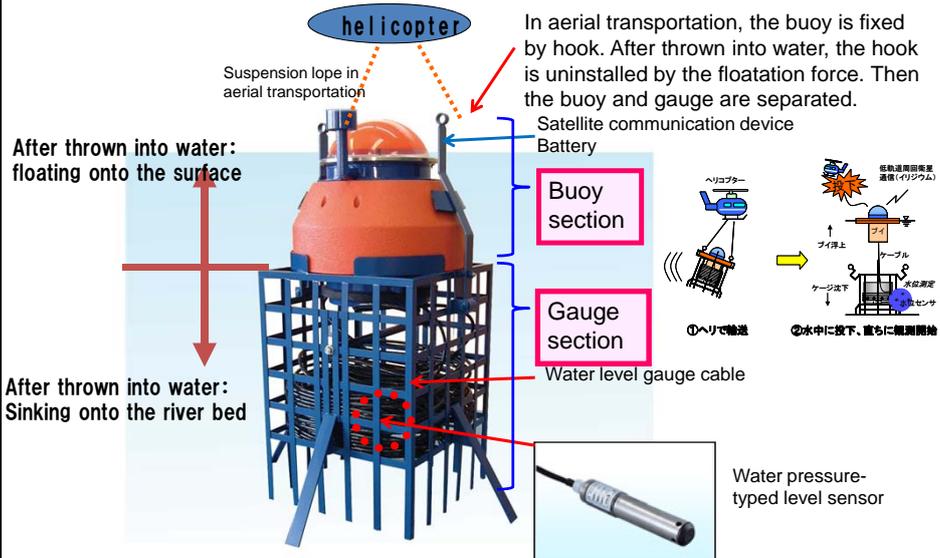
### PWRI thrown-typed water level observation buoy

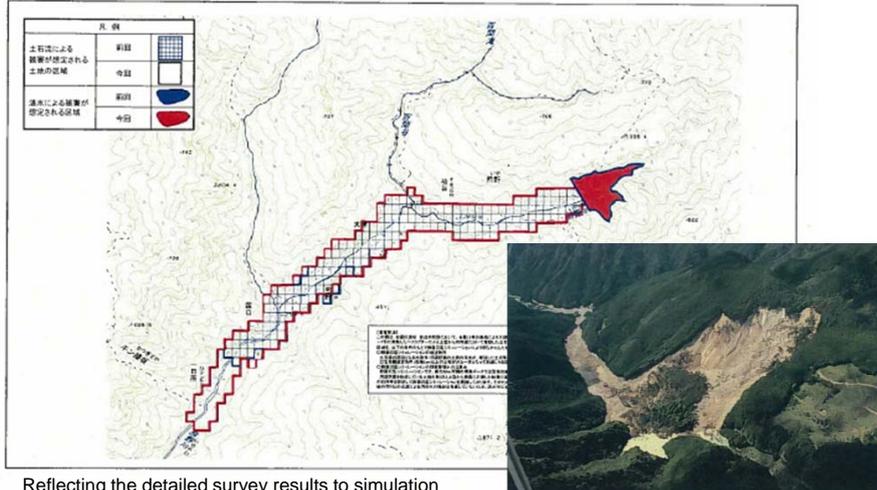
Reflecting the detailed survey results to simulation

<1st emergency survey> measuring promptly the shape of the natural dam by laser distance gauge

<2nd emergency survey> Analyzing the detailed shape of natural dam by using aerial photos etc.

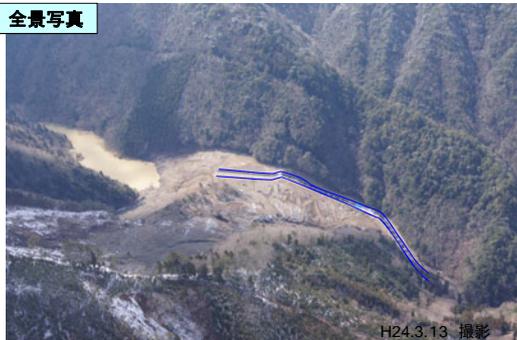
### 全景写真

○長殿地区では、河道閉塞箇所では越流が起きると、堆積土砂の侵食が進み、土石流発生の危険性が高まります。

そこで、出水期に向け更なる安全度の向上を図るため、流水を安全に流すための仮排水路を平成24年度出水期までに完成させる予定です。

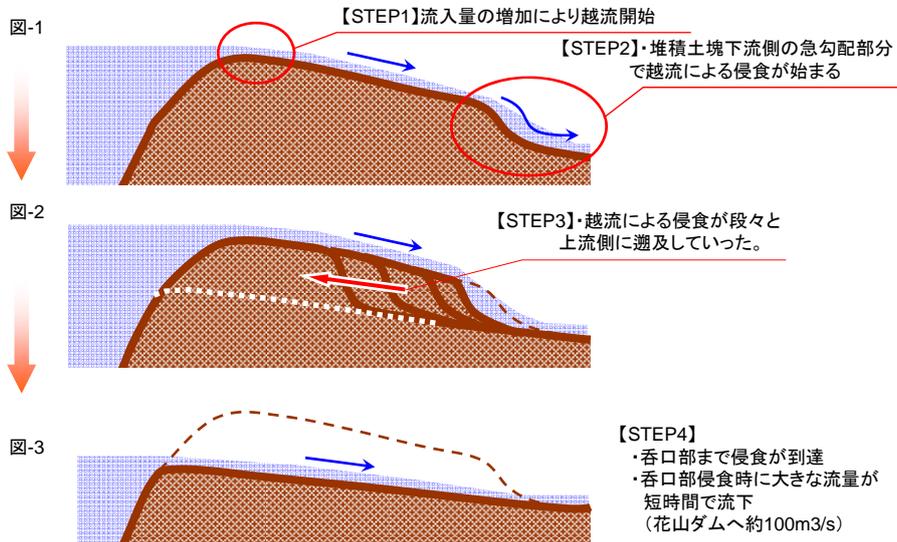
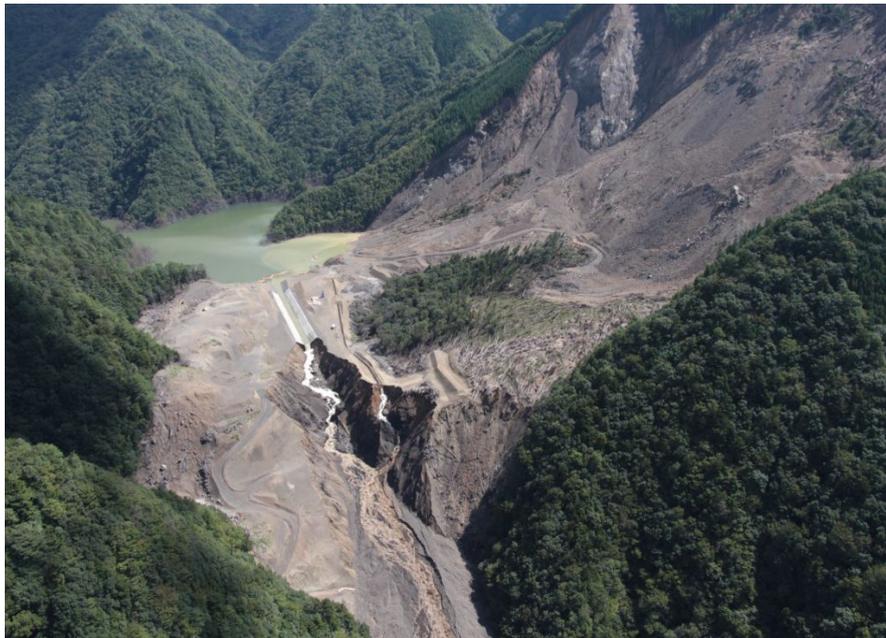
## 侵食現象のメカニズム

根拠: 現況を見ていた方へのヒアリングと変化状況を撮影した写真及び現地調査等から次のように現象を整理できる

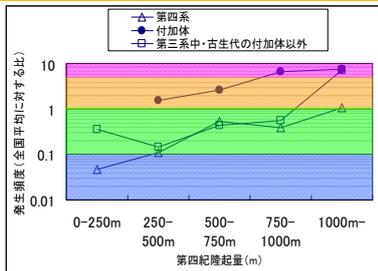
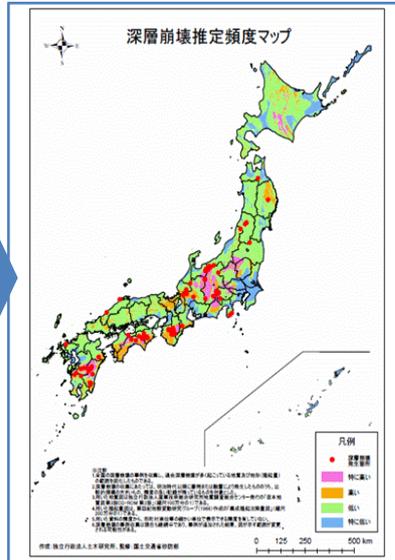
- 第四紀隆起量が大きいほど崩壊密度は大きい
- 第四系の地域では、それ以外の地域に比べて崩壊密度が小さい
- 付加体<sup>※</sup>では、付加体以外に比べて大きい

### 第四紀隆起量、地質と深層崩壊発生密度の関係

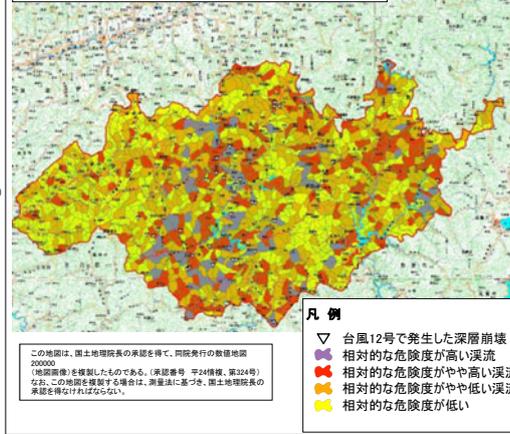
紀伊山地における深層崩壊溪流レベル評価と台風12号における深層崩壊発生箇所(地質:四万十帯)

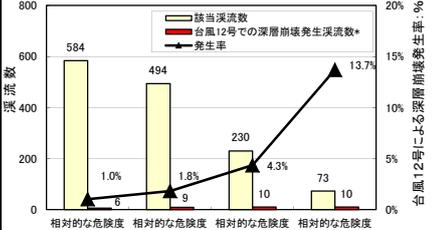
危険度別溪流数と台風12号による深層崩壊発生状況(紀伊山地:四万十帯)

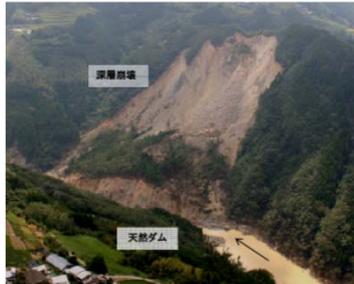
大規模な土砂移動現象が発する地盤振動は遠方まで伝播するため、高感度な振動計で地盤振動を観測することが可能

2005/9/6宮崎県西郷村で発生した大規模土砂移動と地盤振動観測データ( (独)防災科学技術研究所(Hi-net)の諸塚観測所)

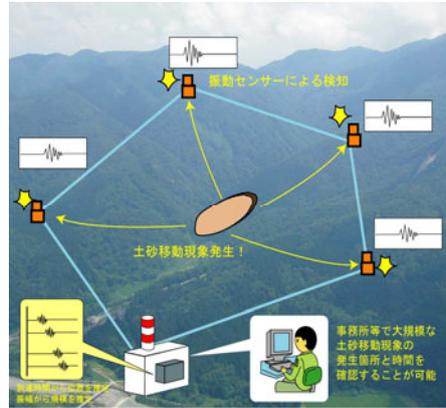
地震計ネットワークを用いて、大規模土砂移動現象の振動を観測し、震源特定解析によって、土砂移動現象の発生箇所と時間を予測するシステム  
→大規模な土砂移動現象を広域に監視できる

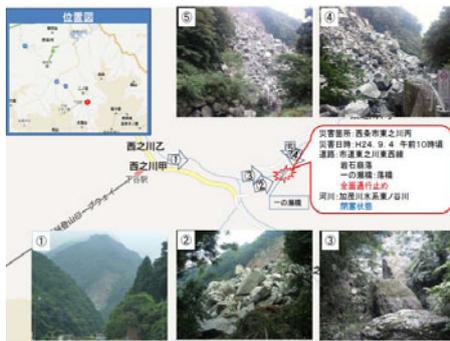
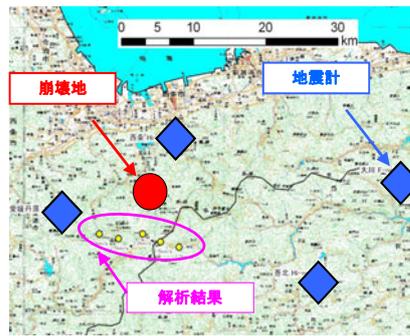
2012年9月4日愛媛県西条市東之川で発生した崩壊

1-4HzのBand pass filterを施すことで、波形が抽出することができる(特に緑色の波形)

4箇所の地震計で土砂移動現象と考えられる振動を観測。そのうち1箇所は、フィルタ処理により、振動波形を抽出することができた。  
地盤のせん断波速度を2km/secと仮定して解析した結果、誤差4.6kmで崩壊発生箇所を推定することができた。

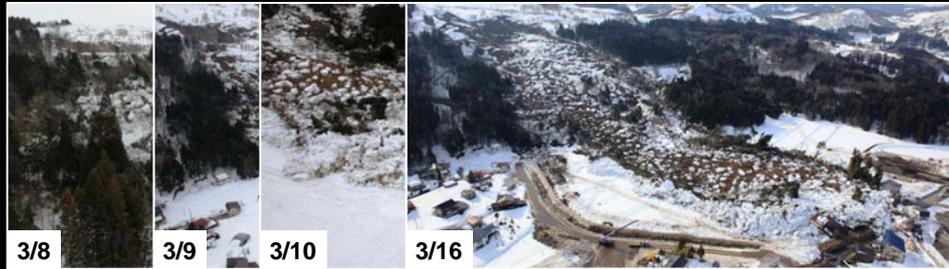
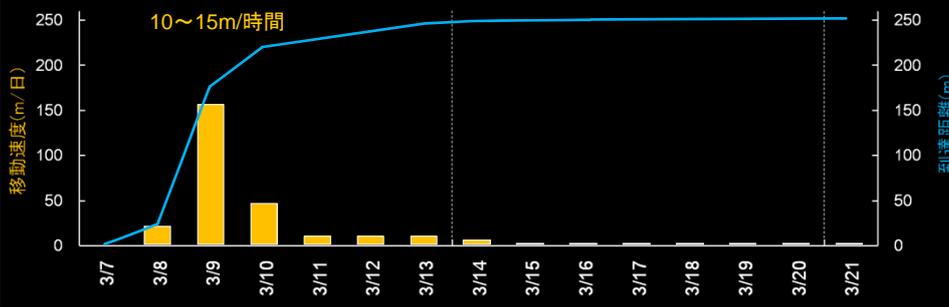
# 新潟県上越市国川地区地すべり 末端部の移動状況

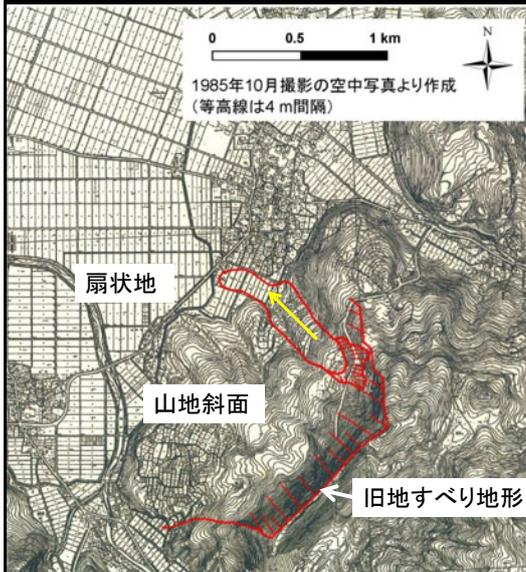
## 地すべり周辺の地形 (1985年撮影の空中写真による地形図)

- ・今回の地すべりは、**大規模な地すべり地形内にある斜面の一部**が移動した(再滑動地すべり)。
- ・地すべりは山地斜面と扇状地が接する部分で発生し、扇状地の傾斜にそって移動した。

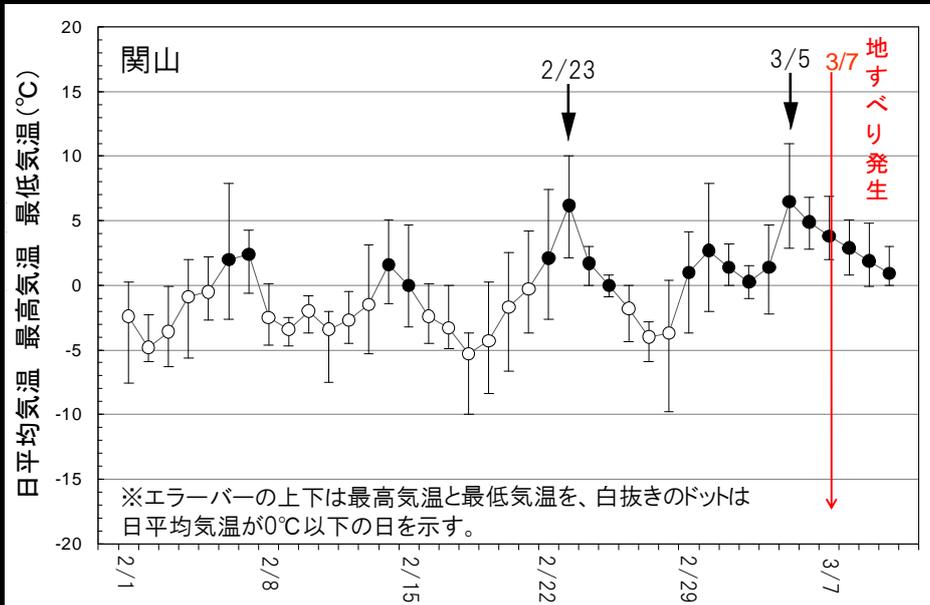
### 地すべり発生前の気温の変化(関山、気象庁)

・2/23と3/5に最高気温が10°C以上を示し、融雪が急激に進んだと推定

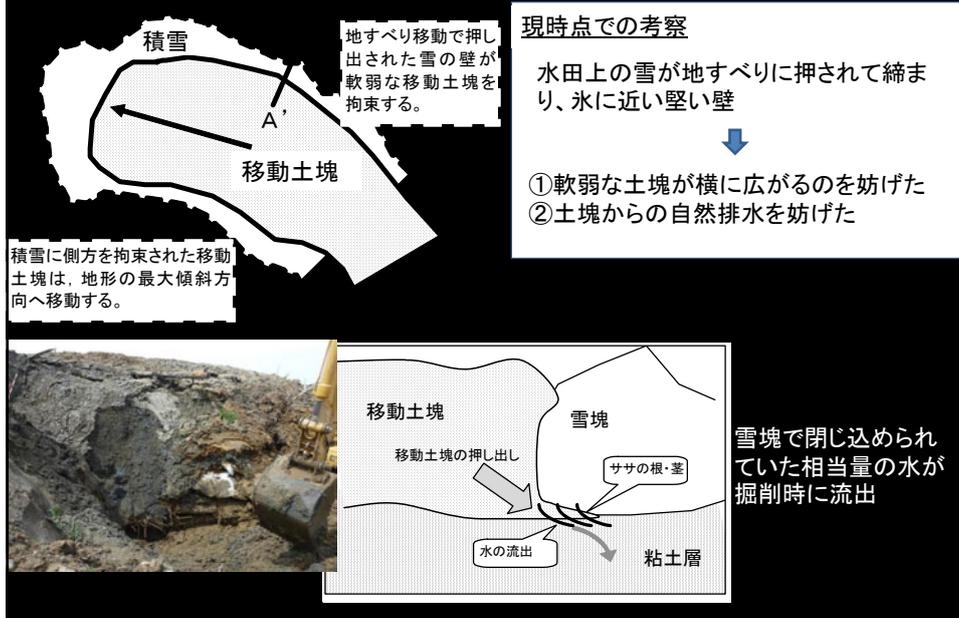
### 国川地すべりの移動メカニズム(考察)

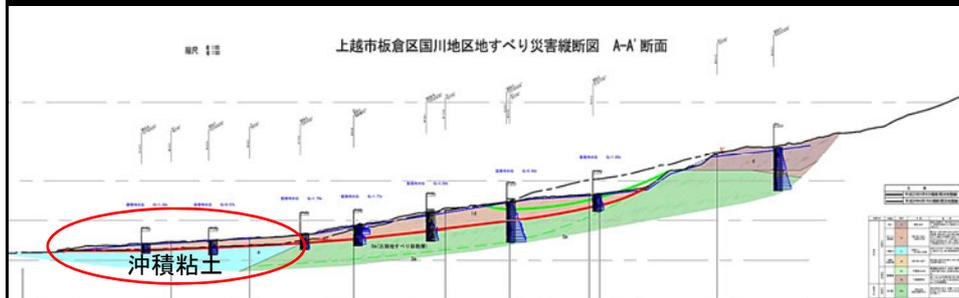
## 国川地すべりの移動メカニズム(考察)

- ・地すべり斜面下部の移動層は、沖積粘土をすべり面(旧地表面である水田面下約1m)として移動したことが推定される。
- ・沖積粘土の土かぶり圧は小さく、せん断強さが非常に小さいことが推定される。
- ・地すべり斜面下部の勾配はほぼ平坦であるが、すべり面(水田面下約1m)のせん断強さが非常に小さく、滑動力を急減させるような抵抗部とならなかった。

流動しやすい状況が長時間続き、地すべり土塊が長時間動き続けた

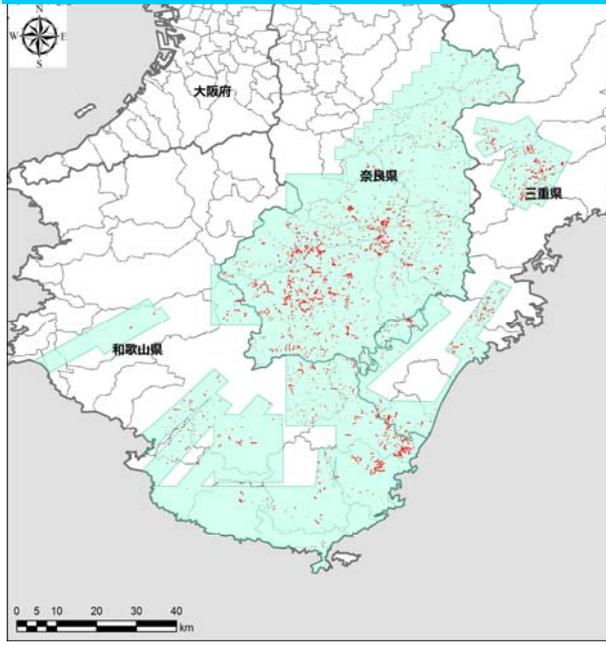
### Collapse in the 3 prefecture

Number (N)	3,077
Area (A)	App. 10 millionm <sup>2</sup>
Sediment volume (V) (Emergent survey)	App. 100 million m <sup>3</sup> (3,5million m <sup>3</sup> )
Arial Photo Area (A <sub>T</sub> )	App. 4800 million m <sup>2</sup>
Collapse Ration (A/A <sub>T</sub> × 100)	App. 0.2%

### Sediment Volume (Emergency Survey)

Nagatono	6.8 millionm <sup>3</sup>
Kuridaira	13.9 millionm <sup>3</sup>
Kitamata	1.2 millionm <sup>3</sup>
Akadani	9 million m <sup>3</sup>
Iya	4.1 million m <sup>3</sup>
total	35 million m <sup>3</sup>

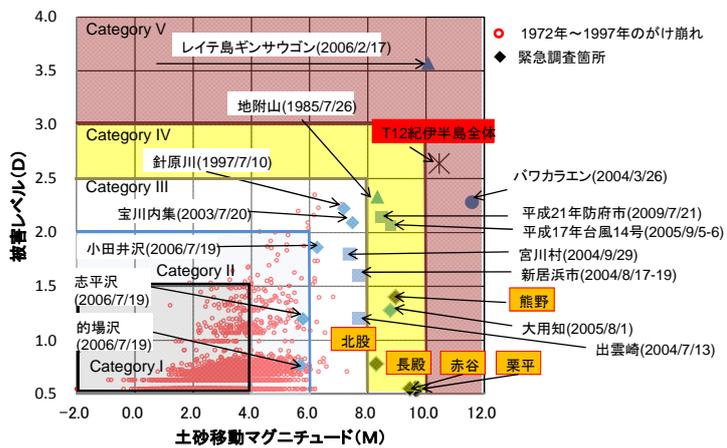
### 土砂災害規模カテゴリー

X軸;  $M = \log_{10}(V \times H)$   
M:土砂移動マグニチュード、V:移動土塊の量(m<sup>3</sup>)、H:土塊の移動比高差(m)  
Y軸;  $D = 0.69 \times \log_{10}(x_1) + 0.16 \times \log_{10}(x_2 + x_3 + x_4/3) + 1.07$   
D:被害レベル、x<sub>1</sub>:死者・行方不明者数、x<sub>2</sub>:負傷者数、x<sub>3</sub>:全壊戸数、x<sub>4</sub>:半壊・一部損壊戸数  
(上記( )内が0の場合、x<sub>1</sub>=0.3、x<sub>2</sub>+x<sub>3</sub>+x<sub>4</sub>/3=0.1を代入する。被害が無い場合にはD=0.55となる。)

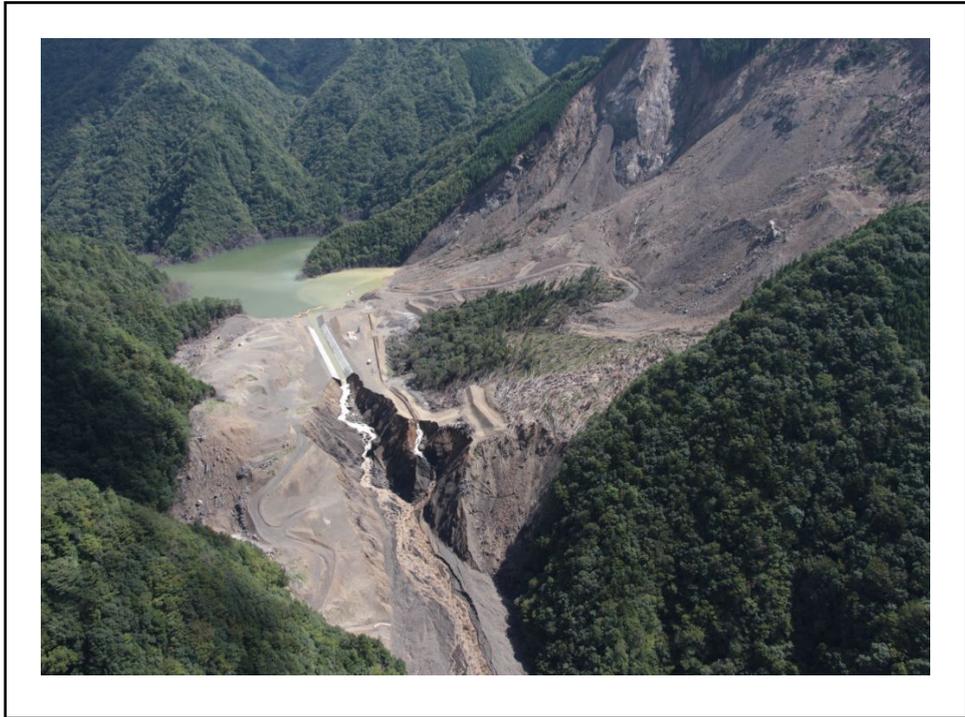
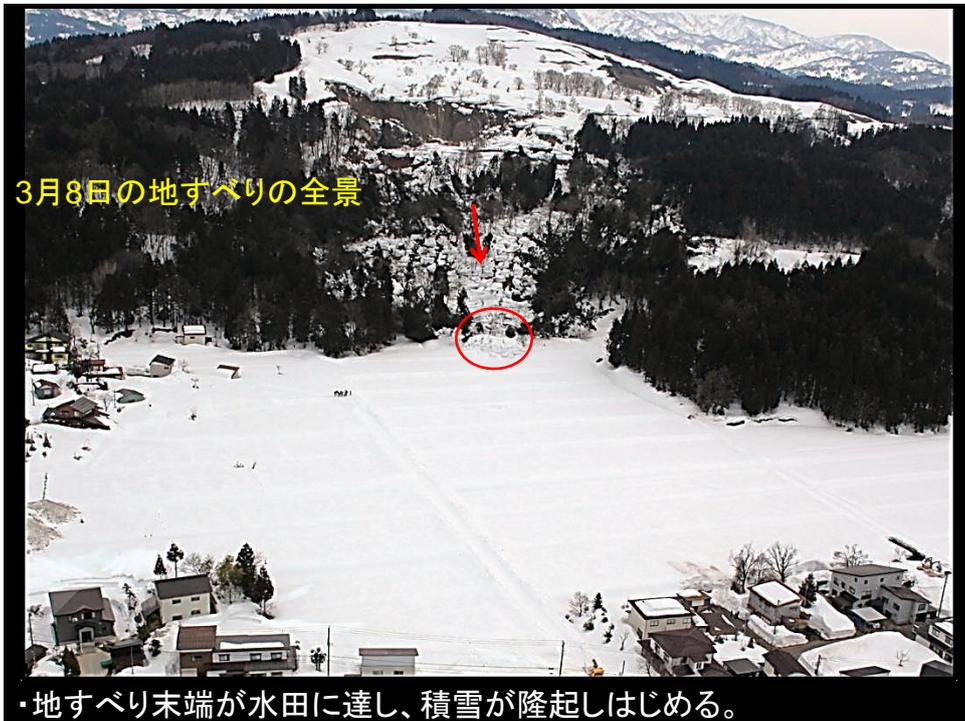
2005/9/6宮崎県西郷村で発生した大規模土砂移動と地盤振動観測データ(独)防災科学技術研究所(Hi-net)の諸塚観測所

地震計ネットワークを用いて、大規模土砂移動現象の振動を観測し、震源特定解析によって、土砂移動現象の発生箇所と時間を予測するシステム  
→大規模な土砂移動現象を広域に監視できる
