Ⅱ-3 前田工織(株)の試験結果

Ⅱ-3 前田工織（株）の試験結果

II-3.1 確認されたサンドパットの性能と照査例

Ⅱ-3. 1. 2 浜崖後退抑止工・サンドパックスの性能と照査例

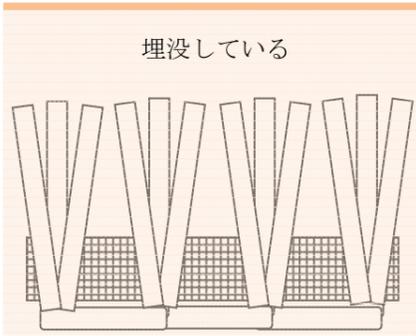
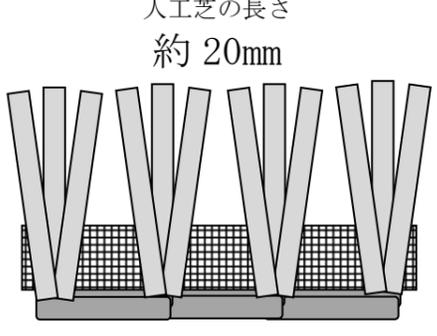
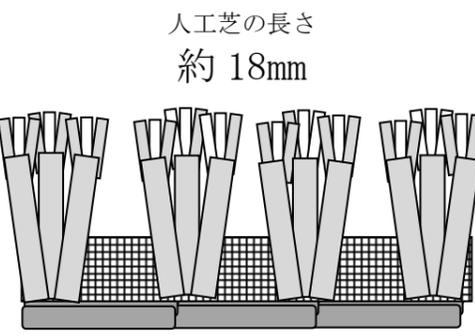
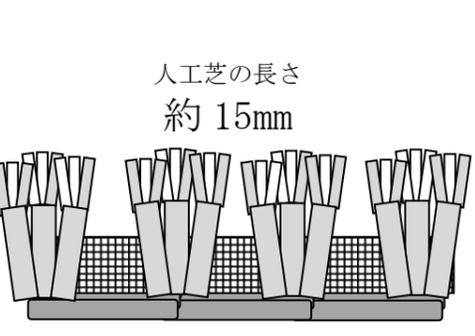
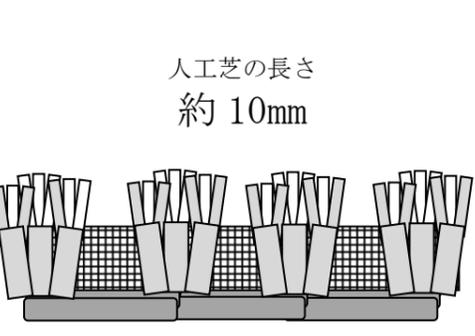
劣化状況 イメージ

コンクリート 摩耗量	—	0mm	2.2mm	4.4mm	8.7mm
引張強度 (平均値)	周 213kN/m, 軸 195kN/m	周 208kN/m, 軸 190kN/m	周 185kN/m, 軸 171kN/m	周 176kN/m, 軸 165kN/m	周 176kN/m, 軸 162kN/m
強度保持率 (平均値)	100%	100%	周 87%, 軸 87%	周 82%, 軸 84%	周 82%, 軸 82%
状況	砂に埋没している	基布が露出	人工芝の先が摩耗で裂けて細くなった状態。 人工芝の長さが約 18mm (初期 20mm) に減少。	人工芝の先が摩耗で裂けて細くなった状態は変わらないが人工芝の長さが約 15mm (初期 20mm) に減少。	人工芝の先が摩耗で裂けて細くなった状態は変わらないが、人工芝の長さが約 10mm (初期 20mm) に減少。場所によっては織布が露出している。
人工芝の長さ	約 20mm	約 20mm	約 18mm	約 15mm	約 10mm
写真	—

判定	D (異常無し)	C (重点点検)	C (重点点検)	C (重点点検)	B (重点監視)

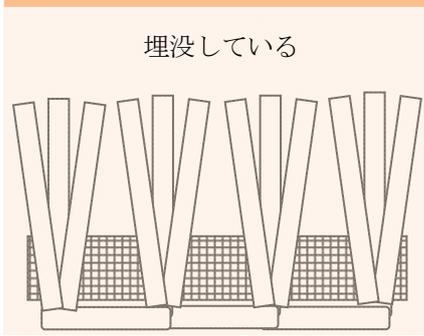
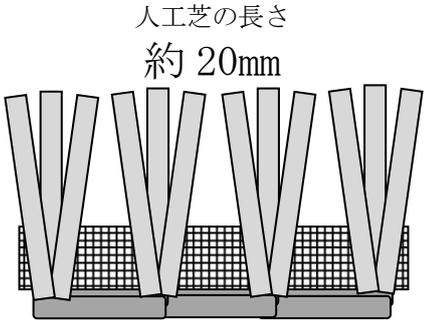
コンクリート 摩耗量	—	0mm
引張強度 (平均値)	周方向 213kN/m 軸方向 195kN/m	周方向 213kN/m 軸方向 195kN/m
強度保持率 (平均値)	周・軸方向 100%	周・軸方向 100%
状況	砂に埋没している	基布が露出
人工芝の長さ	約 20mm	約 20mm
写真	—

判定	D (異常無し)	C (重点点検)

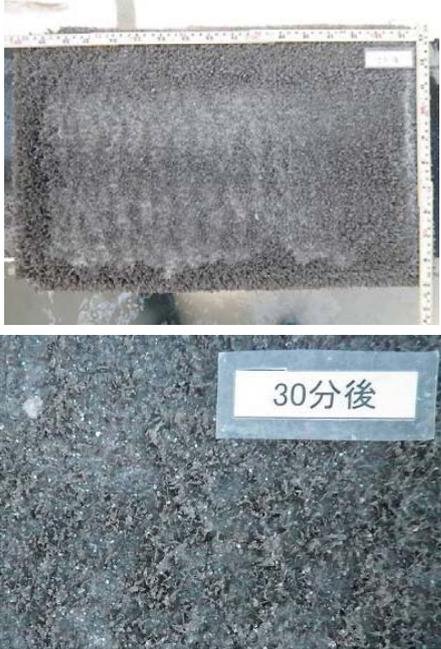
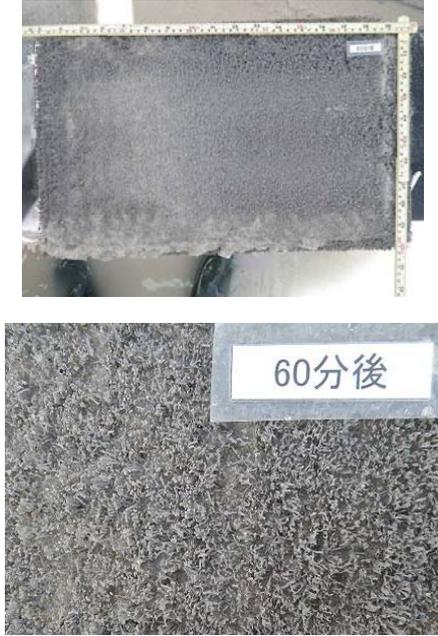
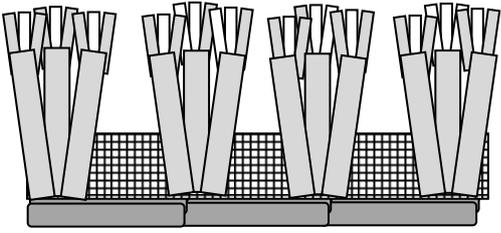
図Ⅱ-3.1.2.8 (1) 改良型 (SPS750) 点検支援カルテ (その1)

コンクリート 摩耗量	2.2mm	4.4mm
引張強度(kN/m) 平均値	周 185kN/m, 軸 171kN/m	周 176kN/m, 軸 165kN/m
強度保持率 平均値	周 87%, 軸 87%	周 82%, 軸 84%
引張強度(kN/m) 最小値	周 168kN/m, 軸 160kN/m	周 170kN/m, 軸 164kN/m
強度保持率 最小値	周 79%, 軸 81%	周 79%, 軸 84%
状況	人工芝の先が摩耗で裂けて細くなった状態。人工芝の長さが約18mm(初期20mm)に減少。	人工芝の先が摩耗で裂けて細くなった状態は変わらないが人工芝の長さが約15mm(初期20mm)に減少。
人工芝の長さ	約18mm	約15mm
写真

劣化状況 イメージ	<p>人工芝の長さ 約18mm</p>

<p>人工芝の長さ 約15mm</p>

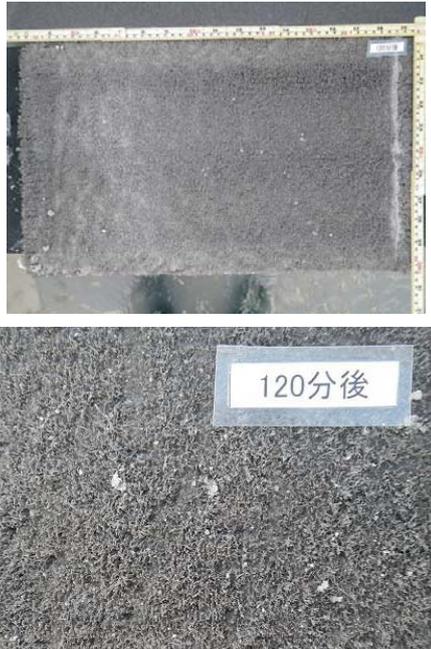
図II-3.1.2.8(2) 改良型(SPS750)点検支援カルテ(その2)

コンクリート 摩耗量	8.7mm
引張強度(kN/m) 平均値	周 176kN/m, 軸 162kN/m
強度保持率 平均値	周 82%, 軸 82%
引張強度(kN/m) 最小値	周 167kN/m, 軸 159kN/m
強度保持率 最小値	周 78%, 軸 81%
状況	人工芝の先が摩耗で裂けて細くなった状態は変わらないが、人工芝の長さが約10mm(初期20mm)に減少。場所によっては織布が露出している。
人工芝の長さ	約10mm
写真

劣化状況 イメージ	<p>人工芝の長さ 約10mm</p>

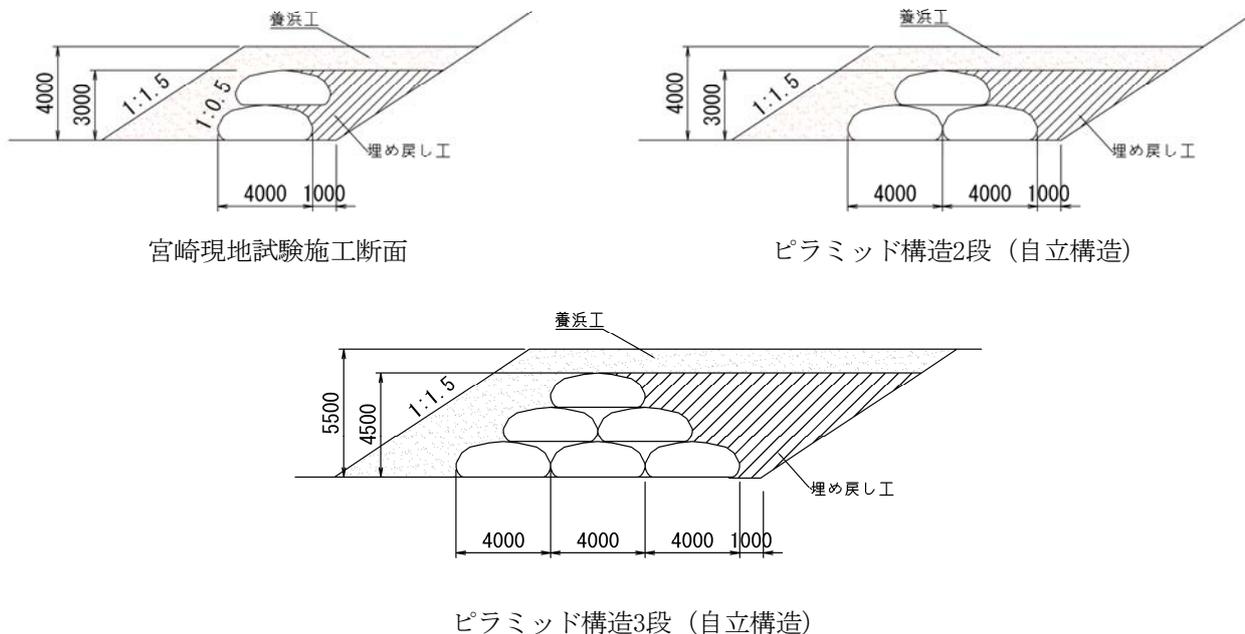
図II-3.1.2.9 施工歩掛りの断面

もたれ式2 桁積み延長 20m の現地施工実験結果から、2 段積み自立式、3 段積み自立式について下のような歩掛を整備した。

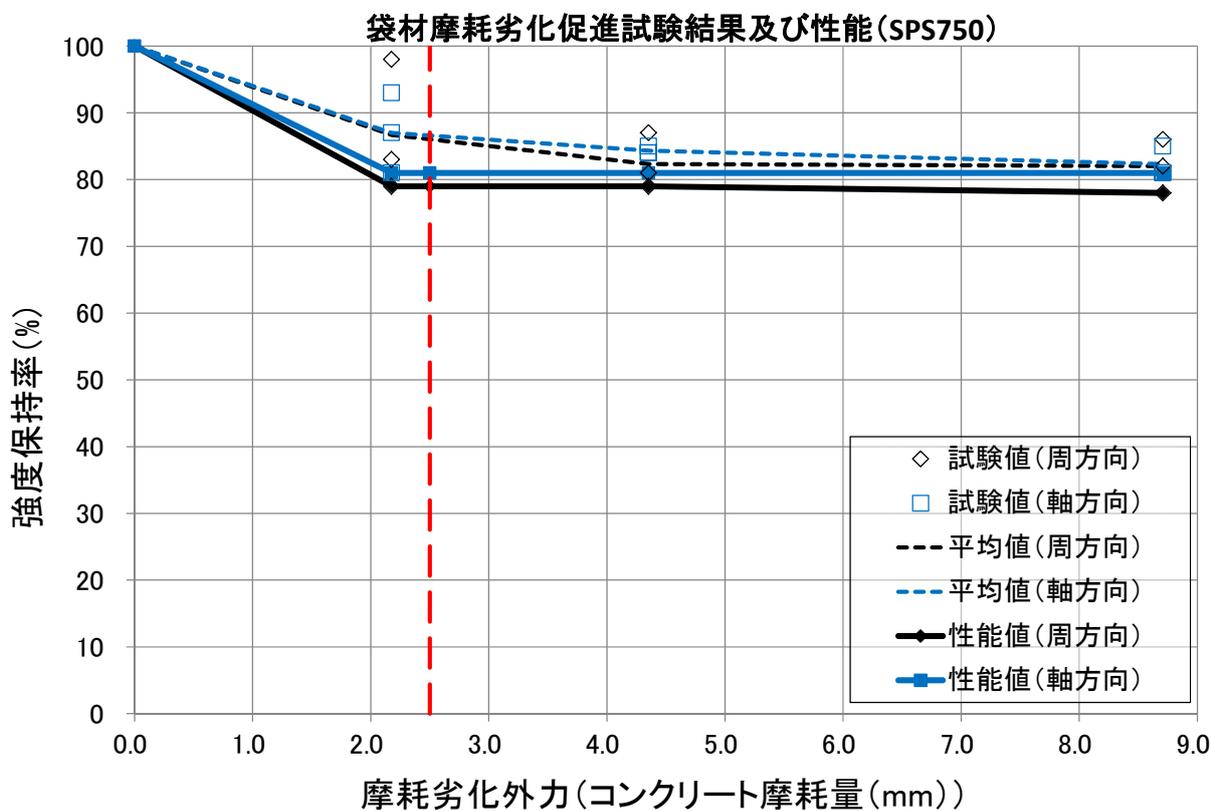
図Ⅱ-3.1.3.4 コンクリート摩耗量と袋材の強度保持率の関係（改良型(SPS750)
 (ウォータージェット噴射時間(x)とコンクリート摩耗量(y)の関係： $y=0.0363x$)

摩耗劣化後の強度保持率は、ウォータージェット式摩耗促進試験の結果、コンクリートの摩耗量に対して図Ⅱ-3.2.2.4～図Ⅱ-3.2.2.5に示すとおりであることが確認された。

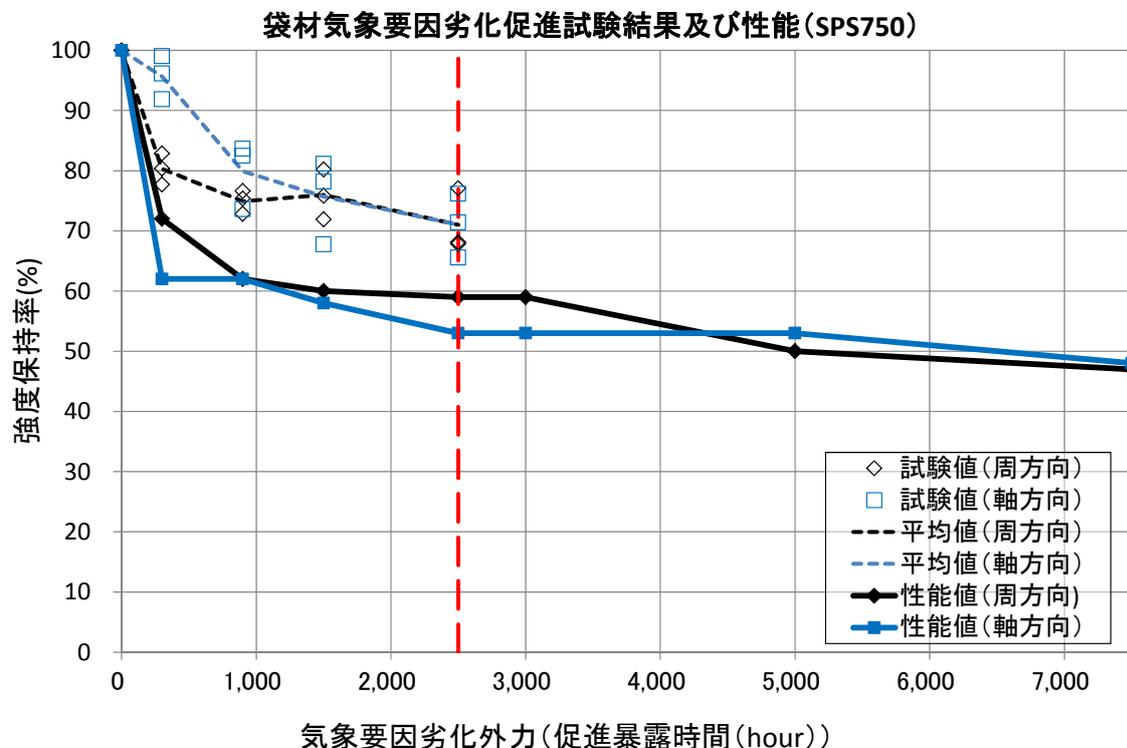
図II-3.1.3.8 促進暴露時間と袋材の強度保持率の関係

気象要因劣化後の強度保持率は、サンシャインカーボンアークランプ灯式耐候性試験機による気象要因劣化促進試験の結果、促進暴露時間に対して図II-3.2.2.8、図II-3.2.2.9に示すとおりであることが確認された。また、基布は、2500hrまで計測し、その後の暴露時間について試験継続中である。

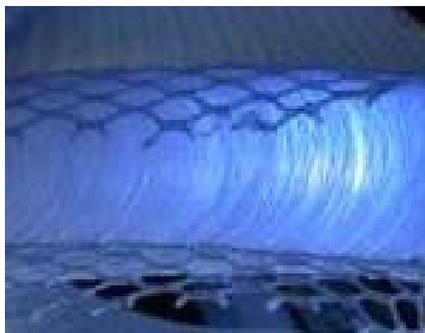
写真Ⅱ-3.2.1.1 パイルシート

緩衝能力の高いラメン構造、パイル形状の袋材とするためにスペーサーファブリック(以下、パイルシート)に着目した。

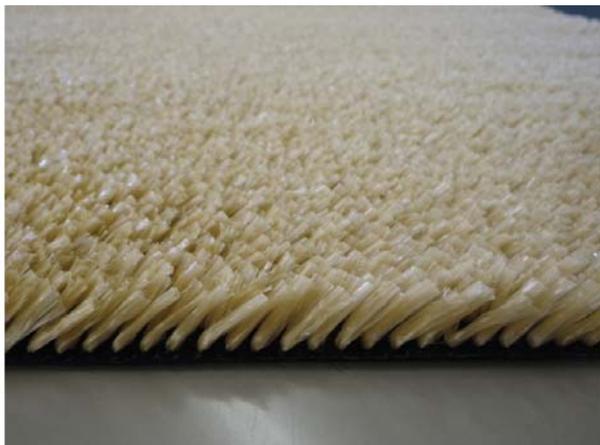
写真Ⅱ-3.2.1.6 景観に馴染んだ人工芝シート袋材

周辺環境への適性から表面の人工芝の色を変えた袋材の検討を行った。

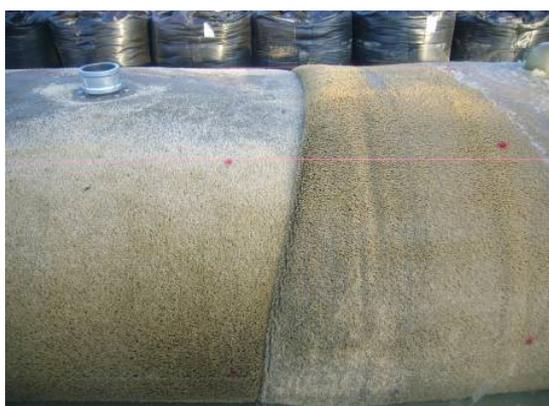
写真Ⅱ-3.2.1.7 サンドバック連結部

延長方向にサンドバックを連結した際の連結部が一直線上になる様に連結部の構造を考案した。

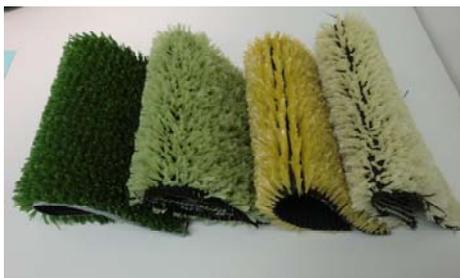
写真Ⅱ-3.2.1.9 人工芝シート強化改良型

シート強度を高めるために織布の織密度を高めた。また、人工芝を織布で接着するための樹脂量を増やした。その結果、基布の強度は1.26~1.36倍、縫製部強度は1.58倍、注入口は1.34倍に向上した。また、摩耗に対しては人工芝の植え付け部の強度が高まり、人工芝が抜けにくくなる、さらに植え付け基部の剛性が高まるなどの結果、砂の補足力が向上し摩耗に対する耐久性を高めたと考えられる。

また、人工芝の色を現地の砂浜の色に近い色に変更することで、景観配慮したサンドバックを開発した。

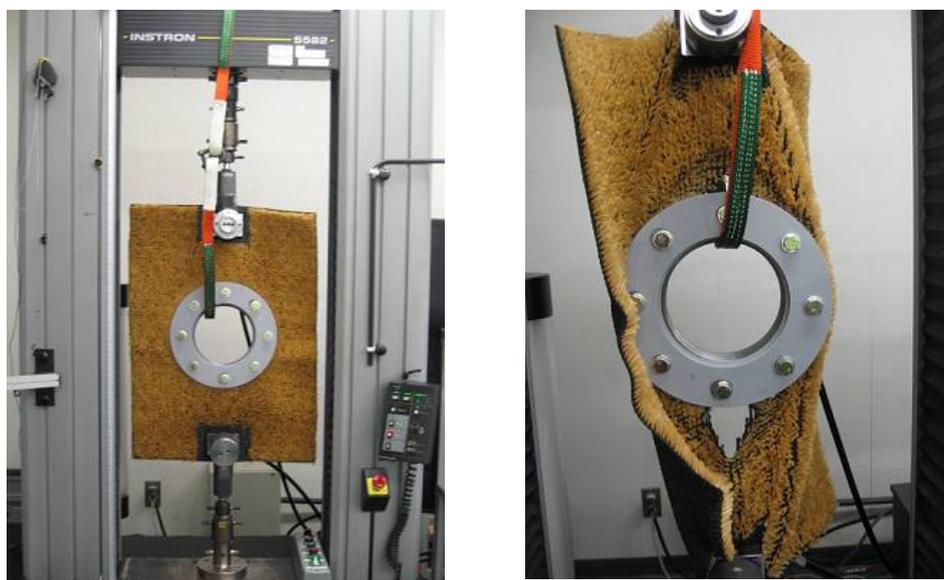
試験結果	性能値	試験方法
SPS-750 (改良型)	94.1kN/m (8.0kN/8.5cm)	93kN/m	JIS L 1093 A-1法 に準拠

写真Ⅱ-3.5.1 試験状況

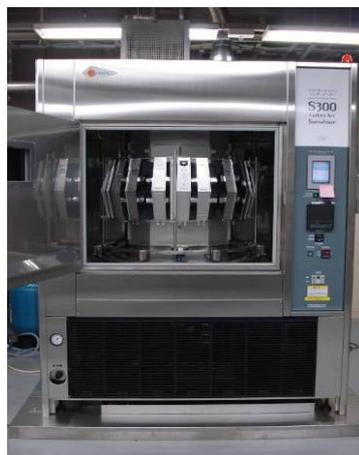
気象要因劣化促進試験は、袋材の試験片を写真Ⅱ-3.6.1に示すオープンカーボンアークランプ（サンシャインカーボンアークランプ）式耐候性試験機で行う。試験条件は表Ⅱ-3.6.1に示しており、高分子建築材料の実験室光源による暴露試験方法 JIS B 7753 の WS-A を使用する。促進暴露を施した後、引張強度試験（JIS L1908）により試験片の強度を測定し、この結果を用いて強度保持率を算定する。

写真Ⅱ-3.6.1 サンシャインカーボンアークランプ式耐候性試験機

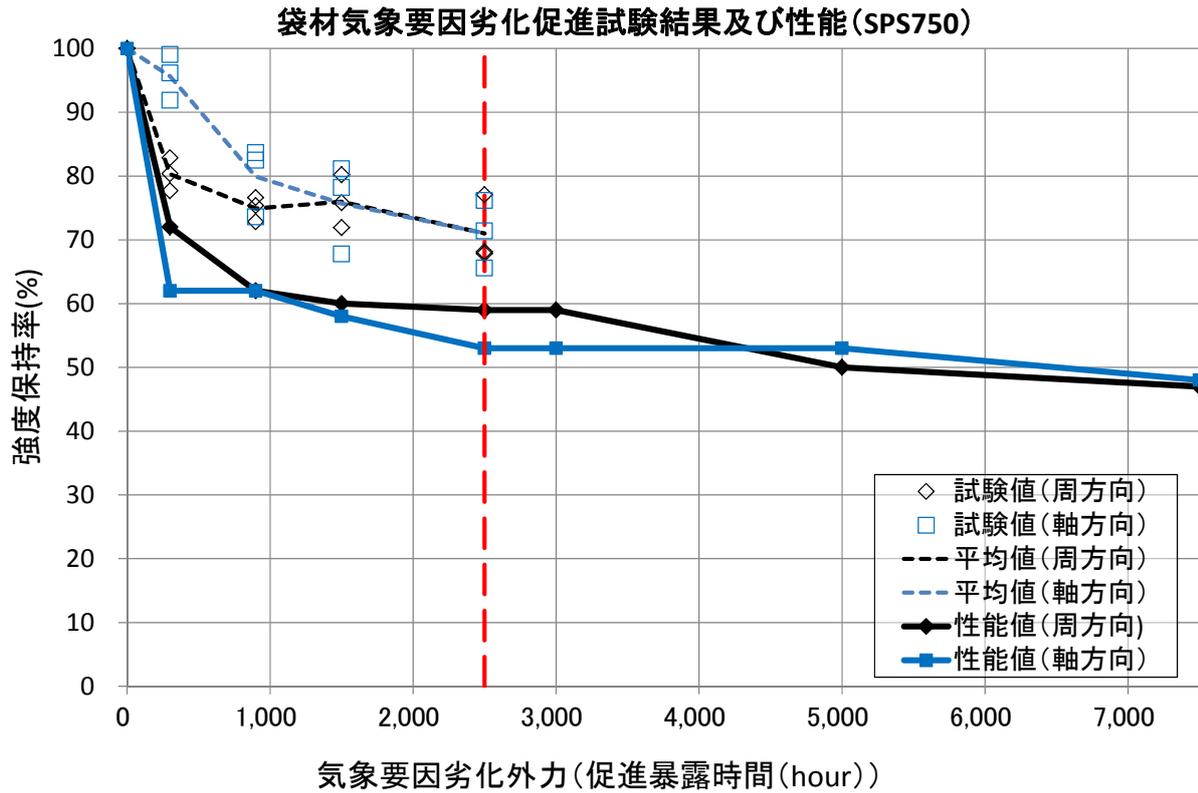
気象要因劣化促進試験後の引張強度と強度保持率を表Ⅱ-3.6.2に示す。また、促進暴露時間と引張強度、強度保持率の関係を図Ⅱ-3.6.1、図Ⅱ-3.6.2に示す。また、劣化促進試験 250 時間が現地 1 年相当とした場合、現地 10 年後において性能値として周方向 66%、軸方向 68%の強度保持率を有することが確認された。

図Ⅱ-3.6.1 促進暴露時間と引張強度保持率の関係 (SPS-750)

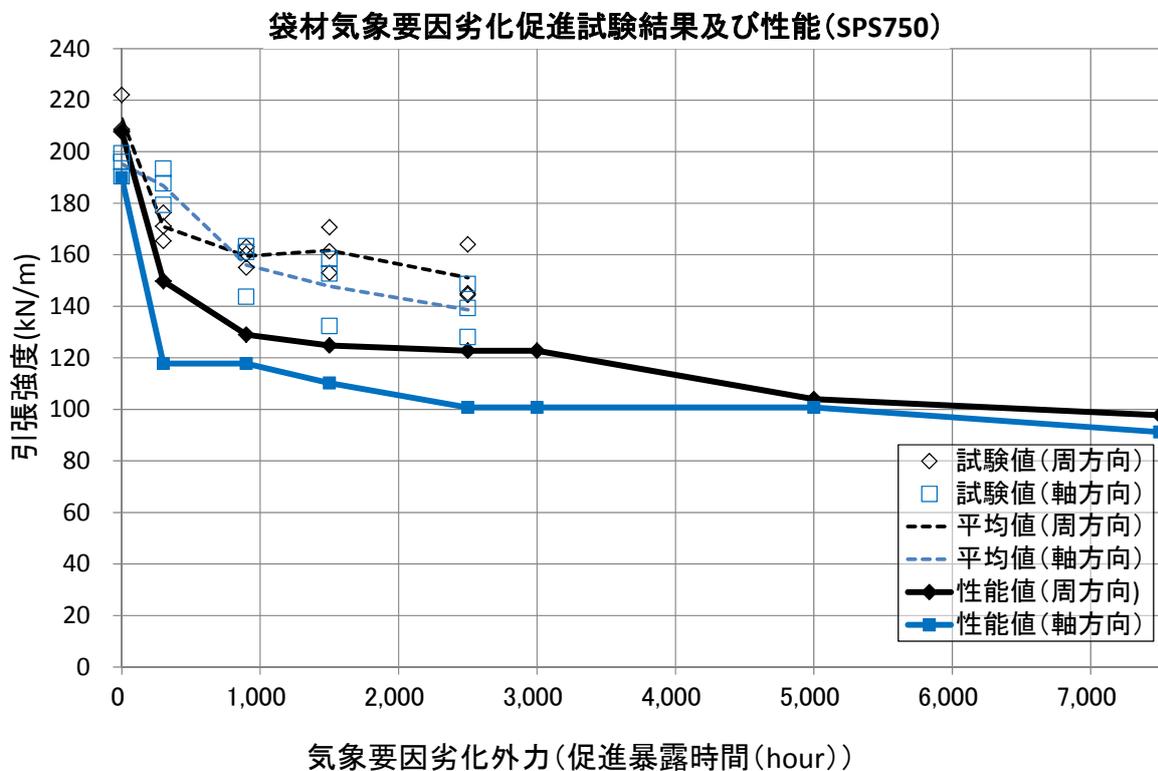
図Ⅱ-3.6.2 促進暴露時間と引張強度の関係 (SPS-750)

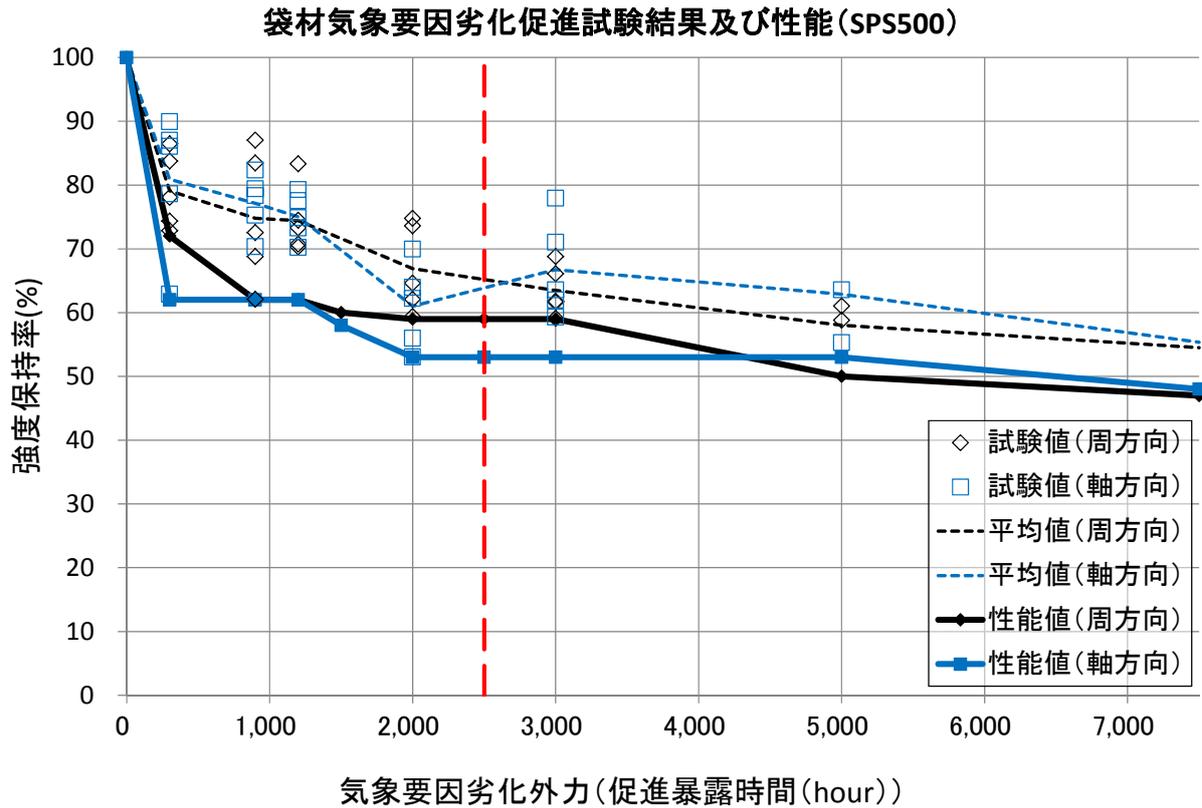
図II-3.6.3 促進暴露時間と引張強度保持率の関係 (SPS-500)

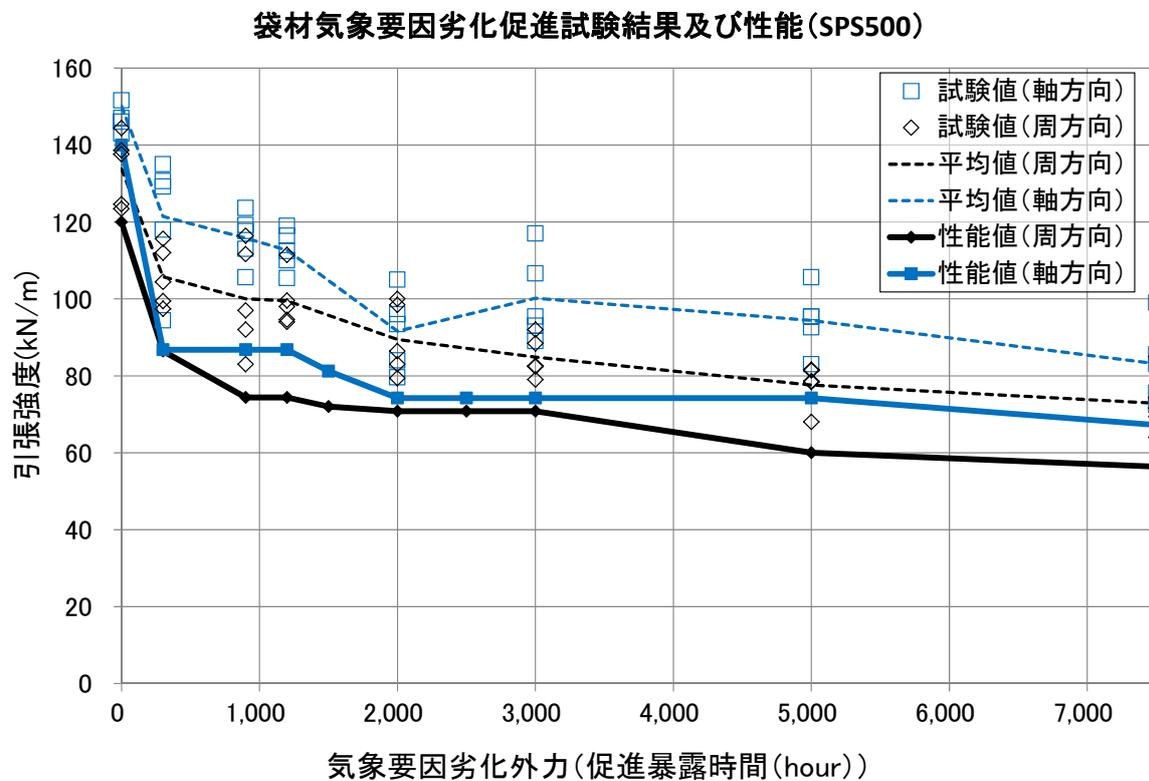
図II-3.6.4 促進暴露時間と引張強度の関係 (SPS-500)

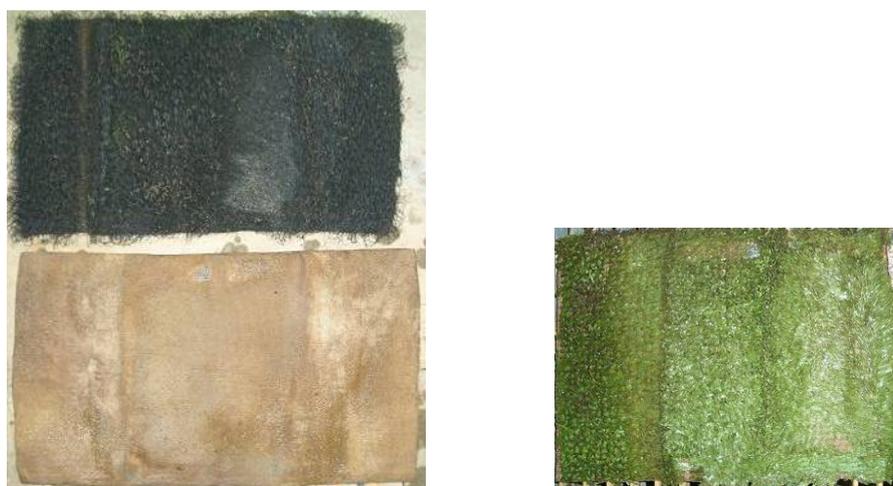
13万回転摩耗試験後の基布状況を写真Ⅱ-3.7.2に示す。摩耗試験後の引張強度試験の結果を表Ⅱ-3.7.3、表Ⅱ-3.7.4に示す。また、大磯海岸の砂礫材によるコンクリート供試体の摩耗量はドラム11万回転に対して14.8mmであることが事前試験から求められている。以上の結果を用いてコンクリート摩耗量と袋材の強度保持率の関係を求めたものを図Ⅱ-3.7.1に示す。なお、大磯海岸現地試験サンドパック袋材（パイル付きシート（外袋）＋ポリエステル織布（内袋））については、予備実験において13万回転で外袋が、15万回転で内袋も破れていることから、実験結果の図表には、これらを反映した。また、人工芝シートの実験結果については、同時期に実施した他社の袋材実験結果も予備実験に比較して破れが遅かったことから、回転数あたりの摩耗劣化外力が予備実験時に比較して小さかった可能性が高い。これは、実験を重ねるうちに海浜材の粒径が小さくなったことによると考えられ、人工芝シートの実験結果と性能値は参考として扱うべきものである。

パイルシート（外袋）とポリエステル織布（内袋） 人工芝シート（SPS-500）

写真Ⅱ-3.7.2 摩耗試験後（13万回転）の基布状況

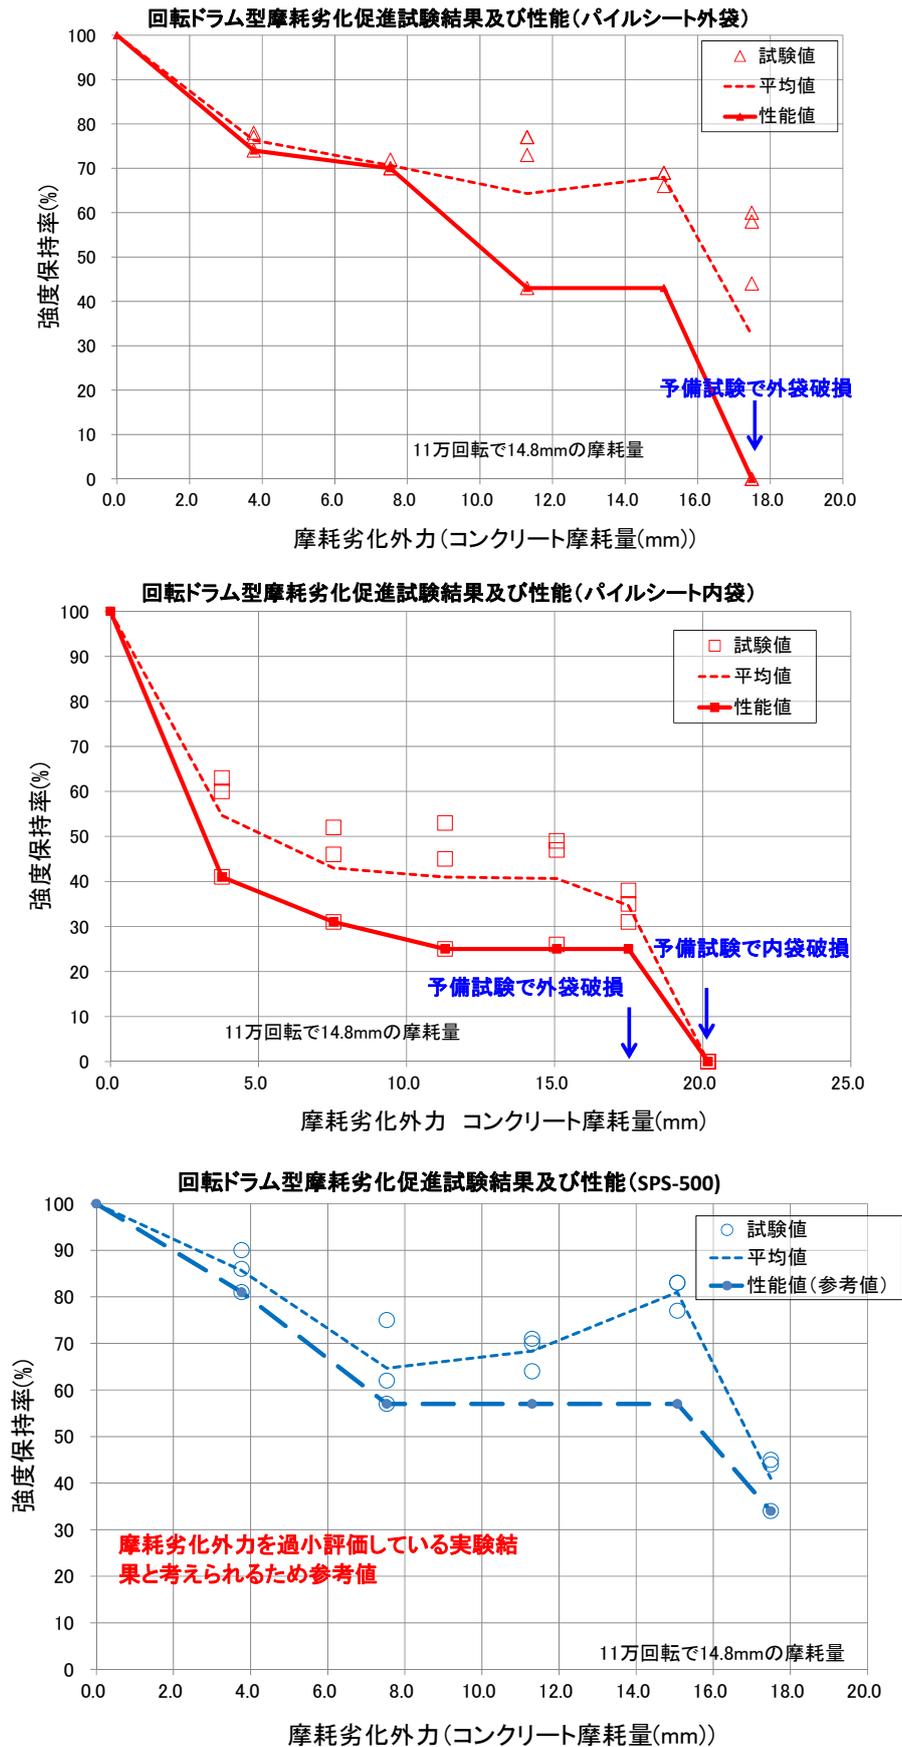
図II-3.7.1 コンクリート磨耗量と引張強度保持率(回転ドラム型摩耗劣化促進試験)

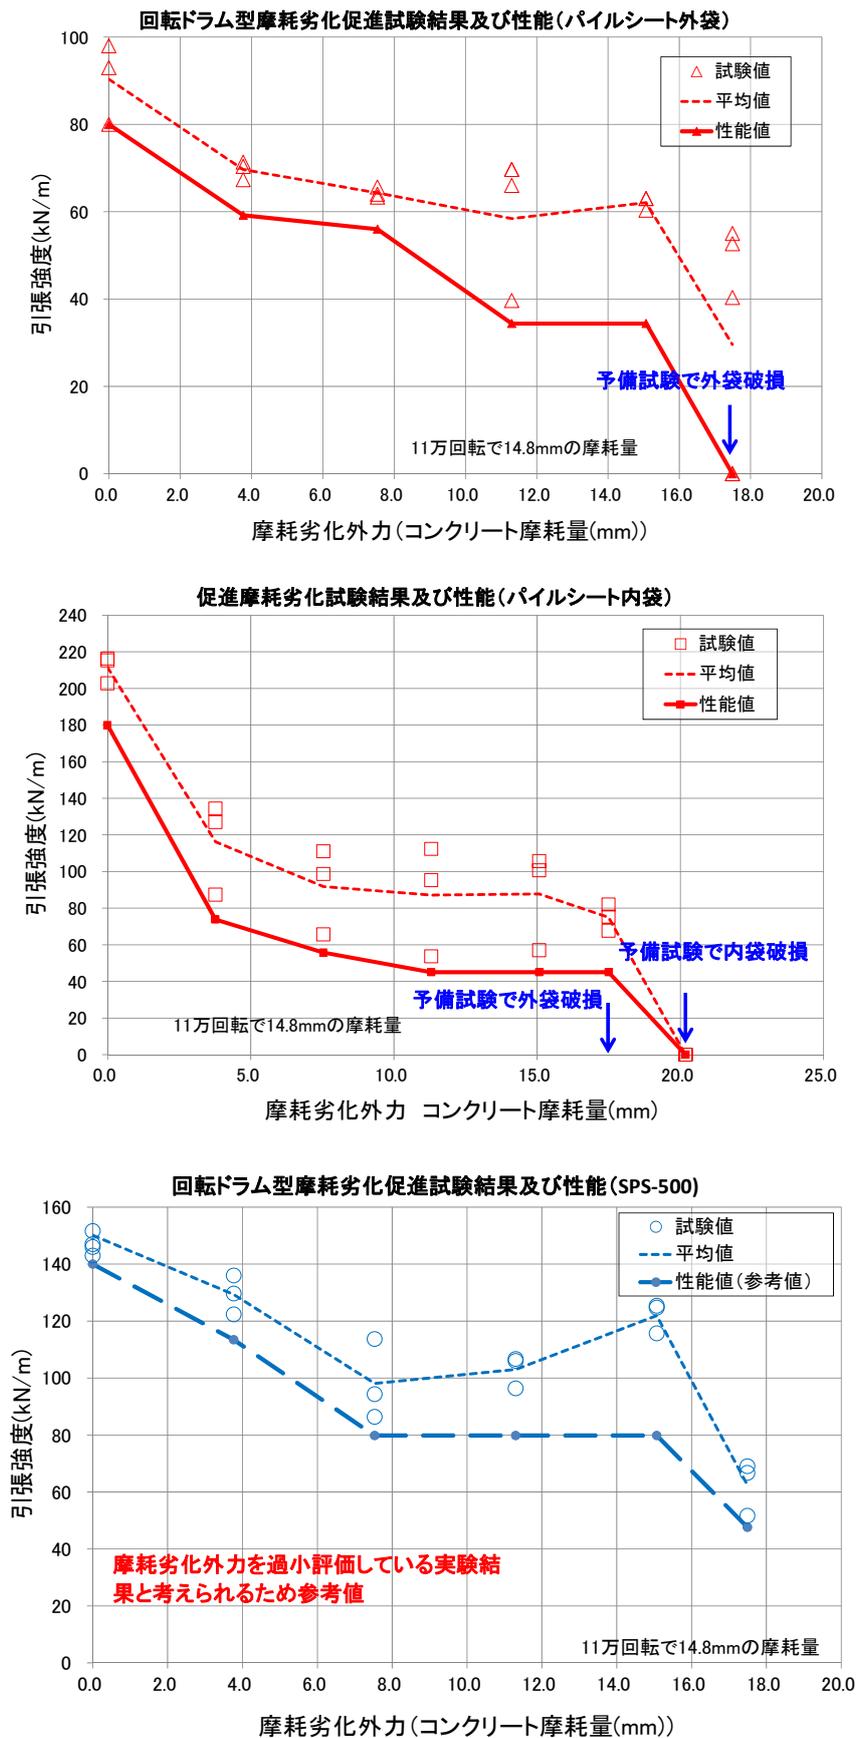
図II-3.7.2 コンクリート磨耗量と引張強度(回転ドラム型摩耗劣化促進試験)

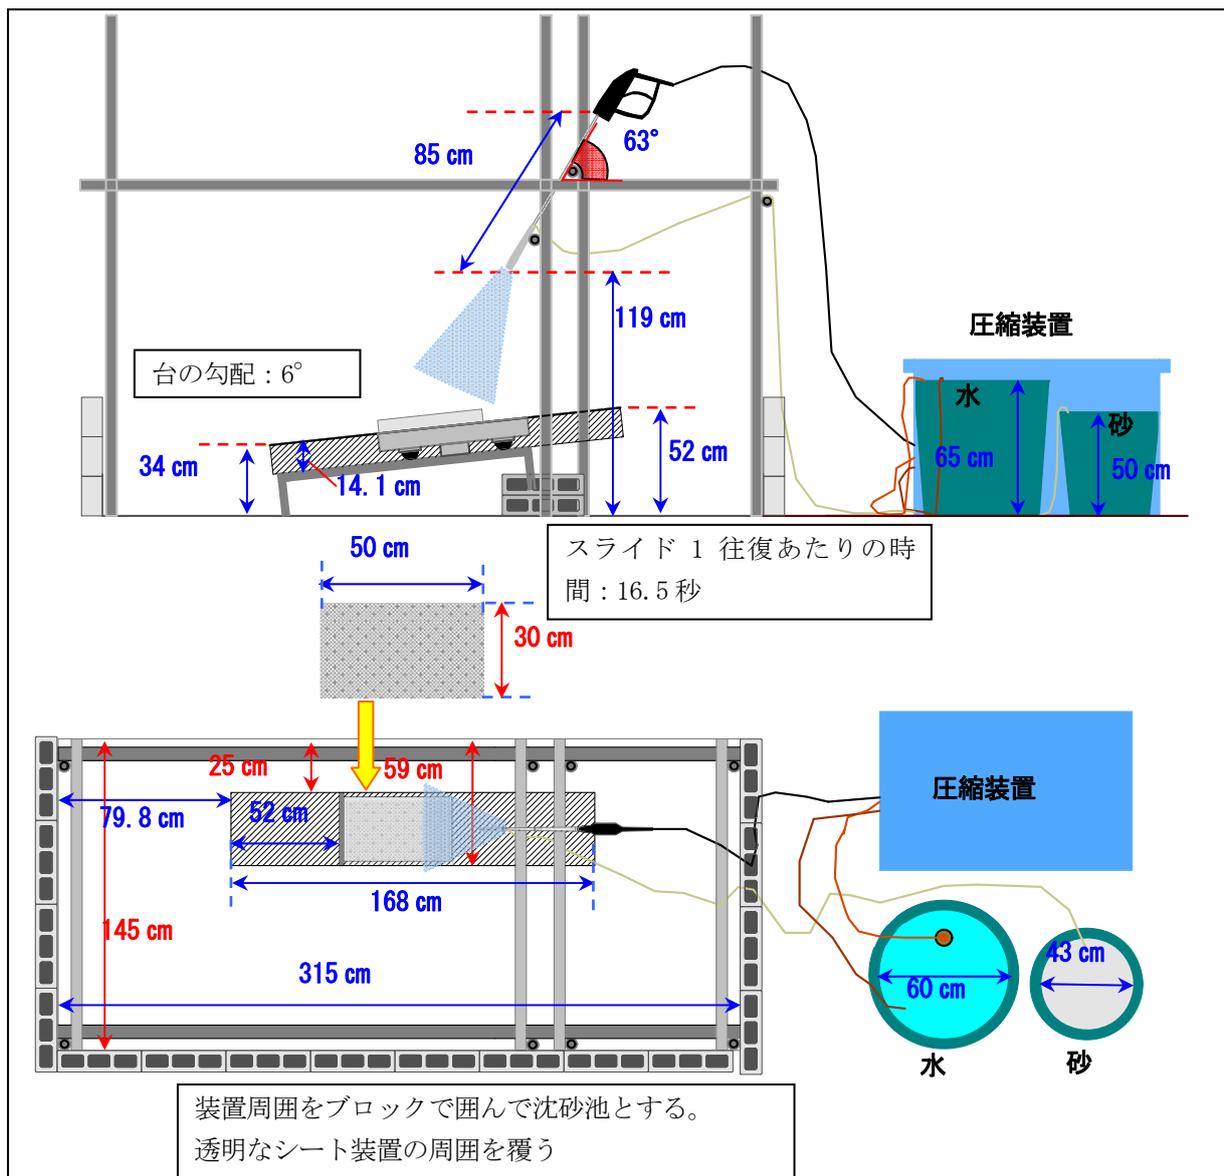
図Ⅱ-3.8.1に示す試験装置を用いてウォータージェット式摩耗試験は水と砂を混合したウォータージェットを試験片に吹きかけて摩耗外力を当て得る方法である。

図Ⅱ-3.8.1 実験概要

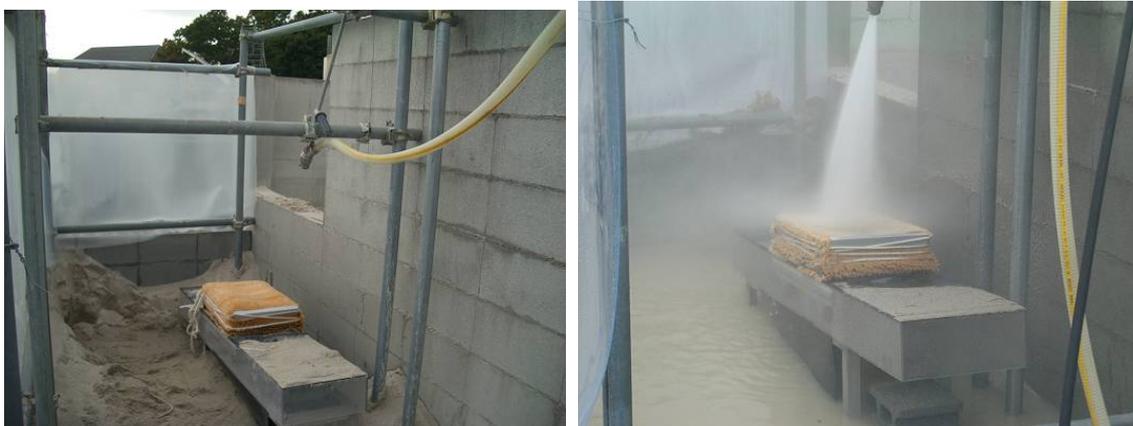
写真Ⅱ-3.8.1 試験状況

ウォータージェット	高さ	床面から 119cm
	噴射角度	63cm (コンクリート面から 70cm)
	噴射量	水：160/分、砂（珪砂 5号 dm=0.5mm）1.67kg/分 ノズルの状態によって変化する。
スライド装置	台の勾配	6°
	スライド時間	1往復あたり 16.5 秒=3cm/秒
その他	スライド装置の水位を沈砂池としてブロックで囲む	
	摩耗加速試験機の周囲を透明なシートで囲む	
	作業の効率性、スライド装置の動作を考慮して、装置などの配置を行う。

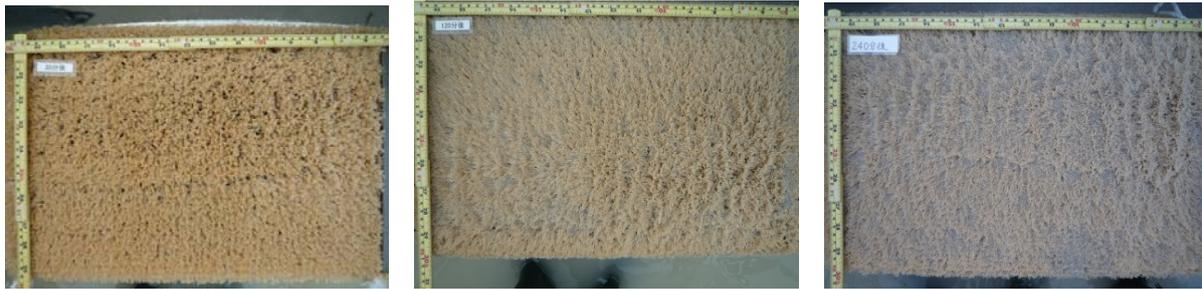
摩耗量2.2mm

摩耗量4.4mm

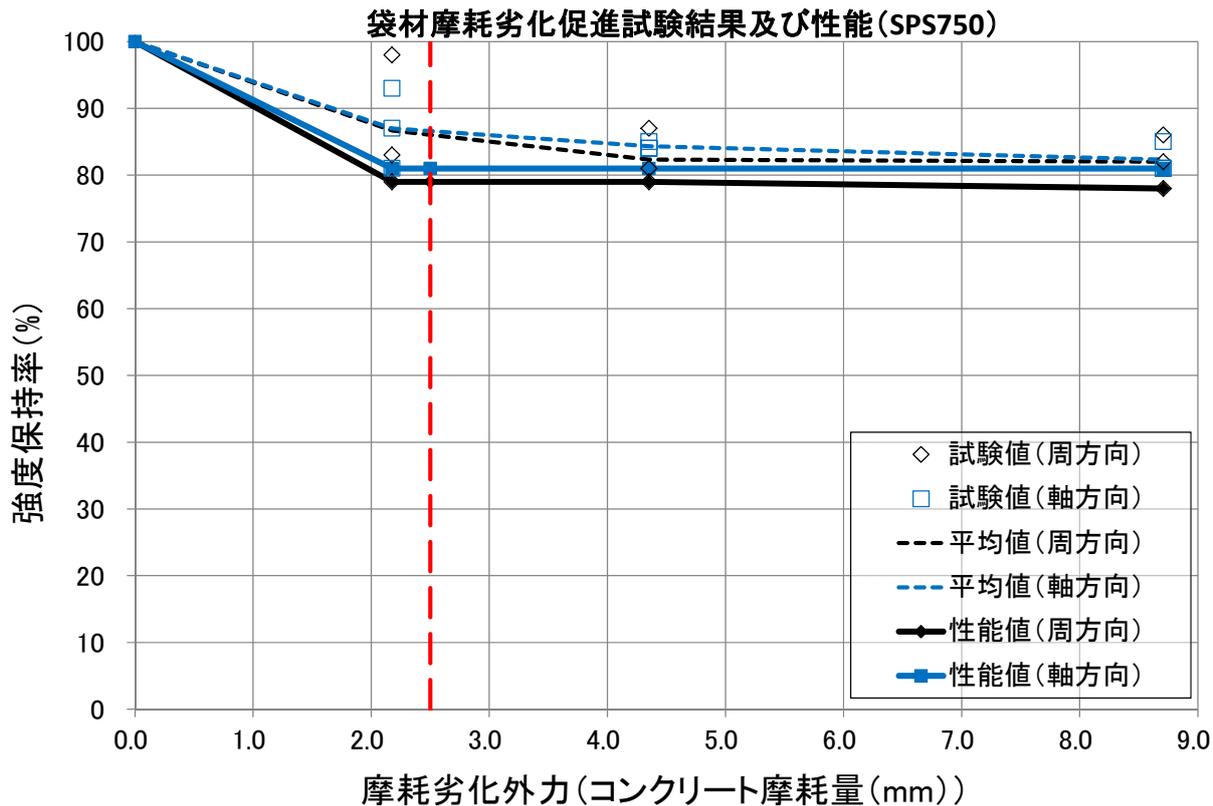
図II-3.8.2 コンクリート摩耗量とSPS-750の引張強度保持率関係図

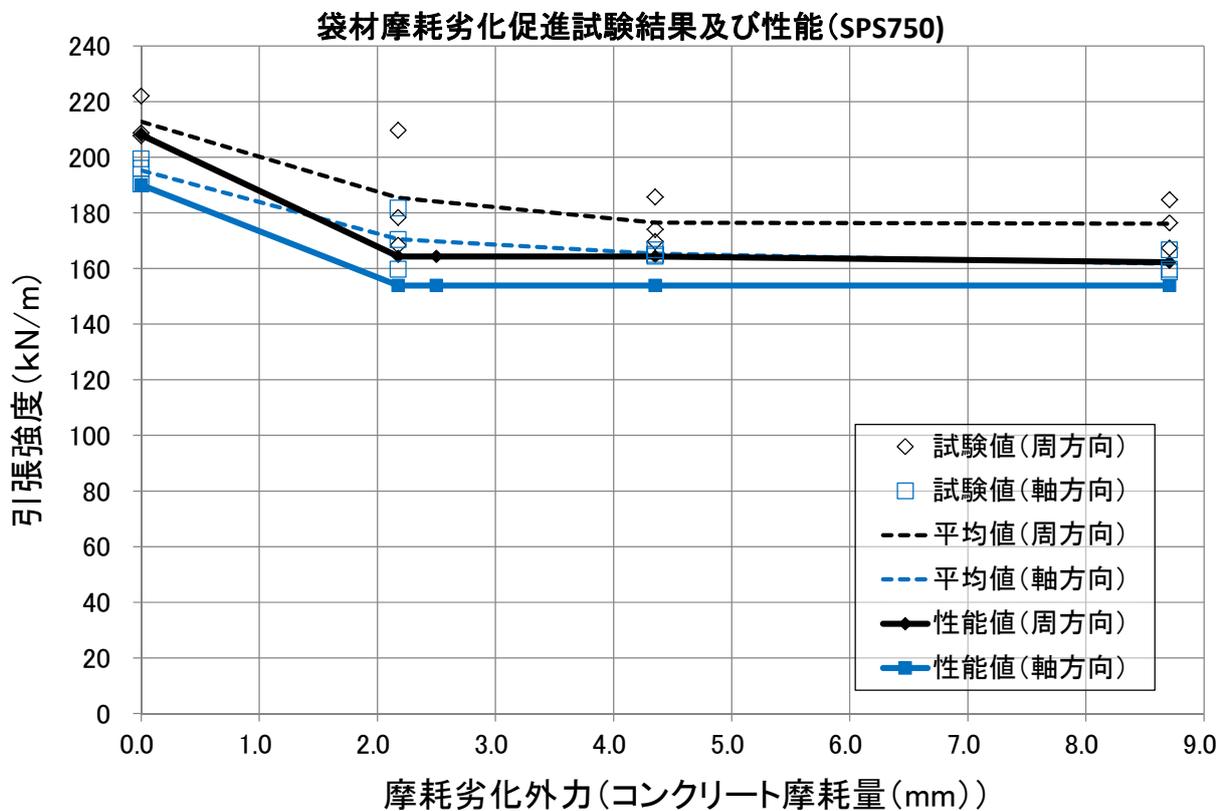
図II-3.8.3 コンクリート摩耗量とSPS-750の引張強度関係図

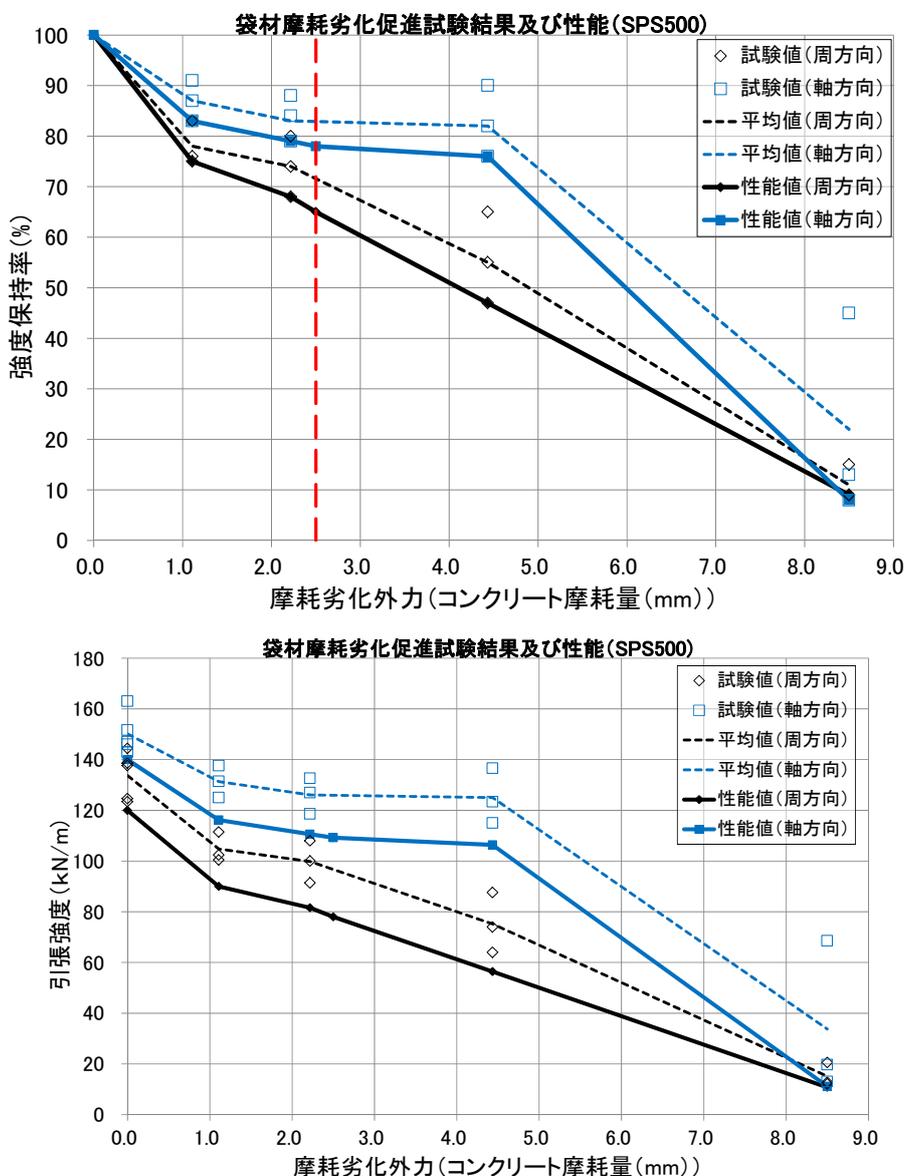
Y (mm) ; (コンクリート摩耗量) = 0.0739 × X (min) ; (噴射時間) 式II-3.8.2

図II-3.8.4 コンクリート摩耗量とSPS-500の引張強度と強度保持率関係図

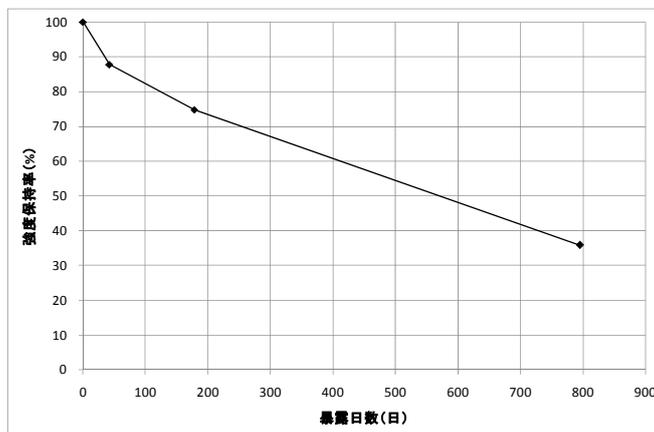
回収	回収日	暴露日数(日)	引張強度(kN/m)	強度保持率(%)	備考
設置日	平成23年2月14日	0	183	100	引張試験; JIS L 1908
1回目	平成23年3月28日	42	161	88	
2回目	平成23年8月11日	178	137	75	
3回目	平成25年4月19日	795	66	36

図Ⅱ-3.9.2 暴露日数と強度保持率の関係

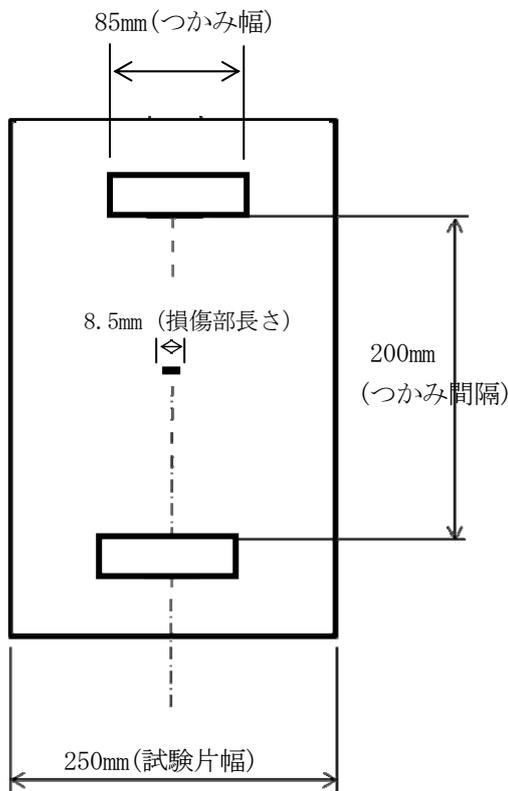
項目	条件
つかみ間隔	200mm
つかみ具幅	85mm
試験片幅	250mm
損傷部長さ	つかみ幅×10%=8.5mm
定荷重条件	試験荷重=供用時作用張力荷重÷耐摩耗強度保持率÷耐候性強度保持率×つかみ具幅 周方向張力： 91.5kN/m/0.81/0.53=213.1kN/m (試験荷重) ×85mm/1000=18.1kN 軸方向張力： 91.5kN/m/0.79/0.59=196.3kN/m (試験荷重) ×85mm/1000=16.7kN
試験時間	定荷重後30min

図Ⅱ-3.10.1 試験条件

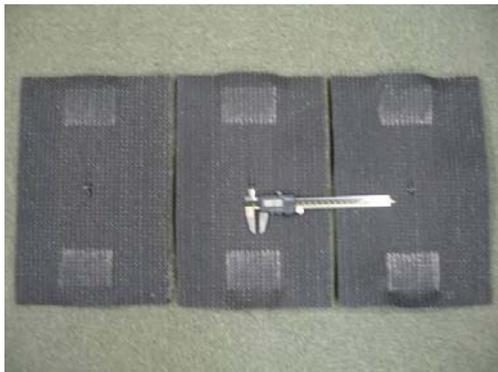
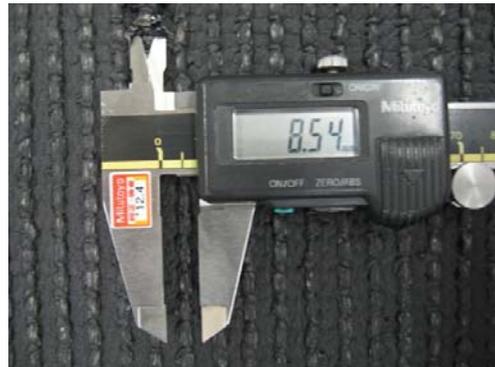
写真II-3.10.2

SPS-750試験後状況

SPS-750試験後測定

損傷部が拡大しないことを確認した。

計測のタイミング	損傷部長さ (mm) 周方向	損傷部長さ (mm) 軸方向
試験前	8.50	8.50
試験開始直後	8.50	8.50
試験開始30分後	8.53	8.54
試験終了後	8.53	8.54

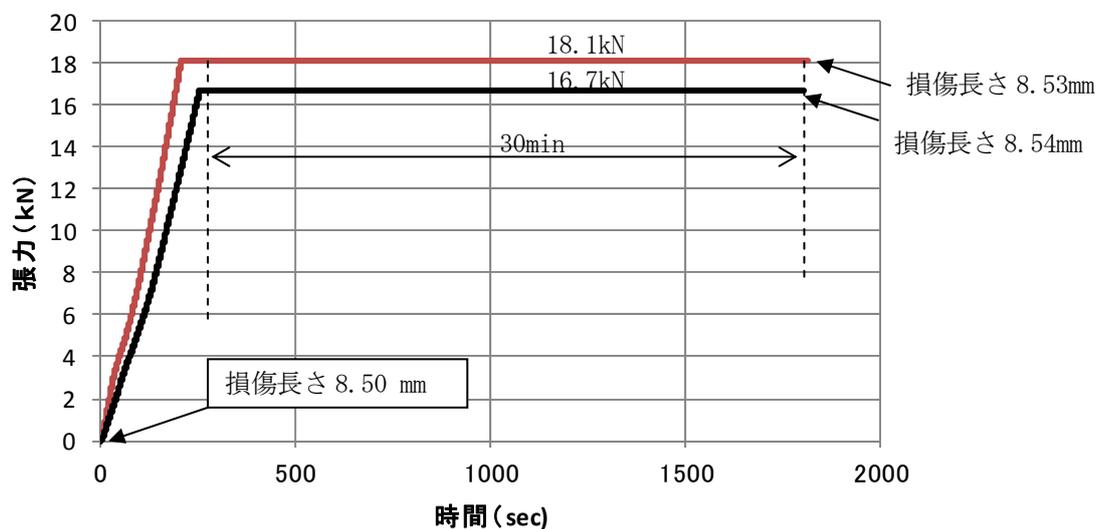
図II-3.10.2 引張試験の時間と張力の関係 (SPS-750)

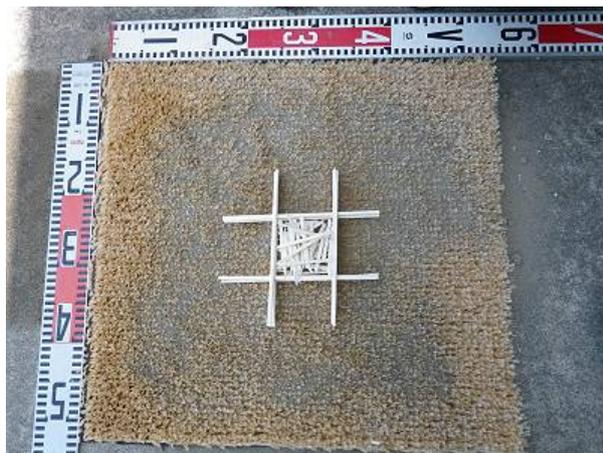
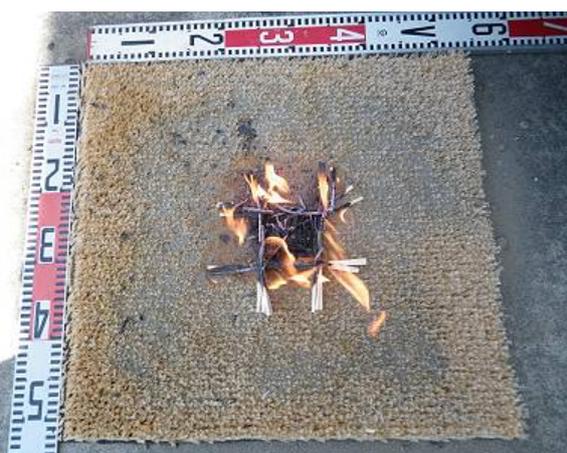
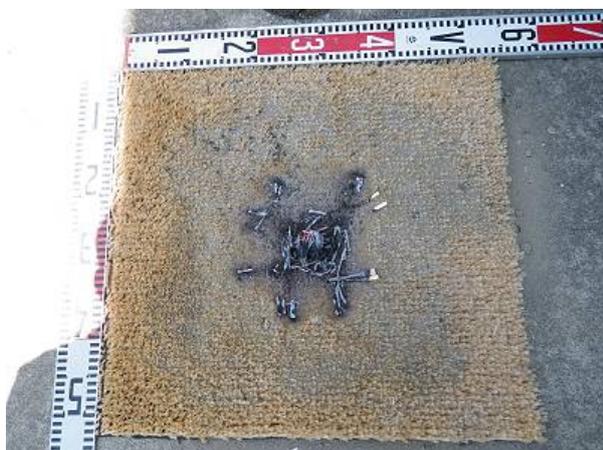
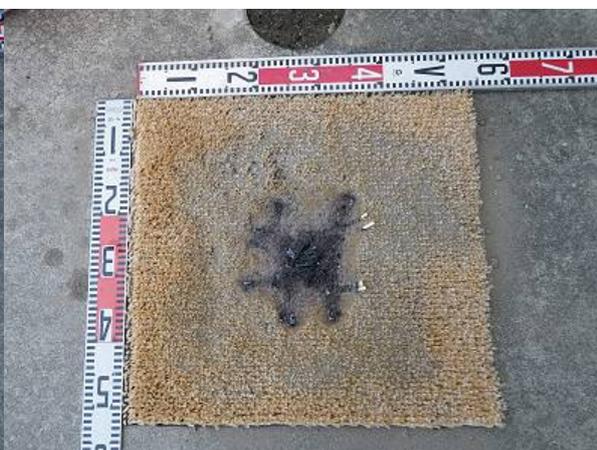
写真II-3.11.1 燃焼試験の状況

(a) 供試体の準備 (燃焼前)

(b) 燃焼中

(c) 消炎直後

(d) 消炎5分後

計測項目等	結果
火種の面積	49 (c m ²)
消炎直後燃焼面積	180 (c m ²)
消炎後5分後燃焼面積	180 (c m ²)
燃焼面積拡大率	0 (%)
合否	○
