Ⅱ-3 前田工織(株)の試験結果

Ⅱ-3 前田工織（株）の試験結果

II-3.1 確認されたサンドパットの性能と照査例

Ⅱ-3. 1. 2 浜崖後退抑止工・サンドパックスの性能と照査例

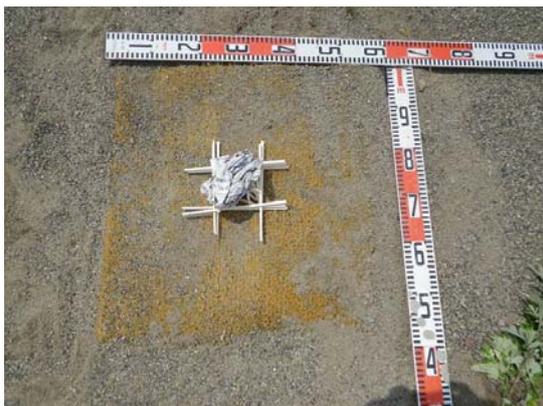
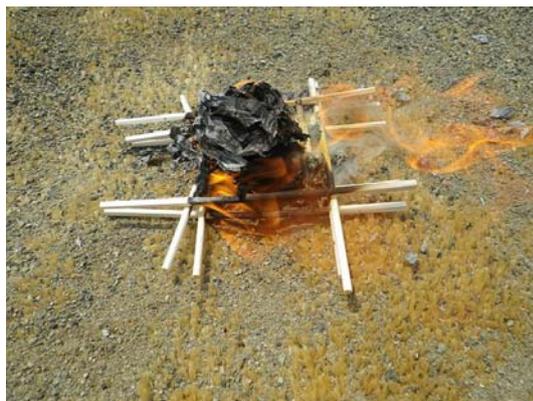
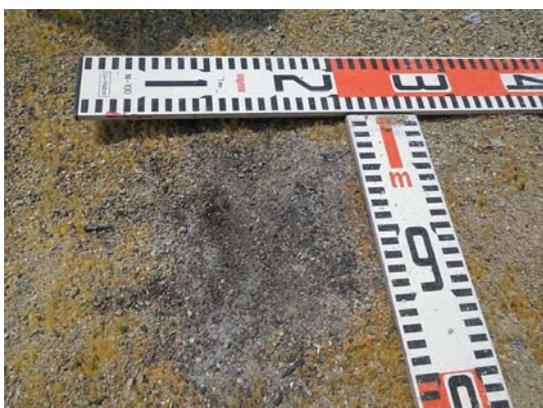
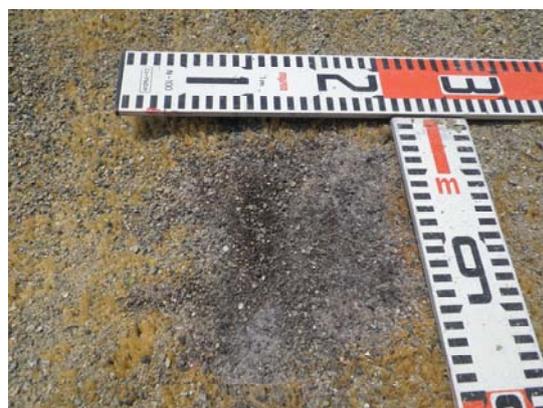
写真Ⅱ-3.11.2 燃焼試験の状況

(a) 供試体の準備（燃焼前）

(b) 燃焼中

(c) 消炎直後

(d) 消炎5分後

計測項目等	結果
火種の面積	49 (c m ²)
消炎直後燃焼面積	400 (c m ²)
消炎後 5 分後燃焼面積	400 (c m ²)
燃焼面積拡大率	0 (%)
合否	○

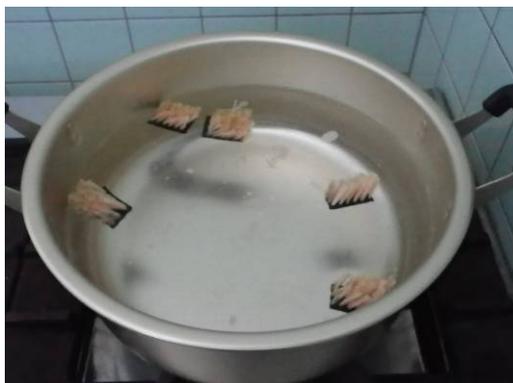
写真Ⅱ-3.12.1 煮沸状況

項 目	内 容
浸漬温度	98±2 °C
煮沸時間	120±10 分
使用水	蒸留水
試験体の数	5 個
乾燥温度	105 °C
抽出条件(質量比)	網地：水=1：500

試験結果は表Ⅱ-3.12.2、表Ⅱ-3.12.3に示すとおりである。試験結果、質量変化は0.5%以下であることから、有害物質が袋材およびシートからは溶出しないものと判断される。

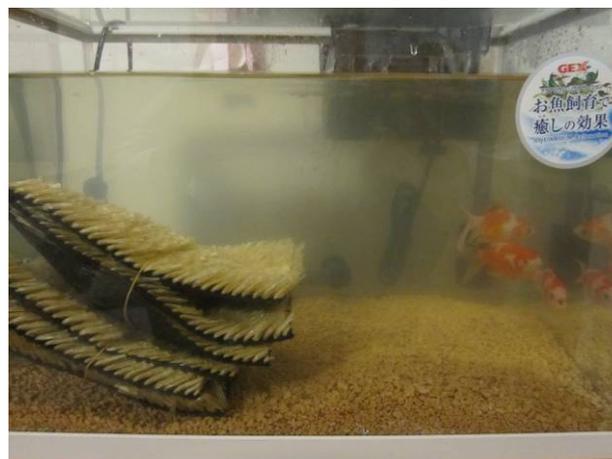
写真Ⅱ-3.13.1 試験開始時の状況 (SPS-500)

項目	内容
金魚の飼育期間	3ヶ月
飼育条件 (質量比)	網地：水=1：100
金魚匹数	3匹以上
試験片	SPS-500、SPS-750

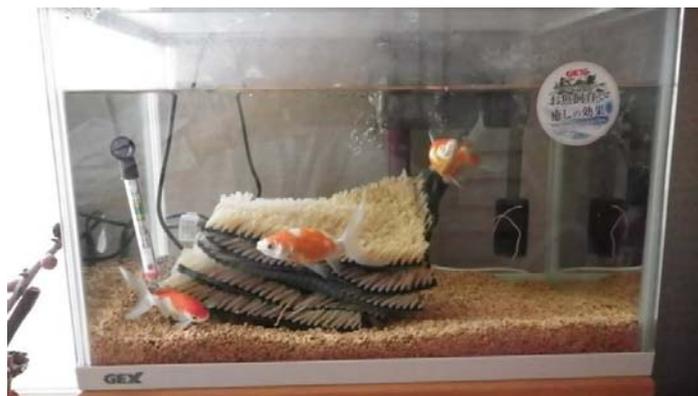
写真Ⅱ-3.13.2 試験後の状況(SPS-500)

試験の結果、写真Ⅱ-3.13.2に示すとおり、一定期間金魚を飼育したが、金魚の生育に異常はなかったことから、有害物質が袋材およびシートからは溶出しえないものと判断される。

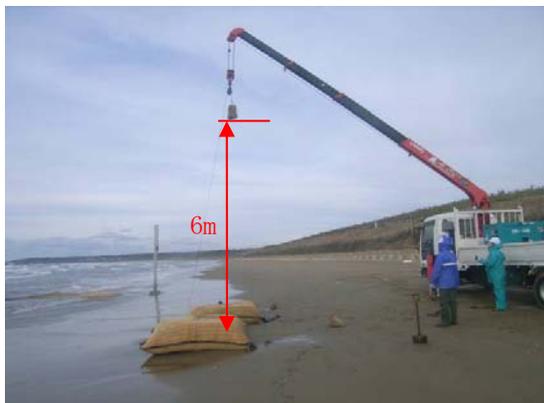
写真Ⅱ-3.16.1.1(a)に示すとおり、クレーンにより高さ6mまで割石およびコンクリートブロックを持ち上げ、サンドパック上に自由落下させ、パックの損傷具合を確認した。写真Ⅱ-3.16.1(b)のように鋭利な面がサンドパックに衝突するように落下させた。

(a)試験全景

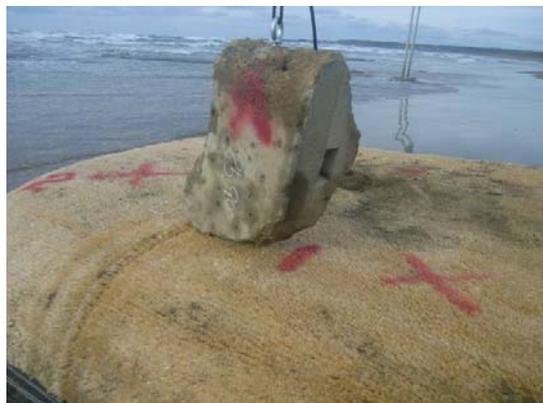
写真Ⅱ-3.16.1.1 漂流物の模擬衝突試験

(b)落下時のイメージ

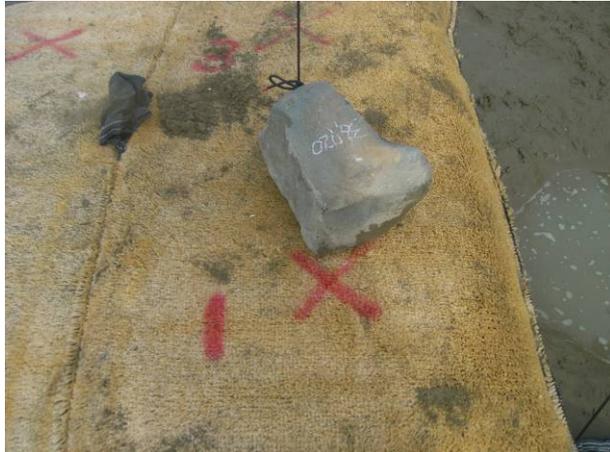
試験結果を写真Ⅱ-3.16.1.2に示す。割石、コンクリートブロックともに損傷はまったく見られなかった。特に、割石もコンクリートブロックも鋭利な面が衝突するように落下させたが、シートに突刺さったり、シートが裂けるという現象は見られなかった。

(a) 割石落下後

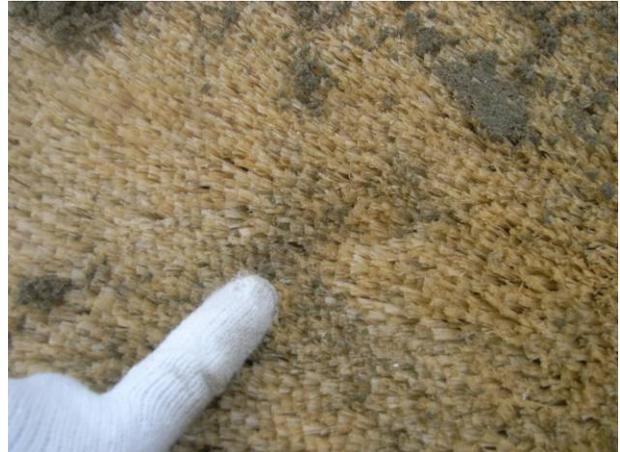
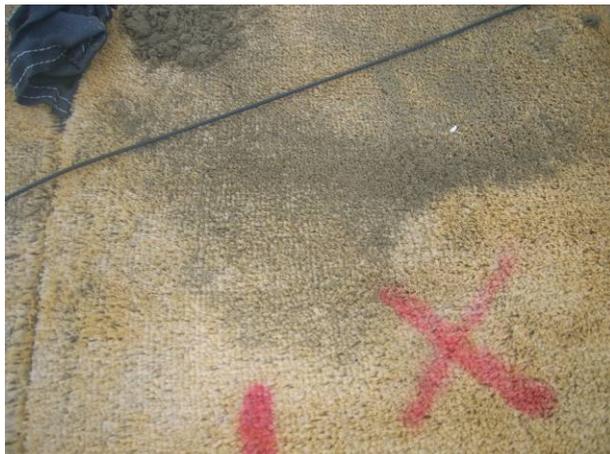
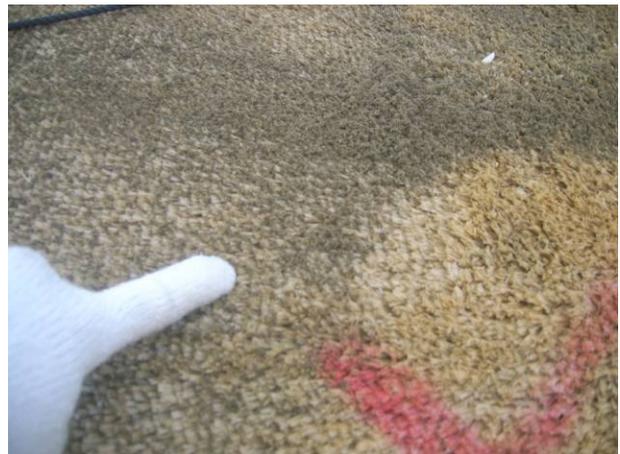
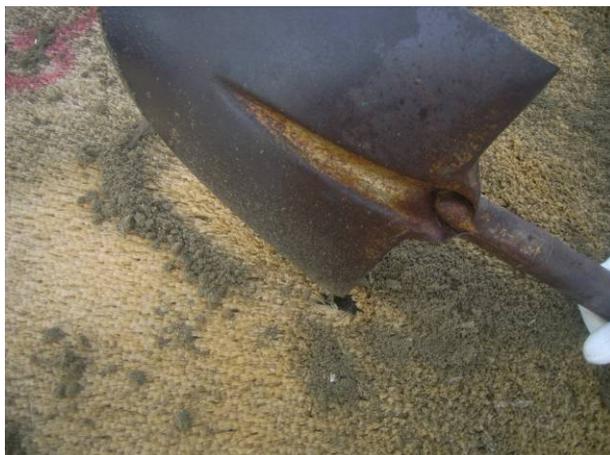
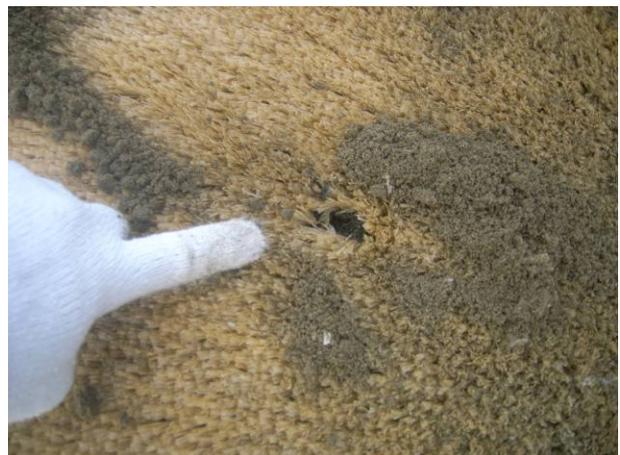
写真Ⅱ-3.16.1.2 試験結果

(b) シート拡大

(c) コンクリートブロック落下後

(d) シート拡大

(e) スコップによる殴打後

(f) シート拡大

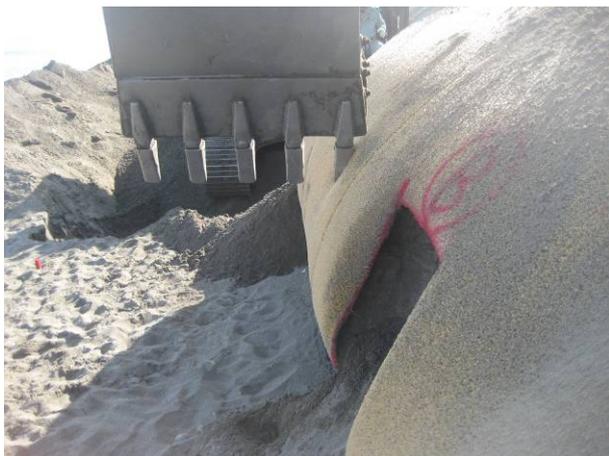
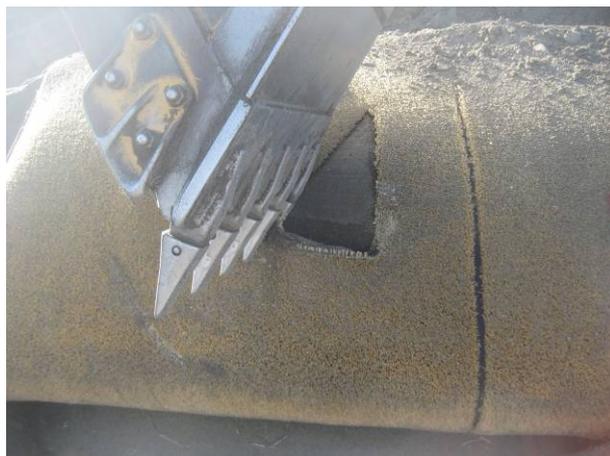
写真Ⅱ-3. 16. 2. 1 重機による引裂き試験

掘削機のバケットを袋材に押しあててみたが、バケットがこの時点では袋材は裂けることはなかった。次に、**写真Ⅱ-3. 16. 2. 1**に示すとおりバケットを接触させた状態で、下にバケットを下げると、周方向に袋材が裂けた。

その後、バケットを掘削機側へ引き寄せるような動きをしてみたが、**写真Ⅱ-3. 16. 2. 1**に示すように、かぎ裂き状態でシートが引裂かれることがわかった。

(a)バケットが接触した状態

(b)引裂けた状態

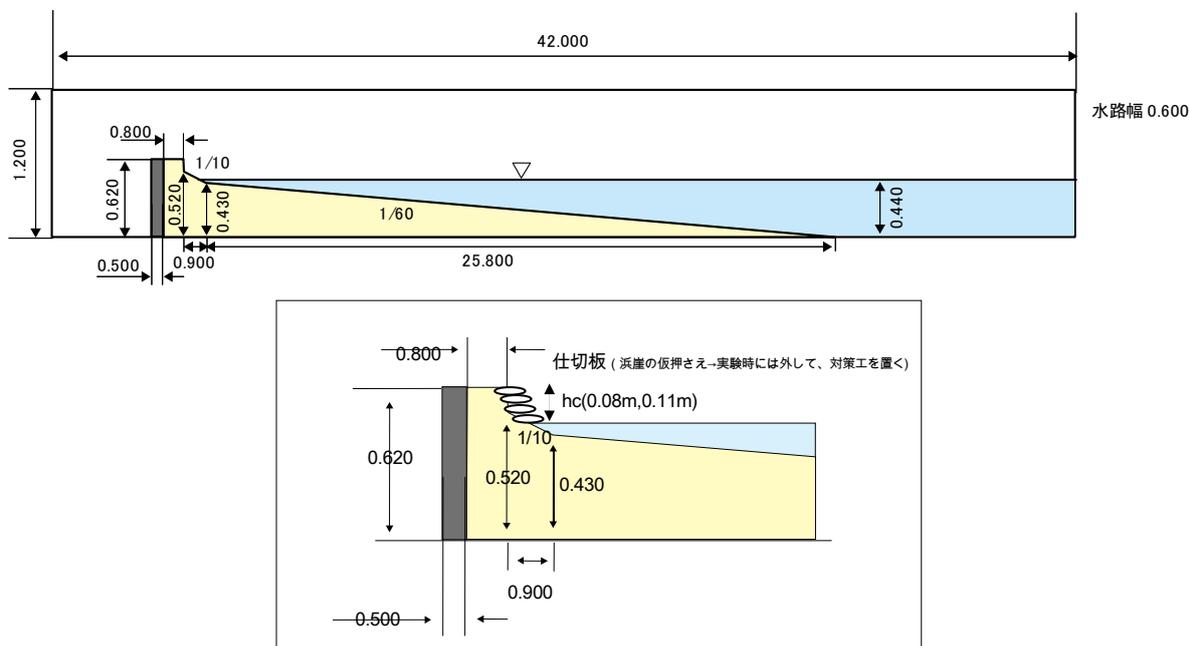
2次元造波水路を用いて水理模型実験を実施した。実験水路断面を図Ⅱ-3.17.2.1に示す。実験は移動床（中央粒径0.2mm）で行い、宮崎海岸の地形を参考に整形した。実験条件は表Ⅱ-3.17.2.1に示す。各波高条件で5分間波浪を作用させた後、サンドパックと背後の砂丘の侵食状態を観測した。

図Ⅱ-3.17.2.1 波浪実験水路概要図（数値はm単位）

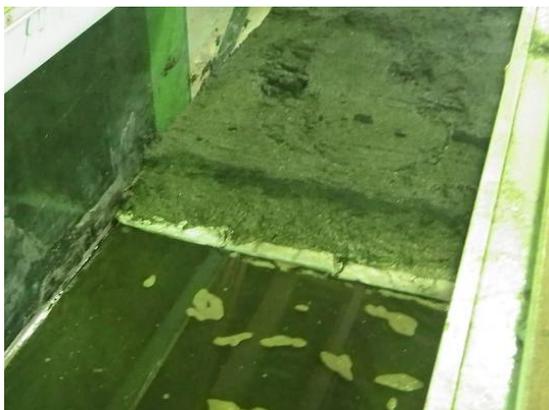
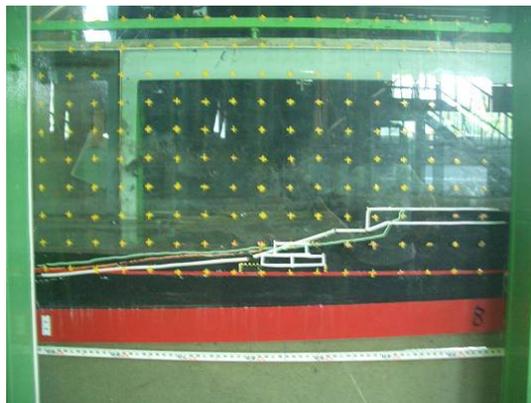
写真Ⅱ-3.17.2.1 実験状況

case	1	2	3	4	5	6	7	8	9	10	11
縮尺	1/100										
波浪時間	5分(規則波)										
H(m)[平均]	8.2	15.2	17.6	21.7	18.6	19.2	14.8	16.4	23.4	13.5	13.4
T(s)[平均]	12.0	15.0	15.0	15.0	15.0	15.0	15.0	15.0	15.0	15.0	15.0
前面勾配	1:1.33	1:1.33	1:1.33	1:1.33	1:1.33	1:0.5	1:0.5	1:0.5	1:0.5	1:1.33	1:1.33
水面から天端までの高さ(m)	1.58										
サンドバック模型	幅4.2m、高さ1.5m、長さ20m(重量180t)

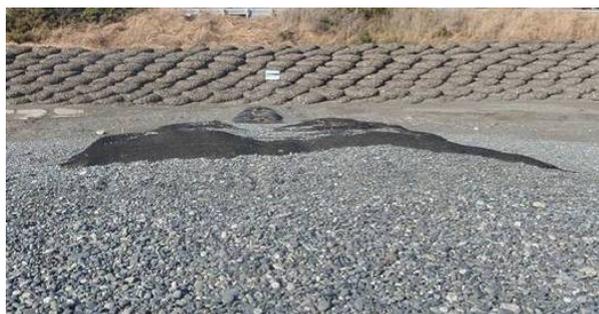
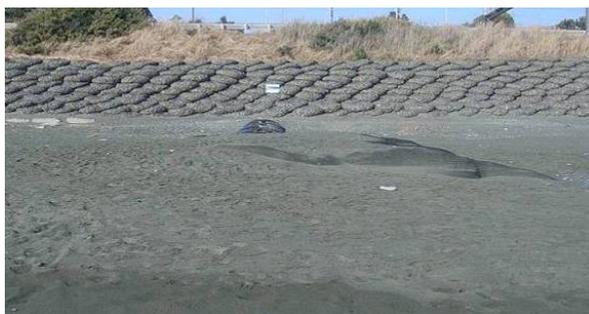
写真Ⅱ-3.18.2.1 設置後状況

12月28日の状況

1月5日の状況

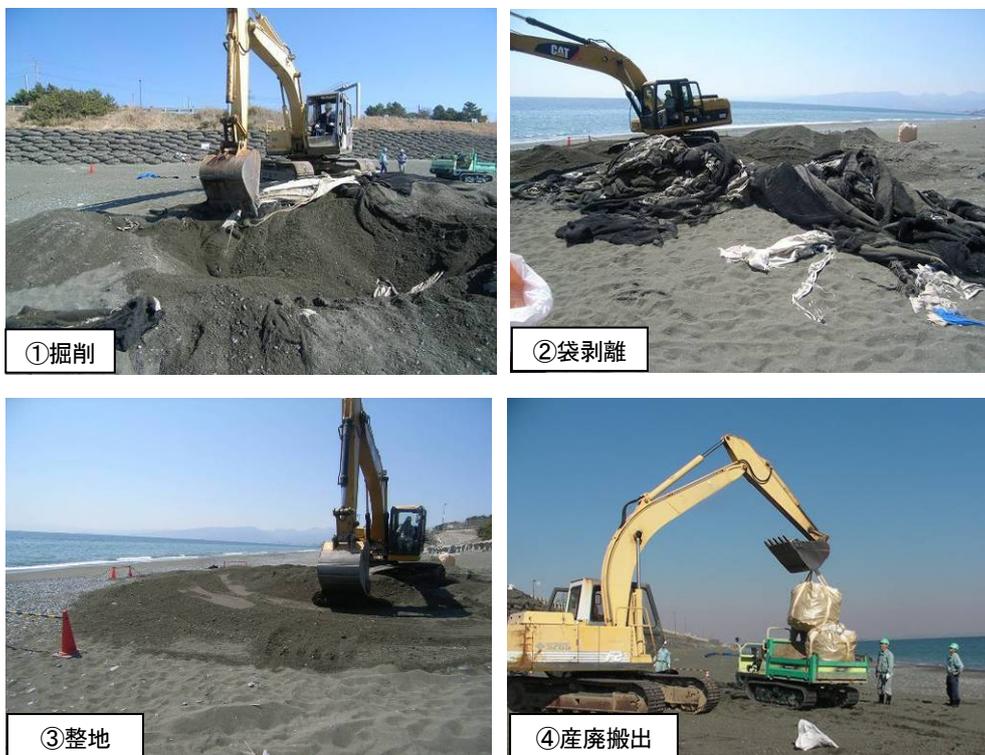
写真Ⅱ-3.18.3.1 撤去状況

サンドパック撤去の状況を写真Ⅱ-3.18.3.1に示す。サンドパックサンドパックはバックホウ0.7m³級を用いて撤去した。その撤去歩掛りを表Ⅱ-3.18.3.1に示す。

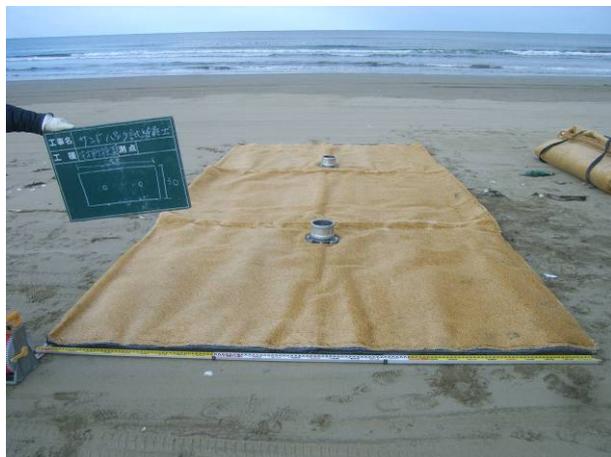
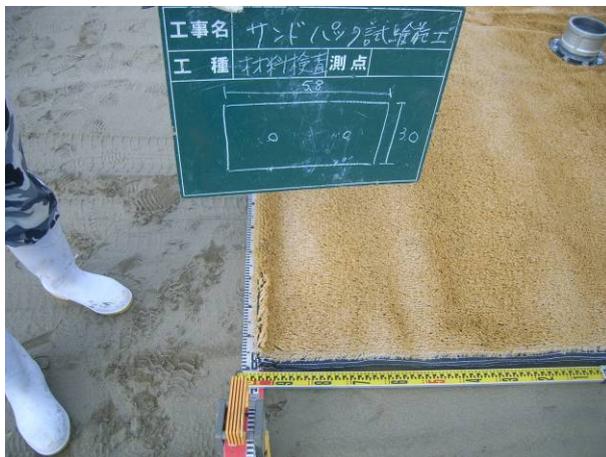
写真Ⅱ-3.19.2.1 試験体

実験に用いたサンドパックは、幅 2.51m、高さ 1.0m、長さ 5.8m とし、試験体Aおよび試験体Bの2袋製作した。

試験体Aは、目地部の調整のために、端部に土木シート（T-II-300）を縫製した。

(a) 全景

(b) 寸法検査

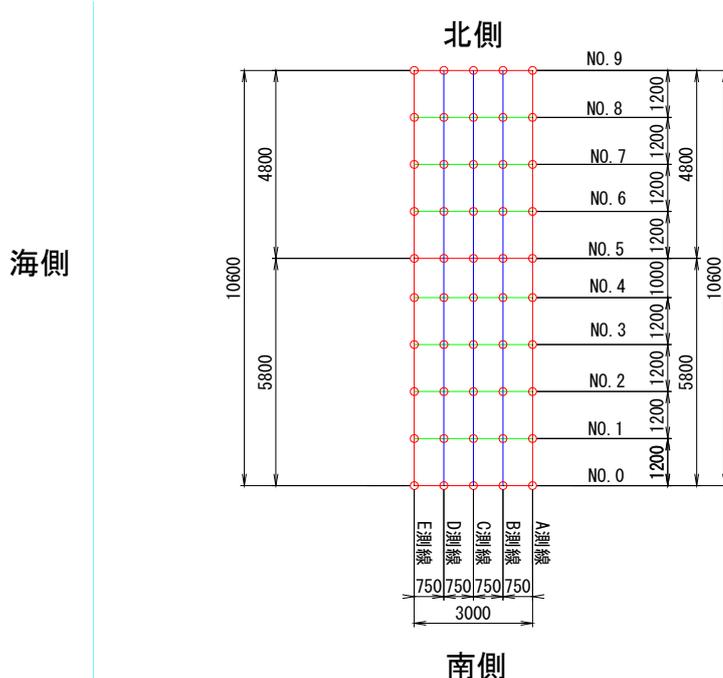
図Ⅱ-3.19.2.3 高さおよび幅の測定位置

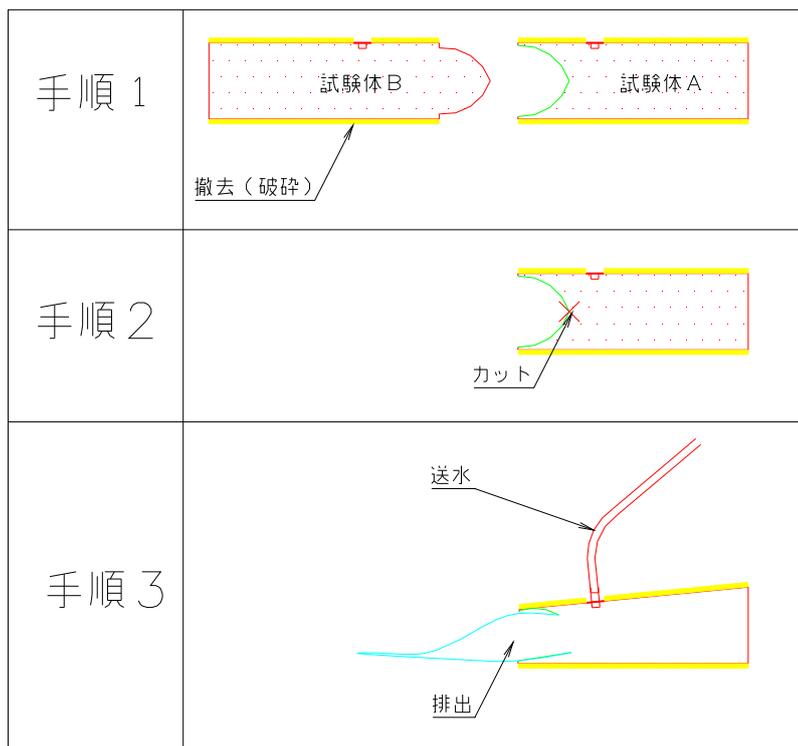
撤去方法は、図Ⅱ-3.19.2.5に示すとおり、サンドパックの小口部（土木シート側）を切り裂き、注入口から水だけを送り込み、排出する。この繰り返し作業で、砂が排出できることを確認する。

図Ⅱ-3. 19. 2. 5 撤去方法

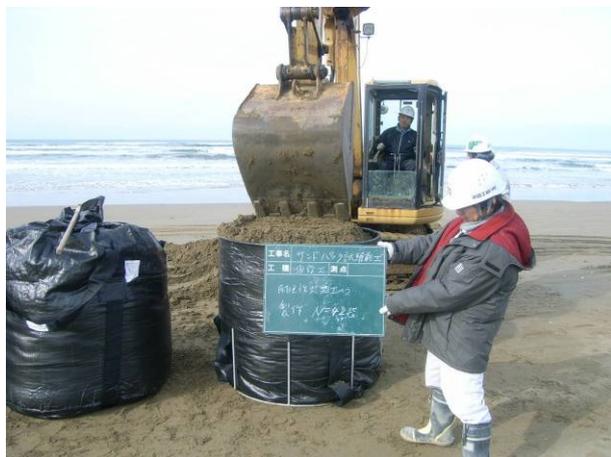
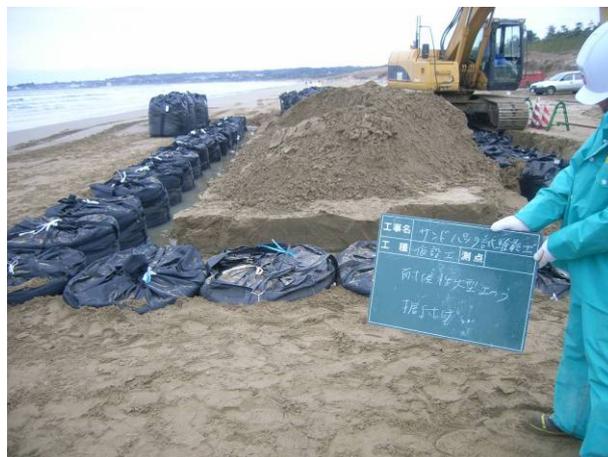
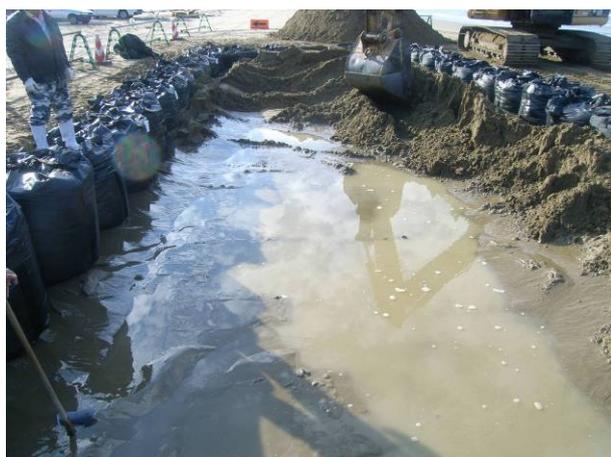
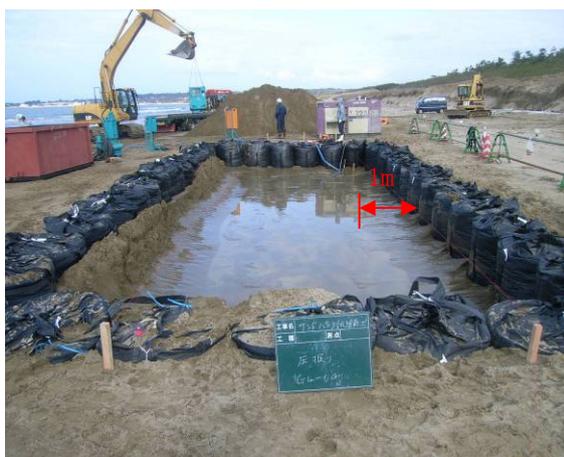
写真Ⅱ-3.19.3.1 仮設方法の確認状況

床掘りの残土を用いて耐候性大型どこのう(以下、大型土のう)の製作を行った。

ある程度、床掘り計画高付近まで掘り下げ大型土のうを設置し、その後、大型土のうを土留めとして計画高まで掘下げた。なお、仕上がり面端部から大型土のうまでは1m程度の余裕幅を設けた。

(a) 耐候性大型土のう製作

(b) 大型土のう据付け

(c) 床掘り作業

(d) 床掘り完了

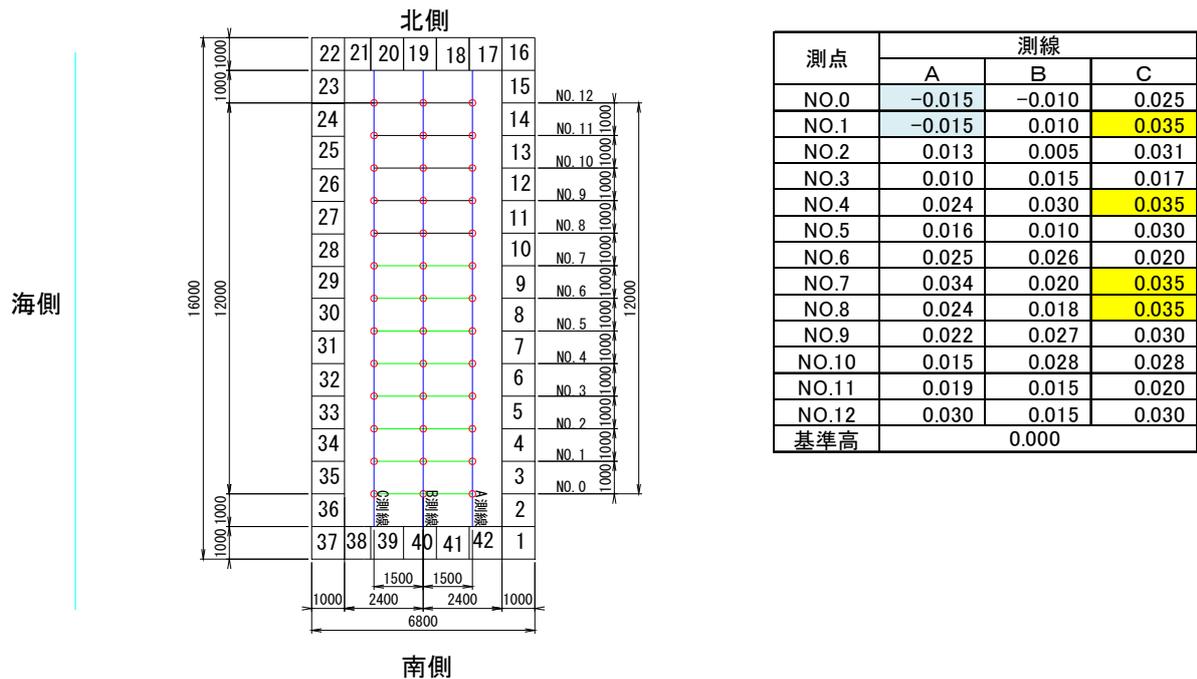
床掘りを行った結果、プラス方向で35mm、マイナス方向で15mmの誤差が生じた。最大差は50mmであり、おおむね水平に床掘り面を仕上げることができることがわかった。また、床掘り後もサンドバック設置までの間は、床掘り高を維持することができる。大型どこのうの隙間から湧水があり短時間で水位があがるため、排水が必要である。

図Ⅱ-3.19.3.2 床掘り高

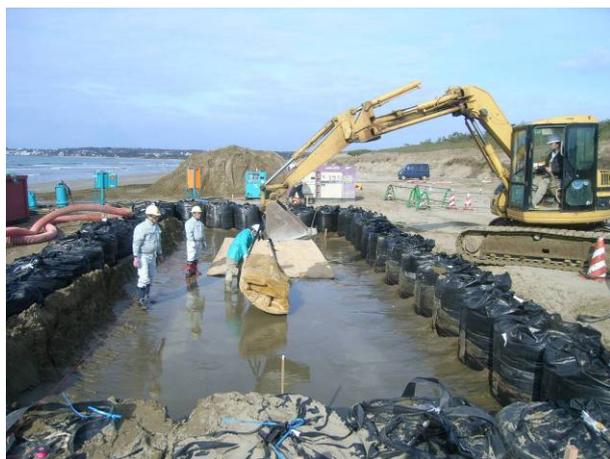
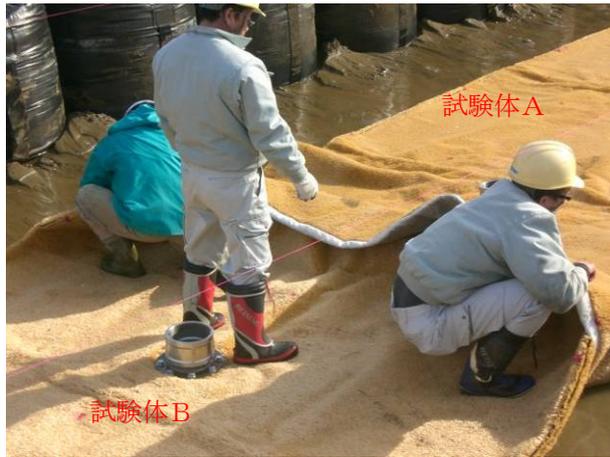
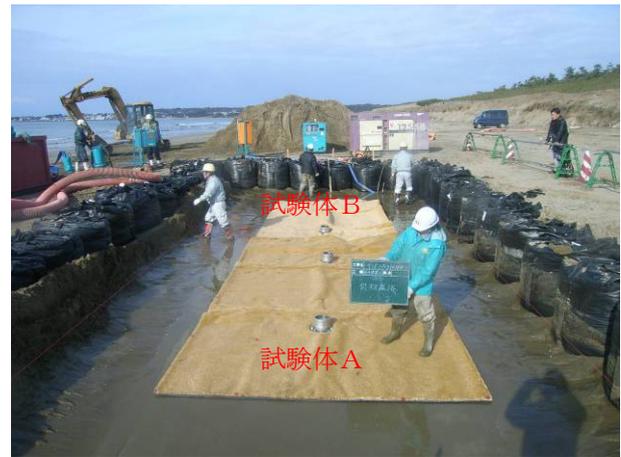
写真Ⅱ-3. 19. 3. 2 袋材の配置状況

袋材は、写真Ⅱ-3.19.3.2のように床付け面に重機を使って搬入後、試験体B、試験体Aの順で展張し、丁張りにあわせて方向を調整した。目地部は、試験体Aの土木シート（T-500）部を内側に折込み、そこへ試験体Bを突込んだ。

人員は普通作業員3名で、作業時間は10分であった。

(a) 袋材の搬入

(c) 目地部の処理

(d) 袋材の展張完了

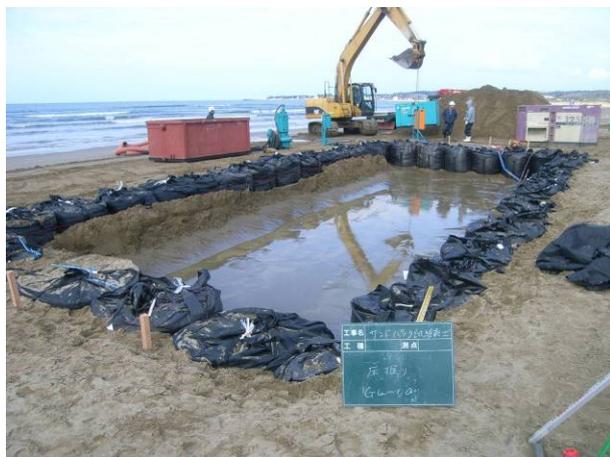
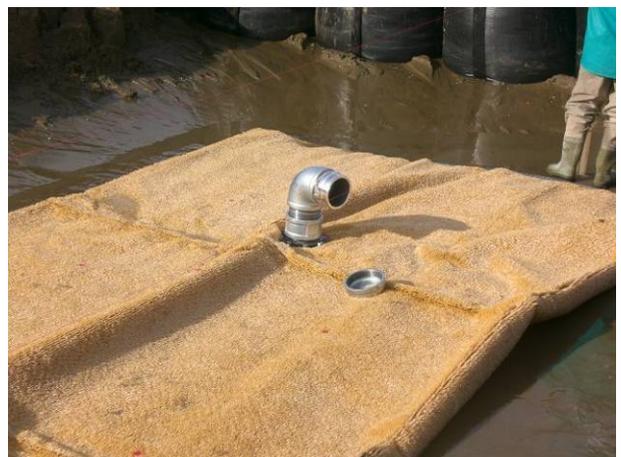
写真Ⅱ-3. 19. 3. 3 充填設備の配置状況

写真Ⅱ-3. 19. 3. 3 に示すように、水槽およびサンドポンプを2袋の中央に配置し、注入口にサクシオンホースを接続した。設備の配置は、仮置きヤードから設置位置までの移動および配置、電源設備の接続、サクシオンホースの接続等を行ったが、バックホウ2台、普通作業員2名で行い、作業時間は約2時間であった。

配置完了後、注入口へのサクシオンホースの取付は、バックホウでサクシオンホースを吊った状態で、普通作業員1名にて接続した。作業時間は5分であった。

(a) 設備の配置

(b) 注入口

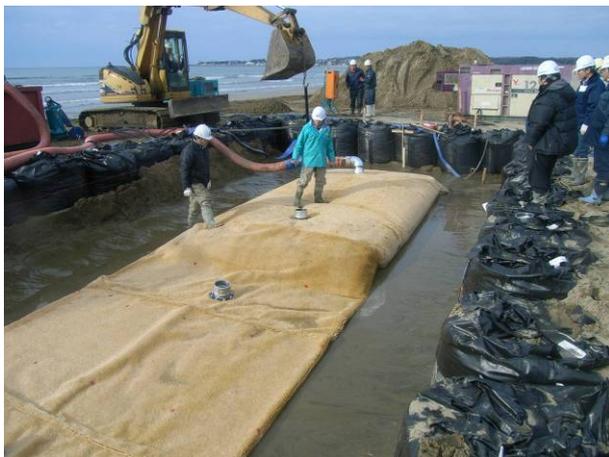
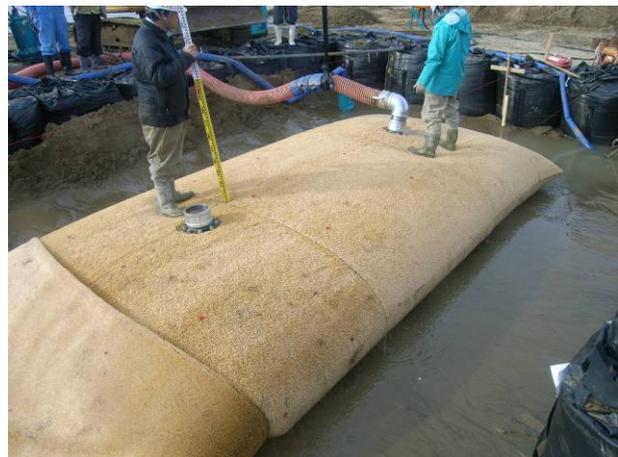
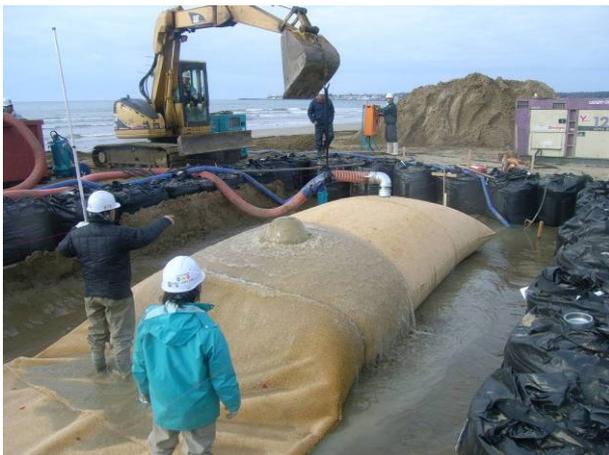
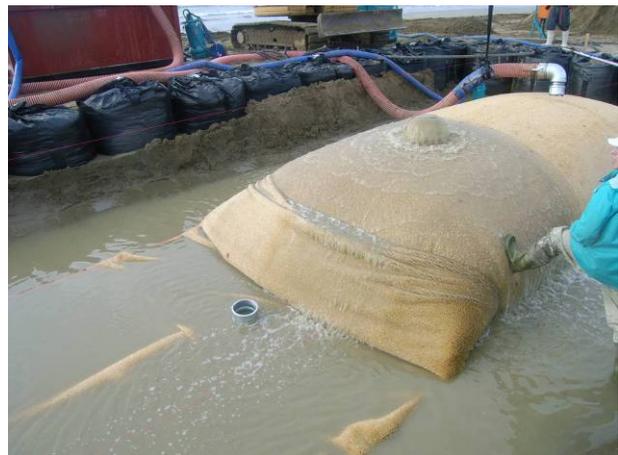
写真Ⅱ-3. 19. 3. 4 試験体Bの充填状況

充填は6インチのサンドポンプを用いて実施した。しかし、排水口を天端に1箇所しか設けておらず、排水が追いつかないため、4インチのサンドポンプに変更した。

水槽内にバックホウで砂を投入し、普通作業員が水槽内の砂を監視した。注入口で充填状況を普通作業員が監視し、サンドパック内の砂の充填状況に応じ、分電前の作業員にサンドポンプの電源入り切りを指示した。充填時間は33分であった。

(a) 充填開始

(b) 充填中

(c) 充填中

(d) 充填完了

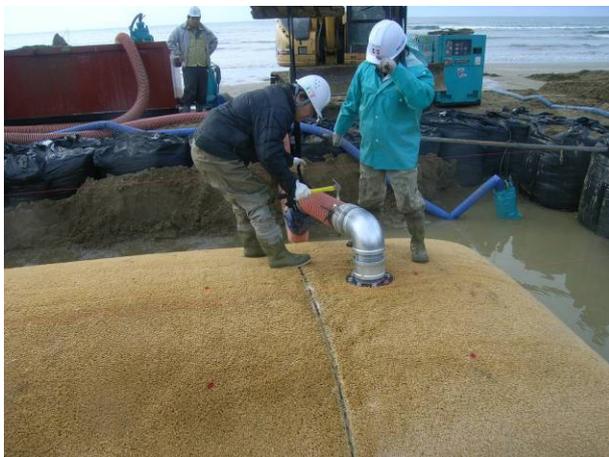
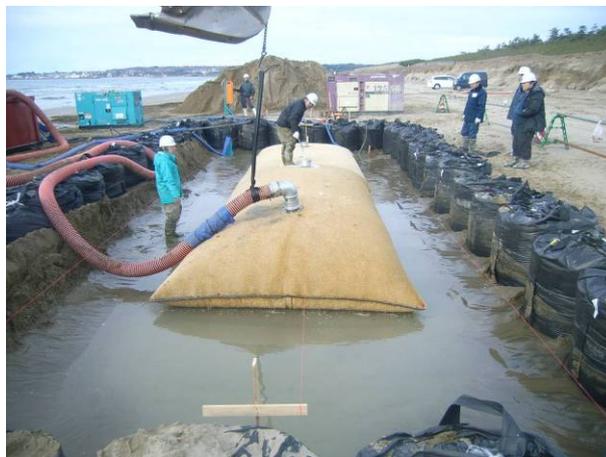
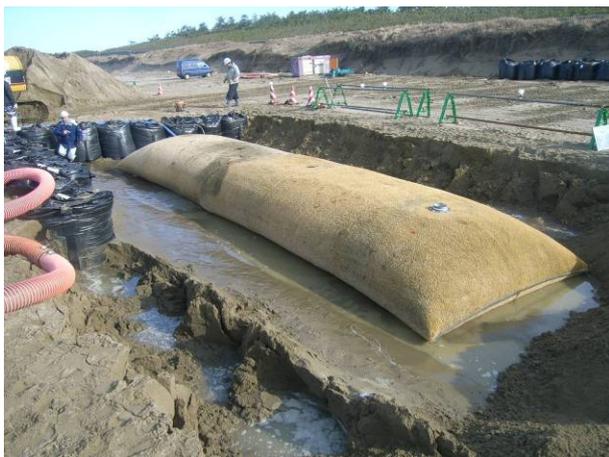
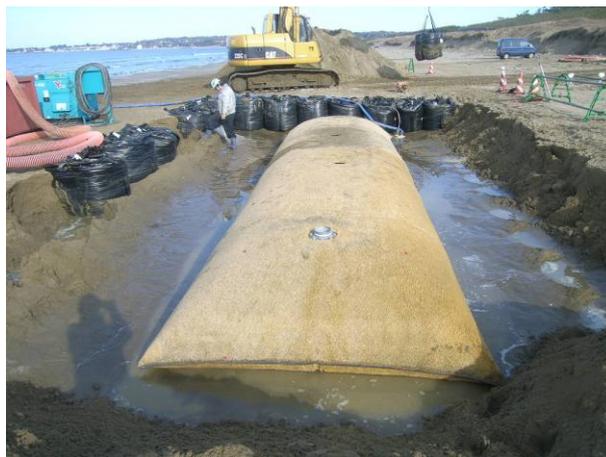
写真Ⅱ-3.19.3.5 試験体Aの充填状況

充填は 4 インチのサンドポンプを用いて実施した(写真Ⅱ-3.19.3.5)。人員は1袋目と同じで、普通作業員3名で、バックホウ1台であり、充填時間は64分であった。

なお、途中で充填具合を確認し、注入口を反対側へ移動し、再度充填した。

(a) 注入口取外し

(b) 試験体A 充填

(c) 完成状況

(d) 完成状況

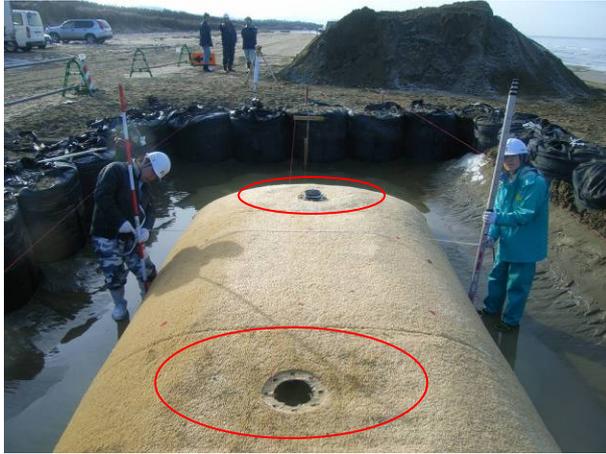
写真Ⅱ-3.19.3.6 注入口付近の空隙

バケツで入れた水の排水ができないため、周囲の砂に浸透していくのを待つ必要があり、十分に充填することができなかった。

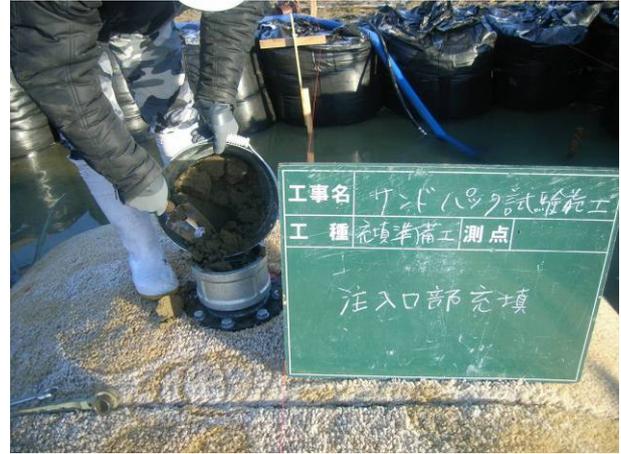
写真Ⅱ-3.19.3.7 補足充填

注入口から、移植コテで砂を入れ、バケツで水を入れながら奥へ流し込んだ(写真Ⅱ-3.19.3.7)。1箇所当たり、普通作業員2名で作業時間は20分であった。

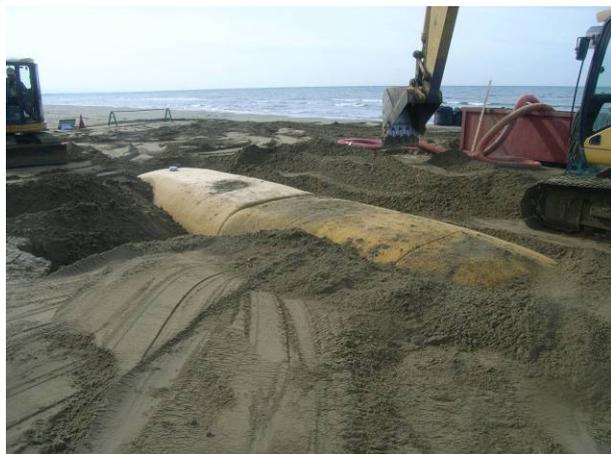
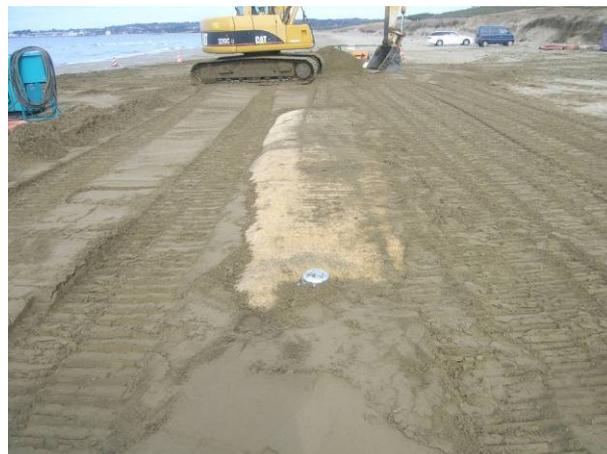
写真Ⅱ-3.19.3.8 埋戻し作業

土留めに使用した土のうを撤去し、周囲の埋戻し作業を行った。

(a) 埋戻し作業

(b) 埋戻し完了

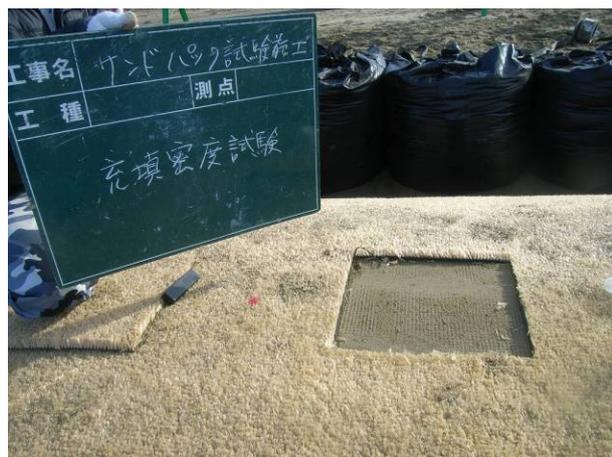
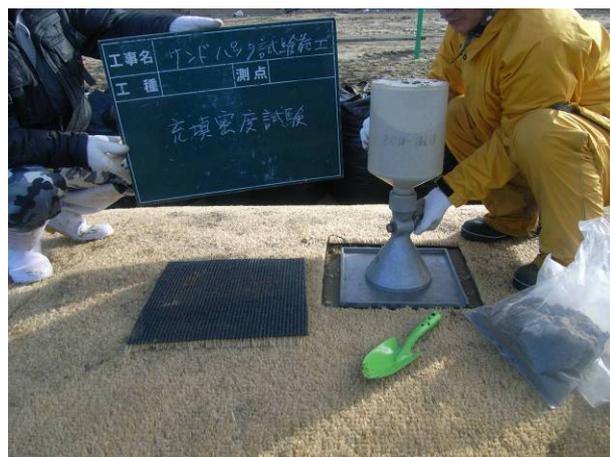
写真Ⅱ-3.19.3.9 現場密度試験の状況

充填後の密度は、2箇所の密度を砂置換法により計測する。計測は撤去作業時に行うものとする。袋の上部を切裂き、試料を採取する。1袋は再利用可能な撤去方法の検討で損傷がない状態で撤去するため、もう1袋から2箇所採取する。採取位置は注入口付近とする。

(a)採取準備

(b)砂置換作業

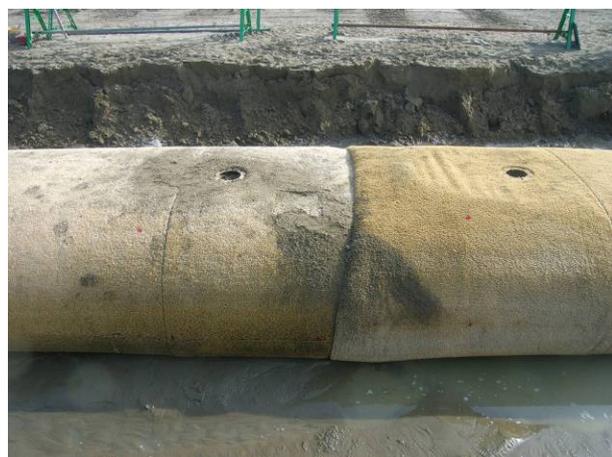
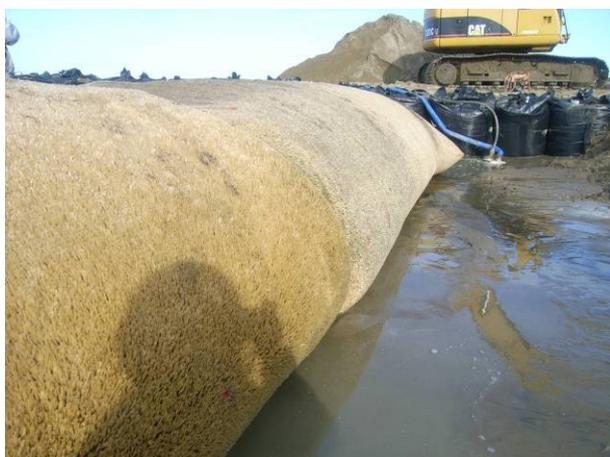
写真Ⅱ-3.19.3.10 目地部の状況

目地部は、図Ⅱ-3.19.3.3に示すとおり、高さで計画-11 cm、幅で計画-19 cmとなった。

写真Ⅱ-3.19.3.10に示すように、側面から見た場合、目地部に近い部分が多少下がっているように見えるが、ほぼ標準部と同じ断面が形成されることがわかった。

(a)側面

(b)縦断方向

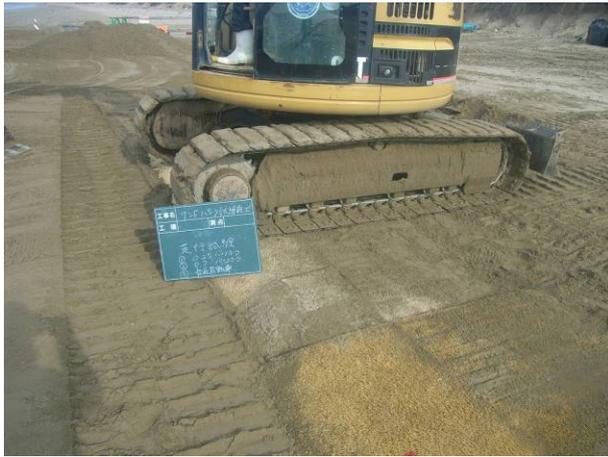
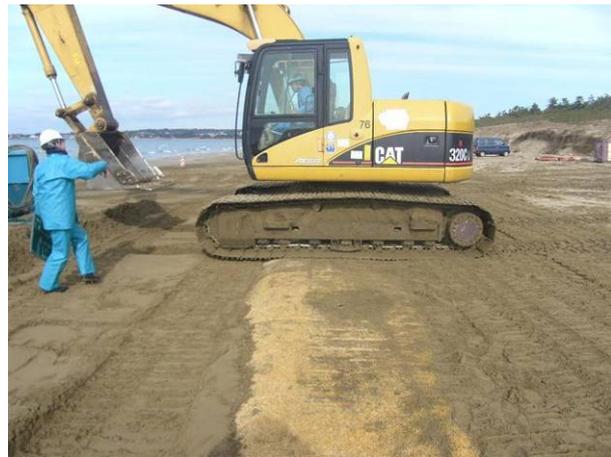
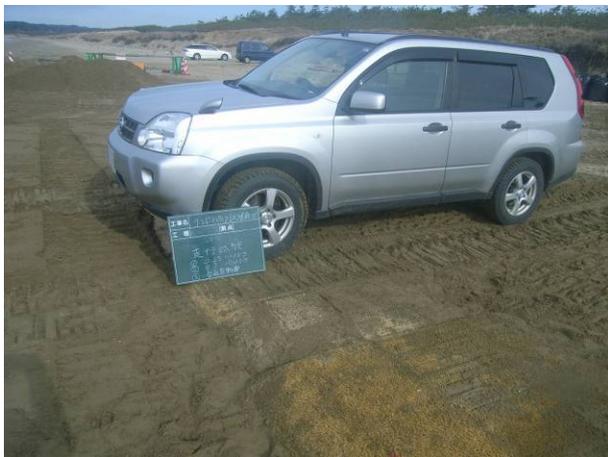
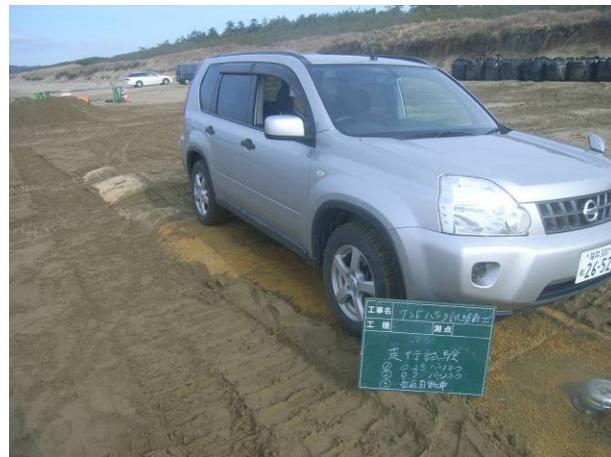
写真Ⅱ-3. 19. 3. 11 耐荷重および走行性の確認

いずれの場合も、破れ、穴あきなどの損傷は見られなかった。

また、走行性の確認として、汀線方向に普通自動車を走行させた。3往復させたが、サンドバックに問題はなく、車の走行も問題なく行えた。

(a)バックホウ (0.25m³) 載荷

(b)バックホウ (0.7m³) 載荷

(c)普通自動車載荷

(d)普通自動車走行後

上記の記載するように袋材はある程度の耐久性に優れていることを確認しているが、サンドパック上でカタピラにより偏荷重をかける行為、直接走行する行為や重機で急旋回する行為は袋材の破損につながる可能性が有るため避けることを基本とする。

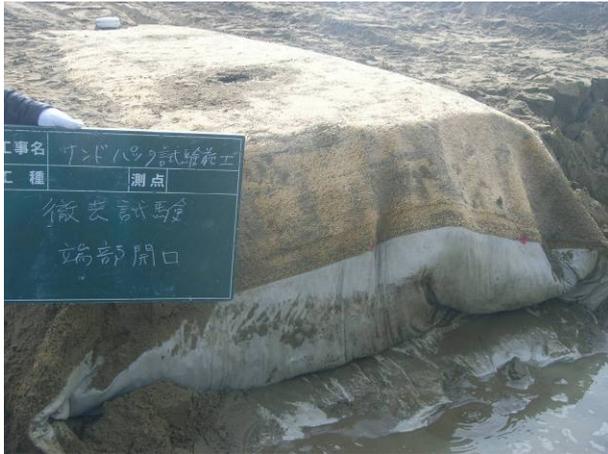
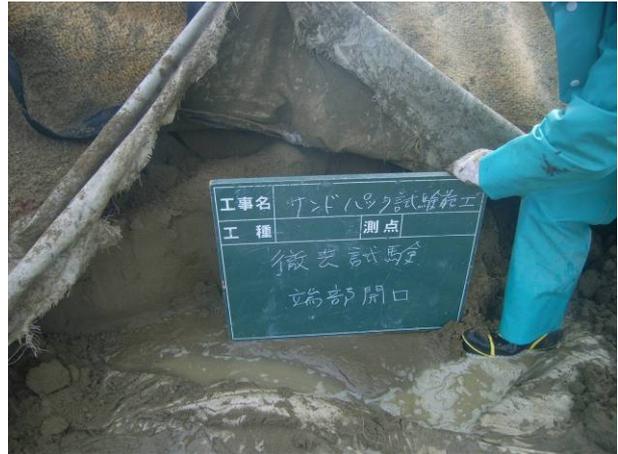
写真Ⅱ-3.19.3.12 に示すように再利用可能な袋材の撤去方法を確認した。試験体Bの周囲を床掘りし、バックホウにより試験体Bを破碎した。試験体Aの目地部の土木シート部を露出し、カッターで開口した。注入口にサクシオンホースを入れ排砂を行った。その結果、開口部から砂が流出した。排出した砂は、バックホウにより掻出した。ある程度砂が抜けた時点で、サクシオンホースをもう一方の注入口に移動し排砂した。

(a) 端部開口前

(b) 端部開口後

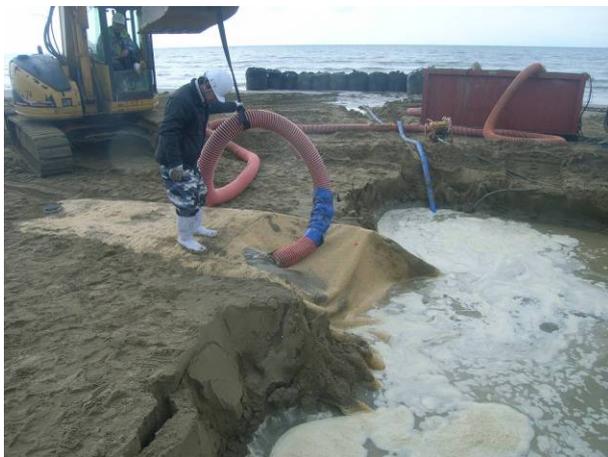
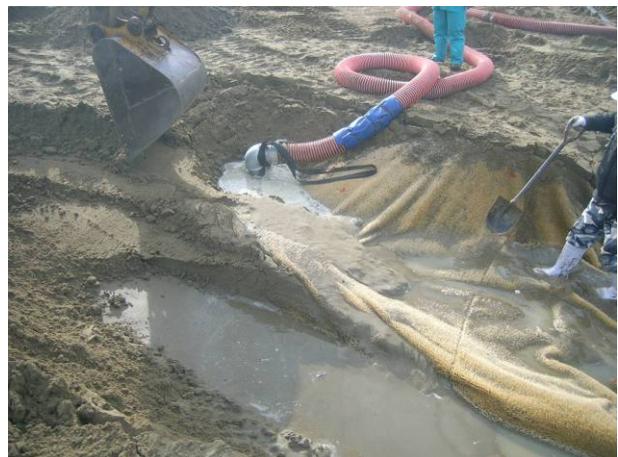
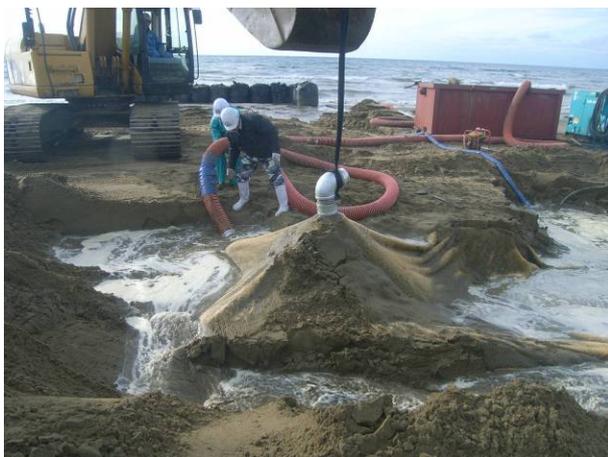
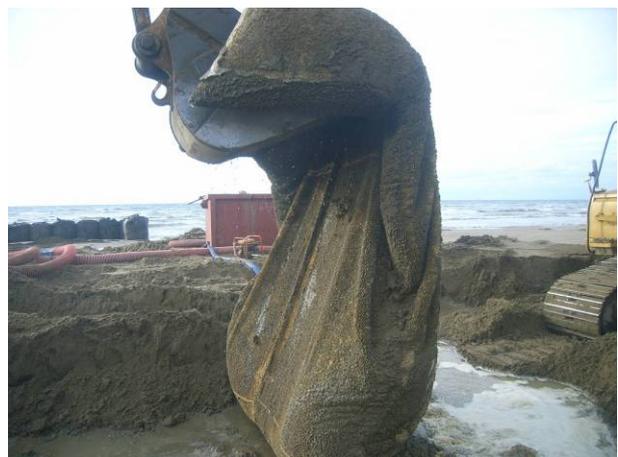
写真Ⅱ-3. 19. 3. 12 再利用可能な袋材撤去方法の確認

(c) 排砂開始

(d) 排砂中

(e) 吊上げ

(f) 砂の残り状況

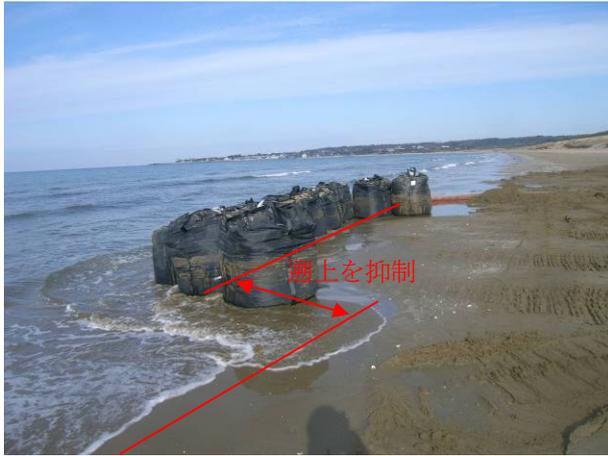
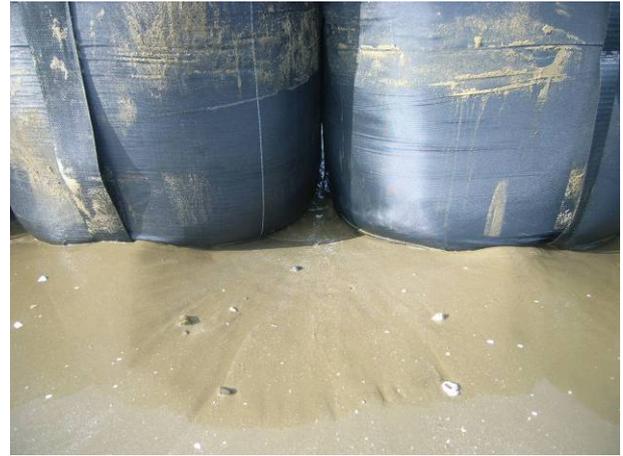
写真Ⅱ-3. 19. 3. 13 汀線際における大型土のうでの仮締切の施工性確認

写真Ⅱ-3.19.3.13に示すように、汀線際に大型土のうを並べて、波除け効果を確認した。試験の結果、完全に波を止めることはできなかったが、ある程度は遡上を抑制することができた。大型土のうの隙間から、波が浸入し、徐々に隙間が侵食を受けていた。大型土のうを2列にすることや遮水シートを併用することの検討が必要である。

(a) 仮締切試験

(b) 隙間の侵食状況

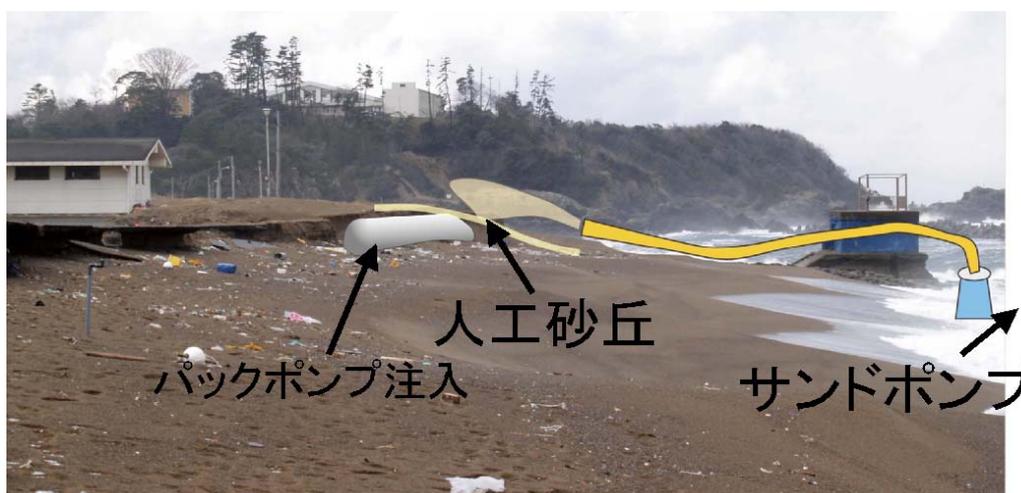
写真Ⅱ-3. 20. 2. 1 現地の概況と全体イメージ

直径1.3m、有効延長4mの砂袋に現地の砂をサンドポンプにより充填した。充填する土砂量は約 5.3m^3 とする。サンドポンプは、22kw4吋横型サンドポンプおよび37kw6吋強力型サンドポンプを使用する。

実験のイメージは写真Ⅱ-3. 20. 2. 1 および図Ⅱ-3. 20. 2. 1 のとおりである。

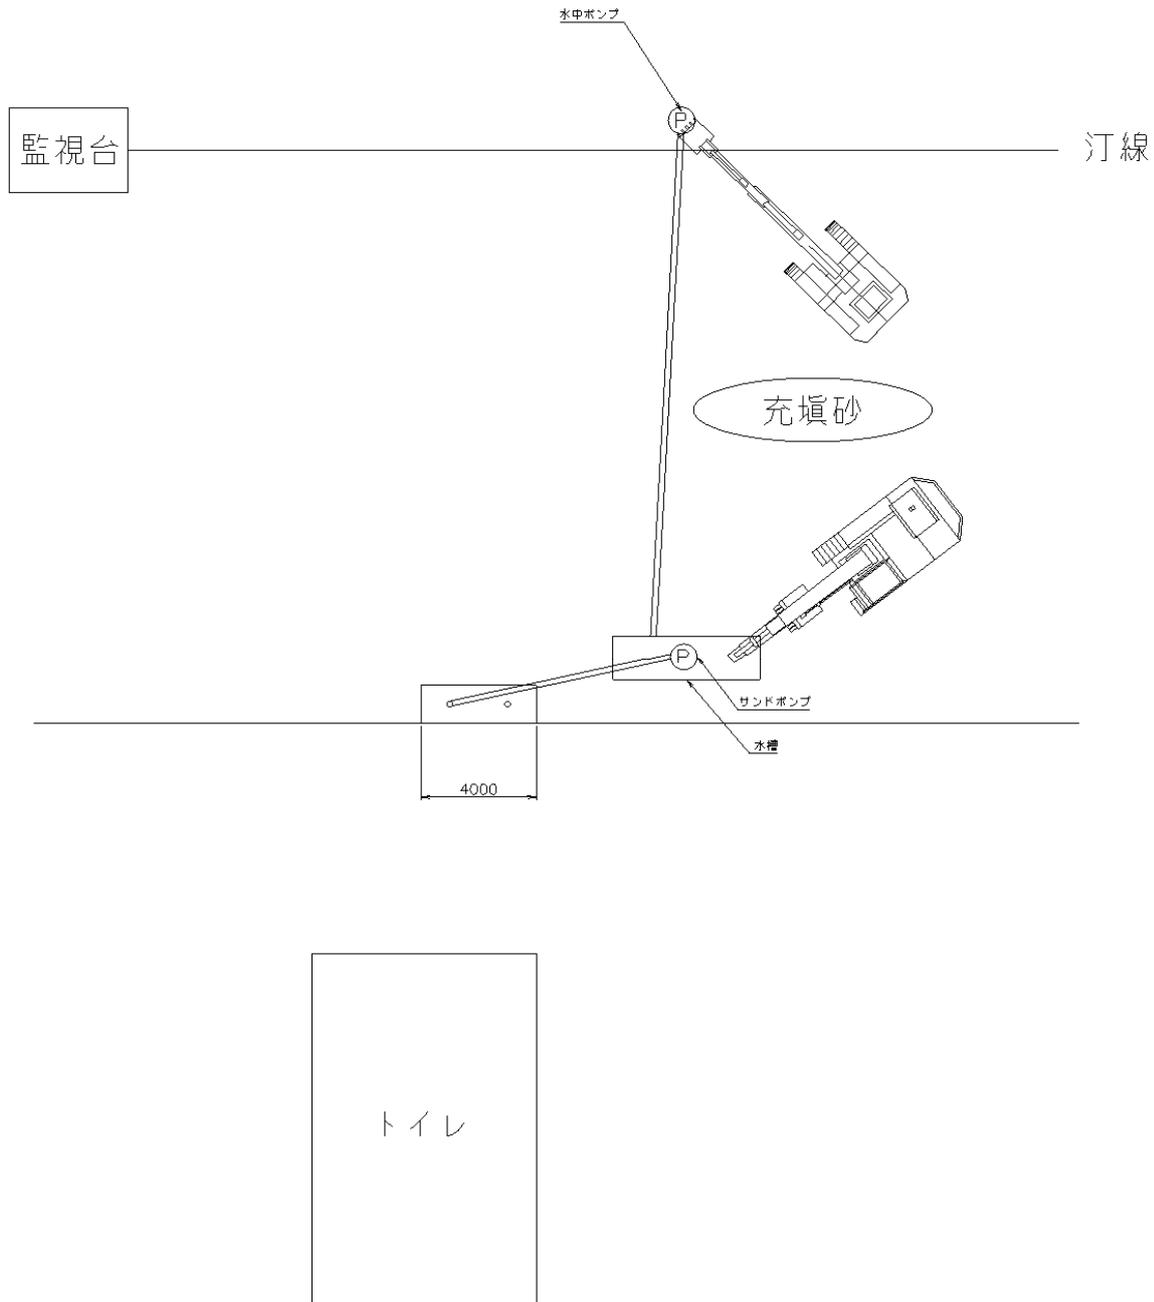
図Ⅱ-3. 20. 2. 3 施工配置図
