Ⅱ-3 前田工織(株)の試験結果

Ⅱ-3 前田工織（株）の試験結果

II-3.1 確認されたサンドパットの性能と照査例

Ⅱ-3. 1. 2 浜崖後退抑止工・サンドパックスの性能と照査例

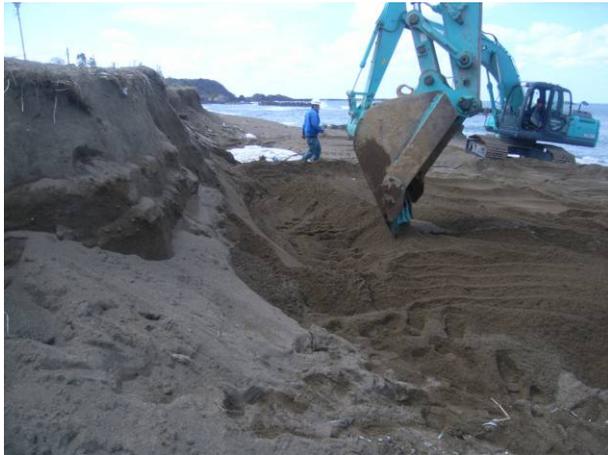
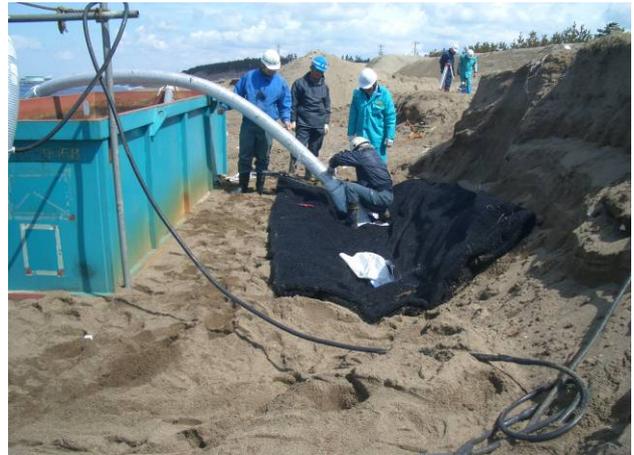
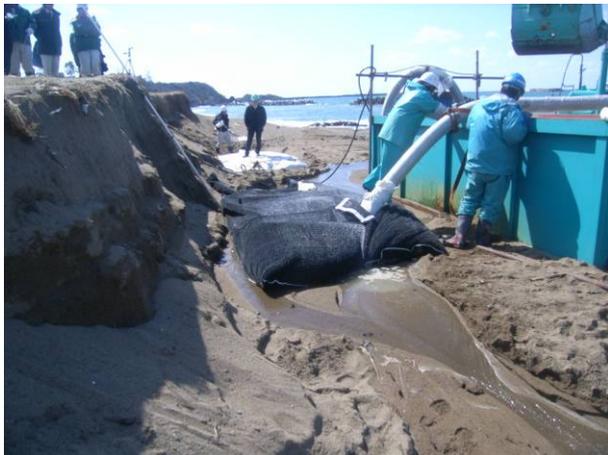
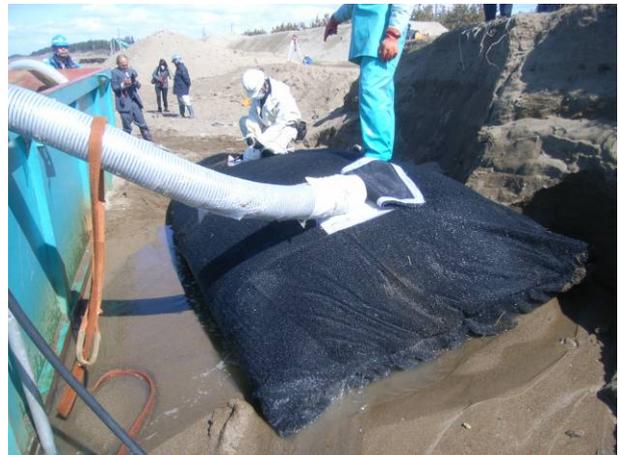
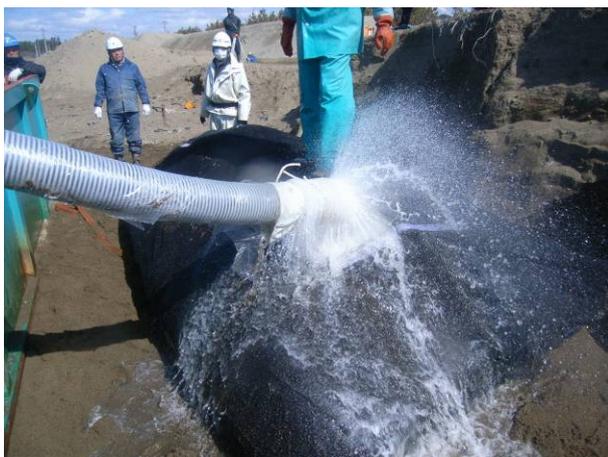
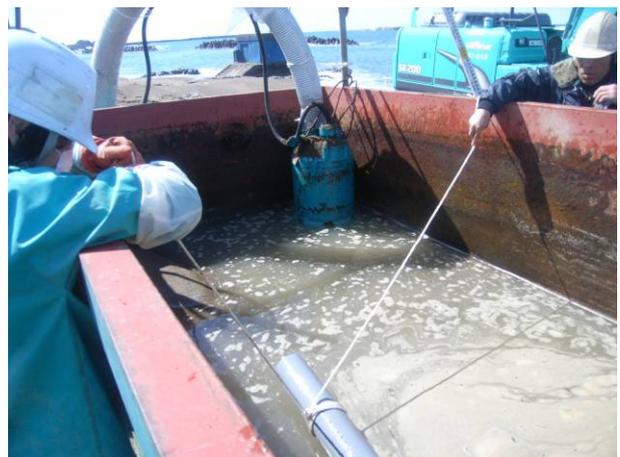
写真Ⅱ-3. 20. 3. 1(1) サンドパック製作状況

サンドパック製作の状況は、写真Ⅱ-3. 20. 3. 1に示すとおりである。サンドパック設置高まで床掘りを行った後、袋材を床付け面に設置した。直接、汀線付近から砂を採ることも考えたが、波の影響でサンドポンプが一定量で海水および砂を吸い上げることができなかつたため、用意した水槽の中にサンドポンプを入れて充填した。

(a) 床掘り状況

(b) 袋材設置

(c) 充填状況①

(d) 充填状況②

(d) 充填状況③

(e) 水槽内の状況

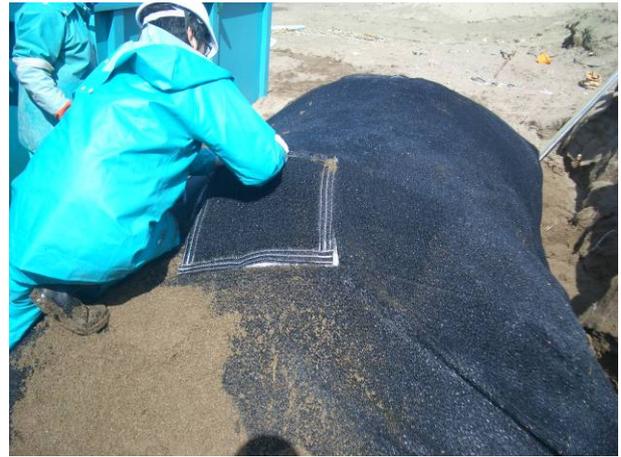
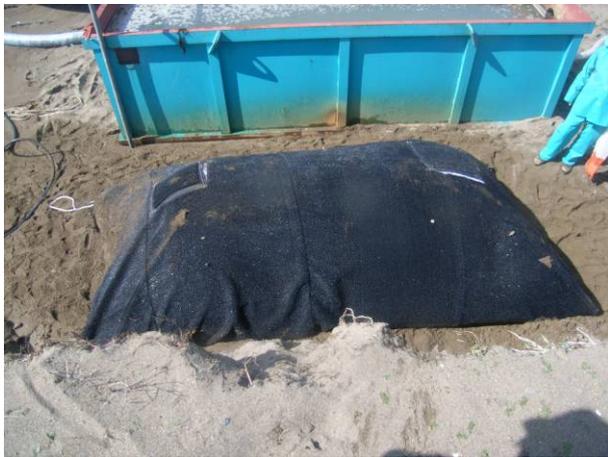
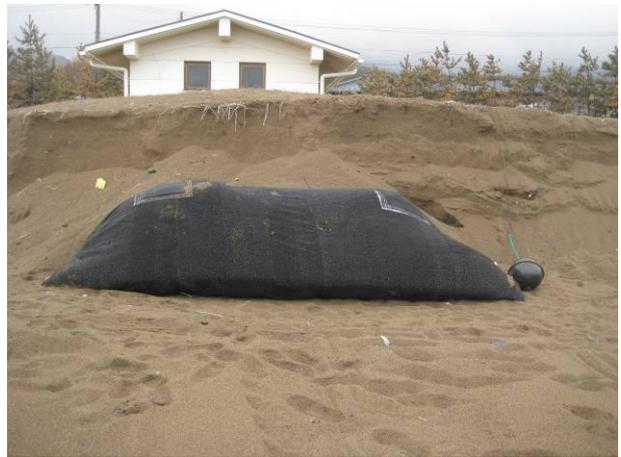
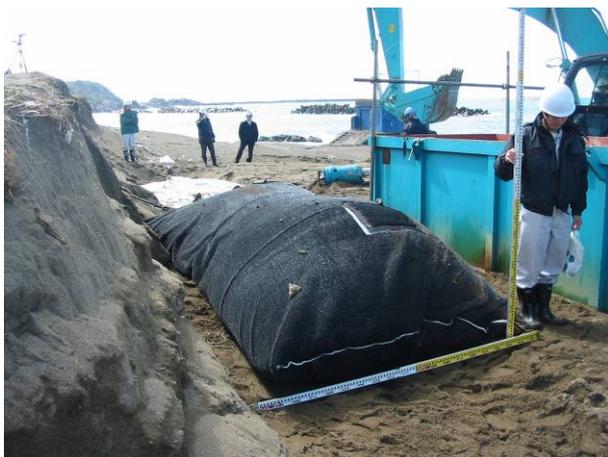
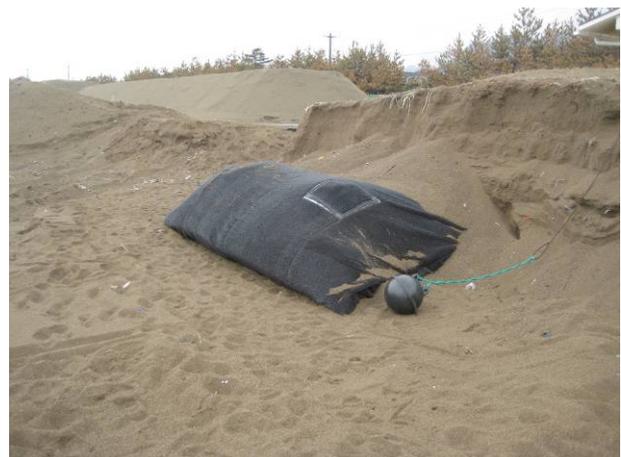
写真Ⅱ-3. 20. 3. 1 (2)

充填完了後、注入口を結び、蓋を閉めた。

(g) 注入口のカバー

(h) 完成後上方

(i) 完成後海側正面

(j) 完成後側面①

(k) 完成後側面②

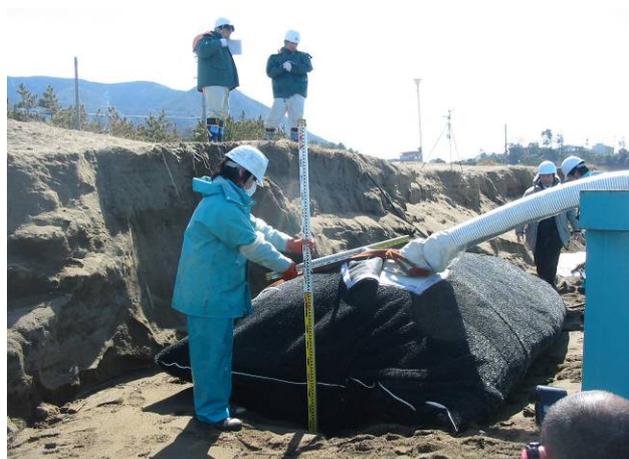
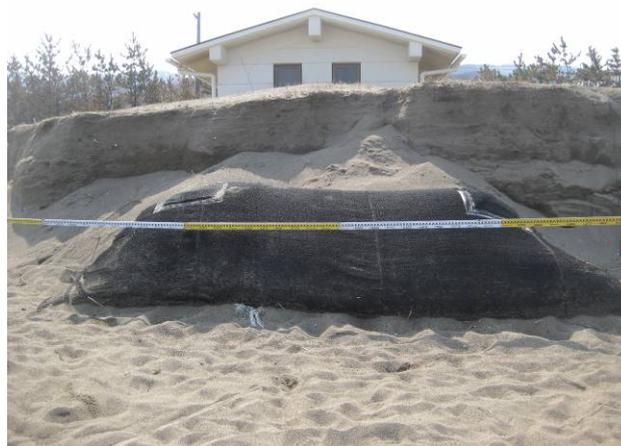
写真Ⅱ-3.20.3.1 出来形確認状況

(a) 高さ確認

(b) 幅確認

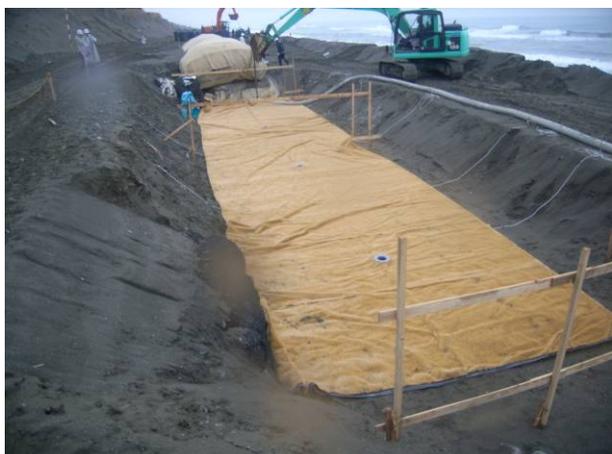
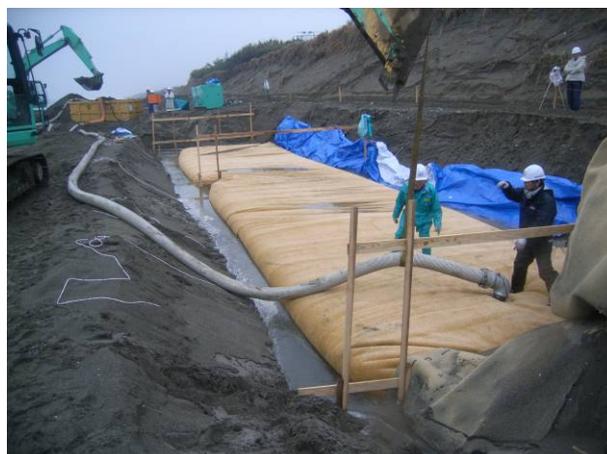
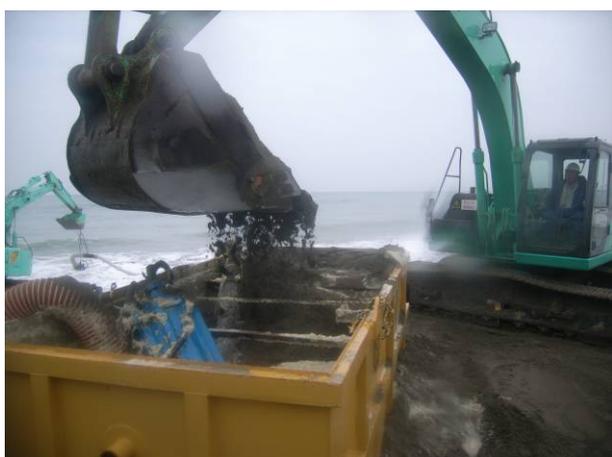
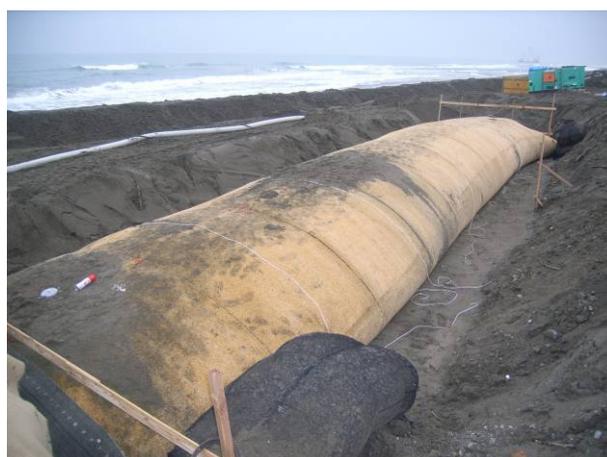
写真Ⅱ-3.21.3.1(1) サンドパック製作状況

(a) 袋材の展開

(b) 1段目充填

(c) 充填材の投入

(d) 1段目完成

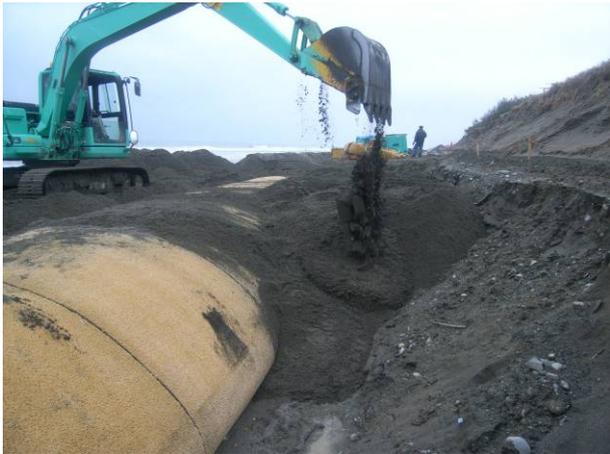
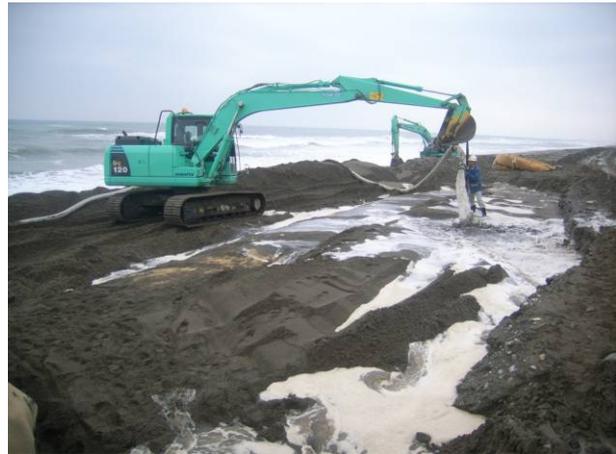
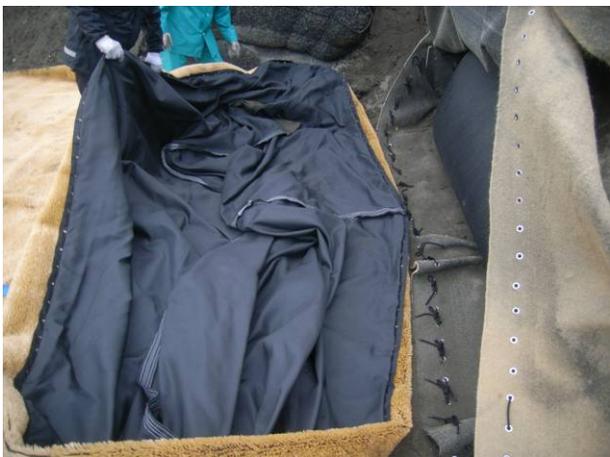
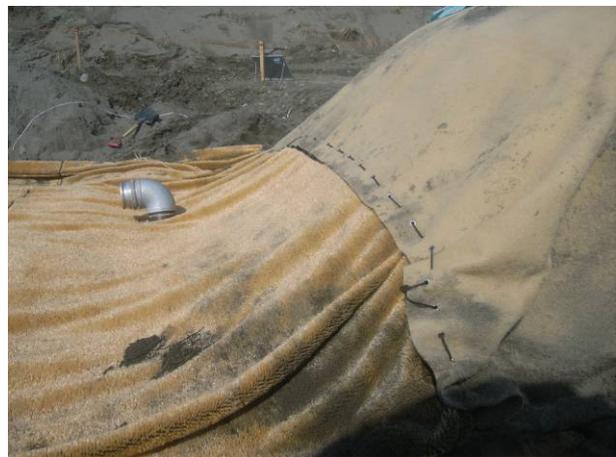
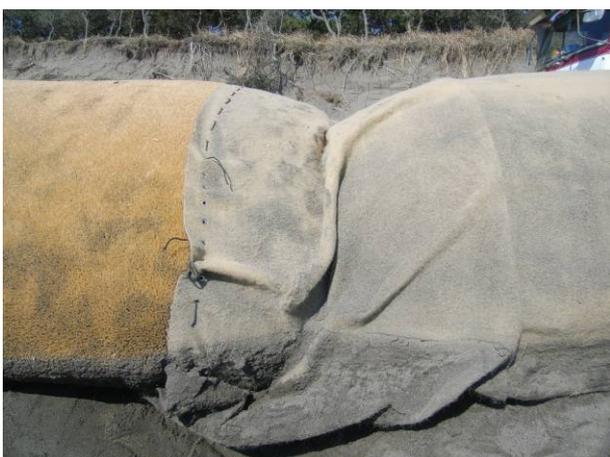
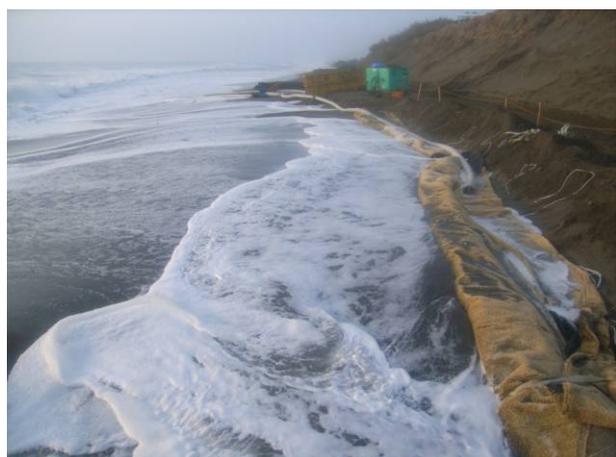
写真Ⅱ-3. 21. 3. 1(2) サンドパック製作状況

埋戻し時に、埋戻し材を締固めるため散水を行ったが、ポンプからの水の勢いが強く、埋戻し砂を流してしまうため、とりやめることとした。施工時には、潮位が上がると、ある程度波が被ることで自然状態程度までは締固められるものと思われる。

基本的に、砂浜海岸における施工性は問題ないことが確認されたが、1段目を施工した後、満潮と波浪の影響で1段目天端まで波が到達し、一時的に展開したサンドパックが砂に埋まった。波が高くなることが予想される場合は、あらかじめ波止めなどを設けることが肝要である。

(e) 埋戻しの状況

(f) 水締め状況

(g) 隣接工区との接続処理状況

(h) 隣接工区との接続（充填前）

(i) 隣接工区との接続（完成）

(j) 2段目の袋材が波浪を受けた状況

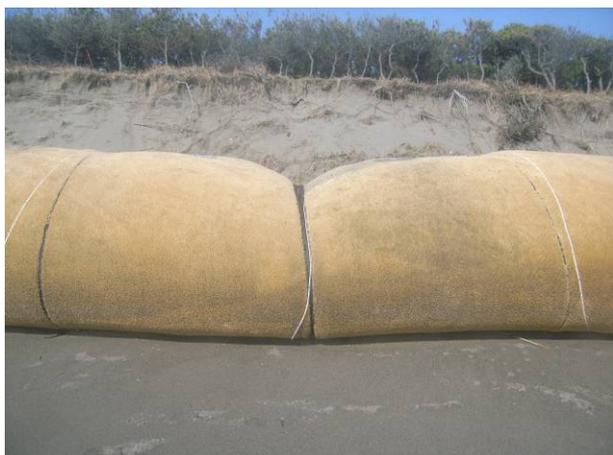
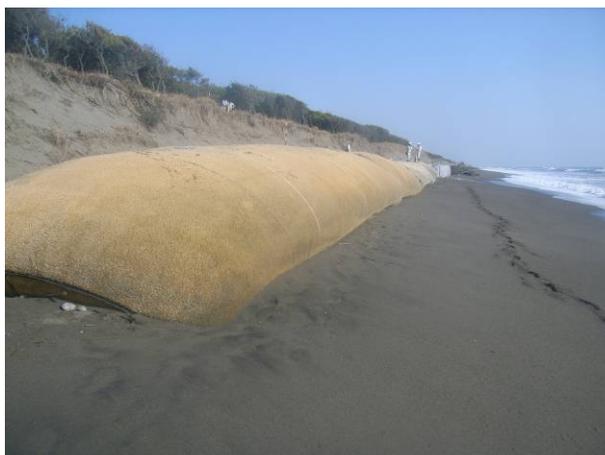
写真Ⅱ-3.21.3.1(3) サンドパック製作状況

(k)2段目接続部

(l)2段目完成

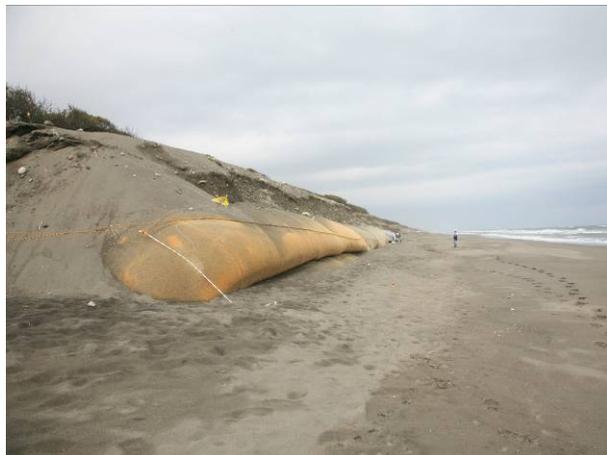
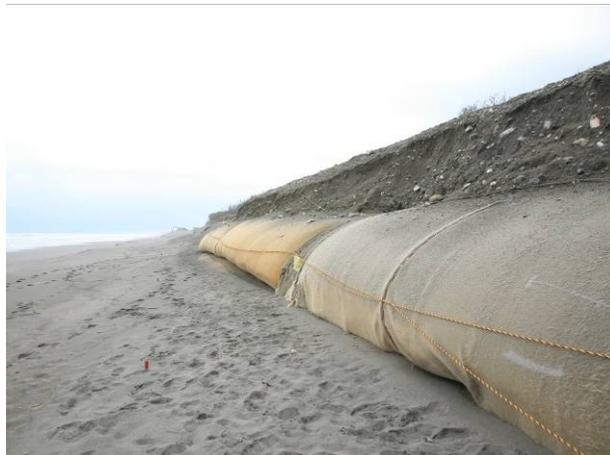
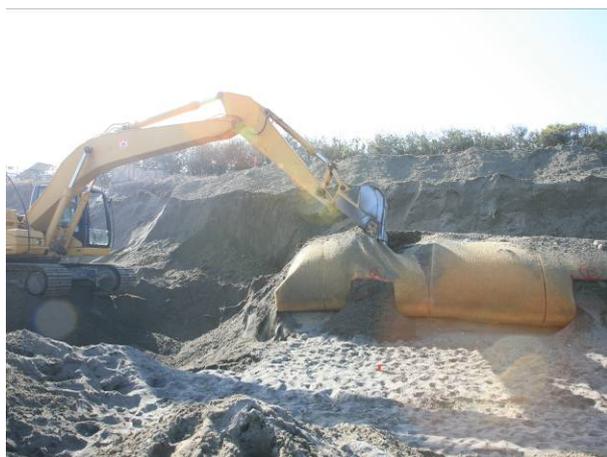
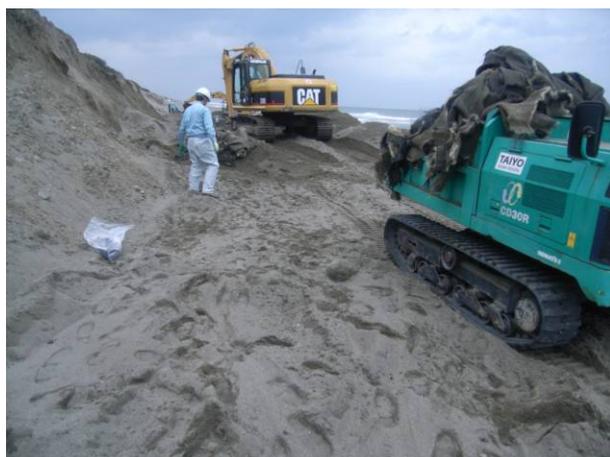
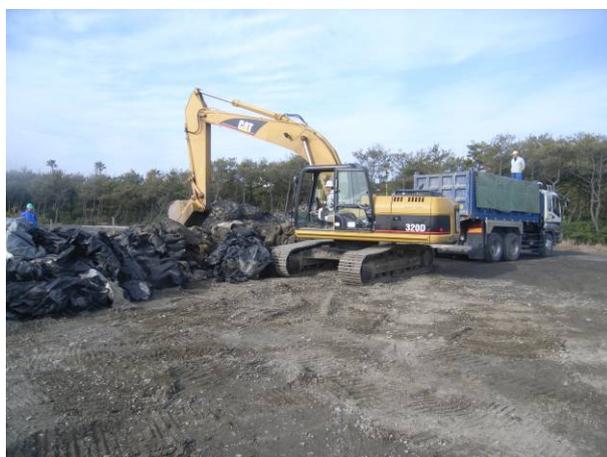
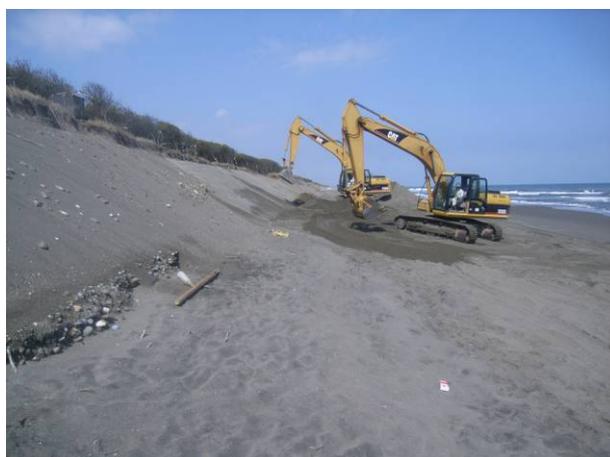
写真Ⅱ-3. 21. 4. 1 撤去時の状況

平成25年2月27日(水)～3月2日(土)にかけて撤去工事を実施した。撤去時の状況は写真Ⅱ-3. 21. 4. 1に示すとおりである。

撤去はバックホウ(0.8m³山積み)2台で行い、袋材はキャリヤダンプにて仮置き場へ移動後、産廃処理した。また、撤去作業時にサンプルを採取し、約1年後の残存強度を確認した。

(a) 撤去前の状況 (南側)

(b) 撤去前の状況 (北側)

(c) 解体の状況

(d) サンドパック運搬状況

(e) 産廃処分

(f) 埋戻し (養浜盛土)

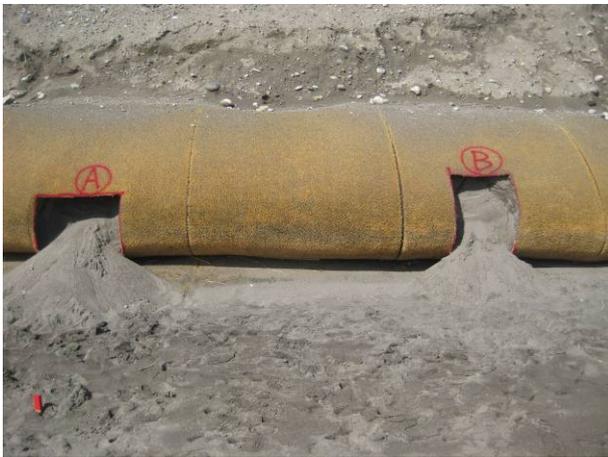
(a) 供試体 A および B 採取状況

試験結果は表Ⅱ-3.21.4.1に示すとおりである。ばらつきが見られるが、初期強度(周方向 157kN/m、軸方向 147 kN/m)の90%以上を保持しており、1年間の設置期間では、ほとんど劣化は見られない。

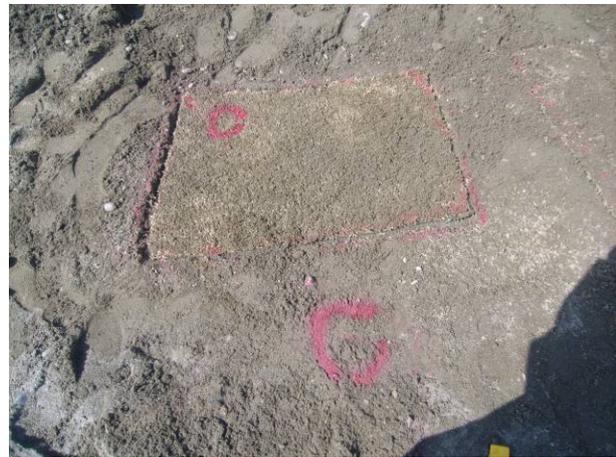
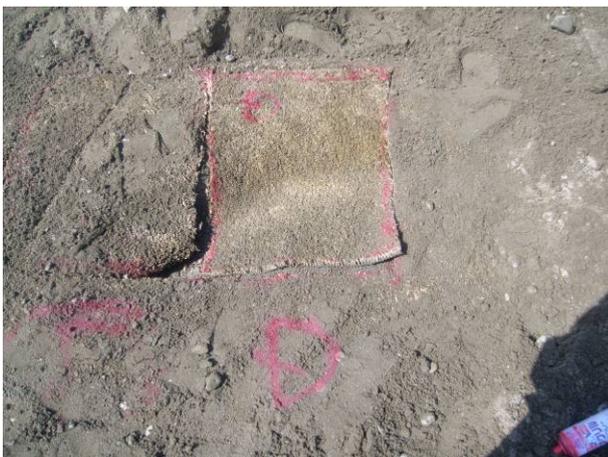
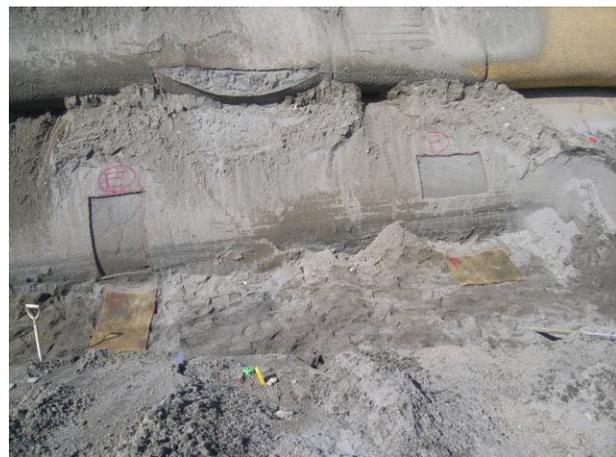
写真Ⅱ-3.21.4.2 供試体の採取状況

(b) 供試体 C 採取状況

(c) 供試体 D 採取状況

(d) 供試体 E および F 採取状況

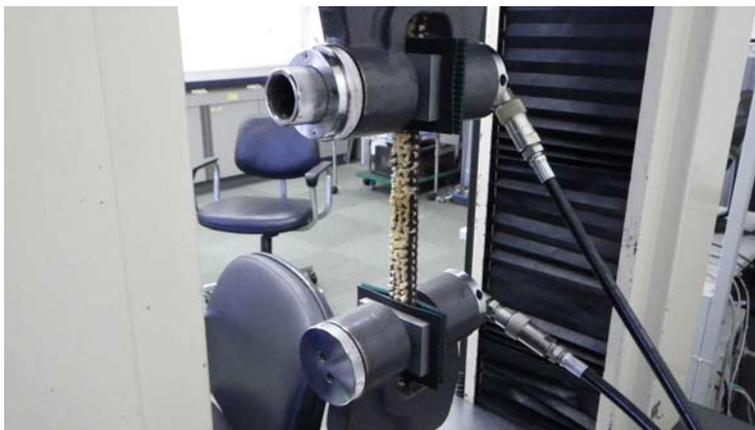
写真Ⅱ-3.21.4.3 試験状況

袋材の引張強さ試験は、写真Ⅱ-3.21.4.3に示すとおり JIS L 1096 に準拠した試験を実施した。引張強さ試験前後の供試体は写真Ⅱ-3.21.4.4のとおりである。

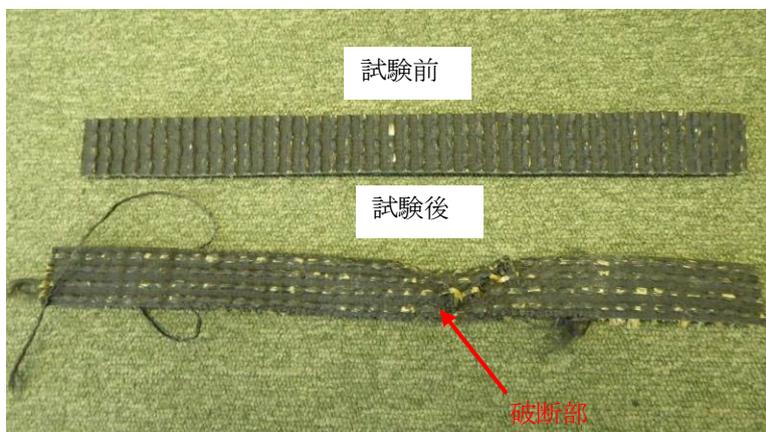
写真Ⅱ-3.21.4.4 試験前後の供試体

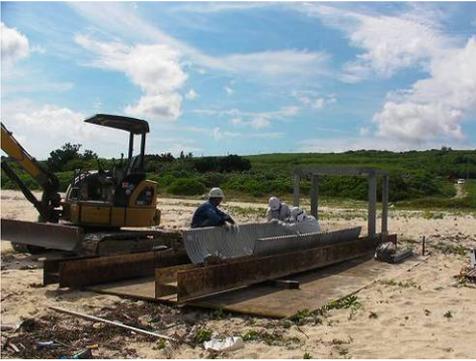
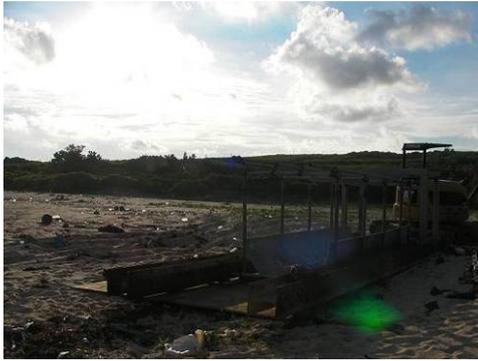
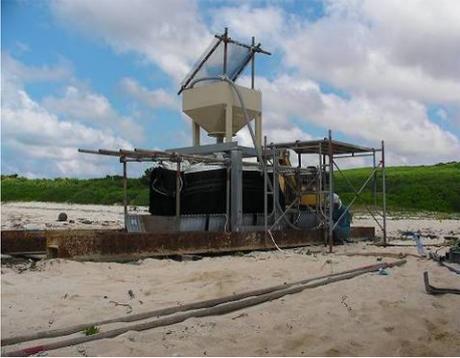
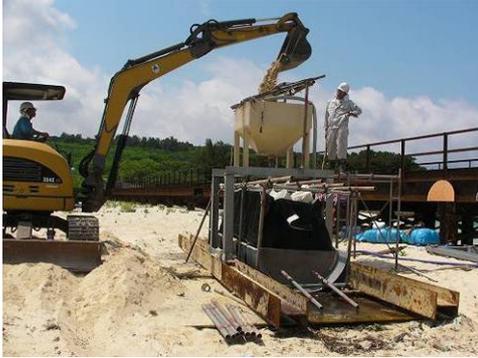
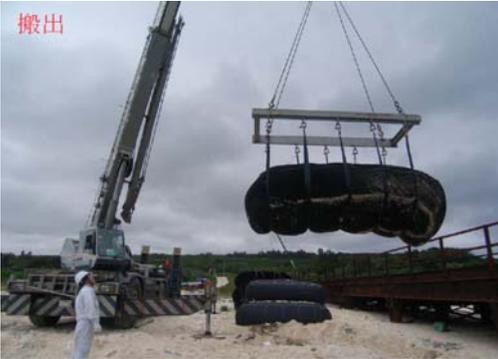
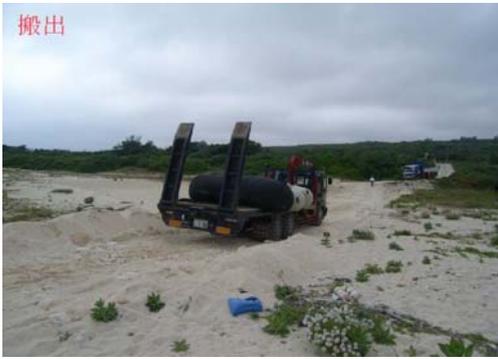
写真Ⅱ-3.22.1.1 サンドパック施工写真

製作型枠の設置

充填

搬出状況	
<p>搬出</p>

<p>搬出</p>

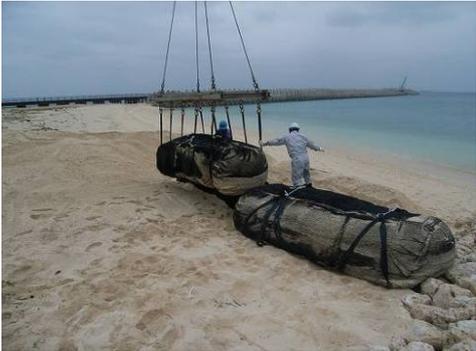
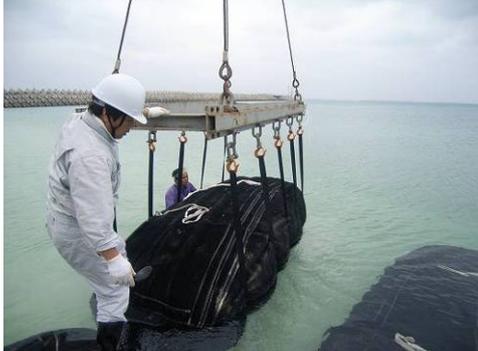
設置

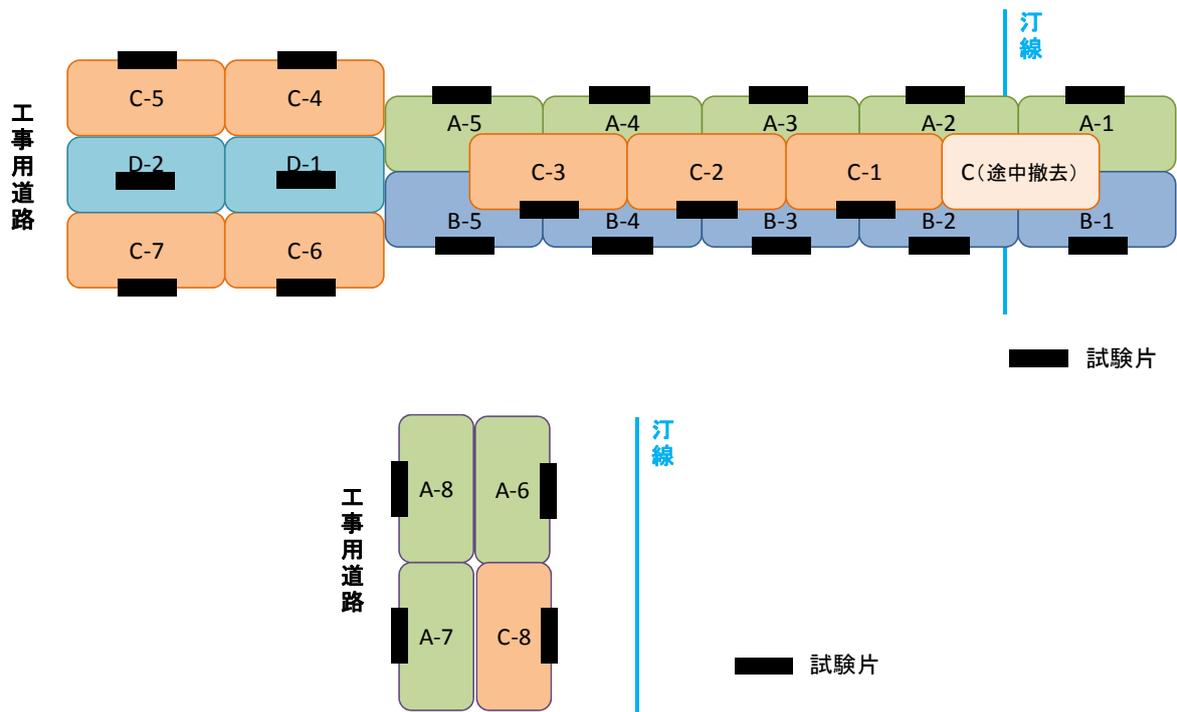
図Ⅱ-3. 22. 1. 3 サンドバック試験体設置位置（上図；突堤型、下図；護岸型）

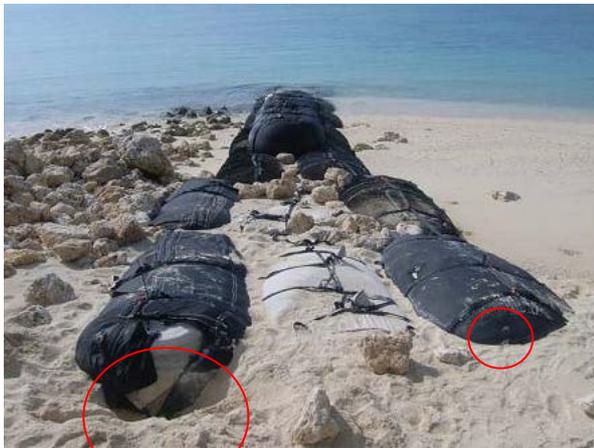
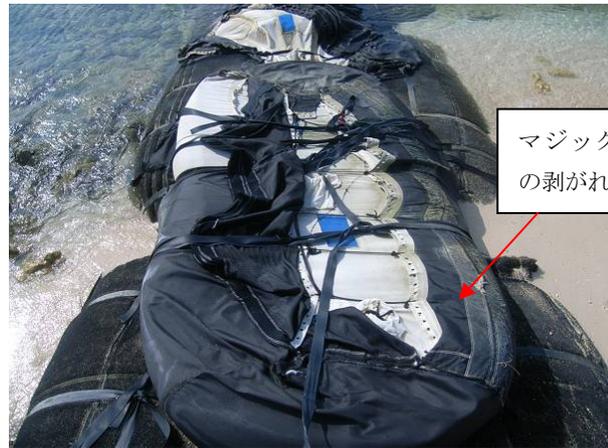
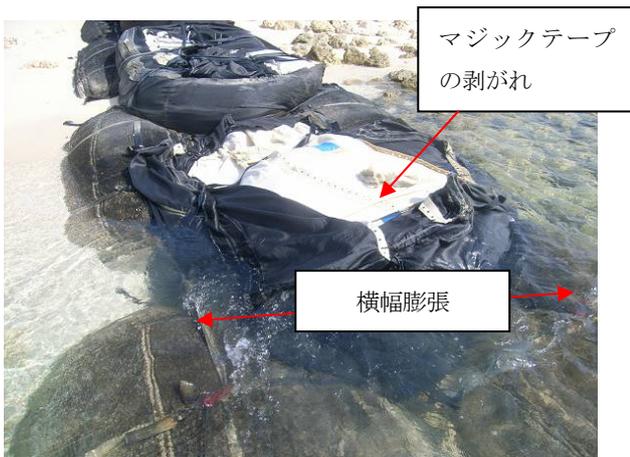
定点観測している中で、2011年6月17日に写真Ⅱ-3.22.2.1に示すように試験体Cの外袋材のマジックテープの蓋が開いていることを確認した。原因は表Ⅱ-3.22.2.1に示すようにマジックテープが基布の引張強度以下であることと施工時に砂が噛んでさらに強度低下したためと推定される。

陸側の損傷箇所 (パック2体)

海側先端の損傷箇所 (先端から2番目)

海側先端のパック変形と外袋開き

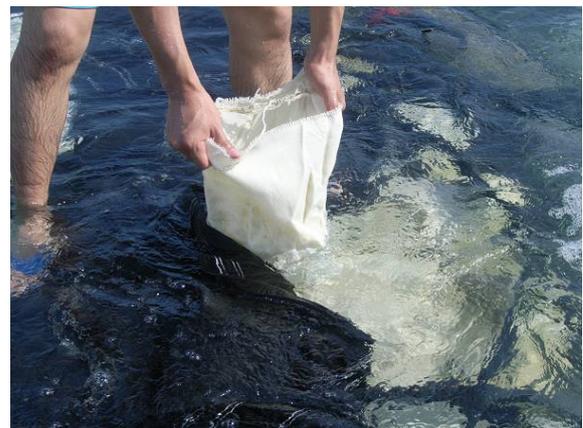
写真Ⅱ-3.22.2.1 現地試験で見られたサンドパックの変状

内袋(白色)の注入口の開放(絞りロープ外れ)

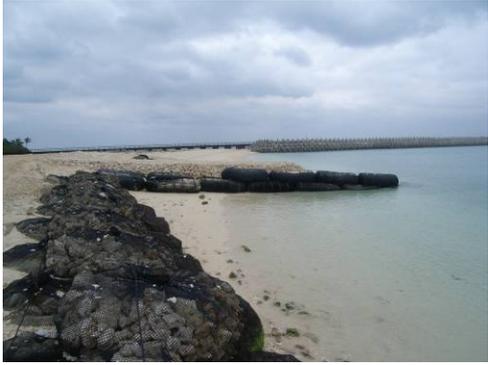
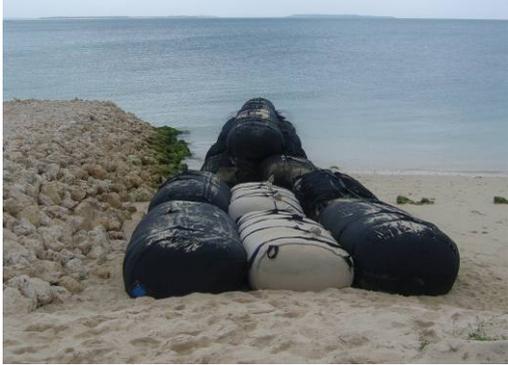
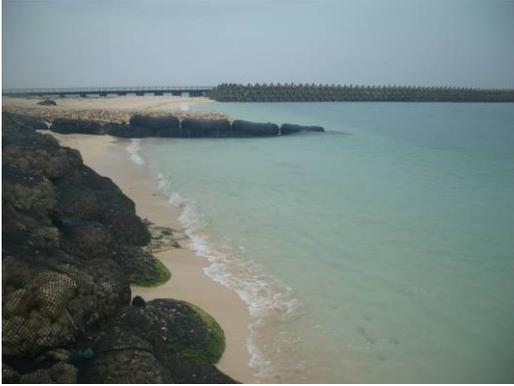
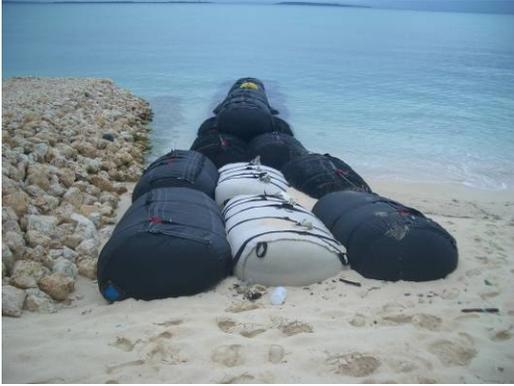
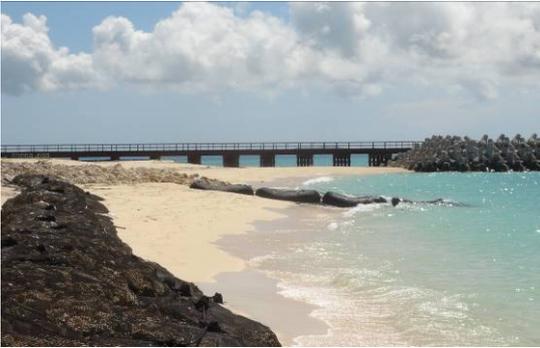
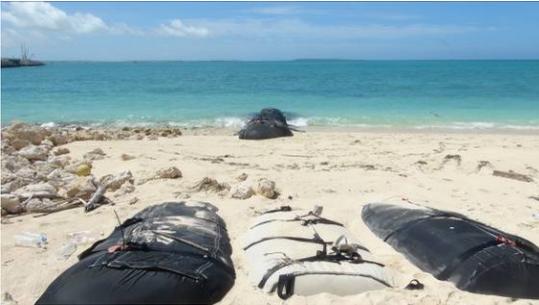
表Ⅱ-3.22.2.2 経過観測写真

汀線方向	岸沖方向
2011/3/3 15:12

2011/4/26 16:00

2011/6/17 10:37

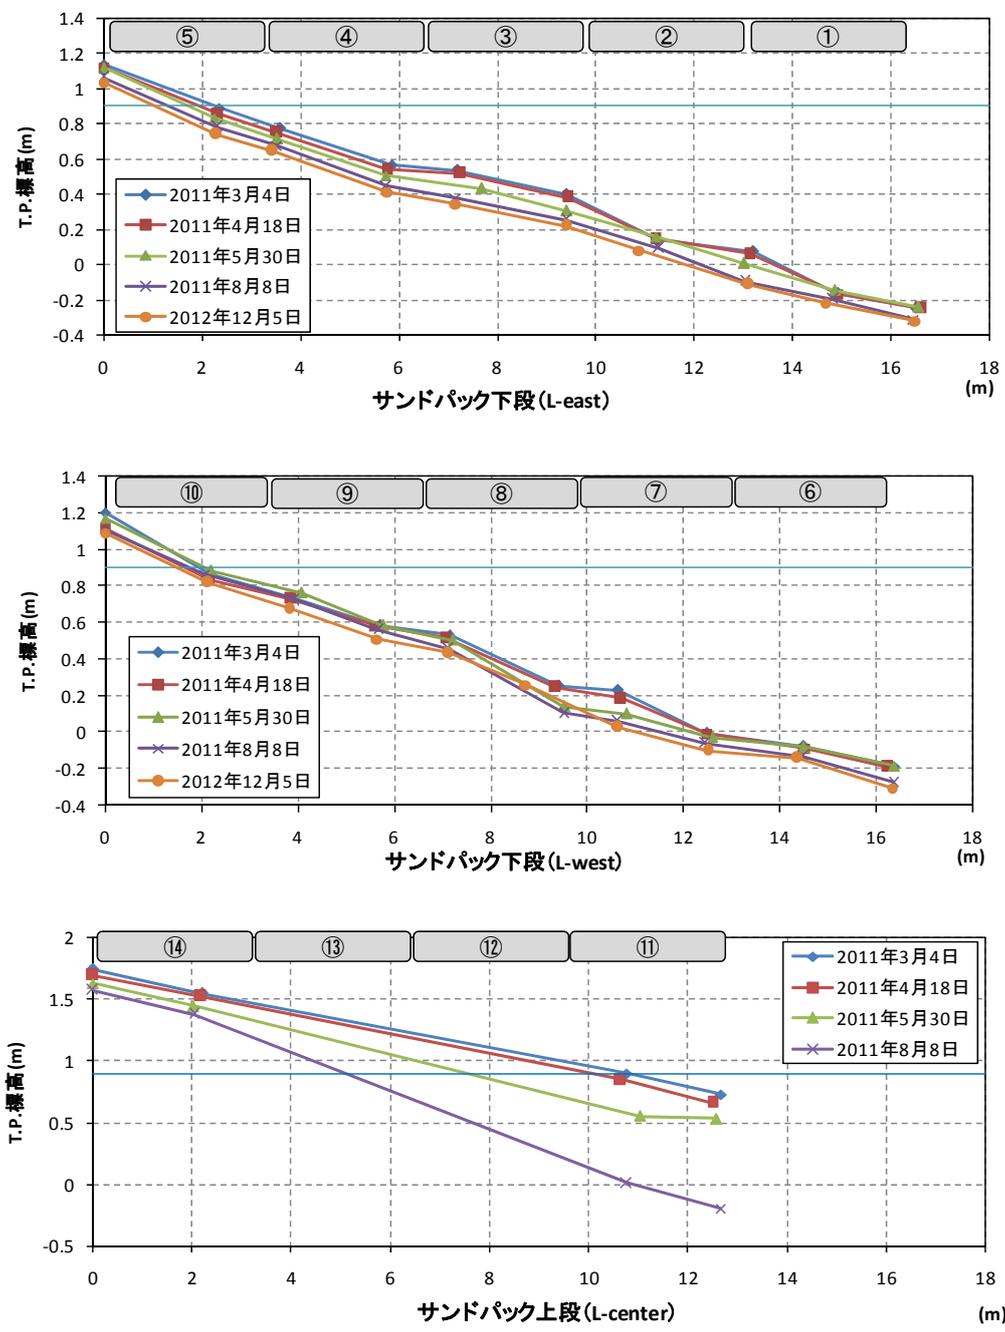
サンドパット天端高の測量結果を図Ⅱ-3.22.2.1に示す。台風5号(5月28日)の後の5月30日の測量で突堤先端の上段サンドパット⑪の天端部が40cm程度低下していることが確認された。下段のサンドパットにおいては天端が10cm程度しか低下していないことから上段のパット自身が萎んだか変形した可能性が考えられる。

図Ⅱ-3.22.2.1 サンドパット天端高

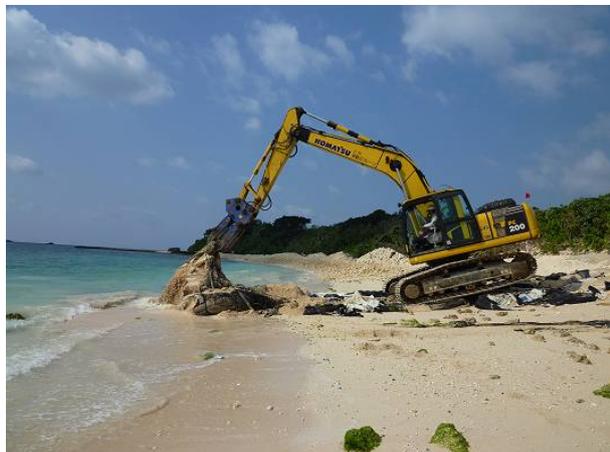
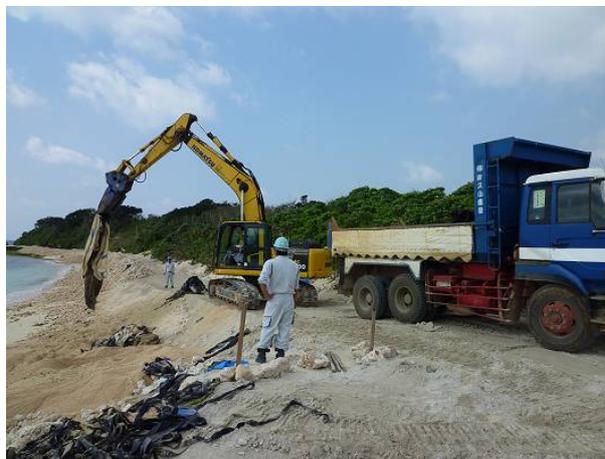
写真Ⅱ-3.22.3.1 サンドパック撤去状況

バックホウに解体用フォークを取り付けて、設置したサンドパック試験体を撤去した。撤去状況を写真Ⅱ-3.22.3.1に示す。

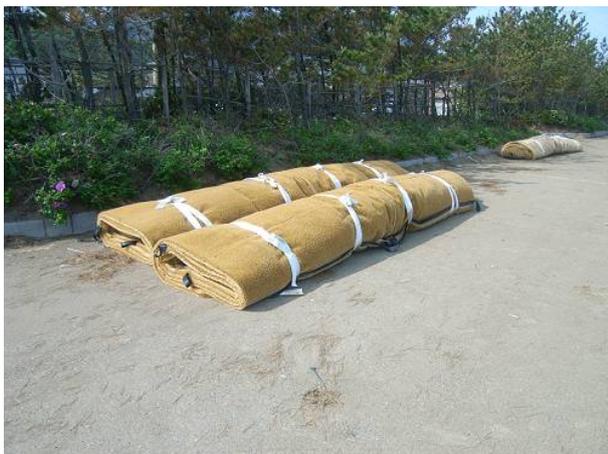
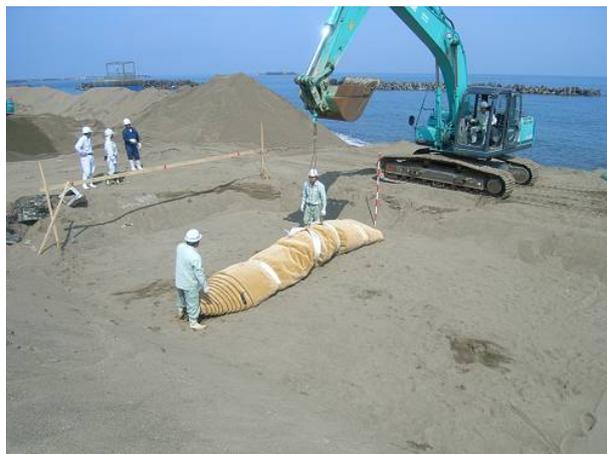
写真Ⅱ-3. 23. 2. 1(1) 準備工

施工ヤードに納入された材料をバックホウにて設置位置へ運搬した。サンドポンプ、水槽、発電機、給水ポンプ等を所定の位置に配置し、サクシオンホースの接続、配電関係の接続を行った。

(a) 材料納入

(b) 材料運搬

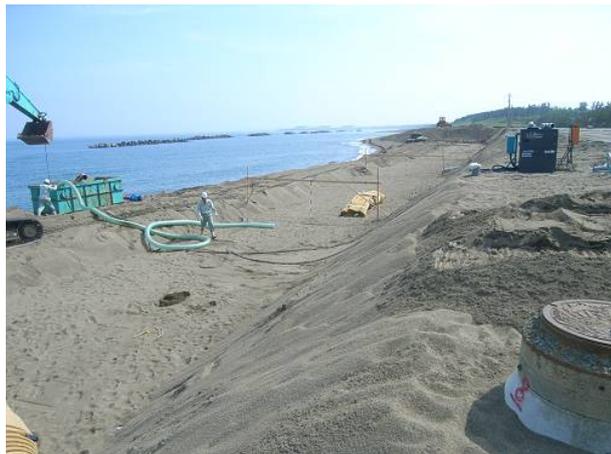
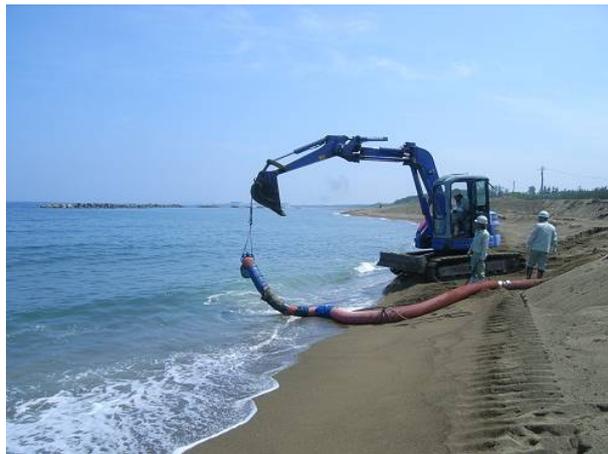
写真Ⅱ-3. 23. 2. 1(2) 準備工

(c) 充填設備設置

(d) 給水ポンプ設置

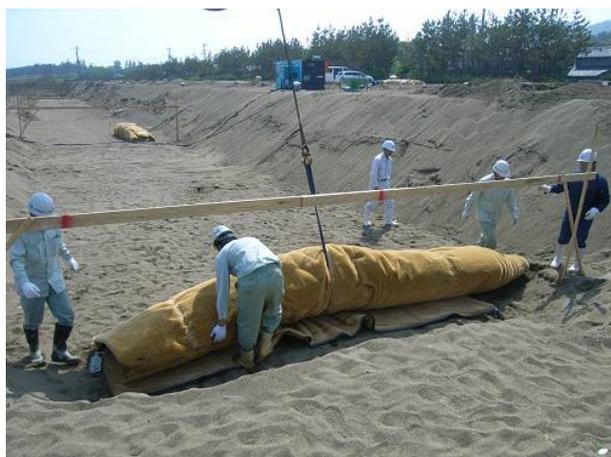
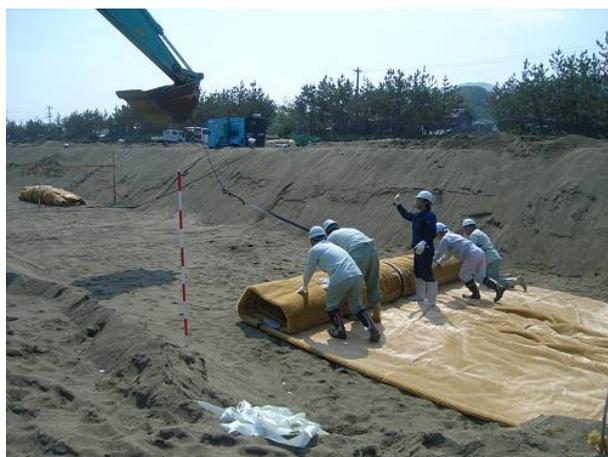
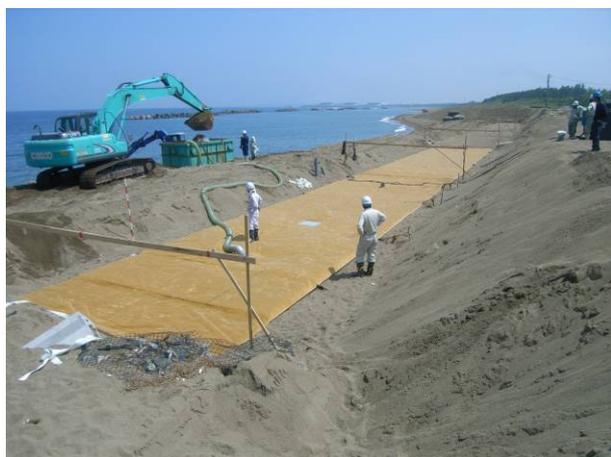
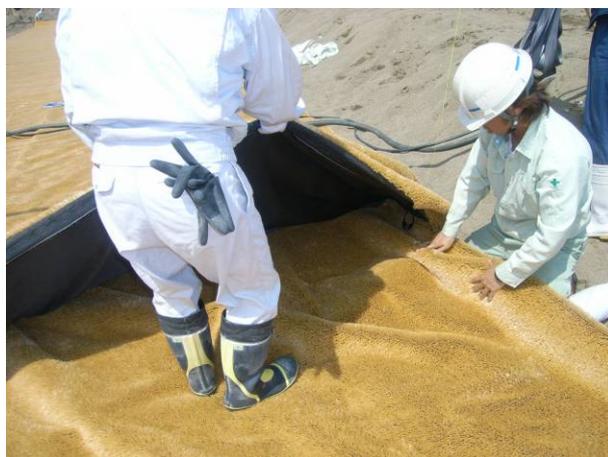
写真Ⅱ-3. 23. 2. 2 袋材敷設状況

袋材の内側に仕込んだベルトをバックホウにて引張りながら、人力で巻きを伸ばす。サンドパックの接続部は、袋材展張時にあらかじめ、サンドパックのオス側をメス側に突込む形で敷設する。

(a) 巻伸ばし用ベルト

(b) シートの巻伸ばし

(c) 袋材の展開

(d) 袋材の接続状況

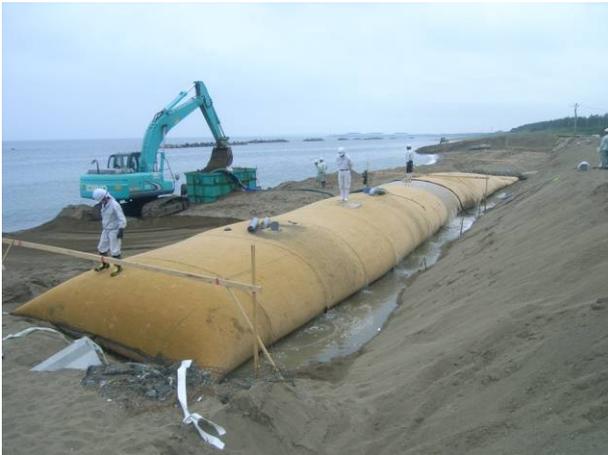
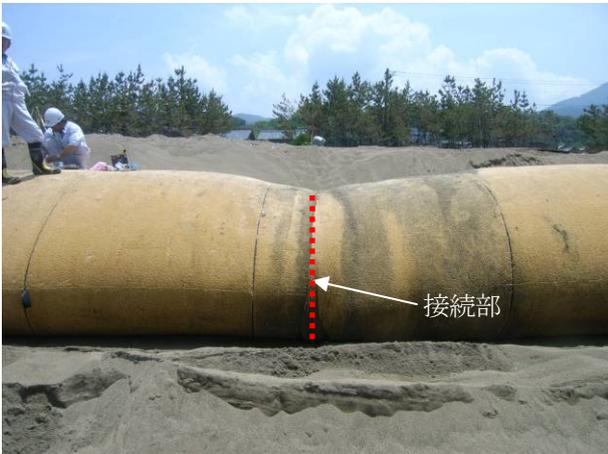
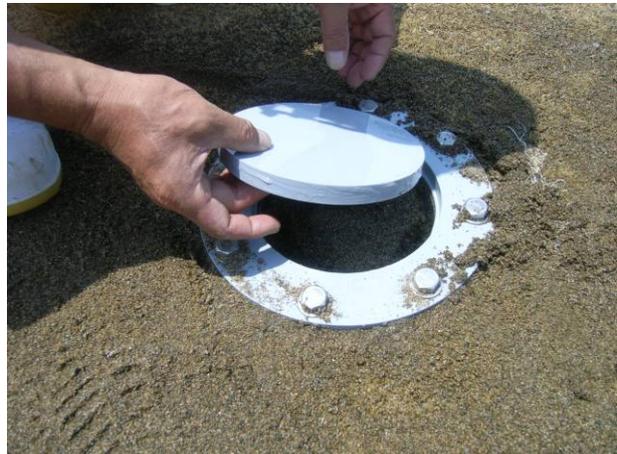
写真Ⅱ-3. 23. 2. 3 充填状況

充填は南側から順次進めていったが、オス側を先に充填し、後からメス側を充填する手順で行った。

(a) 充填状況

(c) 接続部

(d) 注入口キャップ

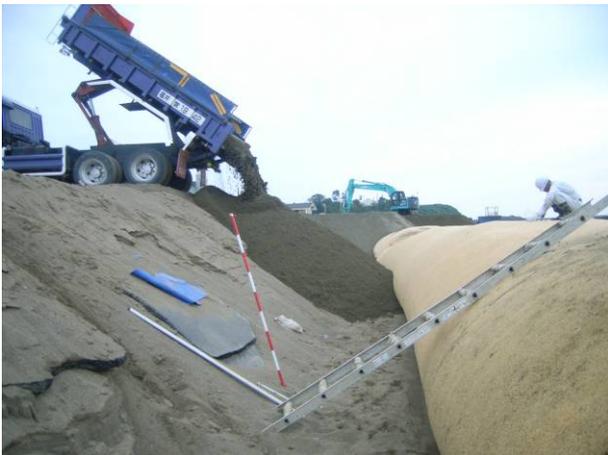
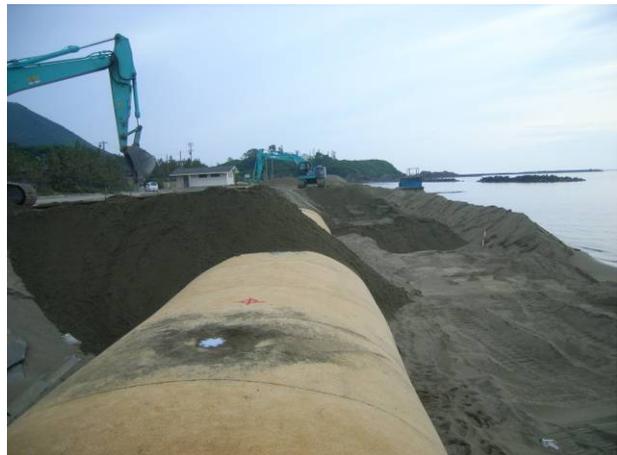
写真Ⅱ-3. 23. 2. 4 充填状況

埋戻しおよび養浜盛土の状況は写真Ⅱ-3. 23. 2. 4 のとおりである。陸側からダンプトラックで土砂を運搬し、盛土上にバックホウを配置し撒出しを行った。

(a) ダンプトラックによる土砂の運搬

(b) バックホウによる撒出し

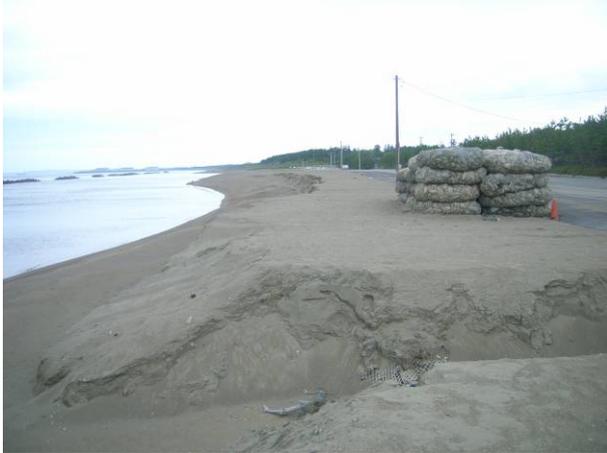
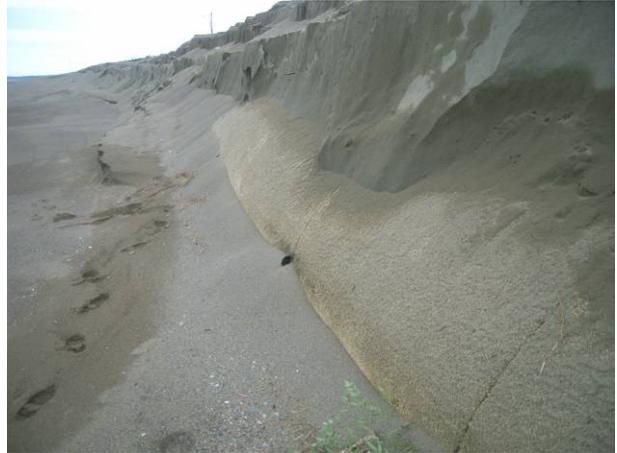
写真Ⅱ-3.23.3.1 10月17日の状況

(a) 南側から

(b) パックの露出

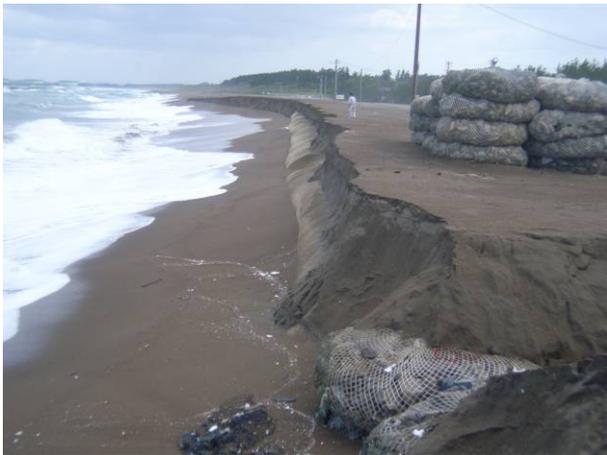
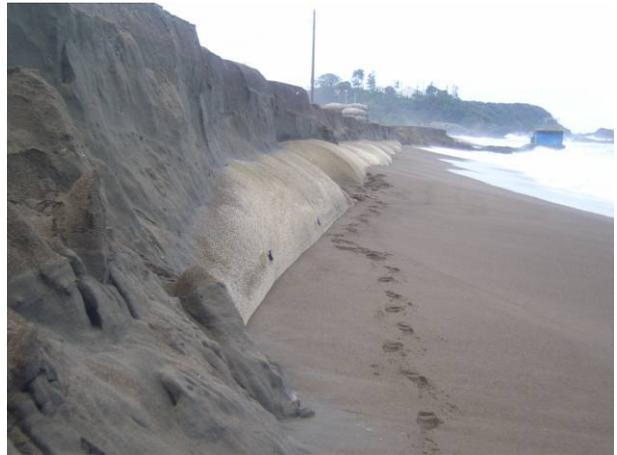
写真Ⅱ-3.23.3.2 10月24日の状況

10月24日の時点では、サンドバックの前面が完全に露出していた。サンドバックの引裂け1箇所と縫製部の開き1箇所を確認した(写真Ⅱ-3. 23. 3. 2)。

(a) 南側から

(b) 北側から
