Ⅱ-3 前田工織(株)の試験結果

Ⅱ-3 前田工織（株）の試験結果

II-3.1 確認されたサンドパットの性能と照査例

Ⅱ-3. 1. 2 浜崖後退抑止工・サンドパックスの性能と照査例

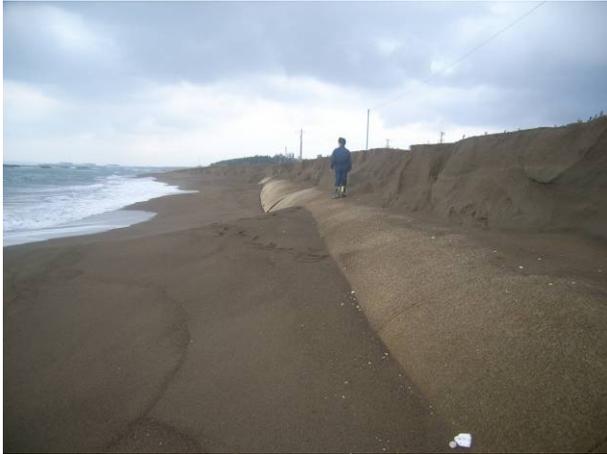
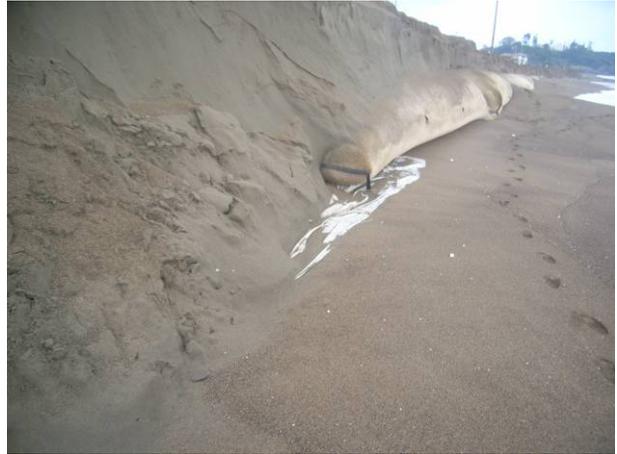
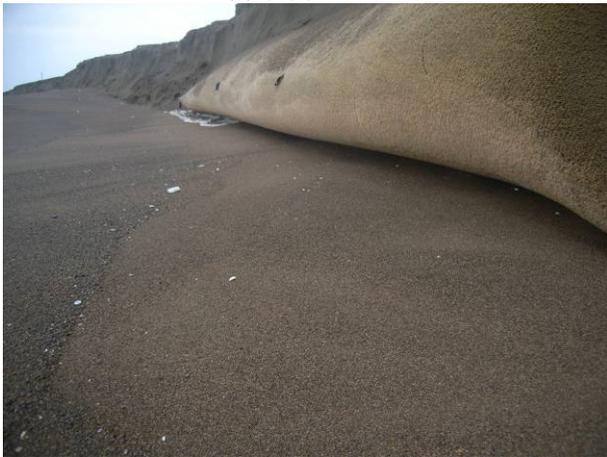
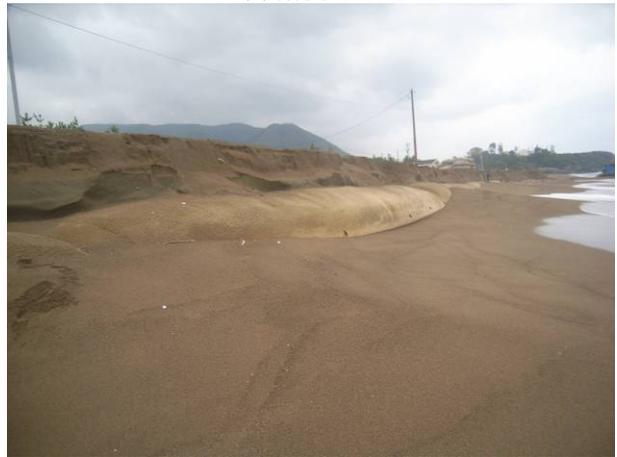
写真Ⅱ-3.23.3.3 10月30日の状況

10月30日に引裂け部の全容が確認された。横幅2m以上、縦は1mは確認できたが、さらに下まで裂けている可能性もあることがうかがえた。最も南側のサンドバック下が大きく洗掘されているのが確認された(写真Ⅱ-3. 23. 3. 3)。

(a)北側から

(b)南側から

(c)パック洗掘

(d)南側汀線付近から

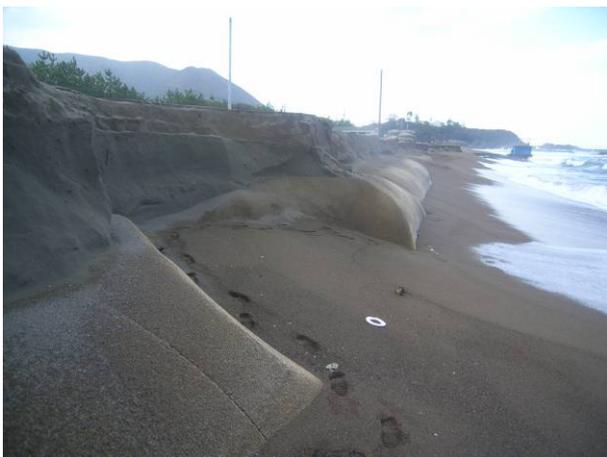
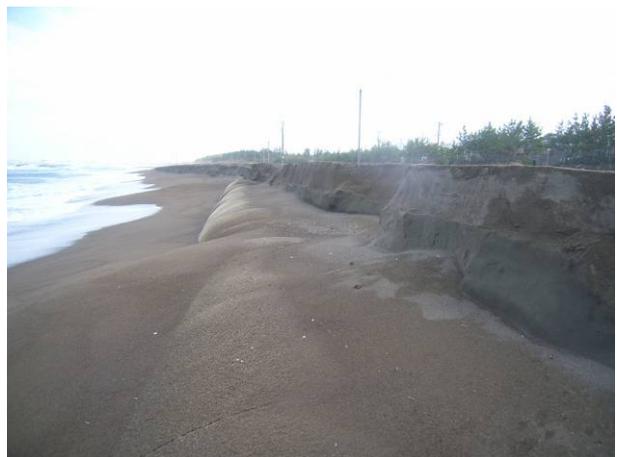
写真Ⅱ-3.23.3.4 11月12日の状況

11月12日の時点では、引裂け部からの砂の流出が進み、天端高が完全に下がった(写真Ⅱ-3. 23. 3. 4)。縫製部については、砂が流出しているようであったが大きく変動は無かった。最も北側のバックで新たに天端付近に引裂けを確認し、あて布による補修を実施した。

(a)北側から

(b)南側から

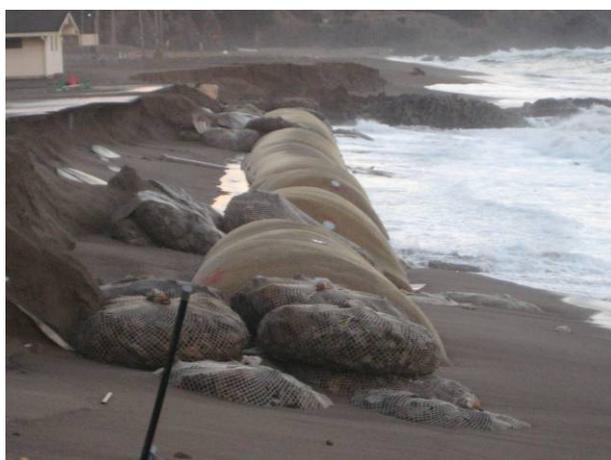
写真Ⅱ-3.23.3.6 12月10日の状況

12月10日時点の写真Ⅱ-3. 23. 3. 6では、12月8日～9日の高波浪後の余波が残る状況であった。浜崖の後退が進んだため、天端が完全に下がった場所では袋材の流出を防止するため、袋詰め玉石を応急的に上に置いた。サンドバック背面の養浜砂が施工端部やサンドバックが破損した天端低下箇所から流出し、サンドバックの前面・背面ともに露出してサンドバックの前後の地盤高が変わらない状態になった。これに伴いサンドバック背面の浜崖の後退が進んだ。それでも、端部のサンドバックがない場所やサンドバックが破れて天端高が低下した場所に比較してサンドバックがある場所では浜崖の後退を抑制していることがわかる。

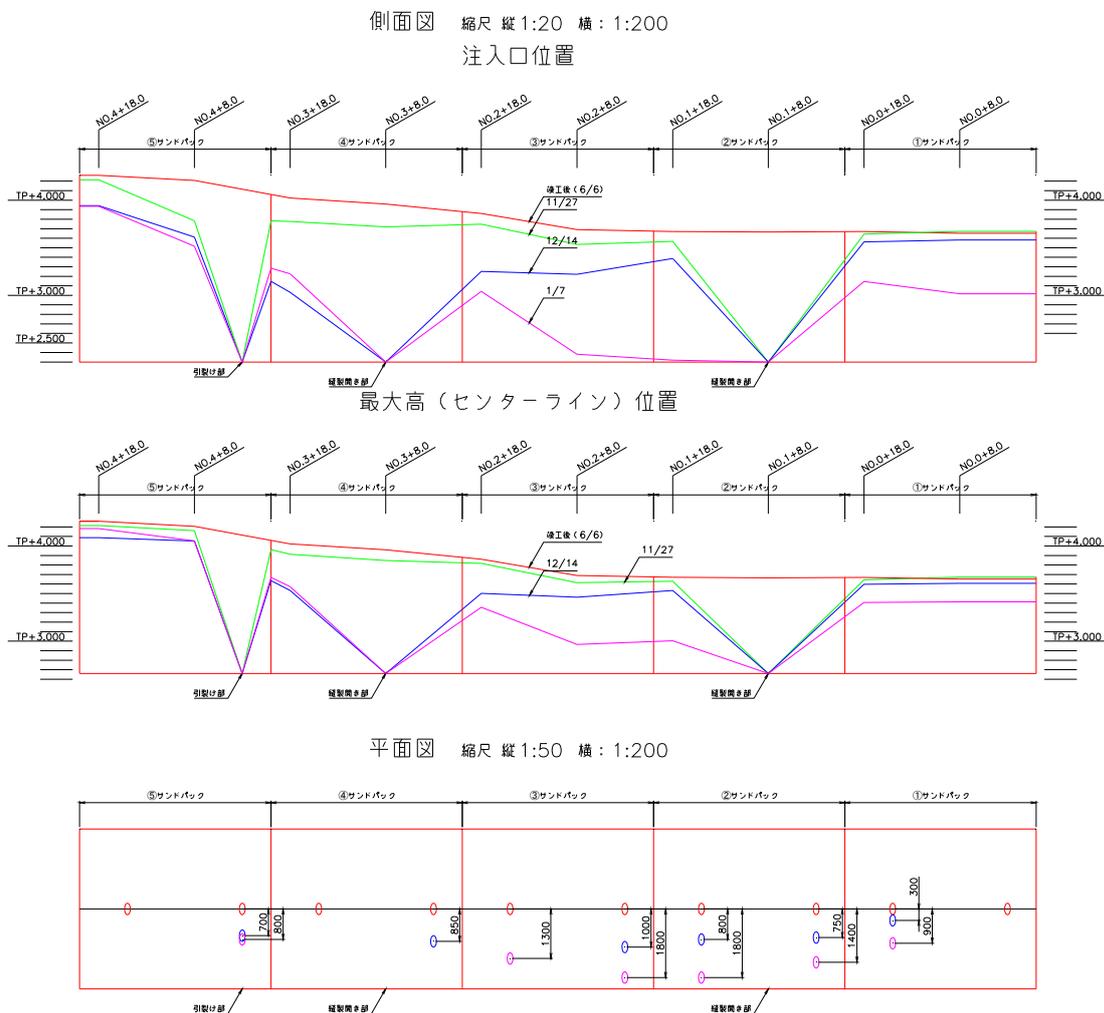
図II-3.23.3.1は、サンドパックの注入口位置を計測した結果を図示したものである。側面図をみるとわかるように、徐々に高さが下がっているのがわかる。また、平面図でわかるように注入口の位置は沖側に移動している。以上の結果より、サンドパック底面の足元が洗掘され、前方に転倒しているものと推測される。

図II-3.23.3.1 注入口位置の変化

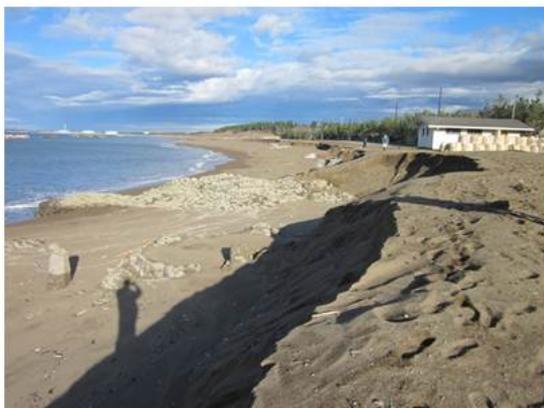
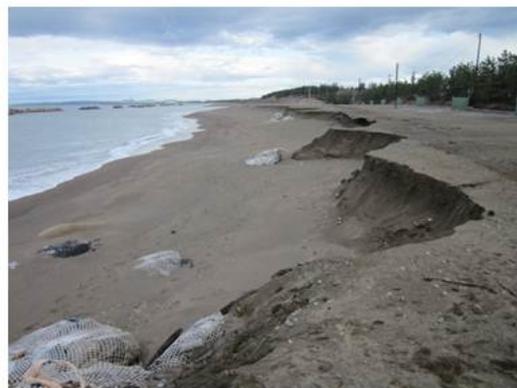
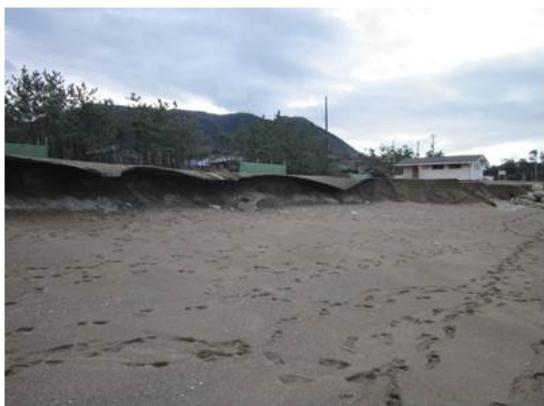
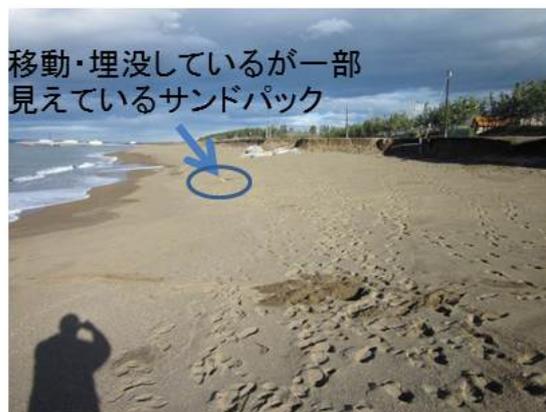
図Ⅱ-3.23.5.1 2013年12月高波による浜住海岸サンドバックの被災状況

その後、2013年12月13日～16日の高波浪（最大波高 6.33m、最大周期 10.5s）来襲後に図Ⅱ-3. 23. 5. 1、図Ⅱ-3. 23. 5. 2の右側写真に示すような増破が発生した。増破の内容は、サンドパックの沈下・移動・埋没である。その結果、図Ⅱ-3. 23. 5. 1に示すように背後の浜崖が後退し、駐車場が被災した。サンドパックが増破した原因について調査したのでその結果（速報）を報告する。

浜崖後退状況

駐車場アスファルト被災状況

サンドバック移動・埋没しているが流失していない
5個中4個一部露出している状況確認

再発防止策としては、地盤低下量を見越した根入れ確保と地盤低下対策を施すことが重要である。その方法としては、図Ⅱ-3.23.5.4に示す宮崎海岸の設置方法が参考となる。宮崎海岸では、サンドバック底面高より低下する地盤低下に対してアスファルトマットで対策を施している。今回のサンドバックの移動・沈下状態を調査することにより、設計として見込むべき地盤低下量の貴重な情報とすることができる。また、毎年1.5万m³の養浜によって維持している侵食の緩和も重要である。このために、人工リーフと離岸堤の開口部を人工リーフ延伸でふさぐことにより、高波浪の侵入とそれに伴う砂の移動を抑制できるであろう。なお、被災発見後、福井土木事務所により速やかに応急対策が施されている。

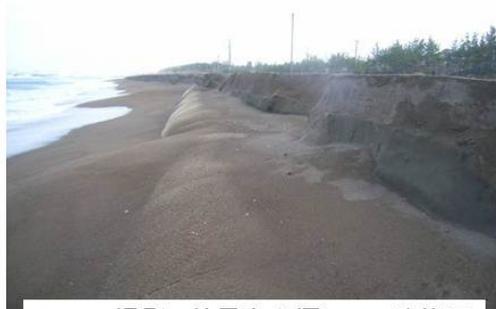
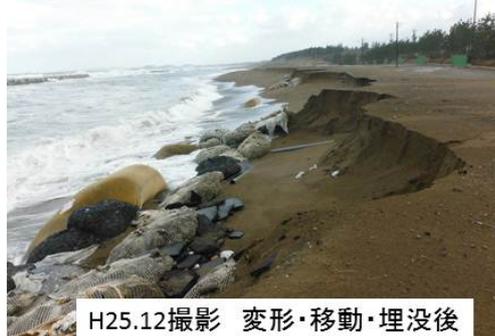
図II-3.23.5.2 浜住海岸サンドバックの被災機構

動したと考えられる(図Ⅱ-3.23.5.2)。19日に現地を調査した時点では大きく移動・沈下したサンドバックが高波後戻ってきた砂により埋没して上部しか見えない状態であったことから、地盤低下量は2m以上あったものと推定される。サンドバックの沈下・移動の過程でサンドバックの変形による袋材作用張力の増大も生じていると推定されるので、袋材の破損も生じている可能性が高い。

H24.10撮影 効果を発揮している状況

H25.12撮影 変形・移動・埋没後

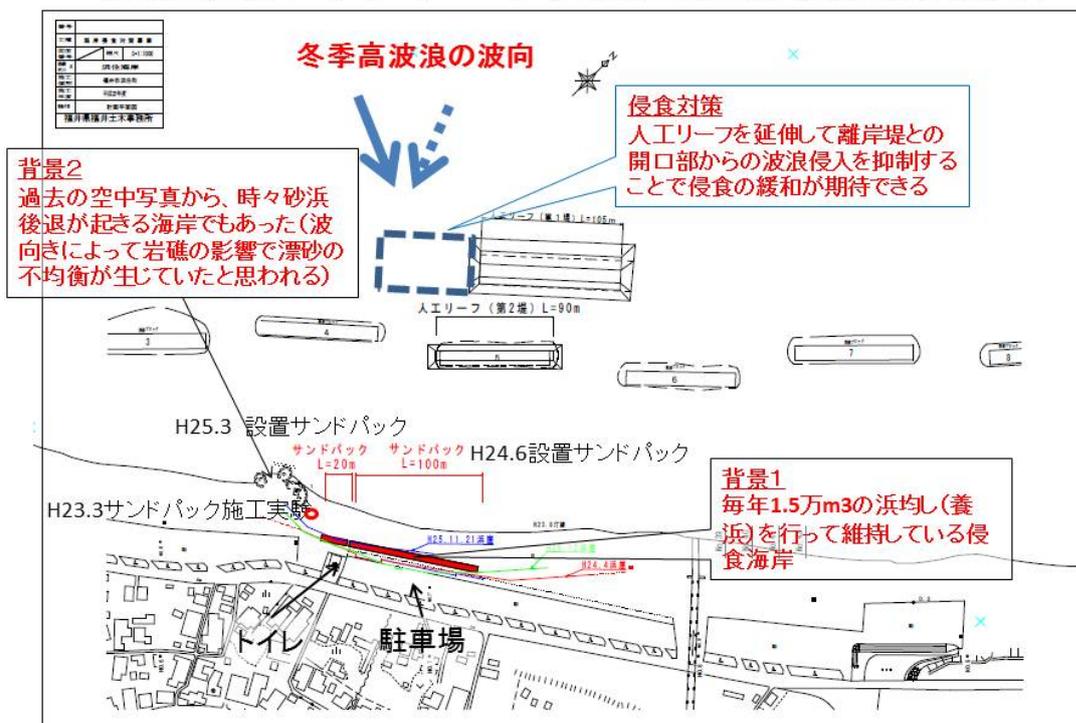
図II-3.23.5.3 浜住海岸サンドバック設置個所の侵食機構

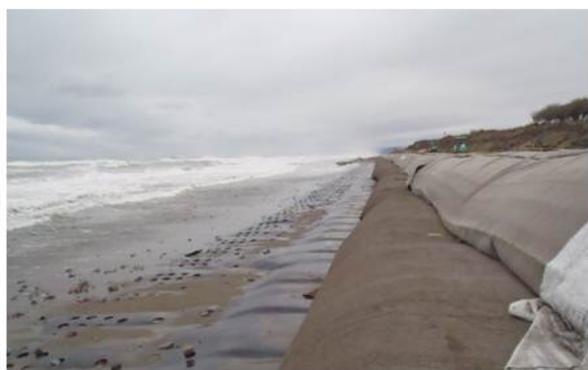
H25.12撮影 洗掘対策が効果を発揮し始めている状況(宮崎海岸大炊田地区)

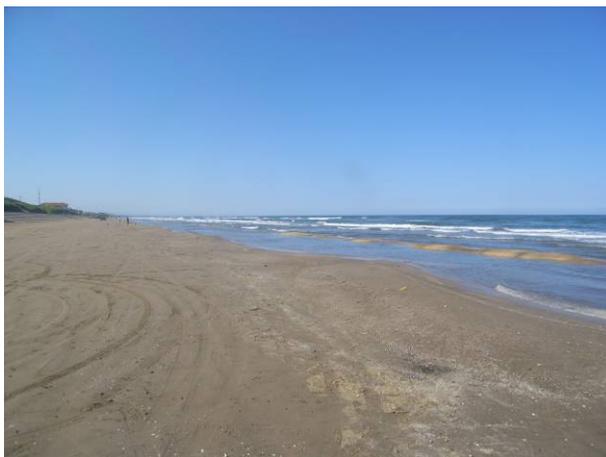
写真Ⅱ-3.24.3.1 8月30日の状況

(b) 南側より

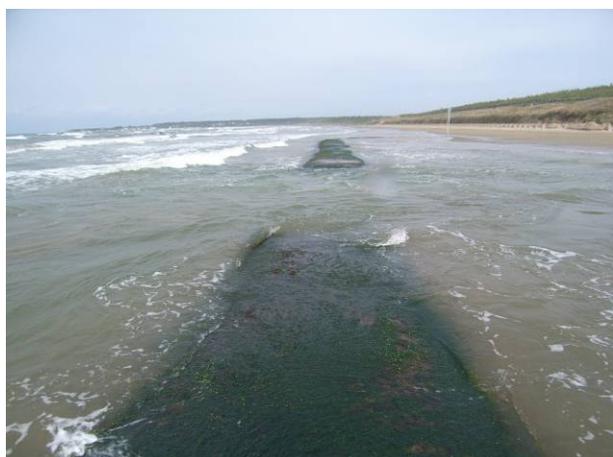
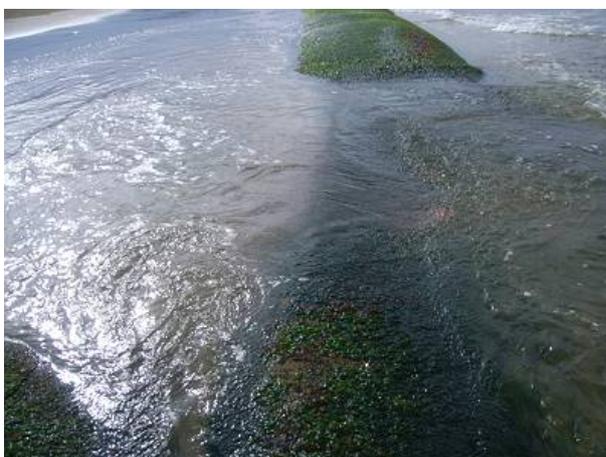
写真Ⅱ-3.24.3.2 10月30日の状況

(a) NO⑧サンドパックの状況（南側より）

(b) NO⑩サンドパックの状況

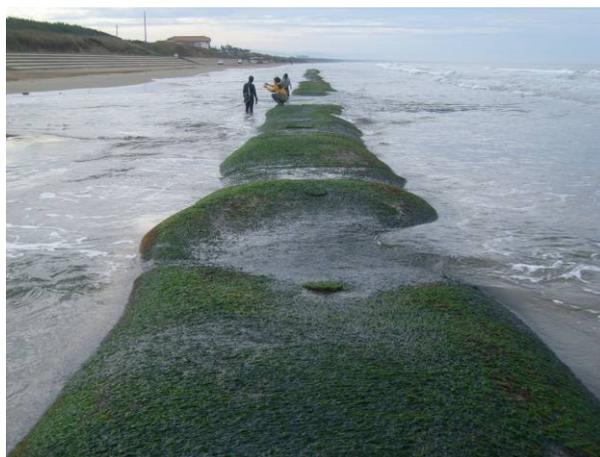
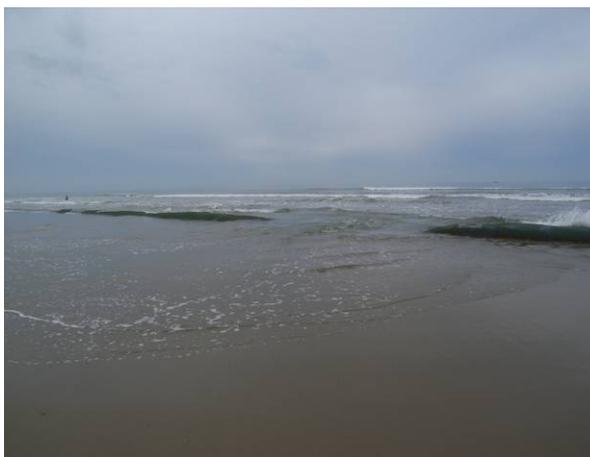
写真Ⅱ-3.24.3.3 11月5日の状況

(a) NO⑩サンドパックの状況（南側より）

(b) NO⑧サンドパックの状況（北側より）

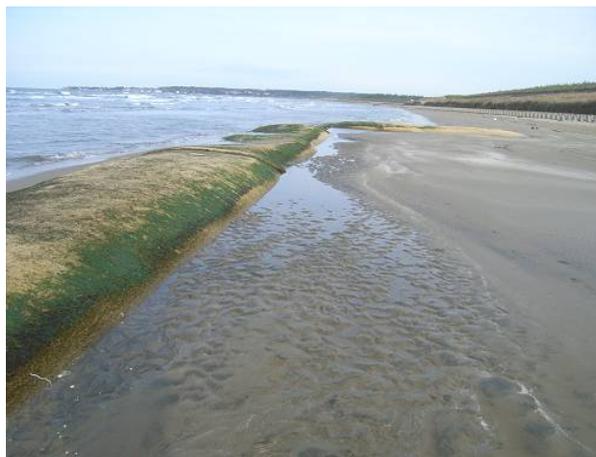
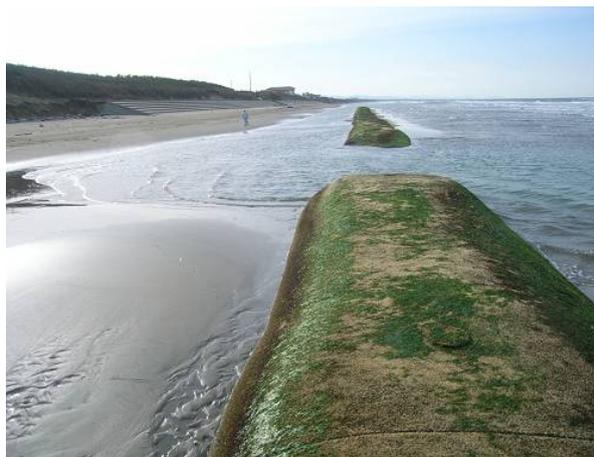
写真Ⅱ-3.24.3.4 11月5日の状況

(a) NO12付近の堆積状況

(b) NO8付近の海流の状況

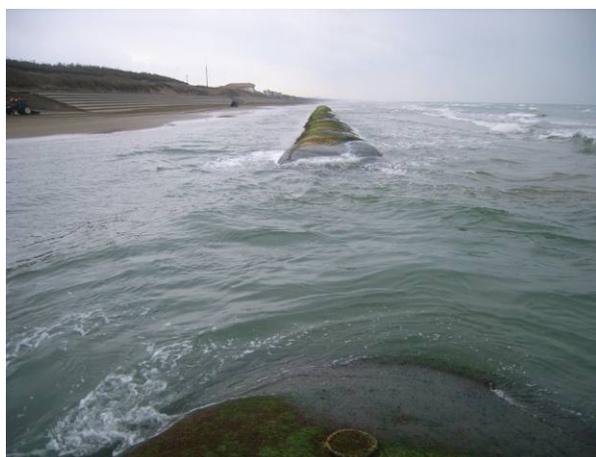
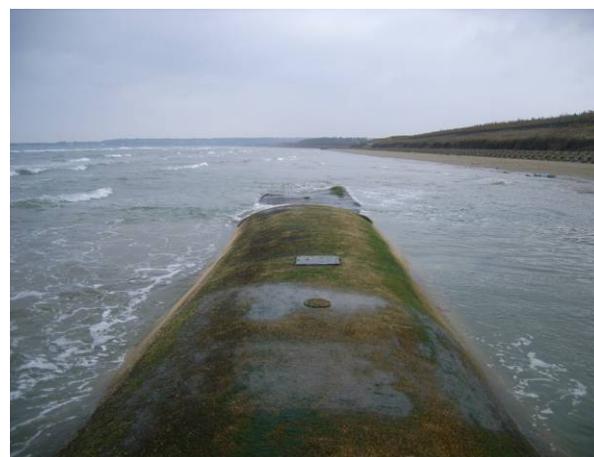
写真Ⅱ-3.24.3.5 1月30日の状況

(a) NO8付近の状況 (南側より)

(b) NO9付近の状況

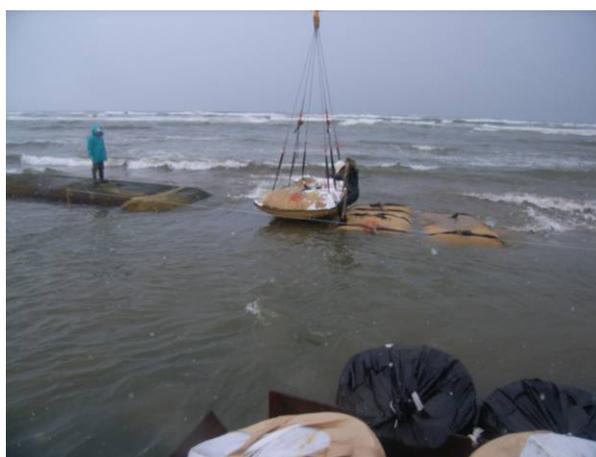
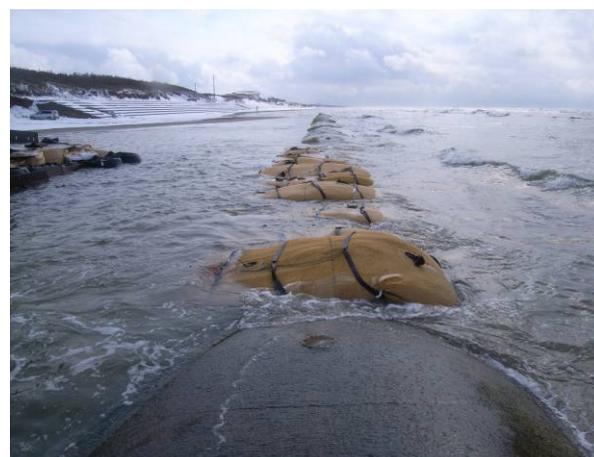
写真Ⅱ-3.24.3.6 2月21日の状況

(a) NO8付近の小型サンドバック設置状況

(b) NO8付近の状況 (南側より)

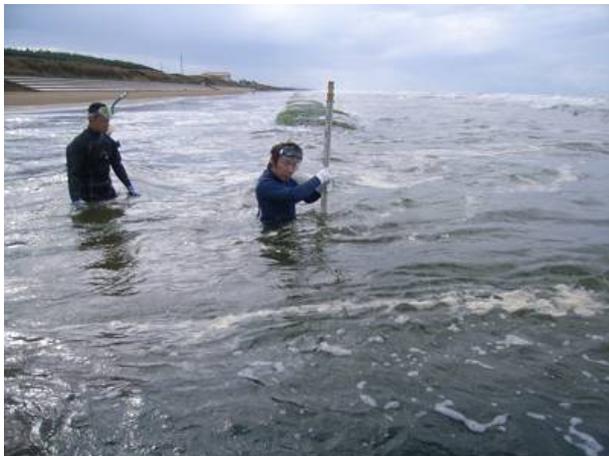
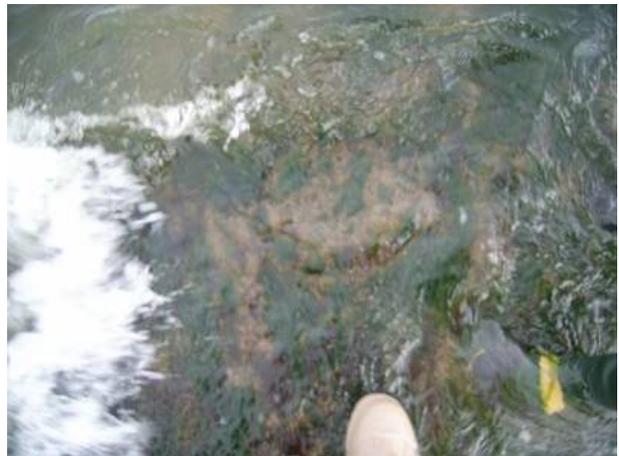
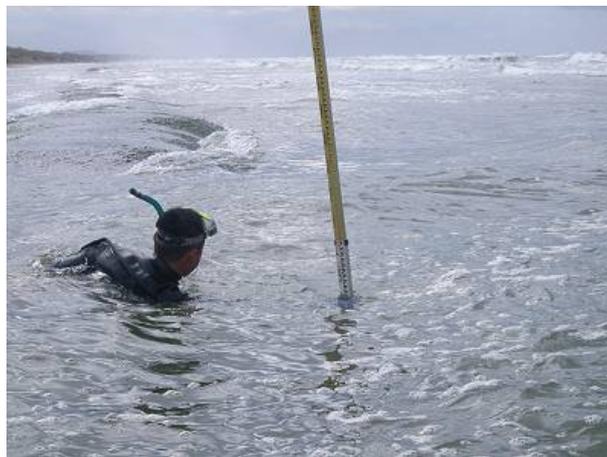
写真Ⅱ-3.24.4.1 調査状況

注入口は、3箇所とも破損していなかったことから、注入口からの砂の流出ではないといえる。シートの破れ、縫製部の開きは確認されなかった。

バックの天端高が下がっているため、バックの岸側に流れ込んだ海水が、海側に戻る時は、その部分に集中して流れができています。このため、バックの岸側で約1.4m、海側で1.8mの深掘れができています。

(a) NO⑧サンドバック天端部

(b) 注入口（サンドバック中央）

(c) NO⑧サンドバック沖側の深ぼれ

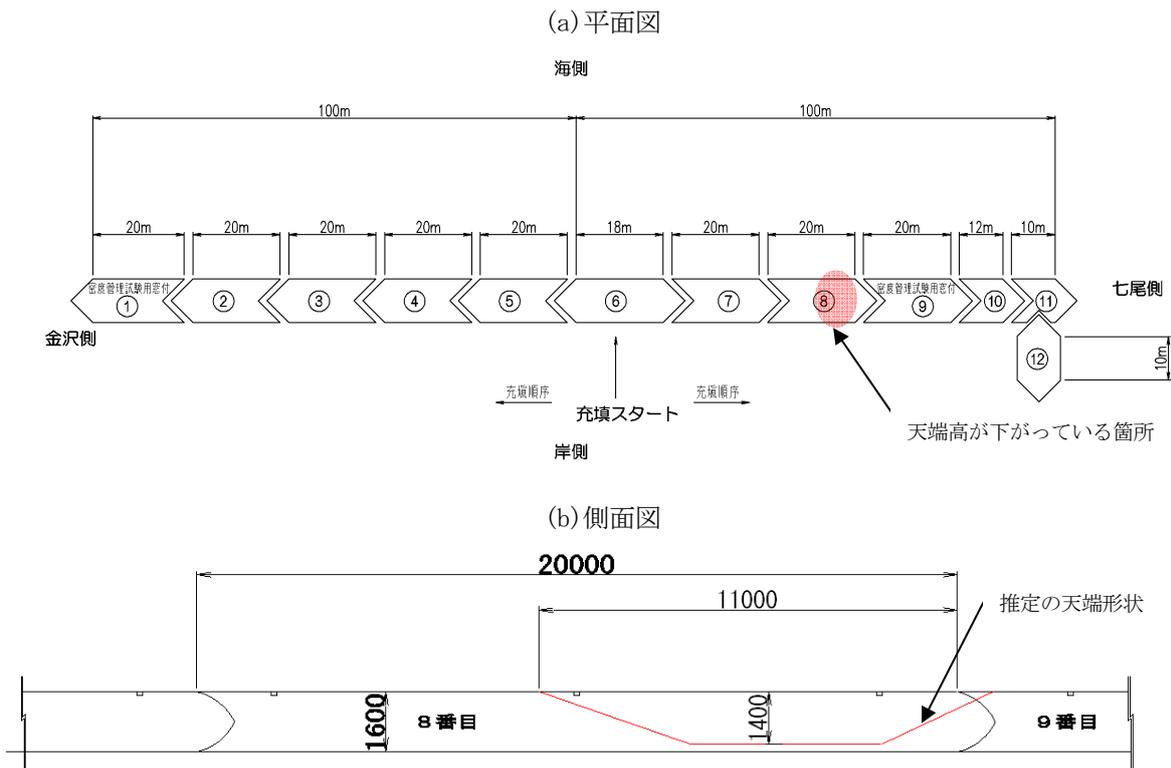
図II-3.24.4.1 損傷状況

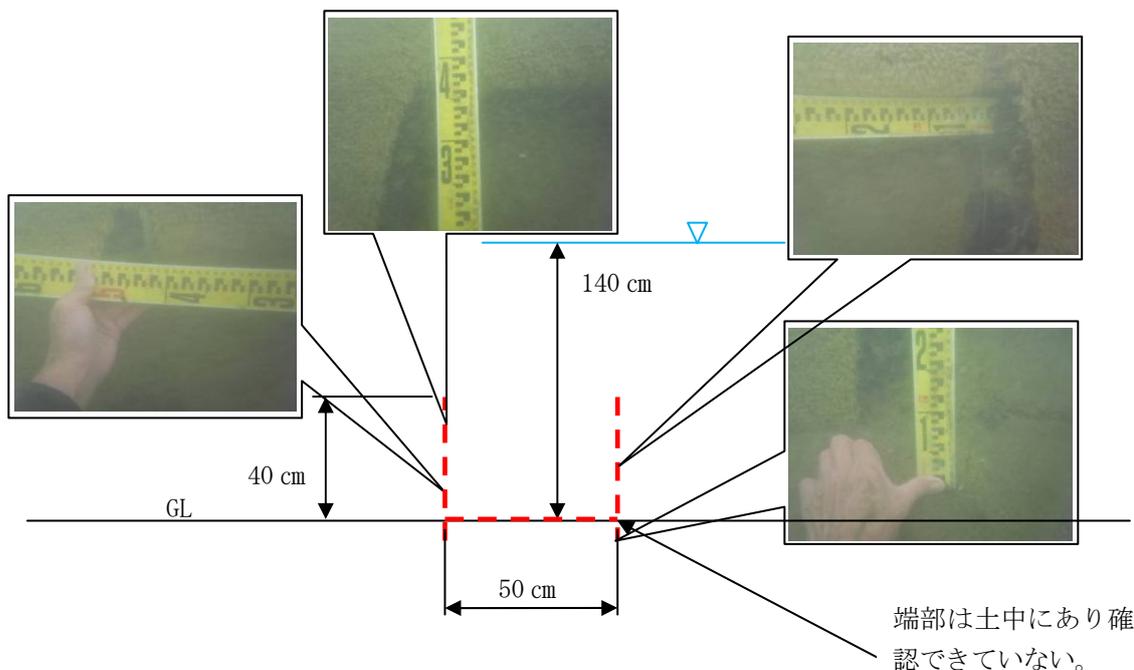
潜水士により詳細に調査を行った結果、NO⑧サンドバックおよびNO⑩サンドバックに破れが見られた。NO⑧サンドバックについては、図II-3.24.4.2のように海底からコの字型(赤点線)にめくれるように裂けていることが確認された。

図II-3.24.4.2 NO⑧サンドバック損傷状況

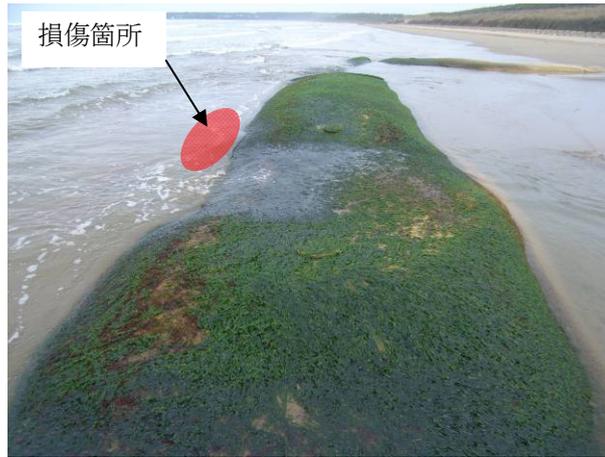
NO⑩サンドバックの損傷箇所は海側GLから50cm程度下がった地点で、L字型に裂けていることが確認された。

写真Ⅱ-3. 24. 4. 2 NO⑩サンドバック損傷箇所

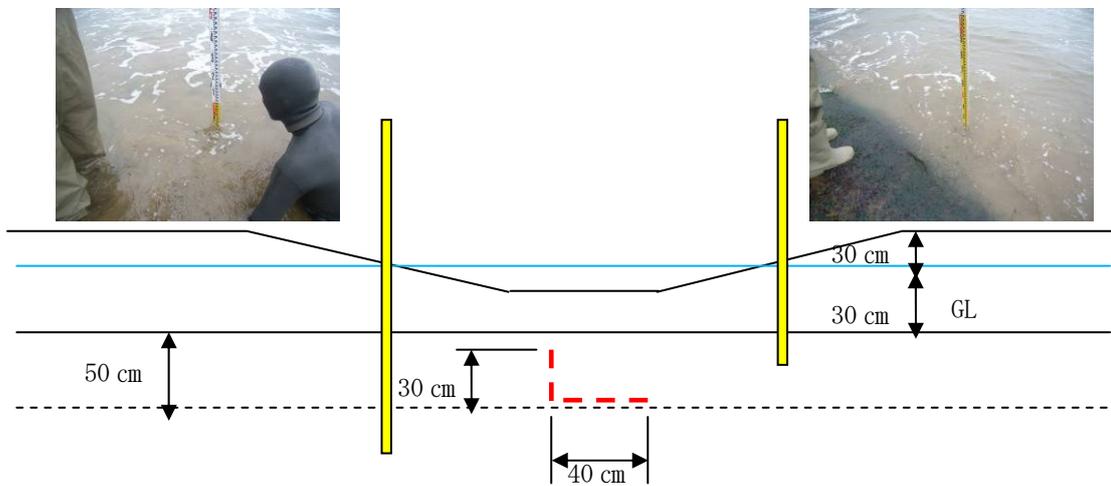
図Ⅱ-3. 24. 4. 3 NO⑩サンドバック損傷状況

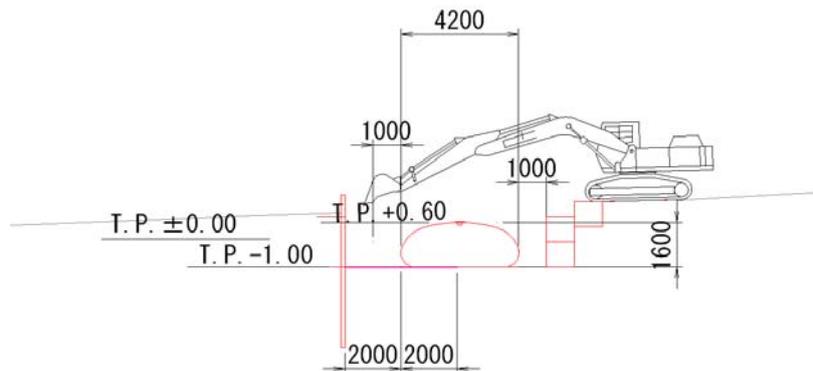
損傷の原因については、あくまで推測であるが、埋戻し時にバックホウのバケットが接触したのではないかと推測される。

図Ⅱ-3. 24. 4. 4 は、埋戻し時の断面を示したものであるが、サンドバックの床付け面はバックホウのキャビンからは見通せない可能性が高く、埋戻しの際にパック付近を入念に埋戻した際に、バケットが接触したのではないかと推測される。

図Ⅱ-3. 24. 4. 4 埋戻し時の推定断面

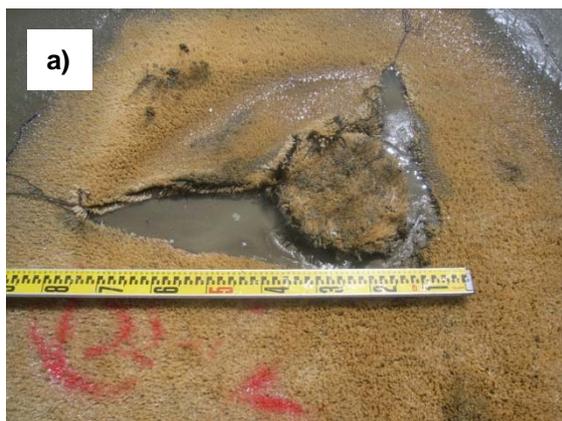
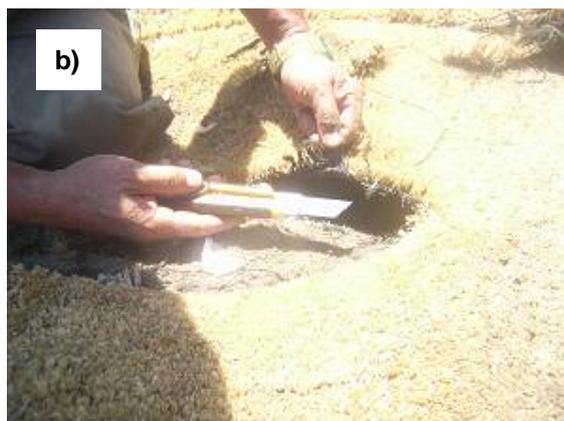
a) バケツ接触による損傷状況

b) ほつれの除去

写真Ⅱ-3.24.4.3(b)のように引裂き部の糸のほつれ等を除去する。内側に吸出し防止材(不織布)を敷込み、写真Ⅱ-3.24.4.3(c)のように引裂けた部分と新しいシートを縫製した。

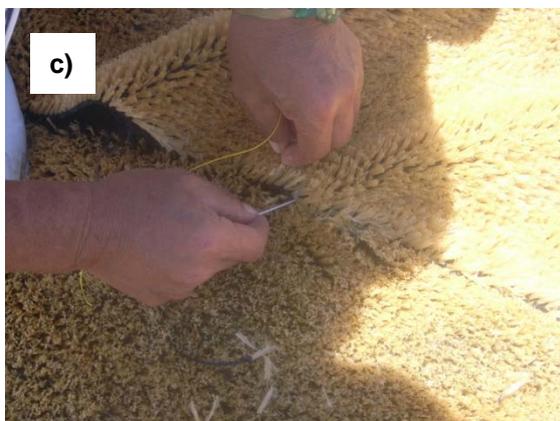
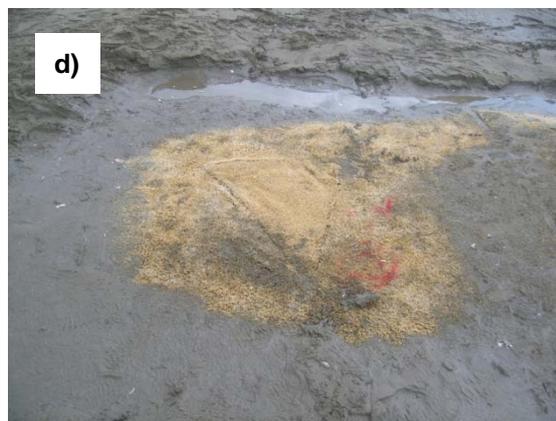
写真Ⅱ-3.24.4.3 基布のカバー工法(縫製)による補修例

c) 縫製状況

d) 補修後の状況

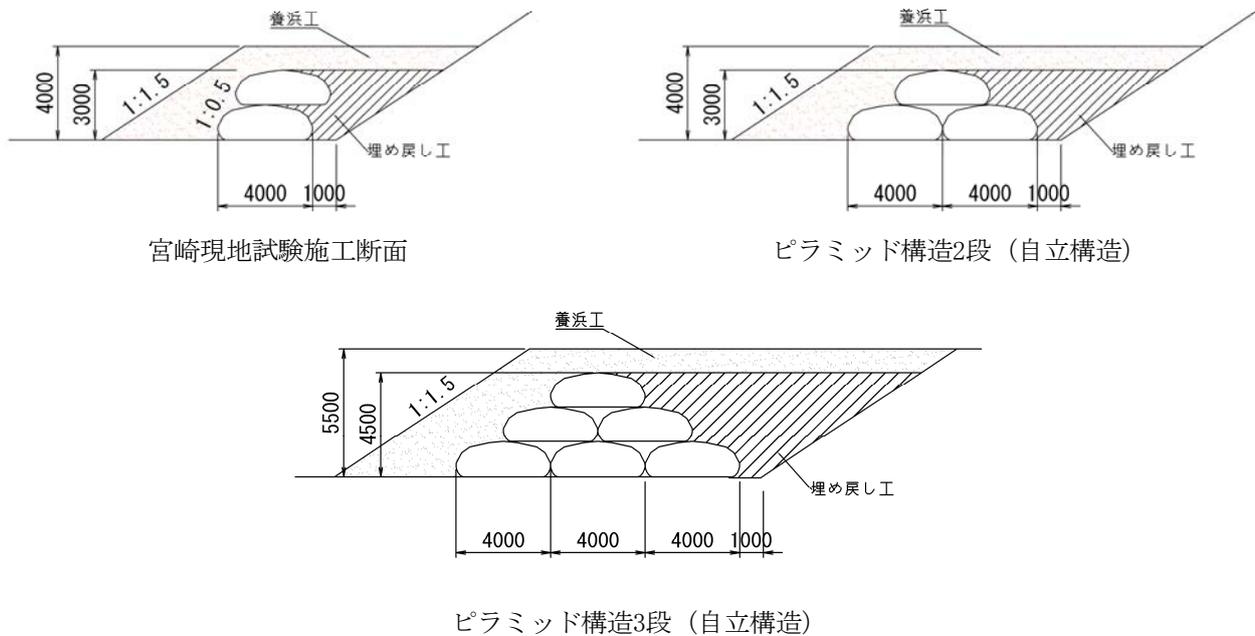
以下にサンドバック2段積み（ピラミッド構造）の施工歩掛りを示す。宮崎における現地試験施工により施工歩掛りを調査した。試験施工の構造は2段積みのもたれ形状であるため、自立構造2段積みピラミッド型とした場合の歩掛りを算定した。

図Ⅱ-3. 27.1 施工歩掛りの断面
