| 共通の損傷 | ②5 沈下・移動・傾斜 | 1 / 10 |

# (I) 一般的性状・損傷の特徴

- ◆ 下部工又は支承が沈下, 移動又は傾斜している状態をいう。

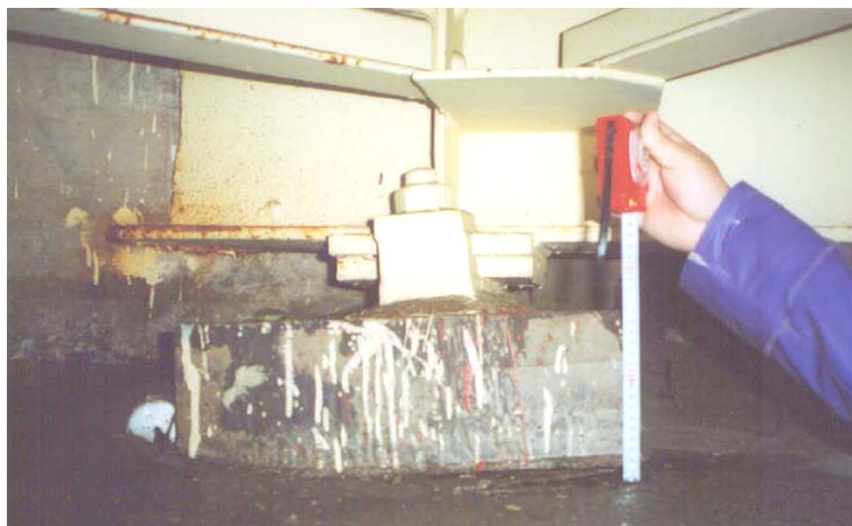
写真番号 25.1.1

支承が傾斜した例

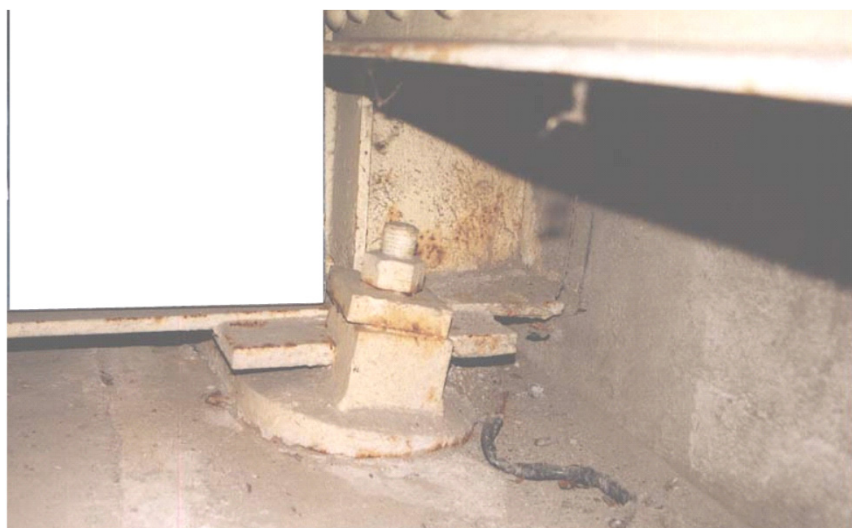
写真番号 25.1.2

支承が沈下・傾斜した例

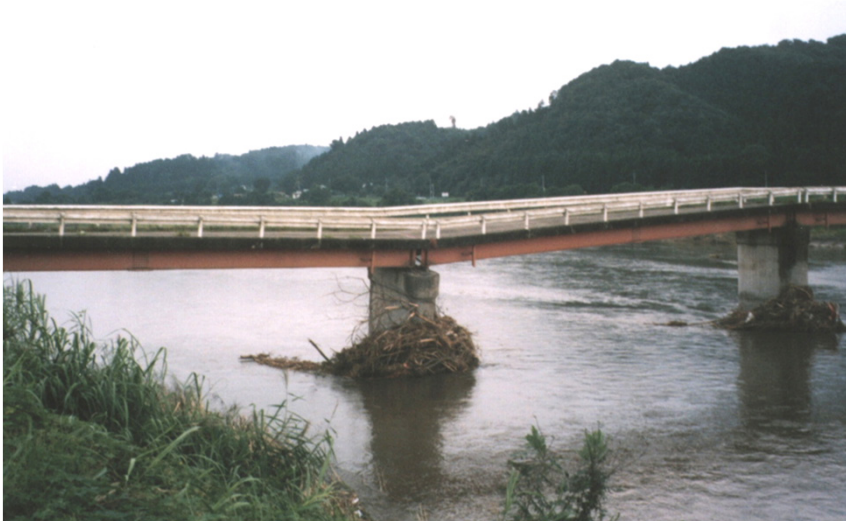
| | 写真番号 | 25.1.3 |

| | 橋脚が沈下した例 | |

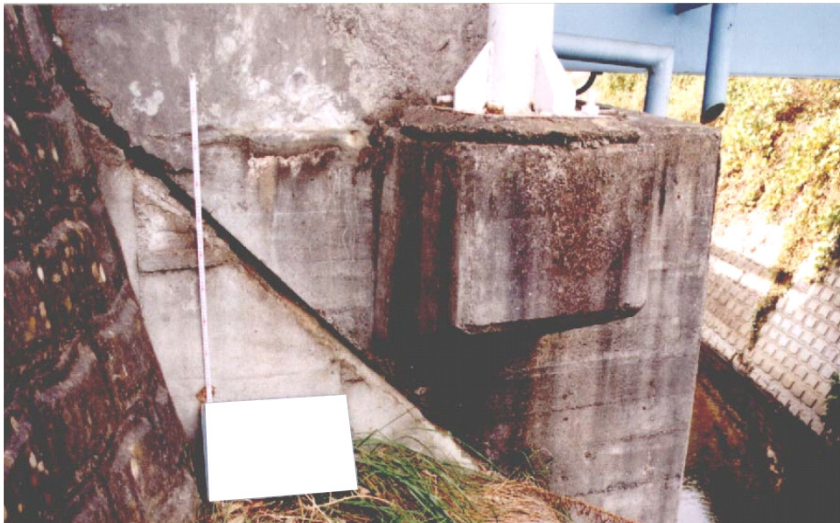
| | 写真番号 | 25.1.4 |

| | 橋台が移動した例 | |

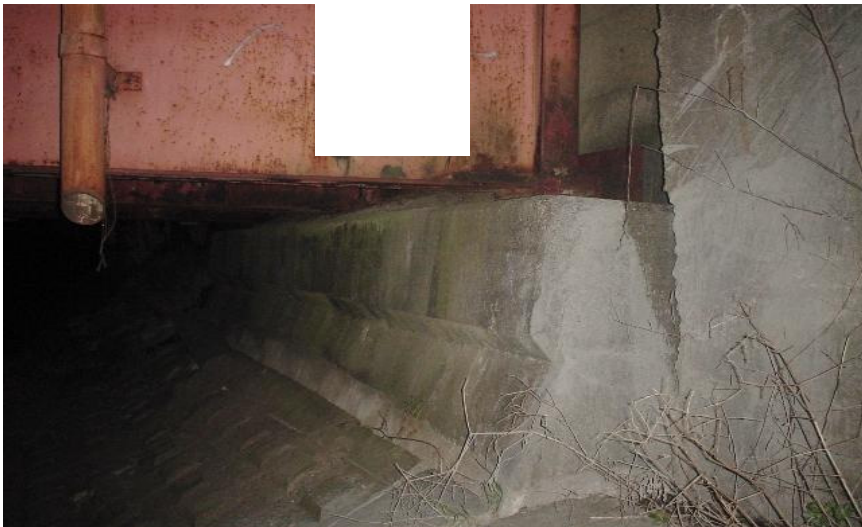
| | 写真番号 | 25.1.5 |

| | 橋台が沈下・傾斜した例 | |

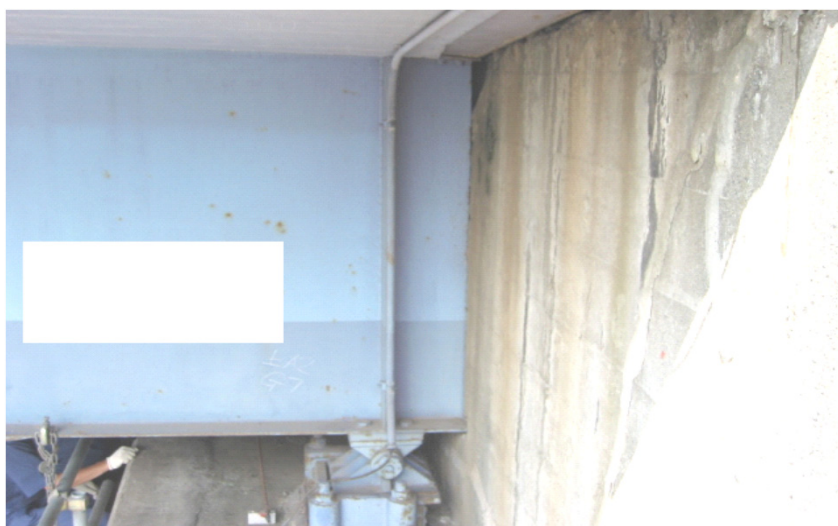
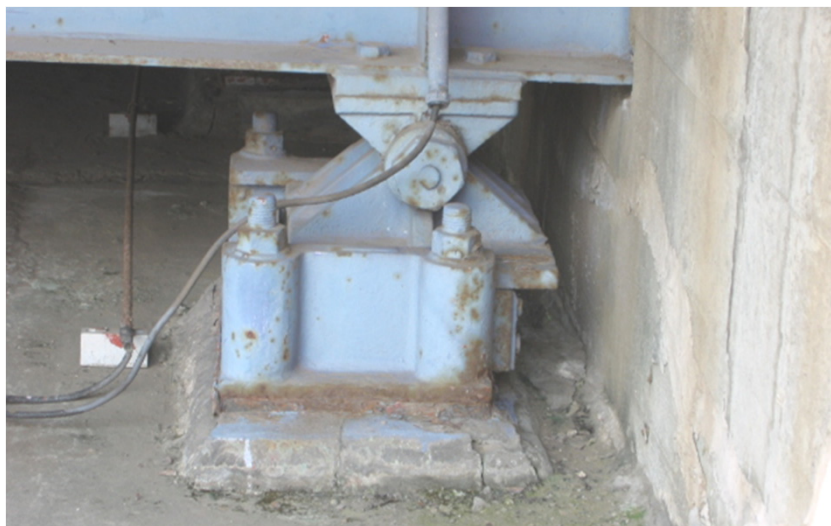
写真番号 25.2.1

橋台の移動に伴い, 支承の著しい移動と, 主桁と胸壁の接触が生じている。

「沈下・移動・傾斜」, 「遊間の異常」, 「支承の機能障害」の3項目で扱う。

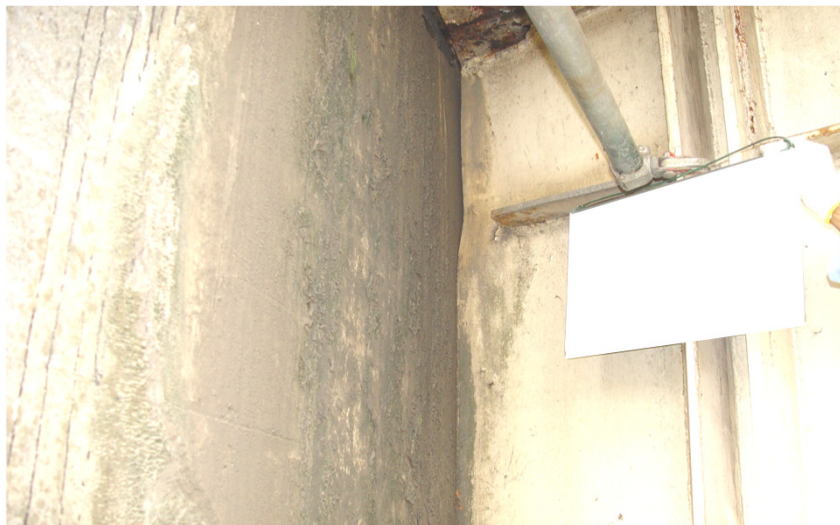
| | 写真番号 | 25.2.2 |

| | 説明<br>主桁と胸壁が接触している。<br><br>「沈下・移動・傾斜」と「遊間の異常」の2項目で扱う。 | |

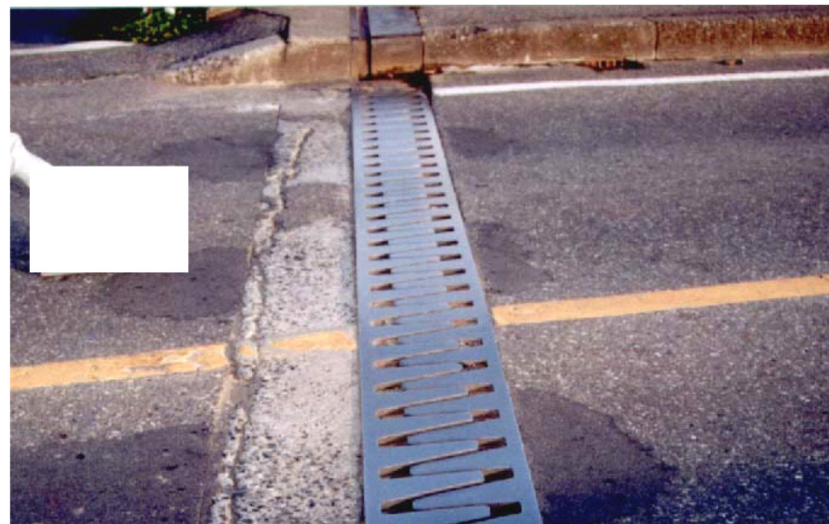
| | 写真番号 | 25.2.3 |

| | 説明<br>橋梁接続部における段差と、伸縮装置の後打ち材にひびわれが生じている。<br><br>「ひびわれ」と「路面の凹凸」の2項目で扱う。 | |

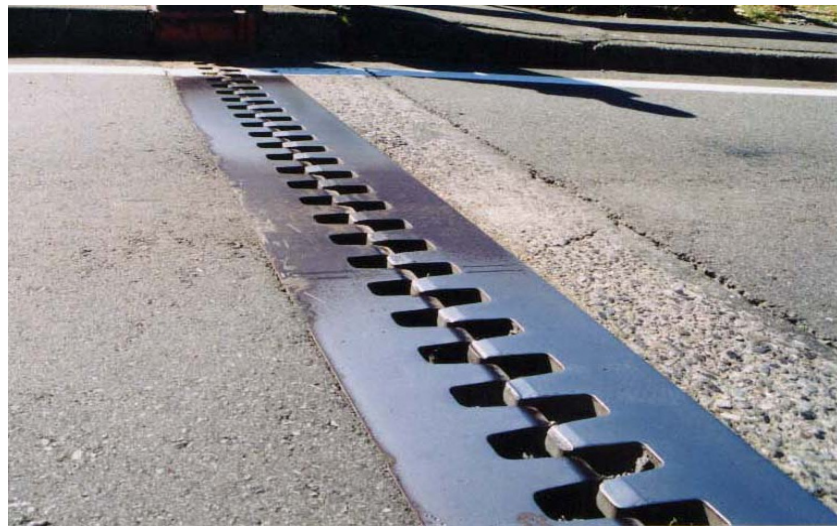
| | 写真番号 | 25.2.4 |

| | 説明<br>伸縮装置に段差と遊間の異常な開きが生じている。<br><br>「路面の凹凸」と「遊間の異常」の2項目で扱う。 | |

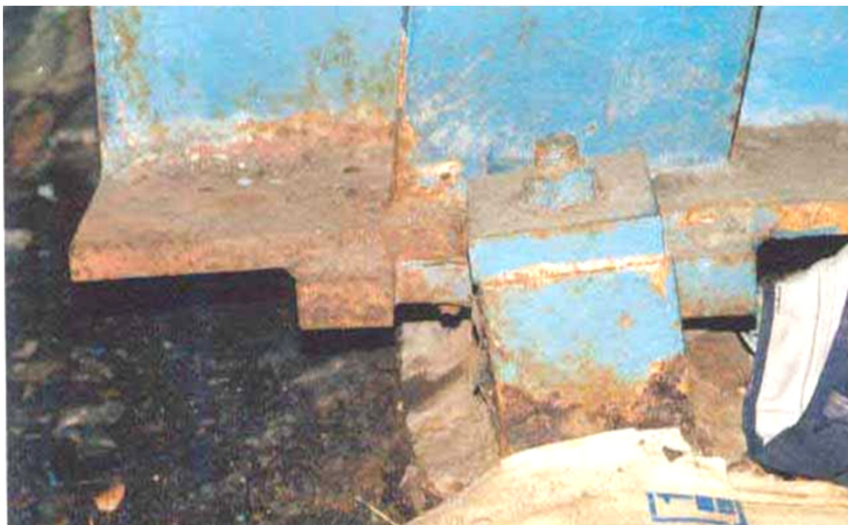
| | 写真番号 | 25.2.5 |

| | 説明<br>支承に傾斜と同時に腐食が生じている。<br><br>「沈下・移動・傾斜」, 「腐食」, 「防食機能の劣化」の3項目で扱う。 | |

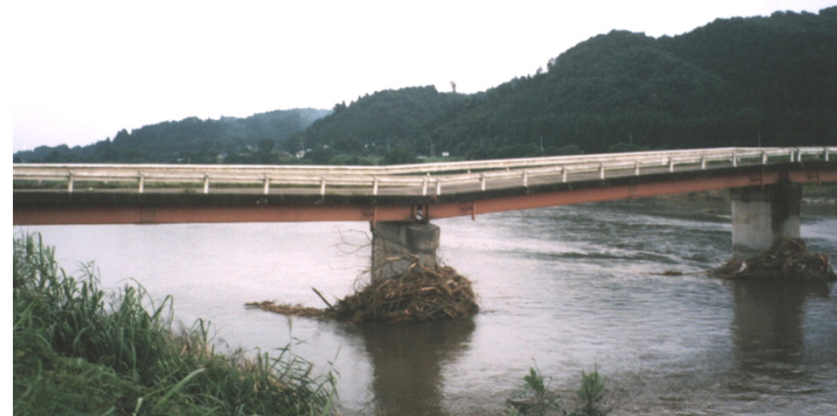
| | 写真番号 | 25.2.6 |

| | 説明<br>基礎の洗掘に伴い, 下部工の沈下・移動・傾斜と上部工の異状なたわみが生じている。<br><br>「沈下・移動・傾斜」, 「洗掘」, 「異常なたわみ」の3項目で扱う。 | |

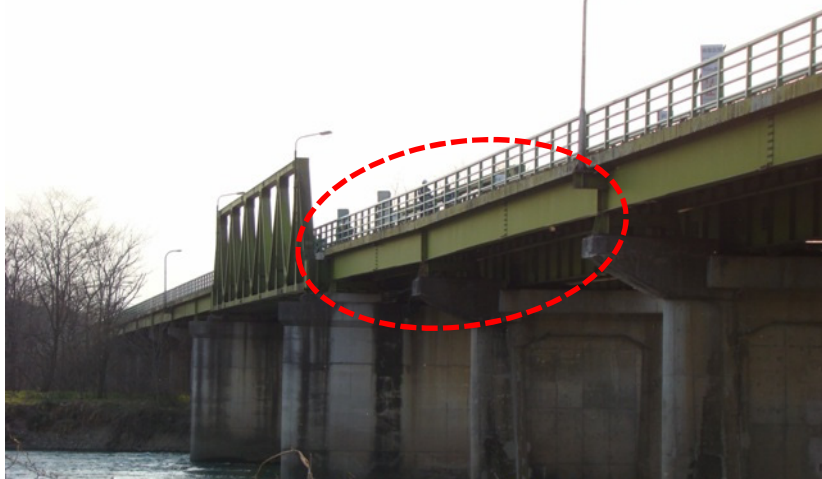
| | 写真番号 | 25.2.7 |

| | 説明<br>地震動により, 下部工の沈下・移動・傾斜と上部工の異状なたわみが生じている。<br><br>「沈下・移動・傾斜」と「異常なたわみ」の2項目で扱う。 | |

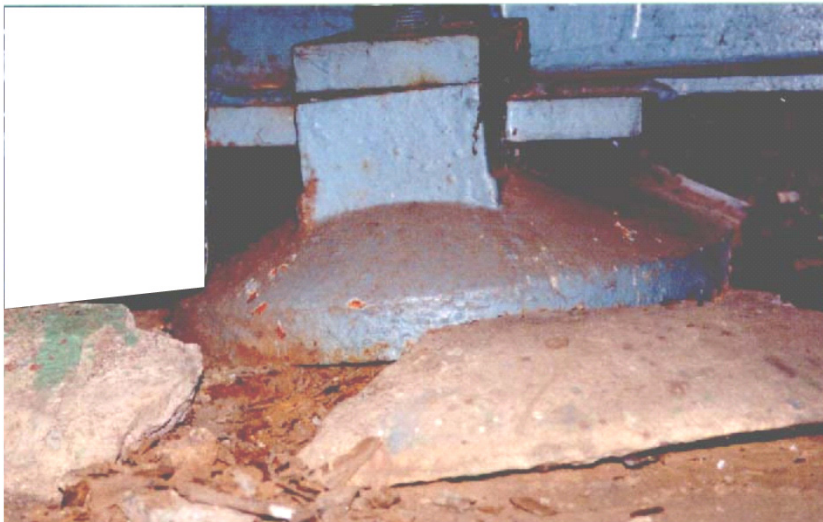
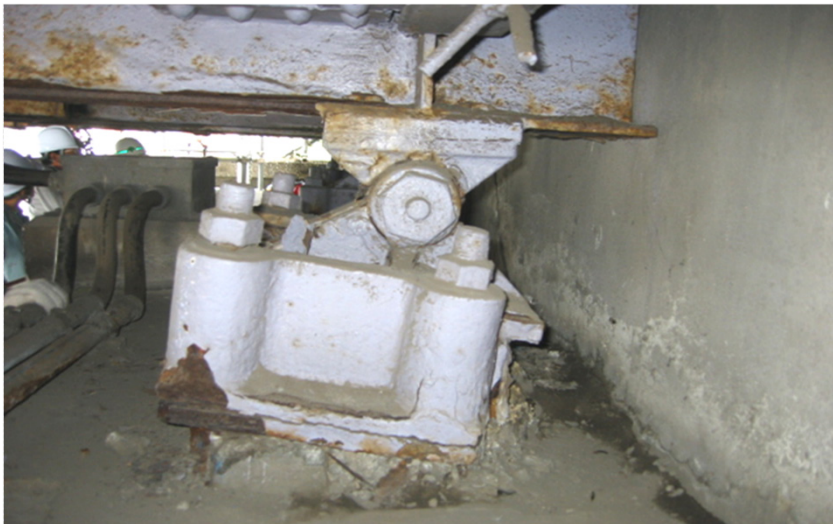
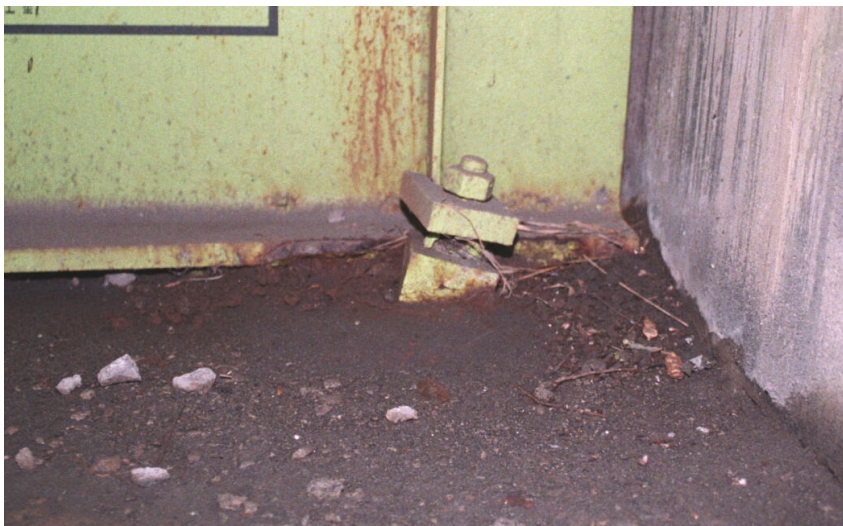
| (Ⅲ) 損傷程度の評価 | |
|---|---|
| | 支承本体<br>(B-Be-S-Bh) |
| | 支承が沈下・傾斜している。 |

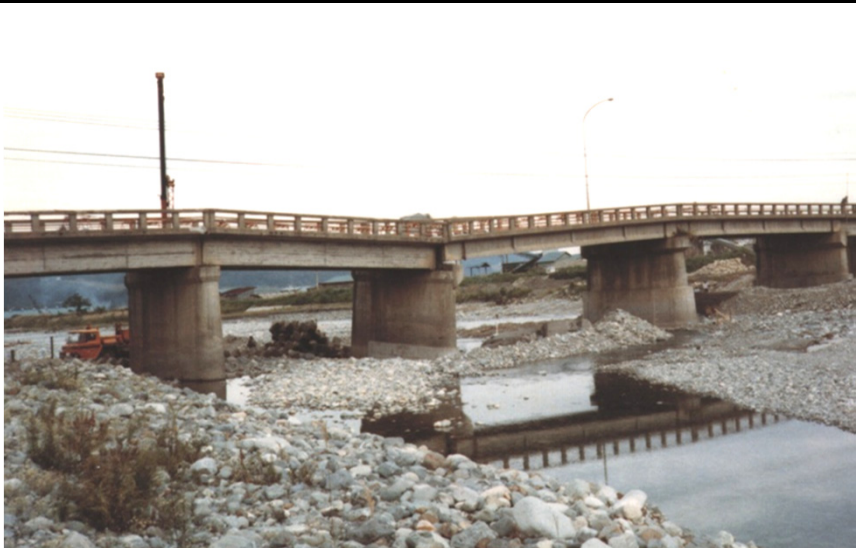
| (Ⅲ) 損傷程度の評価 | | |
|---|---|---|
| | 写真番号 | 25.3.4 |

| (Ⅲ) 損傷程度の評価 | | |
|---|---|---|
| | その他<br>(P-Wp-C-Px) | |
| | 下部工が沈下・傾斜している。 | |

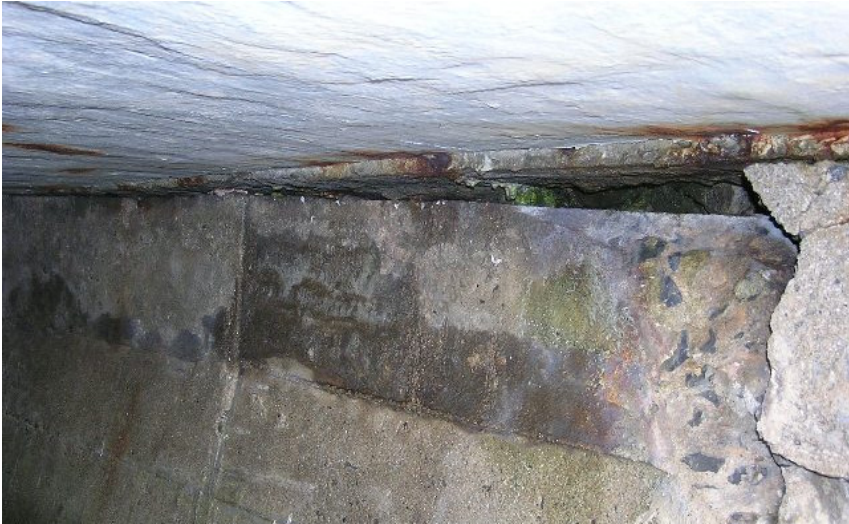
| (Ⅲ) 損傷程度の評価 | | |
|---|---|---|
| | 写真番号 | 25.3.5 |

| (Ⅲ) 損傷程度の評価 | | |
|---|---|---|
| | 縦壁<br>(A-Aa-C-Ac) | |
| | 下部工が沈下・傾斜している。 | |

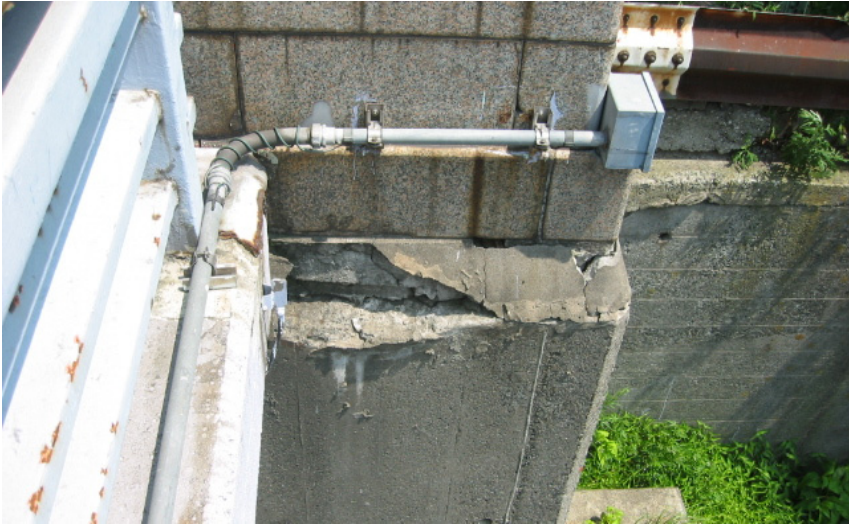
| (Ⅲ) 損傷程度の評価 | | |
|---|---|---|
| | 写真番号 | 25.3.6 |

| (Ⅲ) 損傷程度の評価 | | |
|---|---|---|
| | 胸壁<br>(A-Aa-C-Ap) | |
| | 下部工が移動・傾斜している。 | |

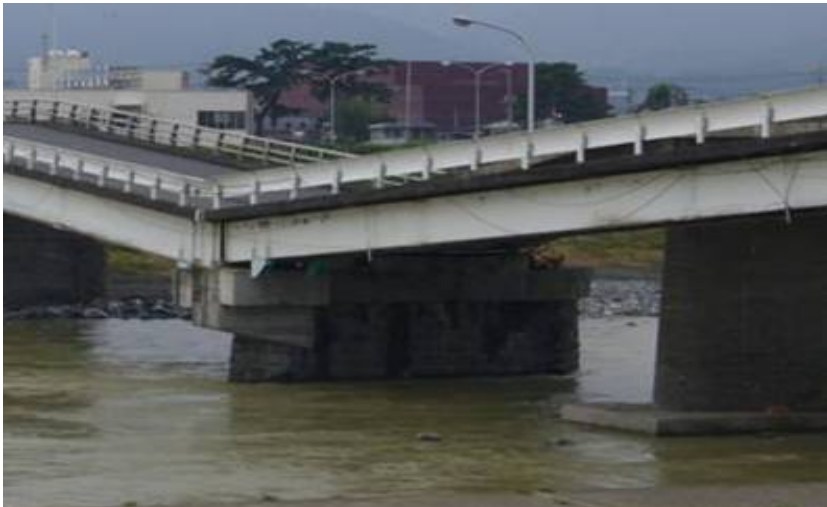
| | 写真番号 | 25.4.1 |

| | 橋脚<br>(P-Wp-C-Pw) | |
| | ② 橋脚に, 沈下, 移動が生じている。 | |
| | ③ 基礎の根入が浅い橋脚では, 洪水時の洗掘によって沈下することがある。 | |

| 備考④ | 直接基礎が露出している場合は, 洪水による更なる洗掘により, 沈下・移動・傾斜の発生が予想される。他部材や周辺との相対的な位置関係から下部工が沈下・移動・傾斜していると予想される場合, 目視でこれを確認できない状況では, 詳細調査が必要である。 | |

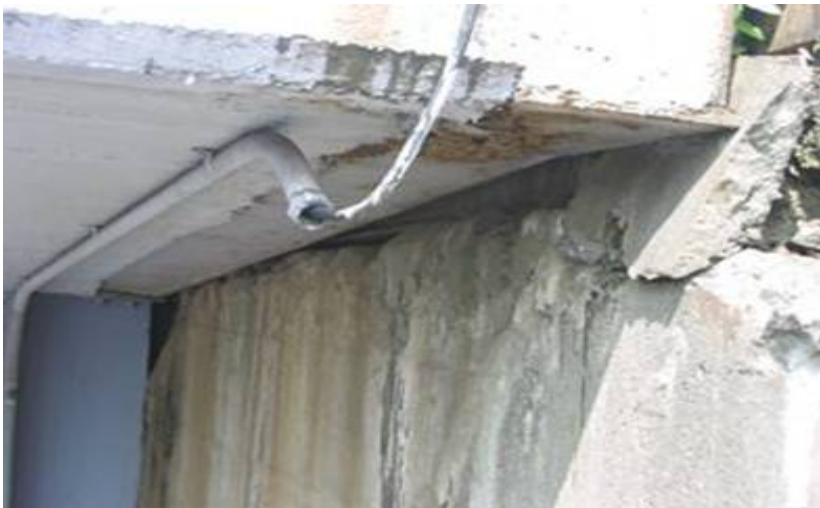
| | 写真番号 | 25.4.2 |

| | 胸壁<br>(A-Aa-C-Ap) | |
| | ② 橋台の胸壁と主桁の接触が, 両側の橋台で生じている。 | |
| | ③ 接触により上部工に過大な荷重が作用していることがあるため, 路面, 床版, 主桁, 支承等の変状を注視するとよい。 | |

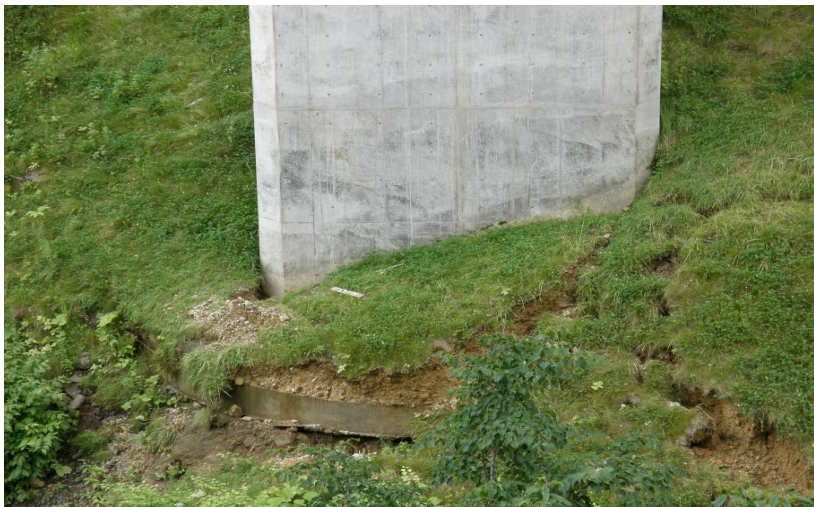
| | 写真番号 | 25.4.3 |

| | 橋脚<br>(P-Cp-C-Pw) | |
| | ② 地震後に橋脚周辺の埋め戻し土に変状が生じており, 橋脚が移動している可能性がある。 | |
| | ③ 地震時の地盤の変状に伴って, 下部工に沈下や移動が生じることがある。 | |
