# 国土技術政策総合研究所資料 共同研究報告書

No.777

耐候性鋼橋の適用環境評価手法の高度化に関する研究（Ⅰ）

— 耐候性鋼材の適用環境評価手法に関する検討 —

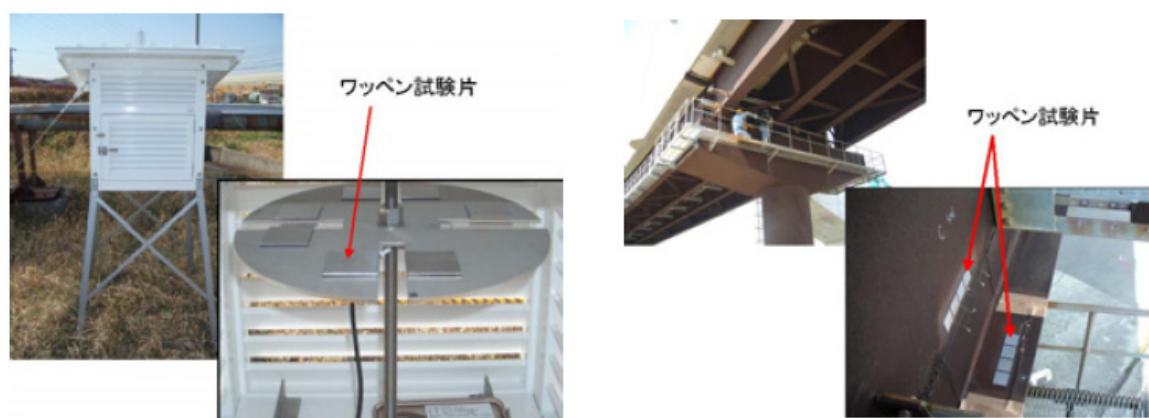
図 2.3.1 ワッペン試験片を用いた環境の腐食性実測方法の例

従来、耐候性鋼材の適用環境評価法として、飛来塩分量という間接的な指標により判断している。しかしながら、評価精度を向上させるためには、飛来塩分という間接的な指標ではなく、様々な要因を含む環境そのものを反映した直接の腐食減耗量を評価する現地暴露試験のデータを基にした評価方法が考えられる。ここでは、耐候性鋼材の適用環境評価法のうち、文献 2.1) によって新たに提案されたワッペン式暴露試験を用いた適用環境評価技術の整備・充実に向けた課題について検討することにする。図 2.3.1 に、提案されているワッペン試験片を用いる短期暴露試験法の概要を示す。ワッペン試験とは、薄く軽量の板状試験片を既設の橋の部材あるいは簡易架台（百葉箱）の専用装着板に接着して暴露を行う試験法であり、以下のような利点がある。

- 1) 1 年間の暴露データ ( $A_w$ ) から、局部環境腐食性指標  $A_{SMA}$  値に近い値を実測できる。
- 2) 実橋の様々な部位に試験片を取り付けることにより、部位ごとの環境の腐食性を定量的に把握することが可能である。
- 3) 飛来塩分量測定（1 回／月、12 回／年の現地回収）に対して、1 年間の暴露の期間中、試験片の設置と回収の 2 回だけ現地に行けば良い。

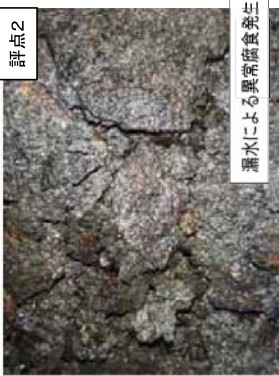
| 接 写 | |
|---|---|
| ① L-Flg上面(桁外) | ④ L-Flg上面(桁内) |

| 接 写 | |
|---|---|
| <br>評価2<br>漏水による異常腐食発生 | <br>評価4 |
