1. 経緯

(2) 4工法の技術基準策定経緯

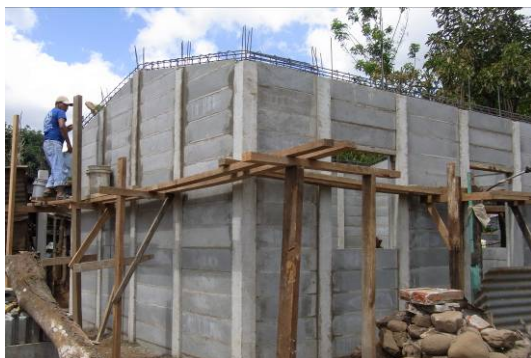
写真1 ブロックパネル造

(注3) 元々はキューバで開発された工法で、鉄筋コンクリート製の柱を立て、その間にコンクリート製のパネルを積み上げていく工法。柱、パネルは工場生産。

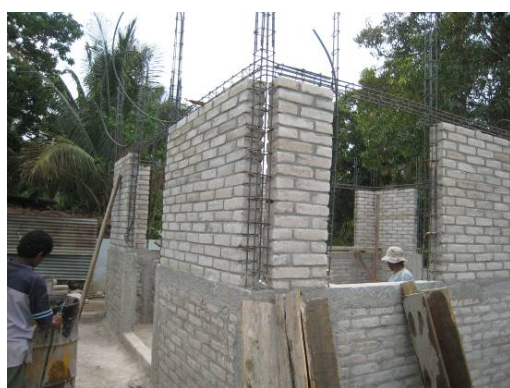
写真3 枠組組積造（ソイルセメントレンガ）

(注5) 枠組組積造のレンガの代わりにセメントと土を混ぜたソイルセメントレンガを用いる工法。なお、枠組組積造は中南米や中国などで広く用いられている工法で、組積造壁の周囲を壁厚に近い幅の鉄筋コンクリート製の柱・梁部材で拘束する工法。

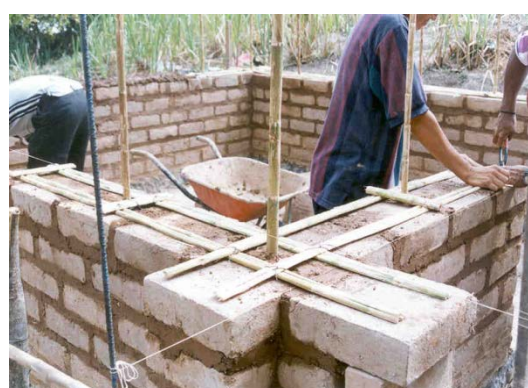
写真4 アドベ造

(注6) ペルーで開発された工法で、アドベ(日干しレンガ)の壁面を、控え壁、コンクリートの基礎及び上梁、竹のような素材(スペイン語で、vara de castilla(バラ・デ・カスティージャ)、と言われる。)で補強する工法。
