## セイタカアワダチソウの水攻め作戦

# 淀川でのボタンウキクサ（通称ウォーターレタス）除去に関する取り組みについて

本論は、淀川において外来水草対策を試行的に実践し、効果的な外来水草（ボタンウキクサ）の除去方法について検証するとともに、今後の課題を抽出したものである。

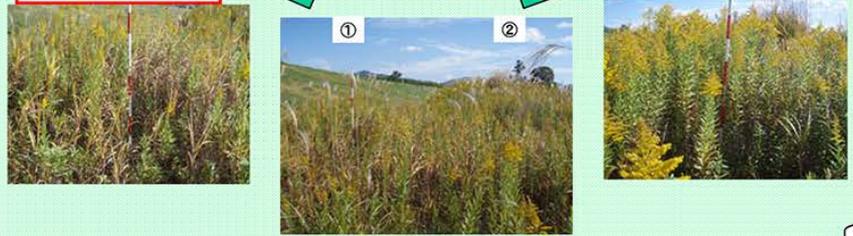
① 水没箇所

② 非水没箇所

①のセイタカアワダチソウは②に比べて数も少なく、背丈も低い状況でした。  
水攻めの効果が確認されました。

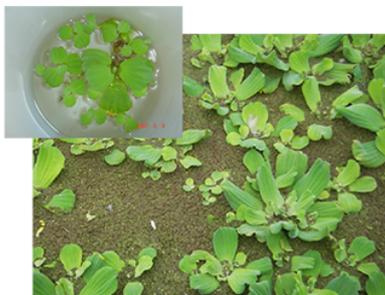
図-2 ボタンウキクサ

ボタンウキクサはアフリカ原産の多年生植物であり（図-2）、日本には1920年代に観賞用として持ち込まれ

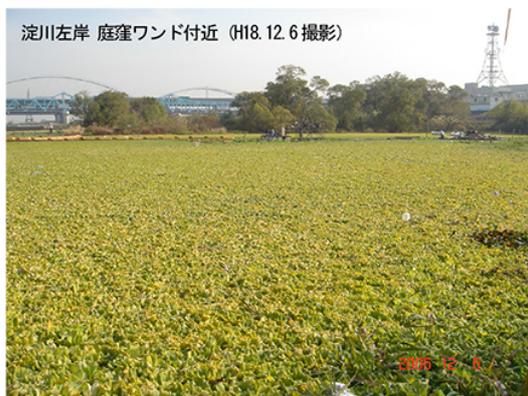
図-3 ワンドを覆い尽くすボタンウキクサ

淀川流域においては上流部の宇治川支川山科川（図-1参照）に接する池において、事業場からの温排水が流入する影響で、ボタンウキクサが枯死せずに越冬している状況が確認されている。淀川流域ではこの池が発生源の1つとなり、そこからボタンウキクサの個体が流出する。それが淀川本川を流下し、下流部の淀川大堰湛水区間において河岸に大繁茂したオオカナダモにトラップされ、あるいはワンドやたまりに滞留し、そこで増殖・拡大して、ワンドでは水面を覆い尽くす事態を引き起こしている状況である（図-3）。さらに、オオカナダモにトラップされ本川河岸で大繁茂したボタンウキクサが、11月頃になるとオオカナダモの衰弱により大量に離岸し（図-4、図-5）、さらに下流域に影響を及ぼしている。

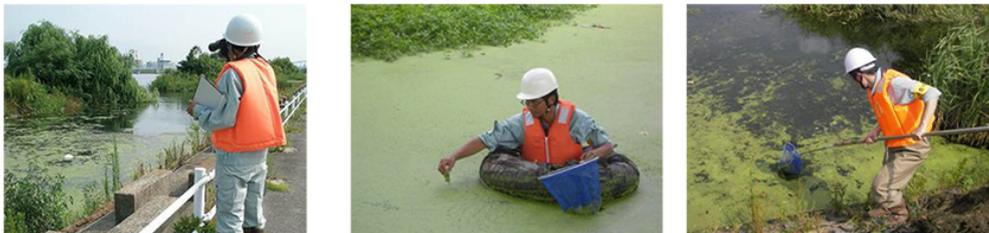
図-7 ボタンウキクサの発生監視及び回収作業（平成20年度）

①双眼鏡等によるきめ細かい監視

②ボードやタモ網を使用し、数センチ程度の小さな個体も確実に回収

平成20年度は、淀川大堰から淀川新橋までの湛水区域（延長約11.4km）において、発生の初期段階である5月下旬からボタンウキクサの発生監視・分布記録を開始し、点在するボタンウキクサを発見次第徹底的に回収するという作業を実施した（図-7）。

回収作業は、ワンド及び本川で実施し、ワンドにおいては発生初期の小さい個体の状態ではほぼ全量を回収した（図-7②）。
