Technical Note of National Institute for Land and Infrastructure Management, No.981
and
Cooperative Research Report of Public Works Research Institute, No.496
July 2017

道路橋等の点検効率化等への計測・非破壊検査技術の適用性に関する共同研究（I）
非破壊検査・計測技術の道路橋等の点検要領への導入に関する共同研究
— コンクリート構造物の内部損傷の詳細に関する
非破壊検査の適用性に関する研究 —

Performance Validation Test Protocols on NDT Tools for
Road Bridge and Structures:
NDT Tools for Internal Defects of Concrete Structure

国土技術政策総合研究所資料
第 981 号
土木研究所資料
第 496 号
2017 年 7 月

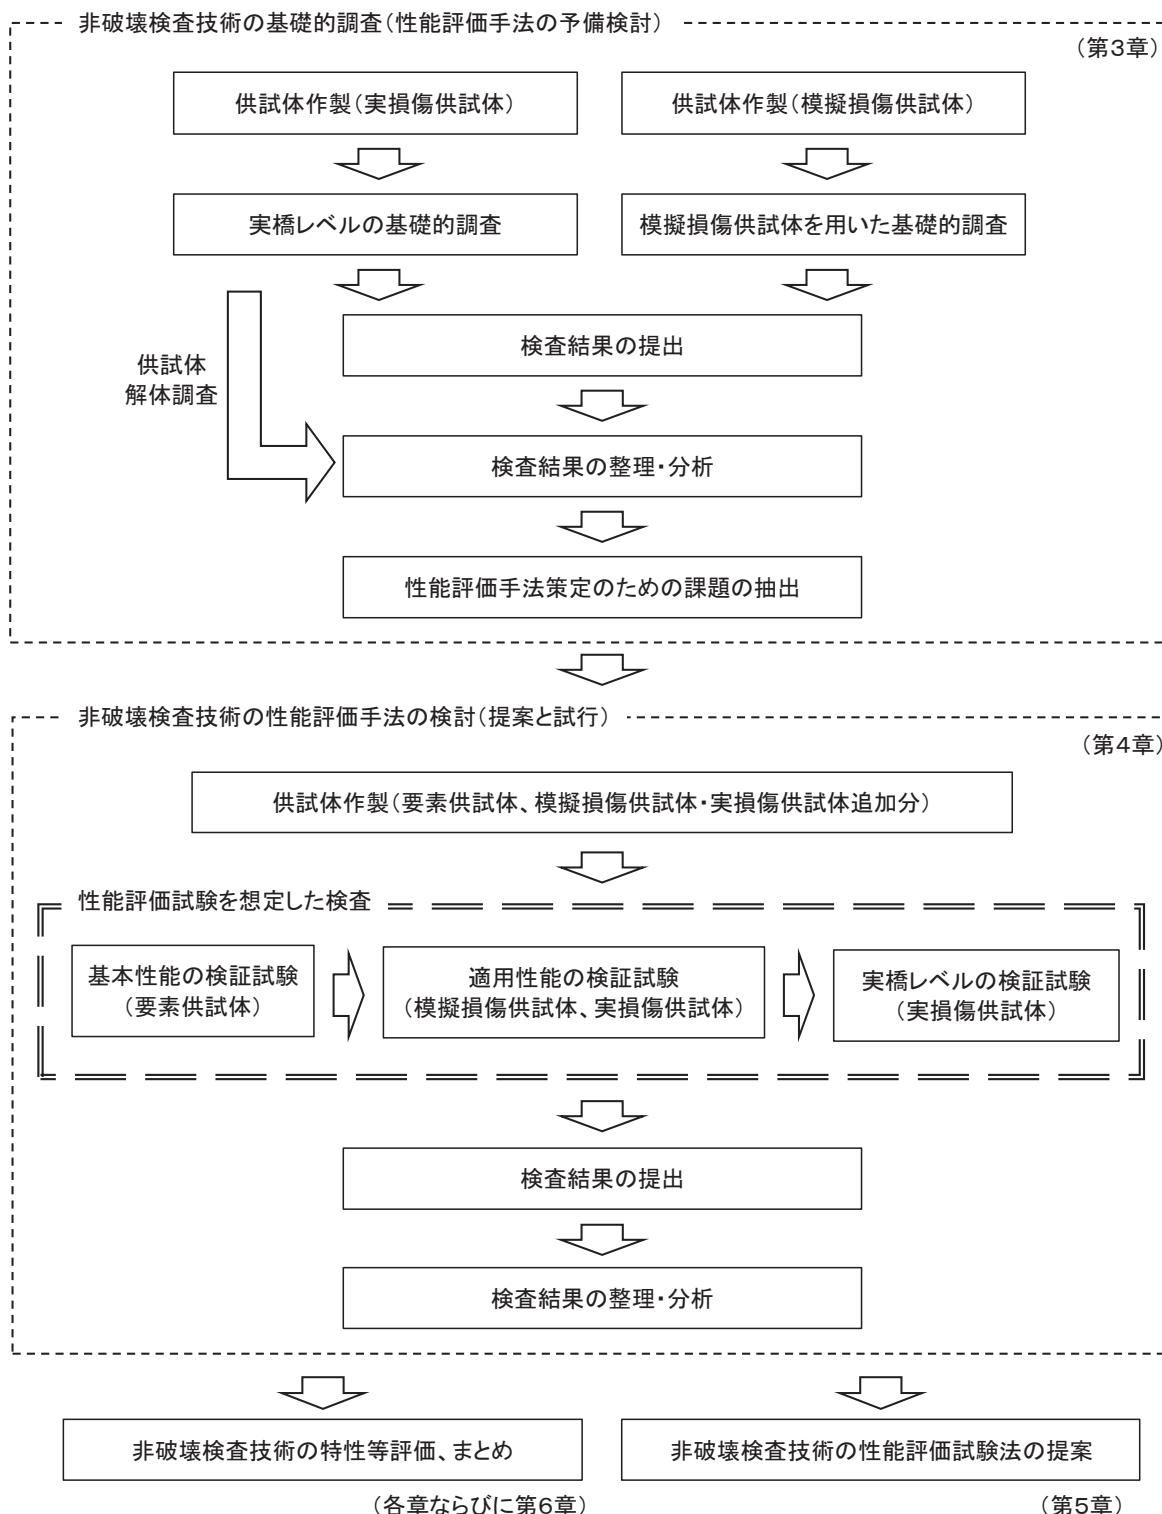
図-2.1.1 本研究の概要と報告書の構成

本研究では、まずコンクリート道路橋を想定して、橋梁の撤去桁から作製した実損傷供試体と内部損傷を人工的に内包して作製した模擬損傷供試体に対して内部損傷の検出方法（計測原理や評価メカニズム）や構成機器等の条件が異なる複数の検査機器を用いて非破壊検査を実施した。その後、実損傷供試体については解体調査を実施し、解体調査で得られた内部損傷の位置や形状を把握し、模擬損傷供試体に内包された内部損傷の位置や形状と各非破壊検査結果との比較を行った。

比較では、内部損傷の種類、位置、形状、供試体寸法等の様々な条件が検査結果に及ぼす影響について整理し、検知可能な内部損傷の種類や、内部損傷位置や形状に対する検査精度、作業性など非破壊検査機器の検査性能について検討した。

さらに、それらの結果を踏まえて、検知対象や計測原理等が多様な非破壊検査機器の性能を普遍的に評価可能な評価手法を提案するために、形状や配筋が比較的単純な供試体から段階的に供試体の大きさや配筋条件等を複雑に変化させていく方法によって、非破壊機器の性能を適切に評価可能であるか検討した。

そして、非破壊検査技術の特性等を評価し、コンクリート構造物の内部損傷に対する非破壊検査技術に求める性能を考察するとともに、非破壊検査技術の性能評価試験法を提案した。

研究フローを図-2.1.1 に示す。

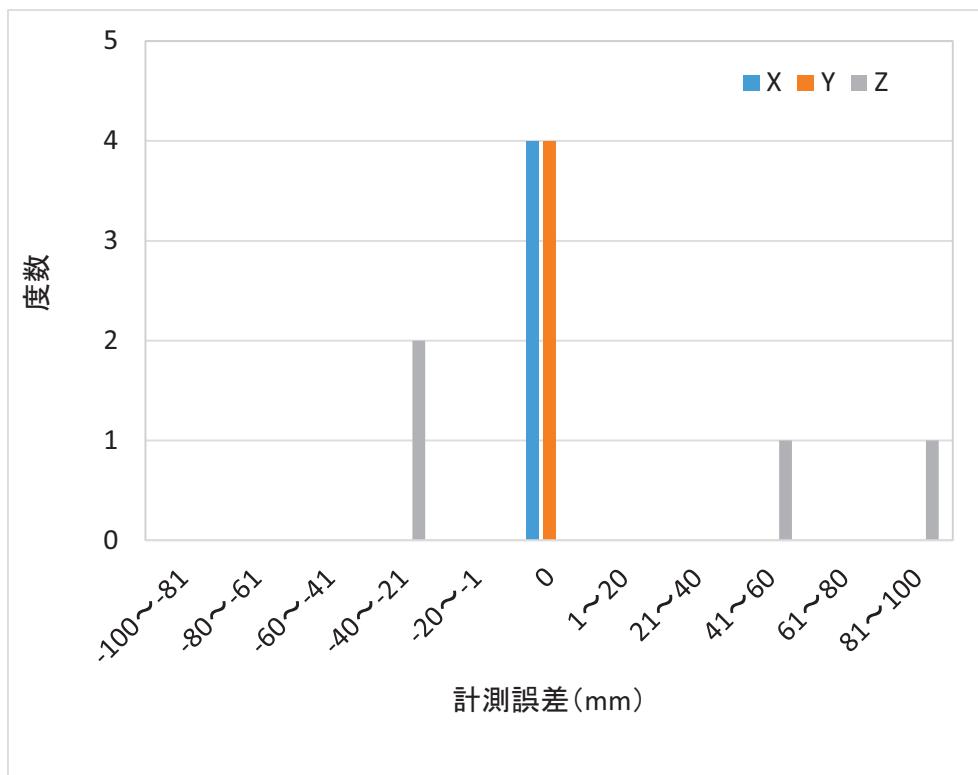
図-3.1.26 ひび割れ位置の計測誤差度数分布

計測誤差(mm)	X	Y	Z
-100~-81	0	0	0
-80~-61	0	0	0
-60~-41	0	0	0
-40~-21	0	0	2
-20~-1	0	0	0
0	4	4	0
1~20	0	0	0
21~40	0	0	0
41~60	0	0	1
61~80	0	0	0
81~100	0	0	1

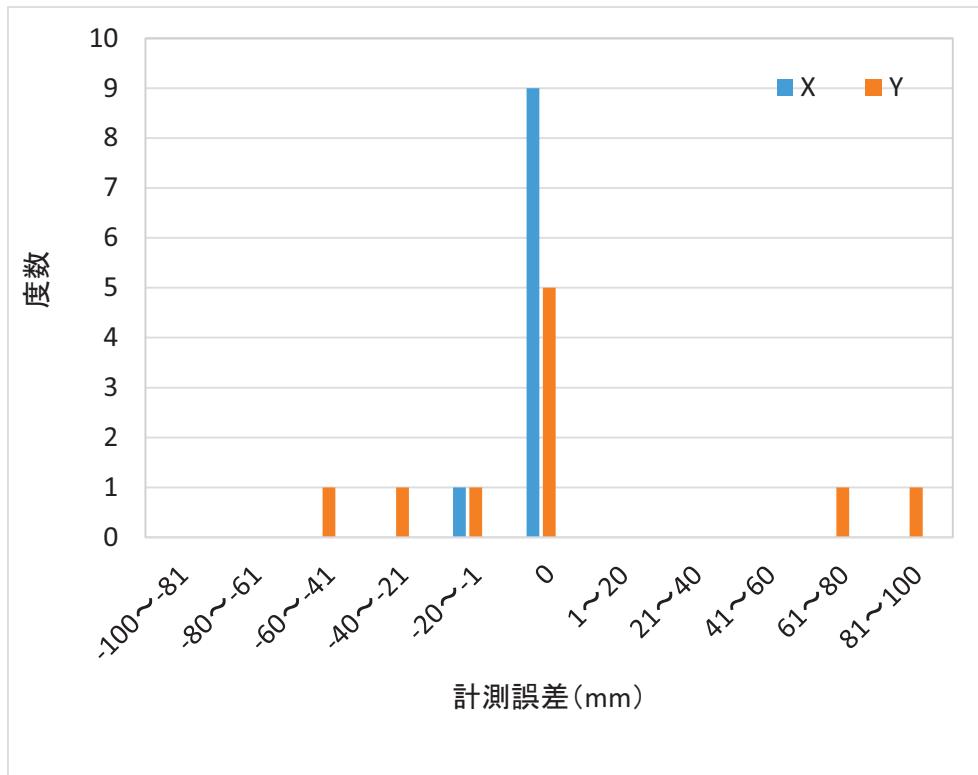
図-3.1.27 グラウト充填不良位置の計測誤差度数分布

計測誤差(mm)	X	Y
-100~-81	0	0
-80~-61	0	0
-60~-41	0	1
-40~-21	0	1
-20~-1	1	1
0	9	5
1~20	0	0
21~40	0	0
41~60	0	0
61~80	0	1
81~100	0	1

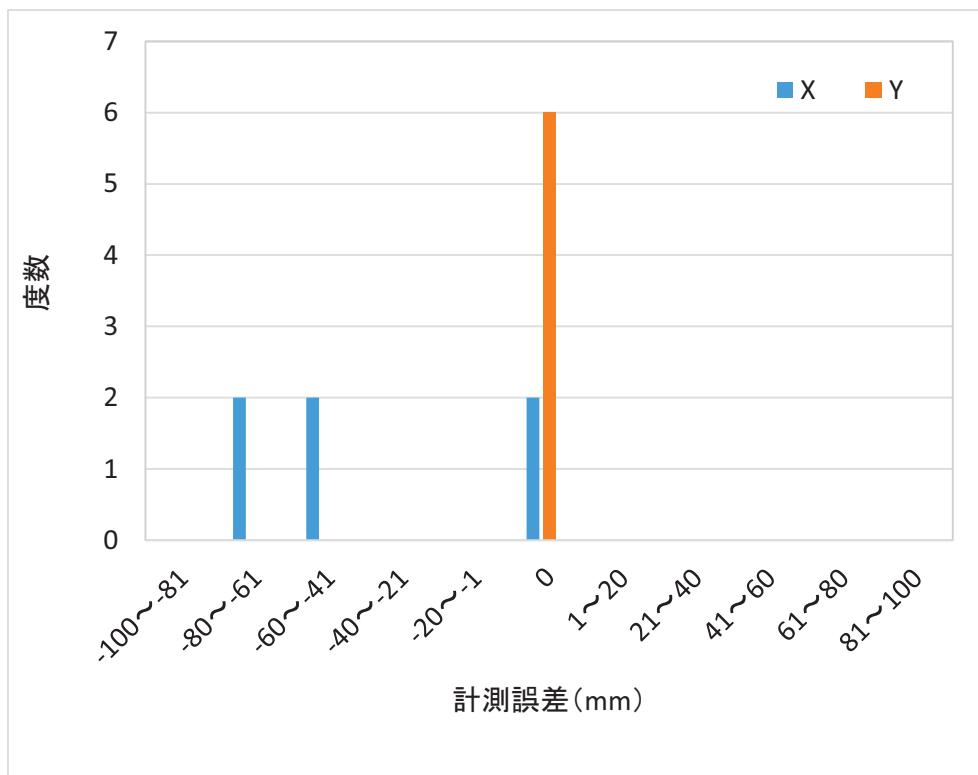
図-3.1.28 鉄筋健全性(腐食、断面欠損、破断)位置の計測誤差度数分布

計測誤差(mm)	X	Y
-100~-81	0	0
-80~-61	2	0
-60~-41	2	0
-40~-21	0	0
-20~-1	0	0
0	2	6
1~20	0	0
21~40	0	0
41~60	0	0
61~80	0	0
81~100	0	0

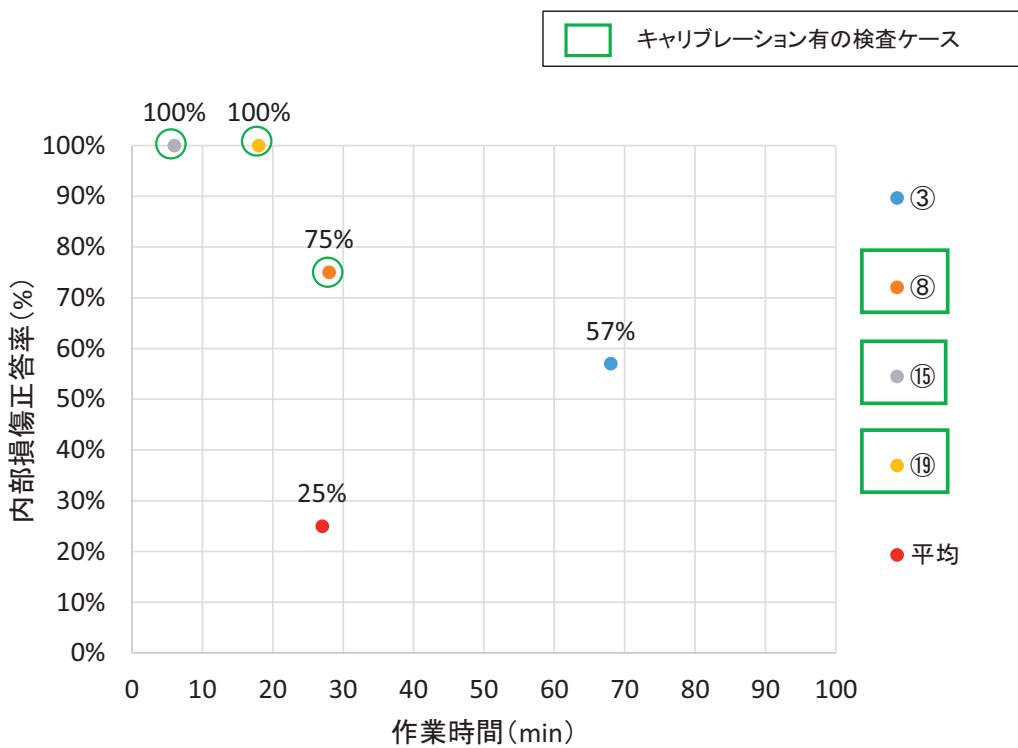
図-3.1.36 各検査ケースの作業時間と内部損傷正答率の関係

推定損傷数(検査対象のみ)	5	—	13	1	—	—	—	—	1	—	9	2	—	—	—	6	—	—	—	—	5
延べ作業時間(min×人)	1215	420	3960	204	216	216	230	—	120	540	1800	80	—	240	—	130	360	510	130	—	651
検査面積(m ²)	58	10	58	58	10	10	10	—	10	10	58	20	—	40	—	2.1	20	20	10	25	—
1m当たり作業時間(min/m ²)	21	42	68	4	22	22	28	—	12	54	31	4	—	6	—	62	18	26	13	27	—
内部撮像正答率(%)	0%	57%	0%	0%	0%	0%	75%	0%	0%	0%	0%	0%	0%	100%	0%	0%	100%	0%	0%	25%	—

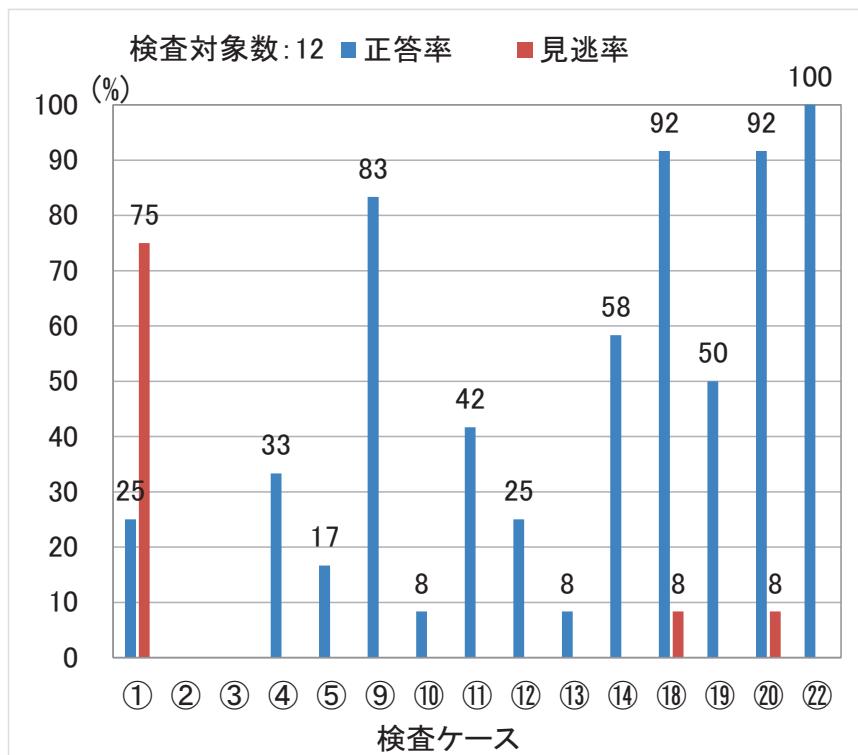
図-4.1.10 内部損傷の正答率及び見逃率（空洞）

検査ケース	判定(箇所数)			正答率	見逃率
	一致	見逃し	検知不可		
①	3	9	0	25 %	75 %
②	0	0	12	0 %	0 %
③	0	0	12	0 %	0 %
④	4	0	8	33 %	0 %
⑤	2	0	10	17 %	0 %
⑨	10	0	2	83 %	0 %
⑩	1	0	11	8 %	0 %
⑪	5	0	7	42 %	0 %
⑫	3	0	9	25 %	0 %
⑬	1	0	11	8 %	0 %
⑭	7	0	5	58 %	0 %
⑮	11	1	0	92 %	8 %
⑯	6	0	6	50 %	0 %
⑰	11	1	0	92 %	8 %
㉑	12	0	0	100 %	0 %

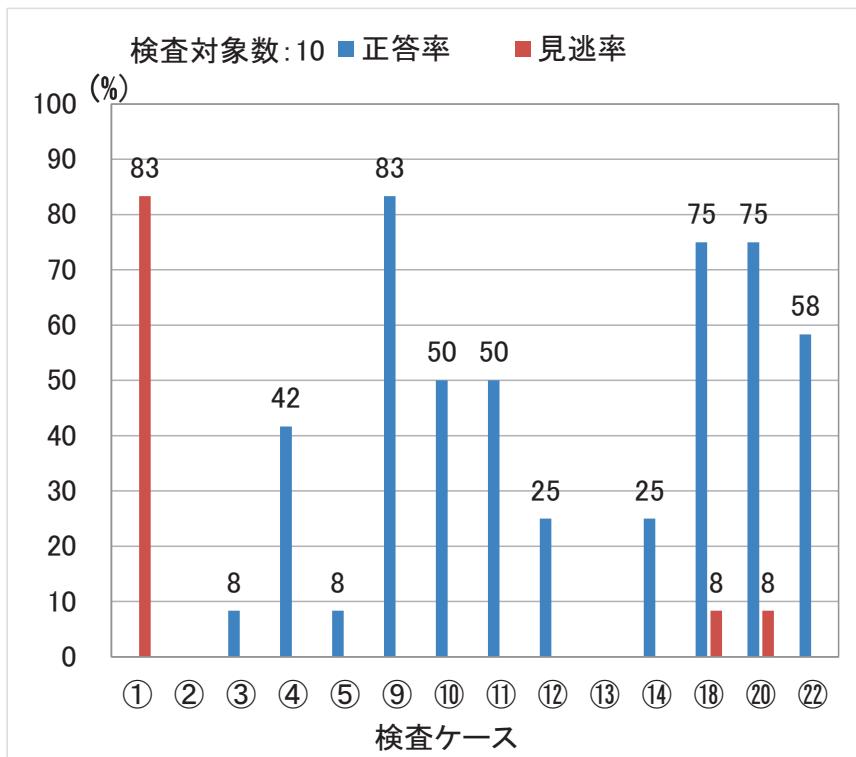
図-4.1.11 内部損傷の正答率及び見逃率（うき）

検査ケース	判定(箇所数)			正答率	見逃率
	一致	見逃し	検知不可		
①	0	10	0	0 %	83 %
②	0	0	10	0 %	0 %
③	1	0	9	8 %	0 %
④	5	0	5	42 %	0 %
⑤	1	0	9	8 %	0 %
⑨	10	0	0	83 %	0 %
⑩	6	0	4	50 %	0 %
⑪	6	0	4	50 %	0 %
⑫	3	0	7	25 %	0 %
⑬	0	0	10	0 %	0 %
⑭	3	0	7	25 %	0 %
⑯	9	1	0	75 %	8 %
⑰	9	1	0	75 %	8 %
㉑	7	0	3	58 %	0 %

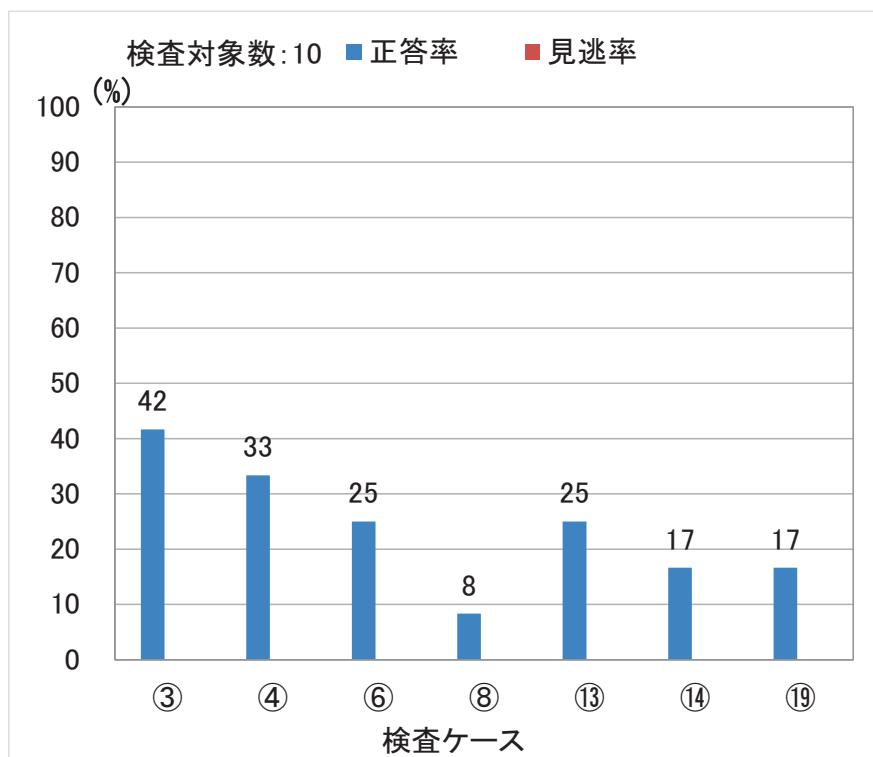
図-4.1.12 内部損傷の正答率及び見逃率（グラウト充填状態）

検査 ケース	判定(箇所数)							正答率	見逃率
	一致	不一致	未特定	空振り	見逃し	検知不可	未計測又は 検知対象外		
③	5	0	0	0	0	0	5	42 %	0 %
④	4	0	0	3	0	0	3	33 %	0 %
⑥	3	0	0	3	0	0	4	25 %	0 %
⑧	1	0	0	0	0	4	5	8 %	0 %
⑬	3	0	0	1	0	6	0	25 %	0 %
⑭	2	0	0	1	0	7	0	17 %	0 %
⑯	2	0	0	0	0	0	8	17 %	0 %

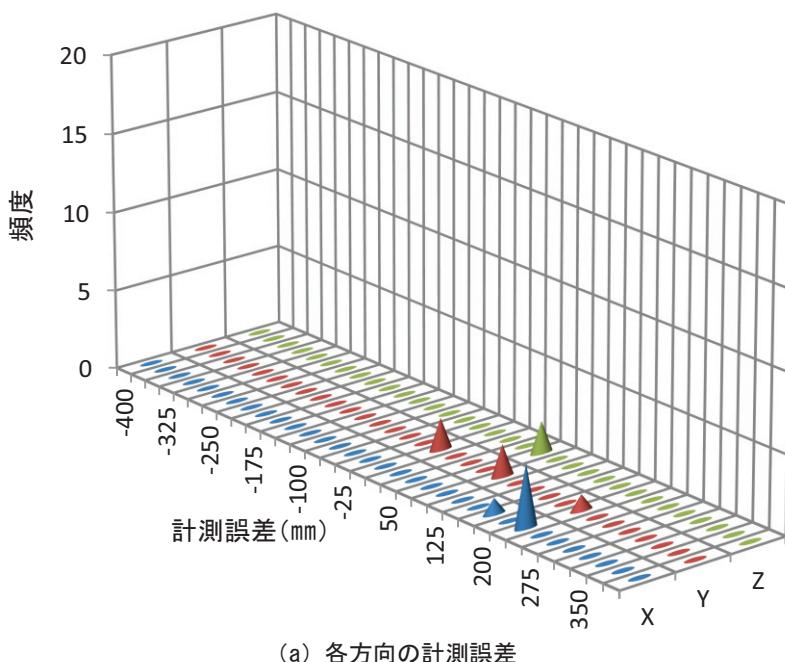
(a) 各方向の計測誤差

- ・図-4.1.22の通り、各方向の計測誤差範囲は0～200mm程度であり、全体的にプラス側に偏っている。
- ・1箇所の内部損傷に対して(X、Y、Z)すべての座標を計測できたケースはない。
- ・図-4.1.23～図-4.1.24の通り、Z方向の計測データがない場合とXY方向の計測データがない場合の計測誤差は、それぞれ200m程度と50mm程度であるが、計測データが少ないため傾向は不明である。

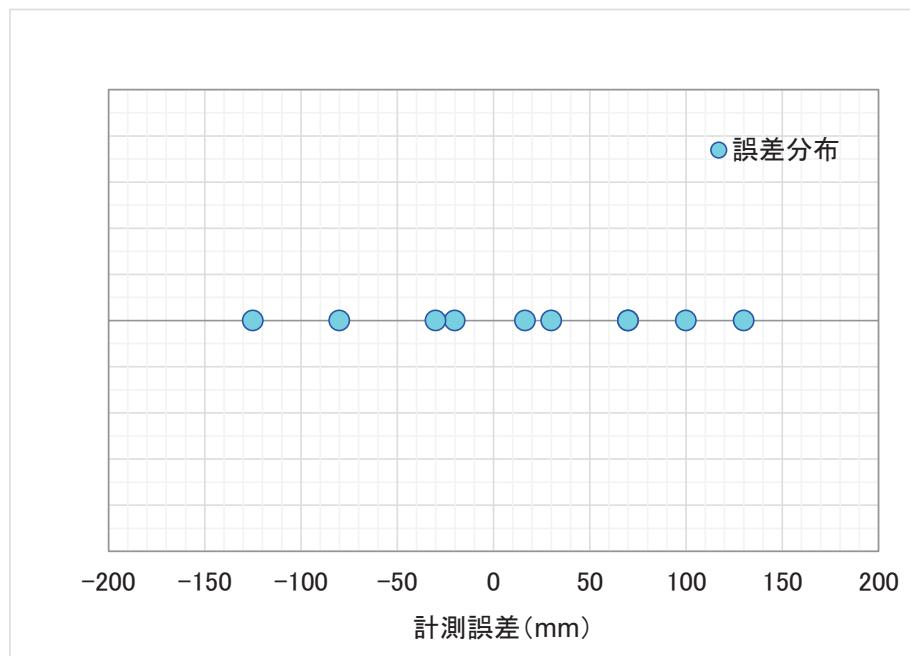
図-4.1.41 ひび割れ長さの計測誤差分布

内部ひび割れの計測誤差を図-4.1.41～図-4.1.42に示す。ひび割れについては内部損傷の形状としてひび割れ長さとひび割れ深さの計測誤差分布を示す。

- ・図-4.1.41の通り、ひび割れ長さの計測誤差は-130～130程度である。
- ・図-4.1.42の通り、ひび割れ深さの計測誤差は-150～70mm程度である。

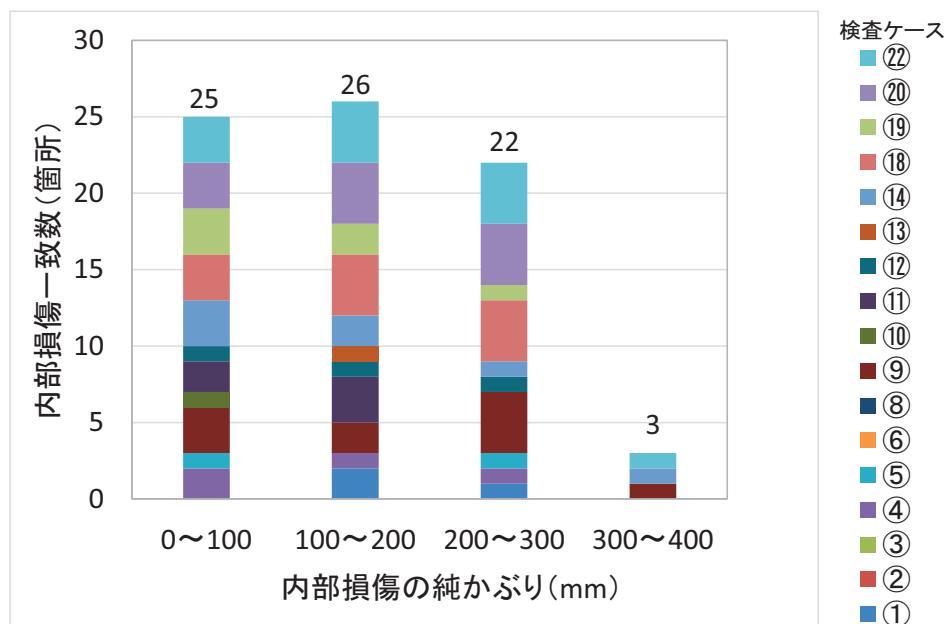
図-4.1.43 内部損傷の純かぶりと内部損傷一致数の関係（空洞）

- 内部損傷の種類によらず、内部損傷の純かぶりが大きくなるほど、内部損傷の判定が「一致」であった検査ケースは減少する傾向である。

内部損傷の純かぶりと損傷一致数の関係を図-4.1.43～図-4.1.47に示す。

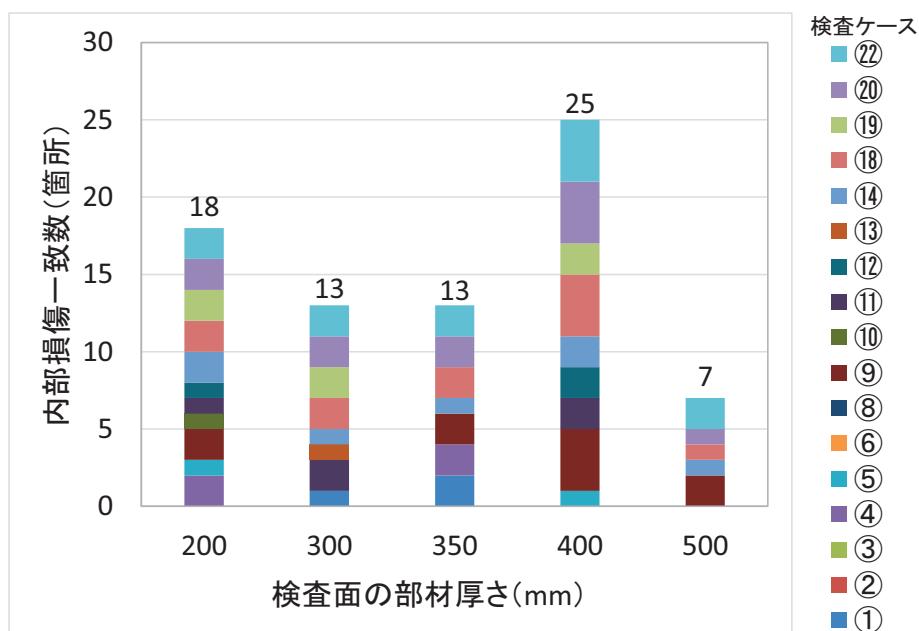
図-4.1.48 検査面の部材厚さと内部損傷一致数の関係（空洞）

- ・内部損傷の種類によらず、部材厚さ300mmにおいて内部損傷一致数が少ない結果である。これは、要素供試体の形状の制約から、部材厚さが300mmの検査面に対して検査機器を適切に設置できなかったり、検査面内での検査範囲が制限されたり等が影響している可能性がある。
- ・「空洞」では、部材厚さ400mmにおいて内部損傷一致数が多い。
- ・「うき」では、部材厚さによる内部損傷一致数の明確な傾向は見られない。
- ・「グラウト充填状態」、「PC鋼材の健全性」、「鉄筋の健全性」では、部材厚さ300mmの結果を除けば、部材厚さが大きくなるほど内部損傷一致数は減少する傾向である。

検査面の部材厚さと損傷一致数の関係を図-4.1.48～図-4.1.52に示す。

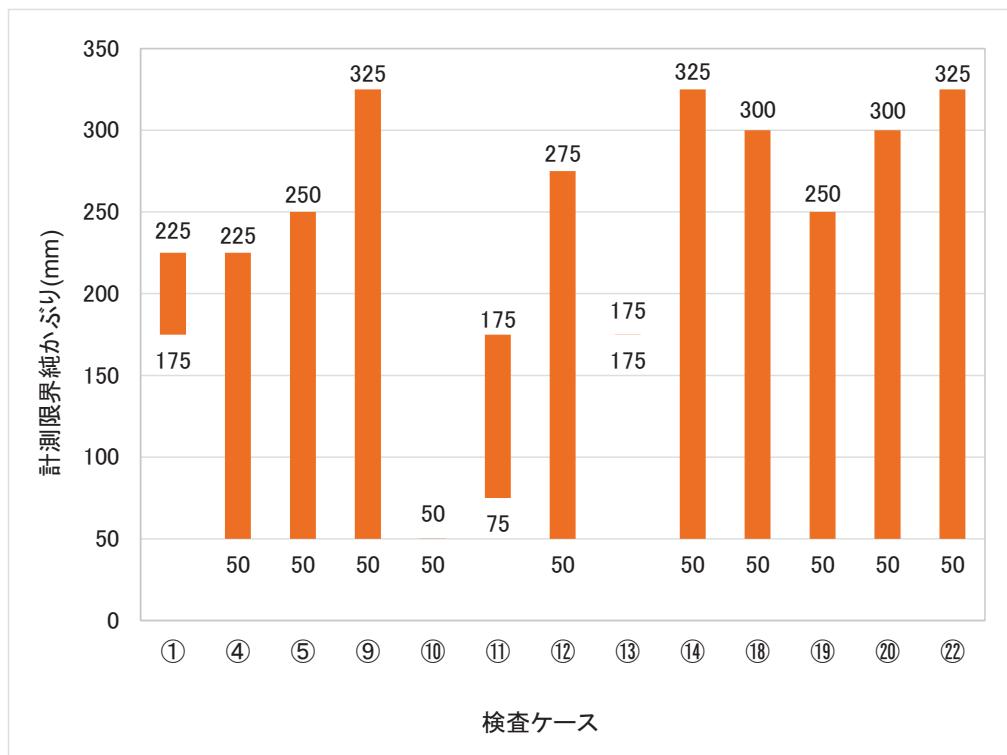
図-4.1.55 内部損傷を検知可能な純かぶり（空洞）

- ・ 内部損傷の種類によらず、検査技術によって計測限界純かぶりの最小値と最大値は異なる。
- ・ 「空洞」では、計測限界純かぶりの範囲が最も広かったのは 3 ケースあり、最小値は 50mm、最大値は 325mm である。
- ・ 「うき」では、計測限界純かぶりの範囲が最も広かったのは 6 ケースあり、最小値は 30mm、最大値は 70mm である。
- ・ 「グラウト充填状態」では、計測限界純かぶりの範囲が最も広かったのは 3 ケースあり、最小値は 84mm、最大値は 284mm である。
- ・ 「PC 鋼材の健全性」では、計測限界純かぶりの範囲が最も広かったのは 1 ケースあり、最小値は 92mm、最大値は 192mm である。
- ・ 「鉄筋の健全性」では、複数の純かぶりの条件で内部損傷を検知している検査ケースはない。

内部損傷を検知可能な純かぶりの範囲を図-4.1.55～図-4.1.59 に示す。

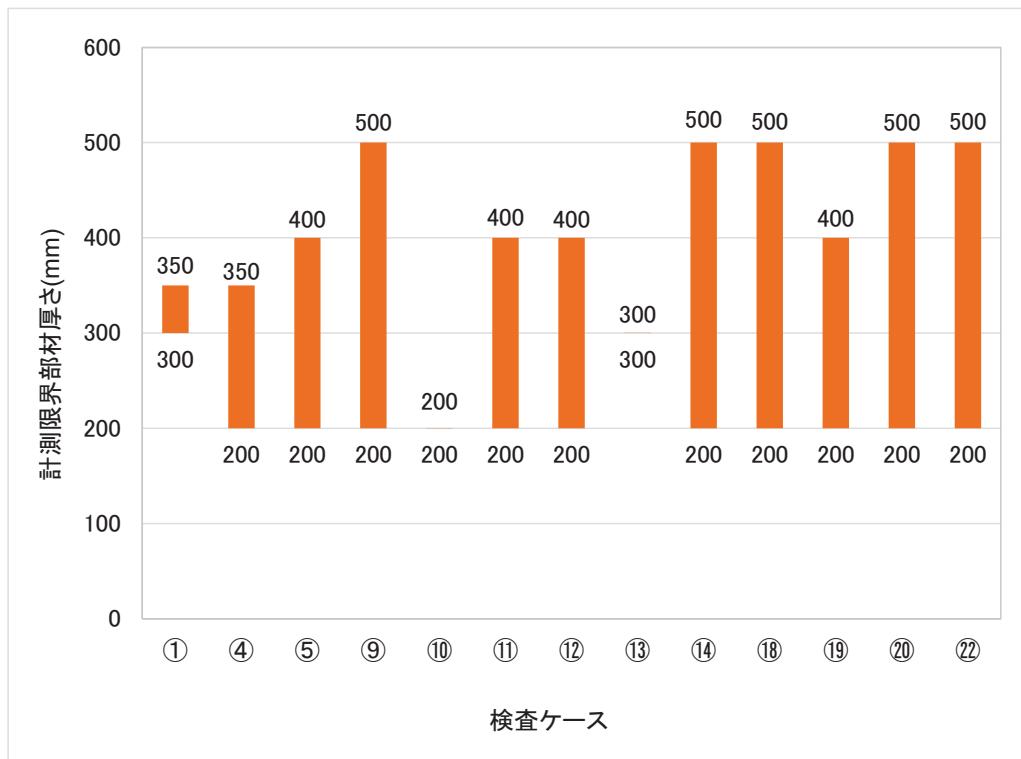
図-4.1.60 内部損傷を検知可能な部材厚さ（空洞）

- ・内部損傷の種類によらず、検査技術によって計測限界部材厚さの最小値と最大値は異なる。
- ・「空洞」では、計測限界部材厚さの範囲が最も広かったのは5ケースあり、最小値は200mm、最大値は500mmである。
- ・「うき」では、計測限界部材厚さの範囲が最も広かったのは5ケースあり、最小値は200mm、最大値は500mmである。
- ・「グラウト充填状態」では、計測限界部材厚さの範囲が最も広かったのは4ケースあり、最小値は200mm、最大値は500mmである。
- ・「PC鋼材の健全性」では、計測限界部材厚さの範囲が最も広かったのは1ケースあり、最小値は200mm、最大値は500mmである。
- ・「鉄筋の健全性」では、複数の部材厚さの条件で内部損傷を検知している検査ケースはない。

内部損傷を検知可能な部材厚さの範囲を図-4.1.60～図-4.1.64に示す。

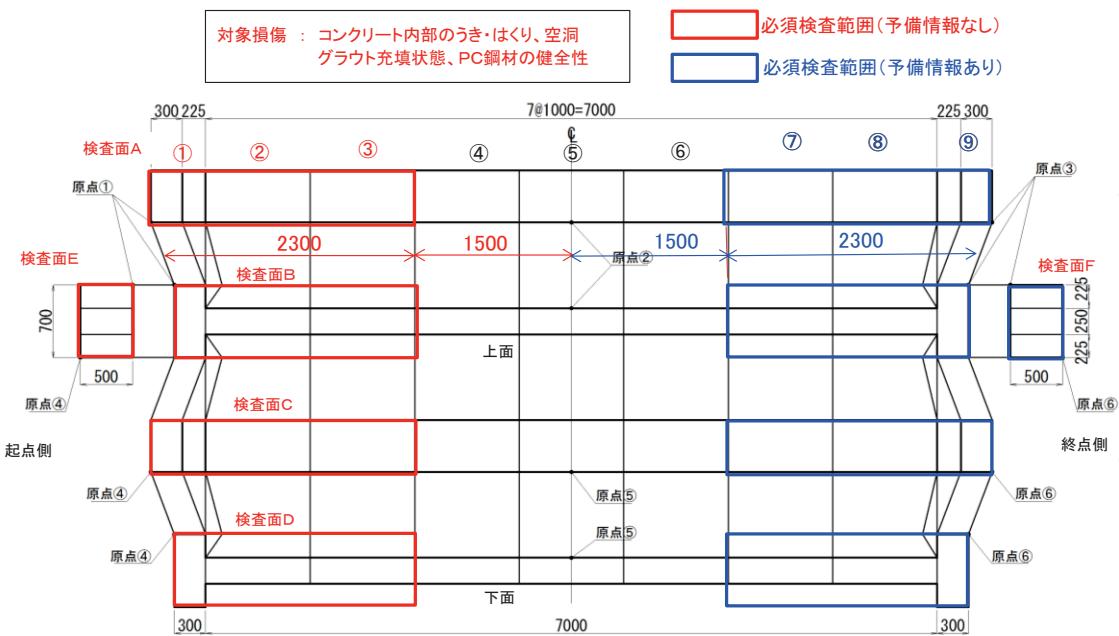
図-4.2.3 検査範囲 (D-1)

模擬損傷供試体（D-1、E-1）および実損傷供試体（C-1、C-3、C-5）の検査は、要素供試体と模擬損傷供試体、模擬損傷供試体と実損傷供試体の検査結果を比較するために、検査範囲と検査対象の損傷を指定して検査を実施した。検査範囲はなるべく同一条件の内部損傷が内包された箇所となるように設定した。また、D-1 供試体については予備情報有無の影響を検証するため、同一の供試体で検査面を変更して検査性能を比較した。各

供試体の検査範囲を図-4.2.3～図-4.2.10 に示す。供試体設置場所は屋外とし、検査時間は D-1、E-1 の予備情報なしの検査で 1 日、D-1 の予備情報ありの検査で 1 日、C-1、C-3、C-5 の検査で 1 日の合計 3 日以内とした。複数の共同研究者が同時に検査を行わないようとした。また、供試体に跡が残るようなマーキングは禁止とした。なお、試験の公平性及び客観性を確保するため、試験開始時から終了時まで立会者を配置した。

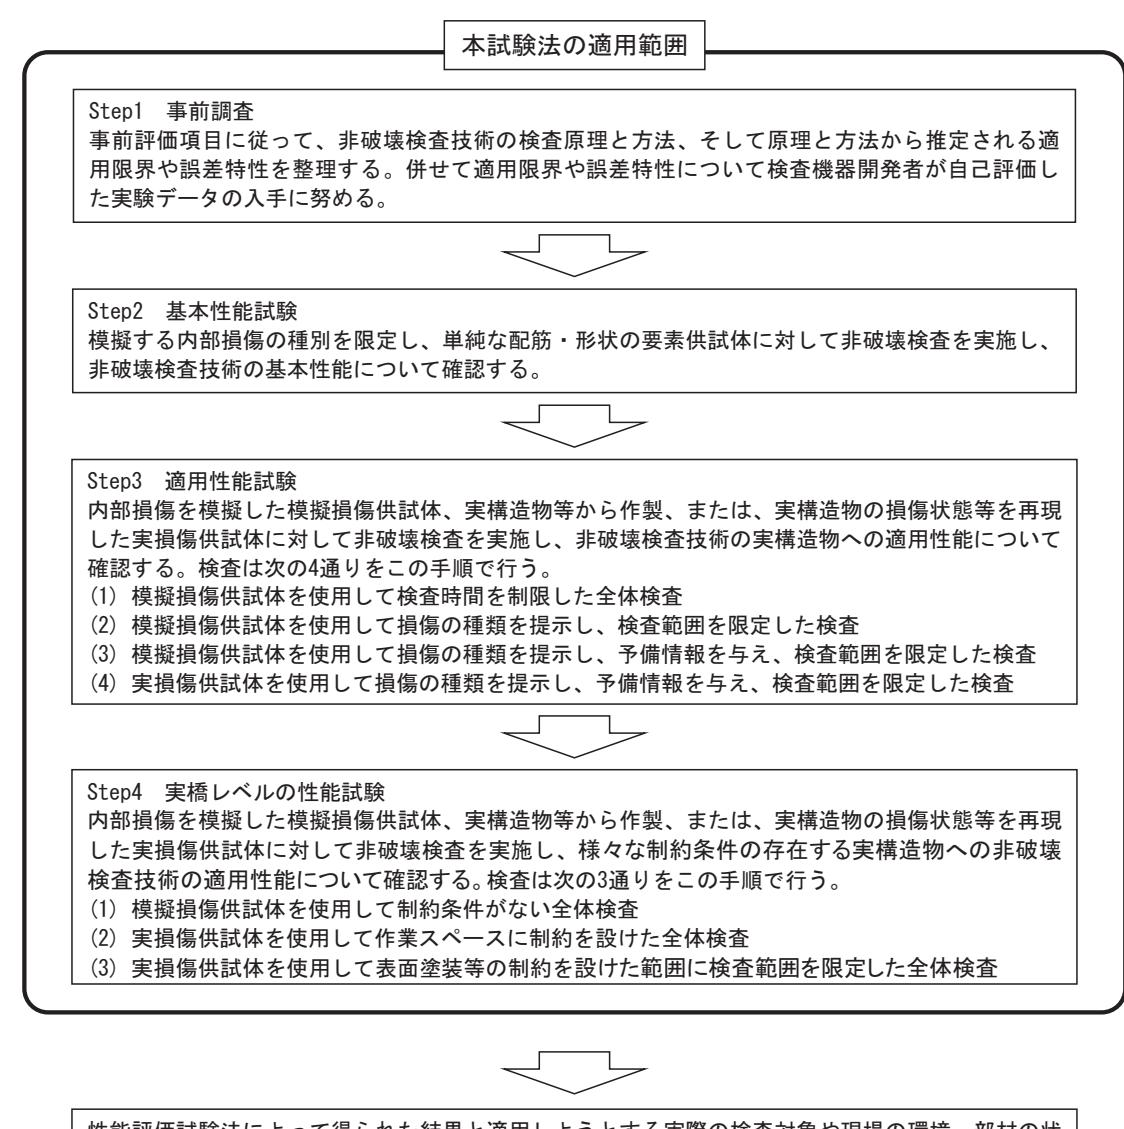
図 2-1 性能評価試験フロー

コンクリート内部損傷の非破壊検査技術の性能評価試験は図 2-1 に示す試験フローに従って行う。

事前調査は非破壊検査技術の検査能力とその信頼性を確認するために、事前調査項目に従って検査実施者自らが非破壊検査技術の自己評価を行ない、その技術的根拠が明らかな機器であることを確認する必要がある。何故ならば、Step2～Step4 の試験のみで多様な状態、現場環境に対する性能を全て明らかにすることは限界があるためである。そこで、少なくとも検査原理や方法がある程度の根拠を持って確立していると考えてよい機器であることをまず確認することを求めた。逆に言えば、Step2～Step4 はそのような機器を対象にした試験法と言ってもよいだろう。

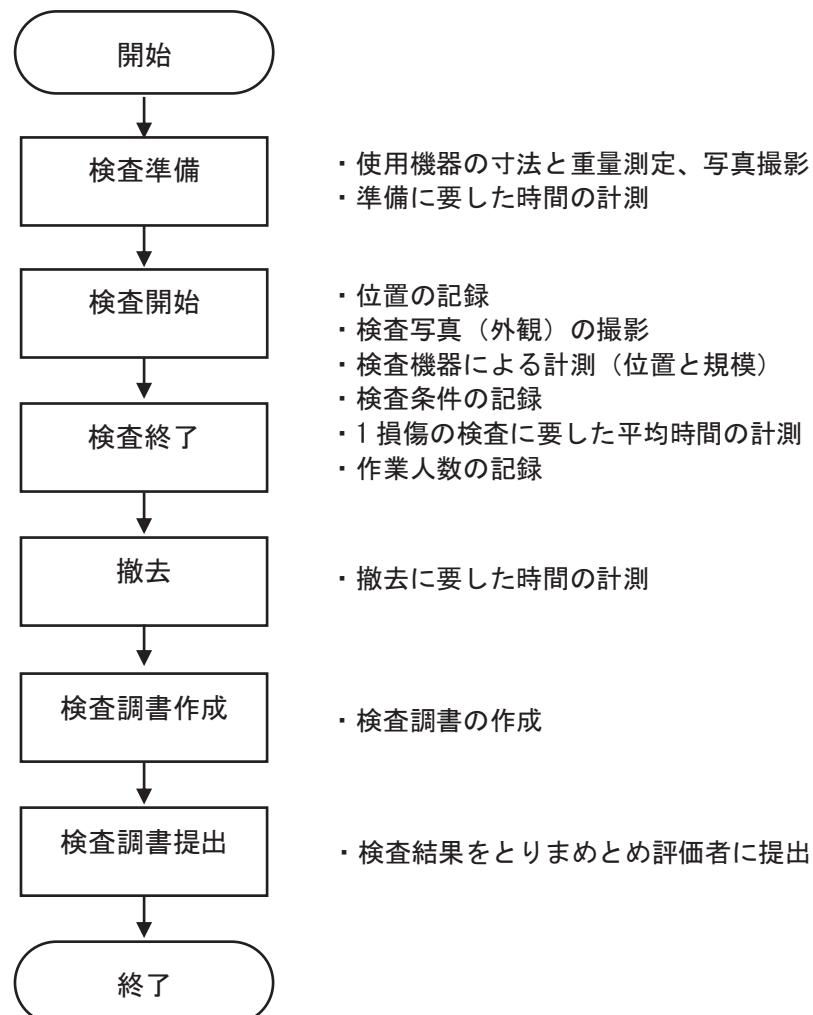
図 5-1 検査手順

各供試体に対する非破壊検査は、図 5-1 に示す手順で実施され、また、各段階で性能評価に必要な項目の記録や計測、写真の撮影等を行う。

- 1) 検査準備
- 2) 検査実施
- 3) 撤去
- 4) 検査調書作成・提出

- 1) 検査準備では、事前調査報告による検査機器との同一性を確認するため、検査機器の寸法と重量を測定し、その状況を写真撮影しなければならない。次に、最初の測定位置において検査機器の設置作業を行い、検査準備に要した時間が計測される必要がある。
- 2) 検査では、検査位置の記録、検査機器による計測（位置と規模）、検査写真（外観、位
