## 領域 8 : 大切な道路資産を科学的に保全する

# 道路橋管理におけるアセットマネジメント活用に関する調査検討

# 道路橋の補修・補強設計法に関する調査検討

# 補修補強設計に係わる部分係数に関する調査検討

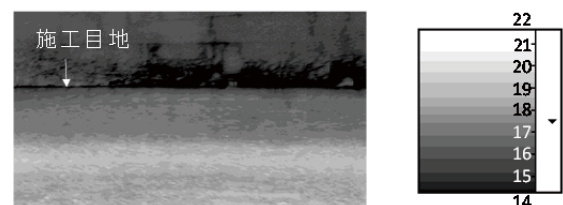
図1 赤外線サーモグラフィ調査結果

開削調査に先立ち表1の各調査対象箇所100mの区間において、デジタル方式の専用調査車を使用して赤外線サーモグラフィ調査を実施した。なお、舗装内部の損傷箇所を際立たせるために、模擬的に水を浸入させた。調査結果を図1に示す。図1の温度の低い黒い部分に多くの水が溜まっていると推定される。これらは、ひび割れ部のみならず、パッチング箇所や施工継ぎ目部にも存在していることから、パッチング箇所や施工継ぎ目部からも水が舗装体内に供給されている可能性が示唆された。

a) パッチング箇所の滞水

b) 施工目地部の滞水

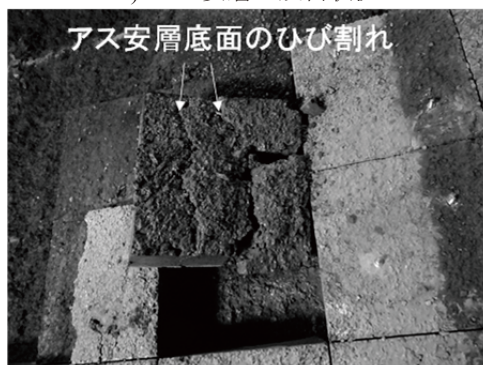
写真1 工区Ⅰの開削調査結果

工区Ⅰは3箇所の内、最も路面損傷が大きい箇所であり、亀甲状ひび割れの発生が顕著で、パッチングによる補修を実施している。工区Ⅰの開削後の写真を写真1に示す。アスコン層内の滞水、基層以下での層間はく離、並びにひび割れの貫通が確認された。また、吊上げ時に基層とアスファルト安定処理（以下、「アス安」）層が分離し、アス安層が残留した箇所が多く見られた。さらに、上層路盤の軟弱化も確認された。

a) アス安層の残留状況

b) 貫通ひび割れにより崩壊した吊上げアスコン塊

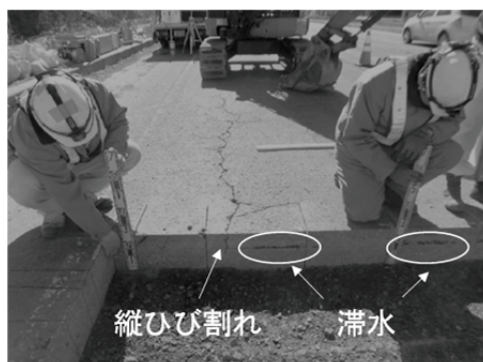
写真3 工区Ⅲの開削調査結果

工区Ⅲは3箇所の内、最も路面損傷が小さい箇所であり、OWP（外側車輪通過位置）に線状ひび割れ、IWP（内側車輪通過位置）に亀甲状ひび割れが発生している。工区Ⅲの開削後の写真を写真3に示す。アスコン層内の滞水が確認されたが、基層以下での層間はく離、ひび割れの貫通には至らなかった。

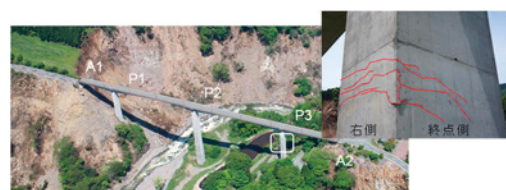
図 1 阿蘇長陽大橋 P3 橋脚の貫通ひび割れ

面変位に伴い A1 橋台が約 2m 沈下するとともに中空断面橋脚では断面を貫通するひび割れが生じるなど、多くの損傷が生じた（図 1）。橋脚の中間高さに生じた断面を貫通するひび割れは、既往の知見からせん断耐力の低下が懸念された。そこで P3 橋脚の復旧では、補修の施工性や他の部位への影響度合い等を総合的に検討した上で、中空部に流動性の高いコンクリートを充填し、充填したコンクリートでせん断抵抗機能を回復させる方法を選択した。
