第3編

街路樹における倒伏・落枝の発生実態

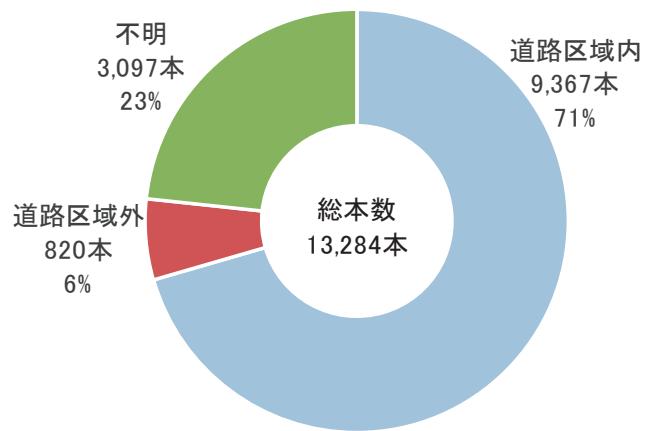
図-1 倒木等の総本数（道路区域内外）

調査期間内で報告された被害本数は、全国で 13,284 本となった（図-1）。樹木位置の道路区域内外が判明している 10,187 本の中では、9,367 本（92%）が道路区域内の街路樹であったが、820 本（8%）は道路区域外から越境した倒れ込み等の被害であった。

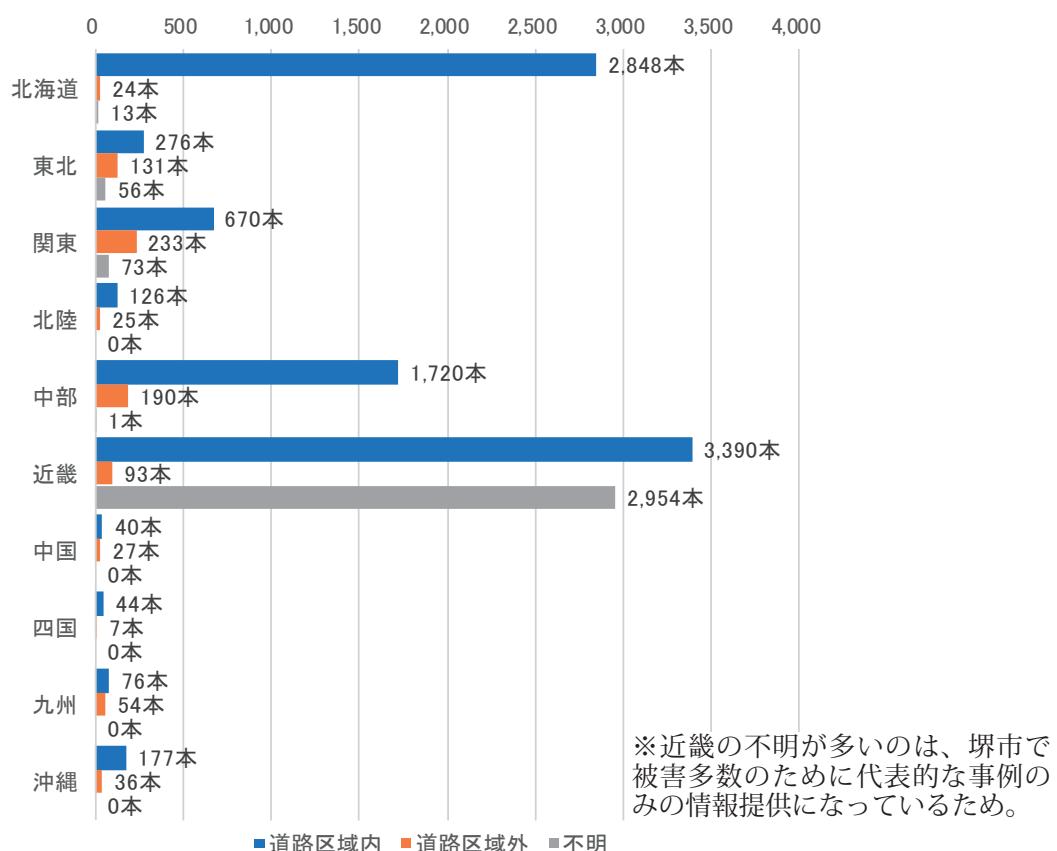
図-2 地域別被害本数（道路区域内外）

被害状況を地域別で比較すると、近畿が 3,390 本で最も多く、次いで北海道の 2,848 本、中部の 1,720 本となっており、近畿地方を抜けて北海道に接近した平成 30 年台風 21 号の影響がはっきり現れたものとなった（表-1、図-2）。

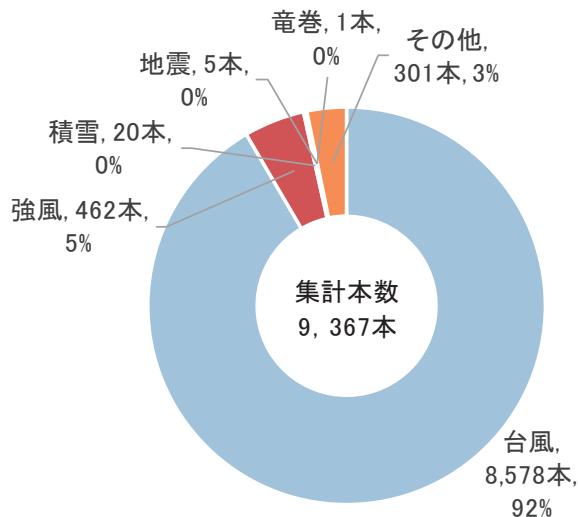
図-3 気象別被害本数

気象別で最も被害が多かったのは、台風の8,578本であり全体の92%を占めた(図-3)。次は強風の462本であるが、この中には台風が低気圧になってからの強風被害が含まれているため、台風による被害の割合はさらに高いと考えられる。なお、平成30年1月22日からの大雪による被害は僅か20本に留まっていた。

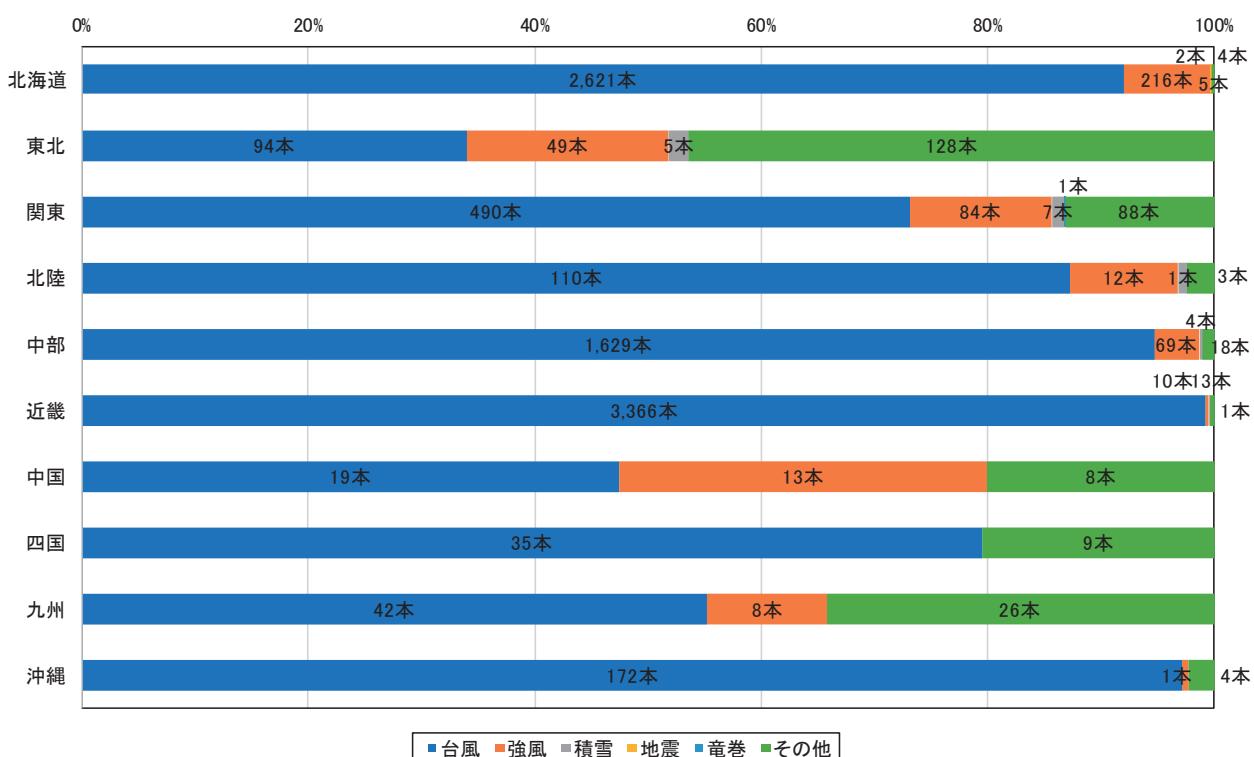
図-4 地域別における気象別被害構成比

地域別でみると、北海道、北陸、中部、近畿、四国、沖縄で台風による被害割合が多かった(図-4)。積雪の被害は僅かであるが、東北(5本)や関東(7本)での発生は平成30年1月22日からの大雪の影響であった。

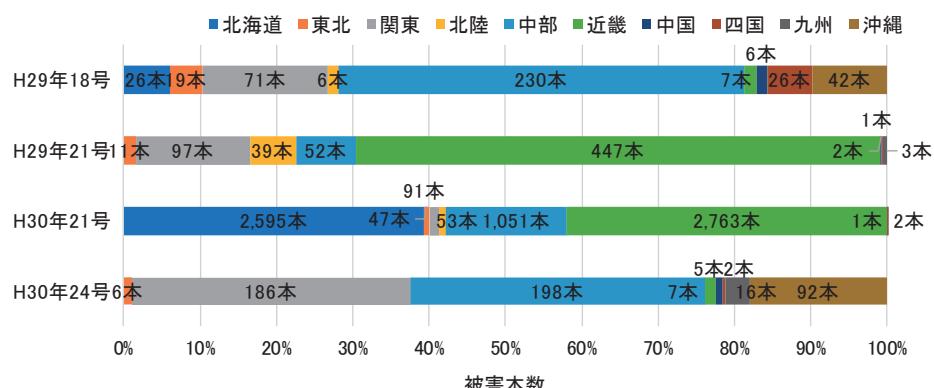
図-5 被害が大きかった台風の地域別内訳

台風別にみると、平成30年台風21号の6,603本(70%)が最も被害本数が多く、次いで平成29年台風21号の652本(7%)、平成30年台風24号の512本(5%)、平成29年台風18号の433本(5%)となった(表-2)。これらの台風により被害が多く発生した地域をみると、平成30年台風21号では近畿、北海道、中部、平成29年台風21号では近畿、平成30年台風24号では関東、中部、平成29年台風18号では中部であった(図-5)。

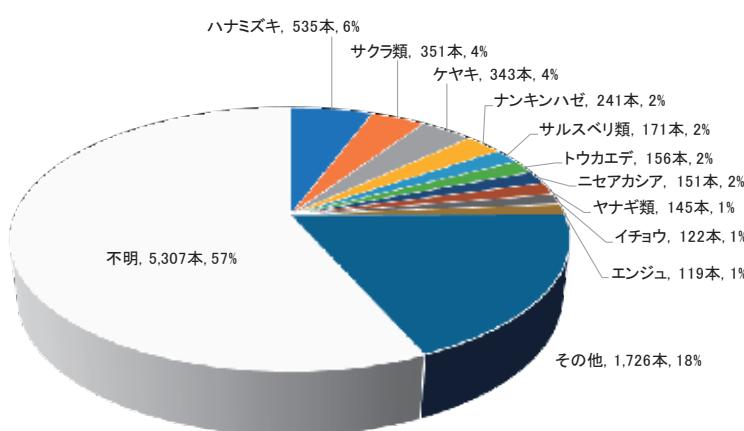
図-6 全国の樹種別被害上位10種の構成比

樹種が判明したものの中で、被害を最も多く受けた樹種は、ハナミズキの535本であり、樹種が不明だったものを除く構成比は13%に及んだ。次いでサクラ類の351本、ケヤキの343本、ナンキンハゼの241本、サルスベリ類の171本の順となった（表-3、図-6）。なお、6位のトウカエデ（156本）、9位のイチョウ（122本）はこれまでに倒伏等があまりみられない樹種であり、今回の台風の勢力が強かったことがうかがえる。

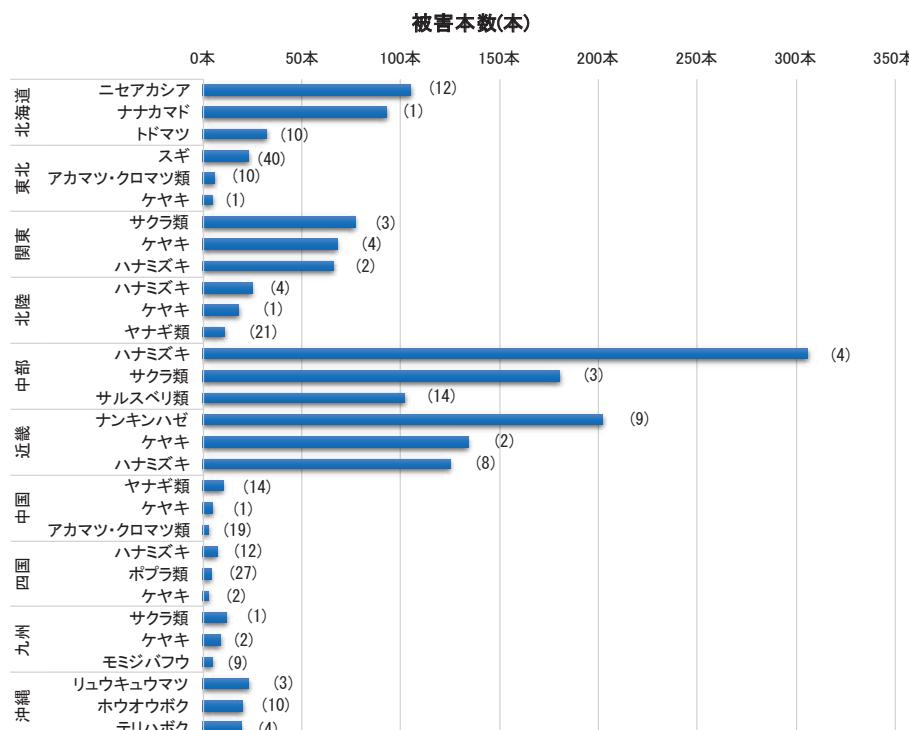
図-7 地域別の被害本数上位3樹種
(カッコ内は地域別の街路樹植栽本数の順位)

地域別の被害本数1位の樹種をみると、北陸、中部、四国、九州の3地域でハナミズキ、関東と九州の2地域でサクラ類、北海道でニセアカシア、東北でスギ、近畿でナンキンハゼ、中国でヤナギ類、沖縄でリュウキュウマツがあげられ、概ね地域で多く植栽されている樹種が現れた結果となった（表-4、図-7）。

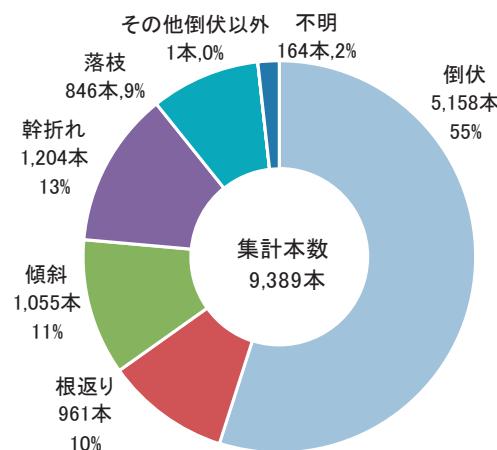
図-8 被害形態別の被害状況

被害形態では、根系に起因する被害である「倒伏」、「根返り」、「傾斜」の合計が76%を占め、最も多かった(図-8)。次いで「幹折れ」の13%となり、「落枝」は9%に留まっている。ただし、落枝については台風の強風で飛ばされてしまった軽量である中・小枝の落枝が反映されていないことを考えると、実際は数字に現れない被害が多数に及んでいるものと考えられる。

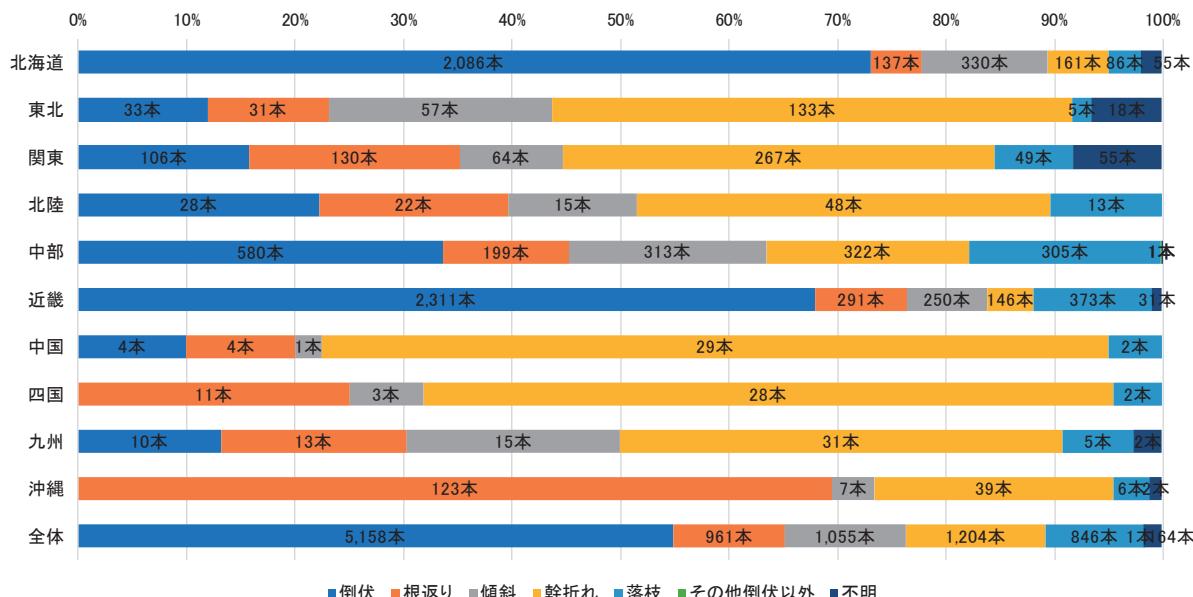
図-9 地域別における被害形態別の構成比

地域別の被害形態の構成をみると、北海道、中部、近畿、沖縄では根系に起因する被害である「倒伏」、「傾斜」、「根返り」が多く、東北、関東、北陸、九州では倒伏と幹折れが同程度、中国、四国では幹折れが多くなっていた(図-9)。

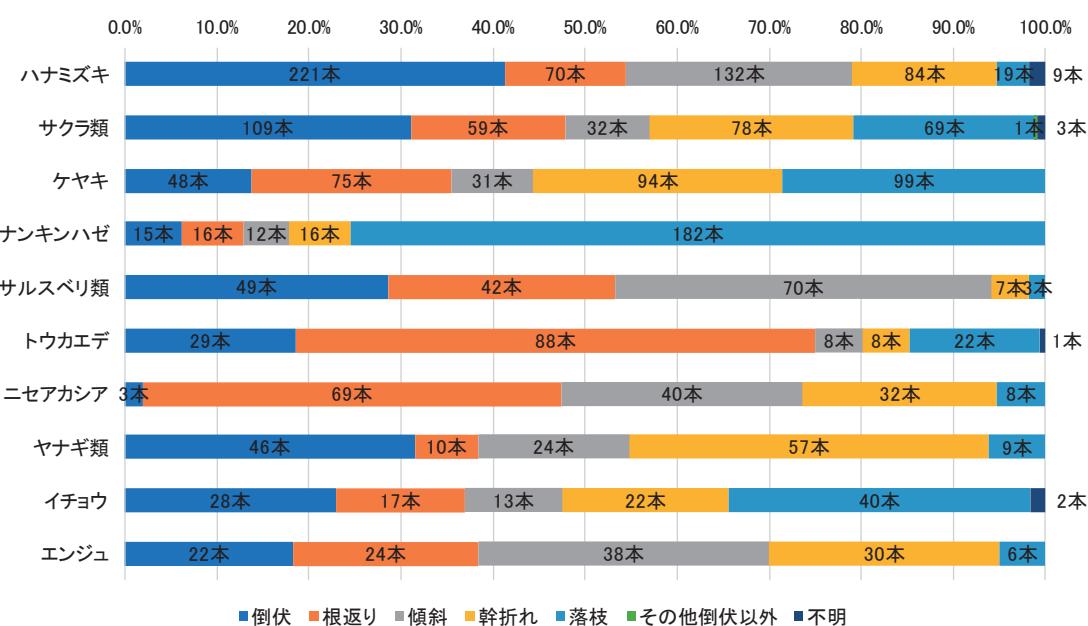
図-10 被害樹種上位10種の被害形態

さらに、全国で被害が多かった上位10樹種について被害形態の構成比を比較してみると、ハナミズキでは「倒伏」が多く、サクラ類、ケヤキ、エンジュ、イチョウは「倒伏」、「根返り」、「落枝」、「幹折れ」など同程度に多く、ナンキンハゼは「落枝」が圧倒的に多く、サルスベリ類は「傾斜」が多かった。また、トウカエデ、ニセアカシアは「根返り」が多く、ヤナギ類は「倒伏」、「幹折れ」が多かった(図-10)。

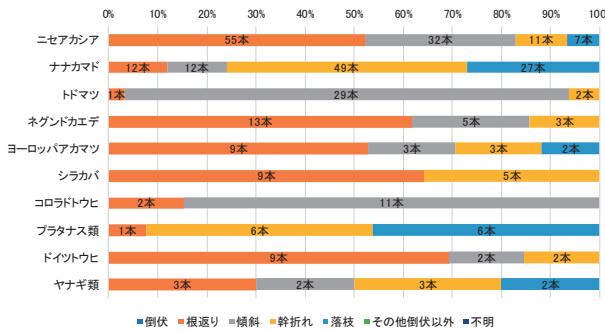
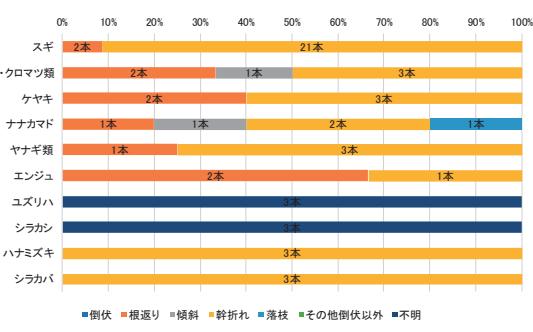
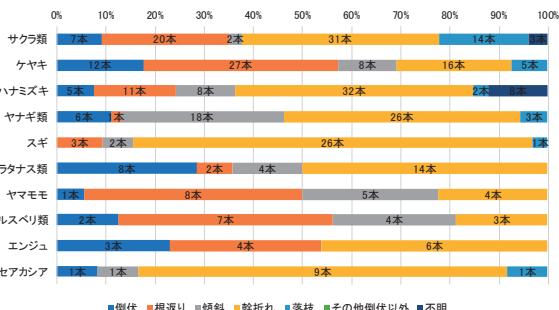
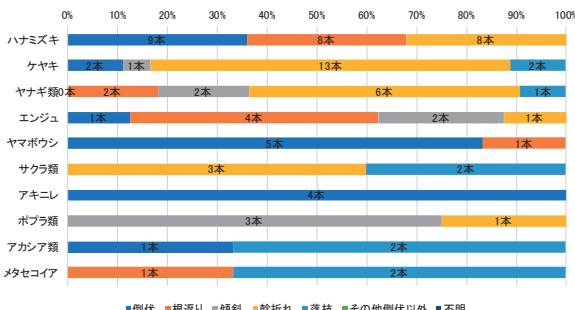
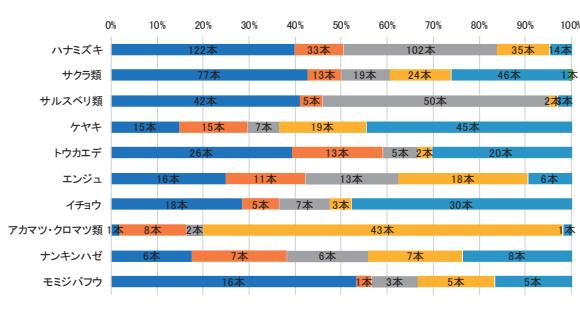
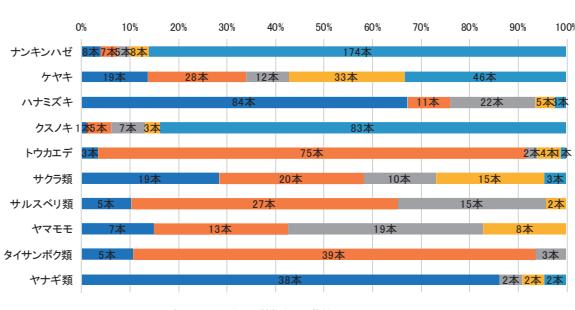
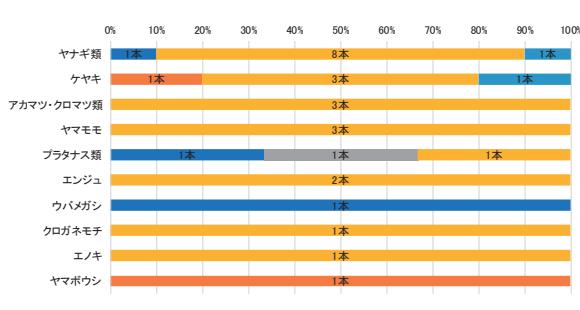
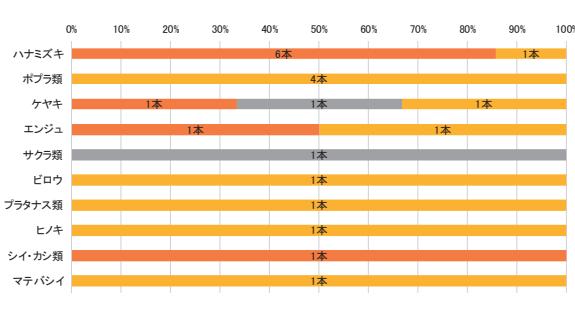
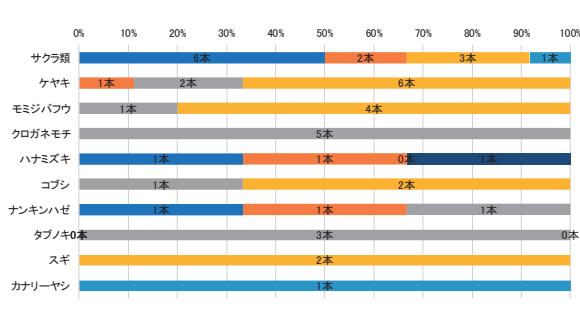
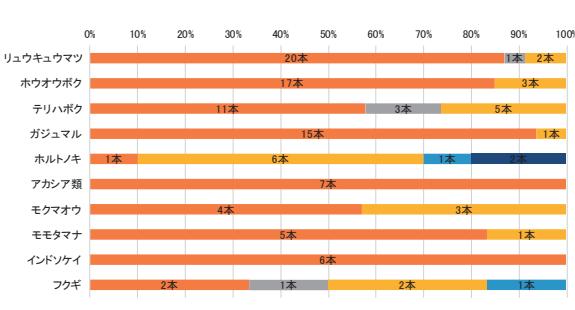
図-11 地域別における被害上位 10 種の被害形態

北海道：被害本数が最も多かったニセアカシアは根返りが多く、次いで多いナナカマドは幹折れが多かった。

東 北：被害が多かったスギは幹折れが多かった。

関 東：サクラ類、ハナミズキは幹折れが多いが根返りや倒伏の割合も高かった。ケヤキは根返りが多い傾向が見られた。ヤナギ類、スギは幹折れが多かった。

北 陸：ハナミズキは関東同様の傾向であるが、ケヤキは幹折れが多かった。

中 部：ハナミズキ、サクラ類は、幹折れよりも倒伏が多くなっていた。ケヤキは落枝が多く、エンジュはそれぞれの被害が同じ程度あり、アカマツ・クロマツ類は幹折れが多かった。

近 畿：ナンキンハゼ、クスノキは落枝が多く、ハナミズキ、ヤナギ類は倒伏が多くみられた。

トウカエデ、サルスベリ類では他地域でみられない根返りが多い傾向があった。また、イチョウの幹折れも多くみられた。

中国、四国、九州：被害本数が少なく傾向はつかめなかった。

沖 縄：リュウキュウマツ、ホウオウボク、テリハボク、ガジュマルなど全体的に根返りが多いが、ホルトノキ、モクマオウは幹折れも多かった。

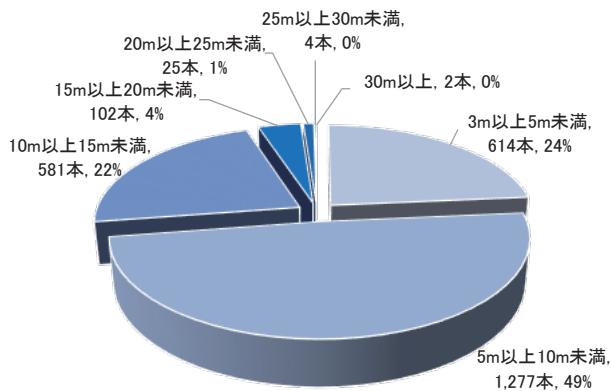
図-12 樹高別の被害割合

樹高別の被害本数を比較すると、5m以上10m未満が1,279本と全体の約5割を占めて最も多く、次いで3m以上5m未満の615本(24%)と10m以上15m未満の585本(22%)となり、15mを超える樹高での被害本数は少なかった(表-6、図-12)。

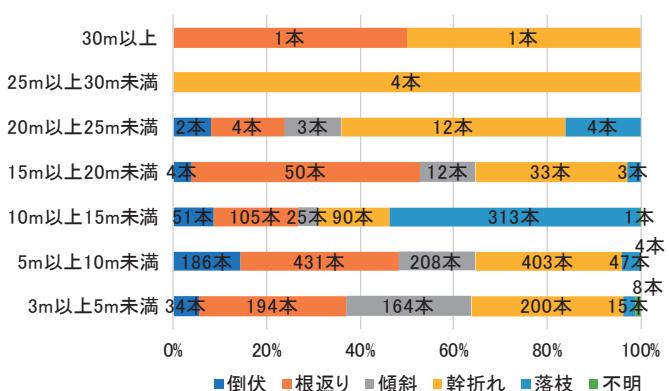
図-13 樹高別の被害形態割合

樹高別の被害本数を被害形態で比較すると、10m以上15m未満で落枝の割合が高かったが、特別な傾向は見られなかった(図-13)。これは、被害形態が明らかにできなかった「倒伏」とされた本数が多かったことも影響していると考えられる。

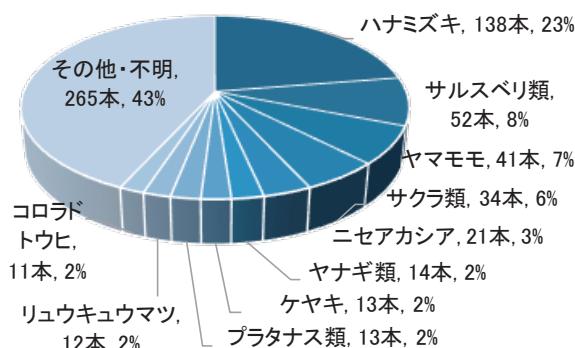
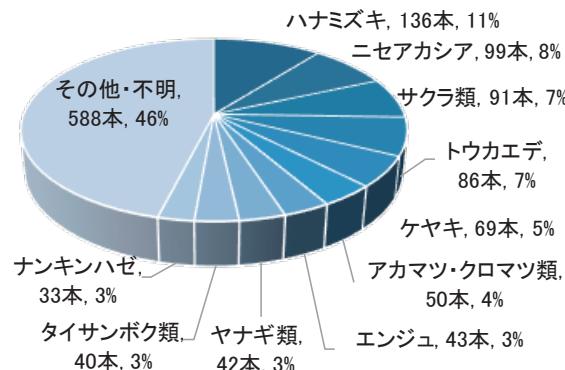
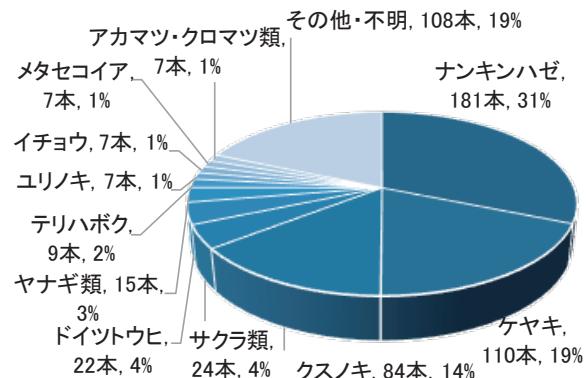
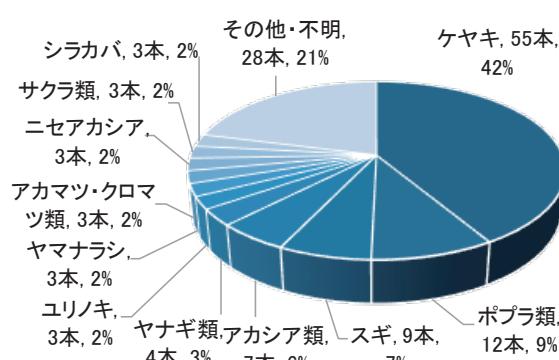
図-14 主な樹高別の被害上位10種の割合

樹高別で被害が多くみられた樹種を表-7、図-14に示した。樹高3m以上5m未満ではハナミズキが最も多く、次いでサルスベリ類、ヤマモモの順となった。5m以上10m未満でもハナミズキが最も多く、次に多かったのはニセアカシア、サクラ類の順であった。10m以上15m未満ではナンキ

ンハゼが最も多く、次いでケヤキ、クスノキが多かった。15m以上ではケヤキが最多となり、次いでスギ、ポプラ類で多かった。

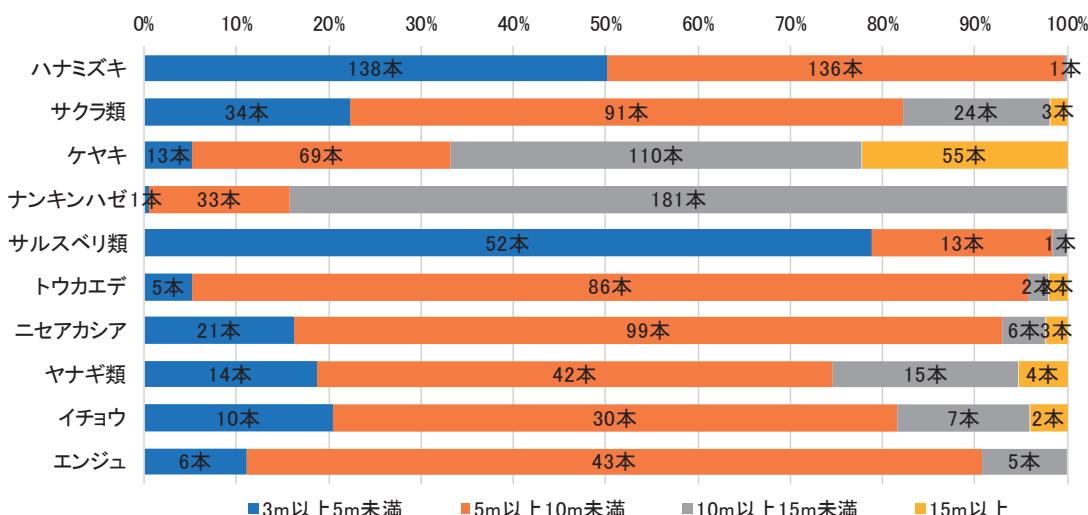
図-15 被害上位10樹種における樹高別被害本数

また、被害本数が多かった上位10種における樹高別被害をみると、ハナミズキは10m未満で多く、サクラ類、トウカエデ、ニセアカシア、ヤナギ類、イチョウ、エンジュは5m以上10m未満で多かった。サルスベリ類は3m以上5m未満と低い樹高で多い一方、ケヤキ、ナンキンハゼは10m以上15m未満と高い樹高で被害本数が多くみられた（図-15）。

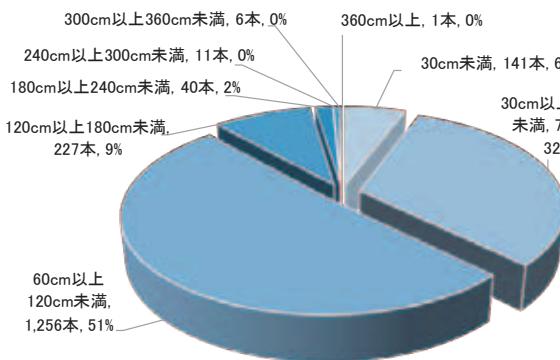
図-16 幹周別の被害割合

幹周別の被害本数を比較すると、60cm以上120cm未満が1,256本と全体の約5割を占めて最も多く、次いで30cm以上60cm未満の779本(32%)とこれらで全体の約8割となり、30cm未満は141本(6%)、120cm以上は285本(12%)と被害本数は少なかった(表-8、図-16)。

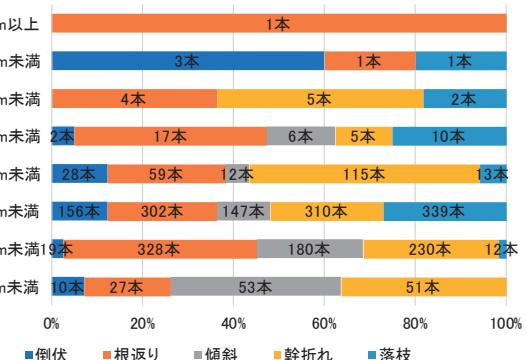
図-17 幹周別の被害形態割合

幹周別の被害本数を被害形態で比較すると、幹折れは120cm以上180cm未満で多く、傾斜は30cm未満で多くみられた。倒伏、根返りは全体的に同じ傾向にあり、落枝は60cm以上120cm未満に多かった(図-17)。

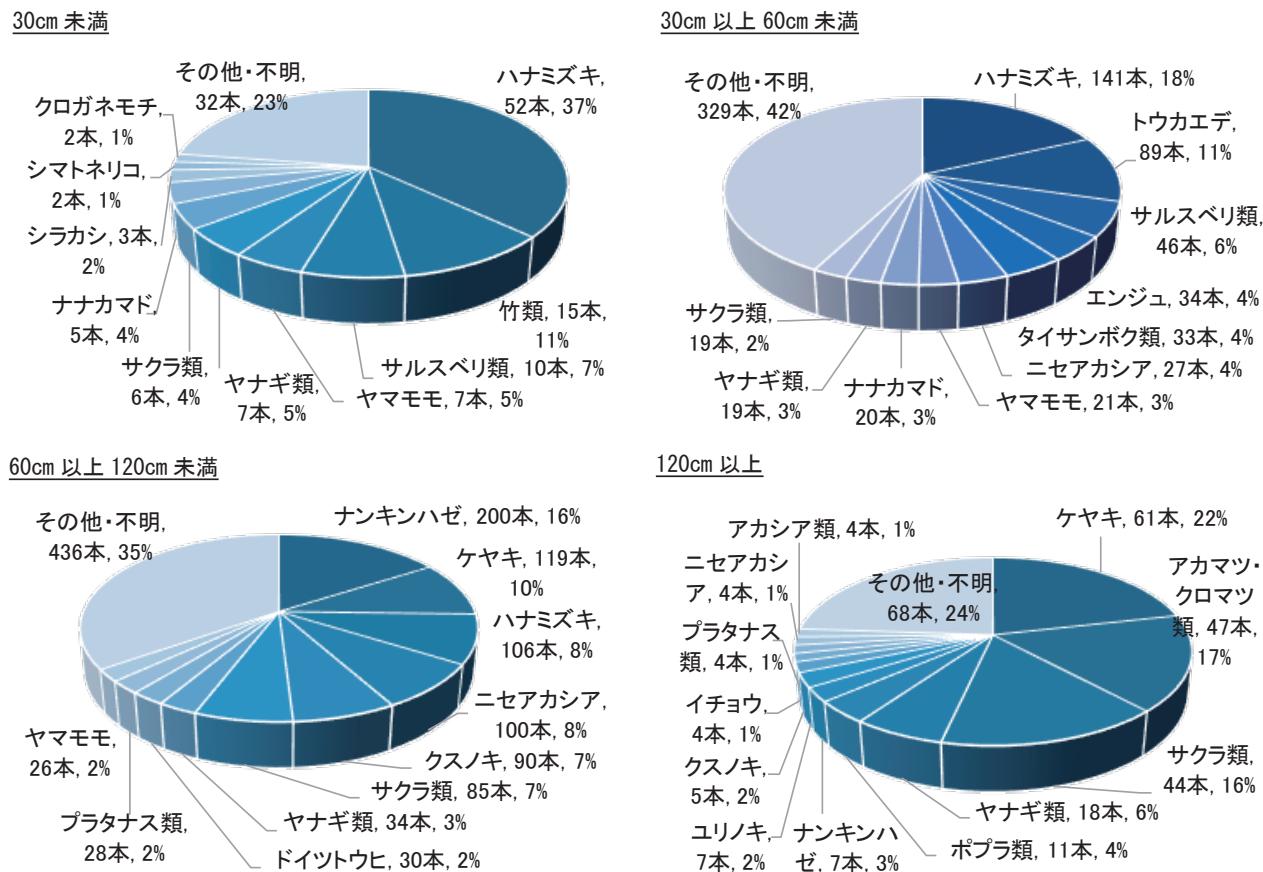
図-18 幹周別の被害上位10種の割合

幹周別で被害が多くみられた樹種を表-9、図-18に示した。60cm未満ではハナミズキ、サルスベリ類が多いなかで、30cm以上60cm未満でトウカエデの被害も多かった。60cm以上120cm未満ではナンキンハゼが最も多く、次いでケヤキ、ハナミズキ、ニセアカシアの順で多かった。120cm以上ではアカマツ・クロマツ類が最も多く、次いでケヤキ、サクラ類の順となった。

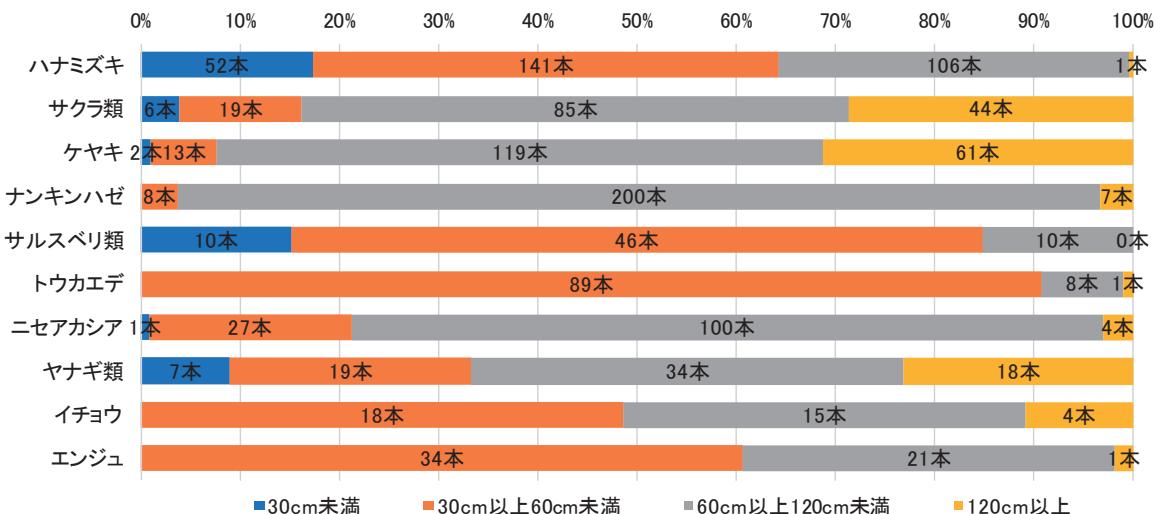
図-19 被害上位10樹種における幹周別被害本数

また、被害本数が多かった上位10種における幹周別被害をみると、ハナミズキでは30cm以上120cm未満で多く、サクラ類、ケヤキ、ナンキンハゼ、ヤナギ類、ニセアカシアでは60cm以上120cm未満が多かった。サルスベリ類、トウカエデ、イチョウ、エンジュでは30cm以上60cm未満で被害が多くみられた（図-19）。

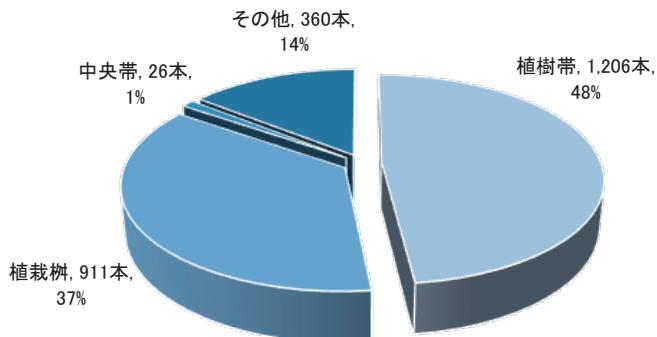
図-20 植栽地構造別の被害割合

植栽地の構造（植樹帯、植栽樹、中央帶）による被害を比較すると、植樹帯での被害が1,206本（48%）と最も多く、次いで植栽樹の911本（37%）、中央帶の26本（1%）となった（図-20）。この結果は一般的に植樹帯での植栽が多いことに影響しているものと考えられる。

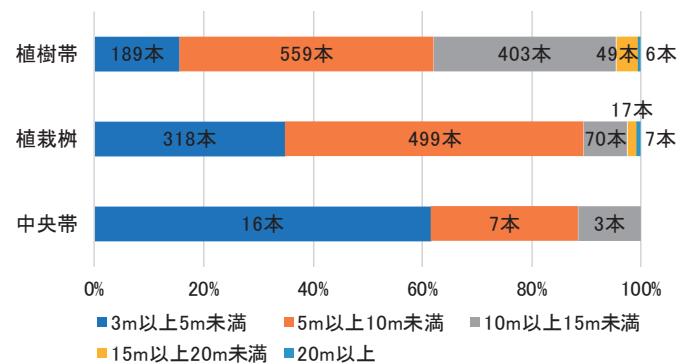
図-21 植栽地構造毎の樹高別被害本数

植栽地構造毎に被害が発生した樹高別割合を比較すると、植樹帯では樹高5m以上15m未満までの2段階で同程度の割合で多かった。植栽樹では5m以上10m未満が約5割を占め最も多いため、3m以上5m未満も3割強あった。中央帶では3m以上5m未満が約6割を占め最も多かったものの対象本数が少なく明確な傾向とはいえない（表-10、図-21）。

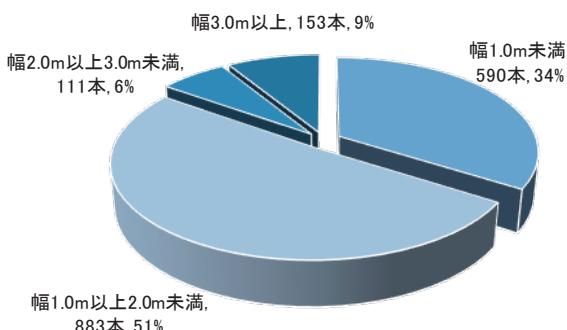
図-22 植栽地幅別の被害割合

植栽地幅の違いによる被害を比較すると、1m以上2m未満が883本と約半数を占めて最も被害が多く、次いで1m未満が590本（34%）の順となった（図-22）。また、植栽地幅毎に植栽地構造別の被害本数を比較すると、植栽地幅が1m未満では植栽樹での被害が植樹帯よりも多いが、1m以上になると植樹帯での被害の方が多くなった（図-23）。幅1m未満の狭い植栽地の場合には、縦断方向に連続性が確保された植樹帯が四方を囲まれた植栽樹よりも根系伸長範囲が広いことから、被害が少なくなったと推察される。

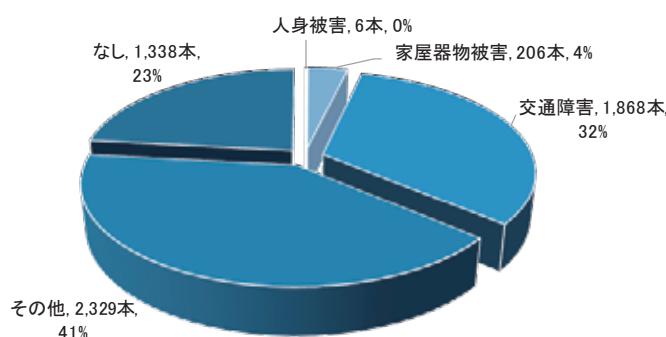
図-24 倒伏等による周辺被害

倒伏樹木等が周辺に及ぼした被害（被害の有無が確認された本数は5,747本）としては、人身に関わるもののが6本、家屋器物被害206本、交通障害が1,868本、その他が2,329本であり、逆に被害がなしだったものは1,338本であった（図-24）。

被害が最も大きい「人身被害」を発生させた街路樹は、ケヤキ4本（樹高10～15m）とサクラ類1本（樹高5m）、落葉広葉樹1本（樹高不明）で、樹木被害形態は幹折れが3本、根返りが3本であった。

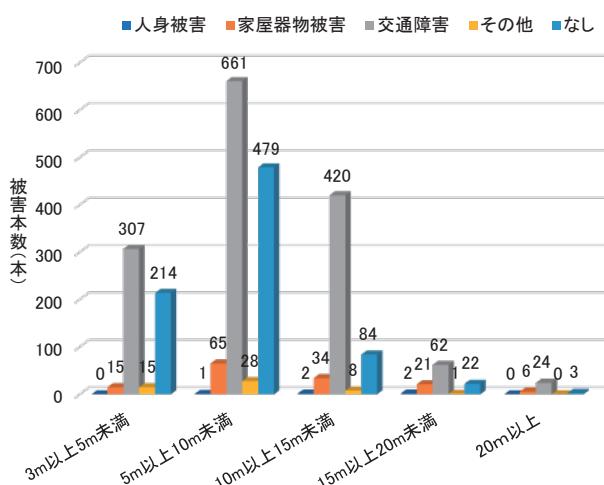
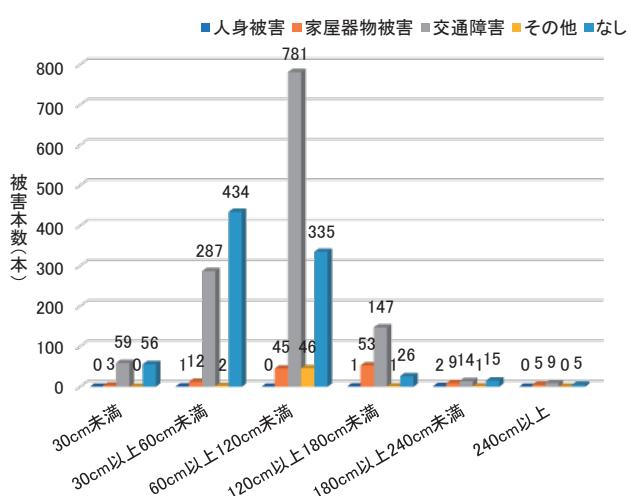
図-25 樹高別の周辺被害発生件数

「人身被害」、「家屋器物被害」、「交通障害」、「その他」、「なし」について、樹木形状別で発生件数を比較すると、「家屋器物被害」においては、樹高5m以上15m未満、幹周60cm以上180cm未満の範囲で多くなっていた（図-25、図-26）。また、「交通障害」については、樹高3m以上15m未満、幹周30cm以上120cm未満の範囲で多くなり、「家屋器物被害」が「交通障害」よりも大きな樹木形状により発生している傾向がみられた。また、この傾向は植栽樹木がこの範囲の樹木形状に多いことにも影響されている。一方で、周辺被害が「なし」の樹木形状をみると、幹周60cm未満では他の被害発生に比べて最も多いが、それ以上になると被害の発生件数の方が「なし」を上回り、幹周60cmが境界値となった。なお、周辺への被害発生は、樹木形状が要因の一つではあるものの、道路規格や周辺の土地利用状況など被障害対象物の有無に大きく影響されることを踏まえておくことが必要である。

倒伏等が周辺に及ぼす被害を樹木形状で比較すると、樹高5m以上15m未満、幹周60cm以上180cm未満の範囲で多くなっていた。また、幹周が60cm以上の樹木になると、被害「なし」に比較して「人身被害」、「家屋器物被害」、「交通障害」をあわせた被害件数が多くなった。
