領域 6 : 交通事故等から命を守る

効果的効率的な交通安全マネジメントに 向けた手法・対策導入のための研究

道路交通研究部 道路交通安全研究室
Road Traffic Department
Road Safety Division

生活道路の交通安全対策の導入推進に関する検討

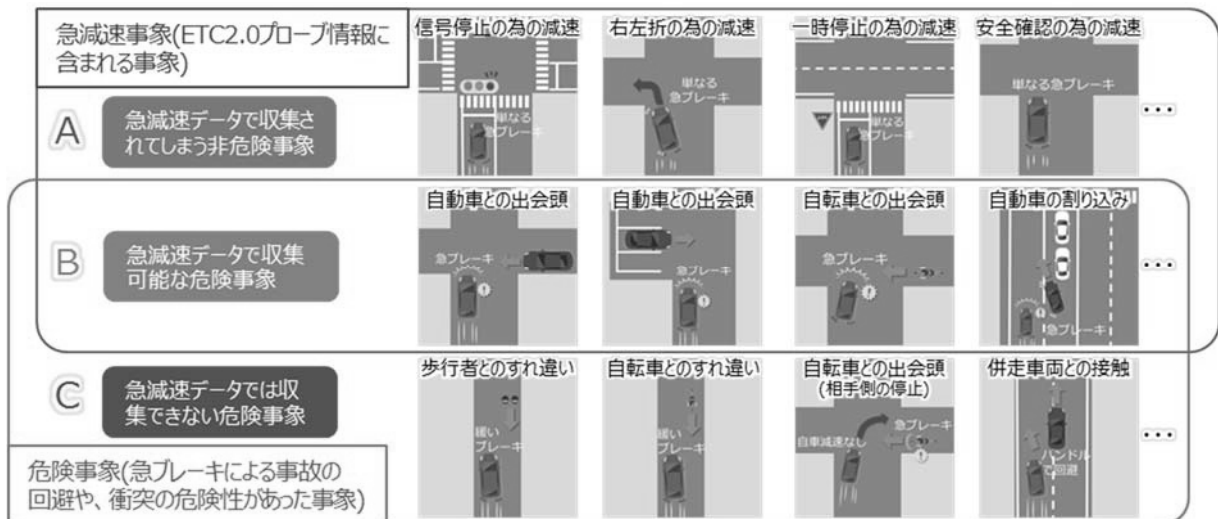
図-1 急減速事象と危険事象の発生パターン

そこで、本研究では、上記に対して、急減速と危険な事象の発生パターンの把握を行った。具体的には、急減速が起きた際に動画や加速度データ等を記録するイベント記録型ドライブレコーダデータ（約2,000件）を用いて、急減速データにより収集可能な危険事象(図-1 中 B)と非危険事象(図-1 中 A)の発生パターンの整理を行った。また、走行中常に動画や加速度データ等を記録する常時記録型のドライブレコーダデータ（約2,000時間分）で観測された約500件の危険事象を分析し、急減速データにより収集可能な危険事象(図-1 中 B)と収集が難しい危険事象(図-1 中 C)の発生パターンの整理を行った。

その結果、急減速データで取得されてしまう非危険事象(A)には、信号停止時や右左折旋回前の減速行動が見られ、急減速データでは観測できない危険事象(C)には、自転車や歩行者との接触回避や自転車との出会い頭(自転車側の危険回避)等が見られた。

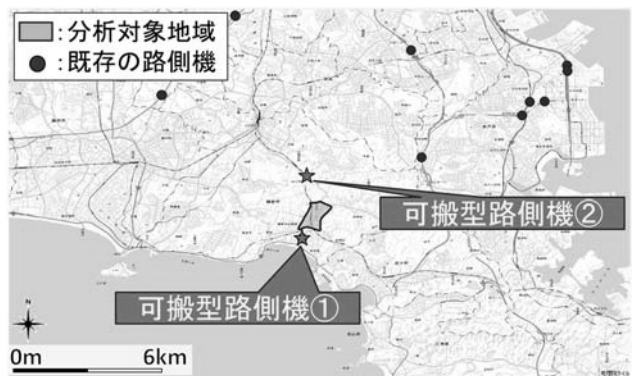
図-2 ETC2.0 可搬型路側機の位置と分析対象地域

図-2 に、設置された ETC2.0 可搬型路側機の位置と分析対象とした地域の範囲を示す。この範囲内における ETC2.0 プローブ情報の設置前後 1 ヶ月間に収集されたデータ数を集計し、1 日当たりのデータ数を算出した。図-3 がその結果である。ETC2.0 可搬型路側機を設置したことでデータ数が増加する結果となった。車両の経路等を記録する走行履歴データ数は設置前の 2.1 倍となり、車両の前後加速度等を記録する挙動履歴データ数は 17.2 倍となった。走行履歴データと挙動履歴データの結果に差があるのは、走行履歴データと挙動履歴データそれぞれで車載器におけるデータ蓄積容量が設定されており、走行履歴データの蓄積容量に比べ、挙動履歴データの蓄積容量の方が少ないことから欠損しやすい傾向にあるためと考えられる¹⁾。

以上のように、ETC2.0 可搬型路側機を設置することで、設置前には取得されずに欠損していたデータが取得できるようになったことがわかる。ETC2.0 可搬型路側機を適切な場所に設置することで、ETC2.0 プローブ情報の課題の解決につながると考えられる。

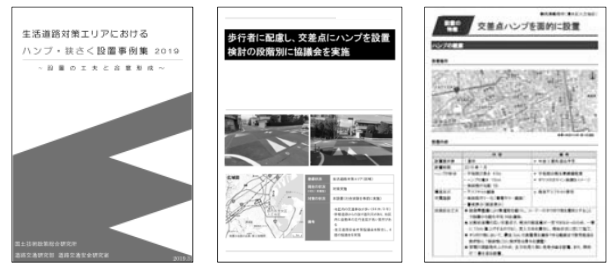
図-3 事例集

調査の結果、設置の特徴では、地域の状況（既設道路の幾何構造、積雪寒冷地域、沿道への乗り入れ等）を考慮した形状、視認性を向上させる工夫、既設路面への擦り付け方法等に関する情報が得られた。合意形成のポイントとして、対策に対する意見を共有する機会の創出（協議会等の発足）、ビックデータや動画の活用による課題の明確化、社会実験や体験会の実施による対策イメージの共有などが確認された。これらについて整理し、事例集としてとりまとめた（図-3）。
